Proyecto: El Patrimonio Cultural de la Universidad de San Carlos de
Guatemala: Fincas San Julián y Medio Monte; Proyecto de Inventario
y Mapeo Arqueológico (primera fase).

USAC - Escuela de Historia

Fecha de entrega 31 de Diciembre del 2008

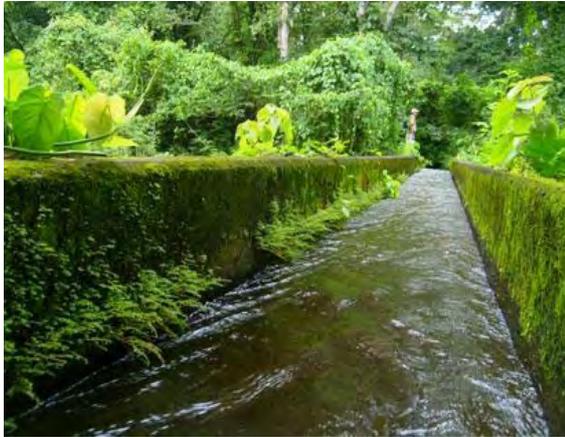
Fotografía 1. Canal A. localizado en la parte superior del acueducto en la Finca San Julián

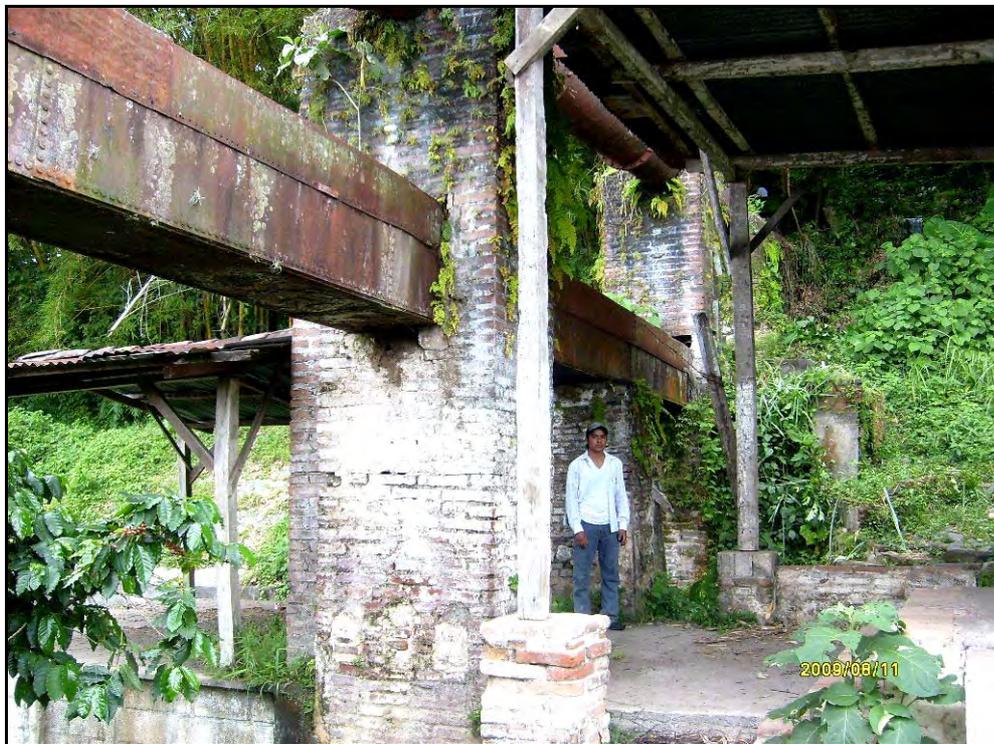
Fotografía 1. Soporte estructural del subsistema hidráulico del sistema de producción de café.

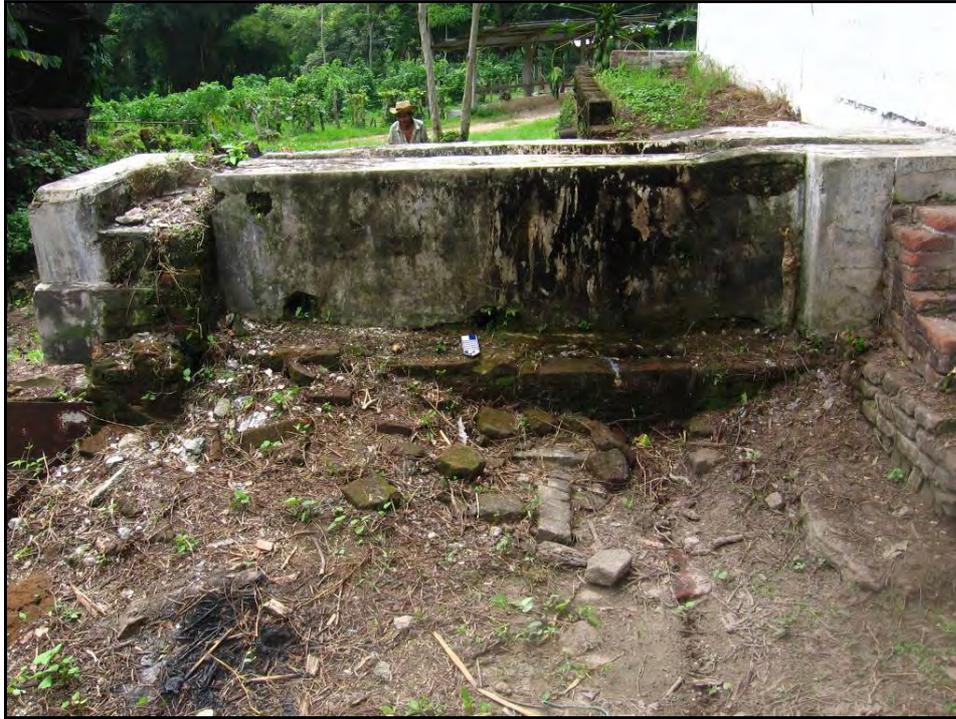
Fotografía 3. Sección lateral de la cachacera mostrando sus dimensiones como su estado de conservación

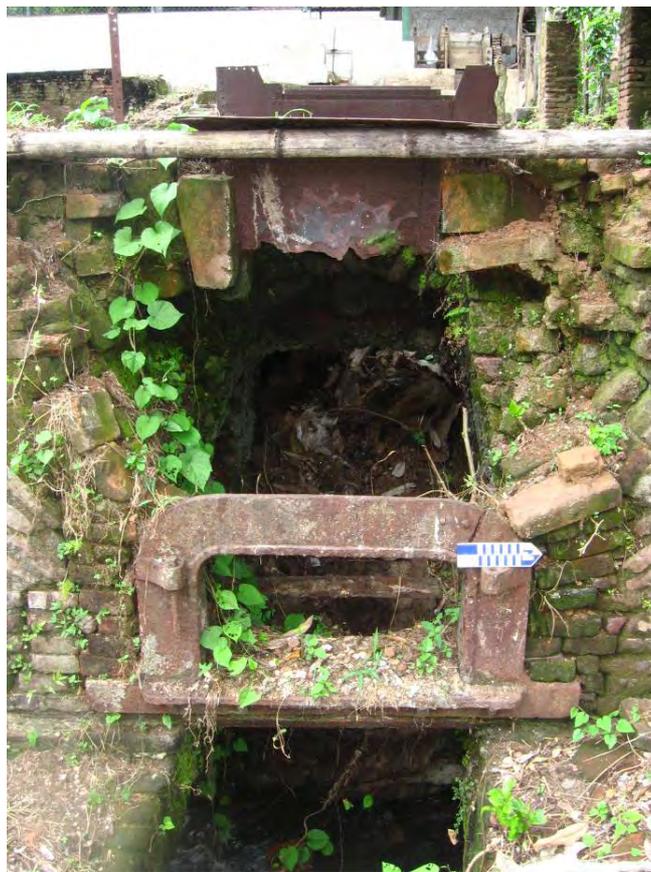
sea este madera o bagazo seco de caña. No obstante de estar in situ, en la sección posterior del tren de panela, estas dos compuertas sufren altos grados de deterioro, sobre todo porque la estructura que las soporta esta colapsando. (Fotografía 4) La compuesta de control de fuego o compuerta fueguera, la cual se encuentra colocada no sobre el tren de panela sino sobre el sector de limpieza y transportación del jugo de caña, tiene una dimensión aproximada de 1 m cuadrado, dimensiones que no fue posible obtenerlas por que ésta se encuentra empotrada en una construcción moderna de la finca. Su función básica fue crear una succión de aire para el horno, esto permitía controlar el fuego dentro del mismo. Su estado de conservación es completo con deterioro.

Fotografía 4. Muestra las dos compuertas fuegueras del tren de panela y su estado de conservación

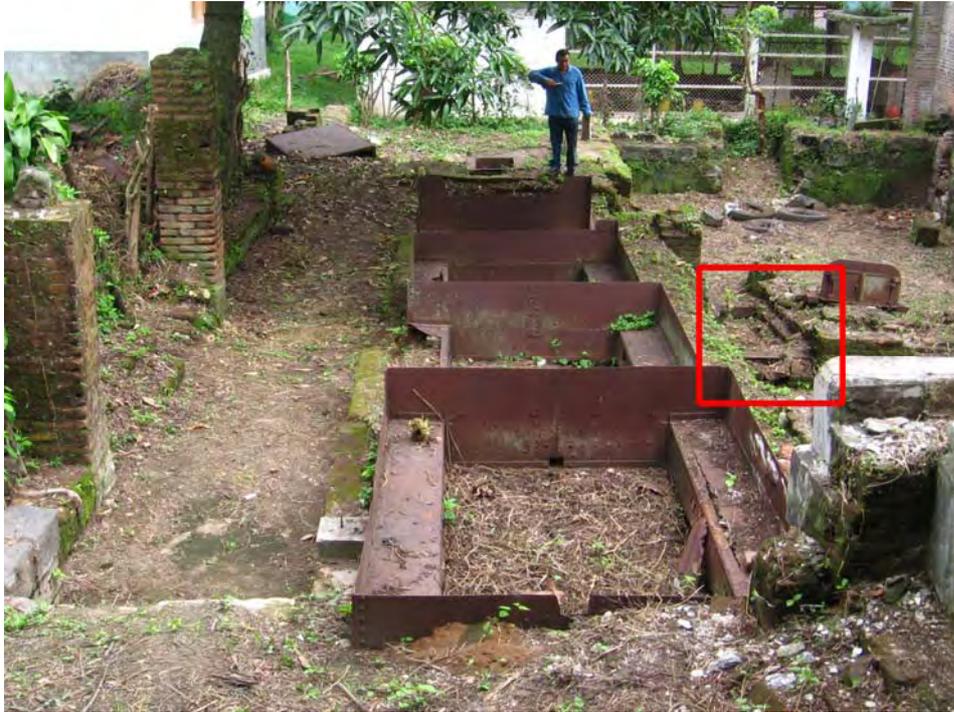
La Puntera 1 es una estructura construida totalmente de ladrillos y como ya mencionamos en su parte superior esta rodeada por una marco de metal. Se encuentra incompleto y deteriorado, algunos de los ladrillos se han desprendido de sus paredes y en el interior se encuentran restos de metales y otro tipo de desechos, además esta cubierto por vegetación consistente en pequeños arbustos y arbustos espinosos cuyas raíces no son un problema grande. El techo de éste horno debió ser una paila fabricada en metal, la cual ya no se encuentra en el sitio, en ésta se le daba el punto a la miel de la caña de azúcar para convertirse en Panela. Tampoco tiene las compuertas del horno por donde se limpiaba de la ceniza que quedaba después de consumirse la leña o el bagazo de la caña, sólo han sobrevivido el un marco de metal que en uno de sus extremos, el Oeste, tiene partes de lo que fue una bisagra. En el extremo Este, junto al canal y en la parte inferior cerca del piso, según los testimonios, tenía una reja de metal la cual tampoco se encuentra ahora.

Fotografía 1. Subsistema de Cocción. Puntera #1. Vista: Isométrico Frontal Izquierdo.

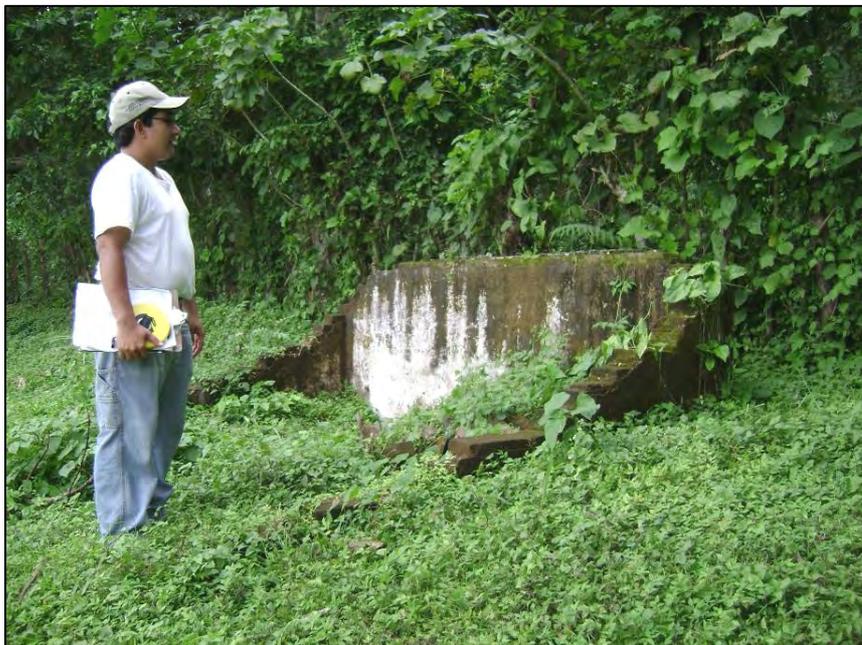
El estado de conservación de las bodegas de noche es en su mayoría completo con deterioro. Seis bodegas se encuentran incompletas con deterioro, sobre todo la número 15, que prácticamente está destruida (Fotografía 2).

Fotografía 2. Estado de conservación de la bodega de noche 15.

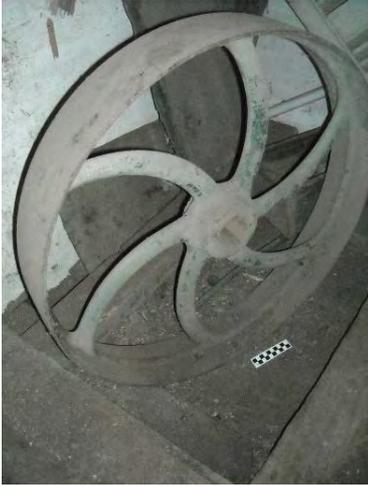
Polea # 1: cuenta con un ancho de 0.13m y un diámetro de 0.76m, esta fabricada en metal y los rayos de soporte tienen una forma curva, su estado de conservación es bueno con deterioro por corrosión (Fotografía 16).

Fotografía 16. Polea # 1.
Bodega Finca San Julián

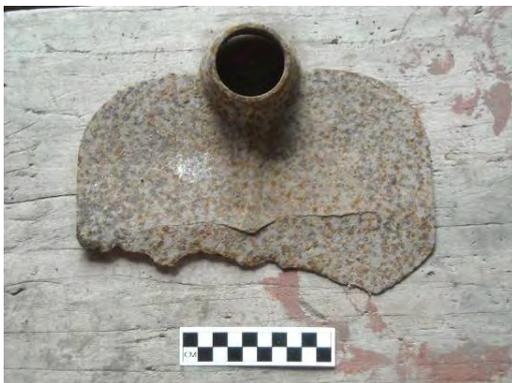
Herramientas Agrícolas: se ha nombrado así al lote de seis azadones encontrados en la bodega contigua a la carpintería de esta finca, lógicamente todas estas piezas son metálicas y su estado de conservación es malo, presentan un gran deterioro y todos esta incompletos, las dimensiones de cada uno y sus características particulares se presentan a continuación, haciendo la observación previa que la medida de los diámetros esta tomada en el orificio del “ojo” del cabo de cada una de estas herramientas.

Fotografía 25. Azadón # 1. Bodega Finca San Julián

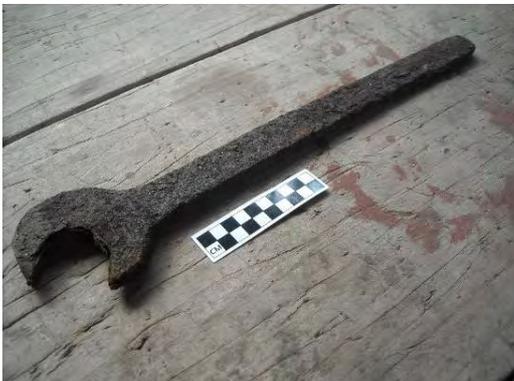
Se encontraron tres llaves de cola, fabricadas en metal. Presentan un estado de conservación bastante malo debido a la corrosión producto de la humedad, la llave # 1 cuenta con una longitud de 0.460m un ancho de 0.032m un grosor de 0.010m y un diámetro de cola de 0.05m (Fotografía 31). La llave # 2 presenta n largo de 0.390m un ancho de 0.026m un grosor de 0.008m y un diámetro de cola de 0.045m (Fotografía 32) y la llave # 3 un largo de 0.390m, un ancho de 0.030m un grosor de 0.008m y un diámetro de cola de 0.037m (Fotografía 33).

Fotografía 31. Llave de cola # 1. Bodega Finca San Julián.

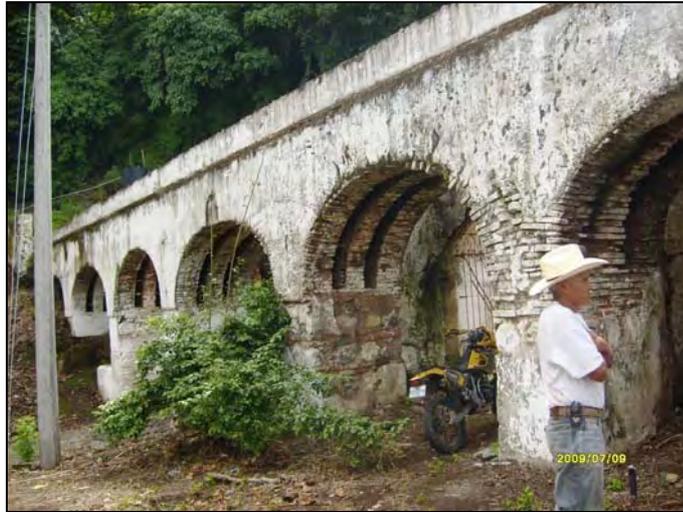
Fotografía 1. Muestra el acueducto A de Medio Monte.

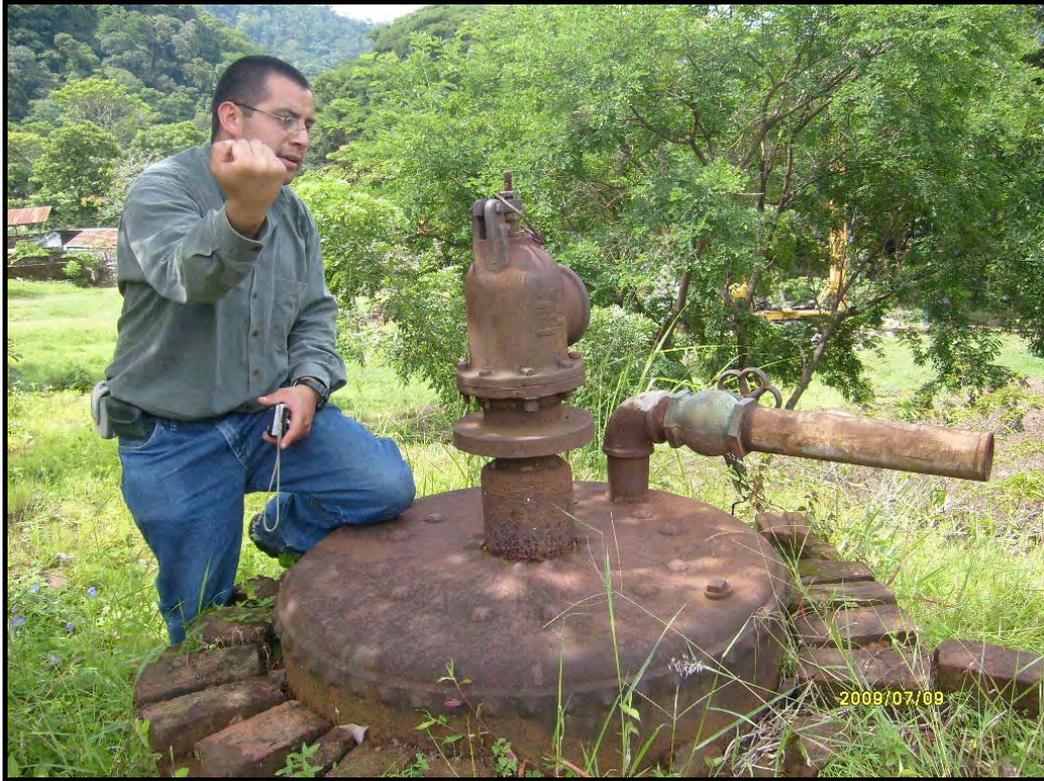
Fotografía 5. Domo y válvula de alivio de la caldera.
