Universidad De San Carlos De Guatemala (USAC)

INFORME FINAL

El Análisis Estratigráfico de Alzados como Herramienta Metodológica en la Interpretación de los Edificios de “Mixco Viejo”

2010

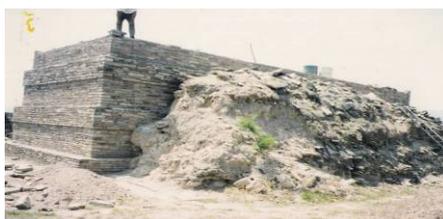
La fotografía a) muestra el colapso casi total del sector de escalinatas, el cual parecía haber sido adosado. En la fotografía b) se ha marcado con línea discontinua, para a que altura fue reducido el edificio con el terreno, así como hasta donde fue completado el edificio posteriormente.

Fotografía 1. Edificio A2 después
del terremoto de 1976
Fuente: Alfonso Girón

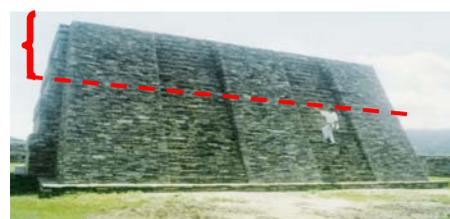
Fotografía 2. Edificio A2 ya reconstruido
durante la intervención a partir de 1992-1999
Fuente: Alfonso Girón 1999

El proceso de restauración del edificio A2 duro 7 años de 1992 a 1999

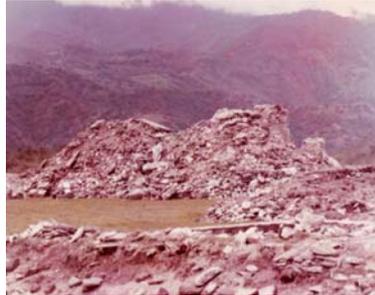
A mayor escala que el edificio anterior, el edificio B3 ubicado en el grupo B, sufrió grandes daños considerables, este edificio estaba conformado por pirámides denominadas gemelas, que según se muestra en la fotografía c) no es posible definir su morfología. Pese

Fotografía 3. Edificio B 3 estado
después del terremoto de 1976
Fuente: Alfonso Girón

a la destrucción que sufrió este edificio, fueron reconstruidas en su totalidad las torres gemelas.

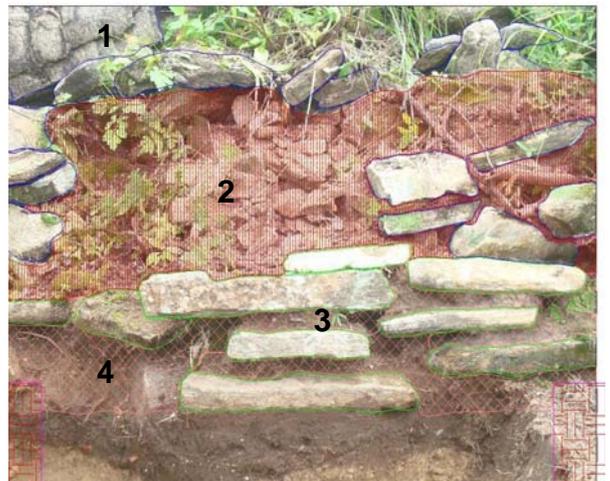
Fotografía 12. Extremo sur del edificio A x 1
paramento oriente

Análisis realizado en el extremo sur del edificio paramento oriente. En este sector de edificio fueron identificadas 4 UE descritas a continuación: UE 1 presenta material el cual en su mayoría se encuentra sin aditamento, y esta conformada únicamente por piedras de regular tamaño. Esta UE se encuentra sobrepuesta en la UE 2 de forma irregular. UE 2 está representada por piedras pequeñas sin aditamento y existe mucha presencia de microflora, lo que indica alta concentración de tierra en esta área.

La UE 3 representa piedras generalmente de mayor dimensión que las dos UE anteriormente descritas, la piedras se encuentra unidas con mortero de tierra. Esta UE presenta en su mayoría el material expulsado.

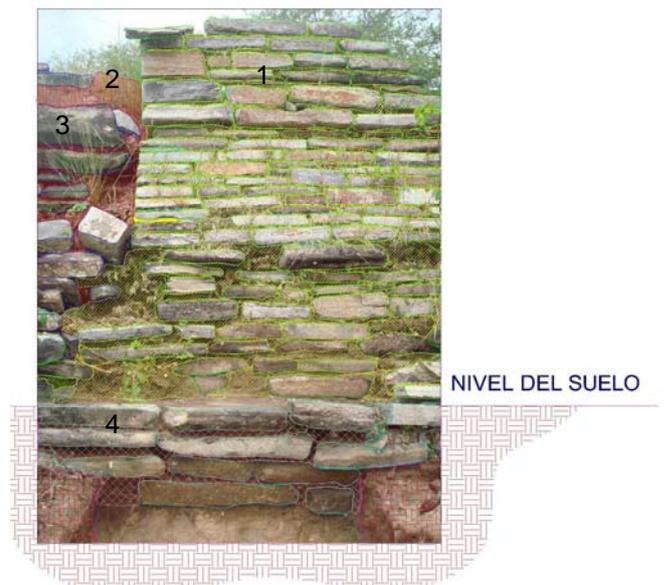
Fotografía 13. Extremo sur del edificio A x 1 paramento oriente

Análisis realizado en el extremo norte del edificio paramento oriente. En este sector del edificio fueron identificadas 4 UEs. La UE 1 corresponde a un sector de muro con piedra de regular tamaño, que en la parte inferior presenta algunos mampuestos parcialmente expulsados, por lo que se observa parte del relleno conformado en su mayoría por tierra y consecuentemente líquenes. UE 2 comprende a un área bastante significativa, caracterizada por microflora en áreas con mayor presencia de tierra a consecuencia de la falta de material de revestimiento del edificio.

La UE3 guarda relación estrecha con la UE 2 debido a que conforma el material de revestimiento expulsado. UE 4 se presenta de color turquesa y entorno rojo que muestra el mortero que une piedras de tamaño más grande que la UE 1 y representa el basamento del edificio.

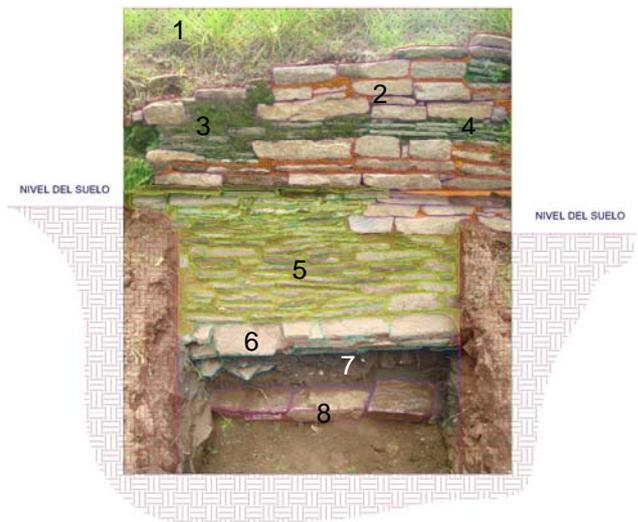
Fotografía 14. Edificio 13 extremo

En esta parte del edificio fueron identificadas 8 UEs escritas a continuación: UE 1 está conformada por vegetación en su mayoría y pocos sectores de tierra, además de ser una unidad como un segundo plano. Según lo anterior, ésta UE conforma la parte de relleno del edificio. UE 2 conformada por el color magenta y de contorno de color anaranjado que indica el grosor de mortero; esta UE está relacionada en cuanto a dimensiones del material compositivo, con las UEs 6 y 7 que de alguna manera están

definiendo elementos arquitectónicos del edificio.

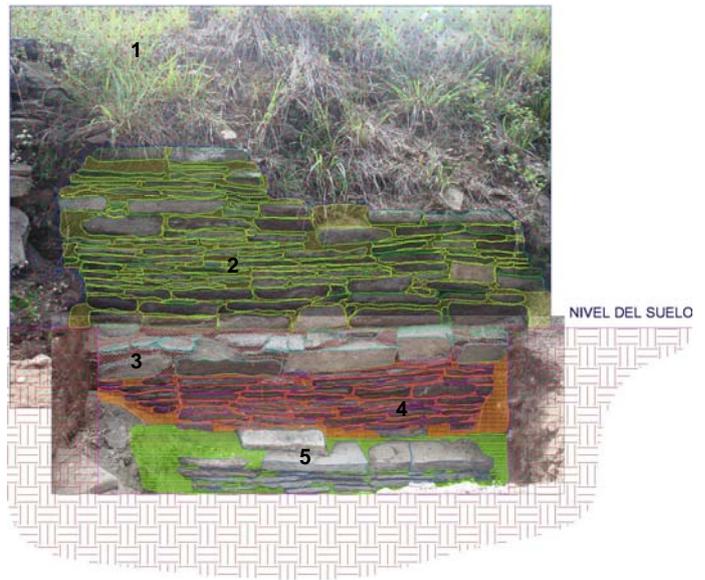
Fotografía 15. Edificio 13 extremo norte

En este sector del edificio fueron identificadas 5 UEs, la UE1 representa la parte superior del edificio, constituida principalmente por vegetación, lo que significa que es un área con pérdida de material de revestimiento.

La UE2 muestra un cuerpo del edificio el cual a juzgar por la UE4 tiene continuidad, y únicamente se ve separado por la UE3 que corresponde a una moldura y no a una etapa constructiva posterior. La última UE que corresponde a la número 5 representa similitud con la número 3.

Con base a lo anterior, a partir de la unidad estratigráfica número 2 hasta la 5 la diferenciación únicamente corresponde a la definición de elementos arquitectónicos de una misma fábrica y no a procesos constructivos derivados de restauraciones o modificaciones posteriores.

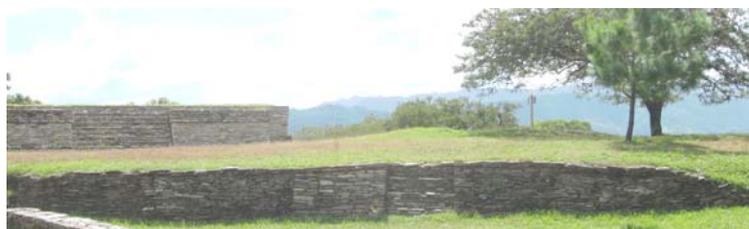
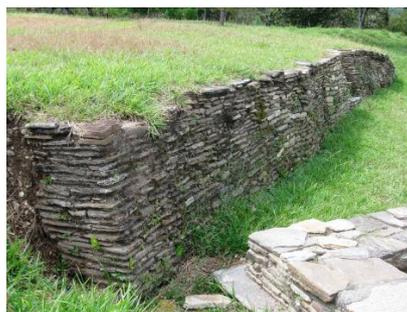
Fotografía 16. Detalle extremo
norte de muro de contención
Fuente: Betzabé Cruz 2010

Ubicado al sur-este del edificio 11 que funcionó para el juego de pelota (ver plano y fotografía adjunta). La UE 1 se presenta de color azul y constituye material intrusivo en la UE 2 que aparece que tiene continuidad hacia el extremo norte del muro. en la fotografía se observa la UE1 mas blanca y gris claro que el resto, con piedras de regular tamaño. Así mismo, la UE2 muestra parte de un colapso.

La UE3 conforma sectores de alga a lo largo de todo el paramento de muro. La UE4 representada guarda relación con la inclusión presente en el extremo sur del muro, identificada de color azul. La UE5 está conformada por un sector de gradas que aparece bien definido en varios extremos. Hacia el extremo sur fue definida a UE 6 que representa un sector de muro muy homogéneo. La UE7 está relacionada con las UEs 2 y 4 obsérvese la irregularidad del mortero.

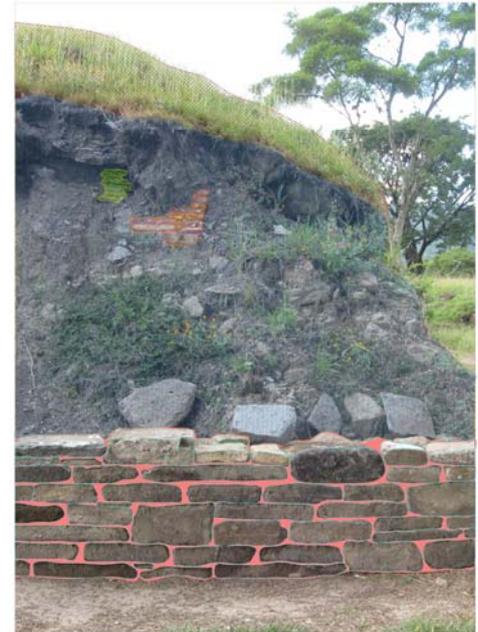
A través de los trabajos que realiza el Instituto de Antropología e Historia del Ministerio de Cultura y Deportes, en cuanto a restauración, fue posible detectar una unidad estratigráfica primigenia mínima en el edificio la cual se puede comparar con otra unidad que es proceso de la actividad actual de reconstrucción del edificio que se observa en la parte inferior del edificio.

Obsérvese que la unidad identificada con el número 1 corresponde a un proceso constructivo primigenio, al igual que la número 2, sin embargo la UE3 corresponde a una intervención actual, que es la reconstrucción del revestimiento con el mismo material compositivo del muro, el cual fue removido en su totalidad para ser de nuevo colocado de forma alineada. La diferencia es notoria en el endientado de los mampuestos.

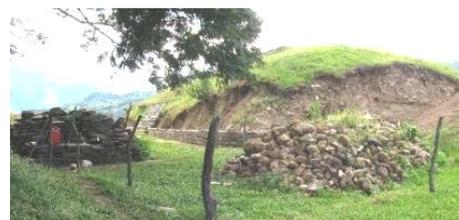
Fotografía 2-DPR. Detalle de tierra producto de la remoción de piedras que conformaban parte del relleno del edificio, así como restos del mortero con el cual fueron unidos los mampuestos con anterioridad.
