EL IMPACTO DE LA RESTAURACIÓN
EN LA ARQUITECTURA ORIGINAL
EN LOS MONUMENTOS DEL **GRUPO**
MALER Y CALZADA BLOM
EN EL SITIO ARQUEOLÓGICO
YAXHA,
PETÉN, GUATEMALA

Primera
Edición
2019

Guatemala de la Asunción, febrero 2019

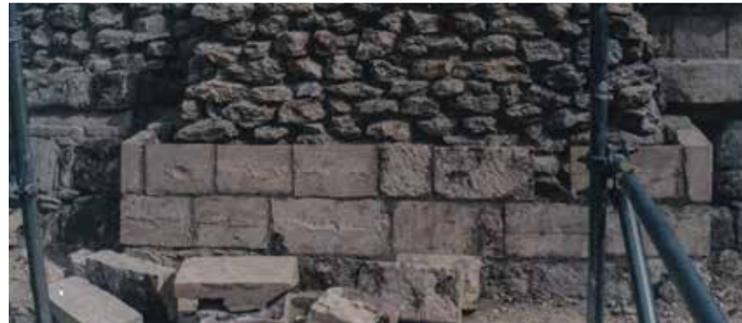
Figura 72b. Instalación de bloques en la parte central de la fachada sur. Edificio 1. Foto: GAMH 2002

Sustitución de Bloques de Piedra Caliza: Consistió en el reemplazo de los bloques de piedra caliza que por su alto grado de deterioro impidieron su utilización en el proceso de la anastilosis o su restauración por medio de resanes con piedra caliza y argamasa. **Figura 72**

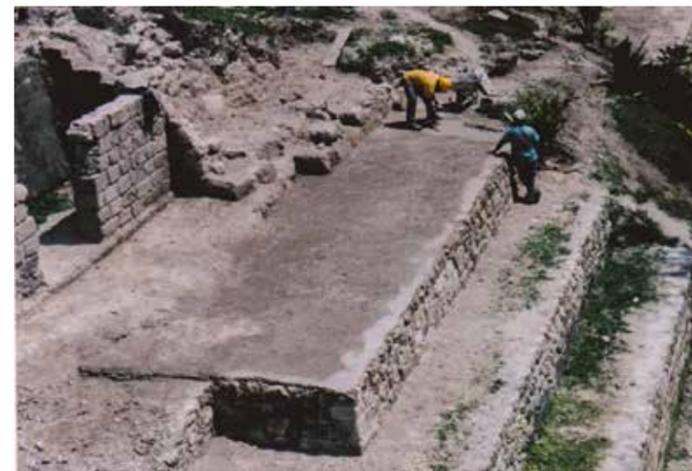
Resane con piedra caliza y argamasa: Consistió en reparar los desperfectos que en la superficie presentaron en los muros, pisos o cualquier otro elemento estructural. Se utilizó piedra caliza y una argamasa aglutinante que cumplió con la función de garantizar en el tiempo, la estabilidad y duración de la obra. Unidad de cuantificación: metro cuadrado de área resanada. **Figura 74**

Figura 74. Resane con piedra caliza y argamasa en piso en fachada oeste de plataforma 6 en tercer y cuarto cuerpo. Foto: GAMH 2002

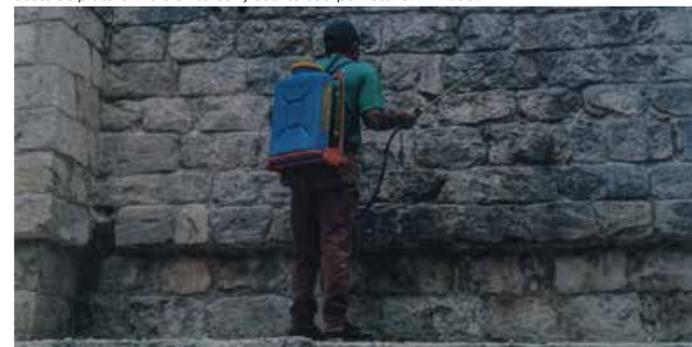
Impermeabilización de obras: Se aplicó un impermeabilizante para proteger las áreas ya intervenidas de los efectos de los medios circundantes, lluvia, sol, viento, turismo, etcétera. Para evitar el desgaste y degradación de las estructuras. Se usaron impermeabilizantes sintéticos transparentes, que no afectan la lectura de los monumentos. Unidad de cuantificación: metro cuadrado de área de impermeabilización. **Figura 75**

Figura 75. Impermeabilización en la fachada sur Edificio 1. Foto: GAMH 2002

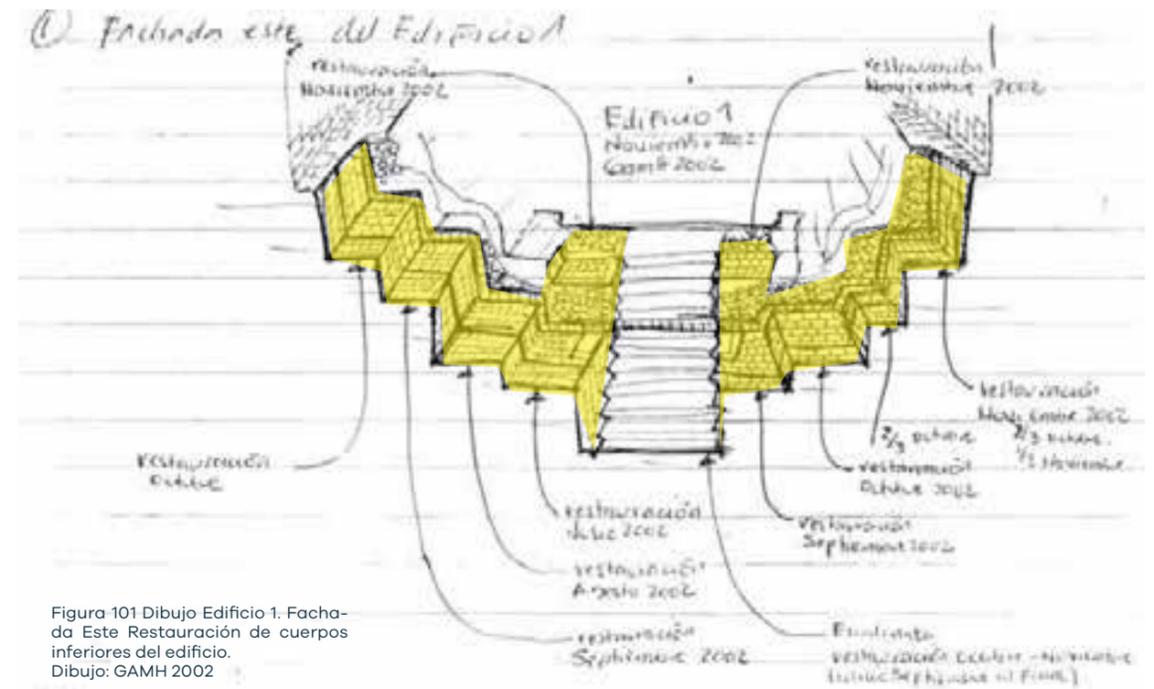
Figura 101 Dibujo Edificio 1. Fachada Este Restauración de cuerpos inferiores del edificio. Dibujo: GAMH 2002

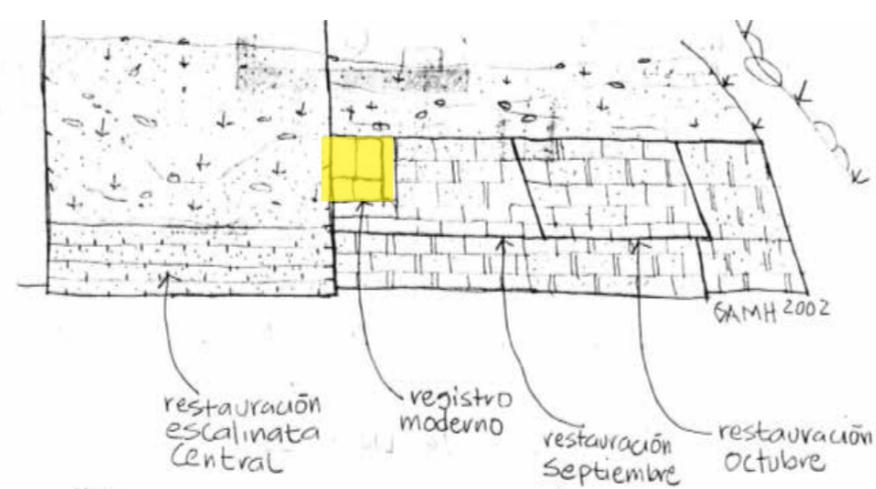
Figura 116 Dibujo Edificio 1. Fachada Este, primer cuerpo, lado norte. Detalle del estilo arquitectónico. Dibujo: GAMH 2002

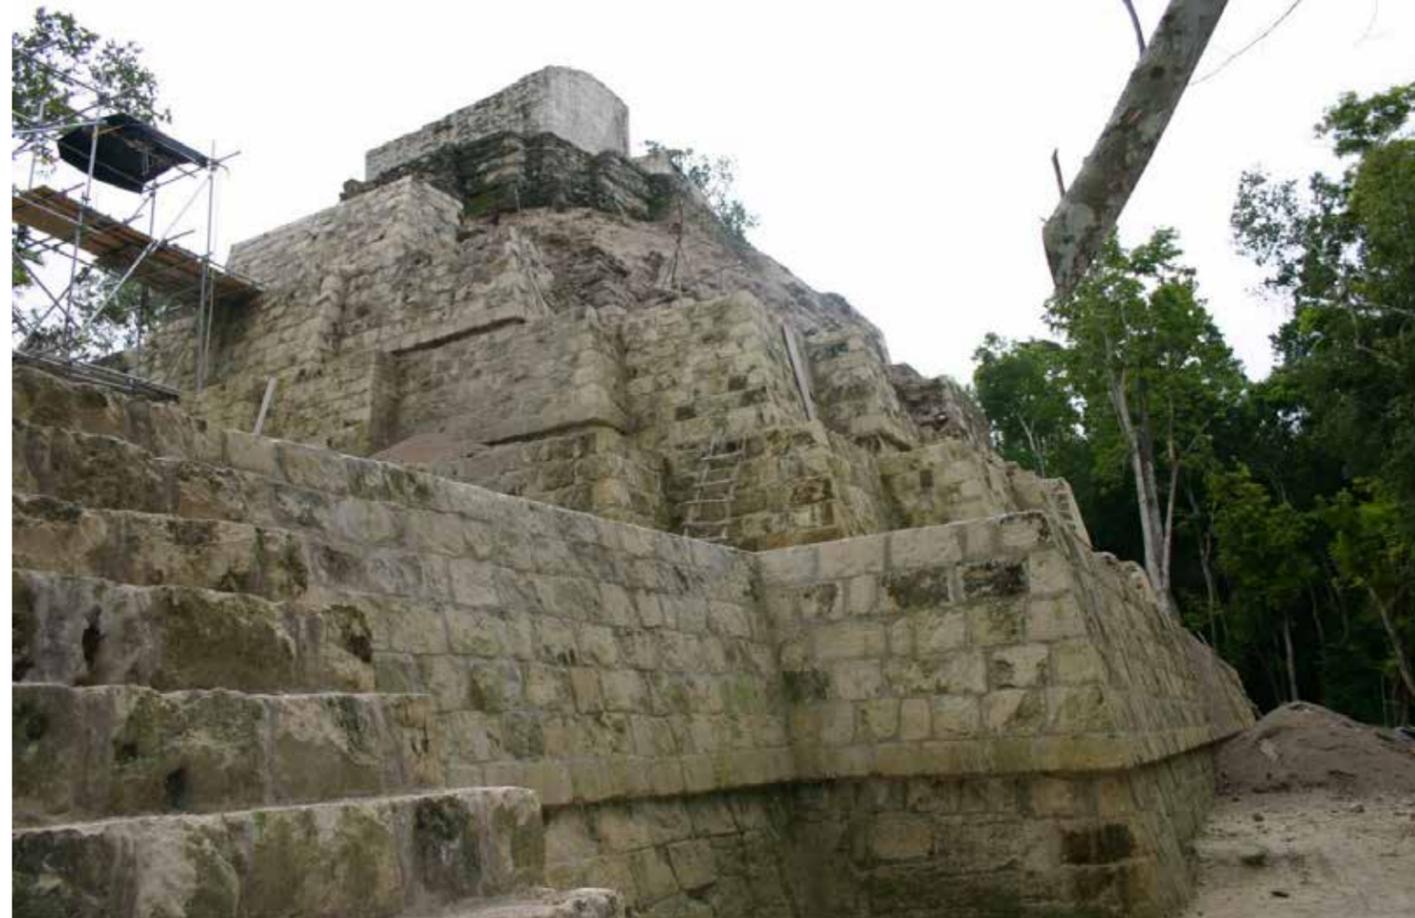
Figura 122 Edificio 1. Acabados finales de restauración en esquina noroeste del edificio y de la plataforma de sustentación del Grupo Maler. Foto: TLMC 2002

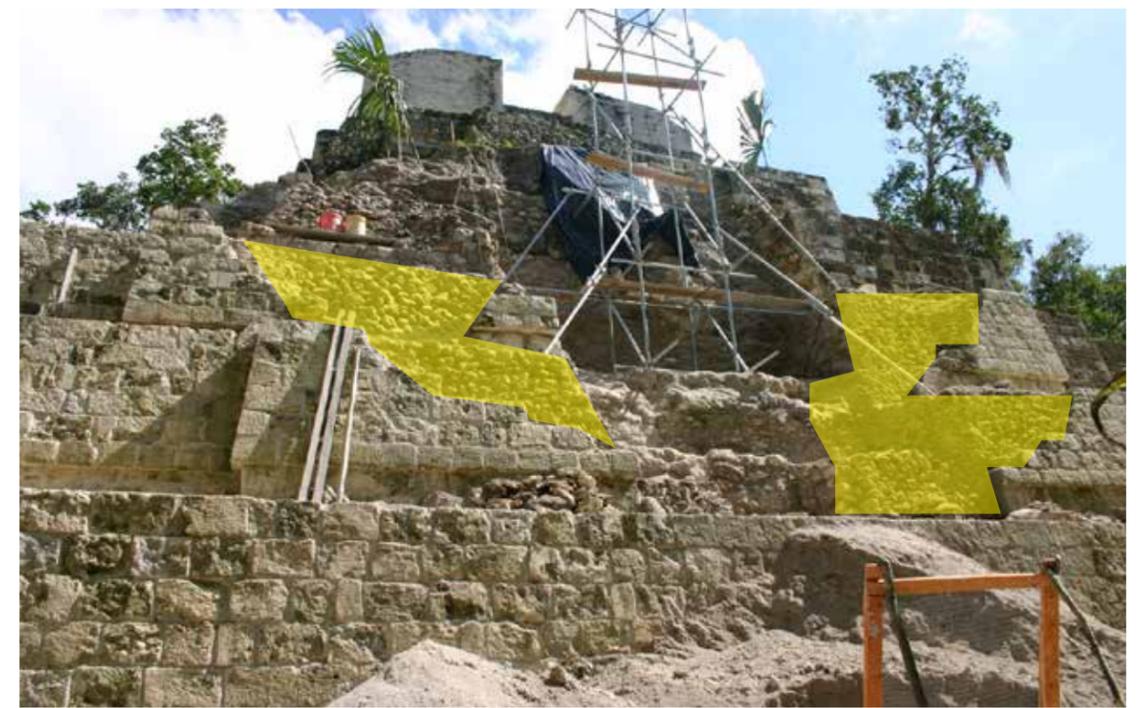
Figura 123 Edificio 1. Fachada oeste, cuerpos superiores, consolidación de núcleo cubriendo subestructuras del edificio. Foto: TLMC 2002

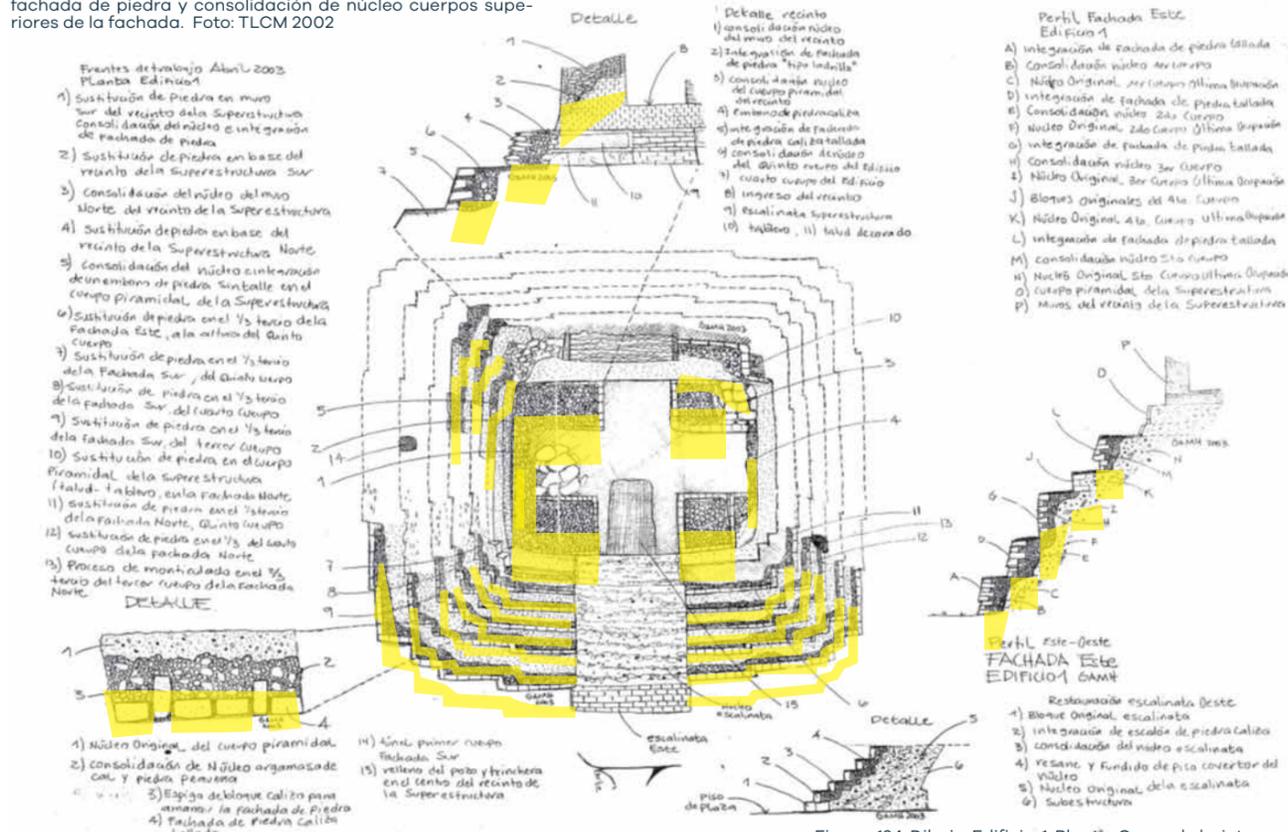
Figura 124 Dibujo Edificio 1 Planta General de intervención de restauración. Detalle de renglones de trabajo aplicados durante el proceso de restauración. Dibujo: GAMH 2003

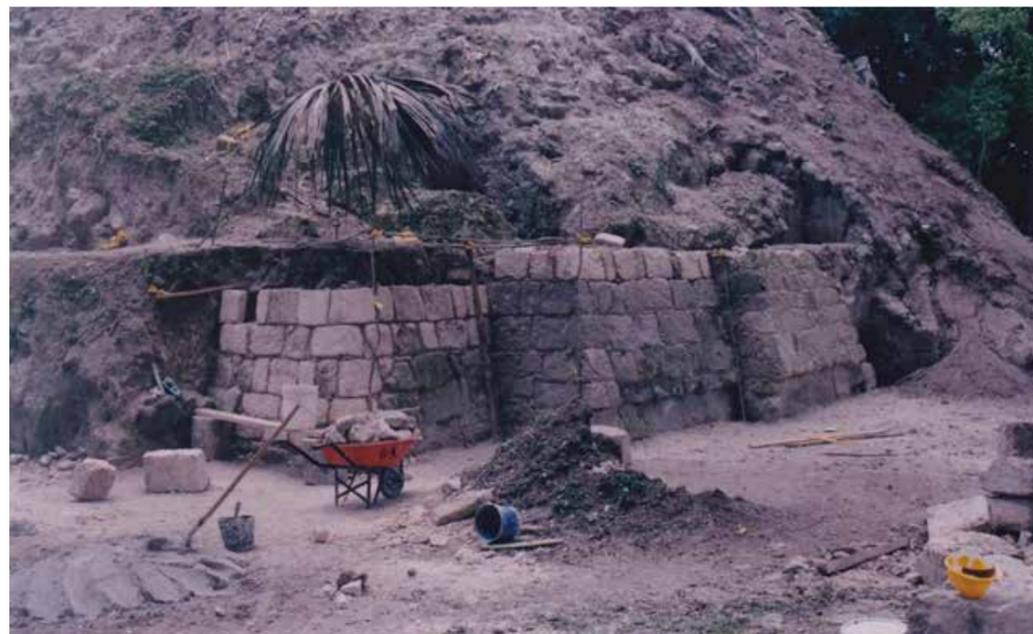
Figura 131 Edificio 1 Fachada este, escalinata central, descapote, consolidación de núcleo e integración de escalones con piedra nueva. Foto: TLMC 2002

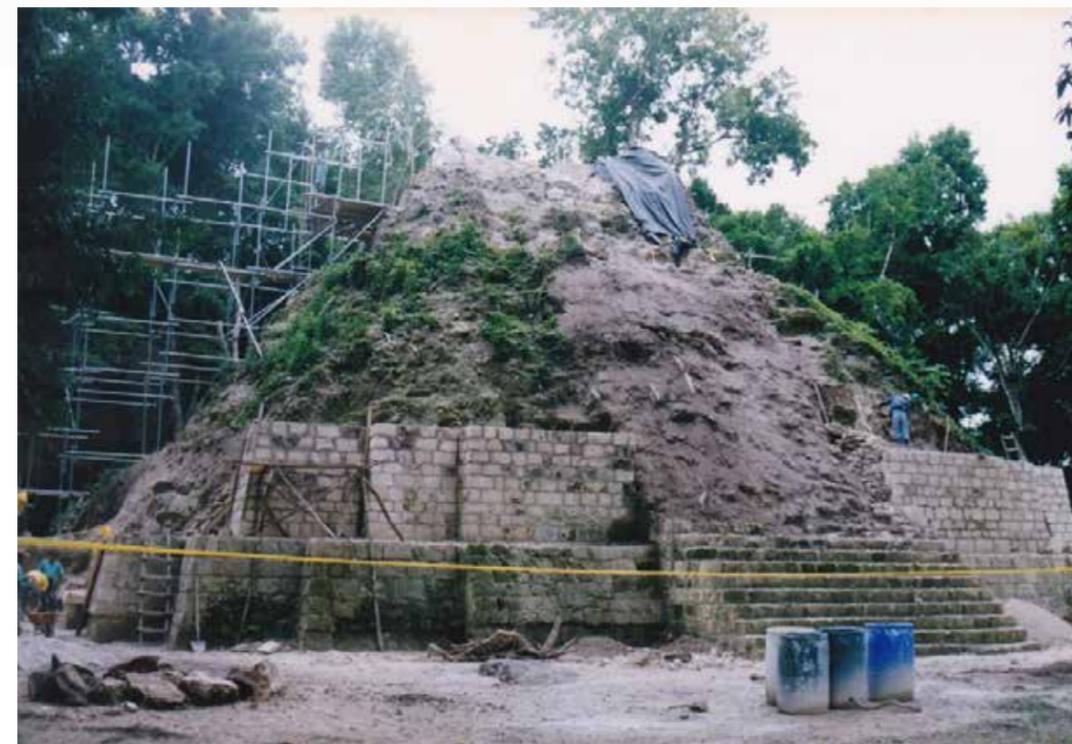
Figura 138 Edificio 1 Fachada este descapote de cuerpos superiores del edificio y escalinata central, reconstrucción del primer y segundo cuerpos. Foto: TLMC 2002

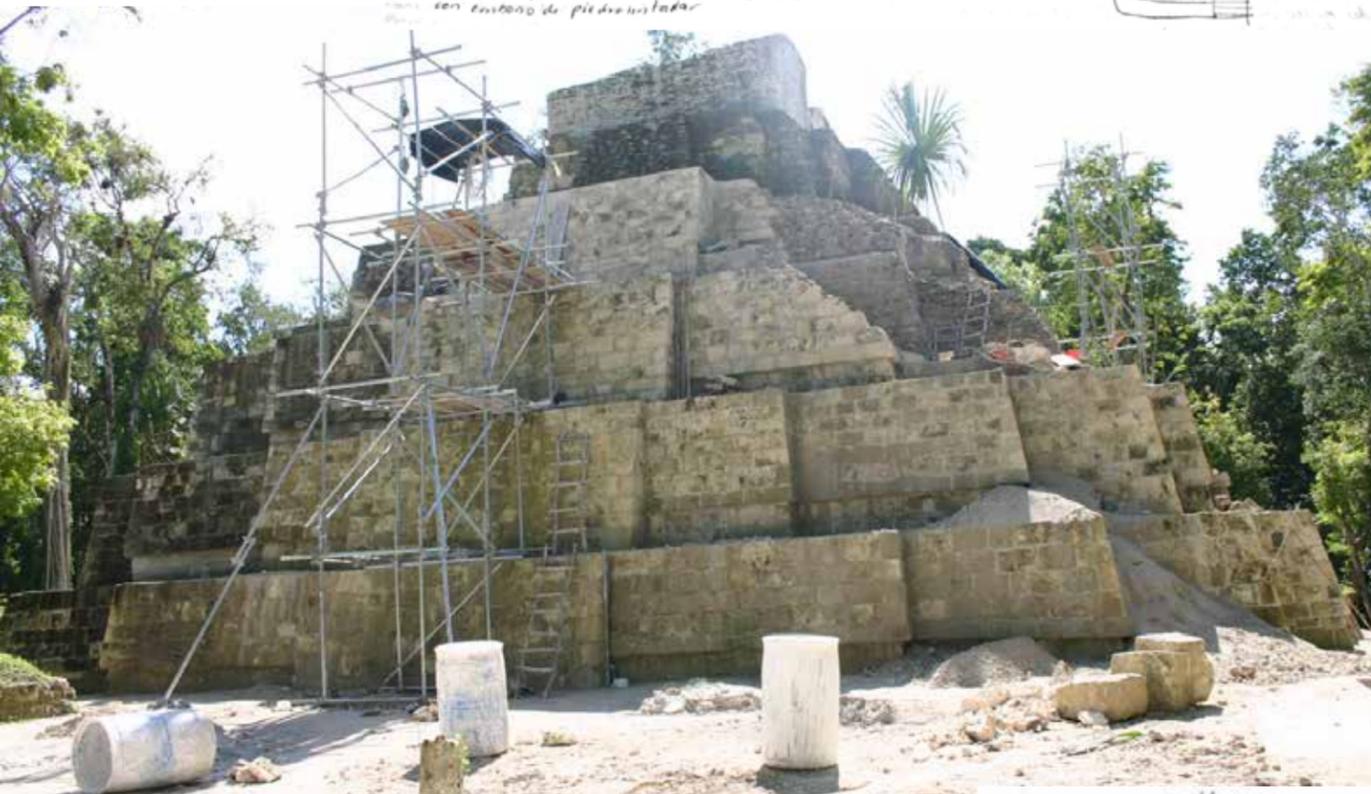
Figura 141 Edificio 1. Fachada sur, descapote lado oeste, andamiaje para materiales para la restauración. Foto: TLCM 2002

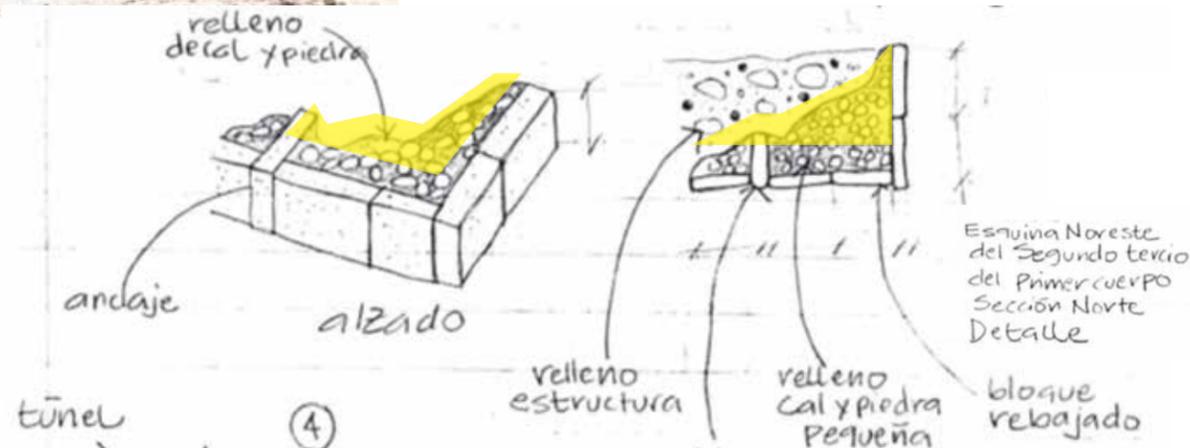
Figura 142 Dibujo Edificio 1 Esquina noreste del segundo tercio del primer cuerpo Comparación entre bloques originales y bloques reducidos tipo fachaleta. Dibujo: GAMH 2002

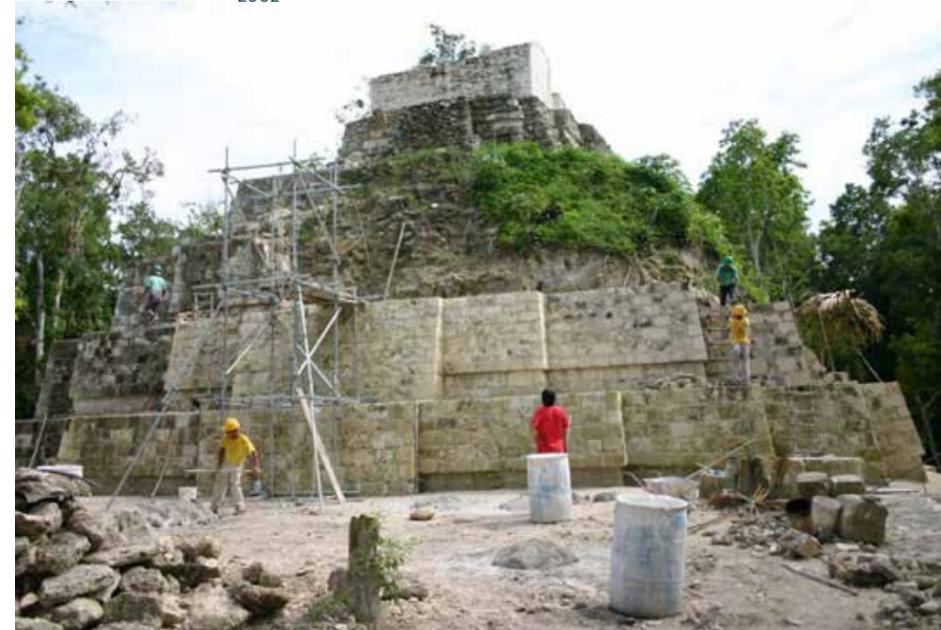
Figura 145 Edificio 1 Basamento de la cámara superior, anastilosis de bloques tipo ladrillo en el muro límite norte de la escalinata del basamento. Consolidación de restos originales del talud tablero. Foto: GAMH 2004

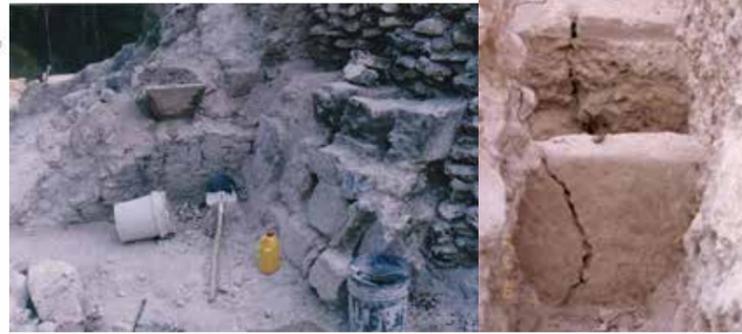
Figura 149 Edificio 1 Basamento de la cámara superior, descapote de arquitectura original de la escalinata central y talud-tablero del basamento lado norte. Foto: GAMH 2004

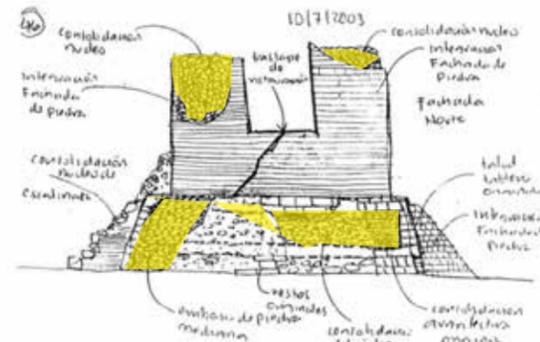
Figura 154 Dibujo Edificio 1 Fachada norte, Cámara superior y basamento. Restauración de muros inferiores de la cámara superior. Consolidación de núcleo y basamento. Detalle de talud-tablero de basamento. Dibujo: GAMH 2002

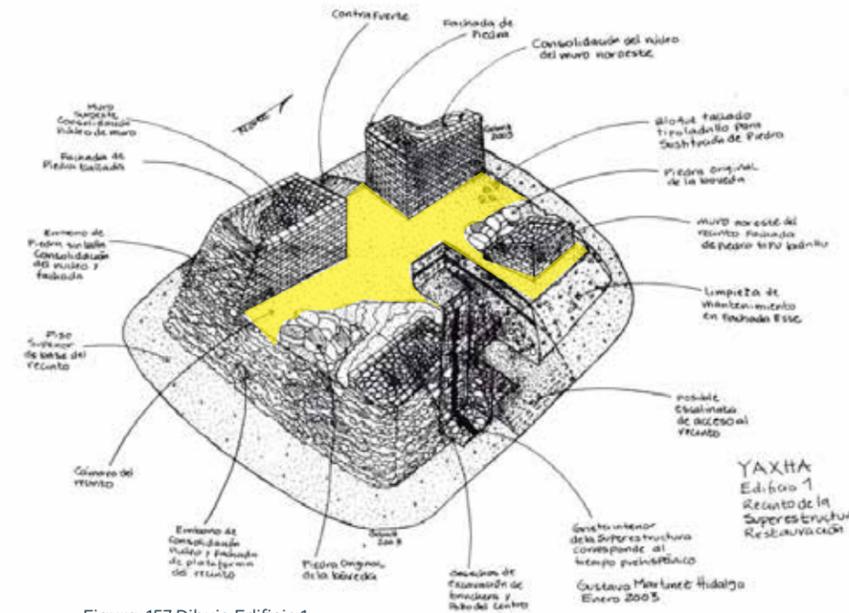
Figura 157 Dibujo Edificio 1 Cámara superior, reconstrucción del proceso de restauración. Pozo de sondeo, con grieta prehispánica en la parte superior del edificio. Detalle de reconstrucción en los muros de cámara. Dibujo: GAMH 2002

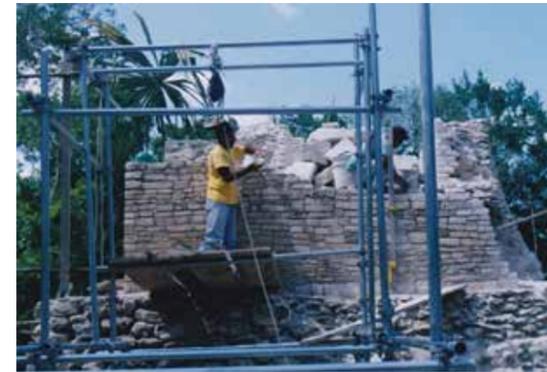
Figura 160 Edificio 1 Cámara superior, andamio para restauración de la fachada sur del basamento con integración de fachada de piedra nueva tipo ladrillo. Foto: GAMH 2004

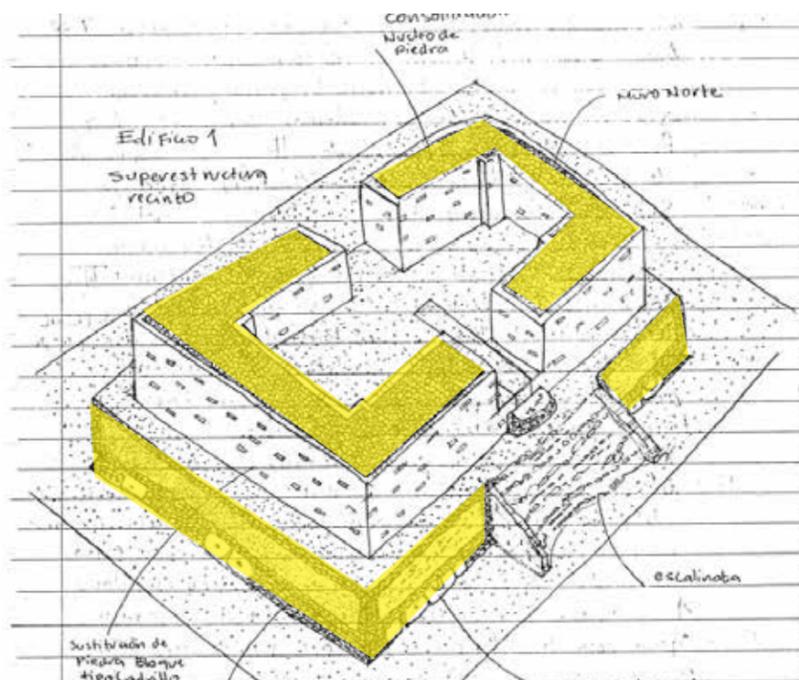
Figura 165 Dibujo Edificio 1 Cámara superior, reconstrucción del proceso de restauración. Acabados finales de restauración: en muros del recinto, piso interior de la cámara, basamento y escalinata central. Dibujo: GAMH 2002

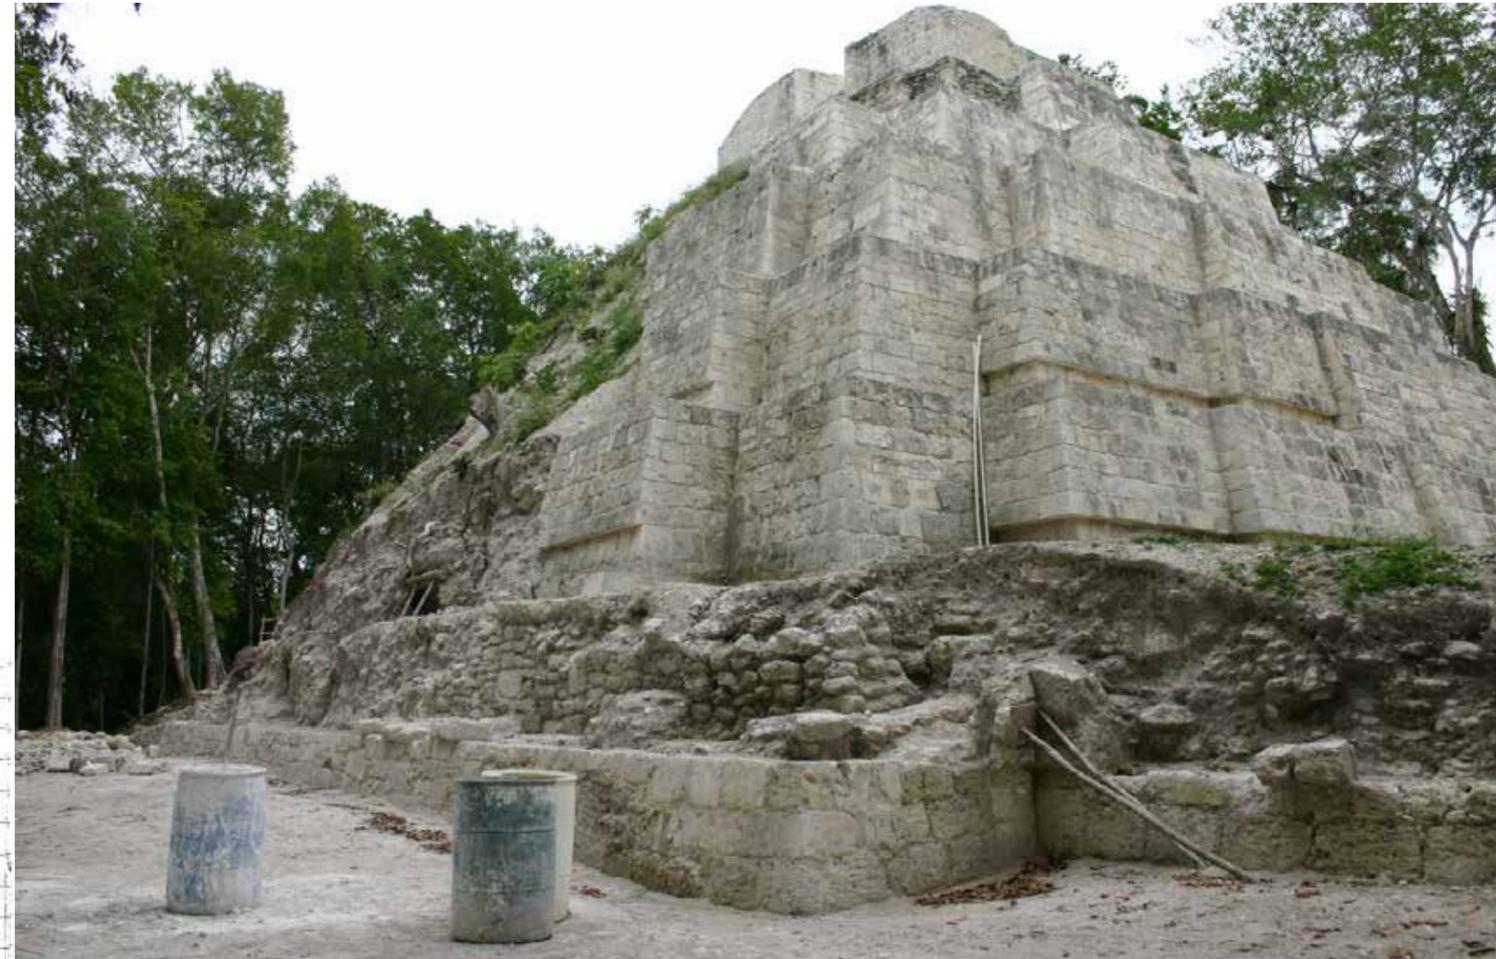
Figura 172 Edificio 1 Fachada oeste del edificio y fachada este del basamento del Grupo Maler. Anastilosis de primeras hiladas del basamento, consolidación de núcleo e integración de piedra caliza en esquina suroeste del saliente del basamento. Foto: TLCM 2002

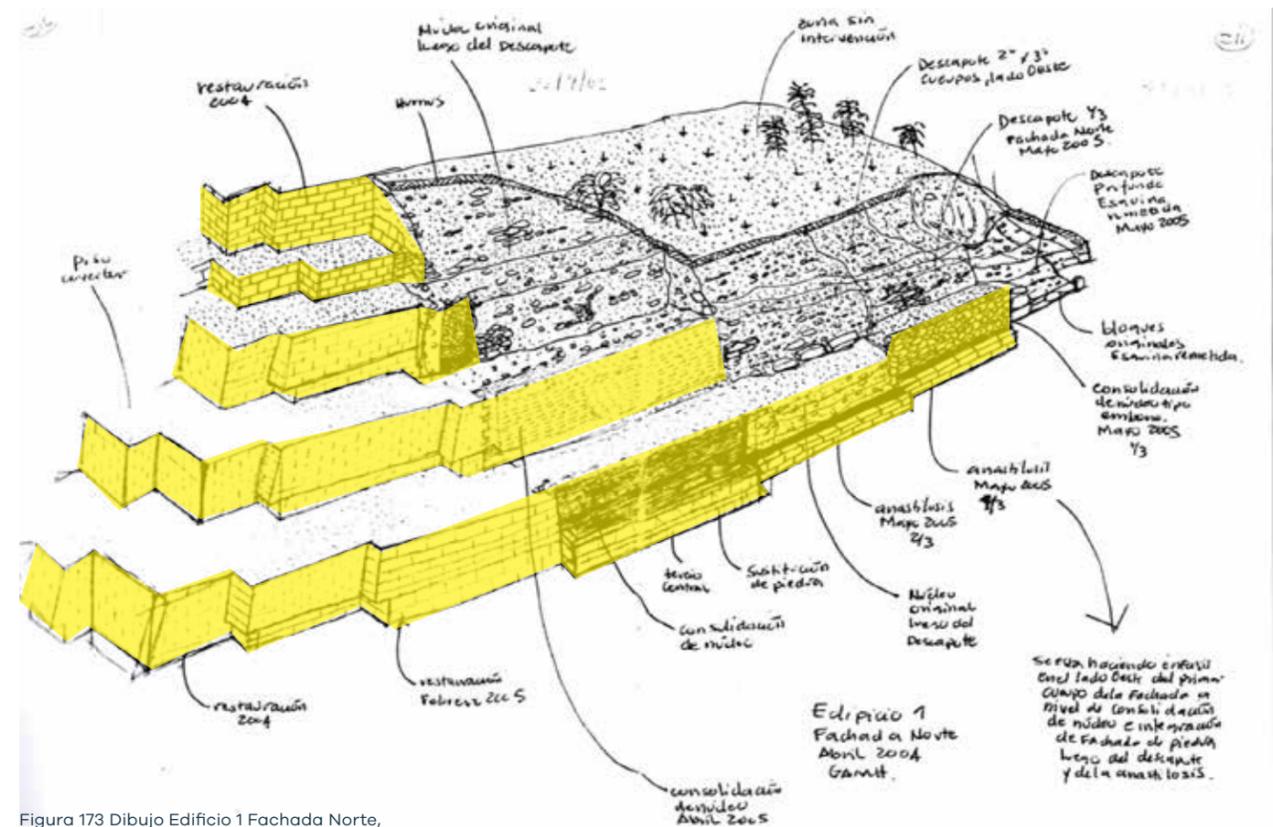
Figura 173 Dibujo Edificio 1 Fachada Norte, consolidación e integración de fachada de piedra luego del descapote y anastilosis. Dibujo: GAMH 2002

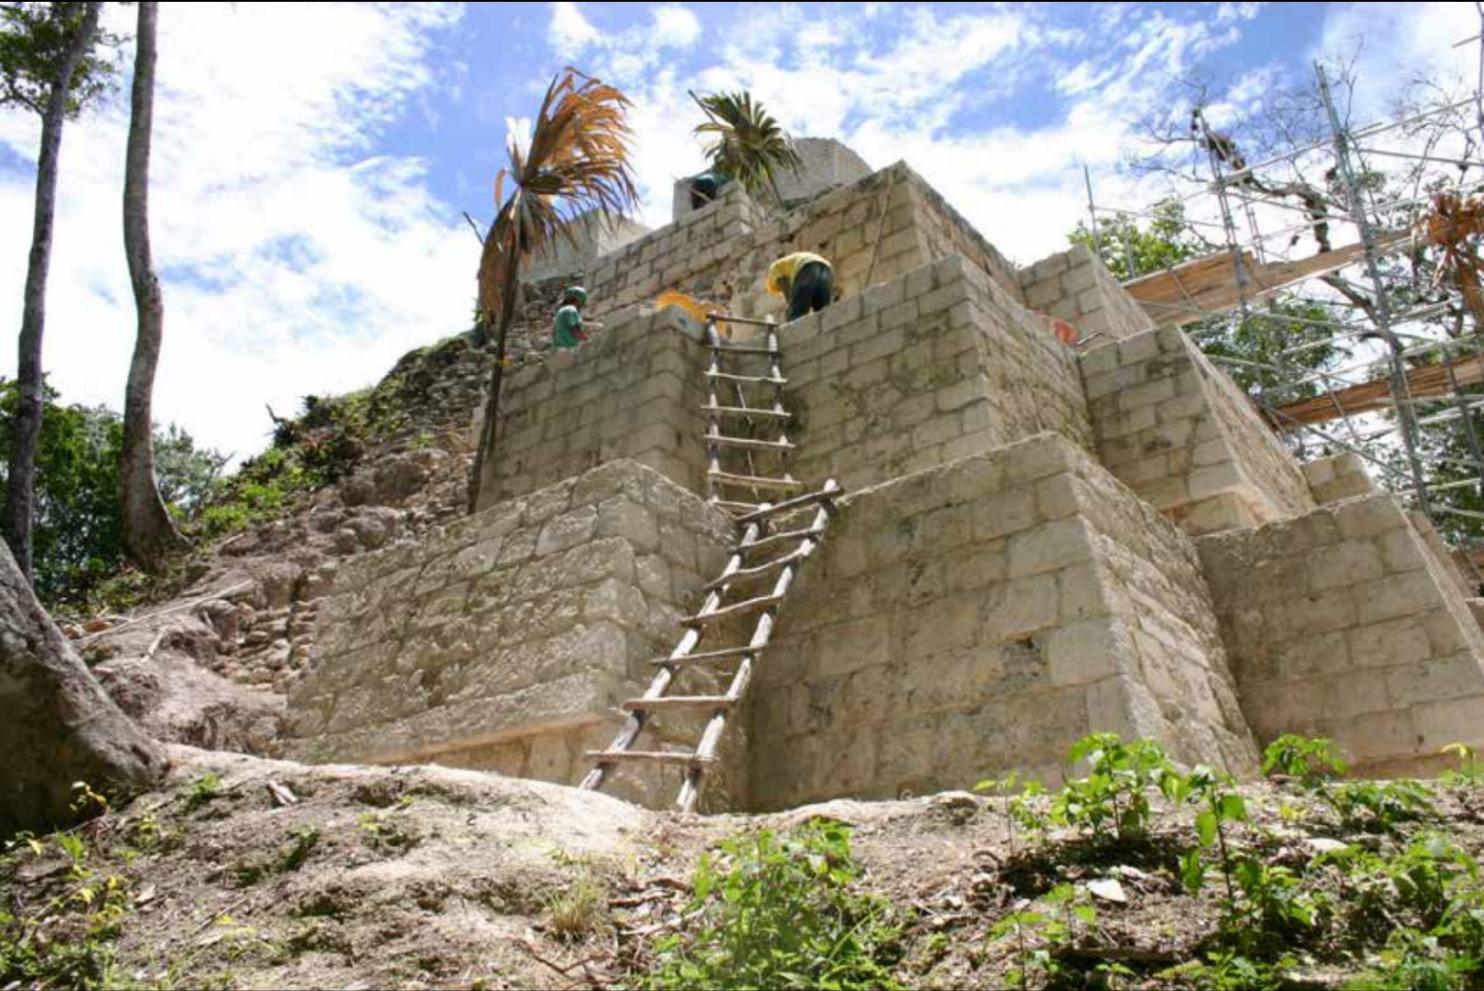
Figura 174 Edificio 1 Esquina noroeste del edificio 1, resane de muros y sisas de muros restaurados de la esquina remetida del primer, segundo y tercer cuerpo de la esquina. Foto: GAMH 2004

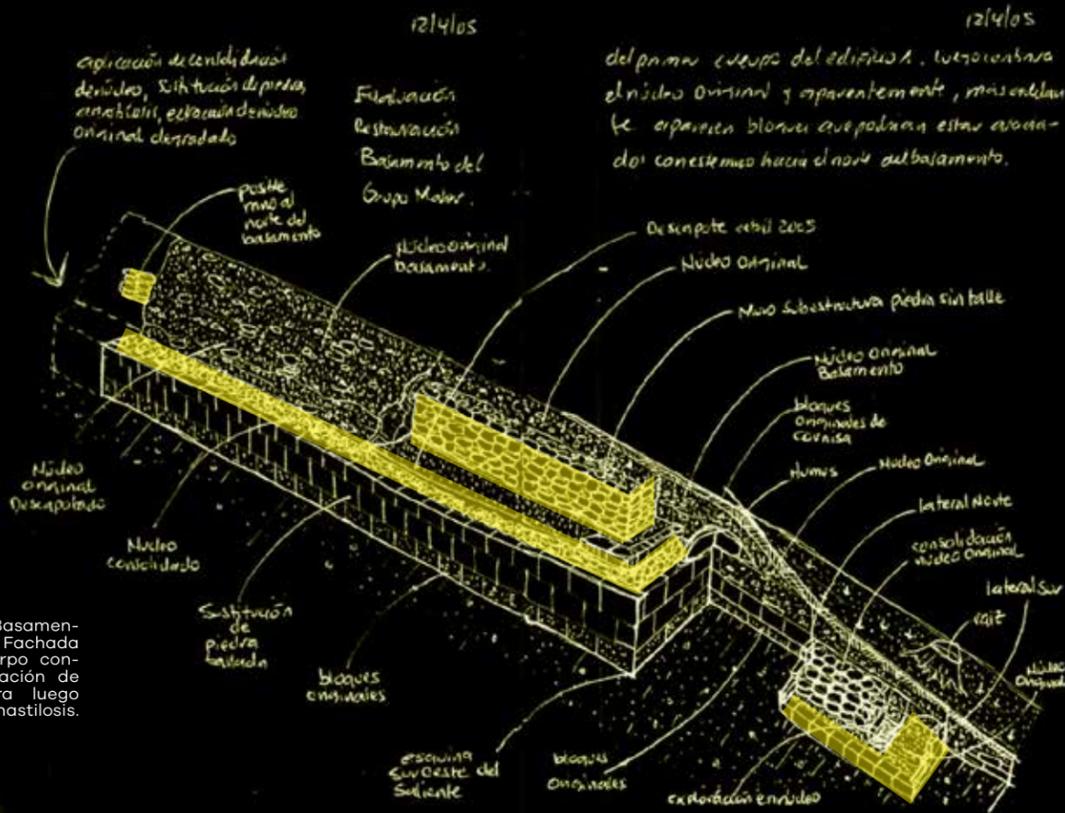
Figura 175. Dibujo Basamento del Grupo Maler, Fachada oeste, primer cuerpo consolidación e integración de fachada de piedra luego del descapote y anastilosis. Dibujo: GAMH 2002

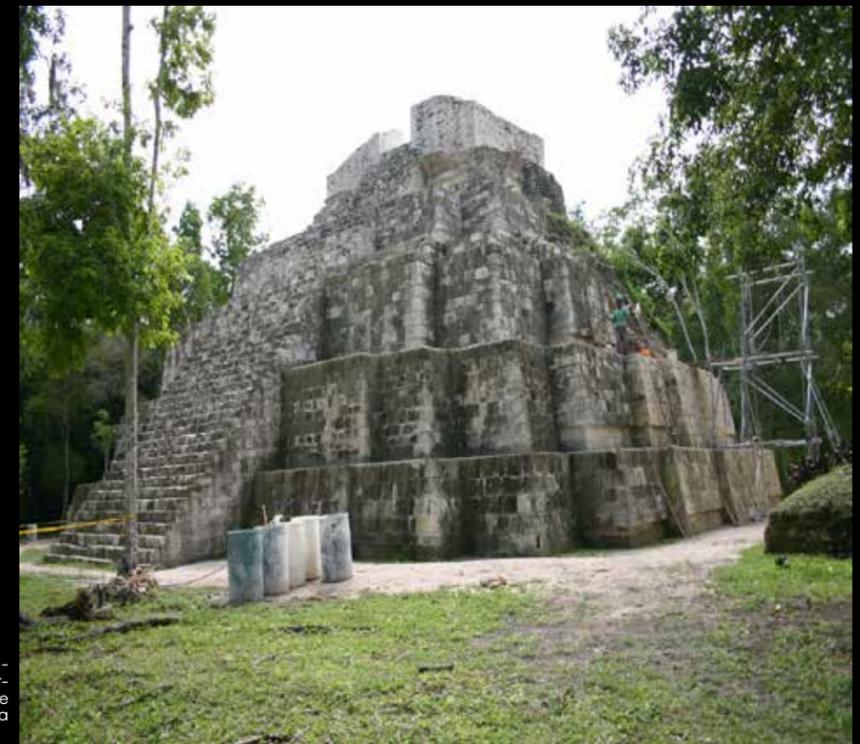
Figura 179. Edificio 1. Esquina noreste y fachada norte del edificio 1, descapote de los cuerpos superiores de la fachada norte, resane de sisas y muros de la parte baja de la fachada norte. Foto: TLCM 2005

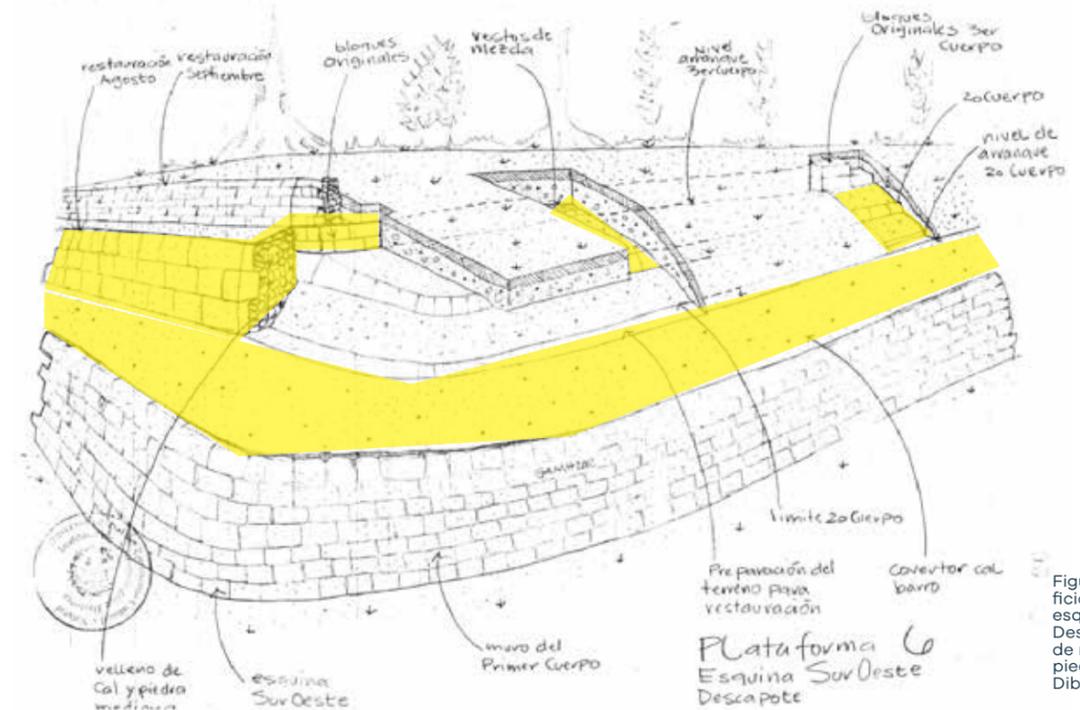
Figura 223. Dibujo Edificio 6 Fachada sur, esquina sur oeste, Descapote e integración de núcleo y fachada de piedra. Dibujo: GAMH 2002

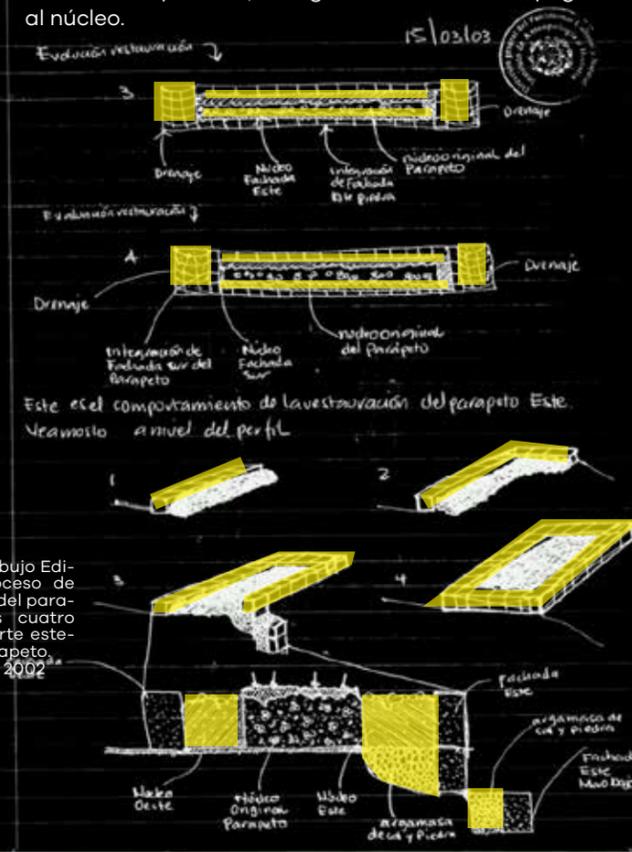
Figura 250. Dibujo Edificio Blom Proceso de restauración del parapeto en sus cuatro fachadas. Corte este-oeste del parapeto. Dibujo: GAMH 2002

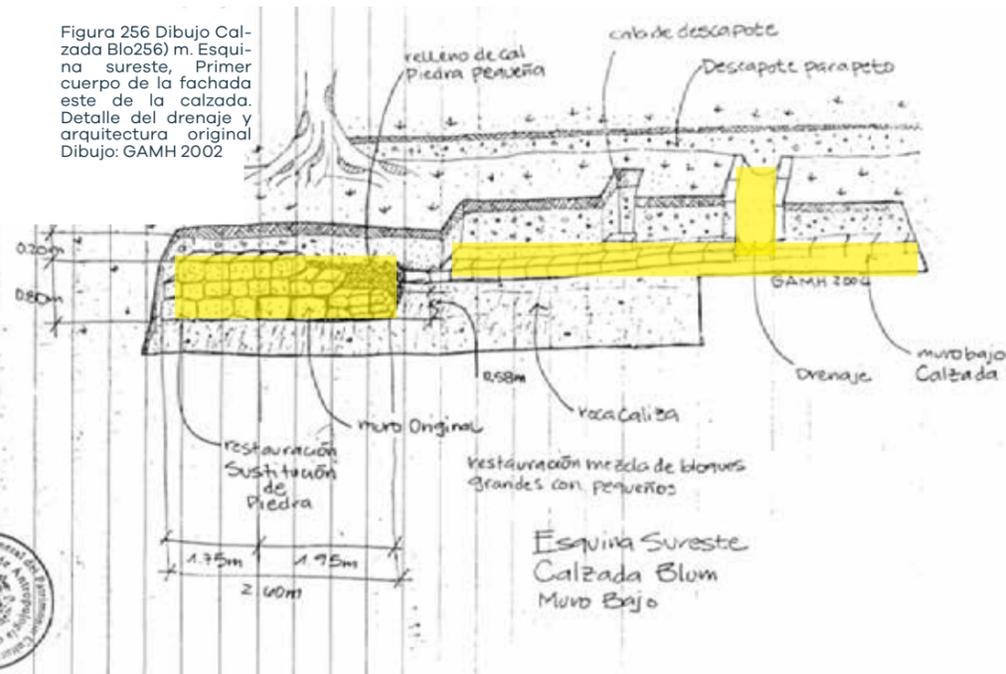
En dos zonas de la calzada (parapeto este) se observa bloques calizos fuera de su eje constructivo. Estos bloques se regresaron a su eje original por medio de la anastilosis, seguido de una restitución del núcleo central del parapeto.

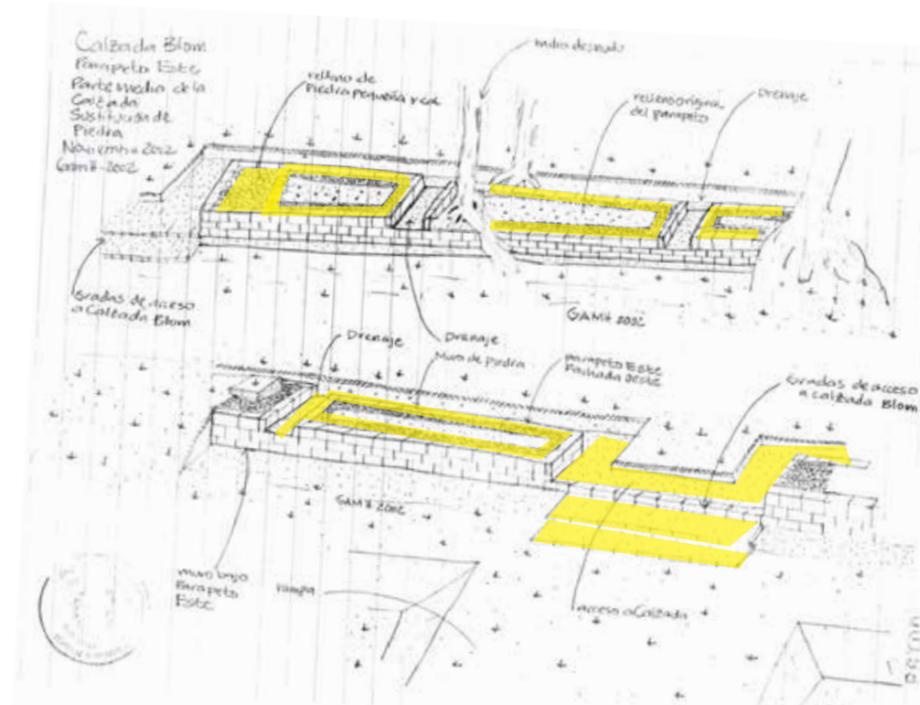
Figura 259 Dibujo Calzada Blom. Proceso de restauración del parapeto este. Integración de piedra y núcleo constructivo del parapeto. Dibujo: GAMH 2002

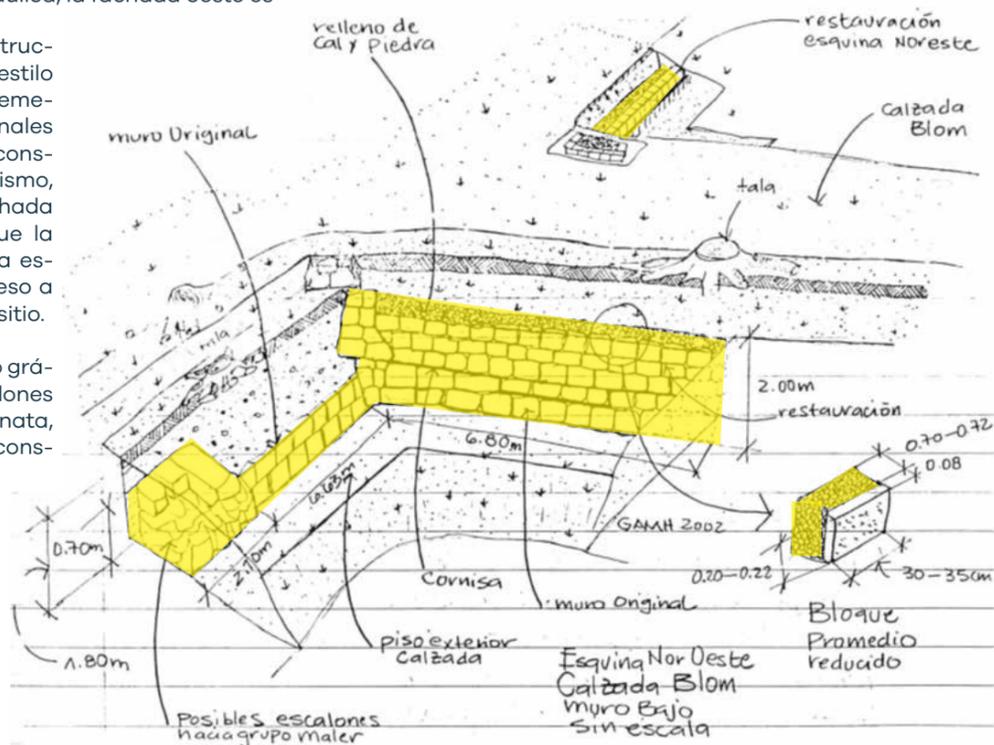
Figura 266 Calzada Blom Esquina nor- oeste de la calzada y su contacto constructivo con la fachada sur de la plataforma sustentación del Grupo Maler. Detalle de acabado de reconstrucción de fachada según el estilo faldón y remetimiento Dibujo: GAMH 2002

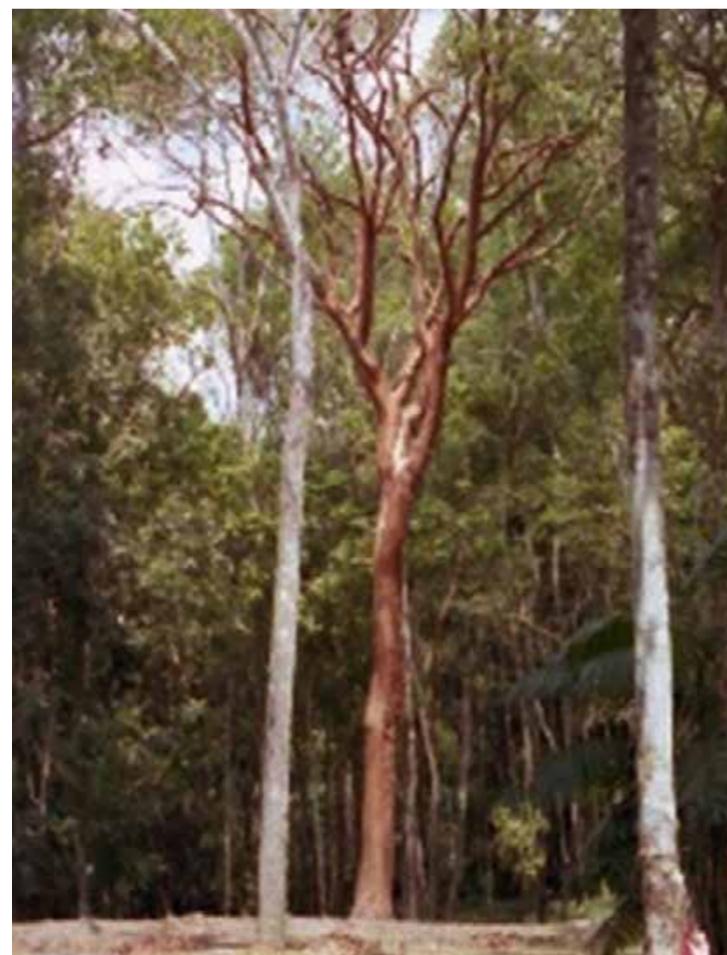
Figura 268 Edificio 4 Calzada Blom, bosque integrado al diseño de restauración. No se talaron árboles en el centro de la calzada. Foto: TLMC 2002

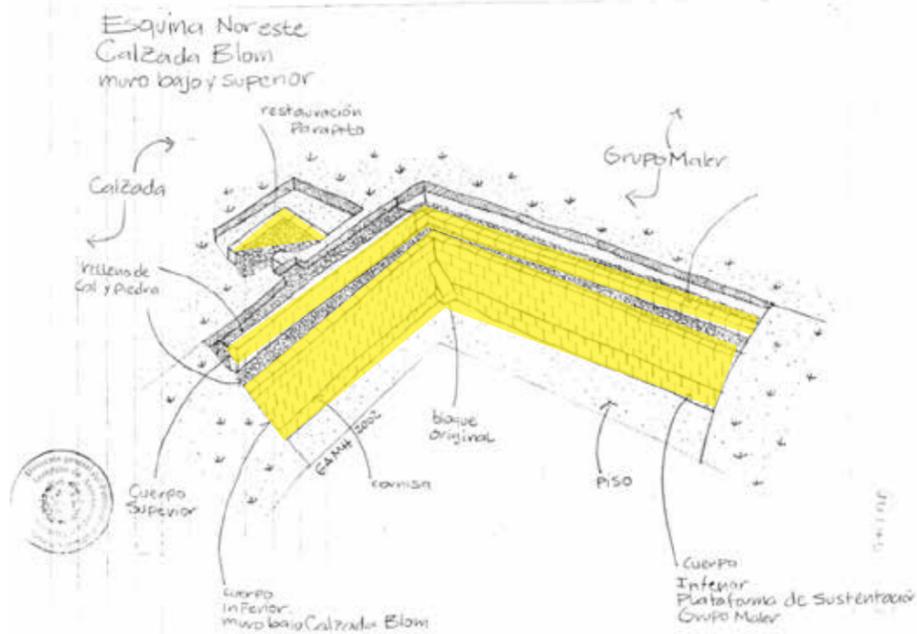
Figura 269 Dibujo Calzada Blom Esquina nor - este e la calzada y su contacto constructivo con la fachada sur de la plataforma sustentación del Grupo Maler. Acabados finales de la integración del núcleo y sustitución en la fachada del primer cuerpo de la plataforma y calzada Blom. Dibujo: GAMH 2002

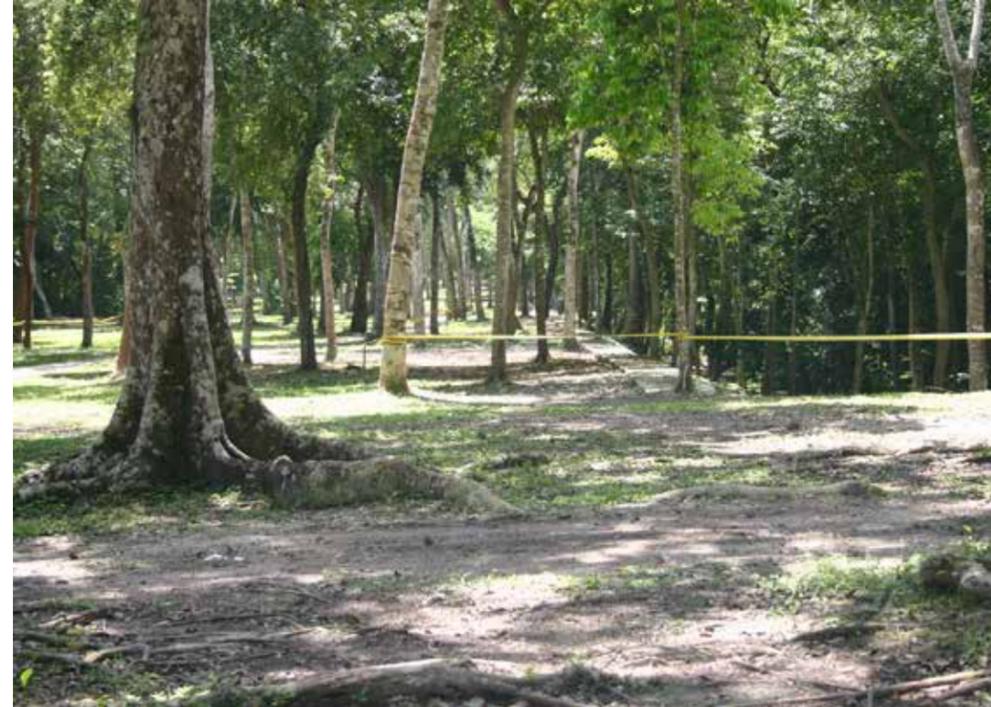
Figura 272 Calzada Blom, centro de calzada, bosque integrado diseño de la calzada. Foto: TLMC 2004
