EL IMPACTO DE LA RESTAURACIÓN
EN LA ARQUITECTURA ORIGINAL
EN LOS MONUMENTOS DEL **GRUPO**
MALER Y CALZADA BLOM
EN EL SITIO ARQUEOLÓGICO
YAXHA,
PETÉN, GUATEMALA

Primera
Edición
2019

Guatemala de la Asunción, febrero 2019

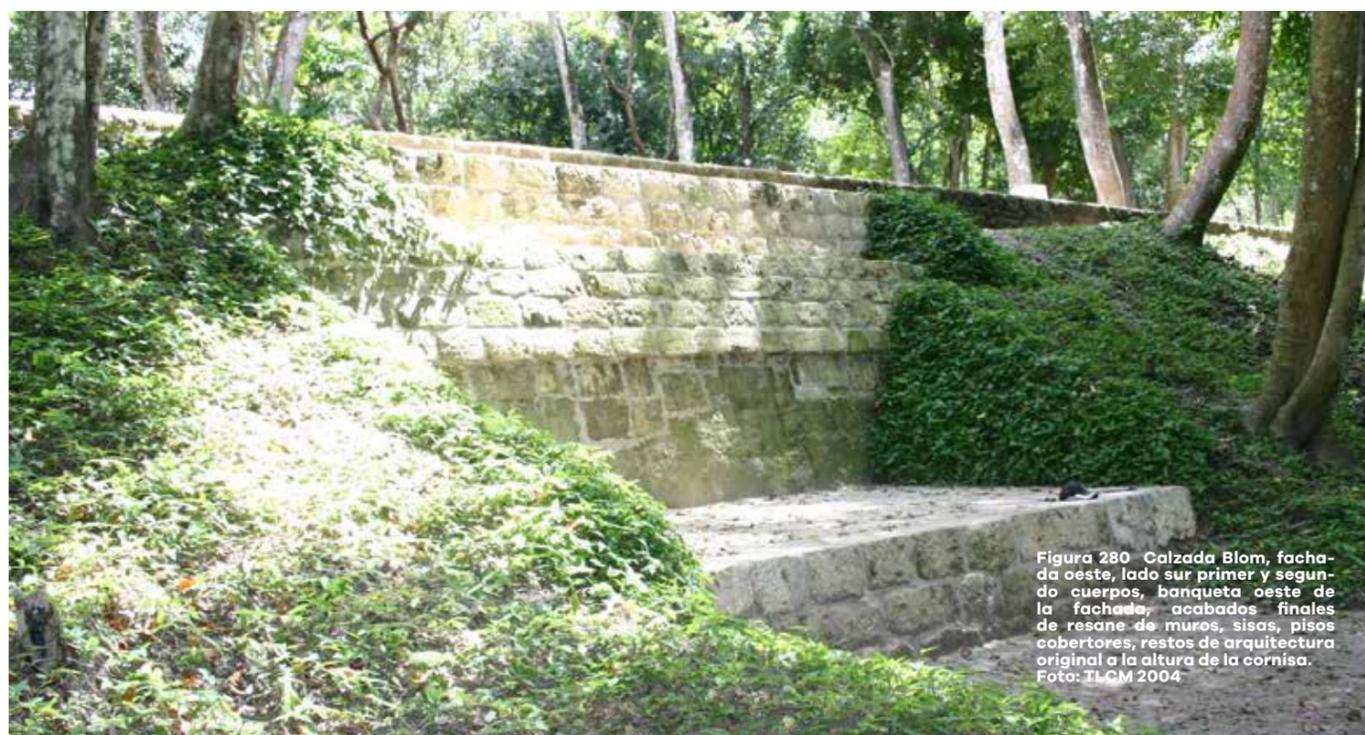
Figura 280 Calzada Blom, fachada oeste, lado sur primer y segundo cuerpos, banqueta oeste de la fachada, acabados finales de resane de muros, sisas, pisos cobertores, restos de arquitectura original a la altura de la cornisa. Foto: TLCCM 2004

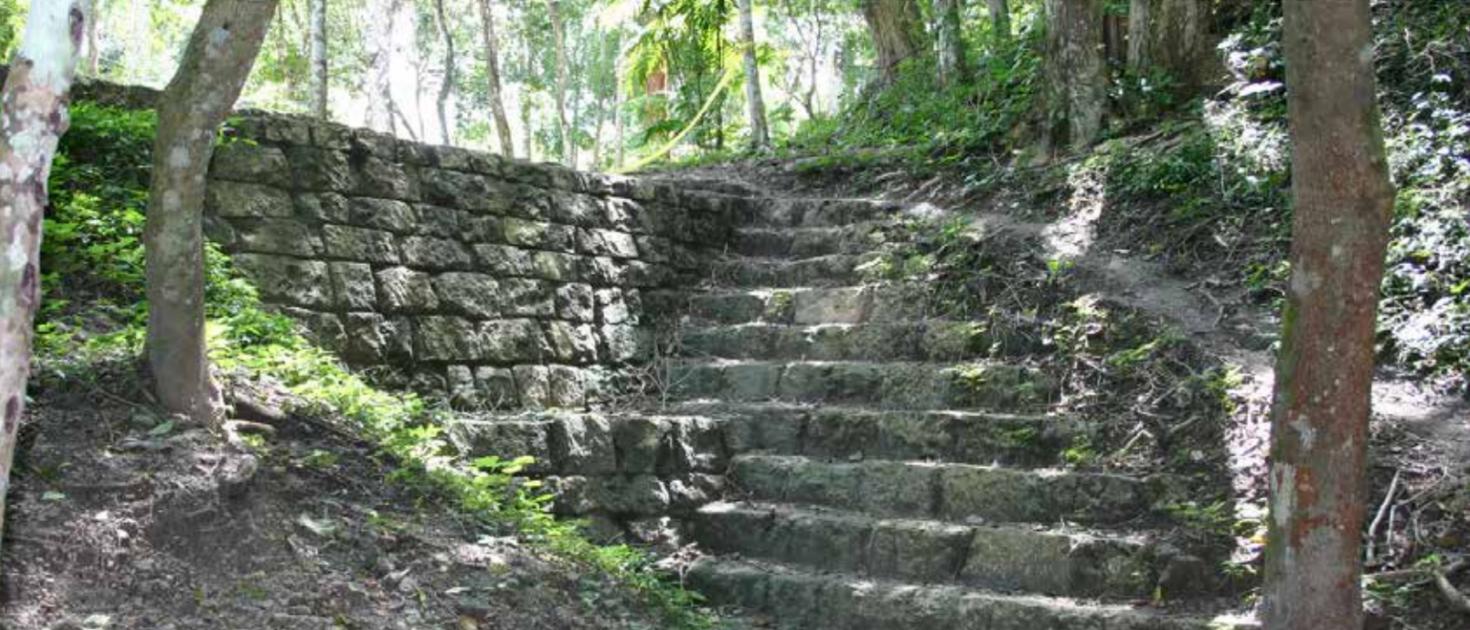
Figura 133. Calzada Blom, fachada oeste, esquina suroeste, escalinata lateral oeste de la calzada, resultado final de la restauración. Foto: TLCCM 2004

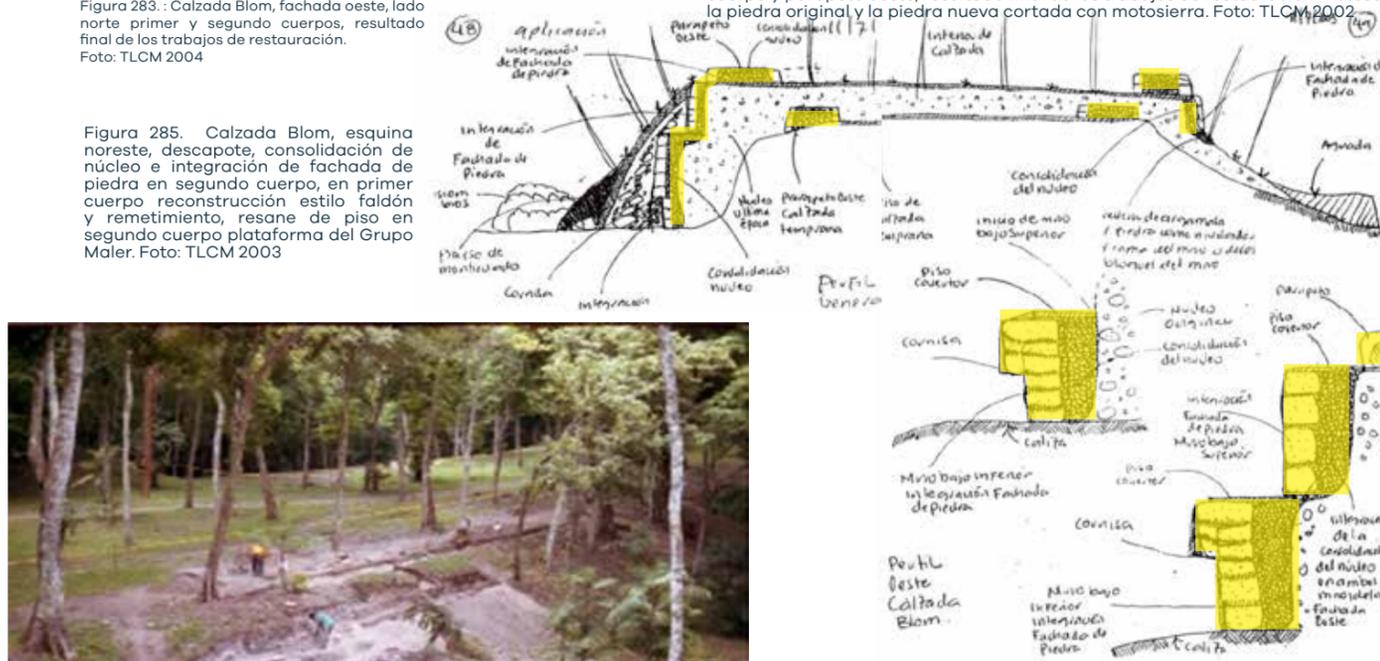
Figura 285. Calzada Blom, esquina noreste, descapote, consolidación de núcleo e integración de fachada de piedra en segundo cuerpo, en primer cuerpo reconstrucción estilo faldón y remetimiento, resane de piso en segundo cuerpo plataforma del Grupo Maler. Foto: TLCCM 2003
