**UNIVERSIDAD DE SAN CARLOS DE GUATEMALA
DIRECCIÓN GENERAL DE INVESTIGACIÓN
IIHAA – ESCUELA DE HISTORIA**

**CRECIMIENTO Y DISTRIBUCIÓN DE ORGANISMOS VEGETALES
MENORES EN LA ARQUITECTURA PREHISPÁNICA Y SU RELACIÓN
CON EL DETERIORO DEL PATRIMONIO CULTURAL EDIFICADO:
PROPUESTA TÉCNICA PARA SU CONTROL
SITIO ARQUEOLÓGICO YAXHA**

CRECIMIENTO Y DISTRIBUCIÓN DE ORGANISMOS VEGETALES MENORES EN LA ARQUITECTURA PREHISPÁNICA Y SU RELACIÓN CON EL DETERIORO DEL PATRIMONIO CULTURAL EDIFICADO
PROYECTO 2008 DIGI-USAC 4.8.63.3.97

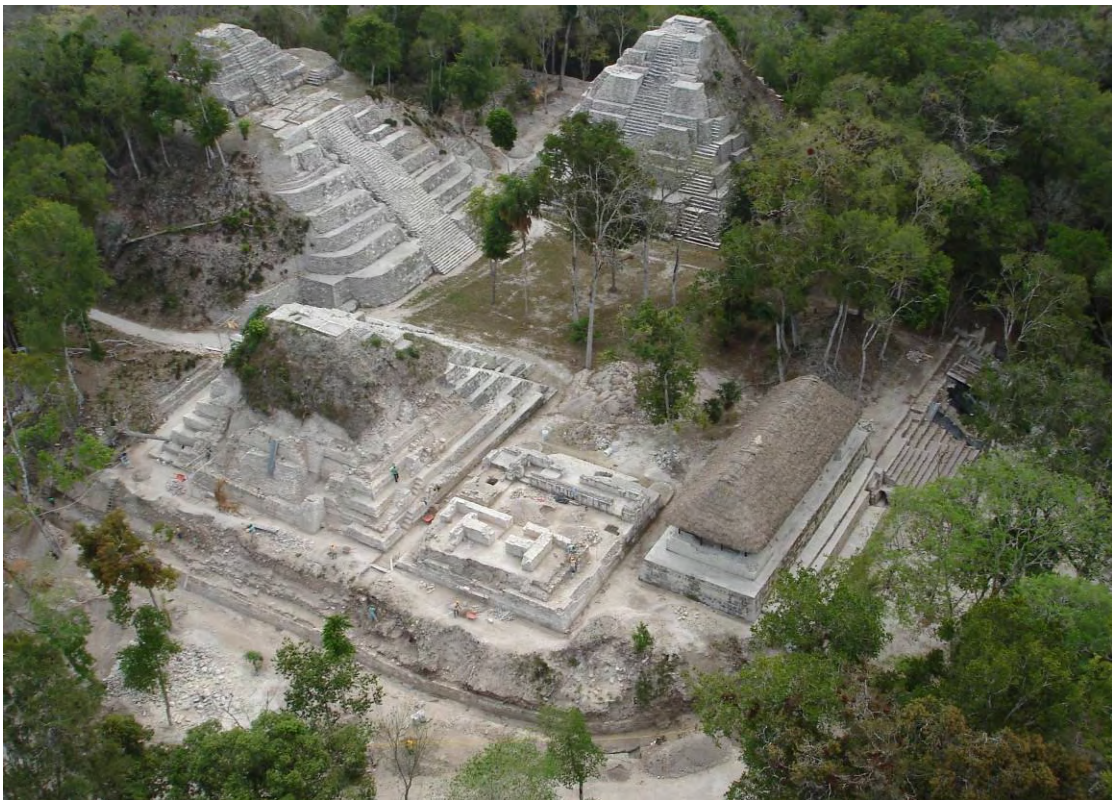
Figura 1. Proceso de restauración monumental 2006, Acrópolis Norte de Yaxha (foto R. Noriega).

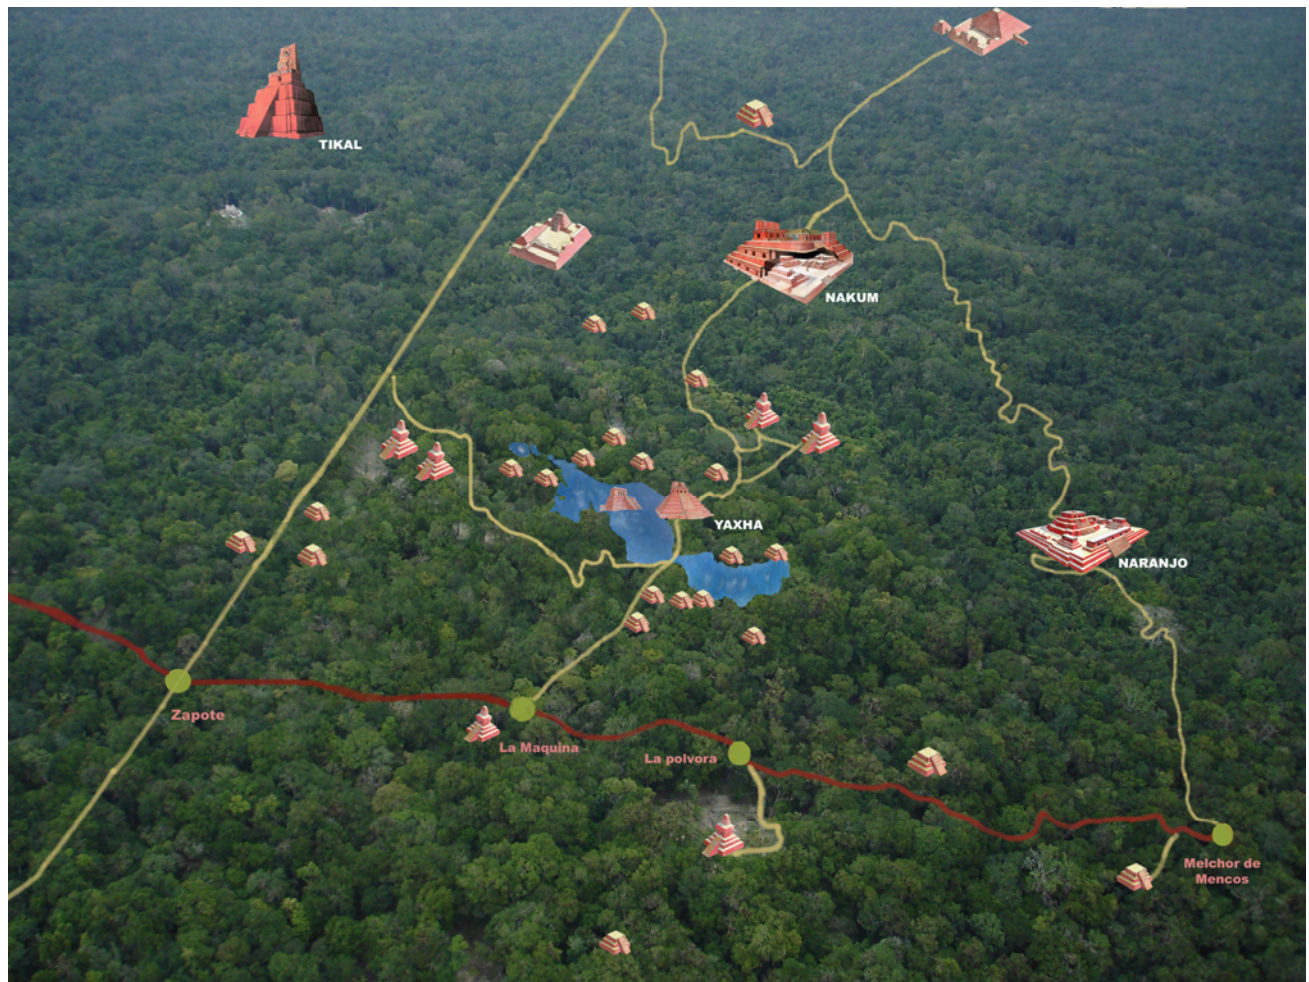
Figura 3. Distribución de sitios arqueológicos mayas del período clásico en las Tierras Bajas Centrales (ilustración B. González)

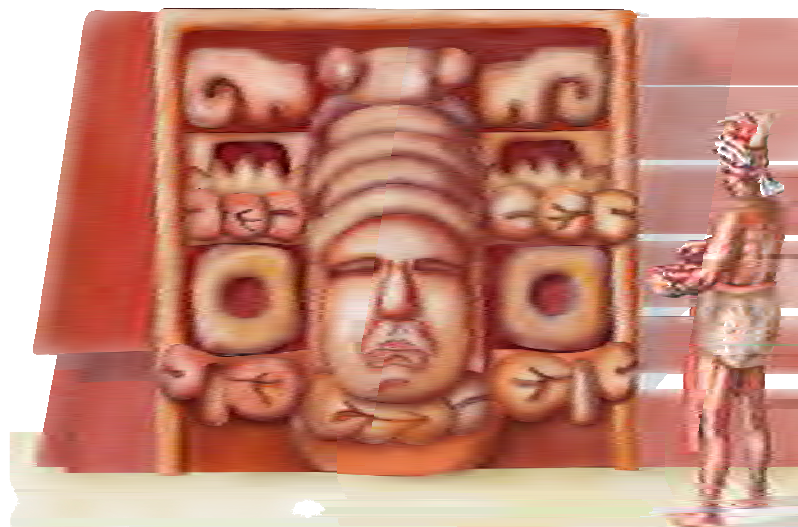
Figura 6. Mascarón preclásico tardío, Edificio 142-Sub1, Acrópolis Norte Yaxha (ilustración B. González).

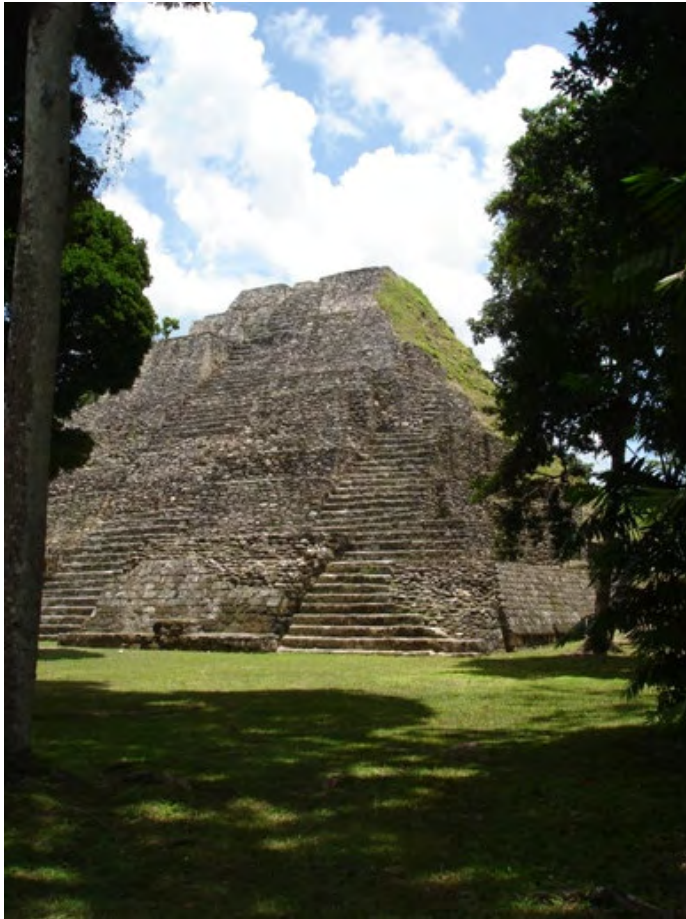
En este sector se encuentra uno de los conjuntos constructivos que presenta mayor volumen arquitectónico expuesto, la Acrópolis Norte. Este grupo está formado por diez edificios que se encuentran asentados sobre una alta plataforma artificial que fue construida sobre una colina cárstica. Las coordenadas UTM son E 0244270, N 1889893.

Figura 9. Edificio 137, Acrópolis Norte Yaxha (foto D. Aquino).

Por su parte el edificio 137, que también es una construcción piramidal fue restaurado en las fachadas Este, Norte y Oeste, conservando en forma de montículo únicamente la fachada Sur.

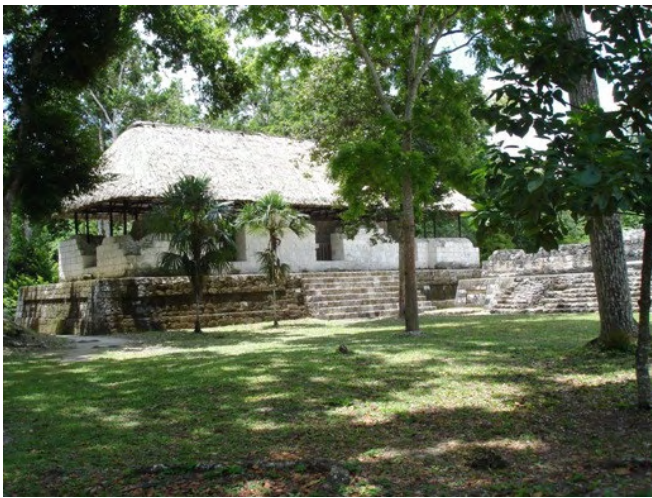
Los edificios 134, 145, 146 y 147 ocupan la esquina Suroeste de la Acrópolis Norte y fueron restaurados entre 2002 y 2006. Todas estas estructuras se han catalogado bajo la categoría de palacios, aunque no presentan las mismas dimensiones ni complejidad, al parecer todos estuvieron abovedados en época prehispánica.

Figura 10.Edificio 134 y 146, Acrópolis Norte Yaxha (foto D. Aquino).

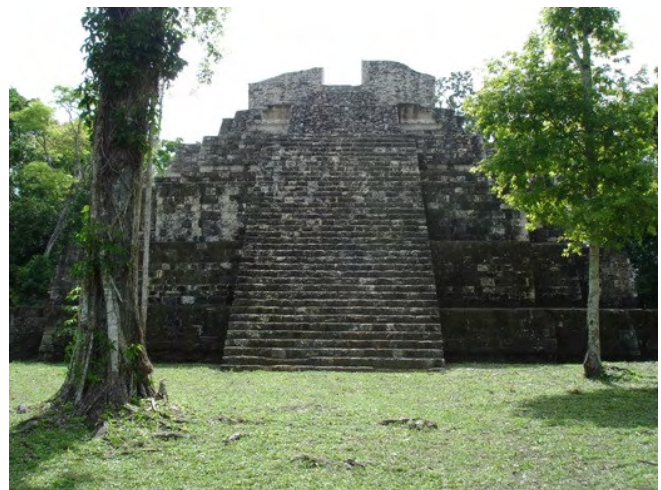
El edificio 1 ocupa el sector Oeste del Grupo Maler y fue restaurado entre 2002 y 2005. Constituye una estructura piramidal que soporta un recinto abovedado en la parte superior. Al parecer el recinto fue agregado por los ocupantes del periodo Clásico Terminal.

Figura 11.Edificio 1, Grupo Maler Yaxha (foto D. Aquino).

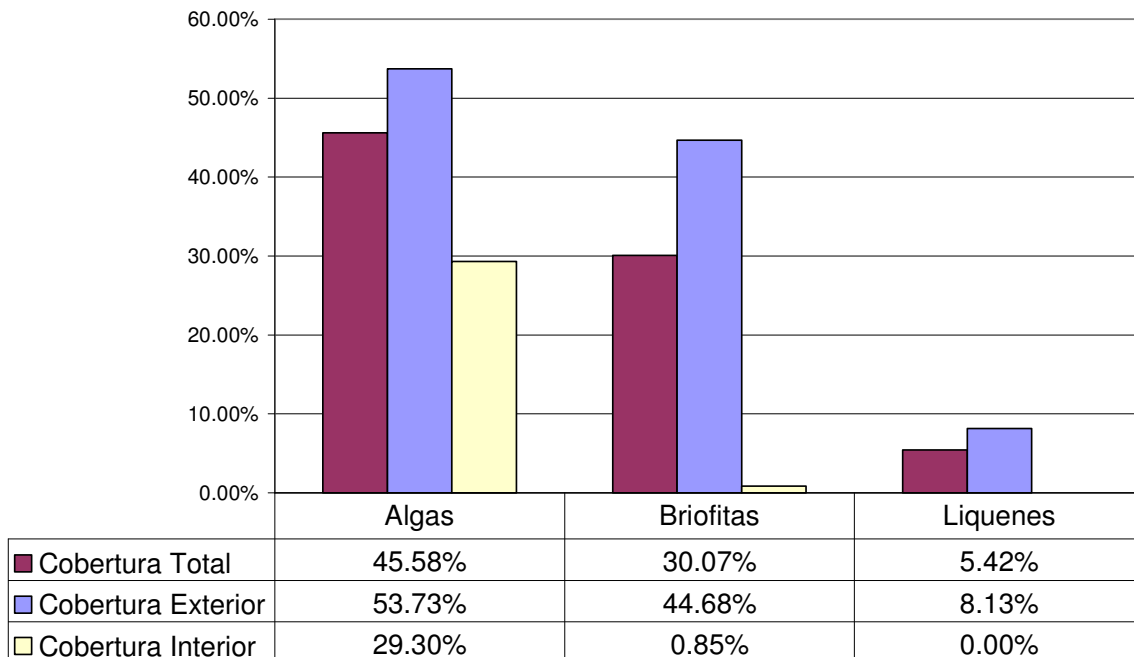
Figura 13. Análisis de la cobertura vegetal por categorías de organismos en el total de la muestra seleccionada.

Durante el análisis de cobertura se tomaron en cuenta diversas variables que incluyen las características ambientales, exposición lumínica y sustrato, con el fin de identificar patrones en el crecimiento de los organismos vegetales menores. En este sentido, se han realizado dos análisis paralelos, separando las 20 áreas interiores y las 40 áreas exteriores, de acuerdo a las diferencias medio ambientales de cada grupo.

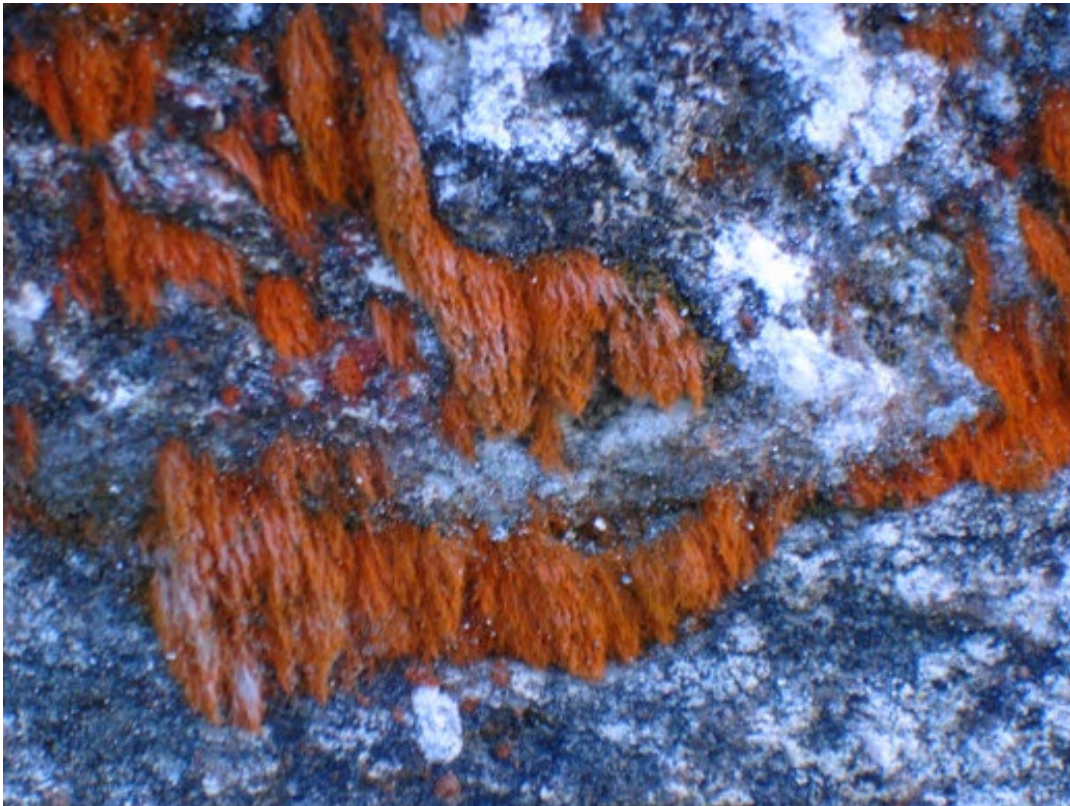
Figura 14. Crecimiento de alga epilítica (familia *Trentepohliaceae*), sobre Edificio 216 Yaxha, posiblemente *Trentepohlia aurea*, como la reportada en el sitio arqueológico Palenque (Novelo, Ramírez y Villalobos 2007) (Foto D. Aquino).

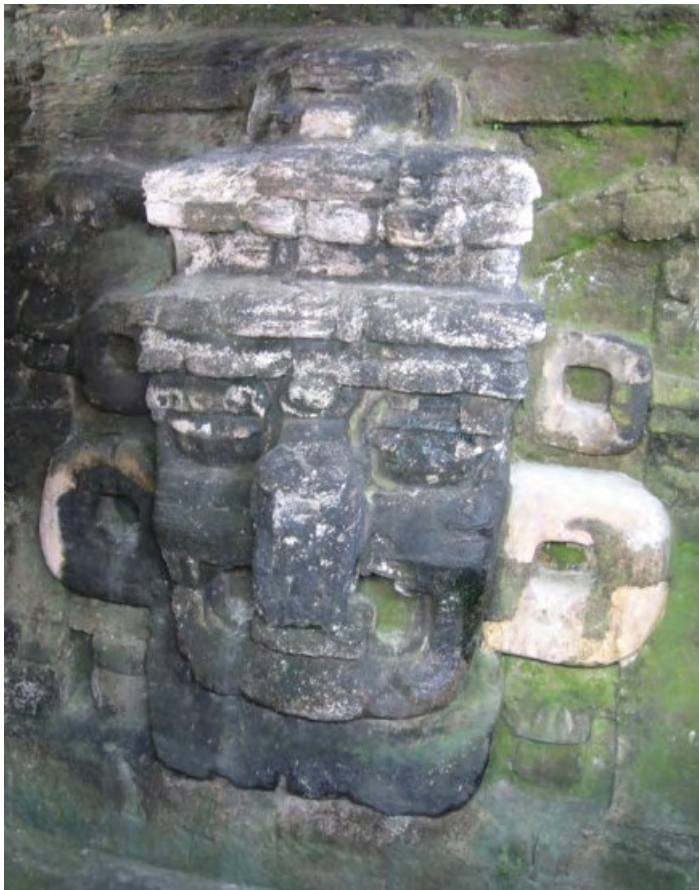
Figura 15. Crecimiento de alga verdeazulada (*Scytonema guyanense*), mascarón prehispánico Acrópolis Norte de Tikal (Castañeda 2008) (Foto D. Aquino).

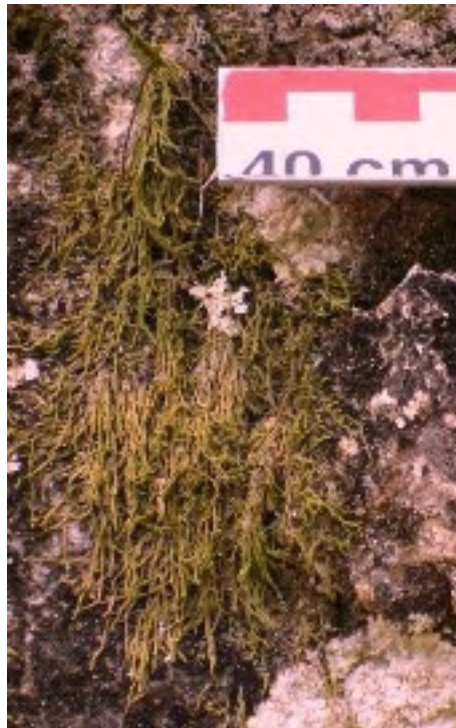
Figura 17. Crecimiento de briófito hepática (*Calypogeia sp morphospecies 1*) sobre muro de fachada, basamento Acrópolis Este Yaxha (Foto D. Aquino).

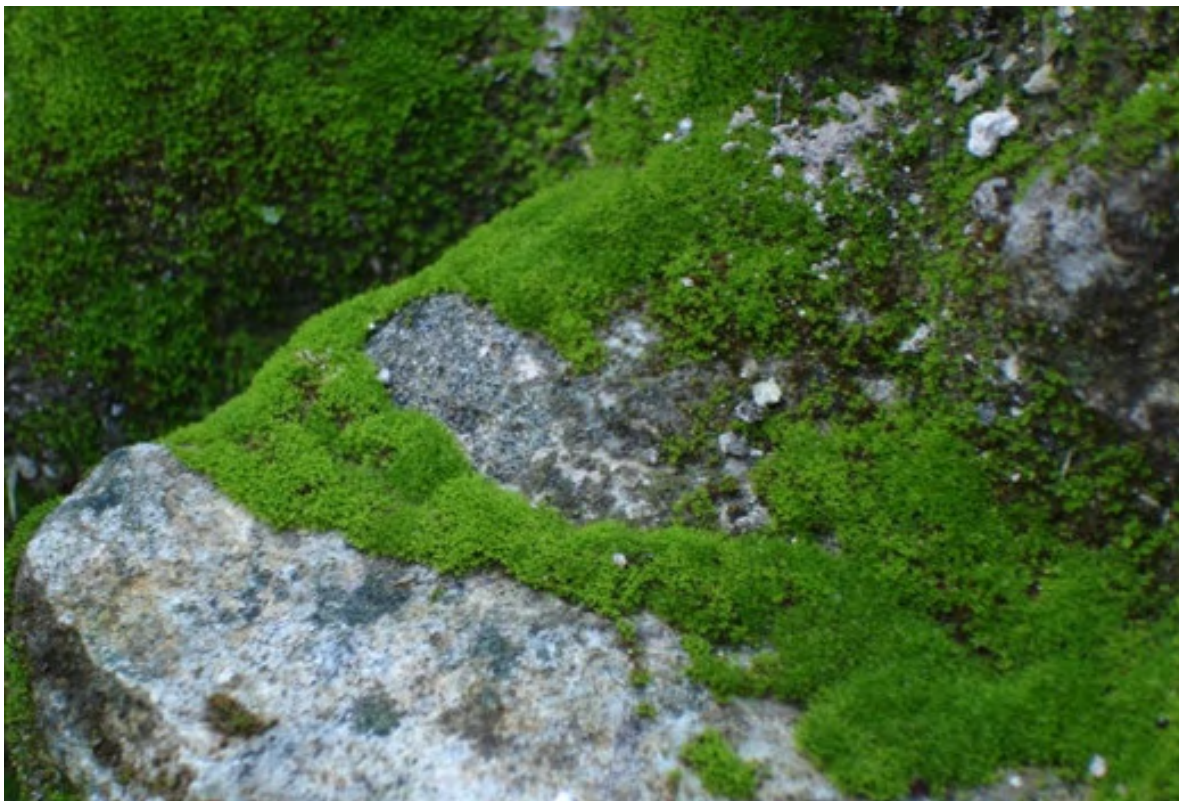
Figura 18. Crecimiento de briófitas musgo (*Syrrhopodon incompletus*) sobre embono de caliza, Edificio 152 Yaxha (Foto D. Aquino).

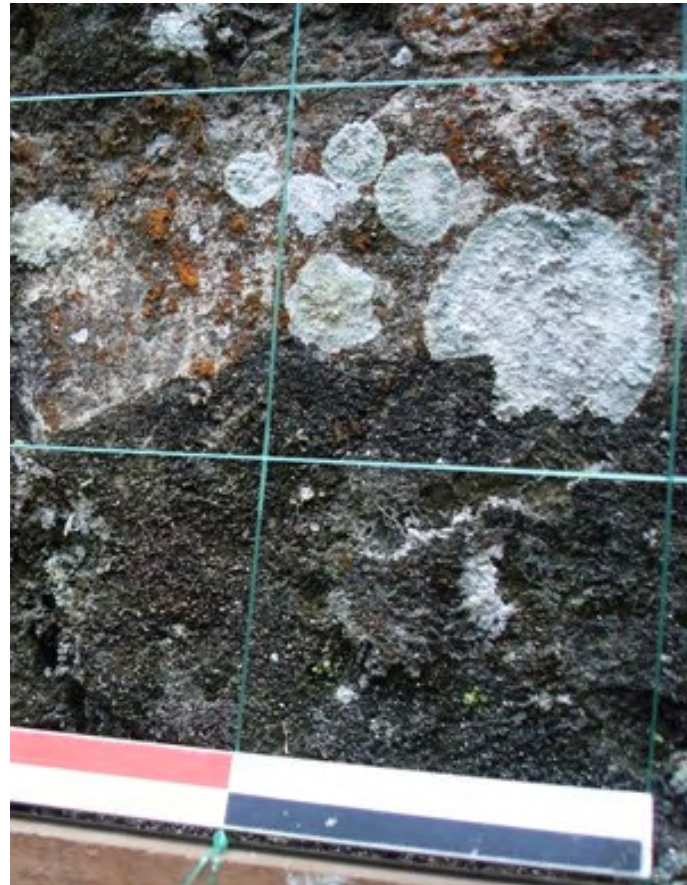
Figura 19. Crecimiento de Liquen crustáceo escamoso sobre bloque calizo, Edificio 216 Yaxha (Foto D. Aquino).

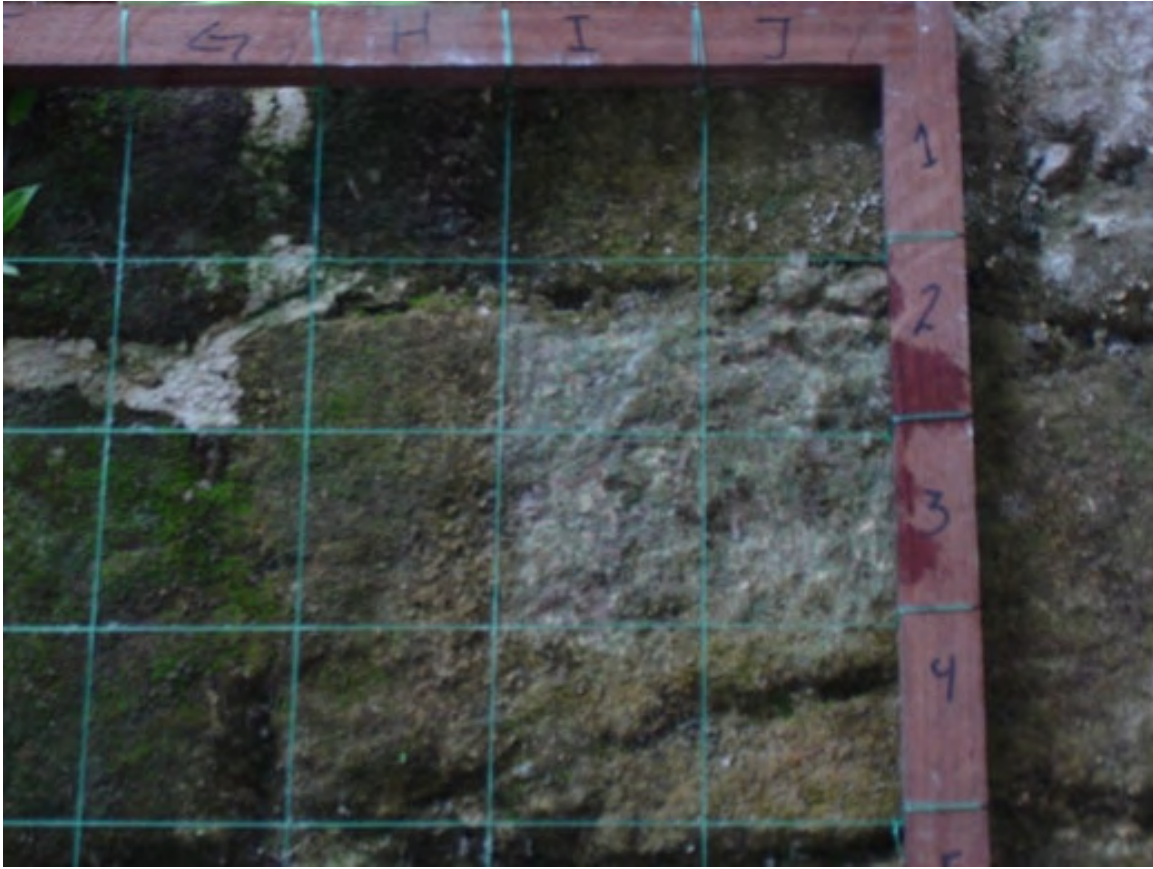
Figura 21. Aplicación de Tratamiento 2 (T-2), prueba 2008-MMV-005, Yaxha (Foto D. Aquino).

Fortaleciendo el efecto biocida del agua de cal, gracias a la aplicación del jabón neutro como agente preservante, la limpieza ha conseguido resistir hasta 8 semanas, se ha retardado el recrecimiento, lo que ha mejorado los resultados obtenidos en el Tratamiento 1 (T-1).

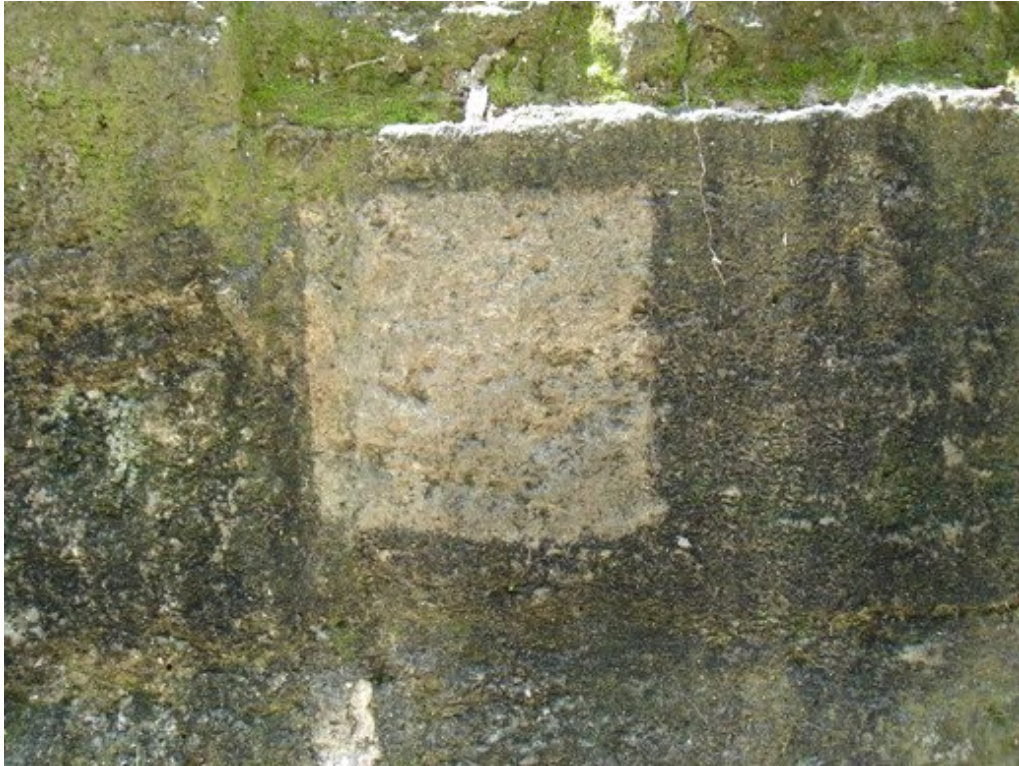
Figura 23. Aplicación de Tratamiento 2 (T-2), prueba 2008-MMV-013 Yaxha (Foto D. Aquino).

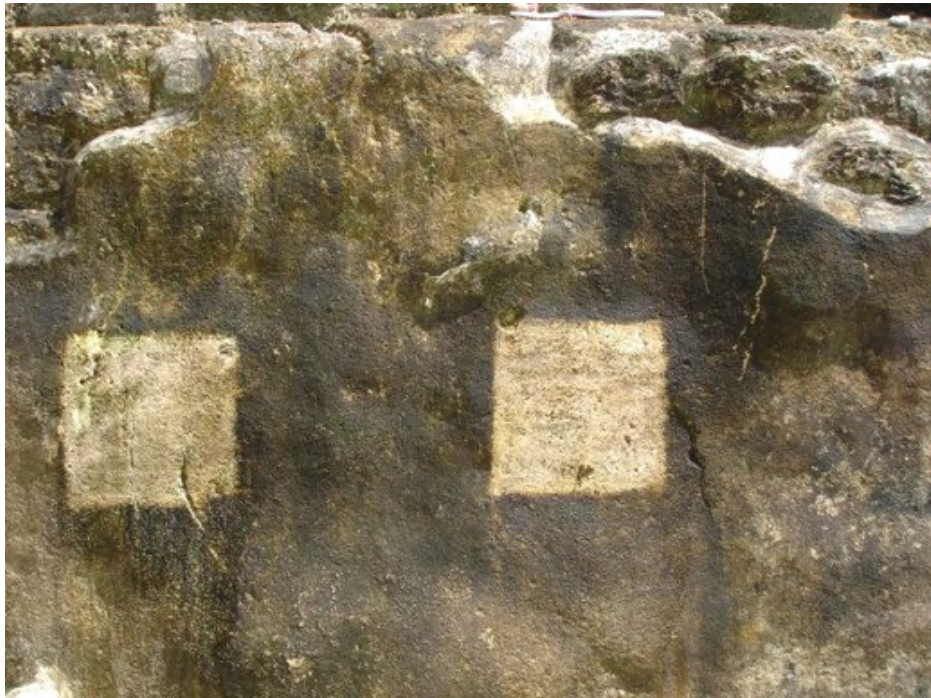
Figura 24. Izquierda, aplicación de Tratamiento 3 (T-3), prueba 2008-MMV-052 Derecha, aplicación de Tratamiento 4 (T-4), prueba 2008-MMV-053 Yaxha (Foto D. Aquino).

Al igual que en las pruebas del Tratamiento 3 (T-3), inicialmente parecería que no se logrará la remoción del material orgánico impregnado sobre la superficie, sin embargo ha dada magníficos resultados en las áreas que aun conservan estuco. La remoción de los organismos vegetales menores ha sido prácticamente del 100%, dando muy buenos resultados. El monitoreo de eficiencia ha demostrado que luego de 3 meses, las áreas intervenidas se mantienen totalmente limpias.

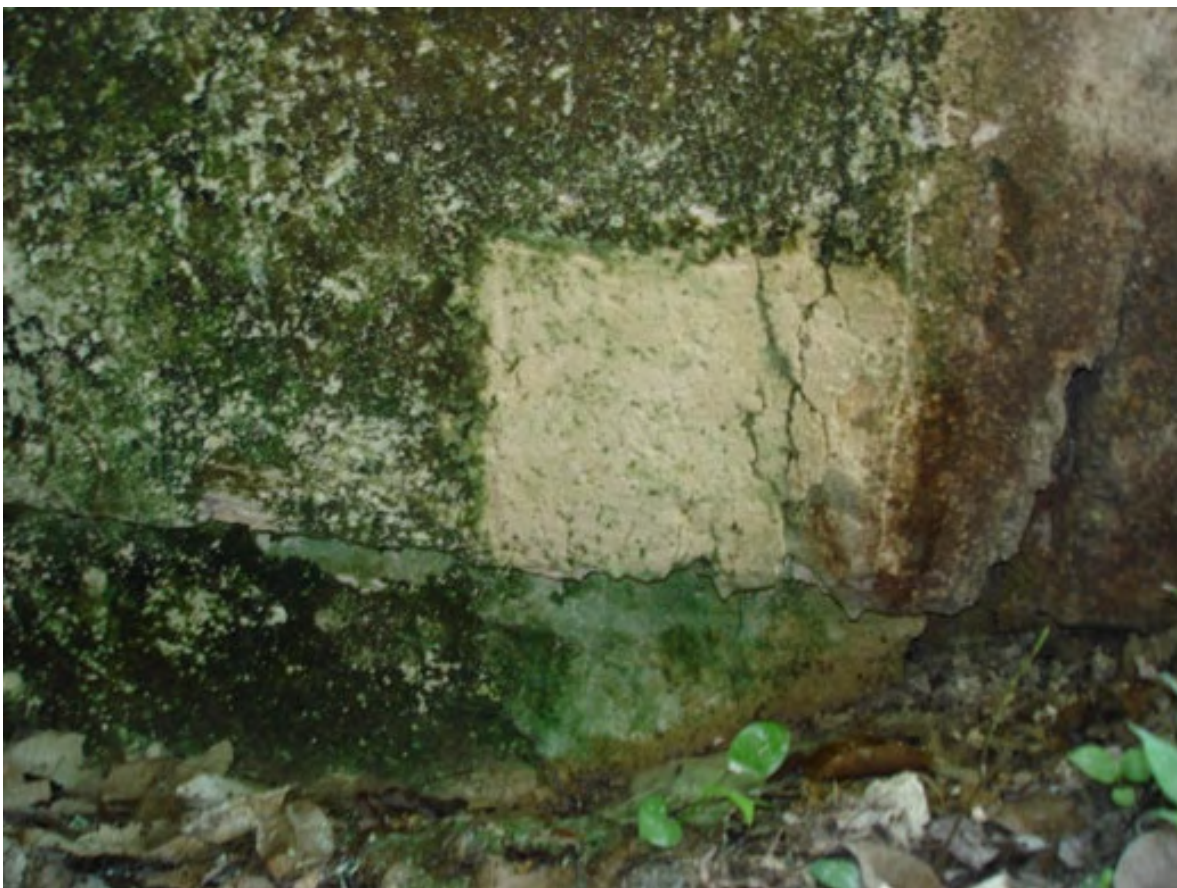
Figura 25. Aplicación de Tratamiento 4 (T-4), prueba 2008-MMV-054 Yaxha (Foto D. Aquino).

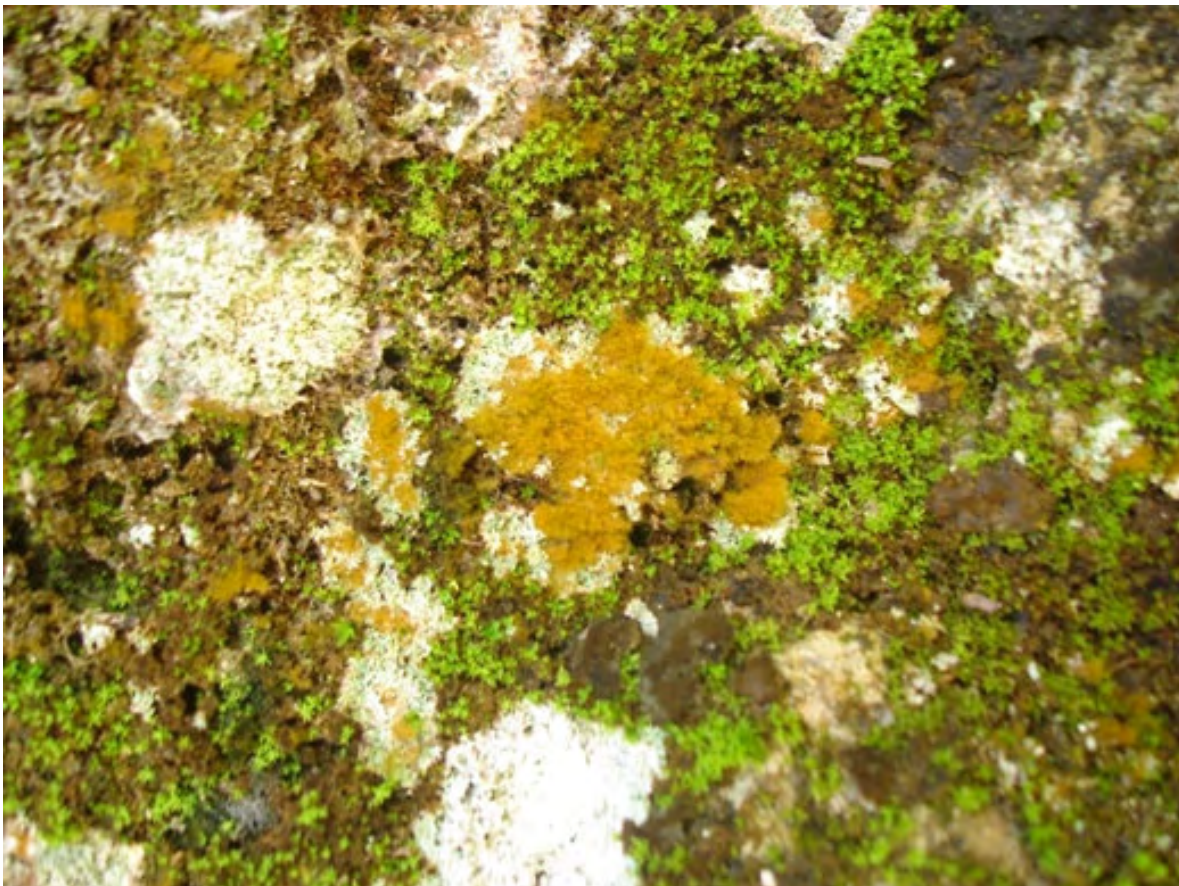
Figura 26. Cobertura de organismos vegetales menores, presencia de algas, briófitas y líquenes. Bloque calizo Edificio 134 Yaxha (Foto D. Aquino).

En la mayoría de las áreas seleccionadas se registró el crecimiento de colonias de organismos vegetales menores que incluyen algas, briófitas y líquenes, al parecer las capas de bio-película iniciales contribuyen con crecimientos posteriores.
