SALVANDO PIEDRAS NEGRAS

NUEVA GUATEMALA DE LA ASUNCION,
10 DE NOVIEMBRE DEL 2009.

PROYECTO
SALVANDO PIEDRAS NEGRAS

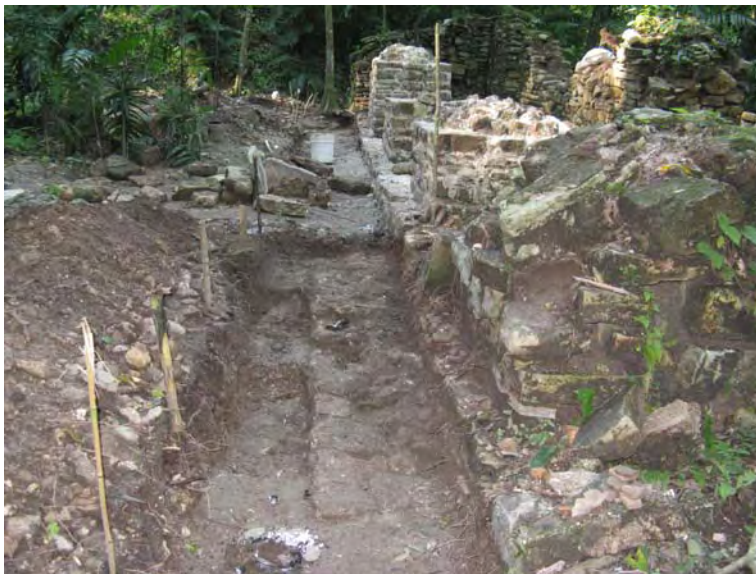
Fig. 4 Trincher prospectiva al frente del palacio J-2.

Para delimitar la hilera y confirmar si se trata de una banqueta se realizo un registro, se retiro el humus y desechos. Después de la capa de humus se encuentra el estrato de barro café, esta muy compacto y mezclado con piedras pequeñas y medianas convirtiéndolo en una clase de pavimento. Este barro café tiene un grosor de 10 cm. (Fig. 4),

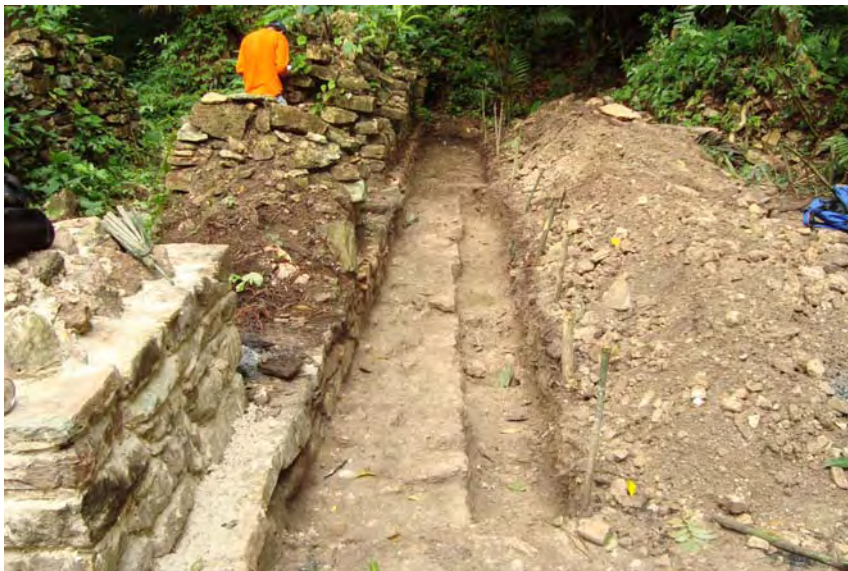
Fig. 5. Excavaciones frente al palacio J-2. Banqueta y grada.

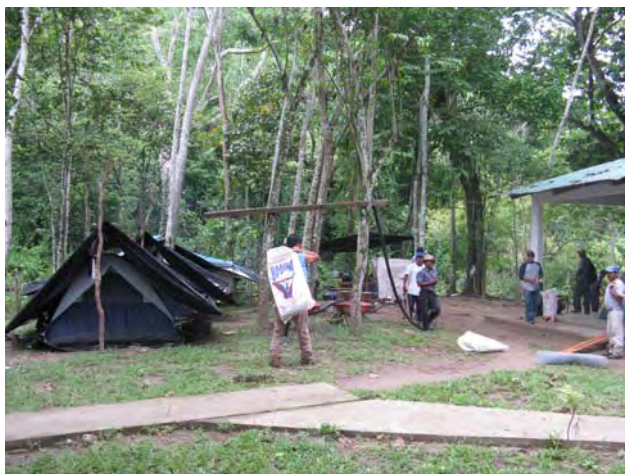
Fig. 24 a. Montaje del campamento, Puesto de Control El Porvenir

El campamento fue montado con carpas propiedad del personal científico, se les colocó una cubierta de nylon negro como una capa de protección contra la lluvia y aire. Se utilizaron parales de madera, obtenidas de arboles pequeños de rápido crecimiento. Para las carpas de los trabajadores se emplearon una serie de carpas plásticas y de lona impermeable a manera de construir una champa grande en donde se pudieran instalar.

El equipo de arqueólogos se ubicó al Norte (Fig. 24 a y b) del sendero y el equipo personal de campo al Sur, en ese mismo lado se colocó una bodega para los víveres y herramientas, la cocina y área de comedor del personal de campo. La galera se utilizó como área de usos múltiples, comedor y laboratorio del personal

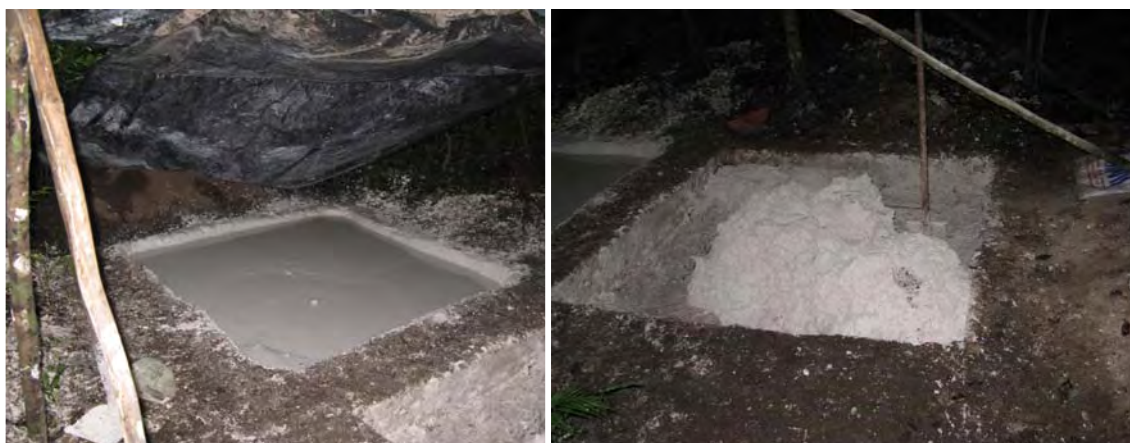
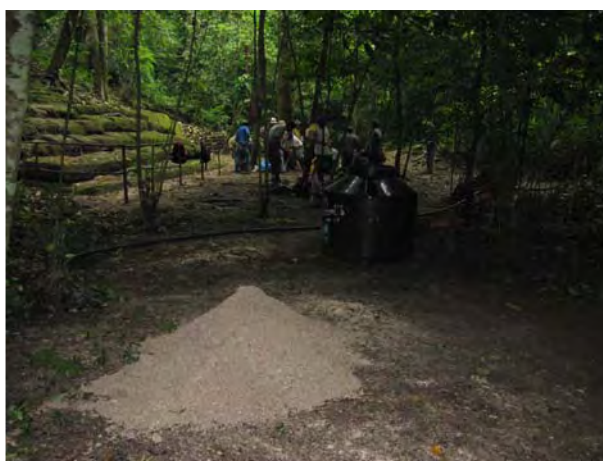
Fig. 25. Arcilla para la preparación de mezclas y segunda estación del poliducto, colocada a un costado del ingreso de la acrópolis de Piedras Negras.

La cal es el elemento principal del aglutinante que se utiliza en la realización de la mezcla. Por lo que es necesario darle una preparación previa para que tenga la consistencia adecuada y se pueda aplicar correctamente. Se utilizaron 100 sacos de cal viva, preparadas en dos bateas lo suficientemente grandes. La cal se dejó remojando por un periodo de 15 días y se batió cada dos días para darle la consistencia adecuada (Fig. 25).

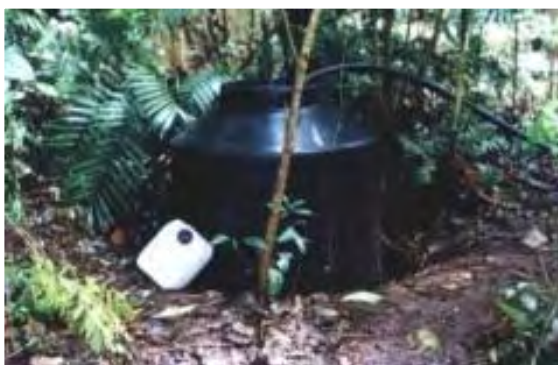
Fig. 27 Tinaco para captación de agua en la primera estación hacia la acrópolis.

Debido a la distancia y altura fue necesario usar dos bombas y colocar dos estaciones, una intermedia con un tinaco o recipiente de agua de 450 mililitros y una estación final con un tinaco de 750 mililitros (Fig. 27).

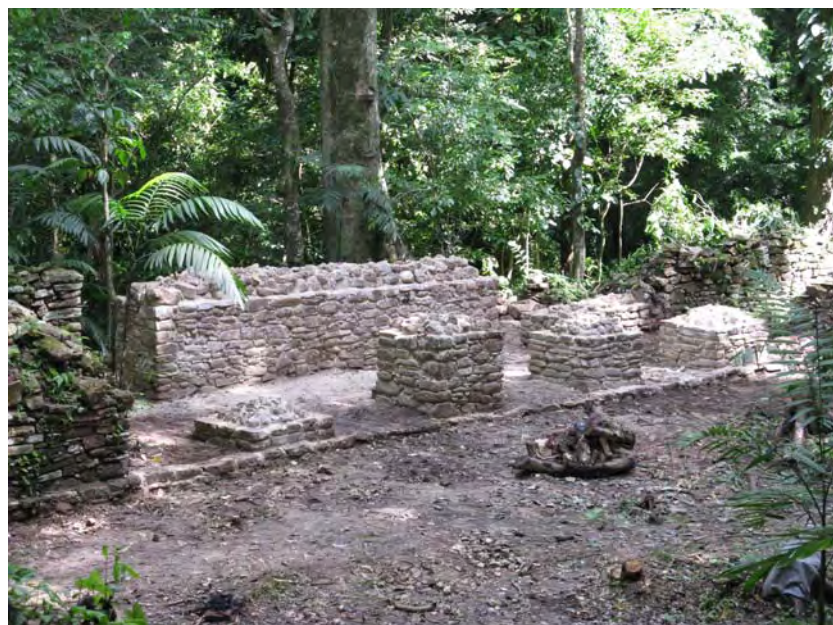
Fig. 28. Ubicación del Palacio J-2 de los trabajos de consolidación realizados en los muros centrales del palacio.

Los trabajos en el palacio J-2 se iniciaron con la liberación de la vegetación sobre los muros, y el desmonte total de una de las jambas que estaba sujeta por las raíces de un árbol que provocó su colapso, durante esta actividad, se realizó un trinchería exploratoria a lo largo de todo el palacio que sirvió para determinar la altura y base de las columnas en relación al piso del patio.

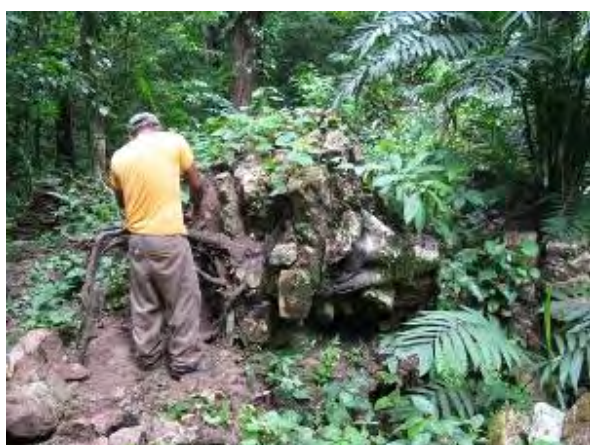
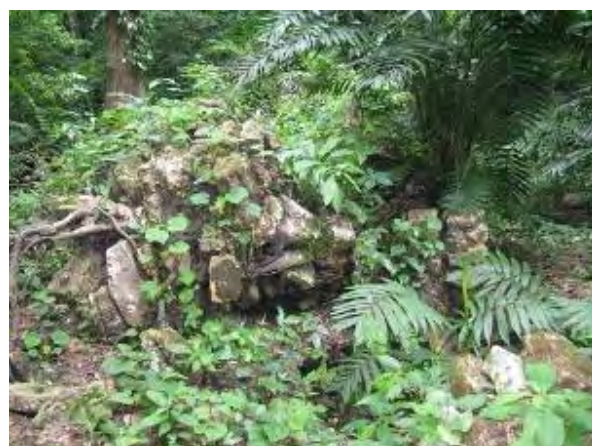
Fig. 33. Proceso de liberación de la sección 3 de los muros centrales del palacio J-2.

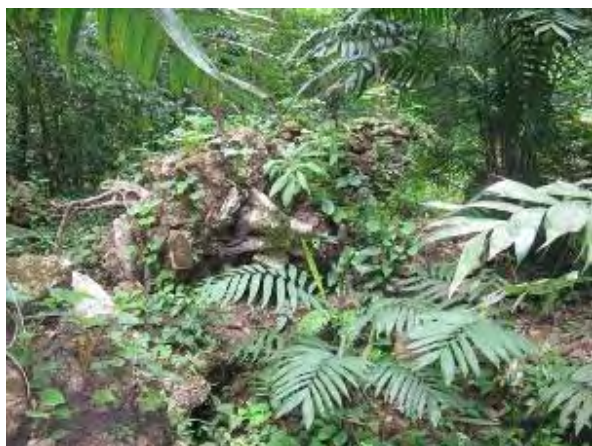
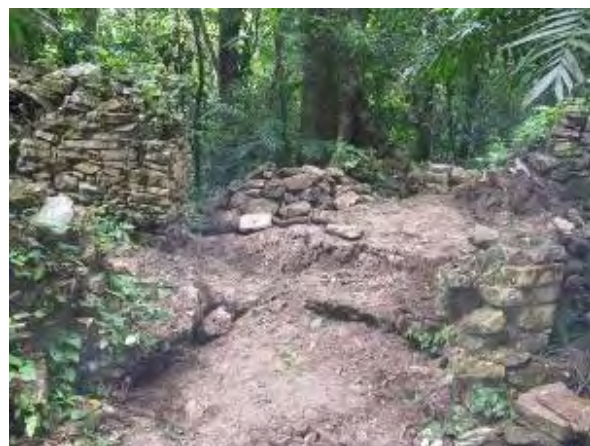
Fig. 34. Proceso de libración y relleno de trinchera por debajo del palacio J-2.

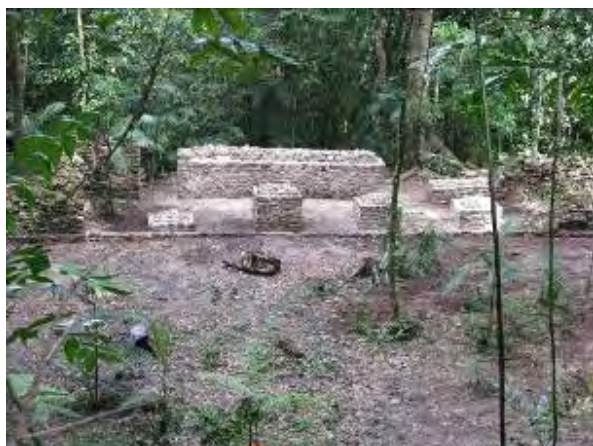
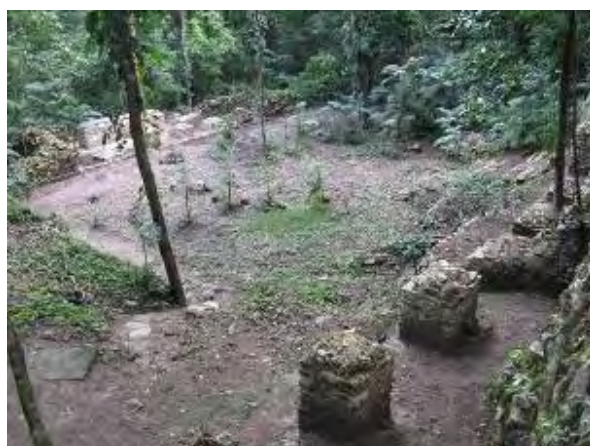
Fig. 40. Estado actual del patio 1 los palacios J-al abajo y palacio J-6 arriba la derecha.

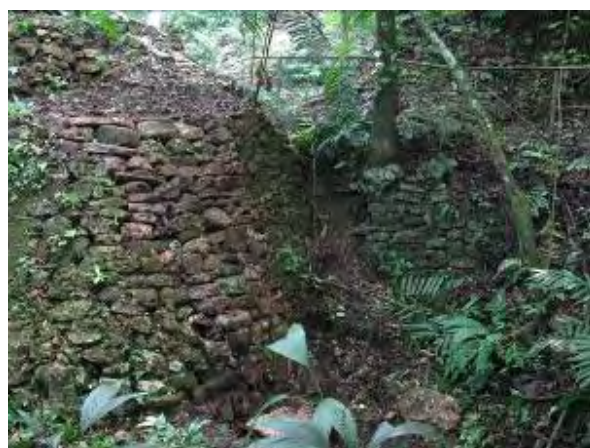
Fig. 41. Esquina Sureste de la plataforma del palacio j-2.

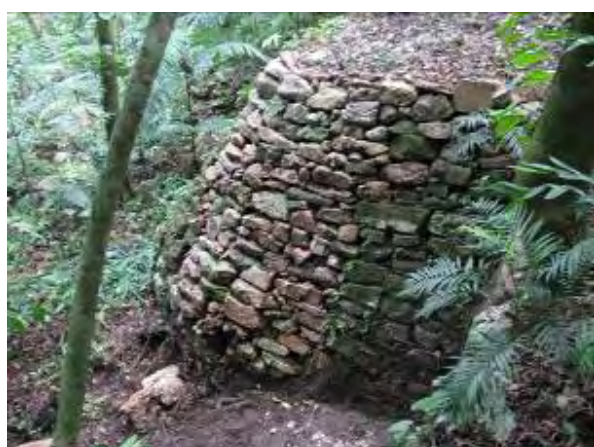
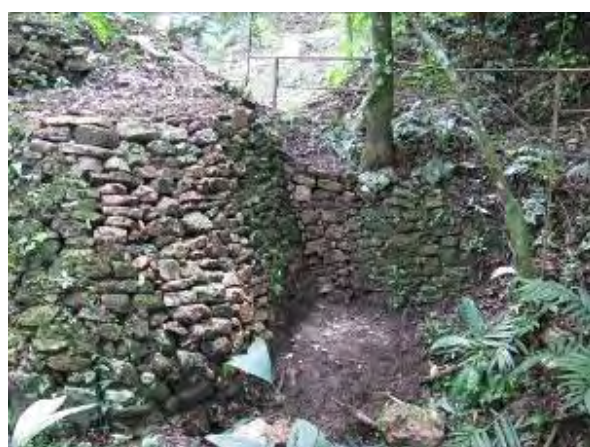
Fig. 42. Aplicación de medidas preventivas de conservación en la Esquina Sureste de la plataforma del palacio j-2.

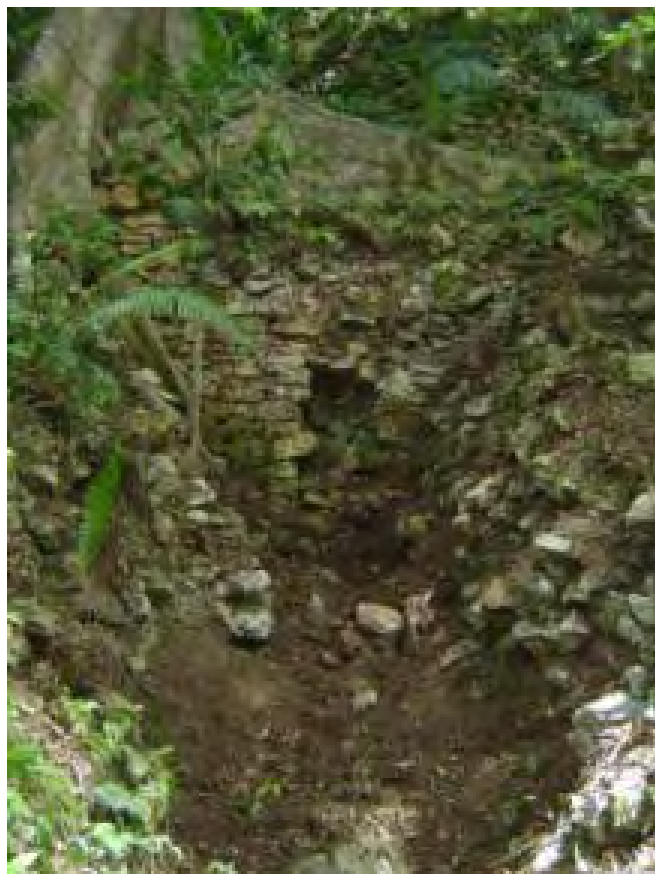
Fig. 43 Trinchera al centro de la escalinata del palacio J-6 patio de la acrópolis de piedras Negras.

Uno de nuestros grandes retos en el patio 1 fue el rellenar la trinchera que da hacia el edificio J-6 justo donde se encontraba el trono de Piedras Negras. La trinchera tenía 3.5 m. de largo, 2.85 m. de alto y 1.50 m. de ancho, todo el

tiempo se colocaron las gradas que daban acceso al edificio J-6, esta fue una escalinata con diez peldaños. Los cuales en su mayoría fueron recuperados en el escombros tirado al centro del patio. Fig. 43.

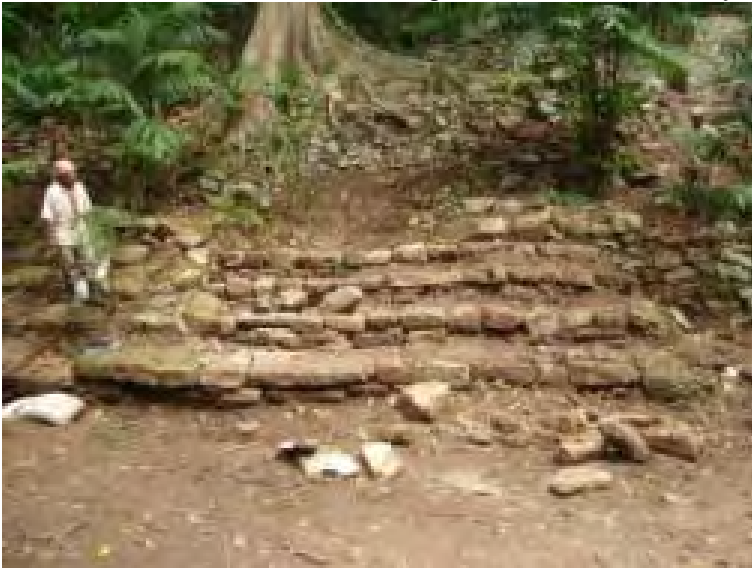
Fig. 44 Proceso de consolidación y recuperación de la escalinata dl palacio J-6.

escombro de los promontorios sirvió para rellenar este saqueo. La escalinata es el acceso principal del conjunto de cuartos del palacio J-6. Fig. 44.

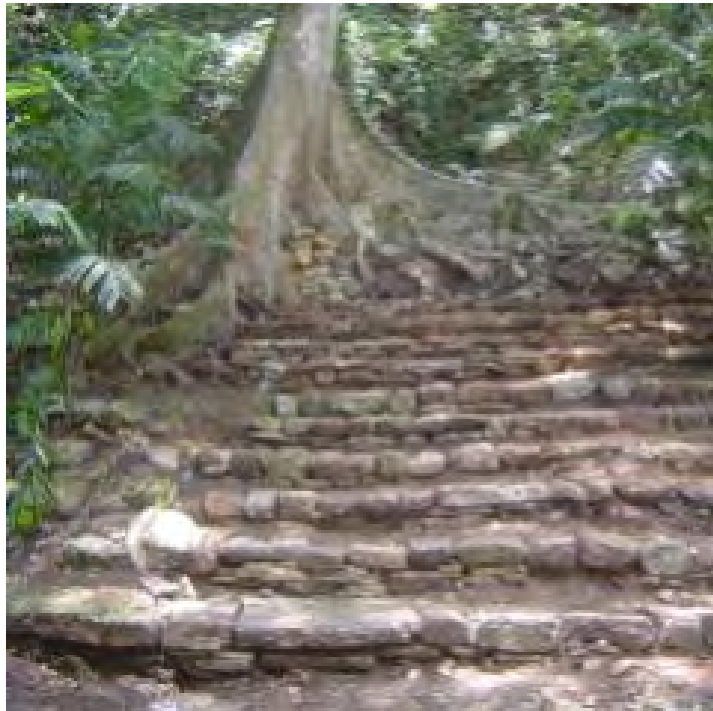
Fig. 45 Recuperación de la escalinata del palacio J-6, patio de la acrópolis de piedras Negras.

En el 2008 los trabajos fueron encaminados al rescate y consolidación del edificio J-2, logrado la estabilidad de los restos de las columnas y el muro central del palacio, así como también la consolidación de la esquina sureste de la plataforma que lo soporta. Dentro de los trabajos fue necesario consolidar un boquete existente en el piso del patio, que estaba dañando la integridad de la edificación, este boquete aparecía a manera de túnel que iba desde el patio uno atravesando por completo el edificio y dañando la escalinata que conduce a la gran plaza. El objetivo fue alcanzado y con esta intervención podemos asegurar que el patio 1 de la acrópolis está a punto de ser rescatado. Fig. 45.

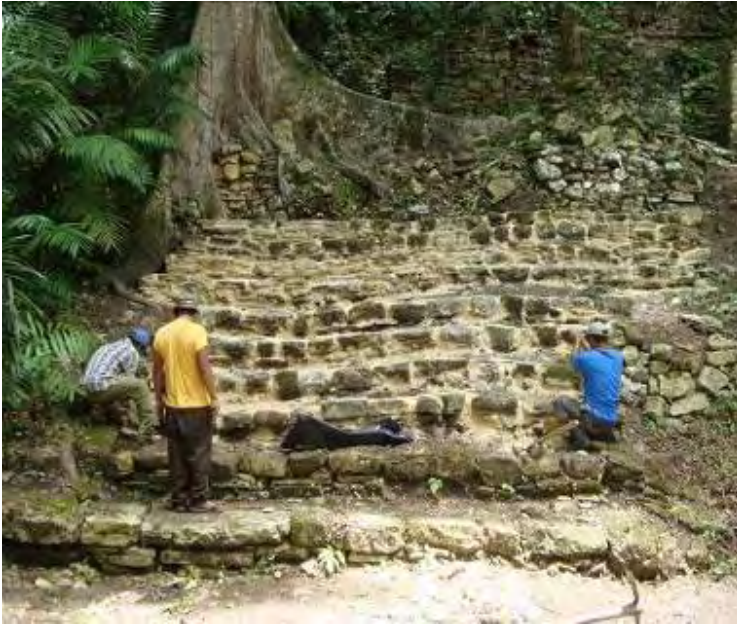
Fig. 46. Proceso de resane y consolidación de la escalinata del palacio J-6

relleno a las trincheras dejadas abiertas. Este trabajo tuvo doble finalidad, la limpieza del patio y el relleno de las trincheras. Al mismo tiempo se colocaron las gradas que daban acceso al edificio J-6, esta fue una escalinata con diez peldaños. Los cuales en su mayoría fueron recuperados en el escombros tirado al centro del patio. Fig. 46.

Es necesario anotar que este tipo de trabajo solamente es provisional y se debe dar tratamiento inmediato a estos muros. Además se hace necesaria la intervención inmediata del edificio J-2 ya que hay un hundimiento que puede causar el desplome total del edificio, si este, no se interviene inmediatamente y se identifican las causas que están dando lugar a este deterioro puede colapsar y destruir gran parte del edificio. Fig. 46.

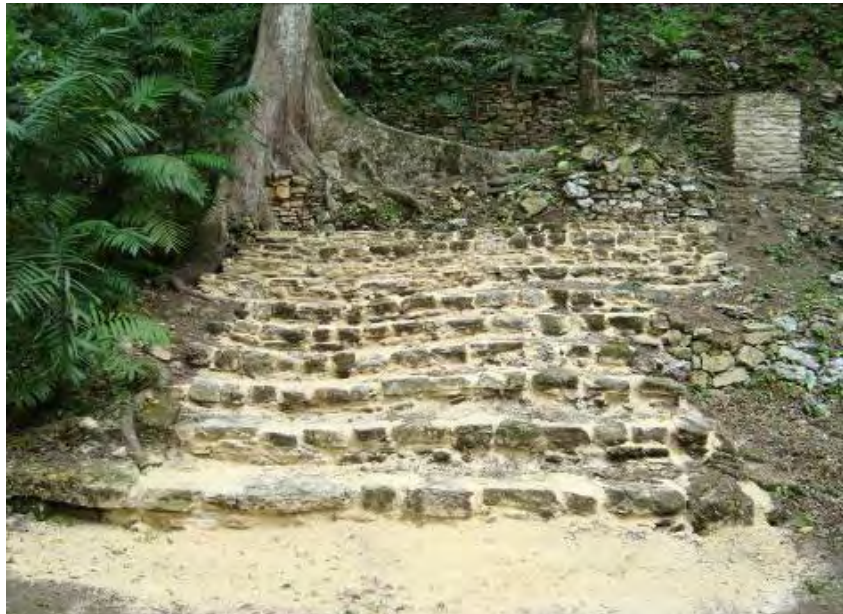
Fig. 47 Escalinata del palacio J-6 después del resane y consolidación

La escalinata cuenta con diez peldaños un descanso largo de

cerca de 1.50 m. de largo. La escalinata esta dividida en dos secciones una donde los peldaños son grandes y de huella larga y la segunda sección que da hacia el interior de los cuartos cuenta con los peldaños cortos y altos. Fig.47.

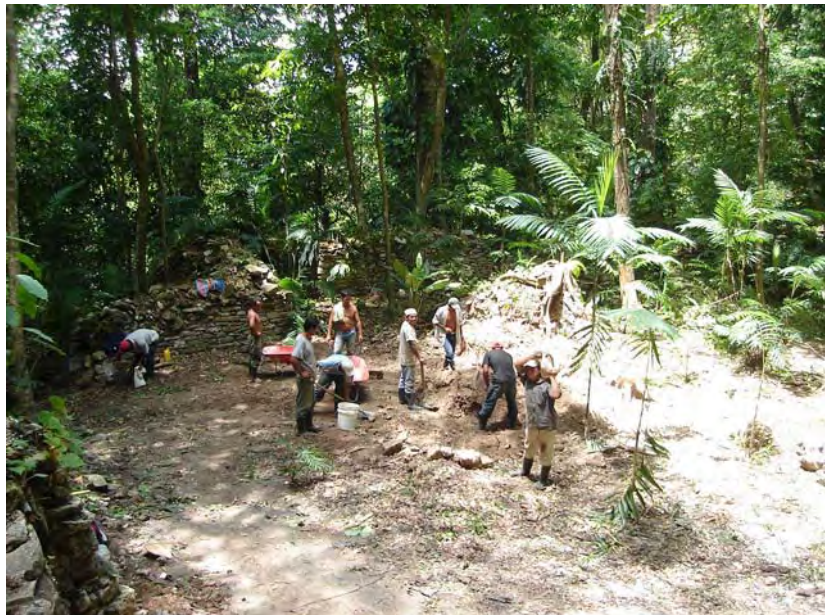
Fig. 49. Proceso de limpieza y liberación del patio 1 de la acrópolis de Piedras Negras.

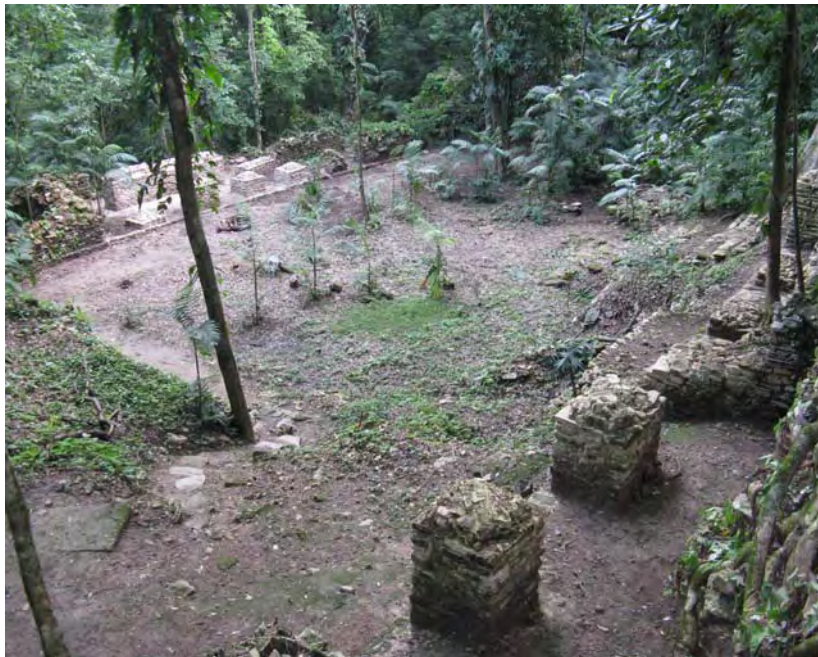
Fig. 50. Situación actual del patio 1 de la acrópolis de Piedras Negras, al fondo Palacio J-2 arriba columnas de de J-7 y J-6.

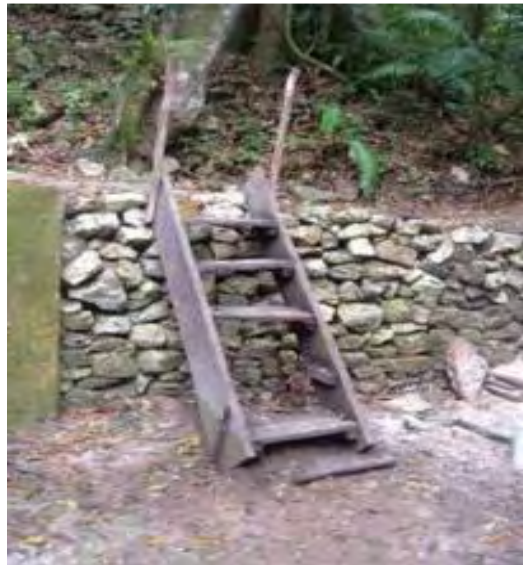
Fig. 54 Acceso 1 elaborado de piedra para sustituir el de madera, colocado junto a las megalíticas. Estado actual 2007.

En nuestras recomendaciones de temporadas anteriores se hacía necesaria la continuidad de los accesos, habiendo complementado en esa oportunidad únicamente los accesos 1, 2 y parte del 3, Fig.54 y 55. Quedando por completar los accesos la mitad del 3 y dar inicio al cambio y acomodamiento del 4, 5 y 6.

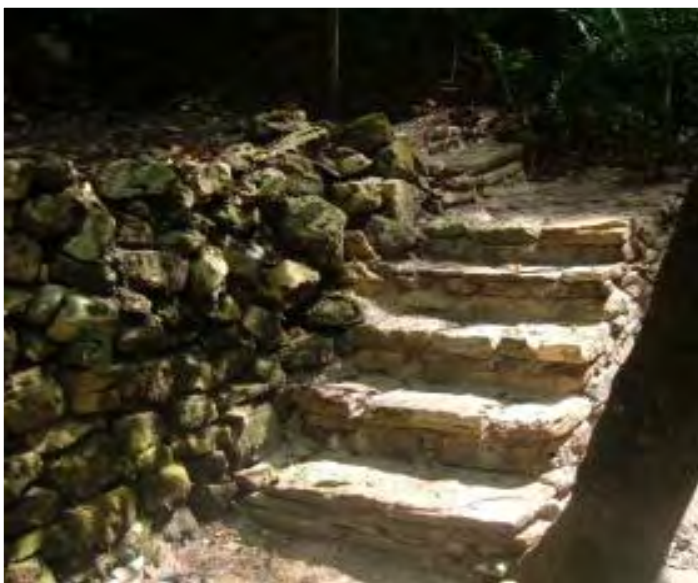
Fig. 55 Acceso 1 costado de la escalinata megalítica elaborado en 2008. Y consolidado 2009.

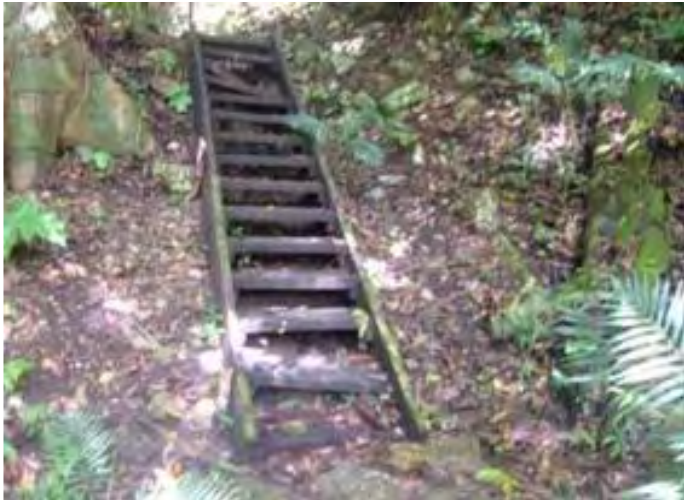
Fig. 56. Acceso 2, escalinata de madera colocada en el 2003, comunica de J-1 hacia el patio 1 de la acrópolis.

muro de retención que selló la trinchera dejada abierta desde 1936. El actual acceso cuenta con cinco peldaños al inicio, un descanso y dos peldaños más que conducen hacia la parte superior de las megalíticas para luego llegar a otra escalinata dirigiéndose al acceso 2 que lleva hacia el patio 1. Este acceso fue acondicionado en el 2007 en la actualidad se le a proporcionado medidas de protección y mantenimiento cambiando únicamente los barandales y pasamanos. Figs. 56 y 57.

Acceso 2 o escalinata 2.
 Está localizado sobre una plataforma que conduce directamente al patio uno, esta escalinata fue la que mas signos de deteriorada presentó , debido a la inclinación del terreno se acondiciona con peldaños de hulla larga, esto con la finalidad de colocar los peldaños justo con la altura original del terreno para no alterar la evidencia prehispánica y que ocupe el mismo espacio que el anterior acceso, al miso tiempo se reacondicionó el pasillo entre el templo J-1 y el palacio J-2 que lleva hacia el patio 1.

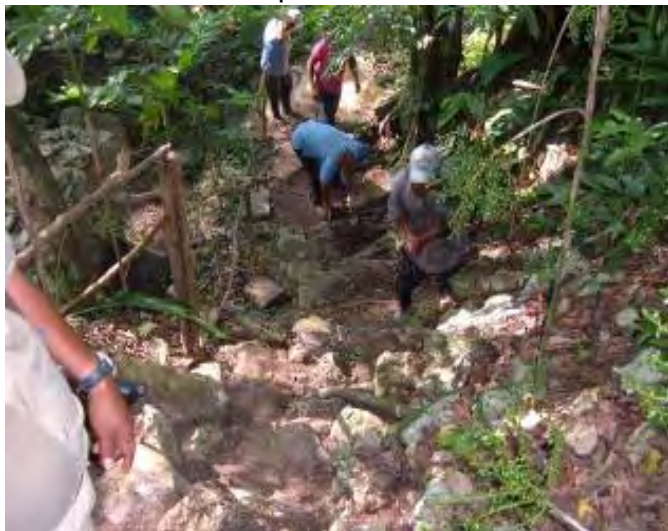
Fig. 59. Elaboración y adaptación del acceso 4, colocado durante la temporada 2009.

El acceso 4 o escalinata 4. Fue colocado en la esquina Suroeste del patio 2 para dar paso al patio 3, el trabajo en este sector presento un grado de dificultad diferente a las demás escalinatas, debido a la altura e inclinación existente, cuenta con 16 peldaños, que fueron acondicionados sobre los taludes y muros derrumbados del palacio J-10, Figs. 59-61, es importante que resaltar que este acceso era que el presentaba mayores riesgos en el circuito de visita de la acrópolis, dado a que el escombros esta suelto y levantado por el crecimiento de las

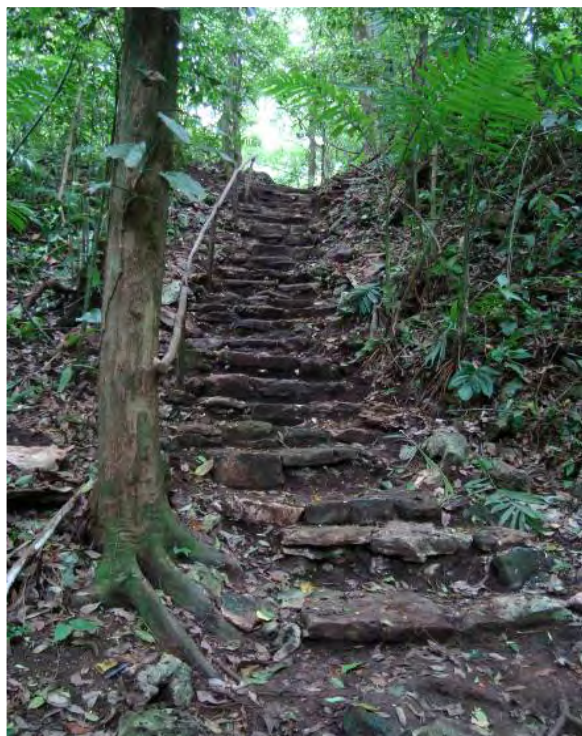
Fig. 67 Escalinata de acceso a la Plaza oeste y posteriormente a la acrópolis de Piedras Negras.

principal de la plaza Oeste desde donde se podía observar la acrópolis. Esta escalinata comunica el sector de la Plaza Este con la plaza Oeste que posteriormente da paso a la entrada de la acrópolis. Figs. 66-67.

Presenta una inclinación bastante pronunciada, por lo que los peldaños se elaboraron donde huella contra huella alta un promedio de 35cm. Fueron colocados 18 peldaños acondicionados sobre los rasgos de la antigua escalinata, previo a ser colocados fue puesta una capa gruesa de tierra negra con arcilla blanca para proteger el rasgo original, inmediatamente fueron colocados los peldaños, aglutinados con una mezcla de tierra negra cernida, arcilla caliza blanca y cal, en una proporción de 1x1, posteriormente fue colocado el barandal

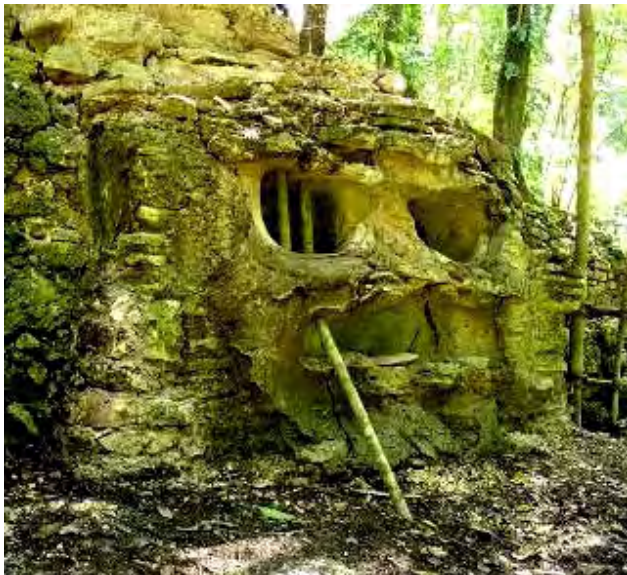
Fig. 68. Mascarón en la fachada del edificio K-5

Este mascarón está en la primera plataforma al nivel del suelo a la izquierda de la escalinata central fue descubierto durante los años 30' por la Universidad de Pensilvania. El mascarón quedó expuesto desde 1939 por lo cual sufrió mucho daño.

El mascarón está hecho en estuco modelado sobre un muro de mampostería; presenta tres capas sucesivas de estuco. El mascarón presenta

1.46 metros de alto por 2.60 metros de ancho, los ojos y boca son cavidades vacías. Está decorado con diseños de espirales sobre los ojos y alrededor de la boca. Fig. 68.

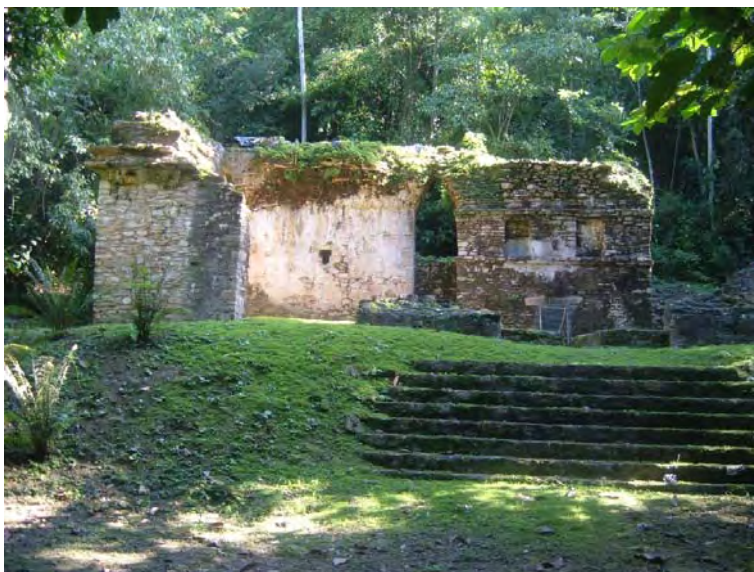
Fig. 69. Baño de Vapor, P-7 consolidado durante el proyecto Piedras Negras 1997-2000.

Esta estructura se encuentra en la plaza Este al SE de O-13, al Sur del baño de vapor se encuentra la estructura O-12. La estructura P-7 presenta un cuarto central donde se localizaba el fogón, y 4 cámaras a los lados. Una particularidad de este baño de vapor es que es el único que presenta un trono y un vestíbulo monumental con paredes de más de 4 metros de alto. Fig. 69.

La primera etapa constructiva del baño de vapor P-7 corresponde a la fase Balche la cual es la transición entre el Clásico Temprano y tardío. El cuarto de sudar fue construido en la subfase Yaxche temprano (630-680 d.C). El vestíbulo fue añadido durante la fase de transición Yaxche-Chalcalhaaz para el 730 d.C. El edificio fue abandonado para el año 839 d.C. (M. Child)

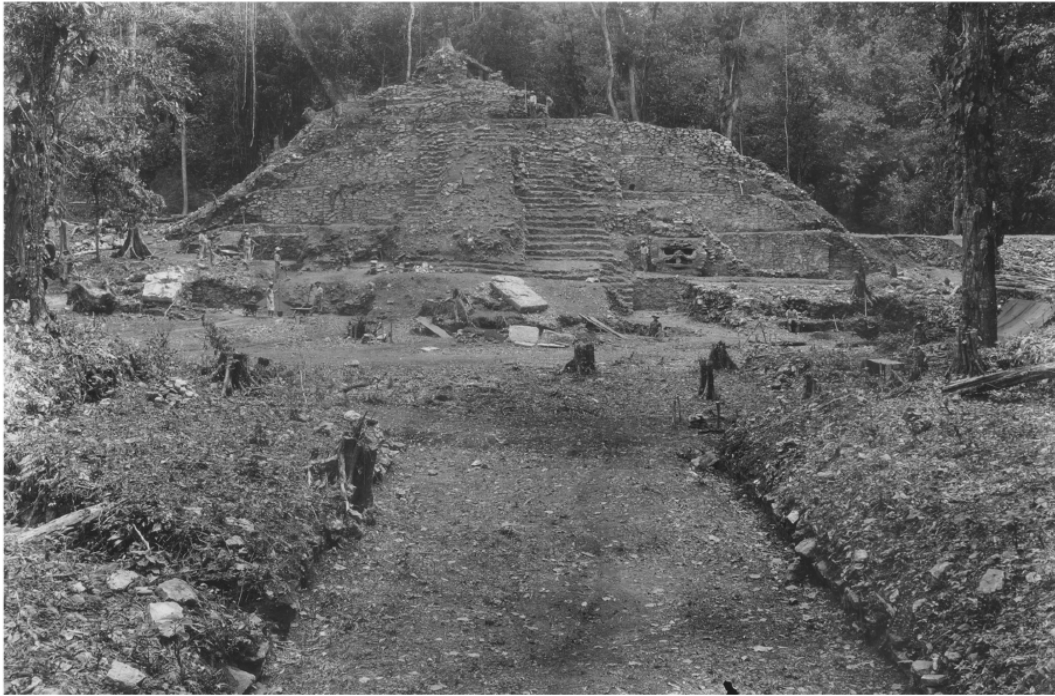
Fig. 70. Vista panorámica de l edificio K-5 y el conjunto arquitectónico juego de pelota de la plaza oeste. pelota K-6.

El juego de pelota se localiza frente a la estructura K-5 en la plaza Oeste. El juego de pelota lo forman dos estructuras paralelas de 8.5 metros de ancho por 21 metros de largo y el espacio entre ellas es de 6.5 metros. Esta cancha no se encuentra cerrada en sus extremos ni presenta ningún tipo de edificación a los lados, sus muros son rectos sin presencia de mucha decoración. Satterweit reporto en los años 30 la existencia de una pequeña lapida tallada donde se apreciaban dos jugadores de pelota. Fue identificada como miscelánea No.10. Esta cancha no presenta marcadores en el eje central ni a los lados sobre los taludes. Fig. 70.

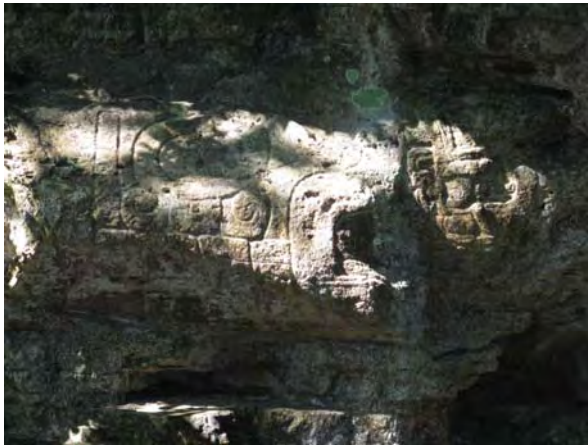
Fig. 71. Petroglifo de la tortuga, ubicado en el grupo sur de Piedras Negras.

Este petroglifo está tallado en un risco que se encuentra hacia el extremo sur del sitio sobre un arroyo estacional. El petroglifo representa a una tortuga con rasgos sobrenaturales. La escena central está dominada por el caparazón el cual tiene una fecha de 8 Ajau, el rostro de la tortuga presenta volutas y con la boca abierta. Existen 5 nichos debajo del grabado. Basados en la fecha 8 Ajau que parece ser la celebración de un final de katún para el 9.13.0.0.0 (692 d.C.). Esta fecha es la que celebra el petroglifo, el poder datar efectivamente es difícil por la falta de material asociado. Fig. 71.

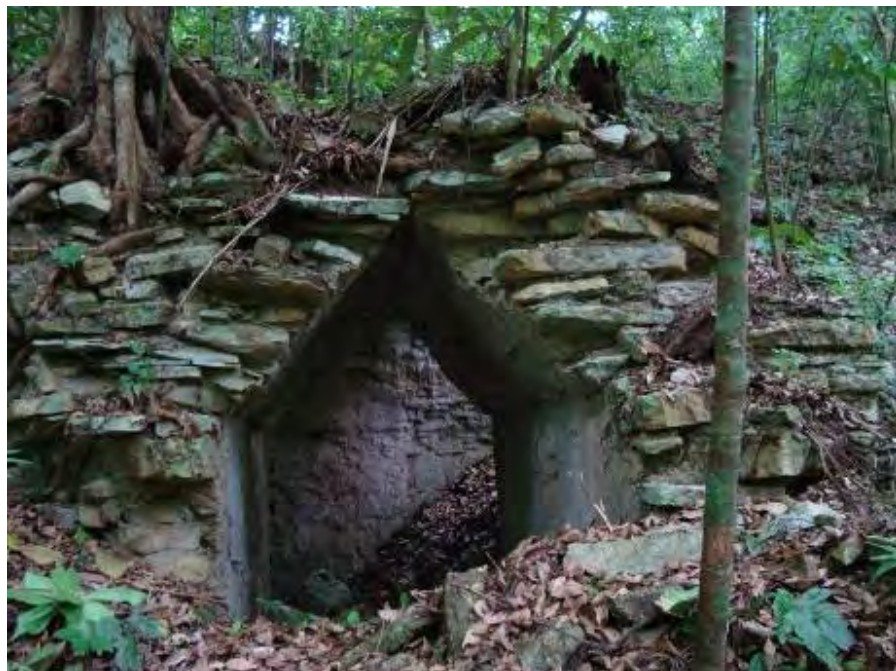
Fig. 72. Restos de Bóveda del palacio J-8, elemento de conservación en el patio 1 de la acrópolis.

J-8 según los registros no ha sido intervenido, No ha sido liberada pero, se ve la existencia de una especie de pasillo, o quizá un cuarto transversal que puede ser muy significativo en la interpretación de la acrópolis y sus accesos. Parece conectar con el patio 2. Su estado actual parece estabilizado por sus propios escombros, excepto el pasillo abovedado que evidentemente está en peligro de destrucción. (Larios, 2007:11).Fig. 72.

Como medida de prevención en la temporada de campo 2009 se colocó un nylon encima de la bóveda, esto para evitar que el agua cayera directamente sobre ella así evitar la humedad y el crecimiento de microflora en el estucado original que aun poseen sus paredes interiores.

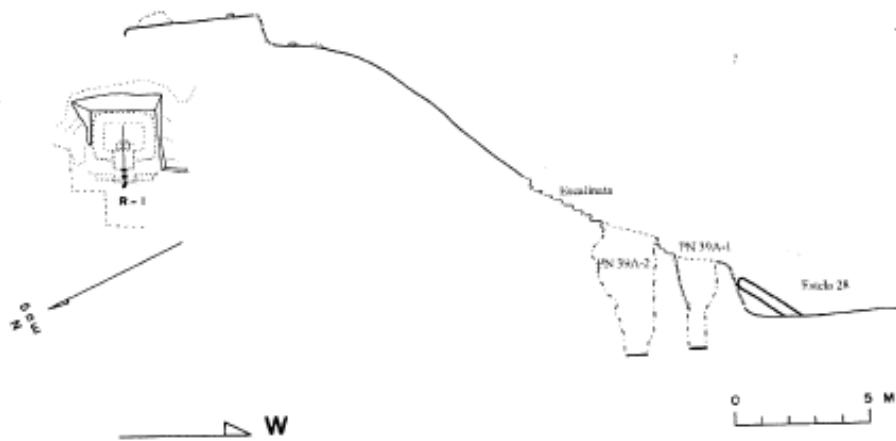
Fig. 73. Dibujo de Planta y perfil de la Estructura R-1. (Tomado de Escobedo y

En su cima se conservan los restos de un templo con una sola cámara, tres pórticos y muro posterior muy grueso, lo que sugiere que tuvo crestería. En la saliente de la plataforma de R-1, se hallaba la Estela 28, ahora caída sobre la plaza. (Escobedo y Alvarado, 1998:281) Fig. 73.

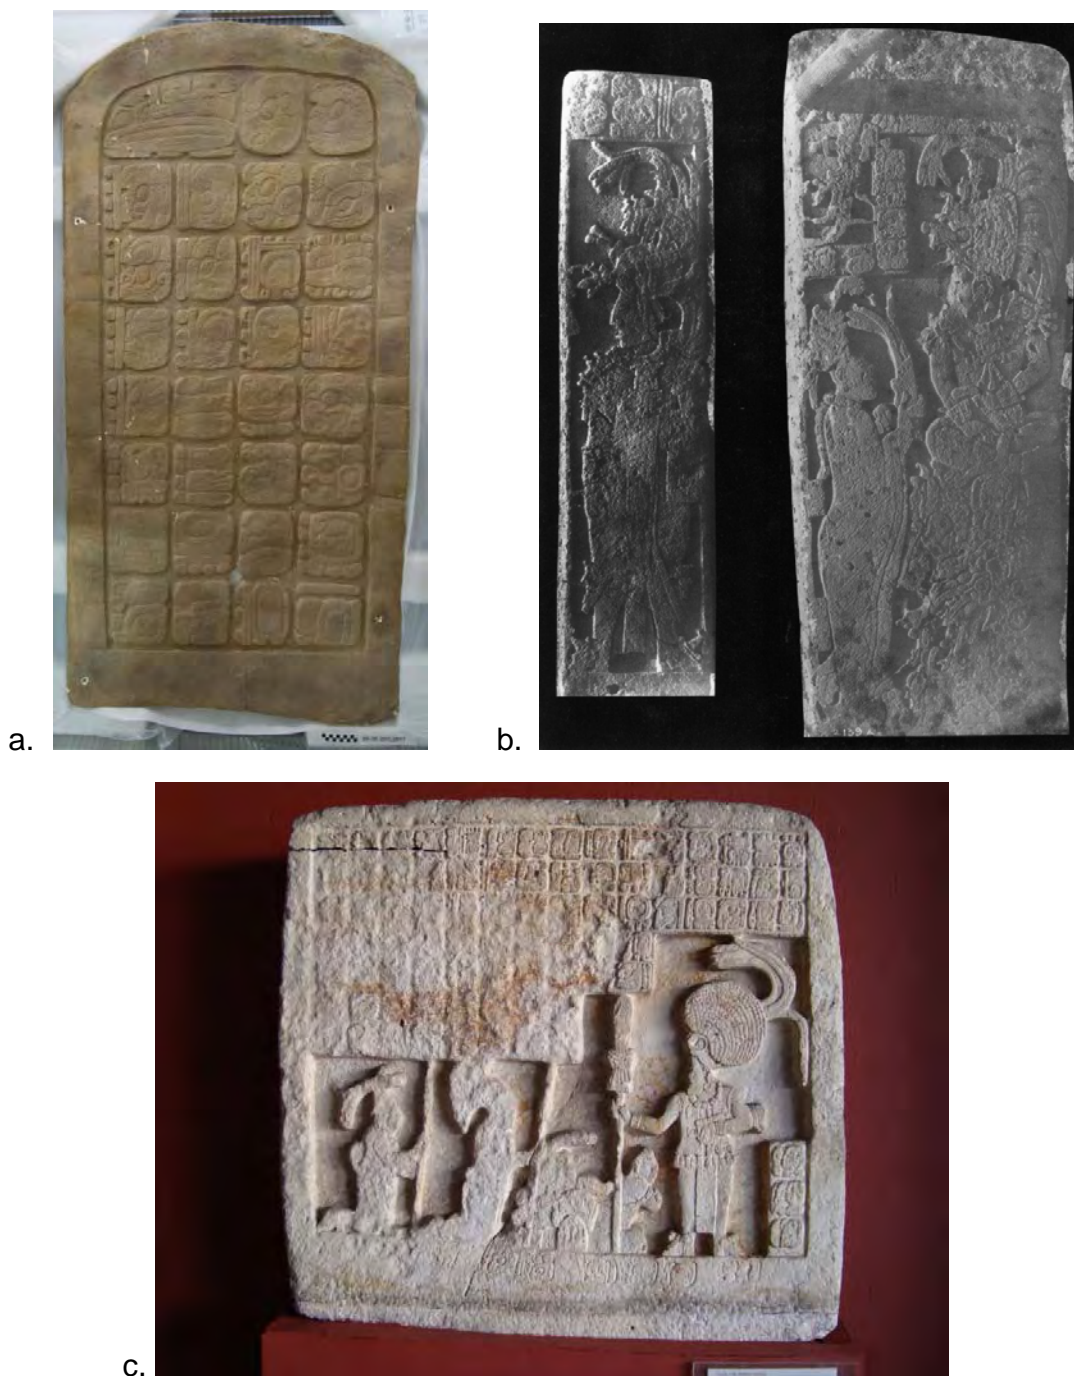
Fig. 75 Algunos de los monumentos esculpidos encontrados en R.5, estos se encuentran actualmente en el Museo Nacional de Arqueología de Guatemala. **a.** Estela 36 **b.** Estela 33 **c.** Panel 4.

su escombros indica la presencia de una sola escalinata central, que desciende hasta una amplia terraza en la base. Sobre el frente a la terraza basal de R-5 se encontraban 7 estelas (32, 33, 34, 35, 36 y 37, en dirección suroeste-noreste), debido a la depredación y al saqueo en el sitio estas fueron mutiladas y destruidas. Fig. 75.

El panel 4 fue descubierto por Teobert Maler en 1899, caído sobre el declive de la parte frontal de la base piramidal de R-5, dedicado al Gobernante 2 de Piedras Negras en 9.11.15.0.0 (667 d.C.). Muestra una escena de presentación

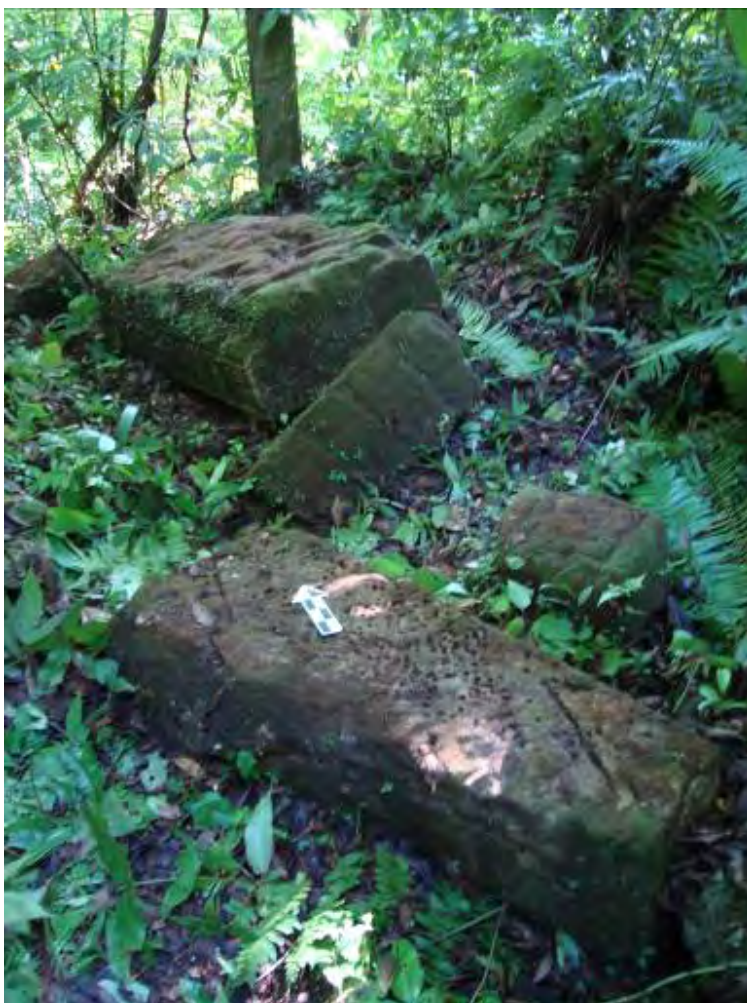
Fig. 77. Fragmentos de la estela 23 ubicada en la plataforma del edificio O-12.

Al igual que sus templos y palacios las esculturas fueron victimas del vandalismo y saqueo, muchas de las estelas y altares fueron mutilados con moto sierra quedando los restos como simples bloques de caliza . A pesar de los robos de sus impresionantes tallas la mayoría de las estelas aun presentan muchos de sus rasgos, aunque erosionados se puede apreciar la fineza de su talla y como si fuera poco la mayoría de los monumentos han sido sometidos al paso del tiempo, el agua y la erosión han dejado su marca haciendo cada vez mas evidente el deterioro y la destrucción de los monumentos (Figs. 77 y 78).

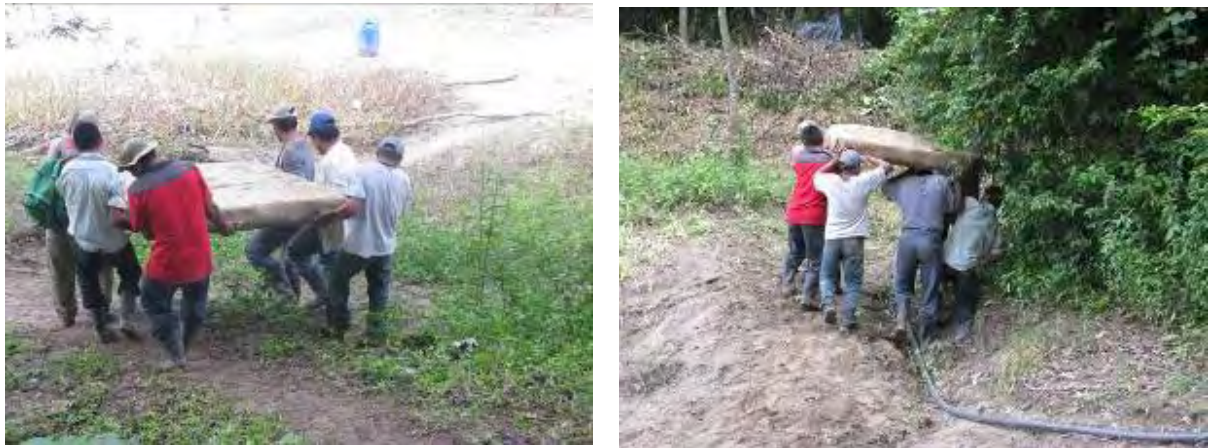
Fig. 79. Traslado de la replica del panel 15, de la orilla del Usumacinta Grupo sur hacia la acrópolis

Después del traslado del panel se propuso la realización de una replica con la finalidad de devolver al sitio la copia del monumento y mostrar a los visitantes el fabulosos hallazgo. Una vez terminada la replica el interés por regresarla al sitio quedo olvidado y por mas de cinco años no se supo del paradero de la famosa replica del Panel 15. Fig. 79.

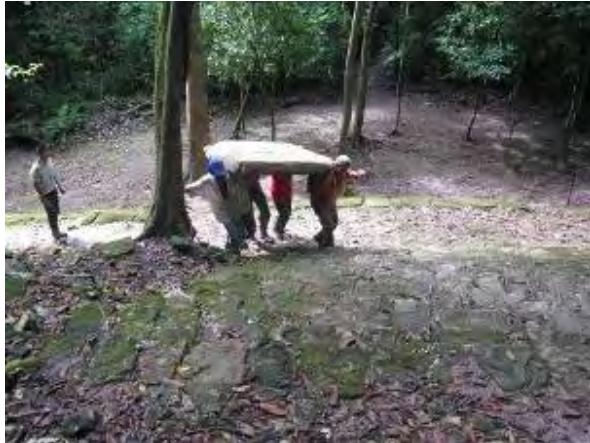
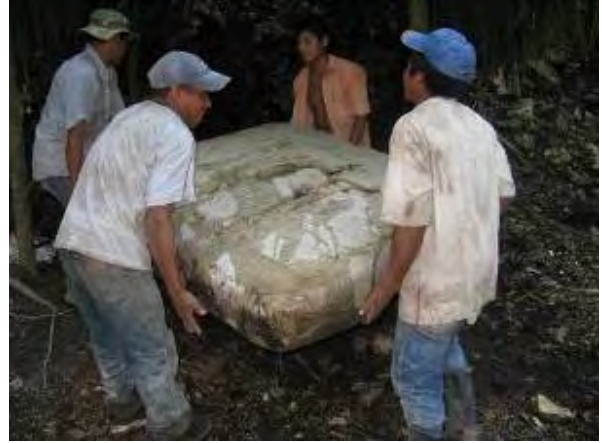
Fig. 80. Subida de la replica del panel 15, sobre la terraza J-1 en la acrópolis de Piedras Negras

Durante el mes de mayo se hicieron los trámites correspondientes con el departamento de Monumentos Prehispánicos de la Dirección General del Patrimonio Cultural y Natural de Guatemala, para obtener la autorización de sacar el panel de la bodega y trasladarlo al sitio arqueológico Piedras Negras. Después de obtener las autorizaciones necesarias el traslado se realizó en dos etapas: la primera parte fue del sitio arqueológico Ceibal a las oficinas del Parque Nacional Sierra del Lacandón de la Fundación Defensores de la Naturaleza, ubicado en Santa Elena Peten y la segunda etapa fue el traslado de las oficinas de Defensores de la naturaleza al sitio Arqueológico Piedras Negras. Por fin en los primeros días del mes de junio la replica del panel esta devuelta en el sitio, el panel fue llevado hasta la terraza de J-1 y colocado al pie del templo J-4 donde permaneció durante cientos de años hasta el día de su descubrimiento en el año 2000. Figs. 80 y 81.

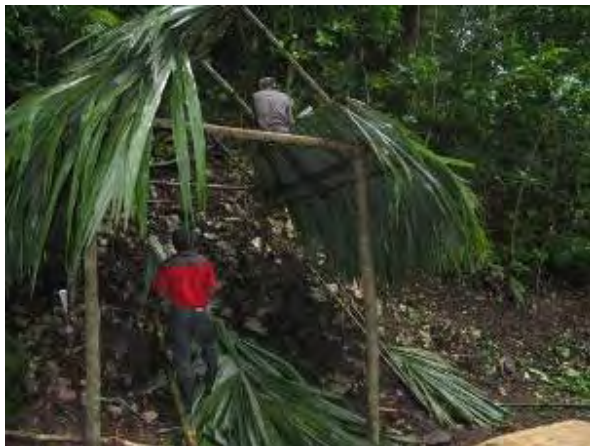
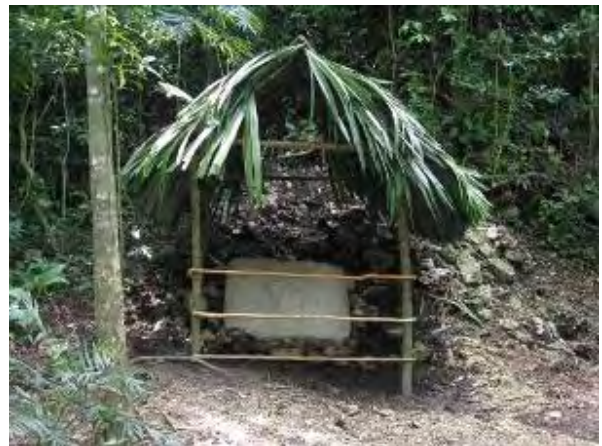
Fig. 81. Elaboración de cubierta de protección y colocación de la replica al pie del templo J-4.

La replica del panel 15 ahora también puede ser vista por los visitantes en el sitio arqueológico Piedras Negras, se le colocó una pequeña cubierta de guano y es parte de los puntos de interés del sitio.

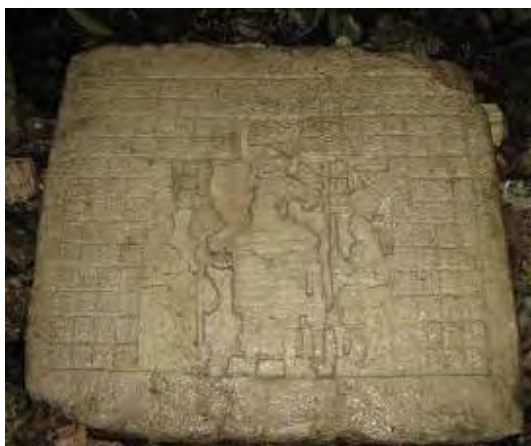
Fig. 82. Vista frontal de la replica del panel 15 y dibujo del original realizado por Houston 2000.
