SALVANDO PIEDRAS NEGRAS

NUEVA GUATEMALA DE LA ASUNCION,
10 DE NOVIEMBRE DEL 2009.

PROYECTO
SALVANDO PIEDRAS NEGRAS

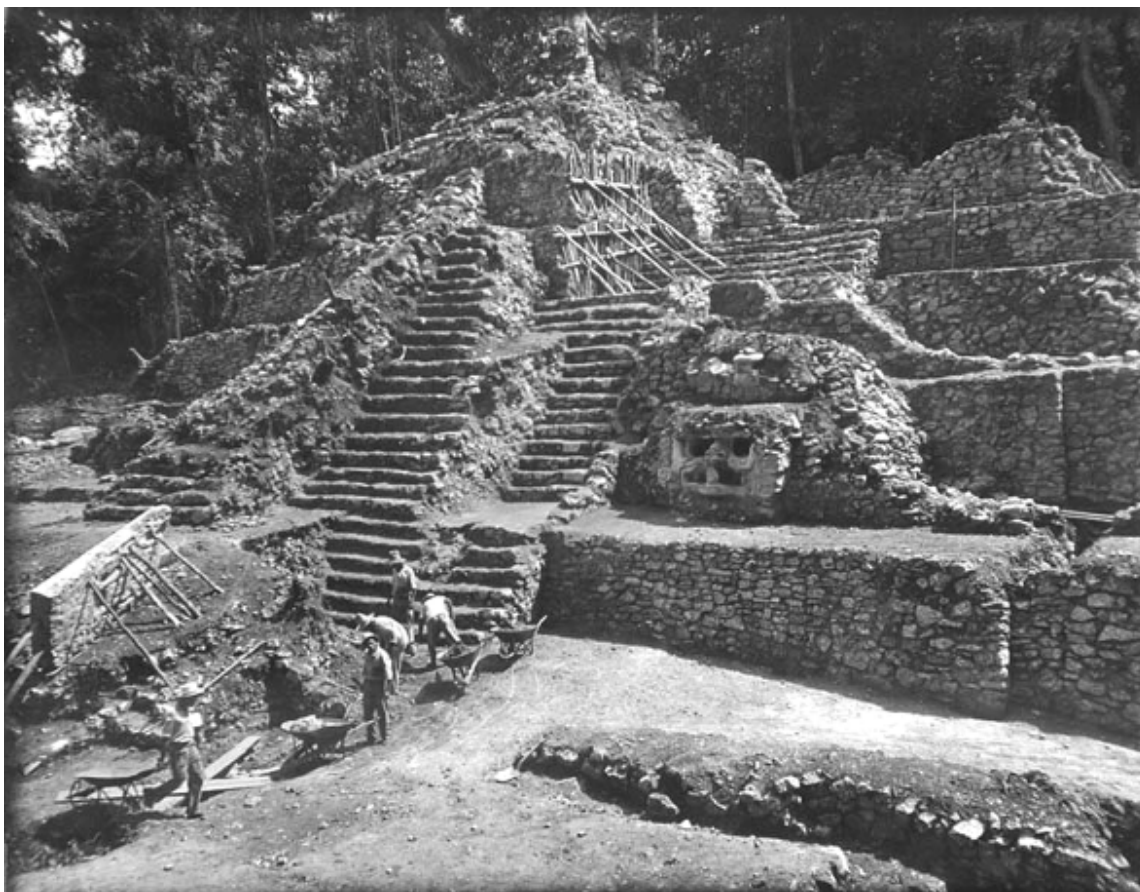
Fig.83. Imagen de la estela 39 y mascarón K-5 proceso de excavación de 1935.

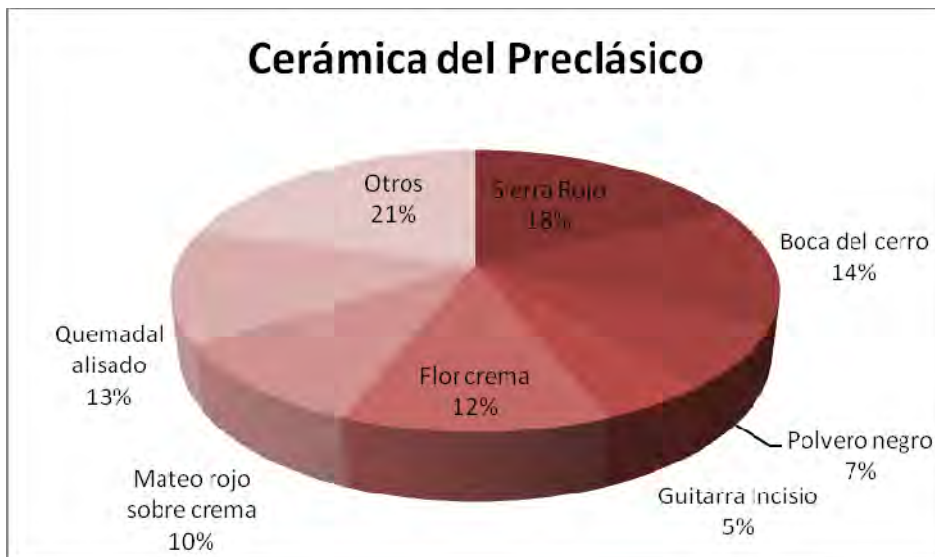
Fig. 84. Grafica de frecuencia de materiales cerámicos durante el preclásico.

En la grafica se puede notar que dentro de la muestra cerámica un porcentaje elevado esta representado por el tipo Sierra rojo, seguido por Boca del cerro, Quemadal alisado y otro tiestos sin engobe, guitarra inciso, flor crema, polvero negro y mateo rojo sobre crema. Fig. 84.

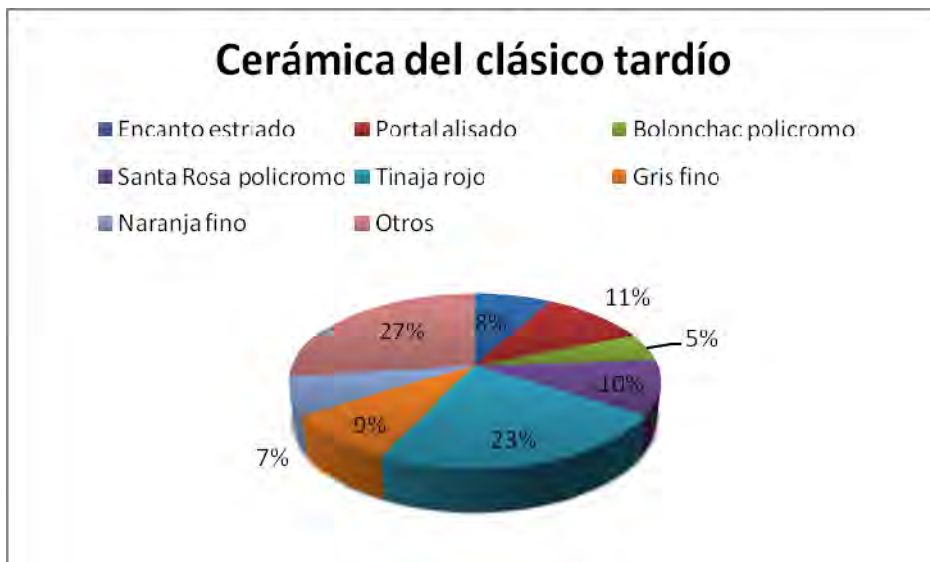
Fig. 85. Grafica de frecuencia de materiales cerámicos durante el Clásico tardío.

La tercera etapa esta representada por un 16% de la muestra correspondiente al clásico tardío, durante este periodo se contempla una marcada expansión de pequeños grupos entre Piedras Negras y el

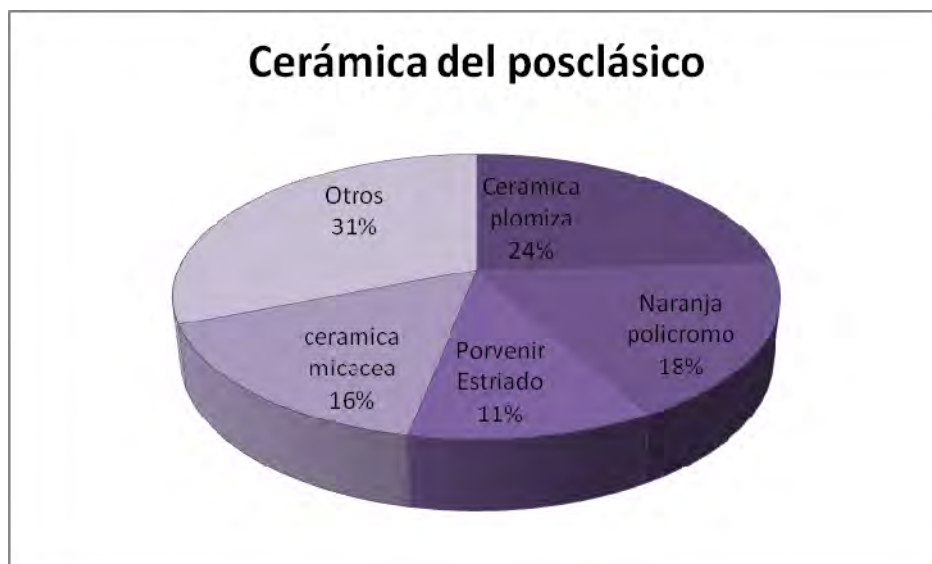
Fig. 86. Grafica de frecuencia materiales cerámicos durante el posclásico.

Sorprendente e interesante fue el haber encontrado cerámica proveniente de las tierras altas, cerámicas diagnosticas que marcan la época posclásico, pero aun mas fue la frecuencia en que estas estuvieron presentes, cerámica con pasta y engobe micáceo naranja policromo de pasta fina muy parecidas a las encontradas en el noroccidente de Guatemala, cerámica plumiza con su característica superficie naranja grisácea y sus diversas manifestaciones decorativas. Fig. 86.
