**UNIVERSIDAD DE SAN CARLOS DE GUATEMALA
DIRECCIÓN GENERAL DE INVESTIGACIÓN
IIHAA – ESCUELA DE HISTORIA**

CRECIMIENTO Y DISTRIBUCIÓN DE ORGANISMOS VEGETALES
MENORES EN LA ARQUITECTURA PREHISPÁNICA Y SU RELACIÓN
CON EL DETERIORO DEL PATRIMONIO CULTURAL EDIFICADO:
PROPUESTA TÉCNICA PARA SU CONTROL
SITIO ARQUEOLÓGICO NAKUM

NUEVA GUATEMALA DE LA ASUNCIÓN
NOVIEMBRE DE 2009

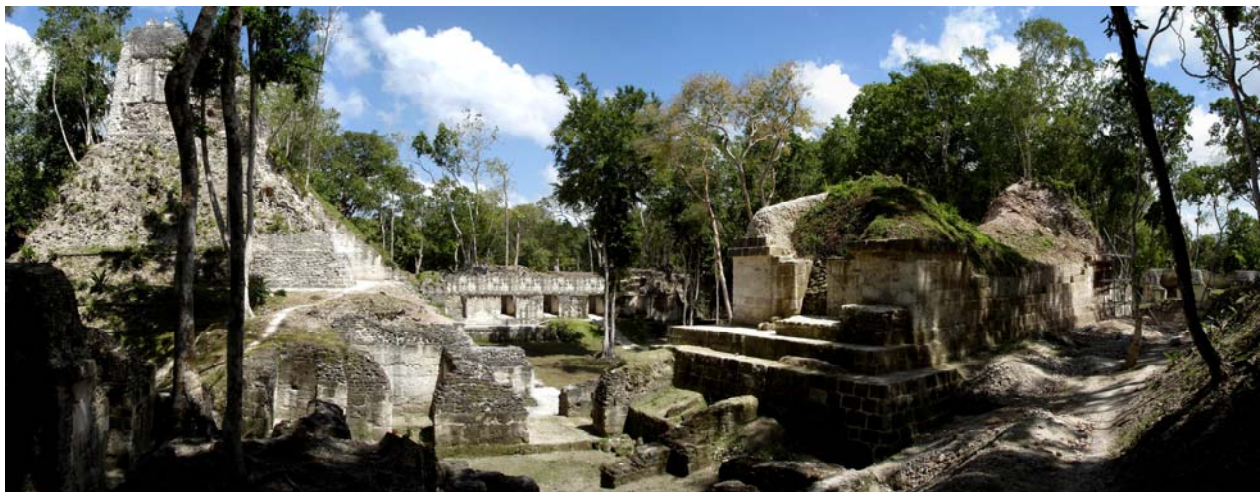
Figura 01. Arquitectura expuesta de Nakum, Patio 1 de Acrópolis Sur, vista al Noreste (fotografía R. Noriega)

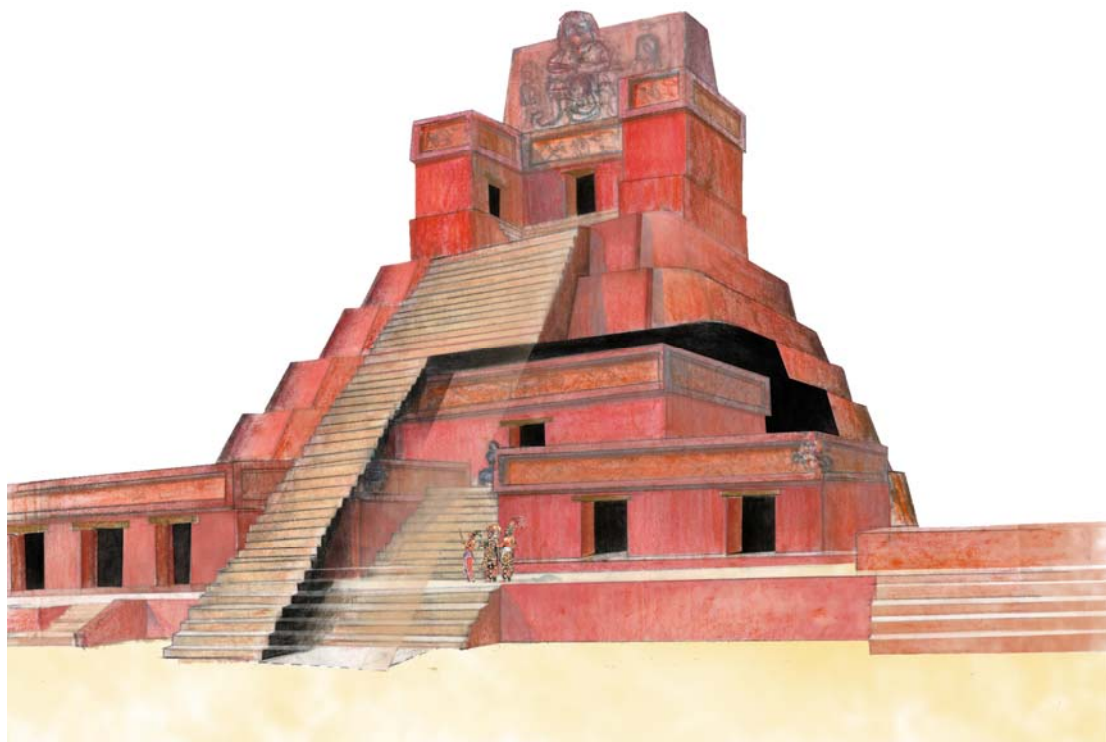
Figura 8. Idealización secuencia constructiva edificio E, Acrópolis Sur de Nakum (Ilustración B. González)

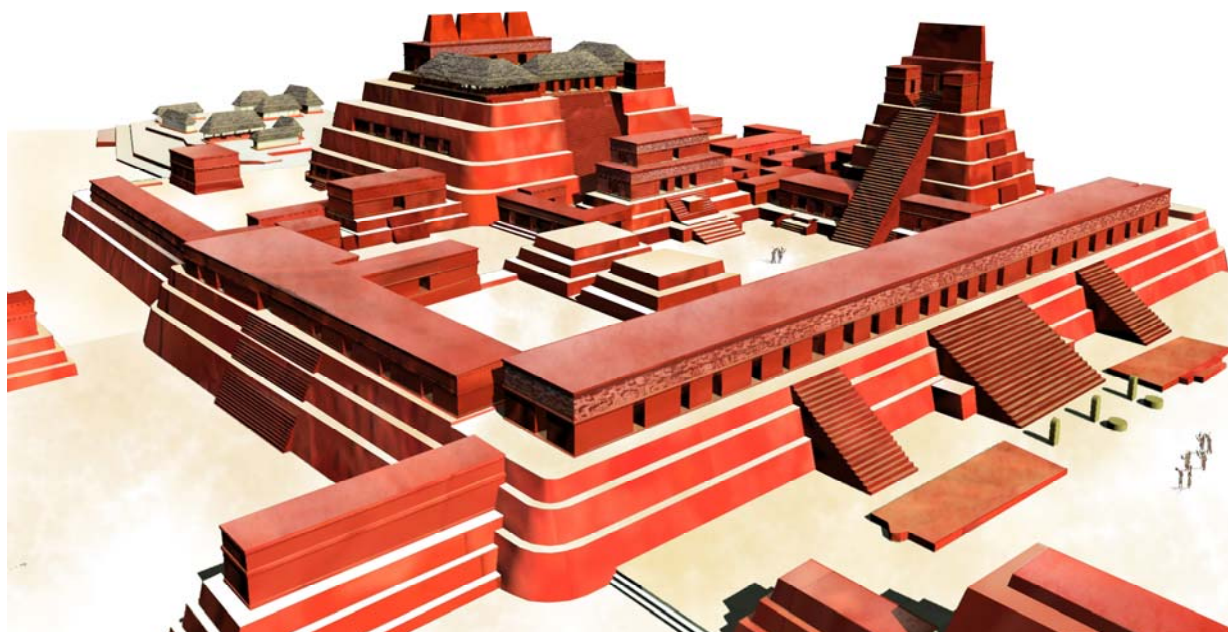
Figura 9. Idealización Acrópolis Sur de Nakum (Ilustración T. Tobar)

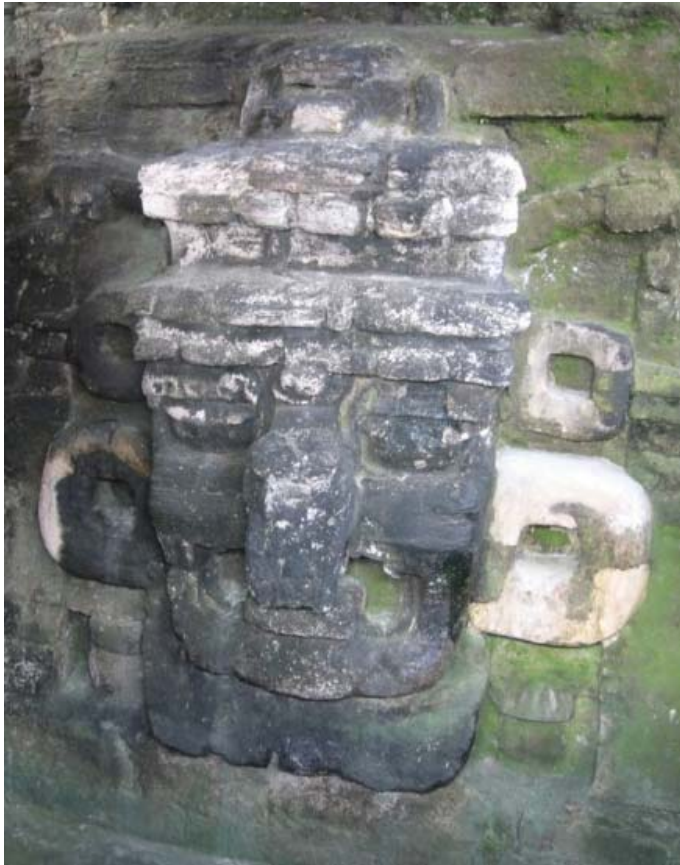
Figura 10. Crecimiento de alga verdeazulada (*Scytonema guyanense*,) Acrópolis Norte de Tikal (Castañeda *et al.* 2009) (Foto D. Aquino).

cianobacterias contienen clorofila *a*, pero ésta no se encuentra en los cloroplastos, sino que se distribuye por toda la célula. Se reproducen por esporas o por fragmentación de los filamentos pluricelulares. Las algas verdeazuladas se encuentran en hábitats diversos de todo el mundo. Abundan en la corteza de los árboles, rocas y suelos húmedos donde realizan la fijación de nitrógeno. Recientemente se han registrado crecimientos de algas verdeazuladas en elementos arquitectónicos de la Acrópolis Norte de Tikal (Castañeda *et al.* 2009).

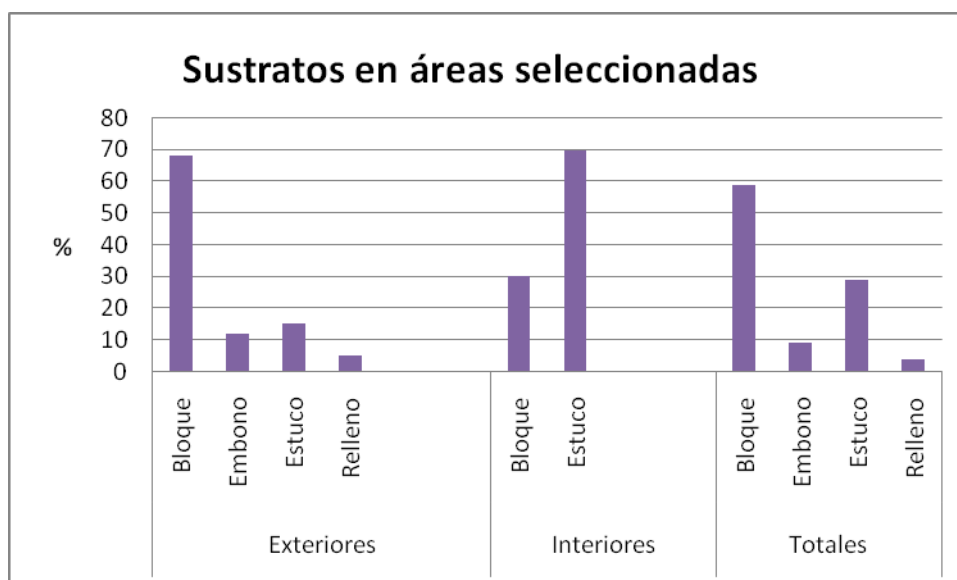
Utilizando de referencia la caracterización de materiales y tecnología constructiva de la arquitectura maya, se ha realizado un análisis estadístico de la superficie seleccionada para llevar a cabo el presente estudio. Durante el proceso de selección de las áreas ha sido evidente que la mayor parte de ellas corresponden a una superficie de bloques calizos con un total de 58.75%, seguido por las superficies cubiertas con estuco con un 28.75% para luego dar lugar al embono con un 8.75% y finalmente el relleno constructivo con el 3.75% del total de la muestra analizada.

Cuadro 02. Análisis estadístico de sustratos en áreas seleccionadas. Sitio arqueológico Nakum.

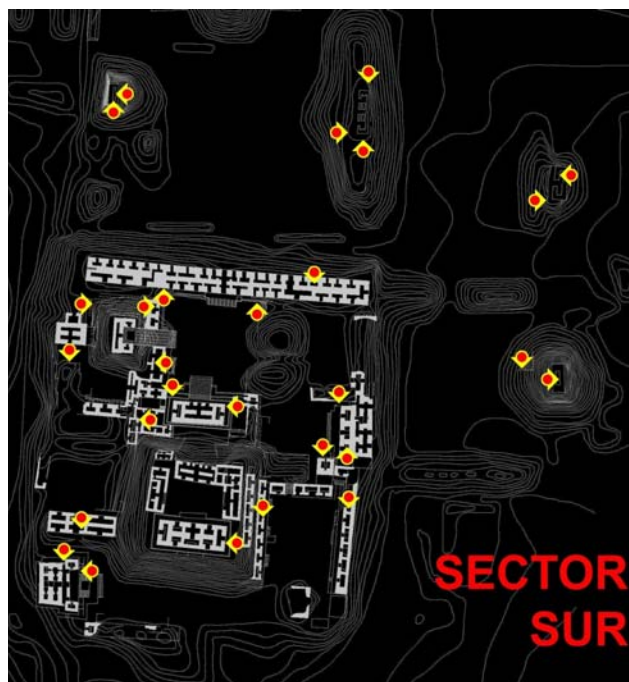
A nivel espacial, las áreas seleccionadas cubren edificios ubicados en todos los sectores del sitio que tienen arquitectura expuesta con el fin de conocer la mayor cantidad de variables de acuerdo a la ubicación de los edificios y las variables medio ambientales.

Figura 12. Distribución de áreas seleccionadas contexto exterior. Sector Sur, sitio arqueológico Nakum (modificado de Quintana y Wurster 2002)

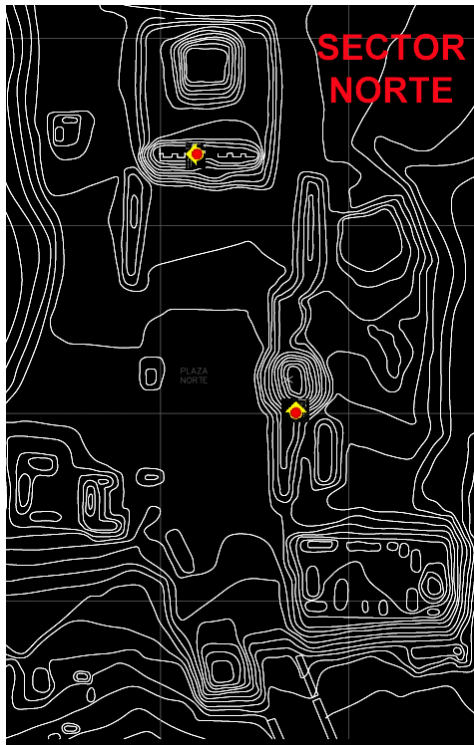
Las áreas 27/30/40 y 28/30/40 que se ubican en los Edificios X y W respectivamente, no aparecen en este mapa ya que se localizan en el Sector Norte del sitio de la siguiente manera:

Figura 13. Distribución de áreas seleccionadas exteriores. Sector Norte, sitio arqueológico Nakum (modificado de Quintana y Wurster 2002)

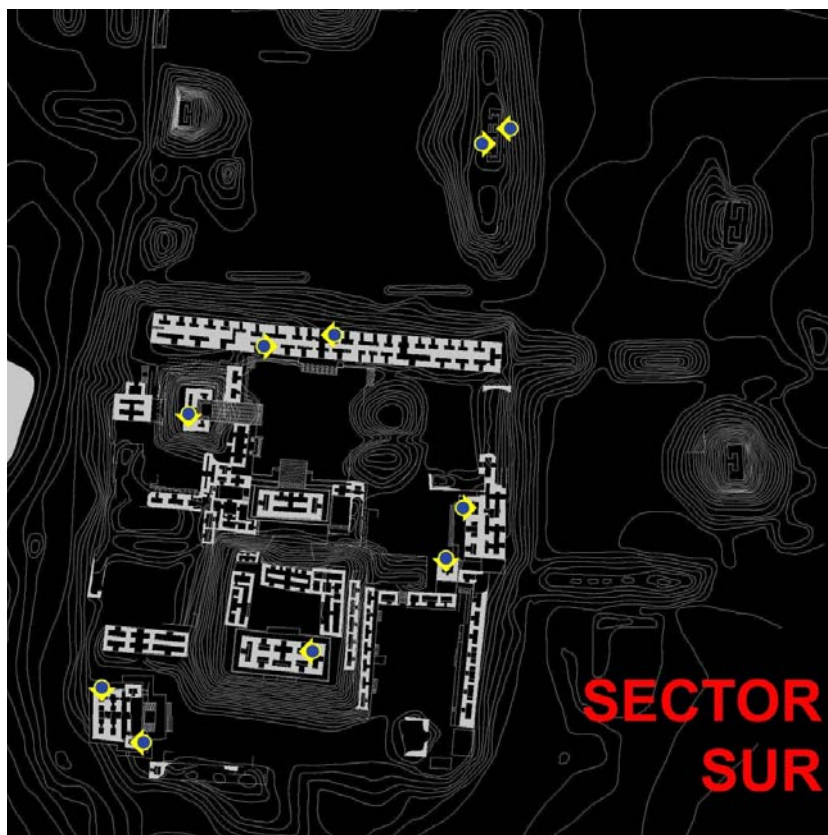
En vista de la distribución restringida de los recintos interiores expuestos en la arquitectura de Nakum, todas las áreas seleccionadas en contextos interiores se ubicaron en el Sector Sur del sitio arqueológico.

Figura 14. Distribución de áreas seleccionadas en contextos interiores. Sitio arqueológico Nakum (modificado de Quintana y Wurster 2002).

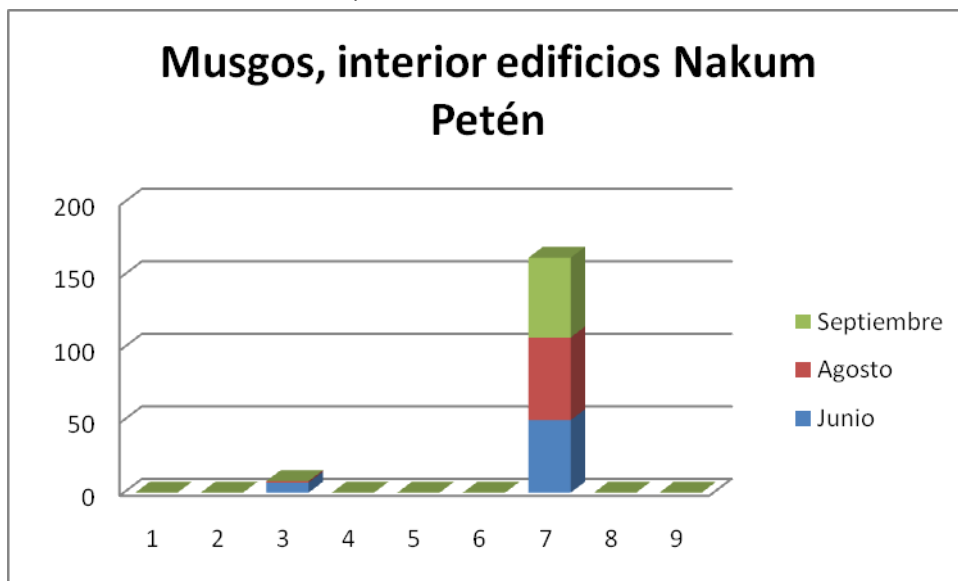
Los cuadros 08 y 09 muestran la cobertura de *Hyophila involuta* (Hooker) A. Jaeger y *Lepraria* sp. en el edificio D representado por el número 7. Durante el mes de agosto se reportó el porcentaje de cobertura vegetal más alto para ambas especies debido a ciertas variables ambientales principalmente la humedad ya que fue el mes más húmedo de los tres [ver anexo 8]. Otro factor que pudo inferir en el desarrollo de los organismos es probablemente la posición en la cual se localiza el área de muestreo, ya que estos organismos son tolerantes a sitios de alta luminosidad y cambios de temperatura (Brodo *et al.* 2001, Gradstein *et al.* 2001).

Cuadro 08. Cobertura Vegetal de Musgos *Hyophila involuta* (Hooker) A. Jaeger. en interiores durante los meses de junio, agosto y septiembre de 2009. Sitio Arqueológico Nakum.

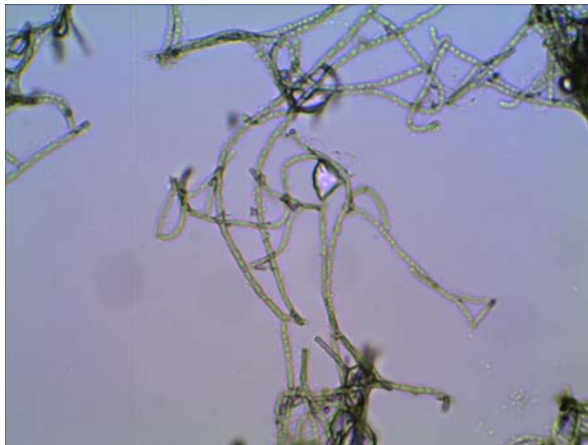
Figura 15. Células cianobacteria *Lyngbya* sp. 1000x. (Foto V. Ríos).

Observaciones: Miden aprox. 5 micras. Durante los meses de junio y septiembre presentaron una coloración verde oscuro, la cual tuvo una leve variación durante el mes de agosto donde se observaron de un color verde claro, durante los tres meses presentaron una textura lisa. Se localizaron principalmente sobre sustrato tipo estuco en los interiores de los edificios A, N y E.

Descripción: Forma filamentos delgados rectos generalmente solitarios. Células cortas discoides, más cortas que anchas (Wehr J.D., Robert G.S, 2003).

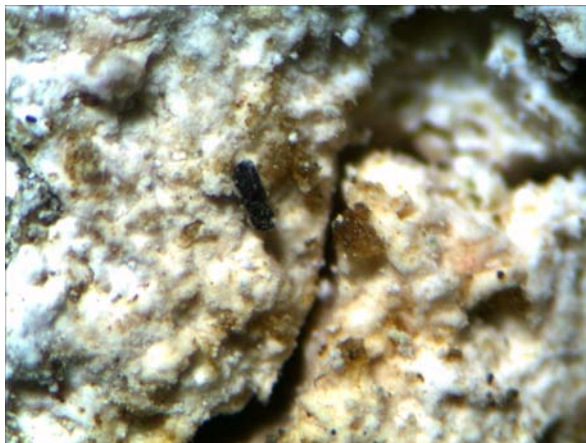
Graphis sp.

Descripción: Talo crustáceo, blanco. Fotobionte: clorofíceas. Lirelas (apotecios horizontalmente alargados) inmersas a sésiles; disco escondido; margen grueso, negro o cubierto por talo. Ascosporas septadas a muriformes, hialinas, reaccionan ante el yodo tornándose azules (I+) (Lüking R., et al).

Figura 17. Liquen *Graphis* sp. Talo con lirela (Foto V. Ríos).

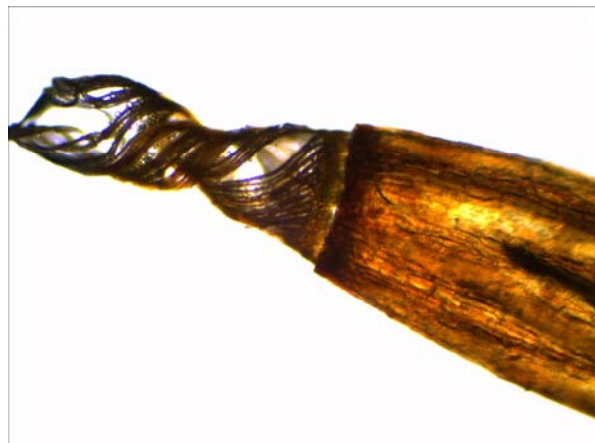
Barbula indica (Hooker)

Figura 19. Briofita *Barbula indica* (Hooker). 100x. (Foto V. Ríos)

Descripción: Plantas formando matas con forma de penachos de 2-25 mm de alto, amarillo-cafés a negruzcas-cafés. Tallos erectos. Hojas 0.5-2.0 mm de largo, liguladas-lanceoladas, cubriendo el tallo, erectas a expandidas cuando

Clasificación
Familia: Pottiaceae
Subfamilia: Merceyoidaea
Tribu: Barbuleae
Género: *Barbula*
Especie: *indica* (Gradstein, *et al.* 2001).

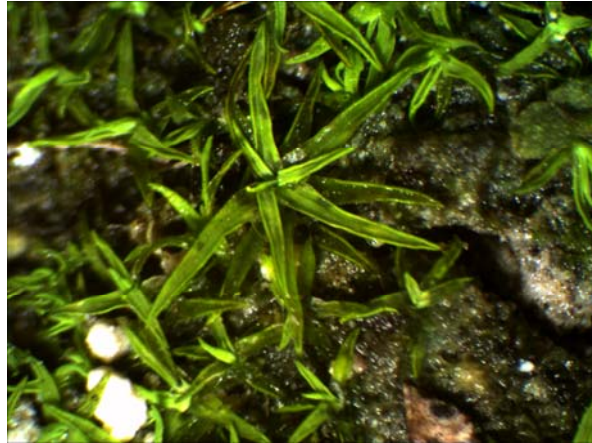
Trichostomum sp.

Figura 21. Hojas de briofita *Trichostomum* sp. 20x. (Foto V. Ríos)

Descripción: Plantas pequeñas a medianas formando densos penachos. Tallos erectos hasta de 3 cm de alto, Hojas incurvadas 1-4 mm de largo, adpresas en la base cuando están secas, expandidas cuando se mojan lanceoladas, márgenes lilos o papilosos (Gradstein, et al. 2001).

Hábitat: Sobre suelo, rocas (piedras calizas) algunas veces en bases de troncos de árboles; 100-680 msnm. (Allen B., et al. 2002). En Petén según reporte de la Flora de Musgos de Centro América y en el Aporte al Catálogo de Musgos de Guatemala realizado por (Salazar N. et al, 2006).
