**UNIVERSIDAD DE SAN CARLOS DE GUATEMALA**  
**DIRECCION GENERAL DE INVESTIGACION – DIGI**  
**INSTITUTO DE INVESTIGACIONES AGRONOMICAS Y AMBIENTALES - IIA**

**PROYECTO: “DESARROLLO DE CAPTADORES DE AGUA DE LLUVIA PARA LA PRODUCCIÓN FAMILIAR DE HORTALIZAS EN EL CORREDOR SECO”**

**Guatemala, enero de 2014**

“Desarrollo de captadores de agua de lluvia para la producción familiar de hortalizas en el corredor seco”

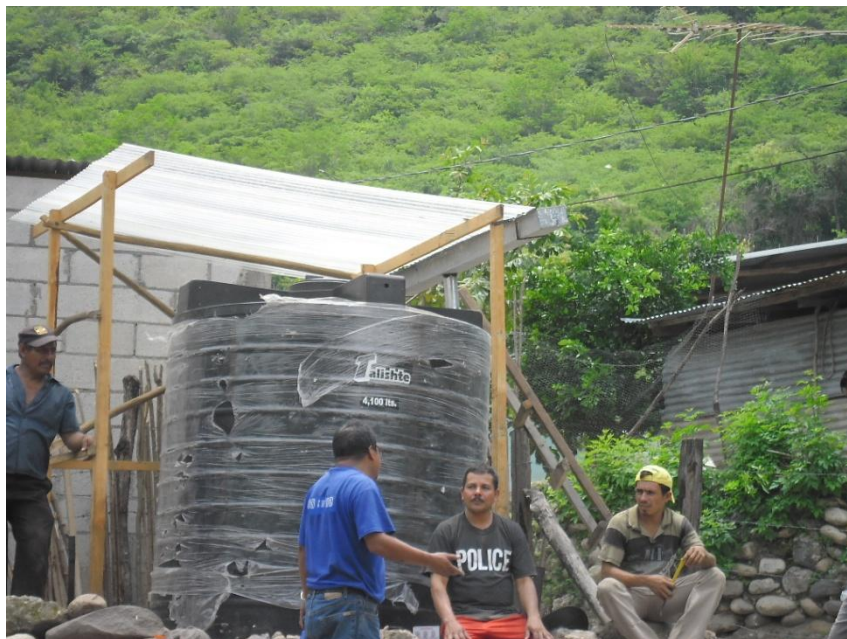
Figura 1. Instalación de estructura de captación y tanque de almacenamiento en la comunidad de Chigüelas, El progreso

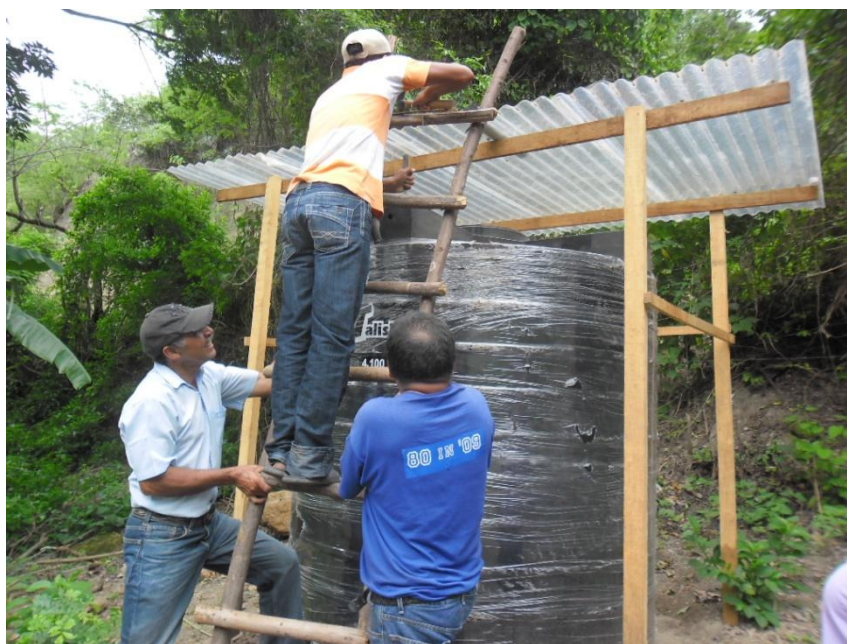
Figura 2. Instalación de estructura de captación y tanque de almacenamiento en la comunidad de El Obraje, El Progreso

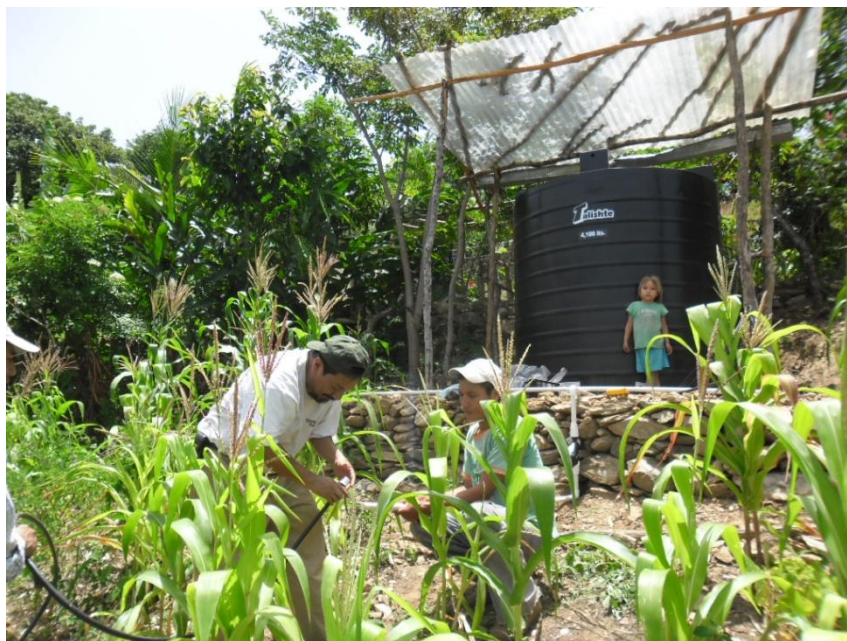
Figura 3. Instalación de estructura de captación y tanque de almacenamiento en la comunidad de San Luis Buena Vista, San Cristóbal Acasaguastlan, El Progreso

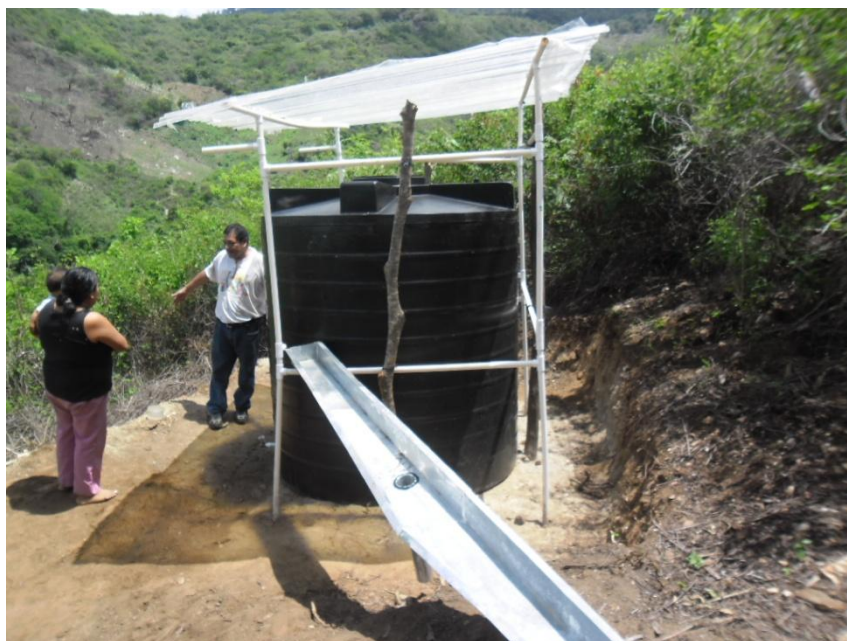
Figura 4. Instalación de estructura de captación y tanque de almacenamiento en la comunidad de Piedras Blancas, San Cristóbal Acasaguastlan, El Progreso

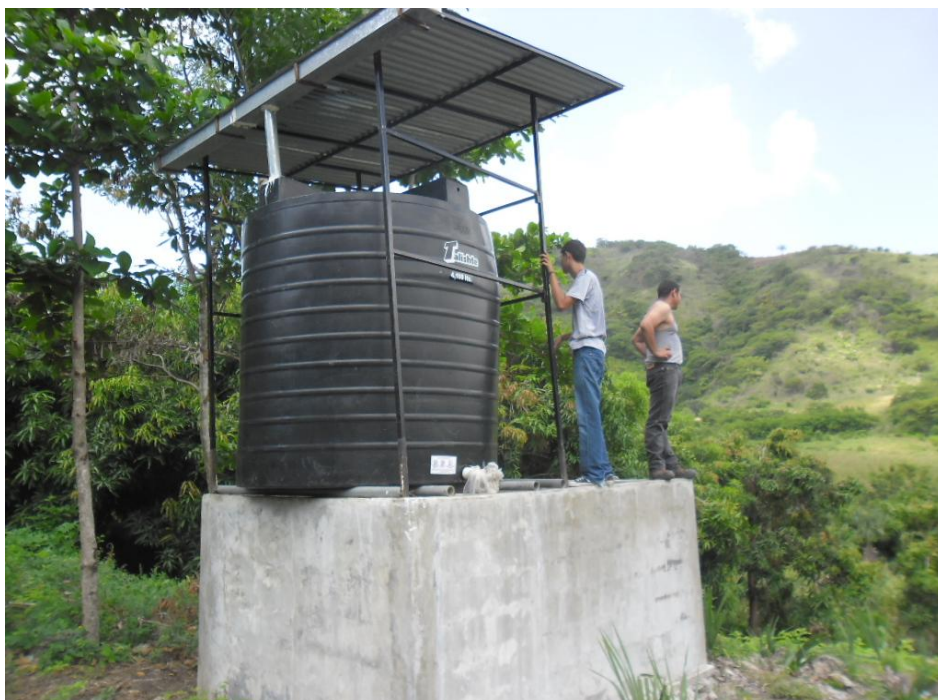
Figura 5. Instalación de estructura de captación y tanque de almacenamiento en la comunidad de Cruz del Valle, San Cristóbal Acasaguastlan, El Progreso

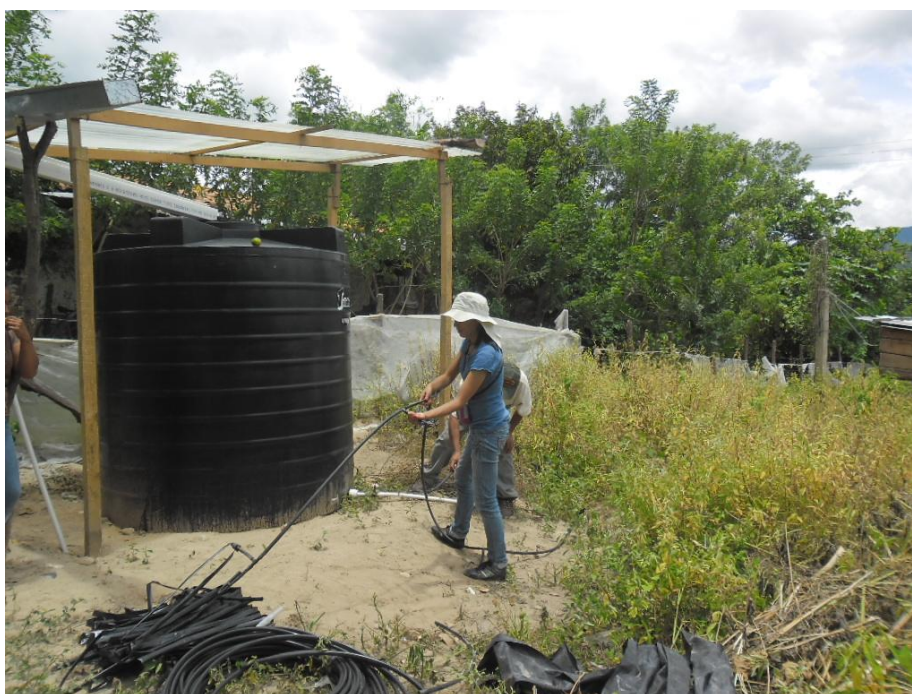
Figura 6. Instalación de tubería de Pvc y filtros del sistema de riego por goteo en Comunidad El Tunal, Salamá, Baja Verapaz

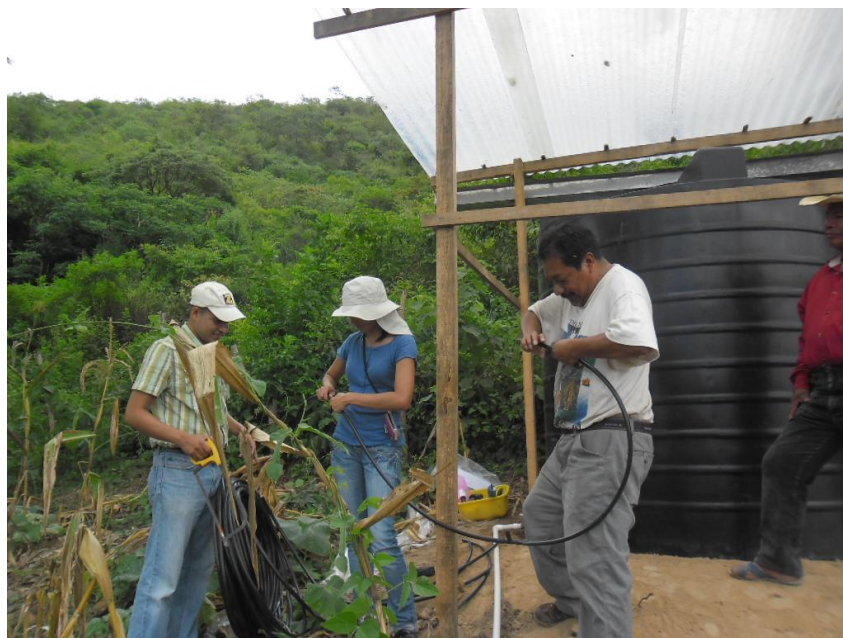
Figura 7. Instalación de tubería de Pvc y filtros del sistema de riego por goteo en Comunidad El Tempisque, Salamá, Baja Verapaz

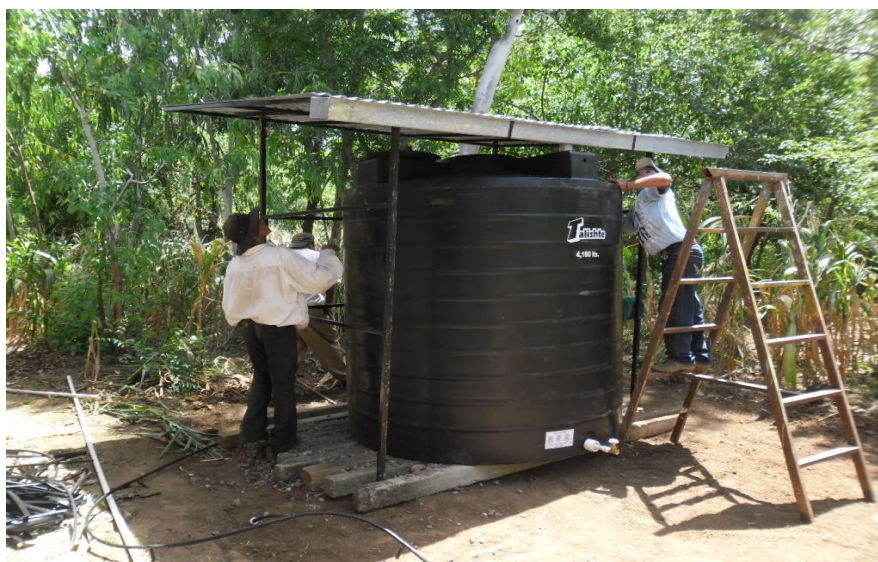
Figura 8. Instalación de estructura de captación y tanque de almacenamiento, Estación El Oasis, Estanzuela, Zacapa

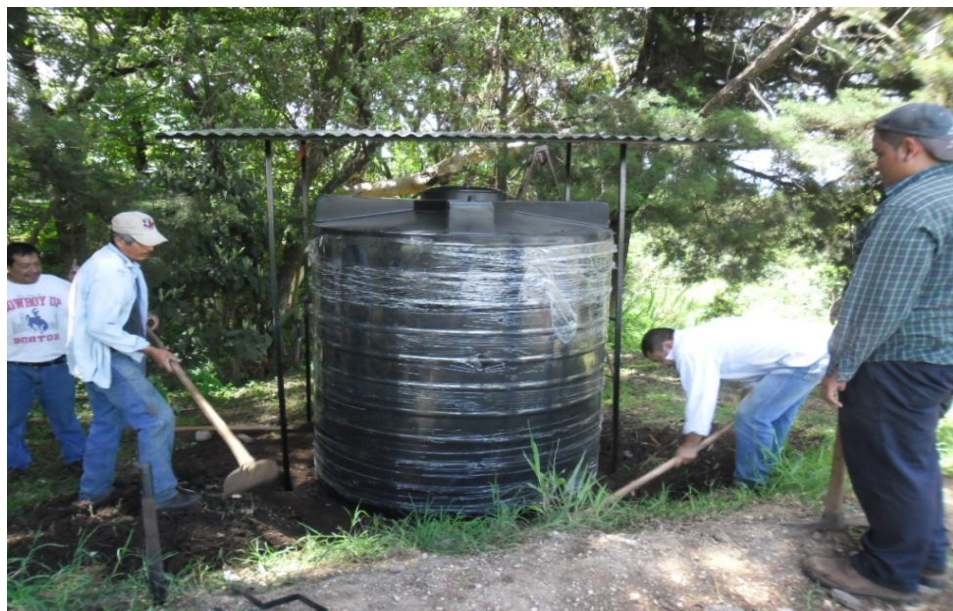
Figura 9. Instalación de estructura de captación y tanque de almacenamiento en el CEDA, Facultad de Agronomía, Universidad de San Carlos de Guatemala

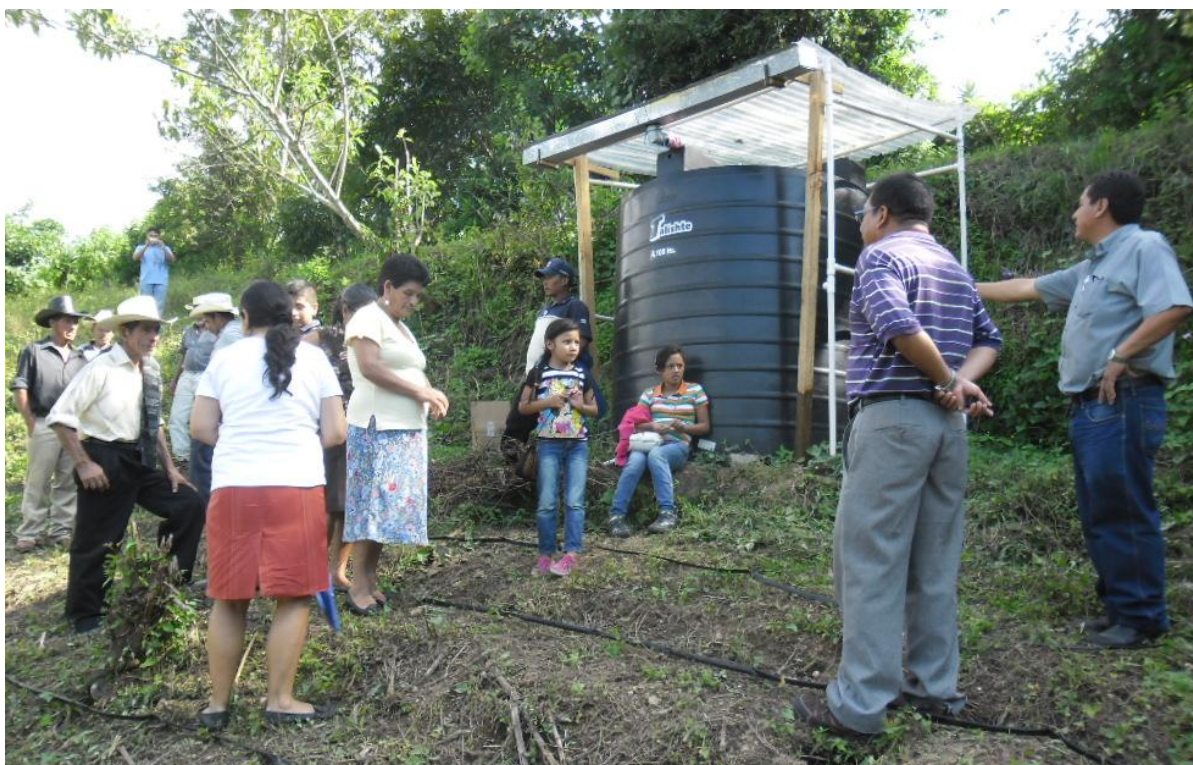
Figura 10. Instalación de tubería de Pvc y filtros del sistema de riego por goteo en Palencia, Guatemala

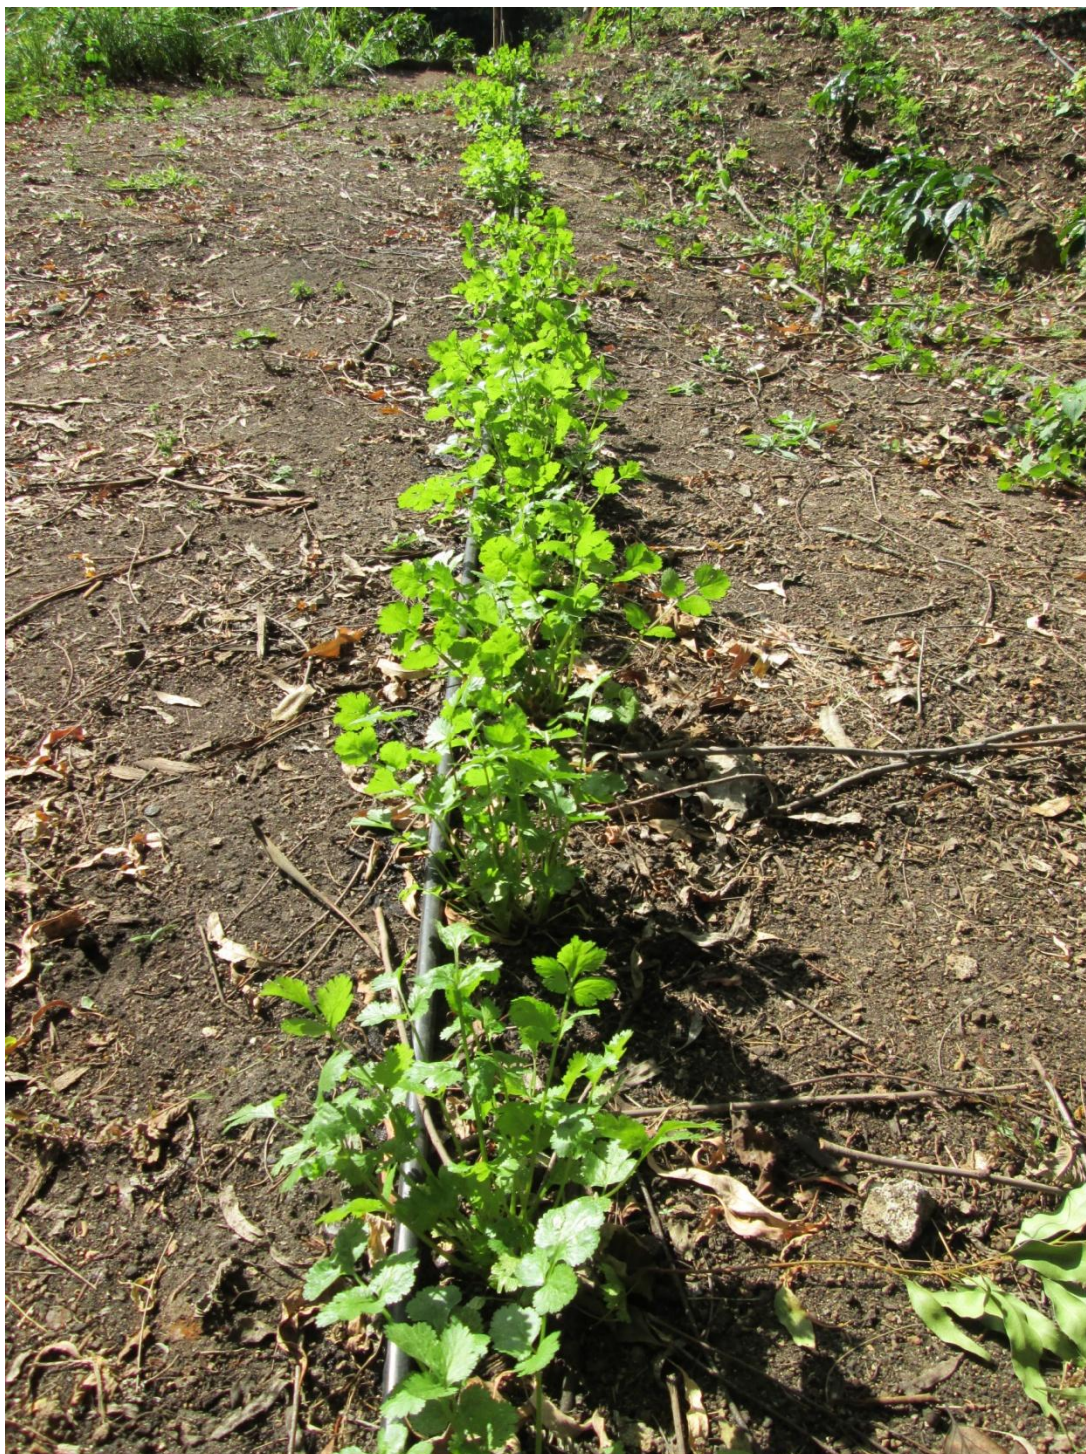
Figura 15. Surco de cilantro con riego por goteo en el CEDA, ciudad de Guatemala.
