UNIVERSIDAD DE SAN CARLOS DE GUATEMALA
DIRECCION GENERAL DE INVESTIGACION
PROGRAMA UNIVERSITARIO DE INVESTIGACION EN CULTURA

Informe Final

**LA CONSERVACIÓN DE LOS MONUMENTOS DEL
SITIO ARQUEOLÓGICO XULTUN, IMPORTANCIA DE
LA SECUENCIA DINÁSTICA.**

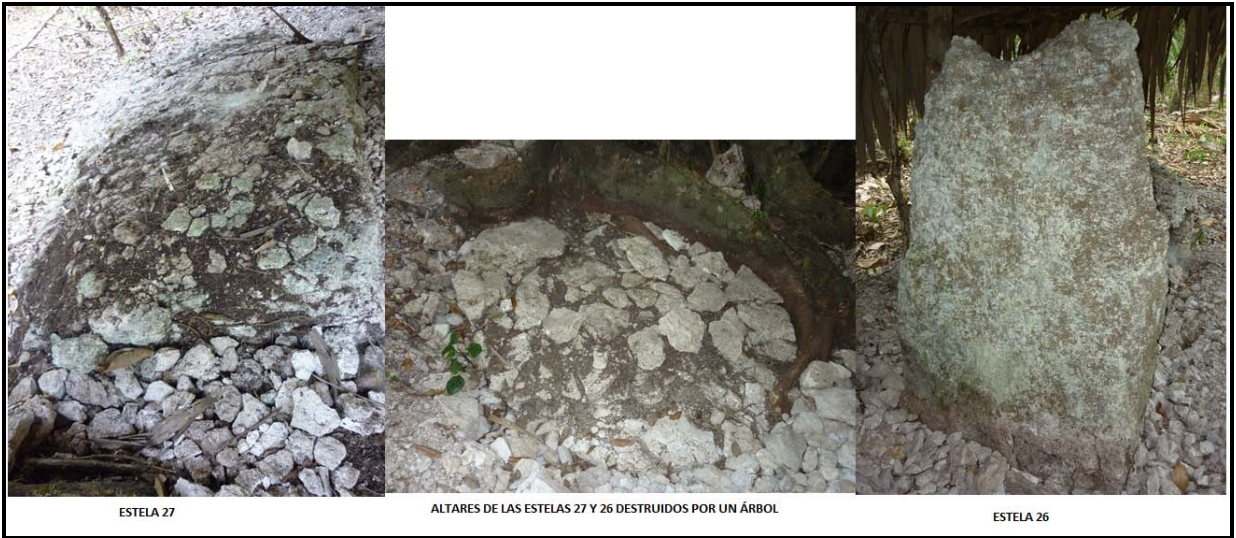
La Estela 26 se encuentra muy deteriorada y fragmentada en dos partes, una parte está todavía en su posición original de pie y la otra colapsada hacia atrás, no se puede observar detalles escultóricos, y además se puede observar un altar asociado a esta estela. La Estela 27 también se encuentra muy deteriorada, la parte de enfrente se encuentra boca abajo, por lo cual no se puede saber si tiene aún motivos escultóricos, a los costados se logran observar rastros de que fue esculpida y también posee un altar.

Estas estelas tienen una posición muy particular, ya que se encuentran en posición de Estela – altar – Estela - altar (Fig. 20).

FIG. 20 Estelas 26 y 27, con sus altares muy destruidos por un árbol que creció en medio de los ellos. Fotografías Romero 2011.

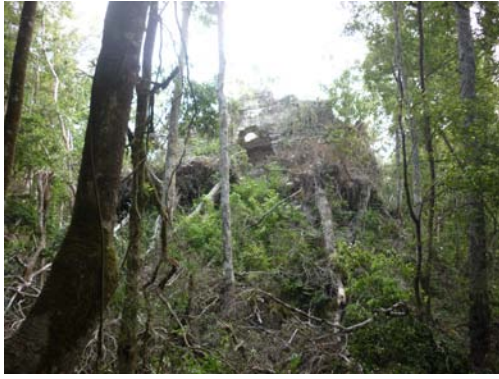
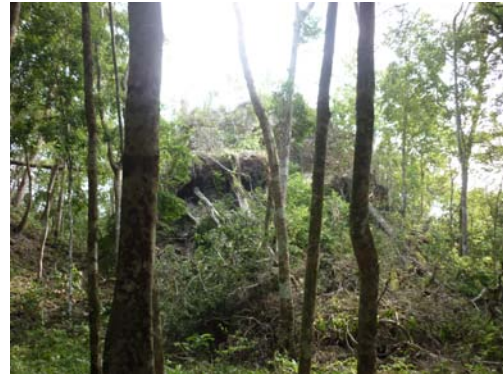
Fig. 22. Proceso de liberación y retiro de árboles caídos sobre las estelas 3 y 22

Durante la ejecución de los trabajos se pudo constatar que cinco de las estelas y cuatro altar recientemente sufrieron daños por la caída de gigantescos árboles, en la plaza A los arboles que crecieron sobre las plataformas del templo 3-J o Pirámide del sol se derrumbaron hacia el frente cayendo sobre las estelas 3 y 22 y el altar de la estela 3. Fig. 22.
