### INFORME FINAL

**“POBLACIONES EN TERRENOS VULNERABLES. PERCEPCIÓN Y CONSTRUCCIÓN SOCIAL DEL RIESGO. Asentamiento Las Torres, Guatemala; Aldea Panimaché I (San Pedro Yepocapa); Aldea Positos y San José Calderas (Volcán de Pacaya); Río Platanitos (San Miguel Petapa); Comunidad Vista Hermosa (Cerro Alux Mixco); Comunidad Chuk Muk (Panabaj Sololá); Zona 2. Ciudad de Quetzaltenango, Zonas Afectadas en San Pedro Sacatepéquez (Terremoto San Marcos); 2000-2015”.**

**Centro de Estudios Urbanos y Regionales –CEUR–**

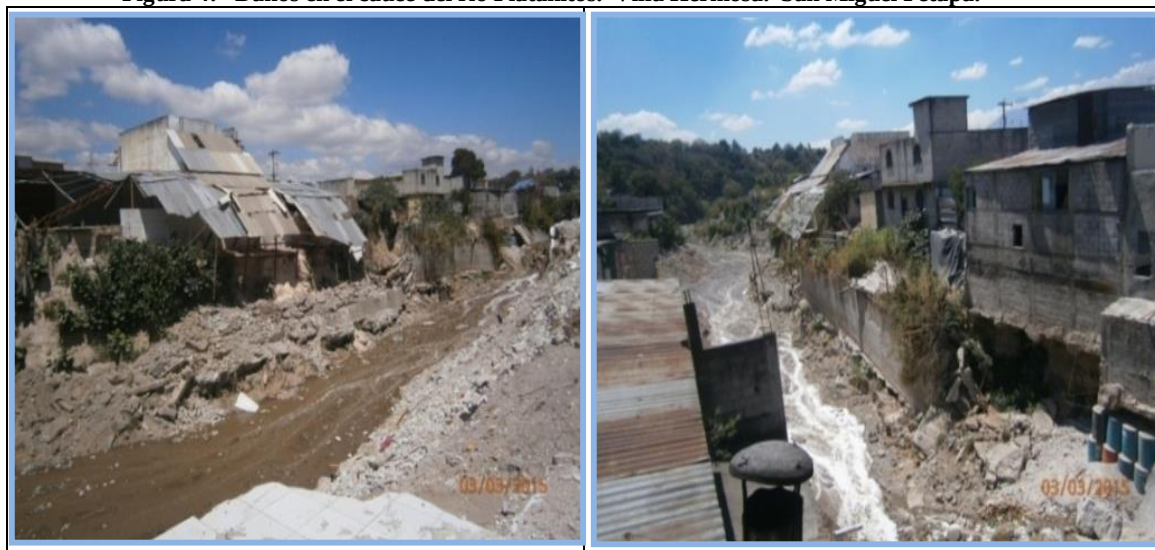
**Figura 4: Daños en el cauce del río Platanitos. Villa Hermosa. San Miguel Petapa.**

Después del desastre, las autoridades municipales han realizados trabajos consistentes en muros de contención. Se ha invertido Q. 12.0 millones sobre el río Pinula y alrededor de Q. 1.0 millón a la orilla del río Platanitos. Por otro lado, se conformó una mesa institucional integrada por representantes de AMSA, Municipalidad de San Miguel Petapa y Vecinos afectados, de las reuniones realizadas surgieron varias propuestas y peticiones pero hasta la fecha no ha habido respuesta de parte de las autoridades municipales ni gubernamentales. Entre los factores que inciden en la poca intervención municipal para resolver la problemática en el área afectada es la falta de recursos financieros para atender estos desastres, por otro lado, las áreas afectadas son de propiedad privada y la municipalidad no puede intervenir en estos terrenos. Al

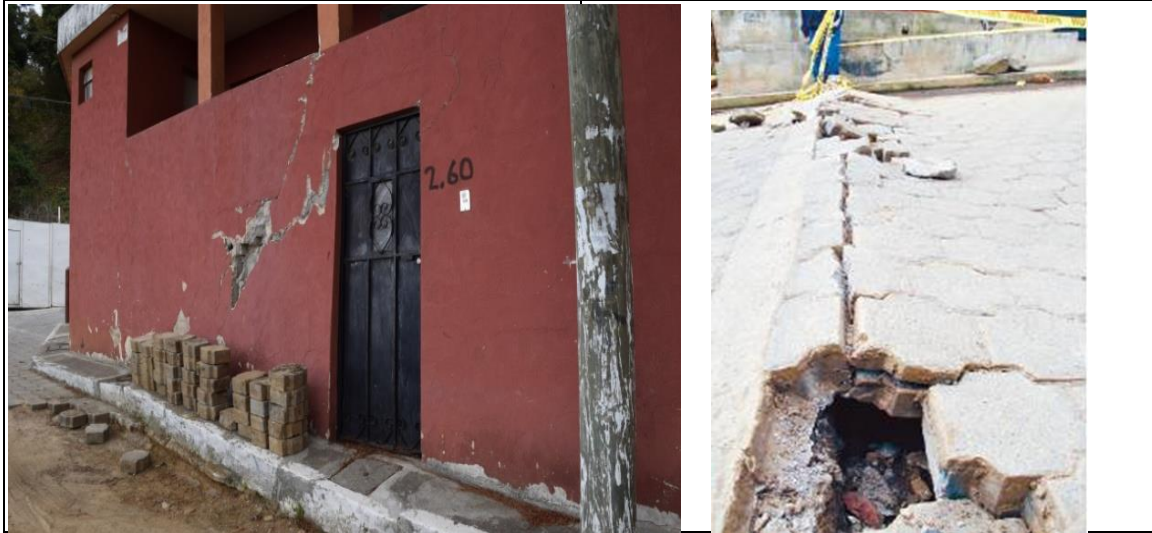
**Figura 11. Agrietamientos en viviendas en colonias en Mixco.**

las paredes de las viviendas sufrieron grietas, siendo las mismas del tipo Echelon<sup>7</sup> (escalonadas).

Los agrietamientos siguen un patrón Norte-Sur. Las viviendas y en general la infraestructura civil que tiene mayor riesgo, es la que se localiza cerca del radio de afectación de las grietas. Con respecto al fenómeno del agrietamiento del suelo en el área, existe discrepancia al respecto, Sánchez, E. (2012) señala que el terreno solo sufre deslizamientos y asegura que hay dos causas que originan el fenómeno: la deforestación del lugar, provocada por el desarrollo urbanístico, y la falta de drenajes para aguas negras y pluviales. “El cerro no tiene vocación para ser urbanizado, y ya no soporta más el peso de las construcciones que se han edificado. Lo que ocurre en Mixco se convierte en un peligro latente para miles de personas”, (conclusiones, párrafo 5).

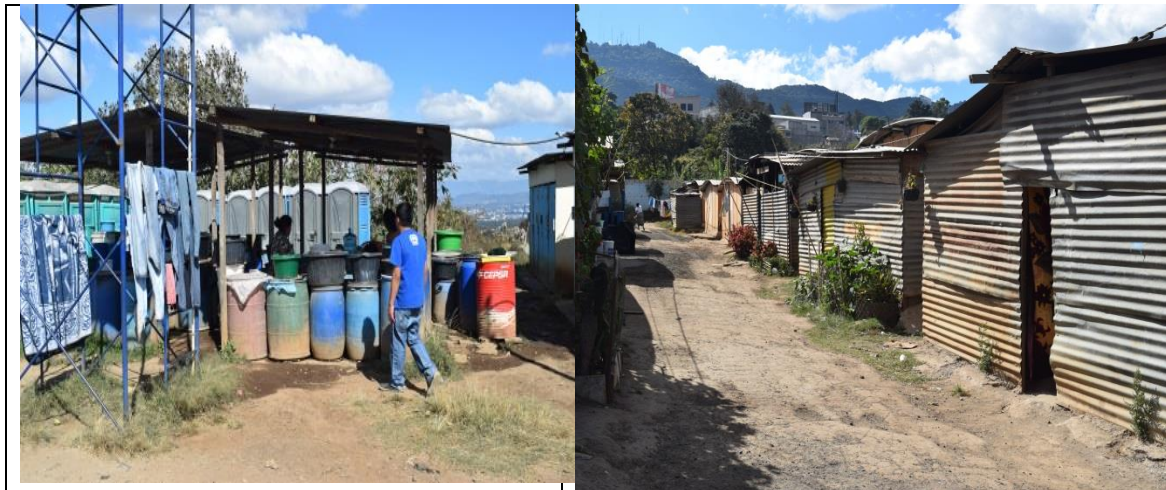
**Figura 15. Albergue para familias afectadas por agrietamiento de viviendas, Cerro Alux, Mixco**

Con respecto a las características de las viviendas y forma de tenencia, el 100% de las viviendas son improvisadas con material de tabla yeso y techo de lámina, con dimensiones de 6x3 metros que equivalen a 18 mts<sup>2</sup>. Todas las viviendas son prestadas, ya que el albergue “Vista al Valle” es temporal, el piso de las viviendas es de tierra en su totalidad, ya que no les permiten colocar torta de cemento u otro material.

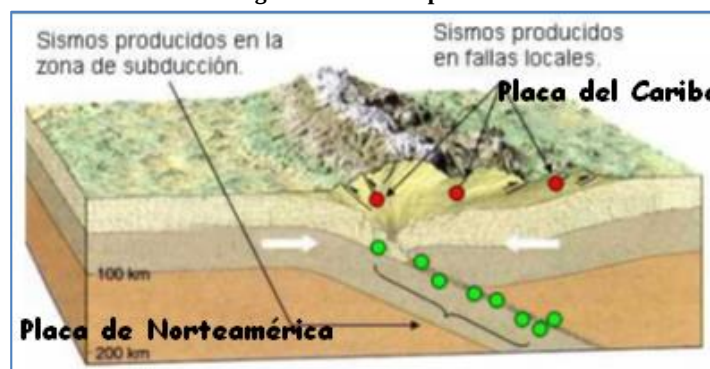
**Figura 38. Sismos por subducción**

El sismo del 7 de noviembre se debió a tensiones acumuladas en una falla inversa en la zona de subducción que se encuentra a lo largo de la costa del pacífico de nuestro país. Esta zona es caracterizada como de alta sismicidad causada por la placa de Coco que empuja contra la placa del Caribe y la placa Norteamericana, formando una zona de subducción marcada por la fosa Mesoamericana que se sitúa a 50 kilómetros de la costa del Pacífico de Guatemala.

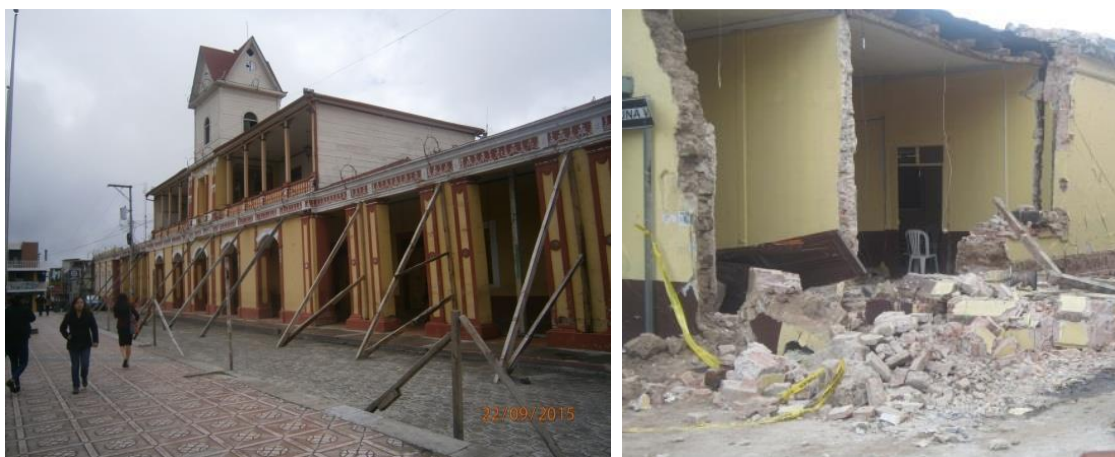
**Figura 29. Daños ocasionados por el terremoto. San Pedro Sacatepéquez. San Marcos.**

En el trabajo de campo realizado en septiembre de 2015, se observó la magnitud de los daños ocasionados por los sismos, complementando la información a través de entrevistas, encuestas y consulta bibliográfica.
