Informe final de Proyecto de Investigación 2024

INFORME FINAL

Rescate y conservación de la tumba 10 y los talleres de jade asociados en el patio elevado del sitio arqueológico Vega del Cobán

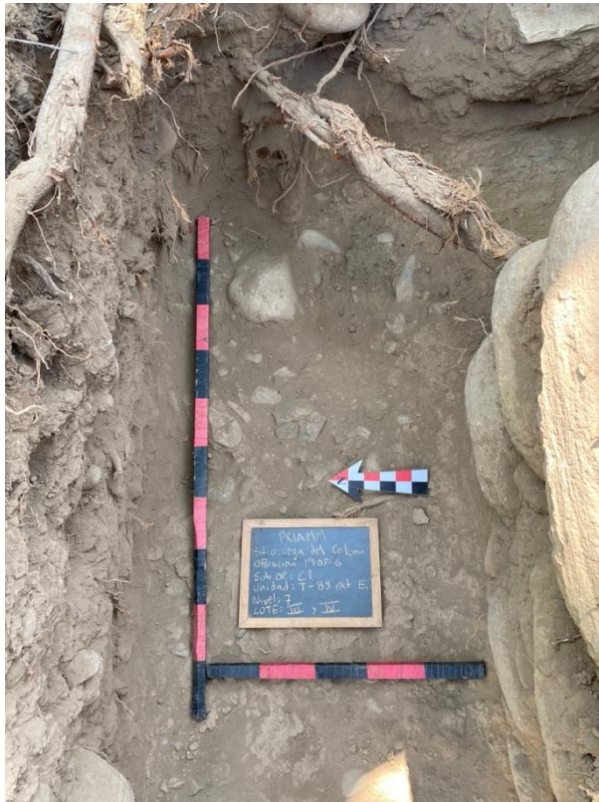
Fig. 2. Lote IV a inmediaciones de la esquina noreste de la estructura C1-6, se observan algunos tientos dentro del piso. Fotografía: García, 2024.

Lote IV: Corresponde al piso de la estructura, se identificó a -1.30 metros de profundidad, se conserva de buena manera en un área que inicia a 1.40 metros de distancia desde el perfil este del muro perimetral del acceso de la tumba 10. Ya que existe esa distancia donde no fue identificado, el piso fue retirado para la construcción del acceso y tumba 10. Este lote continúa alrededor de la estructura y también fue registrado en la excavación de la trinchera 85 lado este (Fig. 2).

Referente a los materiales recuperados en este lote, se tienen 15 fragmentos de cerámica, de los que fueron descartados solamente 4, se resguardaron 5 muestras de bajareque y piso. Dentro de este lote, se registró un fragmento de comal quemado y otros fragmentos de cerámica doméstica como parte del piso, aspecto muy relevante si se trata de una mezcla de materiales para un uso constructivo.

El piso se conforma de una mezcla a base de tierra y arena, es posible que haya sido expuesto al fuego debido a que se forma una especie de barro muy compacto en ocasiones manchado de color negro y anaranjado que consiste en bajareque. Sin embargo, esto no se registró en todo el piso, solamente en algunas partes.

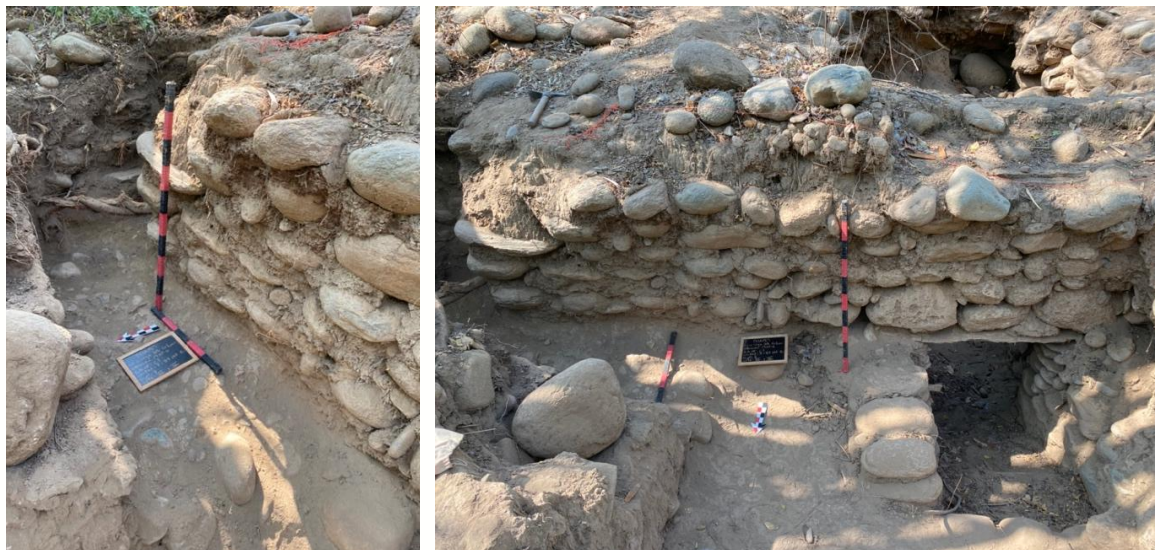
Fig. 3. Esquina noreste y muro norte que contiene la entrada a la tumba 10, en la estructura C1-6 del sitio arqueológico Vega del Cobán, excavado mediante la trinchera 85 extensión este. Fotografía: M. Garcia, 2014.

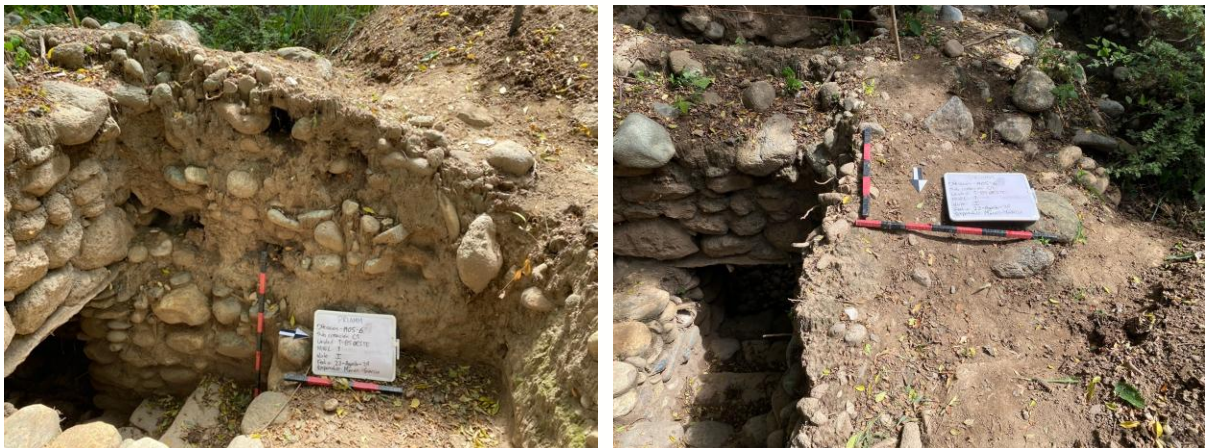
Fig. 4. Vista de la parte noroeste de la estructura C1-6 previo a su intervención con la trinchera 85 ext. O, para la liberación total del muro norte. Fotografías: M. Garcia, 2024.

Lote I: Consiste en tierra acumulada de las excavaciones de 2022 y escombros producto de saqueos de épocas pasadas. Inicia a -0.20 metros y todo el escombros se generalizó en este lote porque es evidencia alterada (Fig. 4). Es un estrato de tierra café fina y suelta, con poco material cultural y muchas piedras de canto rodado de diferentes tamaños y piedras pómez que posiblemente eran del relleno de la tumba. Este lote se identificó como uno solo desde el nivel 1 hasta el 6 y solamente entre el nivel 3 y 5 se recuperó material. Ocupa alrededor de 3 hileras del muro y es un espacio alterado por saqueos.

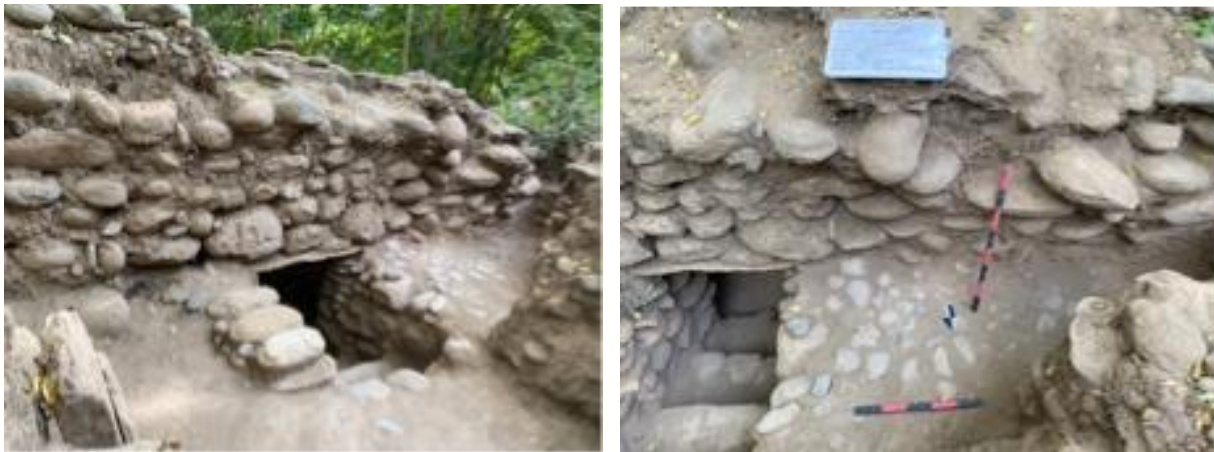
Fig. 6. Muro norte de la estructura C1-6 completamente despejado, se aprecia la entrada de la tumba y el empedrado en la parte oeste del acceso. Fotografías: M. Garcia, 2024.

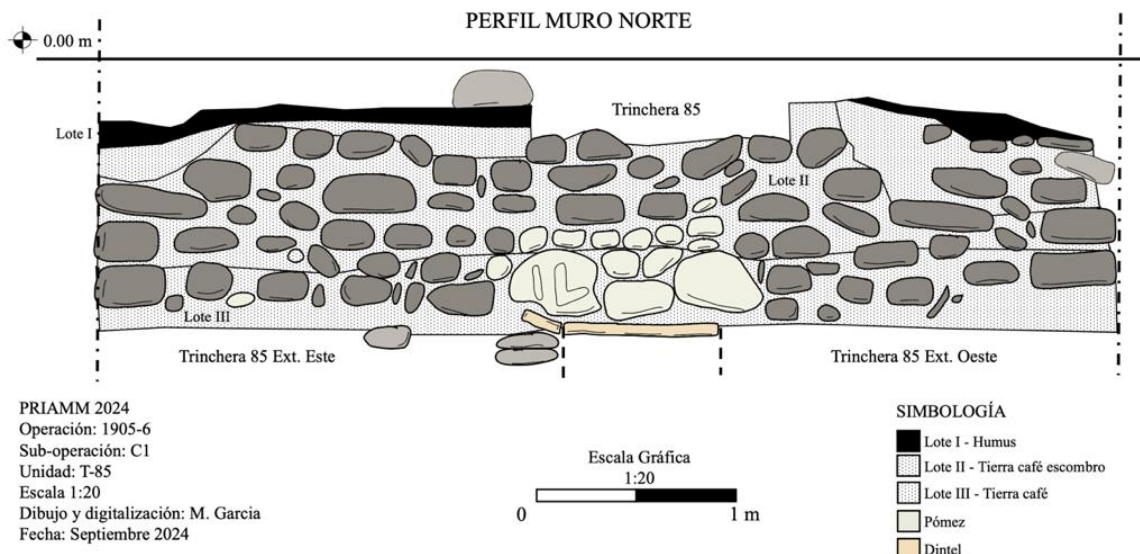
Fig. 7. Representación gráfica del muro norte de la estructura C1-6 del sitio arqueológico Vega del Cobán. Dibujo y digitalización: M. Garcia, 2024.

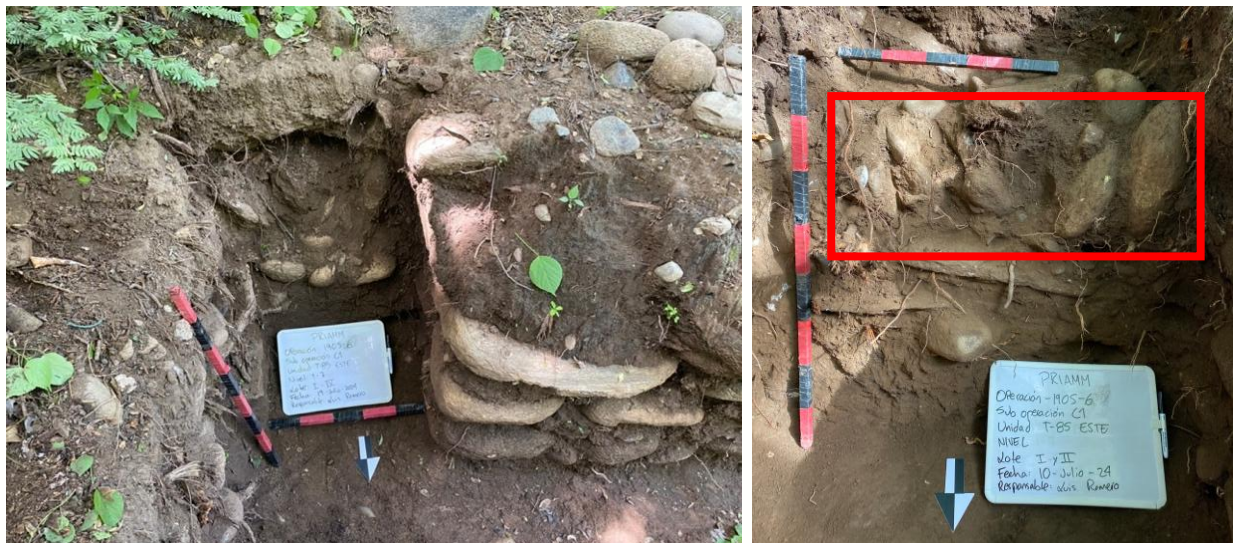
Fig. 8. A la izquierda: se observa la esquina noreste de la estructura C1-6 previo al proceso de excavación del muro este. A la derecha: evidencia de muro caído de otra estructura vecina. Fotografías: M. Garcia, 2024.

Lote II: Corresponde a una capa de tierra café muy suelta y fina que contiene raíces, piedras de escombro, en abundancia piedra pómez y poco material cultural. En este lote se identificaron algunas piedras que podían corresponder a un posible muro caído de una estructura vecina (Fig. 8). De los materiales recuperados fueron 21 fragmentos de cerámica de los cuales solamente 4 fueron analizados y 17 descartados. De lítica se recuperaron dos fragmentos de hachas de serpentina, 1 pómez trabajada y 1 objeto circular.

Durante el proceso de excavación, a -0.80 metros de profundidad se localizó una piedra plana en dirección opuesta al muro, sobre esta, un relleno de piedra muy agarrada que se identificó como posible muro caído, ya que algunas de ellas estaban apiladas y presentaban cierta inclinación (Fig. 8).

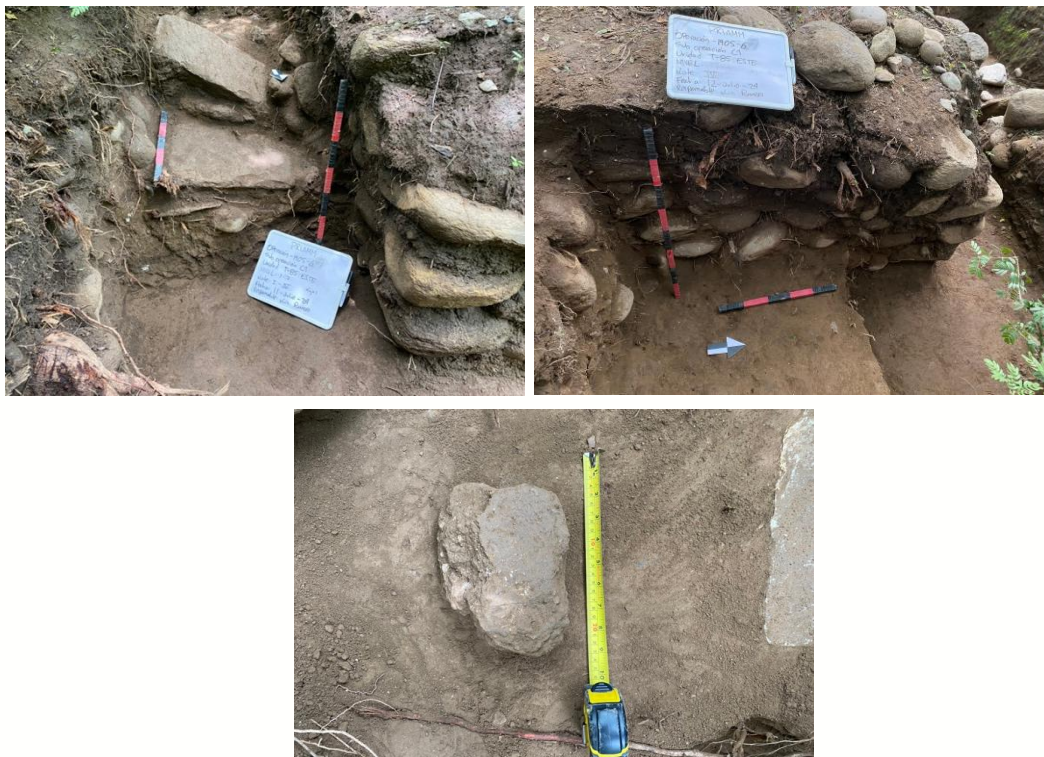
Fig. 9. Rasgo de lajas tiradas durante el proceso de excavación en la trinchera 85, muro este parcialmente descubierto y en la parte inferior fragmento de piso o repello que se localizó en la trinchera. Fotografías: M. Garcia, 2024.

Se continuó con la liberación del espacio y se retiraron lajas de dimensiones considerables, éstas solamente estaban tiradas en el lugar, posiblemente por los saqueos del siglo pasado en el sitio. Una de las lajas fue registrada a -0.49 metros de profundidad, otra a -0.77 metros y la última a -0.80 metros. Solo la más profunda se encontró en posición horizontal. Este lote estaba saturado de piedra, por lo que se mantiene la especulación del muro caído en toda esta sección. No obstante, también se recuperaron fragmentos de piedra laja, que pudieron ser producto del saqueo, además, las raíces de murul pudieron afectar a todo el relleno que se excavó en esta parte (Fig. 9).

Entre -0.71 y -0.91 metros de profundidad se registró el tiradero de lajas que tenían medidas constantes entre 0.30 x 0.17 metros, es posible que las piedras del muro caído fueran posteriores a los saqueos, ya que la respuesta a la concentración de laja tirada en el espacio pudo ser del interior de la tumba 10. Se recuperó un fragmento de barro compacto, posiblemente de repello o piso de

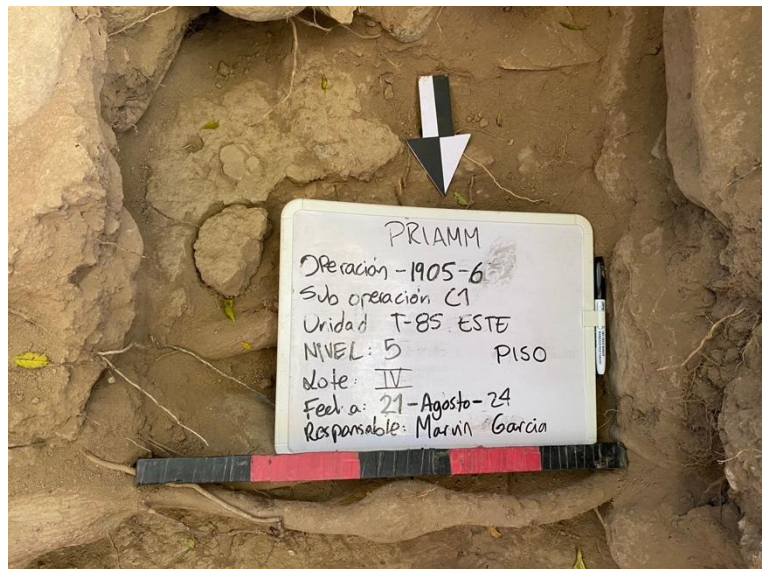
Fig. 10. Evidencia de piso identificado como lote IV dentro de la trinchera 85 lado este, de la estructura C1-6. Fotografía: M. García, 2024.

Lote IV: Corresponde al piso del espacio investigado, se encontró cubriendo la última hilera de la estructura a -0.98 metros, por lo que fue necesario removerlo por completo. Es muy compacto y granuloso, muy duro al excavarlo. Es una mezcla de tierra con arena e inclusiones de cuarzo y pómez. Se localizó en el nivel 6 y 7 y se recuperó material cerámico en abundancia, algunos de ellos quemados (Fig. 10).

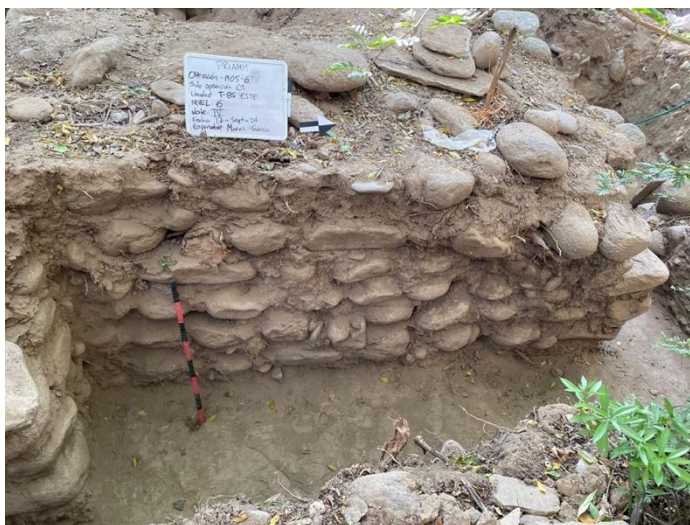
Fig. 12. Muro este 1 y parte de la esquina remetida con cara al norte de la estructura C1-6. Fotografía: M. Garcia, 2024.

Los cuatro lotes antes descritos se mantuvieron constantes en toda la excavación de la trinchera 85 lado este, se localizó una esquina remetida a 2.70 metros de la esquina noreste, dicha esquina remetida cruza hacia el este y la cara norte de este muro tiene una dimensión de 0.60 metros, medido en un eje este-oeste. Seguidamente cruza nuevamente hacia el sur y la extensión del muro en esta sección es de 3 metros hasta la esquina remetida que colinda con el

acceso. Ésta última, cruza hacia el oeste a topar con el muro del acceso, la cara sur de la parte remetida tiene 0.50 metros en eje este-oeste y finalmente el lado este del perfil del acceso de la estructura C1-6 tiene 1.10 metros, siendo la dimensión total del lado este 6.80 metros de largo, visto desde un eje norte-sur (Fig. 12, 13, 14 y 15).

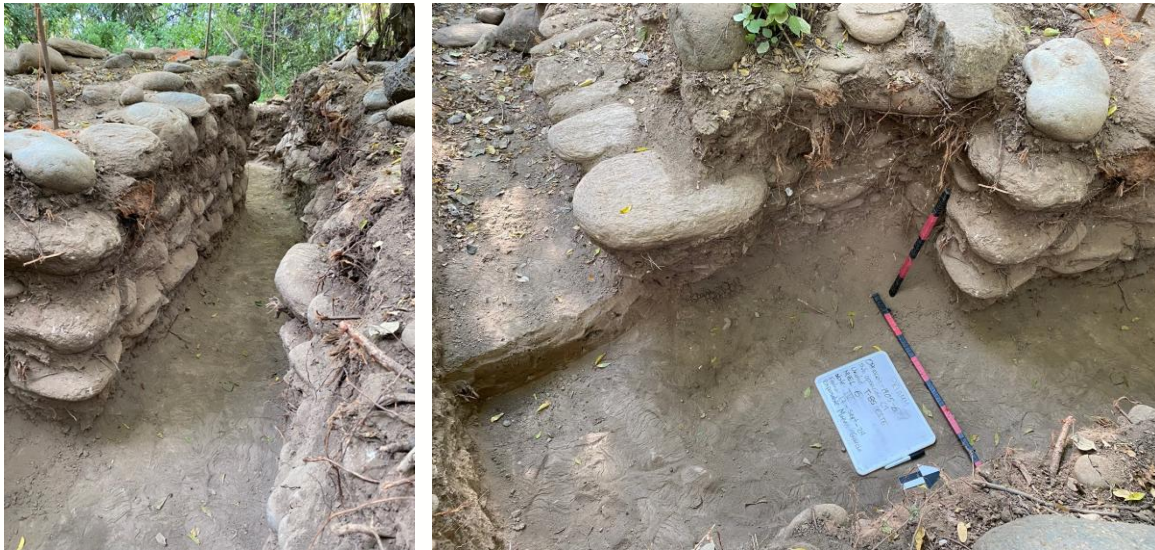
Fig. 13. Muro este 2 y esquina remetida que forma parte del acceso de la estructura C1-6 en el lado sur. Fotografía: M. Garcia, 2024.

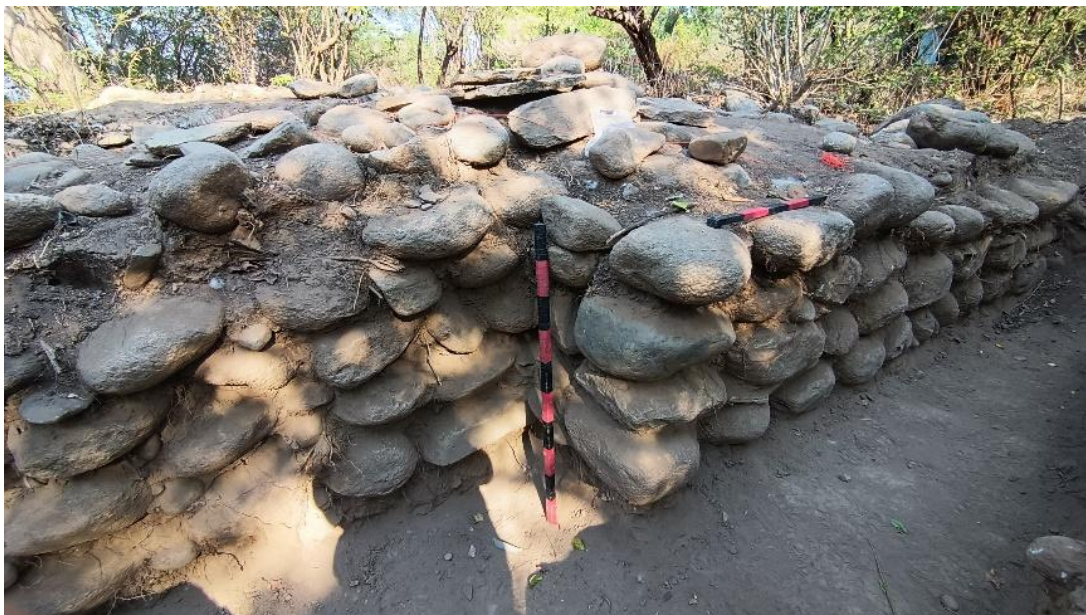
Fig. 16. Muro oeste con esquina remetida como parte del sistema constructivo de la plataforma habitacional C1-6.
Fotografía: L. Salguero, 2024.

metros de extensión norte-sur, las piedras que le conforman son de diversos tamaños, se identificaron algunos fragmentos de cerámica y piedra de moler como cuñas que permitieron la estabilidad del muro (Fig. 16).

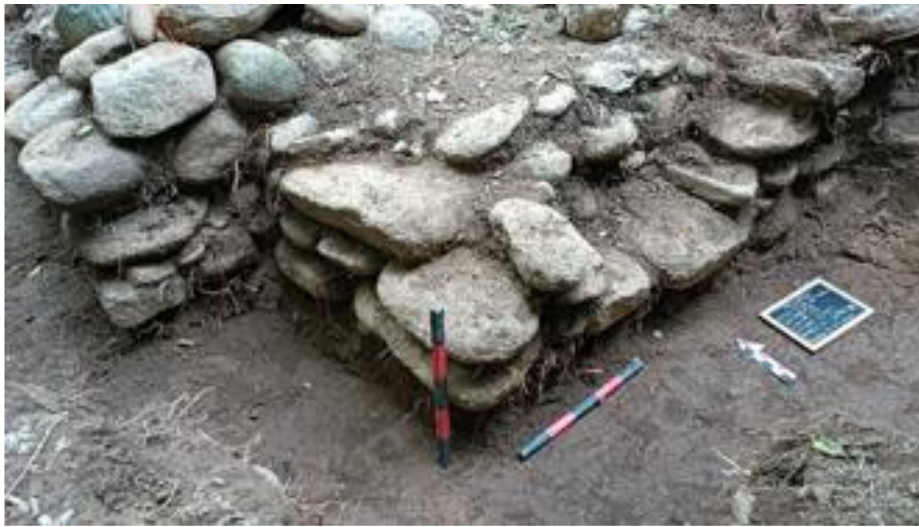
Fig. 17. Esquina remetida en la esquina suroeste de la estructura C1-6 que remata con el acceso. Fotografía: L. Salguero, 2024.

Al momento de definir la esquina sur-oeste, surgió el descubrimiento de un rasgo particular y es que como parte de la escalinata que da acceso a la estructura se identificó la esquina remetida hacia el interior de 0.50 metros. Posteriormente la estructura en su sección oeste termina y la trinchera continuó definiendo el muro sur de la plataforma (Fig. 17).

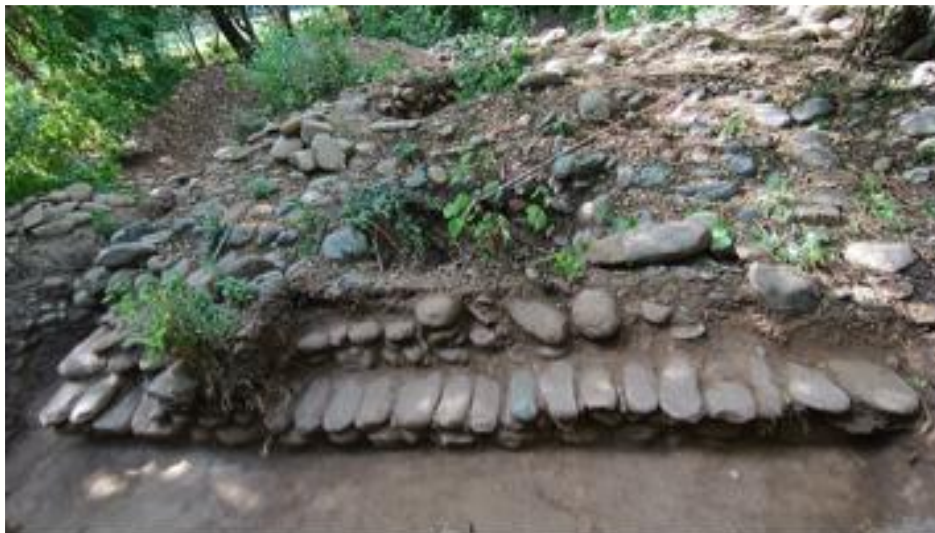
Fig. 18. Fachada sur y acceso de la estructura C1-6 del sitio arqueológico Vega del Cobán. Fotografía: L. Salguero, 2024.

Se continuó con la intervención del acceso a la plataforma habitacional C1-6, se identificó una alineación de piedras que hacían la huella de la grada para entrar, por lo que se determinó que la estructura en su momento tuvo la entrada al sur, la segunda grada se identificó parcialmente destruida y pudo ser en su mayoría de dos hileras que fueron piedras más pequeñas que la primera grada. La extensión del muro sur fue de 5.92 metros. Esto permitió comprender la relación que pudo tener con otras plataformas asociadas (Fig. 18).

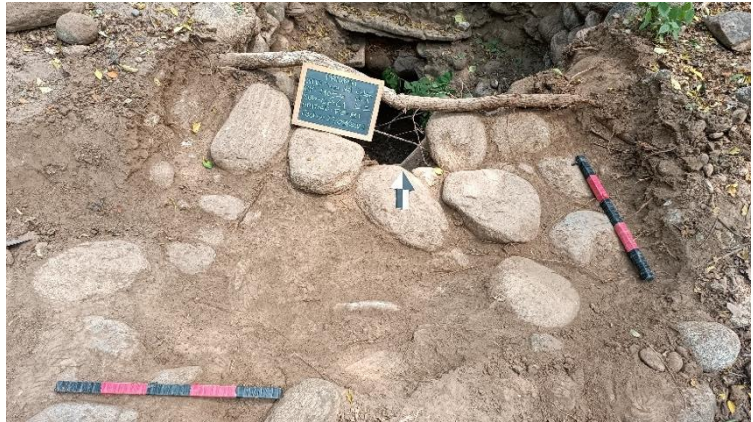
Fig. 21. Piedras alineadas que delimitaban parte del muro sur que colapsó hacia el interior de la tumba 10 del sitio arqueológico Vega del Cobán. Fotografía: L. Salguero, 2024.

Como parte de la intervención se inició registrando algunas piedras identificadas a través de la limpieza superficial de la estructura C1-6, lo que permitió definir algunas piedras alineadas como parte del muro interior sur que colapsó en el interior de la estructura y que posteriormente se reintegró como parte de las medidas de conservación para este espacio (Fig. 21).

En la parte interna de la estructura se realizó la reconstrucción del muro sur. Como se mencionó anteriormente, el muro estaba colapsado y se procedió a reintegrar las piedras en su posición original para permitir la estabilidad, conservación y exposición del conjunto constructivo (Fig. 45). Se espera reconstruir la cista que fue localizada en la parte sur de la tumba, no obstante se tiene la discusión si es viable exponerla *in situ* o bien, reconstruirla en el museo, de ser así, el espacio se tendría que cerrar como en la tumba 10, para evitar daños a la evidencia arqueológica y posibles accidentes de los visitantes, e incluso evitar la acción depredadora de algunos curiosos o saqueadores del lugar.

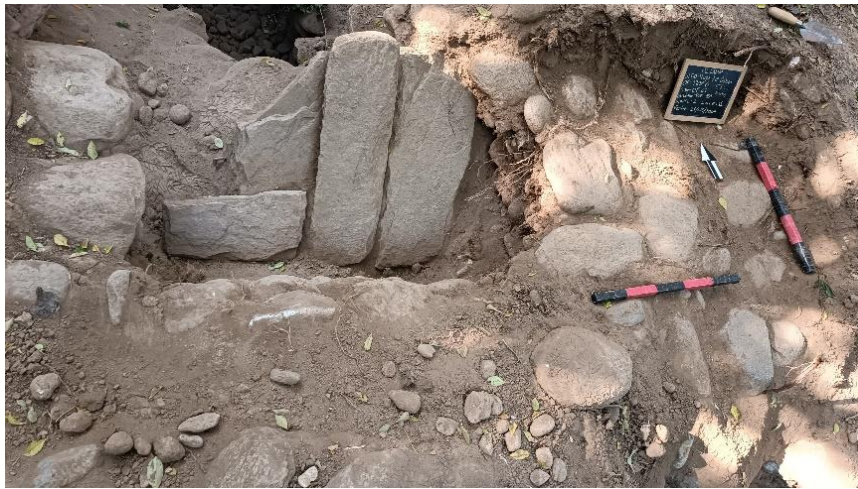
Fig. 22. Lajas inclinadas del CMM-E127-54 en el centro de la plataforma habitacional C1-6 del sitio arqueológico Vega del Cobán. Fotografía: L. Salguero, 2024.

Conforme se fue avanzando en la limpieza, para tener un mejor panorama de las lajas inclinadas que ya se habían identificado producto del colapso del muro interior sur de la plataforma, se realizó la extensión este para definir el espacio de las lajas y poder levantarlas para definir si se trataba de algún enterramiento prehispánico. Por lo tanto, el inicio del pozo exploratorio se excavó hasta las lajas y después la extensión se llevó a cabo el control estratigráfico y arbitrario para la recuperación de materiales y definir la superposición estratigráfica del contexto hasta descubrir las lajas (Fig. 22).

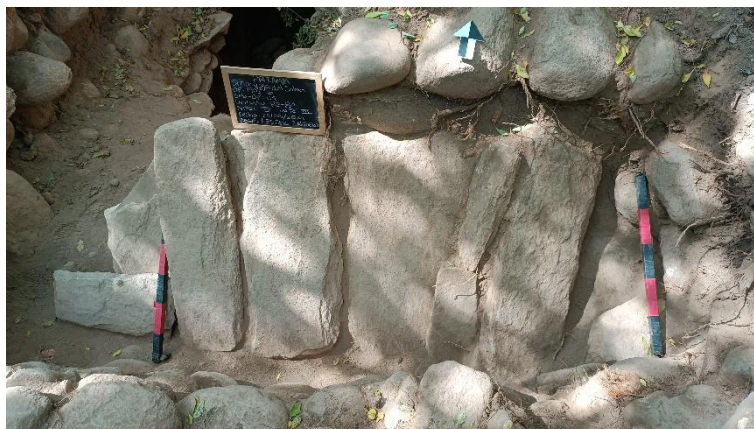
Fig. 23. 8 lajas que cubrían el enterramiento CMM-127-54 asociado a la estructura C1-6 del sitio arqueológico Vega del Cobán. Fotografía: L. Salguero, 2024.

A 0.50 metros de profundidad, se identificaron las lajas que cubrían el enterramiento CMM-E127-54 que forma parte de las actividades del tipo funerario en la estructura C1-6, el espacio cubierto del lugar de enterramiento fue de 0.80 metros de alto por 1.72 metros de largo. Por lo que, al

descubrir las 8 lajas del enterramiento se realizó el registro gráfico y fotográfico de la evidencia arqueológica (Fig. 23 y 24).

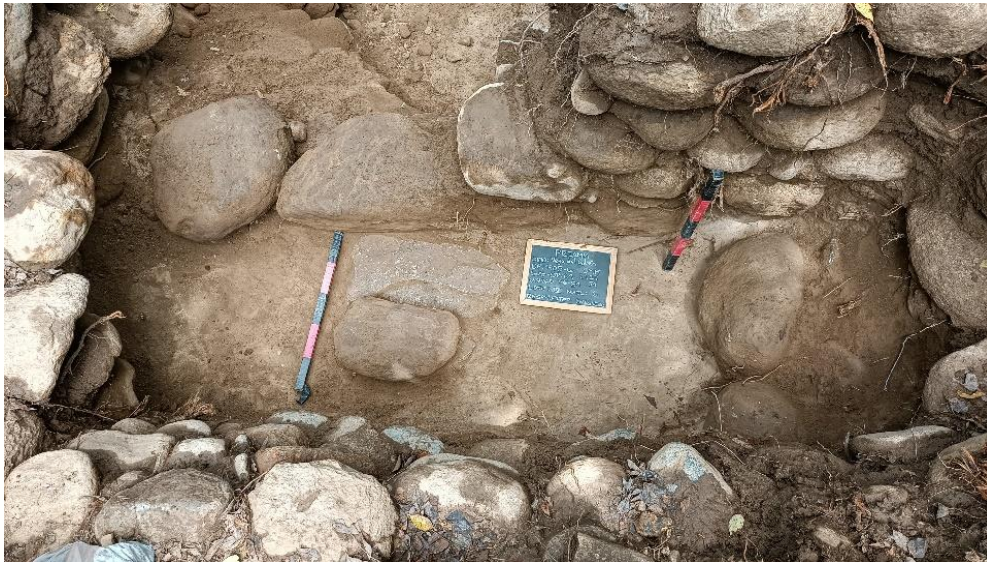
Fig. 27. Dos piedras que cerraban lo que fue el enterramiento CMM-E129-56 asociado a la estructura C1-6. Fotografía: L. Salguero, 2024.

Al realizar el levantamiento osteológico de los huesos que se conservaban en muy mal grado, se continuó con la excavación del pozo exploratorio 81 (PE-81), lo que permitió definir que las lajas y el enterramiento estaba por encima de las piedras de cemento de la estructura C1-6, se continuó avanzando en la profundidad del pozo y se identificaron dos lajas superpuestas, a 1.14 metros de profundidad, se realizó el registro grafico y fotográfico y se procedió a levantarlas (Fig. 27 y 28).

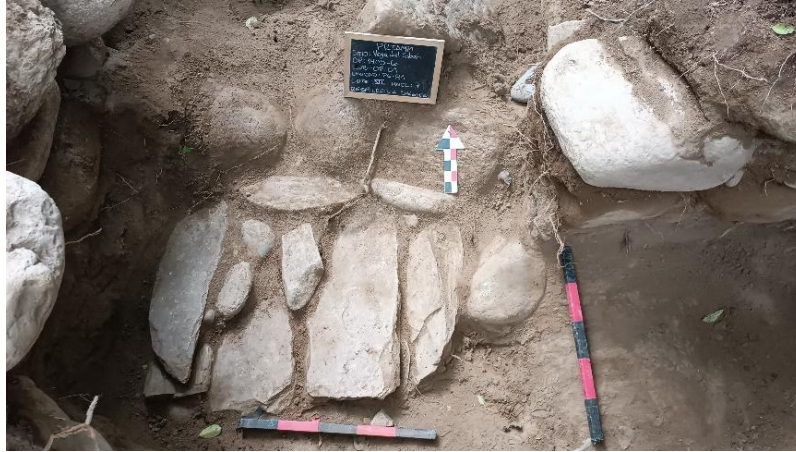
Fig. 29. Sistema de lajeado que funcionó para cerrar el enterramiento CMM-E129-56 asociado a la estr. C1-6. Fotografía: L. Salguero, 2024.

Al realizar el levantamiento de las dos piedras se identificó un agujero y conforme se avanzó descubriendo se encontró el borde de una vasija completa con la forma de un cántaro, posiblemente de la vajilla Maizal junto a todo un sistema de lajeado que cubría otro enterramiento (Fig. 29 y 30).

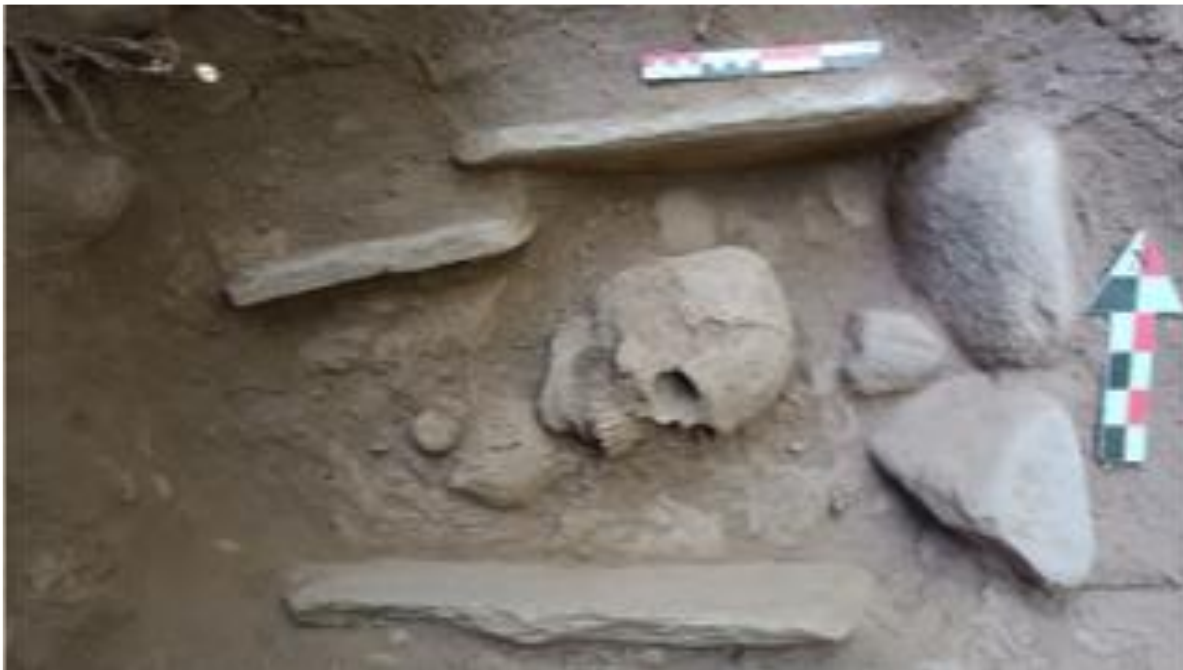
Fig. 31. Enterramiento CMM-E129-56 tipo cista-osario. Fotografía: L. Salguero, 2024

Al realizar el levantamiento de el sistema de cierre lajeado, se procedió a intervenir el interior, lo que se encontraron fueron 3 individuos colocados sin relación anatómica, se definió como un tipo de osario-cista que albergó los restos óseos que en primer lugar colocaron los huesos largos de las extremidades posteriormente los huesos coxales y finalmente los 3 cráneos, lamentablemente el grado de conservación no fue el mejor y presentaban fracturas los huesos, la tierra donde se identificaron era bastante dura y compacta producto de la descomposición de la materia orgánica de los individuos determinados como 87, 88 y 89. (Fig. 31, 32 y 33)

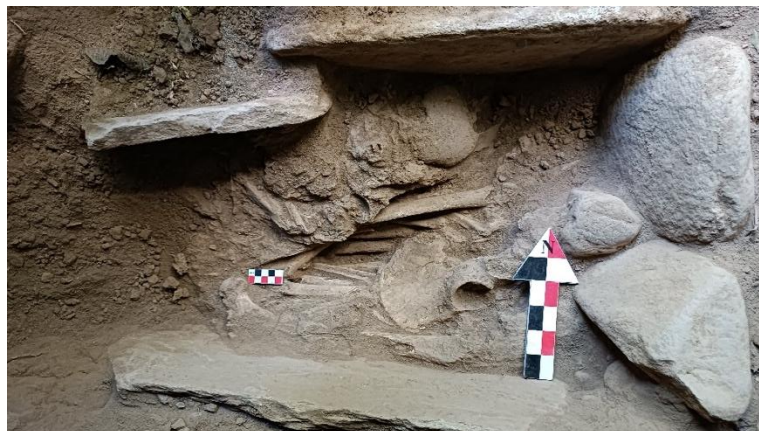
Fig. 32. Restos óseos posterior al levantamiento de los cráneos de la cista asociada a la estructura C1-6 del sitio arqueológico Vega del Cobán. Fotografía: L. Salguero, 2024

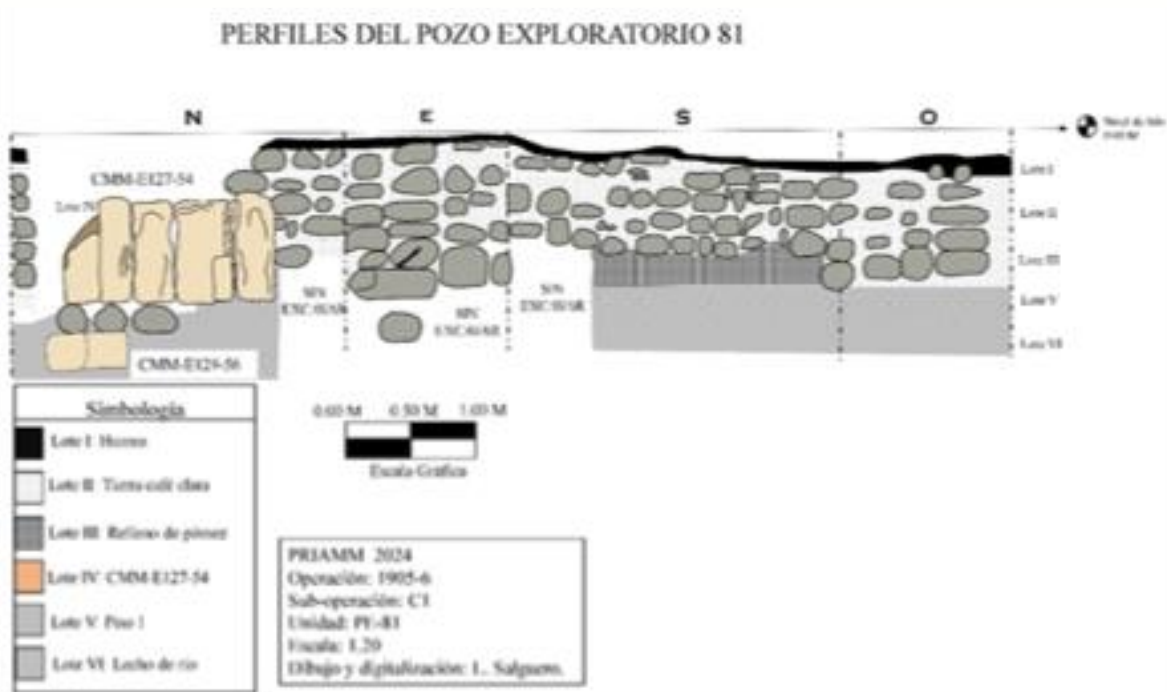
Fig. 34. Representación gráfica de la excavación del PE-81 y sus enterramientos localizados a través de la investigación. Dibujo: L. Salguero, 2024.

Al terminar de excavar la cista con sus restos óseos se continuó profundizando, ya no se encontró material cultural, se localizó el lecho de río con piedras de varios tamaños y ya que no se podría continuar con la excavación, porque no había presencia de actividad cultural más abajo. Se realizó el registro gráfico de todo el pozo exploratorio 81 (PE-81) como parte de la intervención realizada (Fig. 34).

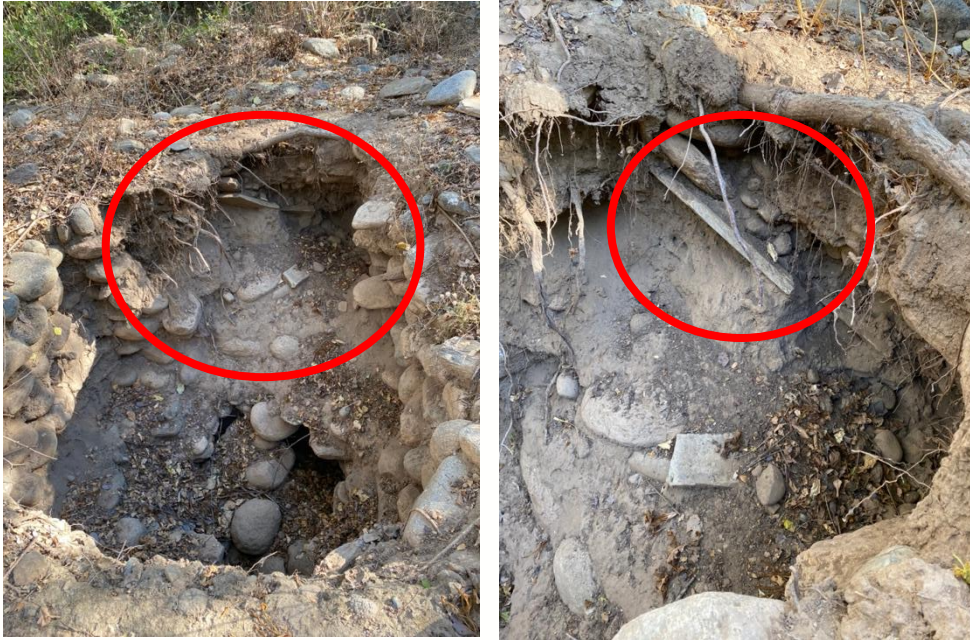
El primer problema acaecido en la estructura fue el colapso del muro sur de la antecámara de la tumba 10 (Fig. 37), posiblemente por el deterioro durante todo un año donde quedó expuesta a lluvias, animales, u otros acontecimientos; también se consideró que el área pudo ser alterada por saqueadores o curiosos de la zona, acción que pudo provocar el derrumbe. Sin embargo, el colapso de dicho muro relleno la tumba con piedras muy pesadas que tuvieron que ser retiradas. No obstante, el derrumbe fue la razón de intervenir mediante la unidad de excavación: pozo exploratorio 81, ya que dejó un rasgo de lajas que quedaron expuestas y la evidencias apuntaban a que podía haber un enterramiento y en efecto se dio el hallazgo.

Fig. 37. Diagnóstico de la estructura C1-6 y tumba 10 del sitio arqueológico Vega del Cobán. Izquierda: Muro colapsado de la antecámara de la tumba 10. Derecha: Lajas expuestas por el colapso del muro sur interno. Fotografías: M. Garcia, 2024.

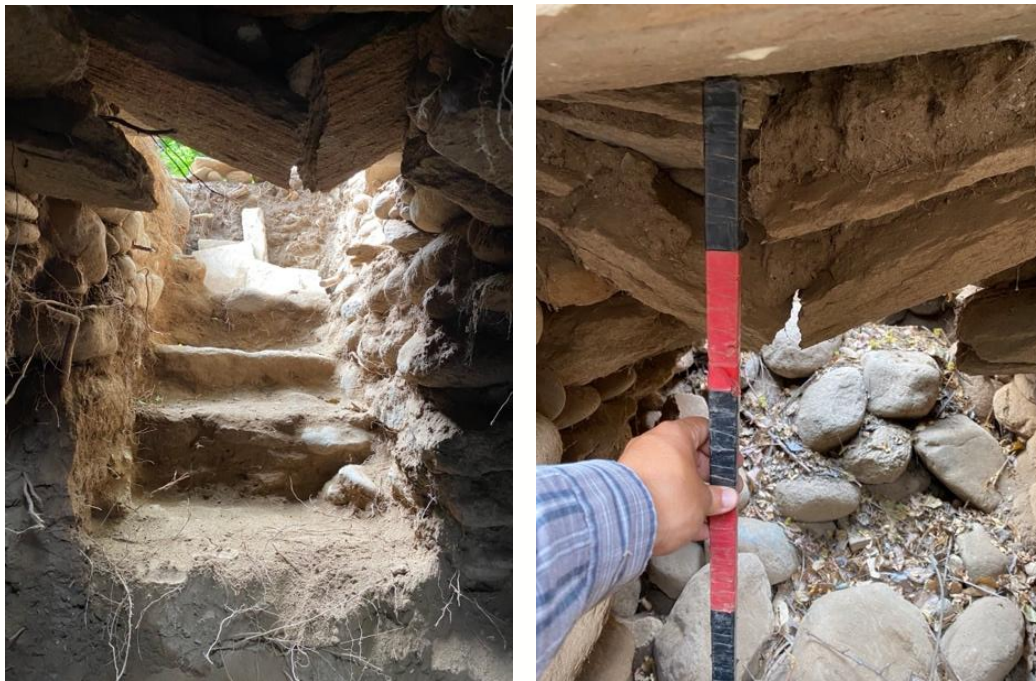
Fig. 38. Izquierda: Dintel fragmentado de la entrada de la tumba 10, registro de 2022. Derecha: Grado de inclinación de los dinteles colapsados de la tumba 10, registro de marzo 2024 (vista desde el lado norte). Fotografías: M. Garcia, 2022 y 2024.

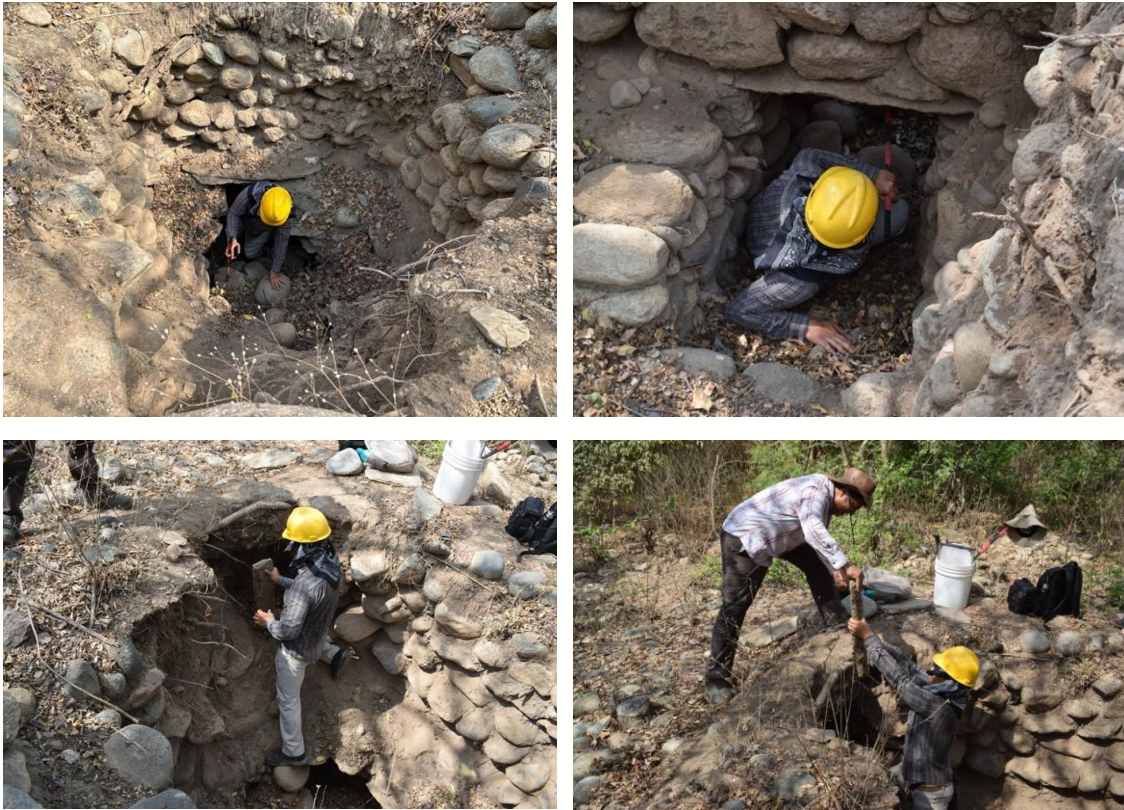
Fig. 39. Proceso de inspección e identificación de daños en la estructura C1-6 del sitio arqueológico Vega del Cobán. Fotografías: L. Romero y L. Morán, 2024

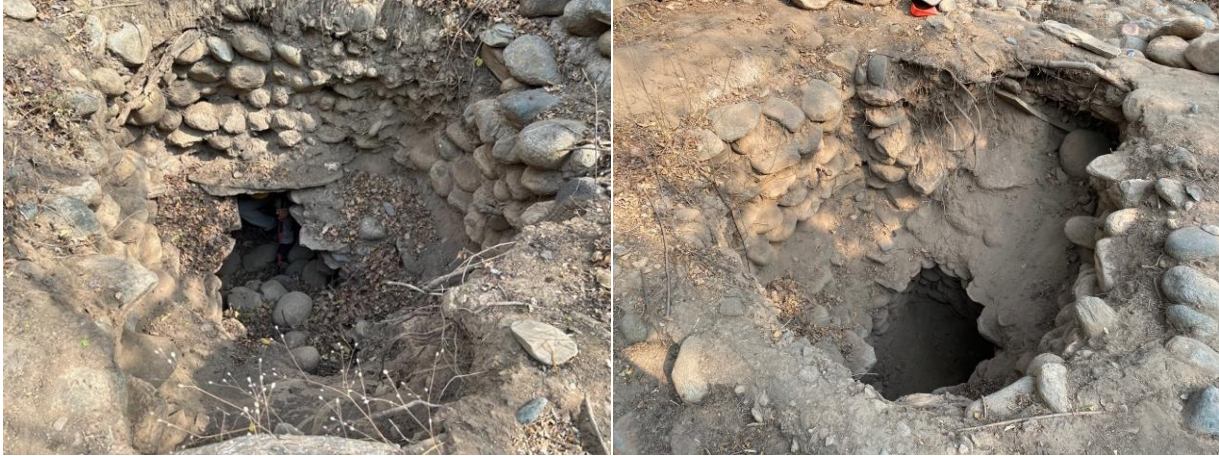
Fig. 40. A la izquierda se visualiza el derrumbe y escombros del muro sur dentro de la tumba 10. A la derecha se aprecia la tumba después de la limpieza y remoción de escombros. Fotografías: M. Garcia, 2024.

La liberación del derrumbe que cayó dentro de la tumba 10 fue una de las actividades que conllevó mucho esfuerzo, ya que se tuvo que retirar muchas piedras de diferentes tamaños desde adentro de la tumba hasta una zona lejana donde no se fuera a excavar, esta fue la primer actividad para rescatar la tumba de los daños inminentes que ya contenía. Se logró limpiar la tumba y despejar el área para iniciar las intervenciones. La arqueología es una disciplina muy destructiva y una forma de conservar las evidencias es no excavando, pero ¿cómo podríamos conocer a las culturas pasadas si no se realizan dichas intervenciones? Es por ello que se tomó de premisa el volver a rellenar la

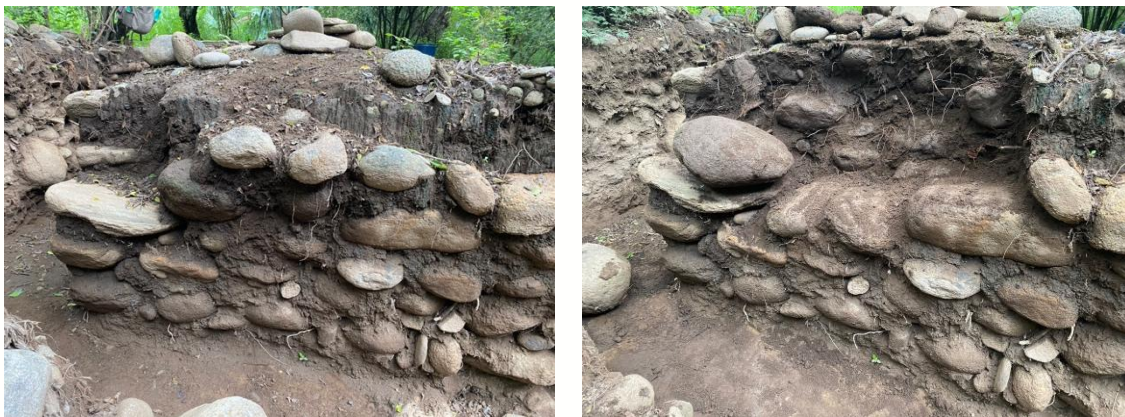
Fig. 41. A la izquierda el muro sin consolidar de la estructura C1-6, esquina noreste. A la derecha: remoción de piedras que se encontraban salidas para su reacomodamiento. Fotografía: M. Garcia, 2024.

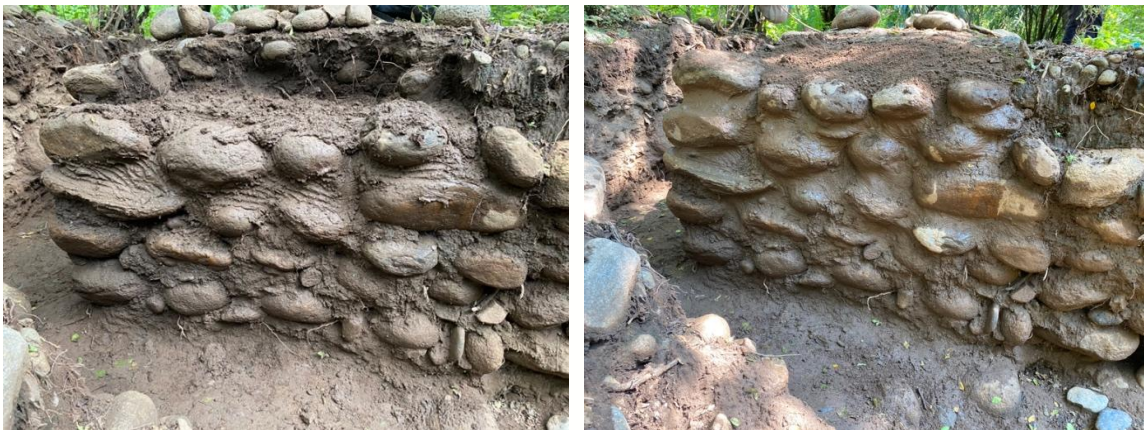
Fig. 42. A la izquierda: Segunda hilera consolidada y mezcla previo a colocar la primera hilera. A la derecha: Esquina noreste consolidada y en la parte superior monticulada. Fotografías: M. Garcia, 2024.

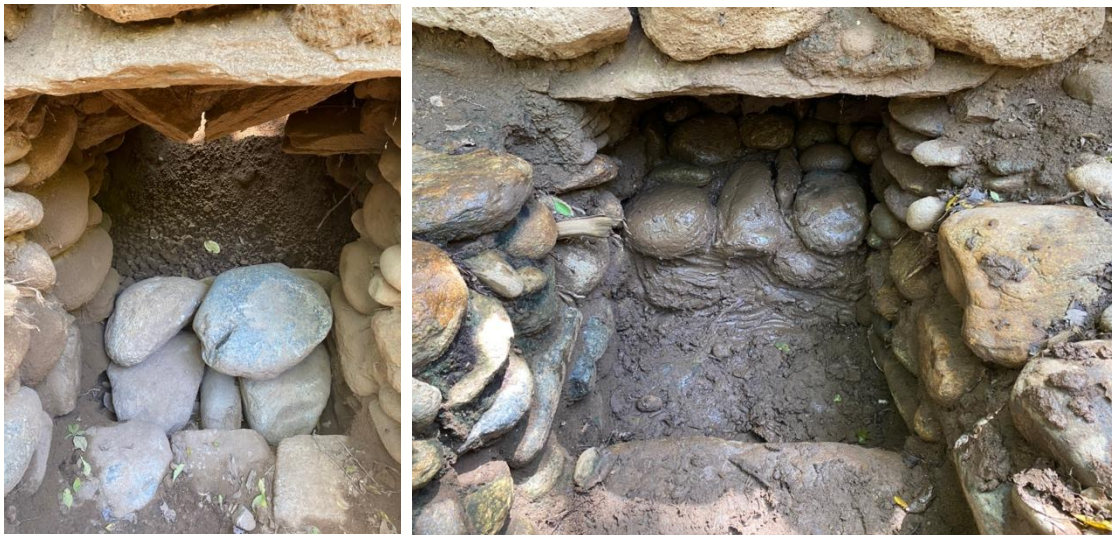
Fig. 43. Proceso de la elaboración del muro de contención para sostener el muro colapsado y la tierra del relleno dentro de la tumba 10. Fotografías: M. Garcia, 2024.

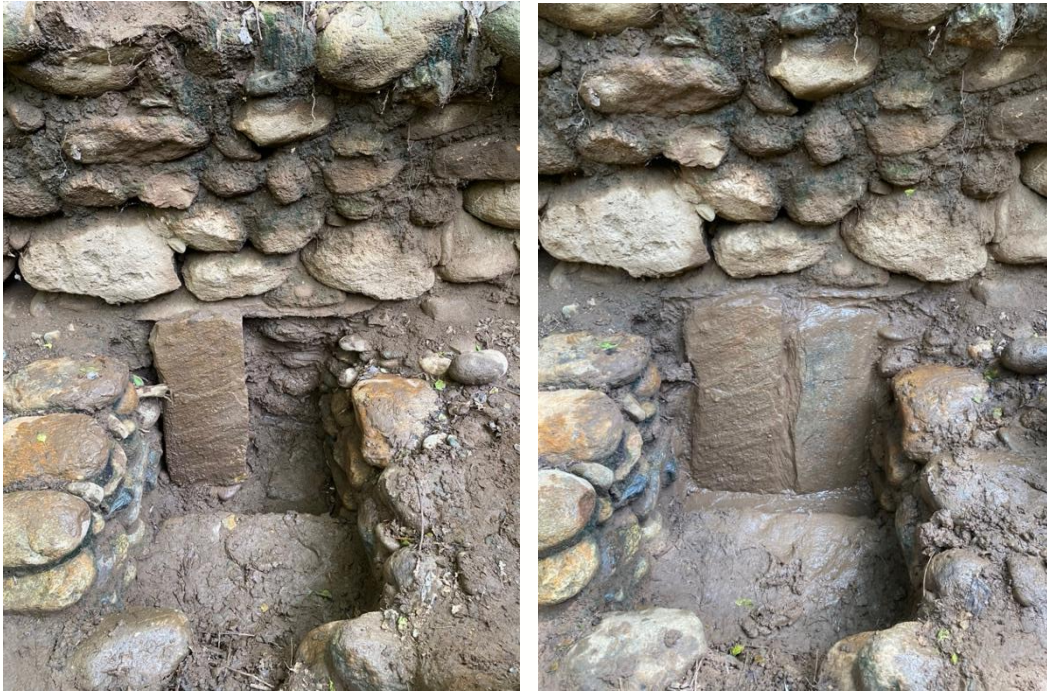
Fig. 44. Finalización del muro de contención dentro de la tumba 10 y debajo del dintel, colocación de las lajas del acceso y consolidación de la entrada de la tumba. Fotografías: M. Garcia, 2024.

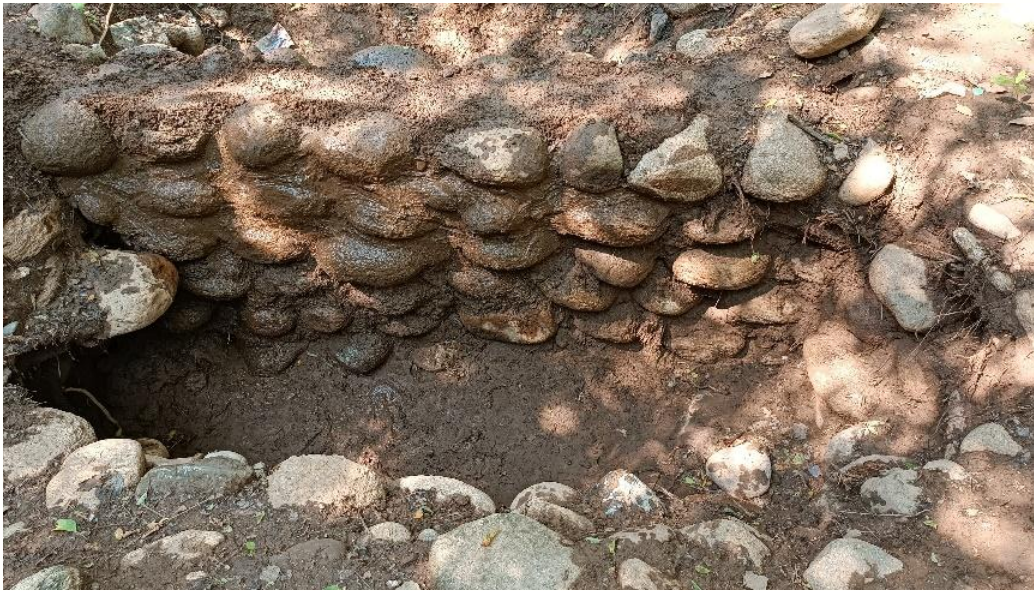
Fig. 45. Muro sur interno de la estructura C1-6 del sitio arqueológico Vega del Cobán. Fotografía: L. Salguero, 2024.

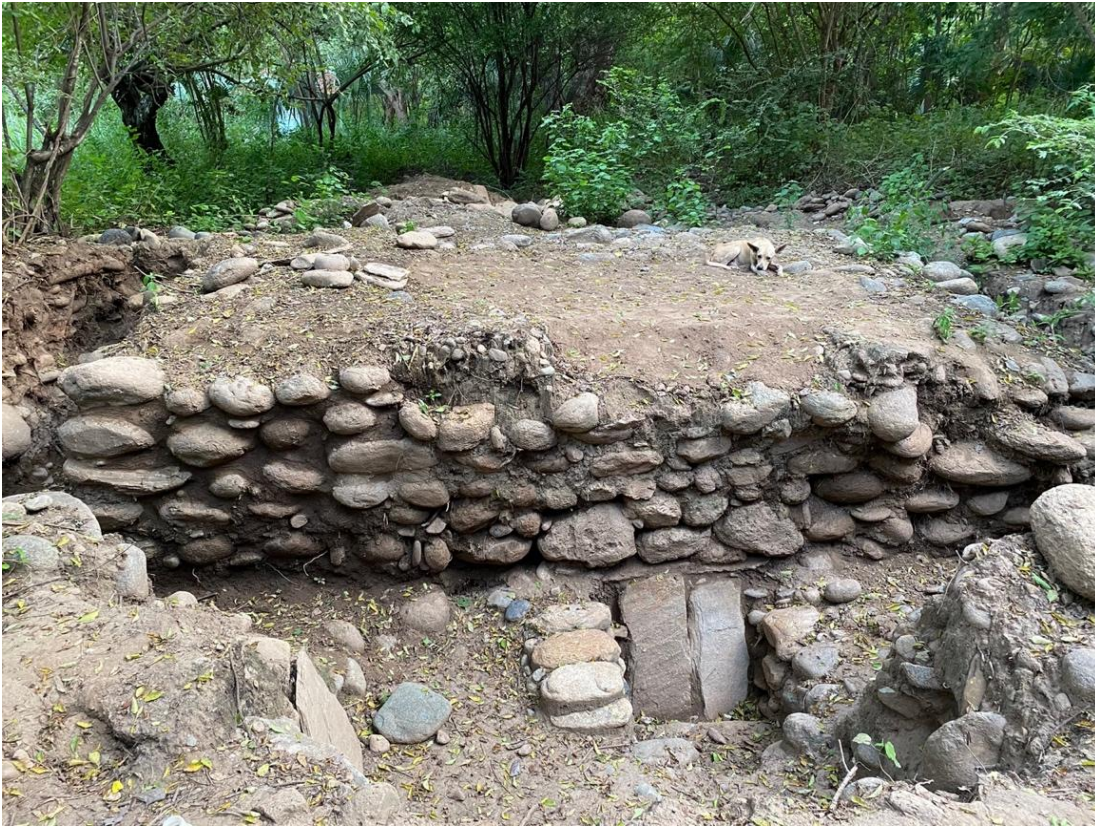
Fig. 46. Muro norte consolidado y cierre total de la tumba 10 ubicada en la estructura C1-6 del sitio arqueológico Vega del Cobán.

tumba, ya que se había excavado y documentado en su totalidad; ya que se encontraba a 3 metros de profundidad, el riesgo de colapsar era constante, además que los daños a terceros, es decir, visitantes, podía ser un problema a futuro si llegaran a caer dentro del recito.
