Informe final de Proyecto de Investigación 2024

INFORME FINAL

Rescate y conservación de la tumba 10 y los talleres de jade asociados en el patio elevado del sitio arqueológico Vega del Cobán

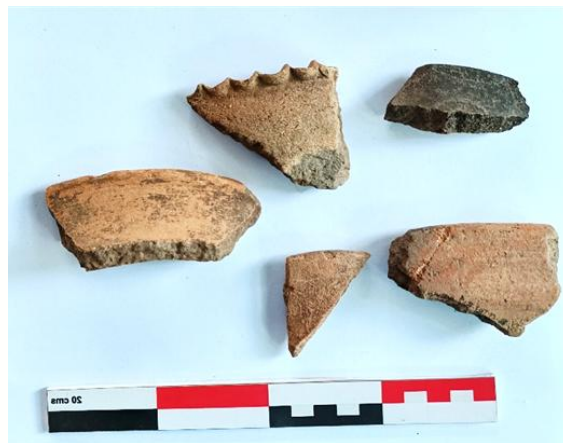
Fig. 47. Bordes de cántaros identificados durante el proceso de análisis, procedentes del PE-81.

La muestra cerámica sugiere que la estructura pertenece a un complejo constructivo de tipo residencial, ya que se identificaron algunos cántaros desde muy finos a burdos que posiblemente fueron utilizados para resguardar granos o agua, algunos fragmentos de platos también finos se identificaron durante el proceso de análisis (Fig. 47)

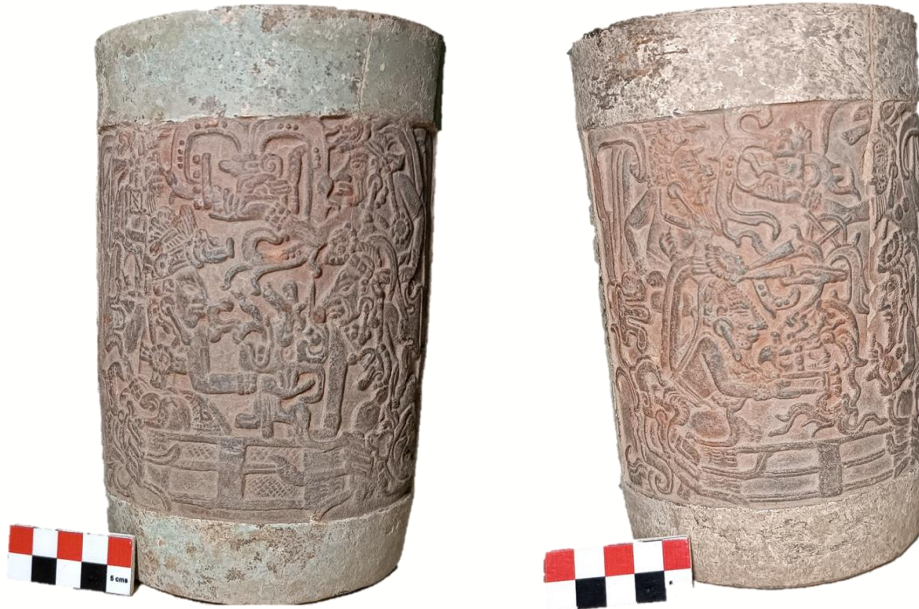
Fig. 48. Vaso estucado y moldeado que presenta dos paneles donde en cada uno se representan 4 individuos en un ritual de dedicación terrenal y un espacio mítico. Fotografía: L. Salguero, 2024.

La muestra general permitió tener un amplio panorama temporal para ubicar temporalmente la estructura y tumba 10 en el periodo Clásico en general, es decir, del 250 d.C. al 900 d.C. No obstante, algunas evidencias localizadas en los enterramientos demuestra una ocupación más temprana, posiblemente del Preclásico Tardío Fase Huisajo (100 a.C. al 250 d.C.). Uno de los valiosos hallazgos que corresponde a un vaso con la representación de 8 personajes se cree que corresponda al periodo Clásico (250 d.C. al 900 d.C.); al vaso aún no se le ha agregado el nombre de una vajilla pero por el estuco se puede relacionar a la vajilla Cirilo Estucado (Fig. 48).

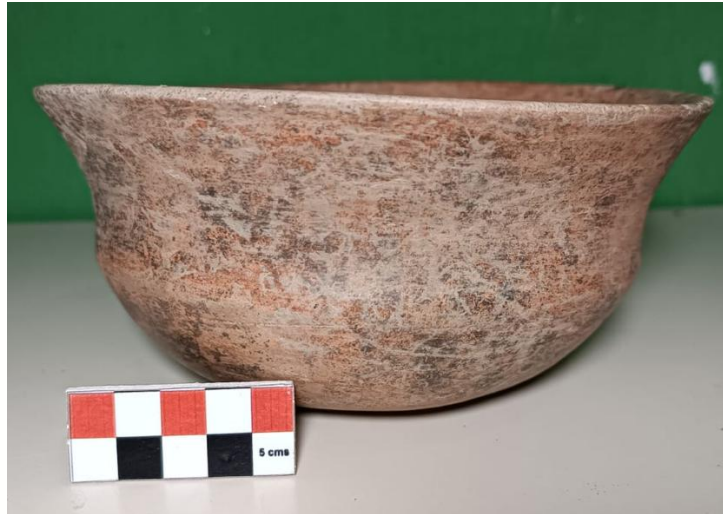
Fig. 49. Cuenco anaranjado pulido de la vajilla Garupín Naranja, asociado a uno de los enterramientos en conjunto con el vaso estucado. Fotografía L. Salguero, 2024.

Sumado al vaso que fue una ofrenda de uno de los enterramientos, se encontró un cuenco de la vajilla Garupín Naranja, por esta razón el contexto temporal se estima que pueda ser del Clásico Medio (500. d.C. – 700 d.C.) en la Fase Púnula al Clásico Tardío que se identifica mediante la Fase Magdalena (700 d.C. – 900 d.C.); la vasija presenta un acabado de superficie de color naranja pulido muy bien conservado (Fig. 49). Inicialmente las ofrendas del CMM-E127-54, permiten indicar actividades funerarias durante el periodo Clásico, asociadas a la Tumba 10.

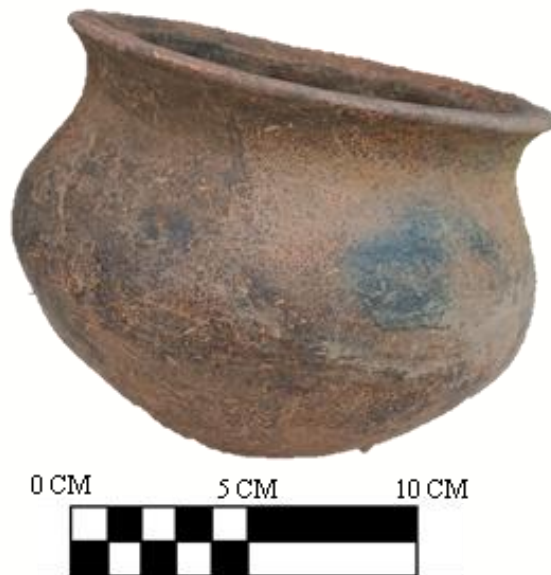
Fig. 50. Cántaro identificado en el sello de las lajas de la cista que alberga el osario correspondiente a 3 individuos, la pieza pertenece a la vajilla Maizal Rojo del Preclásico Tardío (100 a.C al 250 d.C.). Fotografía: L. Salguero, 2024.

años o un poco más, ya que asociado a la cista se localizó una ofrenda que consiste en un cántaro de Preclásico Tardío (100 a.C. al 200 d.C.) (Fig. 50).

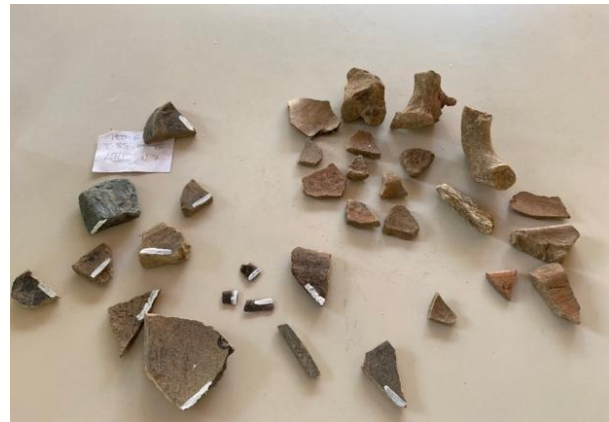
Fig. 51. Proceso de selección de muestras para análisis de materiales, marcado de material. Fotografía: M. García, 2024.

Como se ha mencionado en la metodología de este trabajo, el análisis de materiales inicia en la recuperación en campo, registro, lavado y posteriormente selección de materiales diagnósticos. Posteriormente, cada uno de los materiales fue marcado para identificar su procedencia. Los datos son sitio arqueológico Vega del Cobán, cuadrante, unidades de excavación, nivel y lote, que este caso se reduce, por ejemplo: “86-C1-T85-6-IV. Siendo las únicas variables las unidades de excavación, niveles y lotes de donde fueron recuperados (Fig. 51).

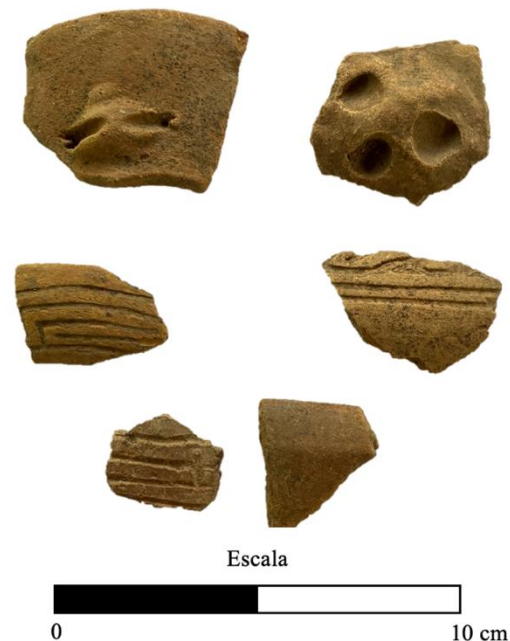
Fig. 52. Fragmentos de cerámica recuperados del nivel 2/5, Lote I, en la trinchera 85 extensión oeste. Fotografía: M. García, 2024.

Se puede mencionar en forma general que de las excavaciones realizadas a los alrededores de la estructura, en la parte superior sobresalieron materiales del Clásico Tardío e incluso Clásico Terminal, fases Magdalena y Palmilla respectivamente. Algunas vajillas de estos periodos se identificaron como Guaranjá, Guayabal, Jícara Inciso, Piñal Inciso, entre otros. Cabe resaltar que en los primeros niveles de excavación los materiales estaban un tanto revueltos por los saqueos que afectaron el lugar (Fig. 52).

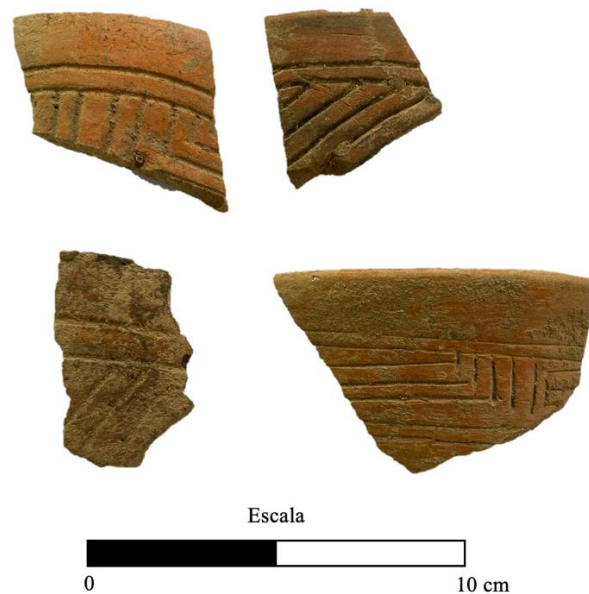
Fig. 53. Fragmentos de cerámica de la vajilla Jícara Inciso del periodo Clásico Temprano, Fase Manzanal, recuperado de las excavaciones T85 lado este. Fotografía: M. Garcia, 2024.

En los niveles más inferiores entre 5, 6 y 7, se notó la presencia de materiales correspondientes al Clásico Temprano y Medio, algunos del Clásico Tardío. En este caso fueron registradas las vajillas como Guayabal, Chilanga, Manzanotal, Mapache estriado, Jícara inciso, Palomar, Guaranjá e incluso Usumatlán Policromo, mucho de los materiales cerámicos corresponden a uso doméstico y algunos de ellos son catalogados como cerámica fina, que a su vez también pudo ser utilizada en el grupo habitacional. Algunos fragmentos de incensarios demuestran el uso frecuente de este tipo de vasijas para espacir y colocar algún tipo de incienso (Fig. 53).

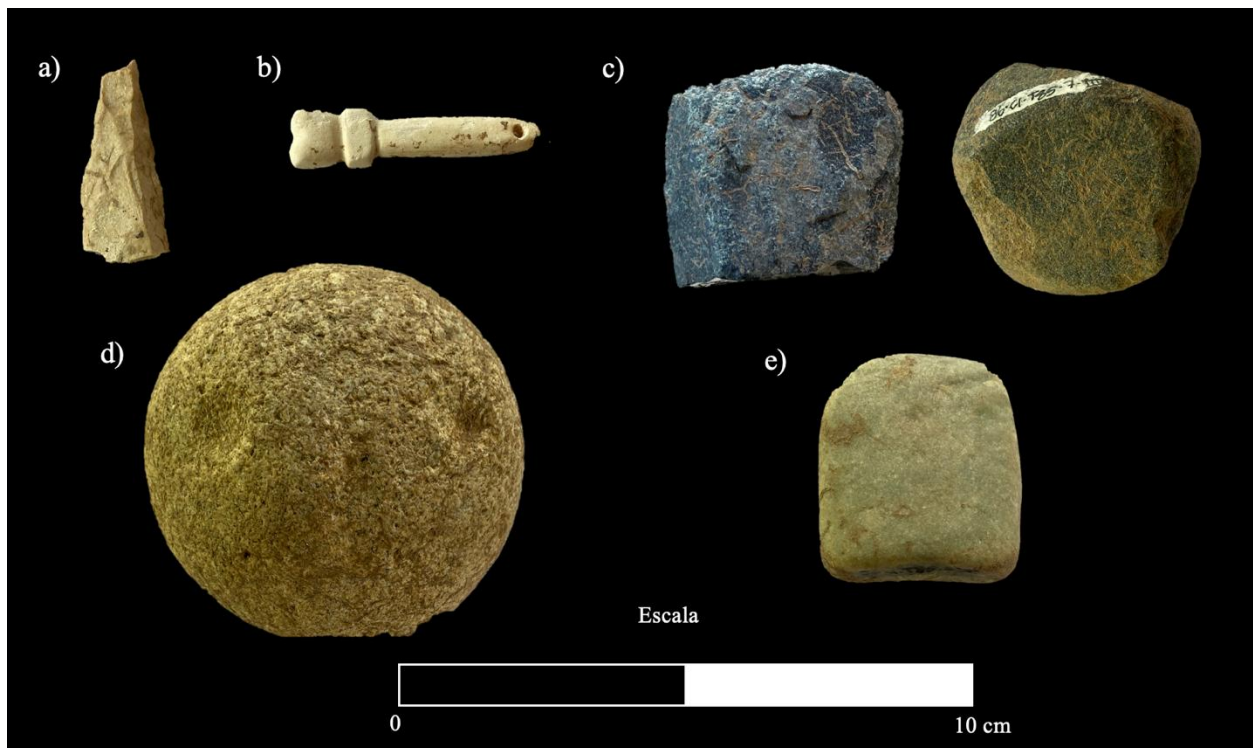
Fig. 54. Artefactos localizados en las excavaciones de la trinchera 85. a) fragmento de punta de pedernal b) Artefacto ornamental tallado y con perforación en la parte distal c) Hacha y preforma d) rostro representado en una piedra de granito esférica e) fragmento de preforma de jade pulido. Fotografía: M. Garcia, 2024.

Se recuperó obsidiana, de las que destacan ejemplares de la fuente del Chayal e Ixtepeque, muchas de ellas fueron navajas prismáticas. Se recuperaron varios fragmentos de piedras de moles y algunas manos de moler, posiblemente estas últimas podrían formar parte de cuñas dentro del muro porque ya estaban fragmentadas. Así mismo se identificó que trabajaron pómez, debido que

algunas piedras de este tipo demostraban el desgaste y talla. Se encontró un fragmento de punta de pedernal, material que pocas veces se localiza en el área, un artefacto ornamental tallado, posiblemente de concha en descomposición, algunos objetos de jade, por ejemplo uno especial de jade manzano muy pulido, también se recuperaron varias hachas y preformas de serpentina, así como un artefacto esférico de granito donde se representa una posible rostro (Fig. 54).

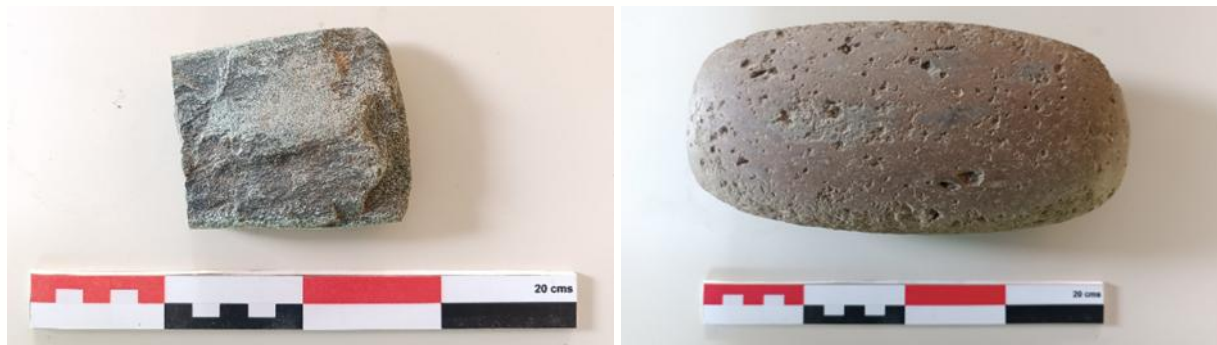
Fig. 55. Fragmento de hacha y mano de moler de basalto rojo recuperados en las excavaciones del lado sur de la estructura C1-6. Fotografías: L. Salguero, 2024.

Otros artefactos encontrados en la parte superior de la estructura fueron una mano de moler completa de basalto rojo, que presenta desgastes en ambas partes, un lado era más pronunciado y liso, se identificó asociada al muro sur de la estructura C1-6, en la misma sección de la estructura se identificó el fragmento de una hacha que fue elaborada de piedra verde (Fig. 55).

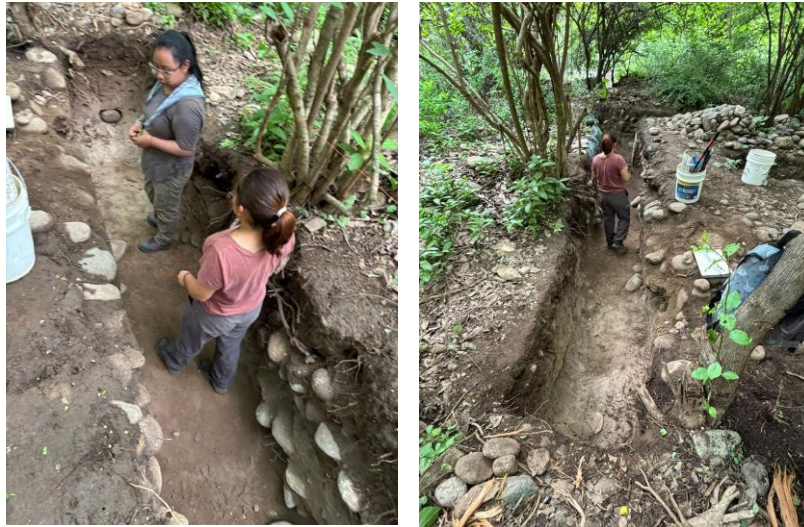
En esta ocasión se intervino el taller de jade 3 ubicado al oeste de la tumba 10, ya que es importante para comprender y contextualizar dichas evidencias asociadas a la tumba y la actividad productiva del trabajo de jade en el sitio. Este hallazgo es muy relevante para la arqueología guatemalteca (Fig. 62).

Fig. 62. Estudiantes practicantes en la excavación del taller 3, bajo la asesoría del equipo de trabajo Digi, 2024.

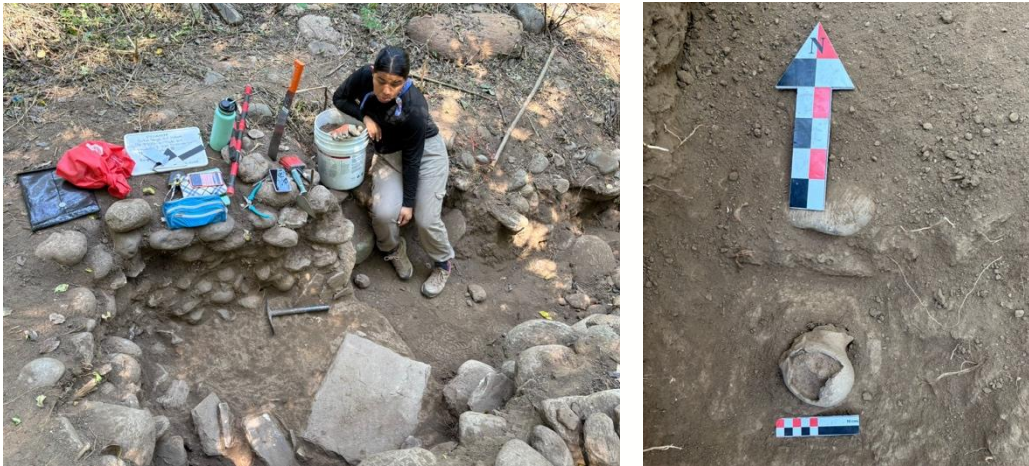
De igual manera que en junio, en noviembre se tuvo la segunda jornada de prácticas de campo de los estudiantes de arqueología de la Escuela de Historia, en este sentido, se tuvo la participación de una estudiante que excavó en un área muy cercana a la tumba 10, las intervenciones se realizaron en la estructura B1-2 que se empezó a excavar en 2022 y un posible taller de jade se pudo observar en ese espacio, las intervenciones dieron continuidad al descubrimiento de los muros de la estructura, así como la recolección de materiales que aportan más datos para el área de los patios elevados (Fig. 63).

Fig. 63. Estudiante practicante en excavaciones asociadas a la estructura B1-7 del sitio arqueológico Vega del Cobán. Fotografía: L. Romero, 2024.

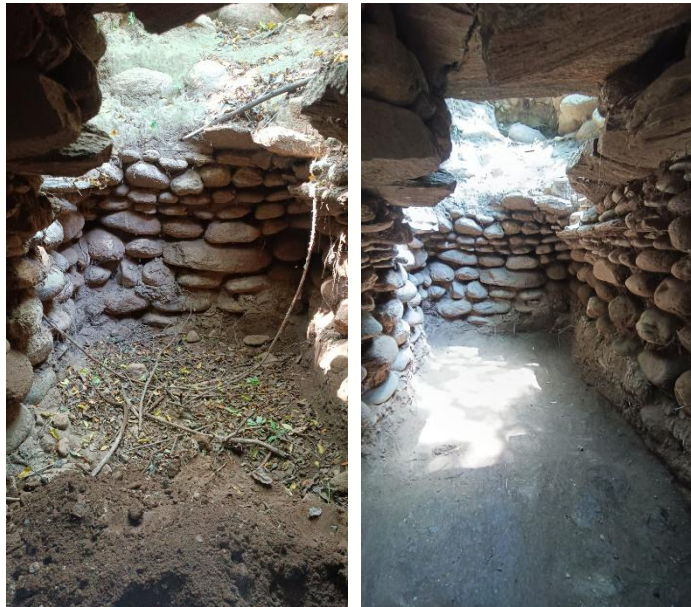
Debido a que se planificó realizar fotogrametría de la evidencia arquitectónica expuesta, tanto de la estructura C1-6 como de la Tumba 10, se realizó la limpieza exhaustiva en el interior de la tumba. Aparte de la fotogrametría, la finalidad de realizar la limpieza fue que se tenía que revisar su estado actual, para proceder a las tareas de conservación que se mencionan en apartados anteriores (Fig. 66).

Fig. 66. Antes y después de la limpieza del interior de la tumba 10 que se encuentra dentro de la estructura C1-6 del sitio arqueológico Vega del Cobán.

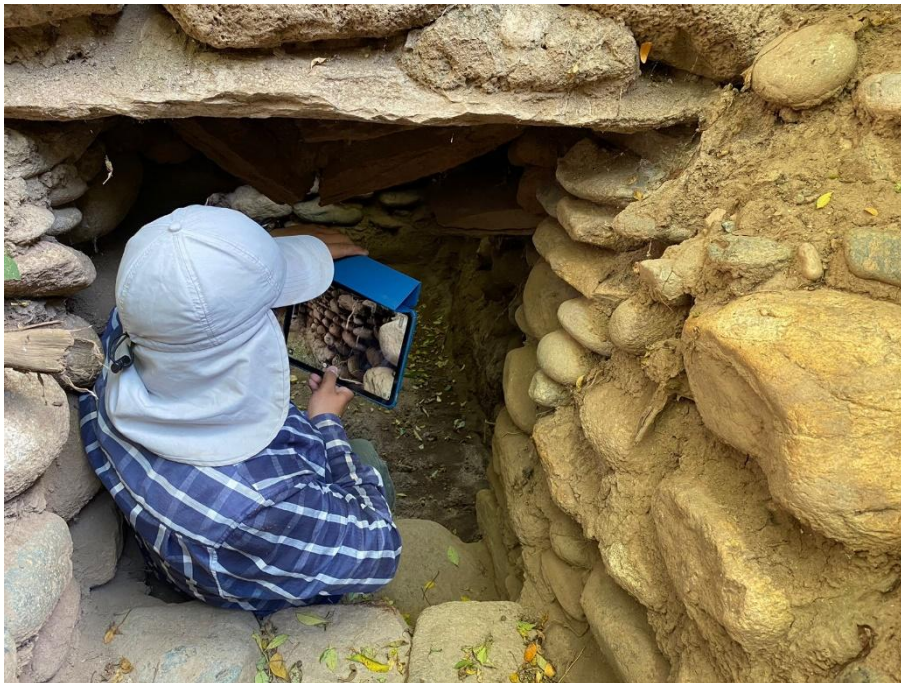
El objetivo de realizar la fotogrametría es tener un registro preciso de la Tumba 10, conservar ese registro y que pueda ser consultado a futuro por profesionales de la materia. El modelo fotogramétrico permite tener una perspectiva visual del complejo arquitectónico sujeto a estudio, velar por su conservación y realizar análisis de nivelaciones, comprensión de los sistemas y fases constructivas (Fig. 67).

Fig. 67. Proceso de realización de fotogrametría en la tumba 10.

El programa utilizado para la fotogrametría se llama Polycam, es una aplicación que permite mediante los dispositivos Ipad a través de sensores Lidar, realizar con fotografías o scanner, visualizaciones en 3D de objetos, el presente proyecto cuenta actualmente con 4 ipads en las que el equipo de trabajo ha realizado el proceso y se seguirá utilizando para documentar las evidencias mediante dicho programa, esta herramienta es vital para la documentación y divulgación del patrimonio cultural, en este caso especial, de la C1-6 y Tumba 10.

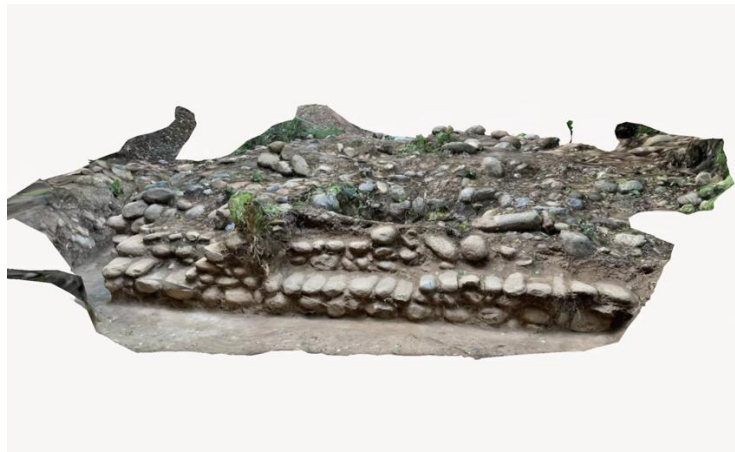
Fig. 68. Ejemplo de fotogrametría de la tumba 10 y estructura C1-6 del sitio arqueológico Vega del Cobán.

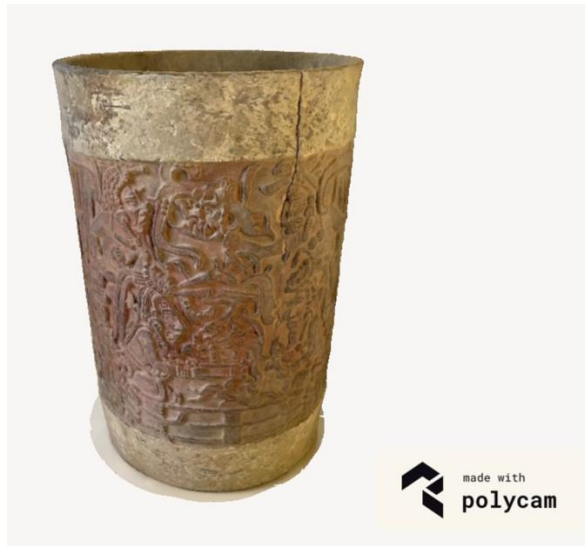
Fig. 70. Ejemplo de fotogrametría del vaso localizado en el enterramiento CMM-E127-54 y Qr gratuito generado con vigencia de 6 meses, como ejemplo de QR que se colocará en rótulos con información dentro del sitio.

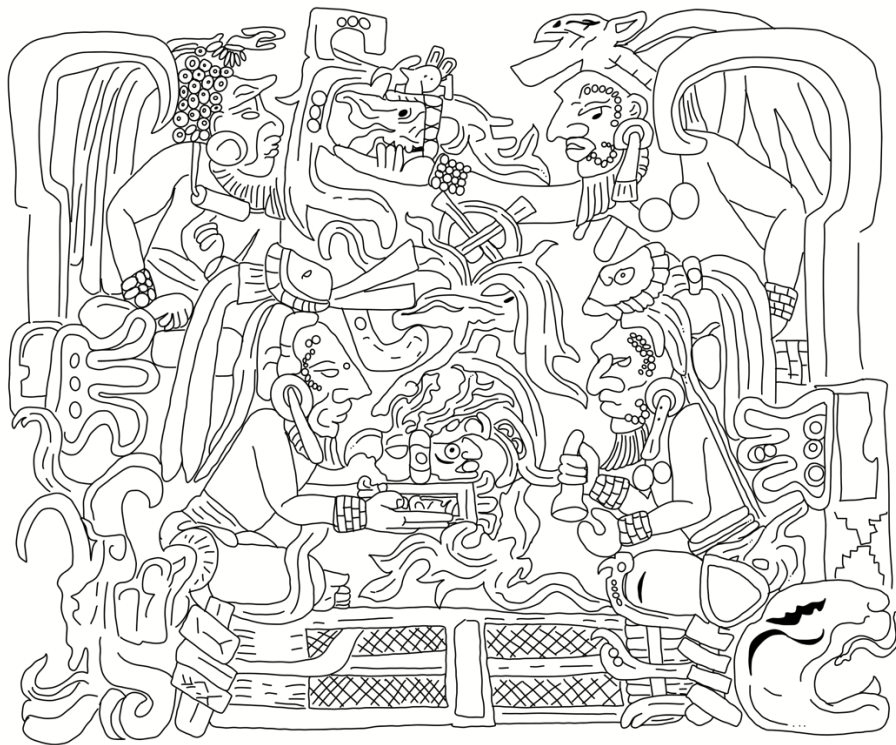
Como parte del proceso de documentación, como se vio anteriormente se realizó fotogrametría del vaso estucado, ya que es único y se le ha dado el nombre de “vaso de Vega del Cobán”, el cual es el único de ese estilo con contexto, requiere ser estudiado y analizado iconográficamente, no obstante es un proceso que conlleva más tiempo del que se tenía contemplado para análisis de materiales en esta investigación, sin embargo, se documentó y se realizó el dibujo correspondiente de cada panel, para comprender de una mejor manera lo que en el vaso se representa (Fig. 71 y 72).

Fig. 71. Dibujo del panel 1 del Vaso de Vega del Cobán. Dibujo: L. Salguero, 2024.
