Universidad de San Carlos de Guatemala
Dirección General de Investigación
Programa Universitario de Investigación de
Recursos Naturales y Medio Ambiente –PUIRNA-
Centro de Estudios del Mar y Acuicultura –CEMA-
Centro Universitario del Sur –CUNSUR-

**“BASES ECOLOGICAS DE LAS FUNCIONALIDADES DEL
ECOSISTEMA MANGLAR DEL PACIFICO DE
GUATEMALA”**

Guatemala, Enero a Diciembre de 2000

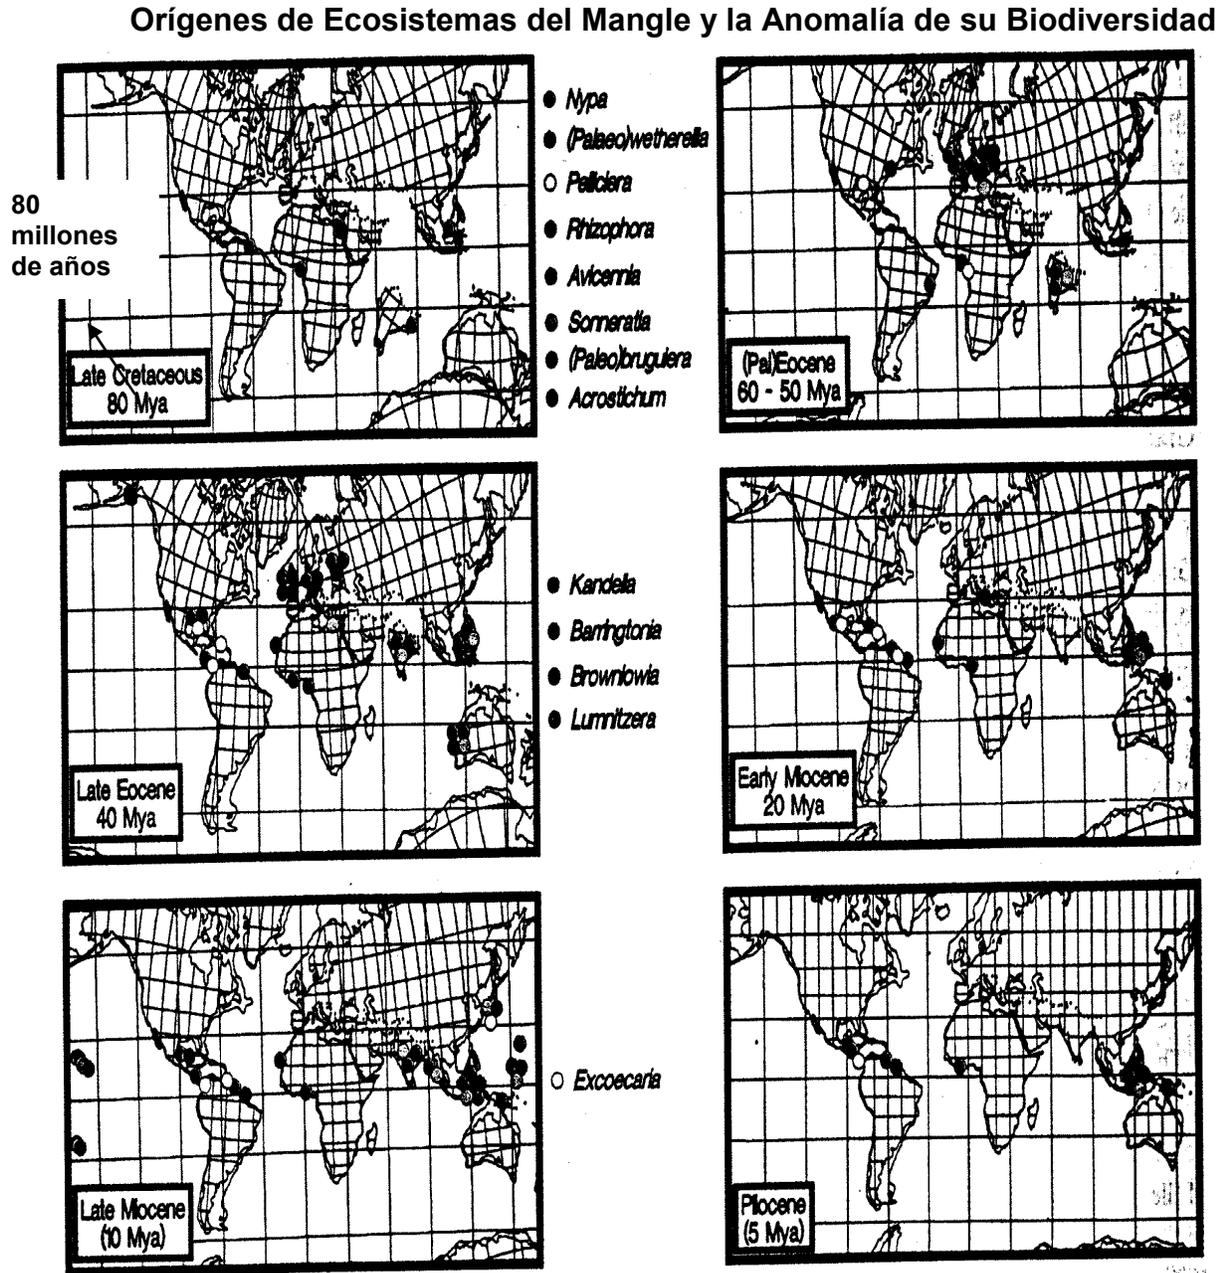
Figura 1

Distribución terciaria de mangles, sobrepuesta en las posiciones contemporáneas de las masas de la tierra continental.
Fuente de los datos, Smith & Briden (1977). Citado por Aarón M (1999)

En la figura 1 se presenta la distribución de mangle desde el cretáceo (hace más o menos 80 millones de años) hasta épocas muy recientes en el plioceno (unos 5 millones de años), aquí se puede observar que los manglares se ubican al interior de la franja tropical en el mundo por lo que son denominados ecosistemas pantropicales.

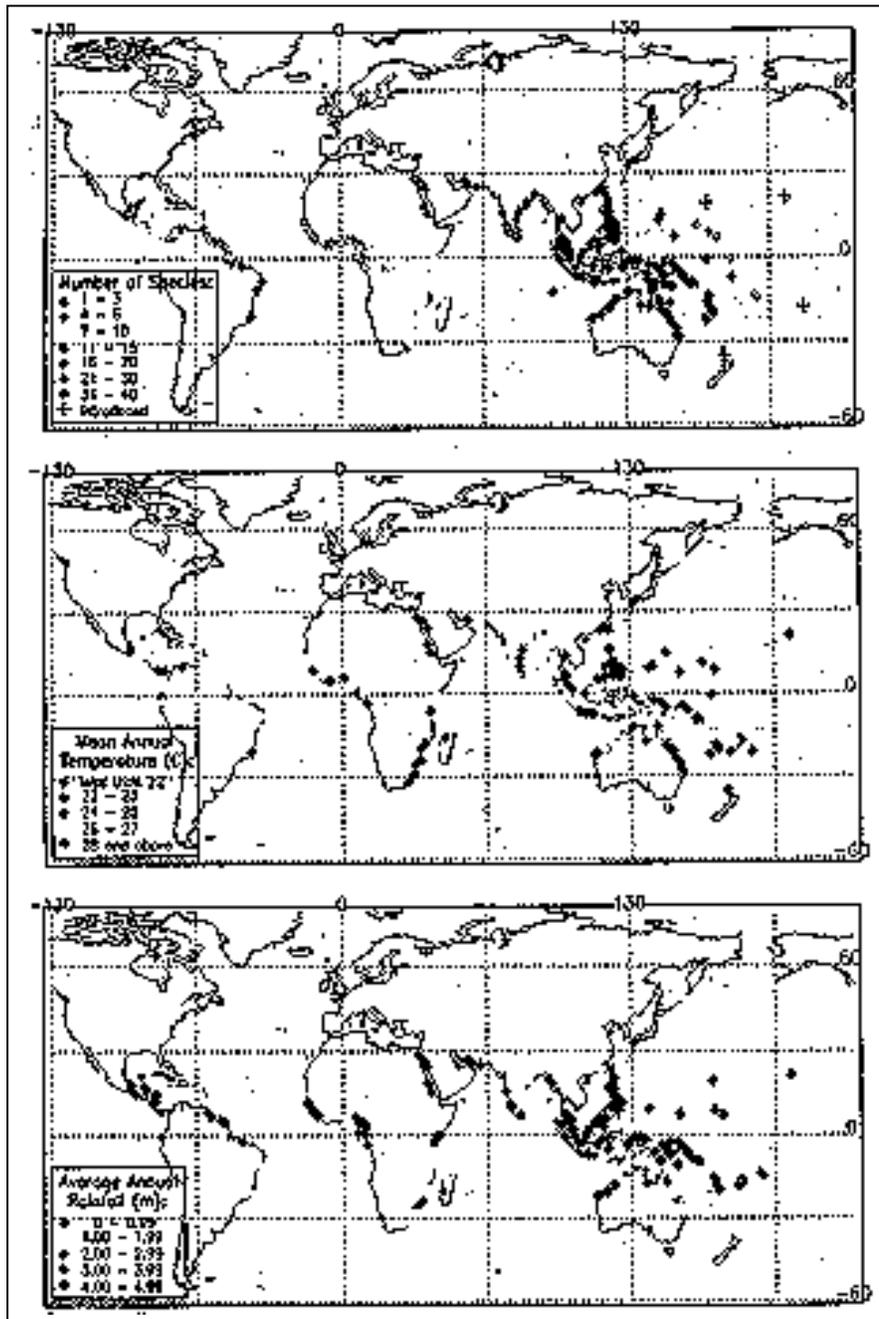
Figura 2

Distribución global de riqueza de especies de mangle en el mundo por precipitación y temperatura.

En la figura 2 se puede apreciar la distribución de mangle en función de temperatura y precipitación, que lo circunscribe a la región pantropical obligadamente.

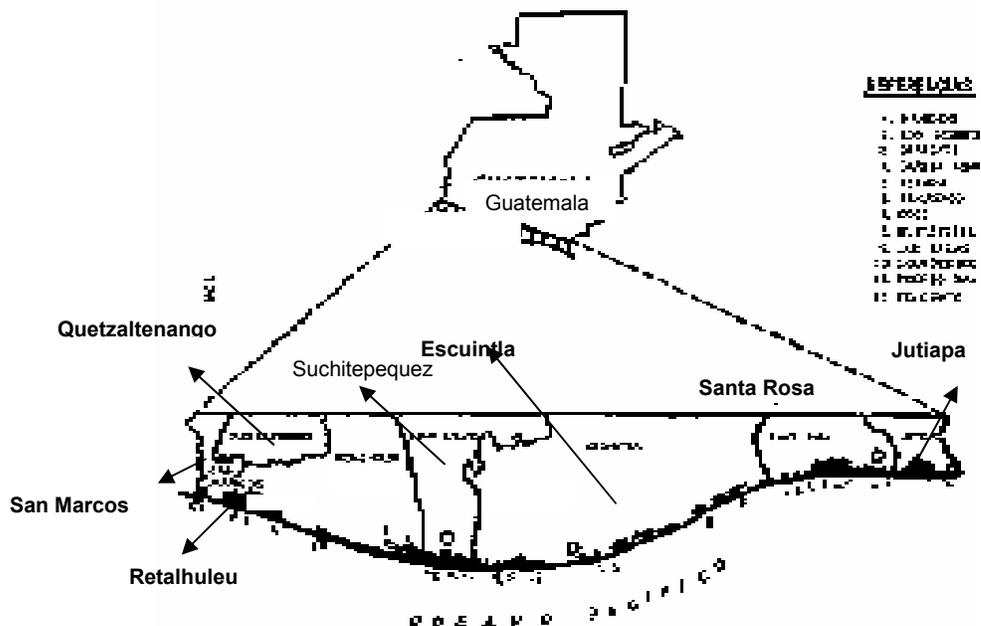
Figura 5
Localización de los manglares en el Pacífico de Guatemala

Como puede apreciarse en la figura 5, los manglares en el Pacífico de Guatemala, ocupan una delgada franja que se ensancha en aquellos lugares donde la topografía permite una fluctuación mareal y que en marea alta se adentra en el continente algunas veces en forma muy perpendicular a la línea de costa en canales muy estrechos, caso de Churirín en Suchitepéquez y otras en forma muy homogénea desarrollando grandes áreas de cobertura de mangle, caso de El Manchón Guamuchal.

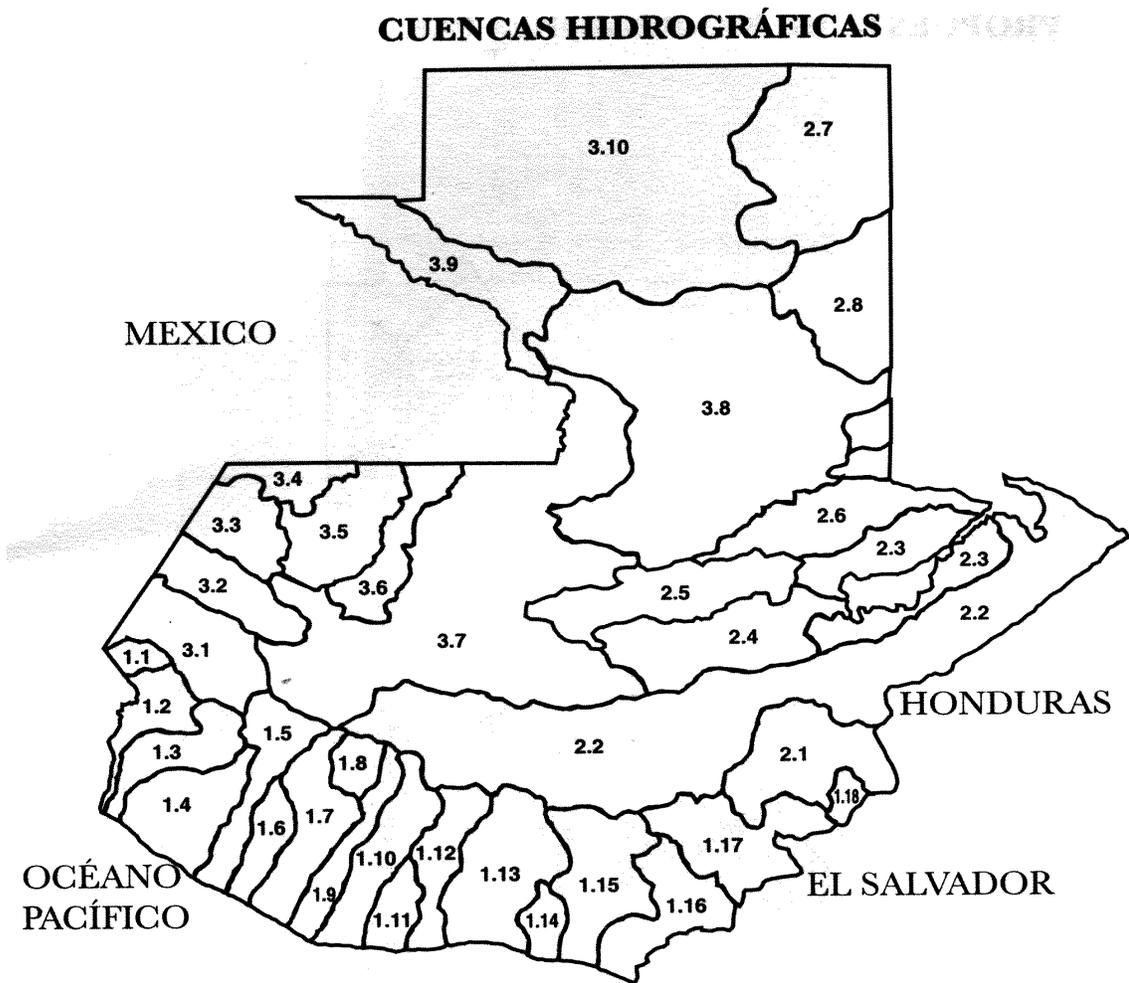
Figura 8.
Cuencas Hidrográficas

Mapa tomado de CONADIBIO, 1999

Definimos medios naturales como aquellas expresiones paisajísticas que se dan en la geomorfología de un área determinada. La composición paisajística de la zona costera del Pacífico de Guatemala, como se mencionó con anterioridad, está definida por la acción dada por su relieve y las condiciones climáticas imperantes en la misma. La zona costera del Pacífico se encuentra influenciada por las intervenciones que se dan en 14 cuencas que drenan directamente y que son el producto de captación de 19,220 kilómetros cuadrados de superficie (ver figura 8).

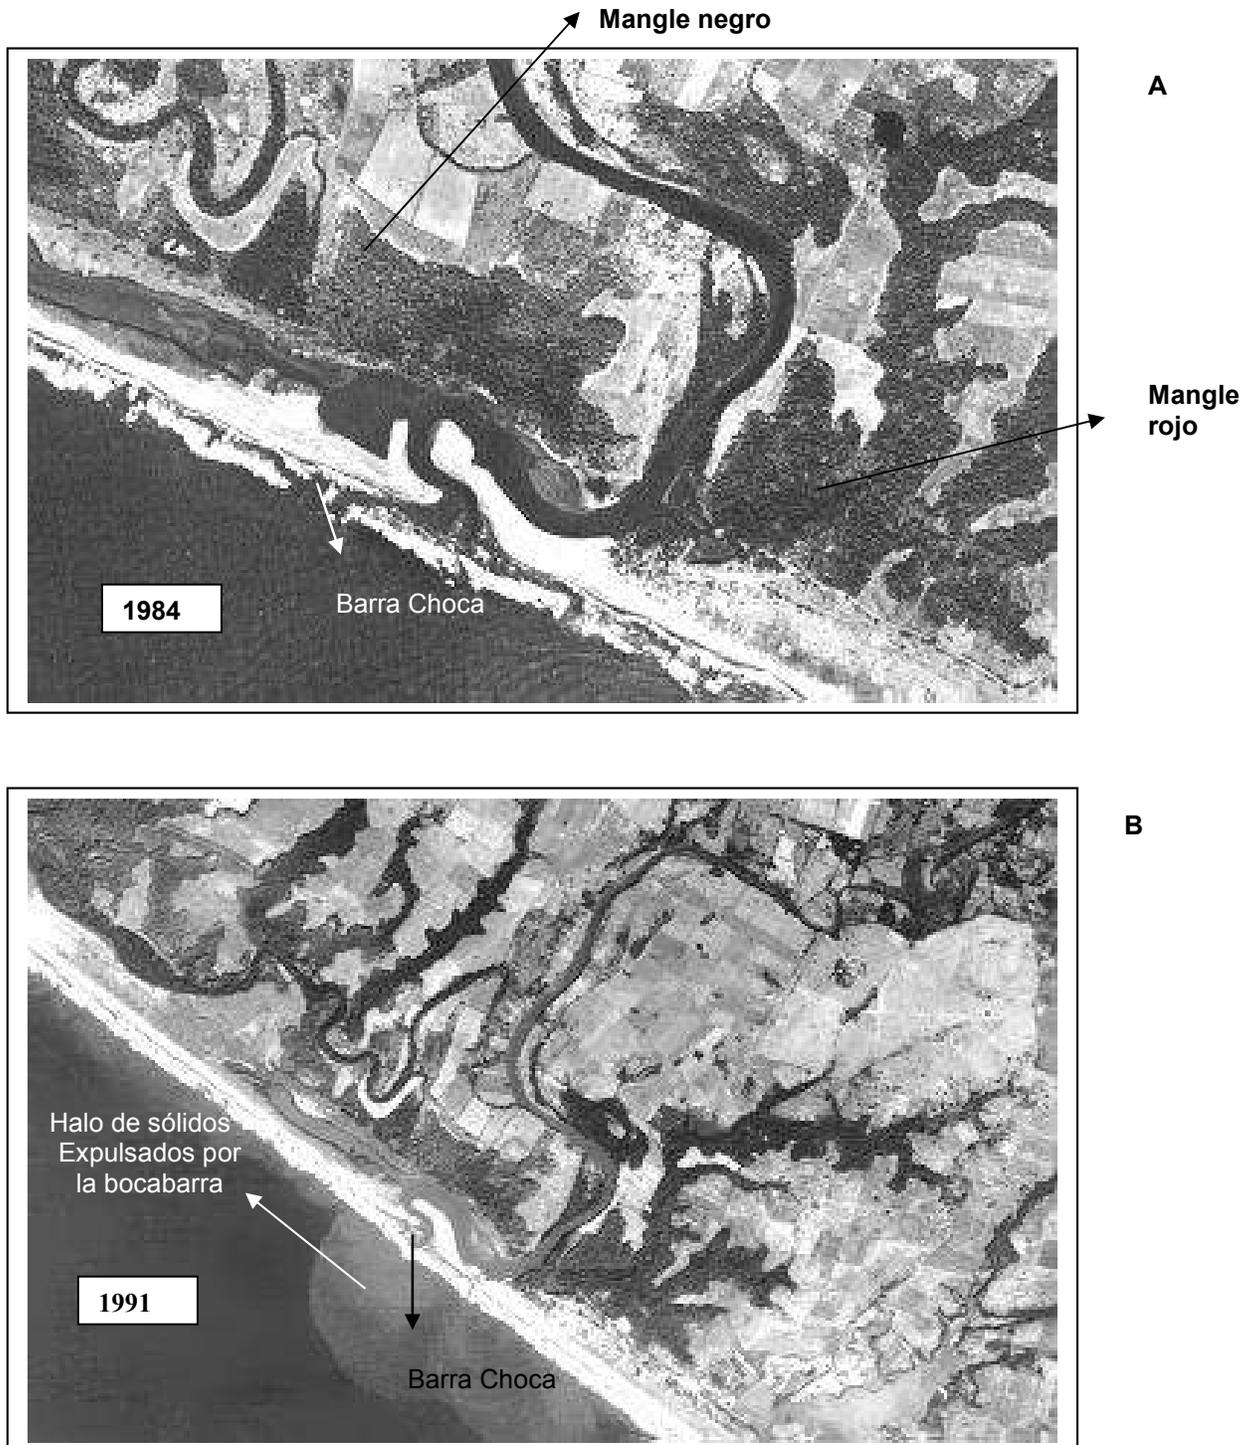
Figura 9.

Barra Choca en A: Churirín 1984 y B, Barra Choca en Churirín 1991

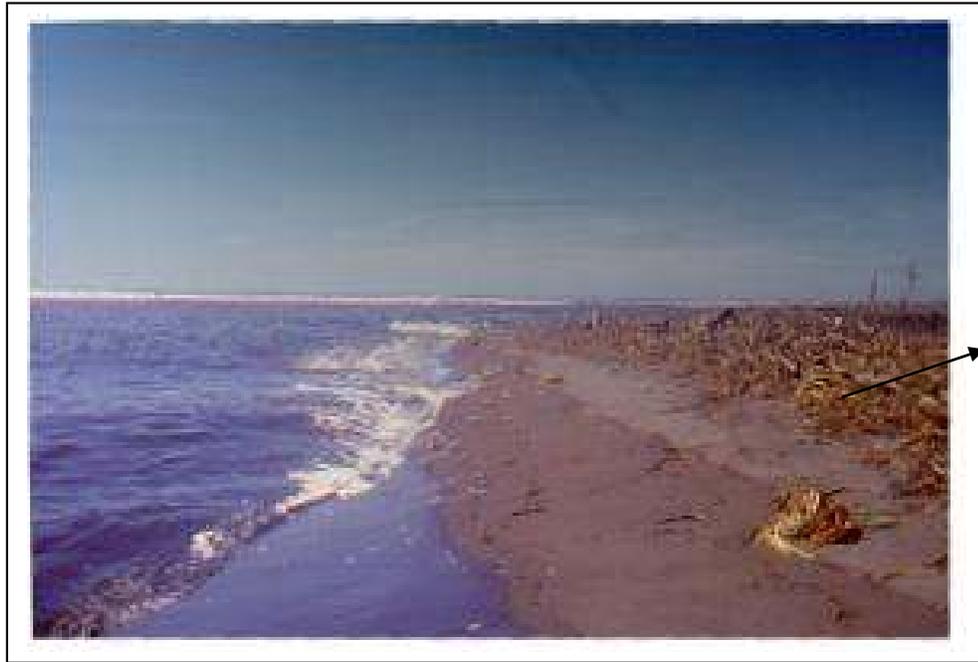
Figuras 10

Fotografía de la Barra Choca en Churirín 2001

Desechos sólidos transportados por el Río Icán y depositados en las playas

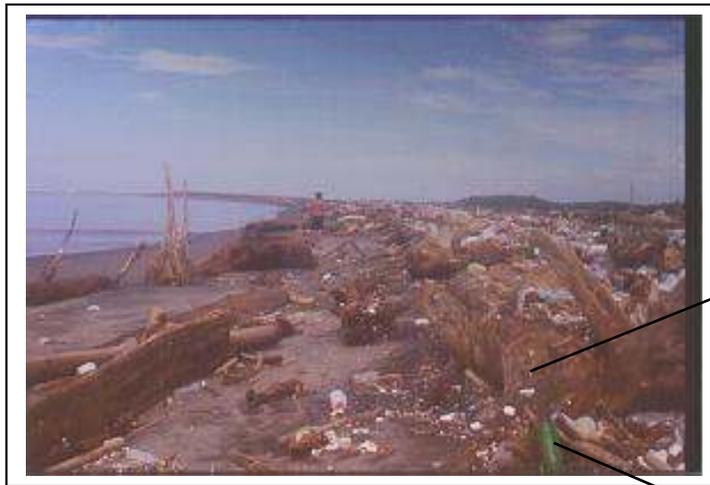
Figura 11

Fotografía de la Barra Choca en Churirín 2001, mostrando la deposición de sólidos pequeños y de gran tamaño en la playa que sirve de escudo a la misma bocabarra

Desechos sólidos de gran tamaño, depositados en las playas

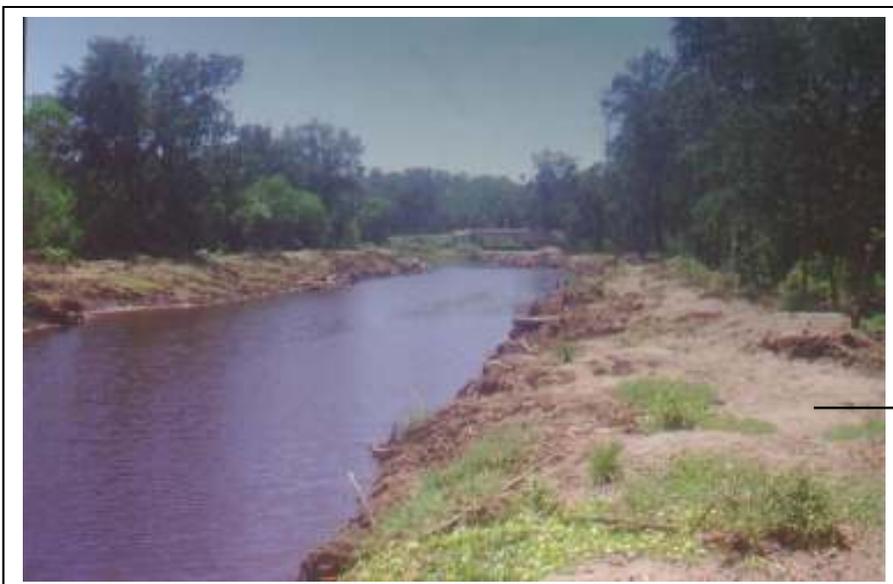
Figuras 12

Fotografía de intervención antrópica realizada por dragado del Río Los Esclavos hacia el Canal mareal (santuario de larva de camarón y otras especies) año 2001

Borda del canal dragado en manglares del Chapetón-Las Lisas, que interrumpe el flujo horizontal de aguas salobres que hacen posible el desarrollo del manglar.

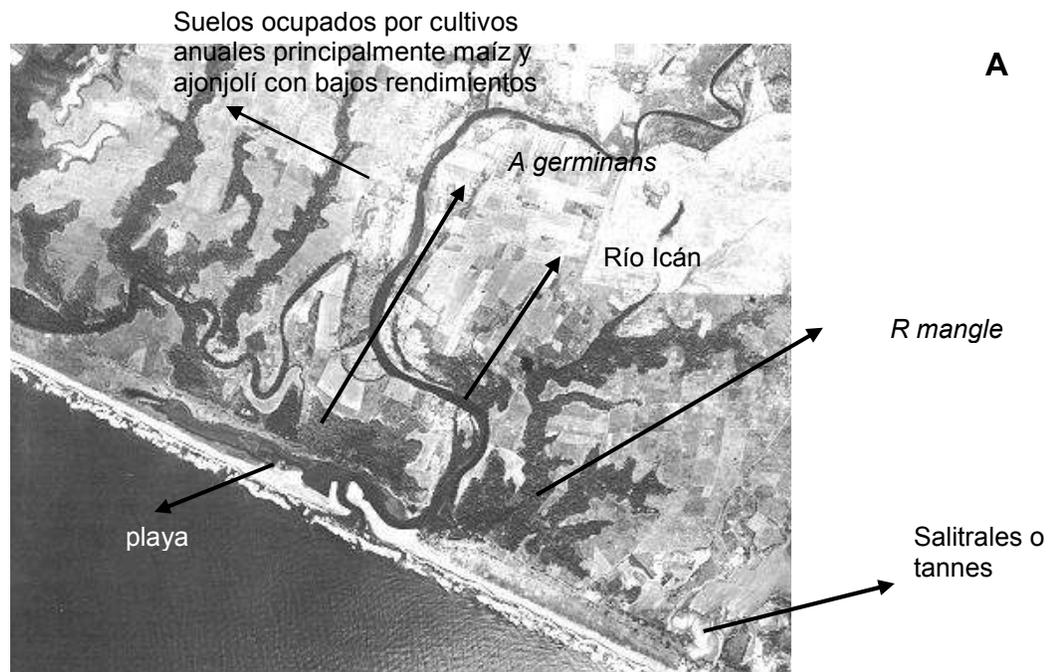
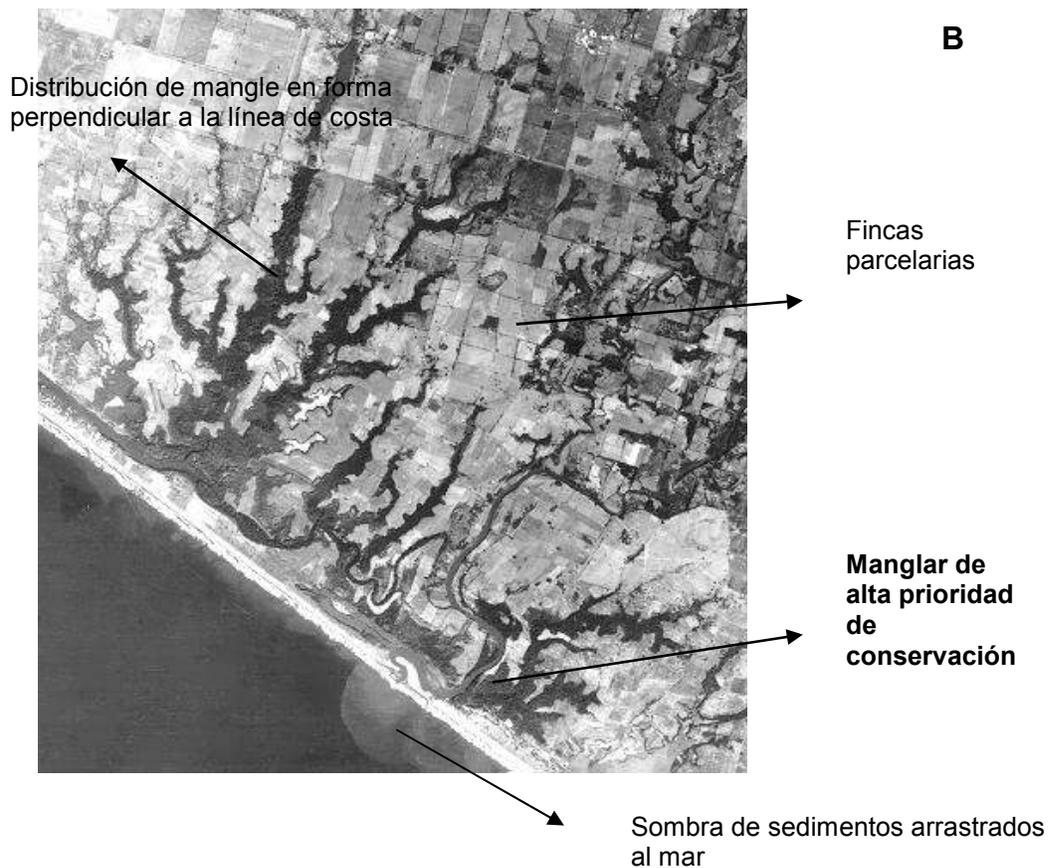
Figura 15

Fotografía aérea de medios naturales de San José Churirín y Tahuexco A: 1984 y B: 1991

En las tres comunidades se determinaron valores altos de Na., sin embargo fue en la comunidad de Churirín y Tahuexco donde se observan grandes áreas de salitrales conocidas como **tannes**, los cuales en época lluviosa permanecen inundados y en verano solo alcanzan a inundarse cíclicamente de acuerdo a las mareas. Este fenómeno hace difícil el desarrollo de vegetación en estas áreas donde predomina únicamente el mangle negro *Avicennia germinans* que es muy tolerante a altas salinidades de suelo y agua, sin embargo, su desarrollo es limitado alcanzando alturas de 3 a 4 metros en promedio y en parches aislados. (ver figuras 15 A y B).

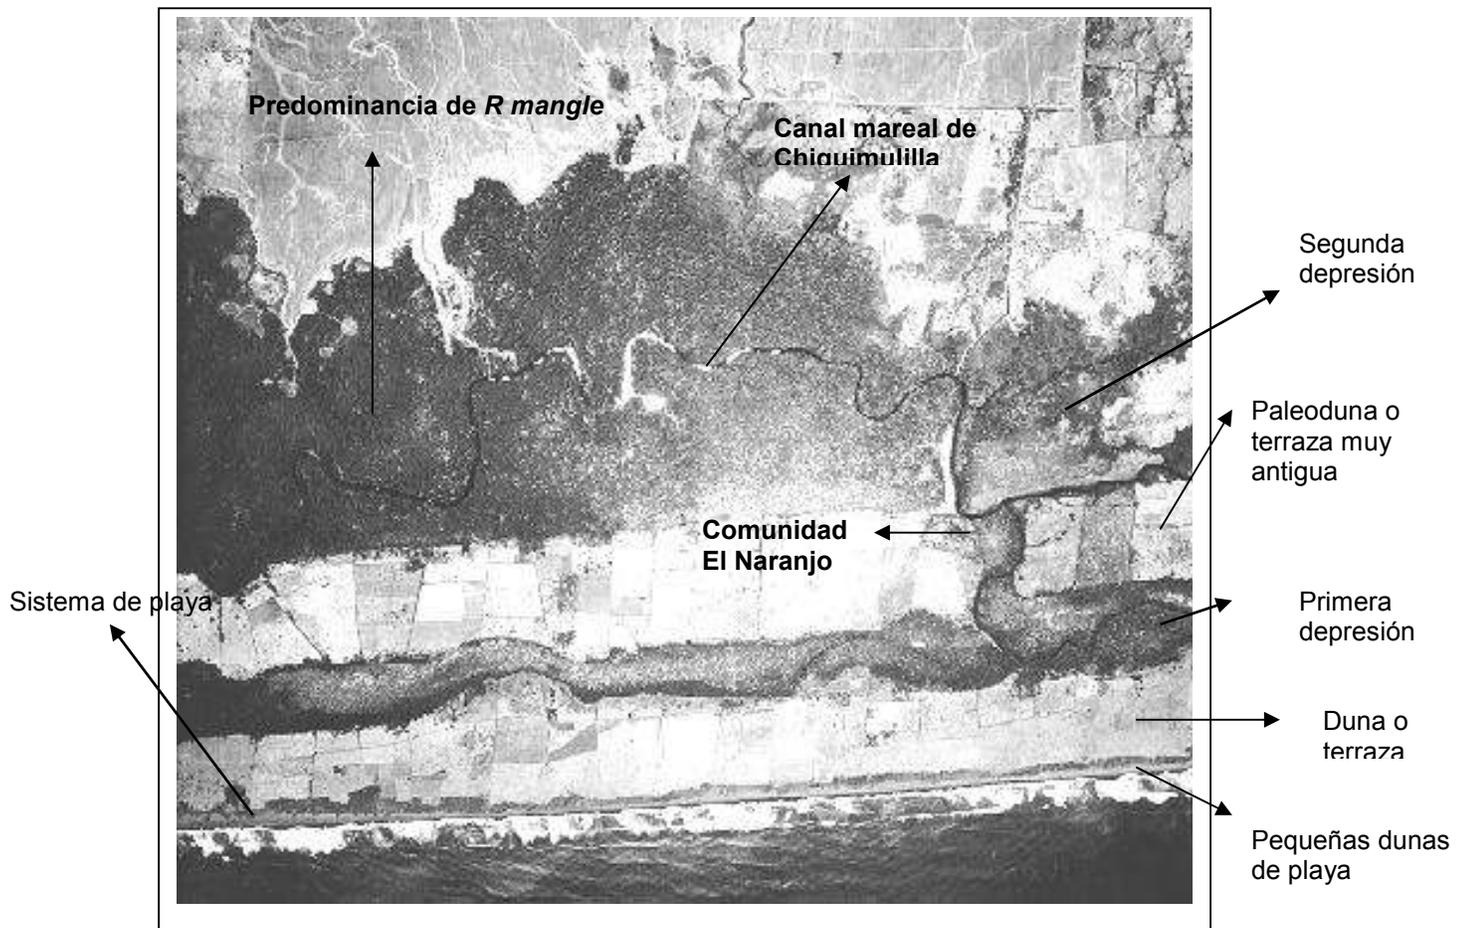
Figura 16

fotografía aérea de medios naturales del Parque Nacional Sipacate - Naranjo

En estos suelos también se da alguna ocupación por actividades pecuarias en menor escala. En la fotografía, puede apreciarse el parcelamiento que se da sobre la paleoduna y la terraza inmediatamente después de la playa.

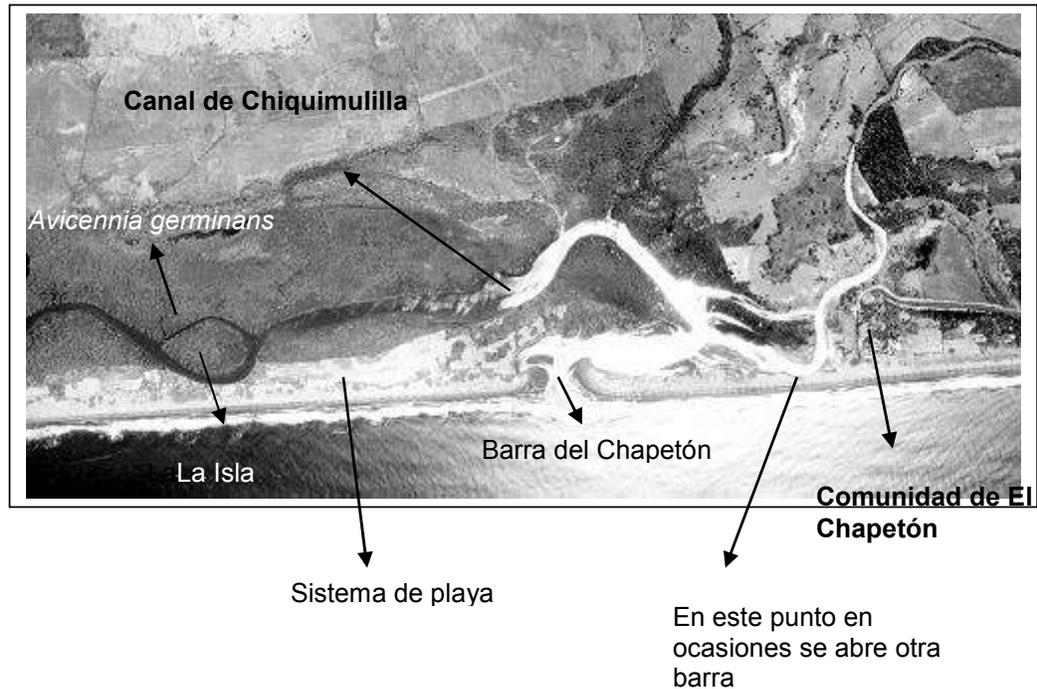
Figura 17

Fotografía aérea de medios naturales parte La Isla y El Chapetón en la comunidad de Trabajo Las Lisas.

Como puede apreciarse en la figura 17, la mayor distribución de mangle se da hacia el Oeste de la comunidad de El Chapetón en una franja muy homogénea. En este lugar, se ha desarrollado alguna actividad continua de reforestación por parte de la comunidad en las orillas del Canal de Chiquimulilla el cual es muy caudaloso en esta región con la influencia de la bocanarra del Chapetón la cual es muy activa debido a la descarga del río los Esclavos.

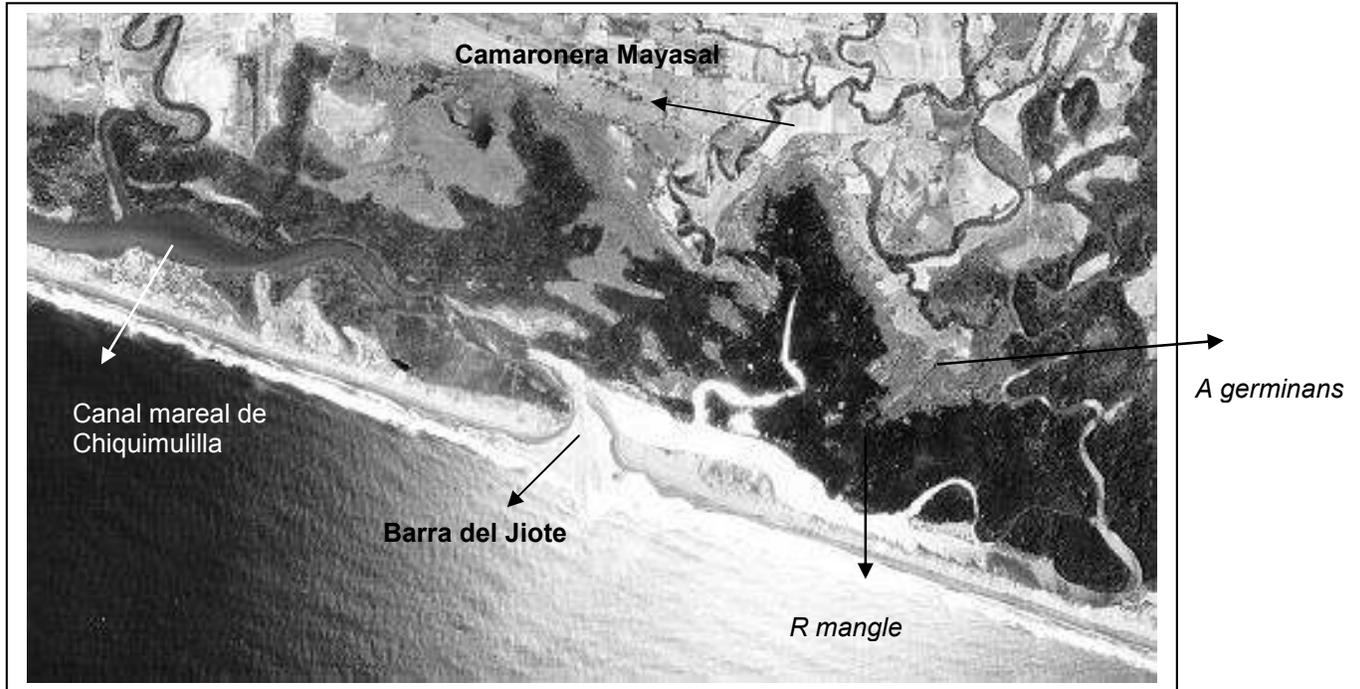
Figura 18

Fotografía aérea de medios naturales en bocabarra del Jioite en la comunidad de Trabajo Las Lisas.

En la figura 18 puede apreciarse la barra del Jioite, la cual permite el drenaje de las aguas que vienen del continente y el flujo mareal que permite también el desarrollo de mangle rojo y negro en la región, en este lugar se ha desarrollado infraestructura industrial para la producción de sal y también para la producción de camarón de exportación. Es importante mencionar que en esta región se encuentra mangle rojo y negro muy bien desarrollado sobre el Zanjón Madre Vieja y mangle con grandes problemas de desarrollo en la parte interior de los suelos aledaños al Zanjón como puede apreciarse en la figura .

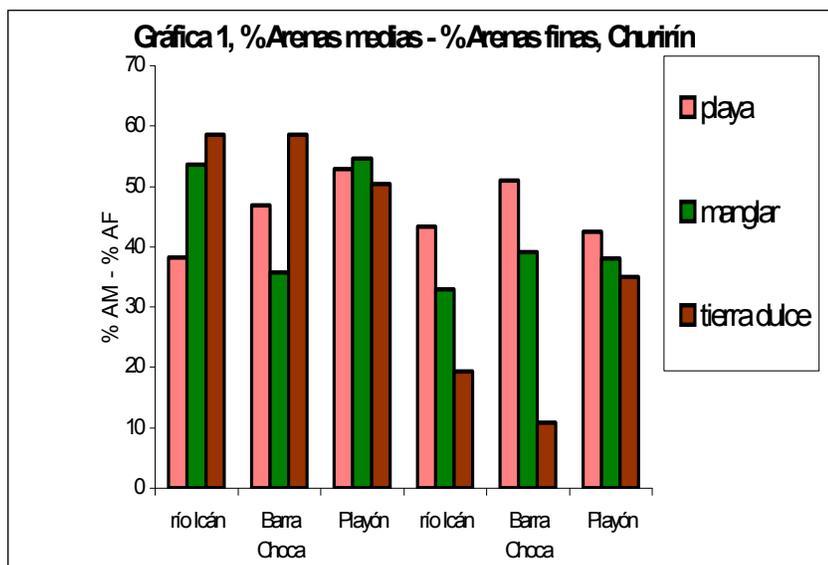
En la gráfica 1 se observa que en el transecto llamado el playón, el cual es un salitral o tan muy estable y con un pobre desarrollo de manglar principalmente de *Avicennia* o negro, la granulometría tanto para arenas medias como para finas, también permanece equilibrado, definiendo un suelo franco. Por otra parte en los otros dos transectos, las arenas medias tienden a incrementar su presencia a medida que se avanza hacia tierra dulce y por lo tanto tienden a disminuir las partículas finas.

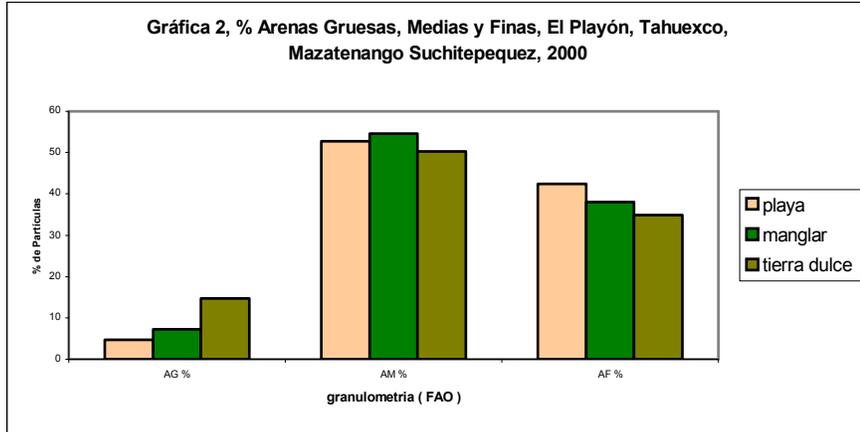
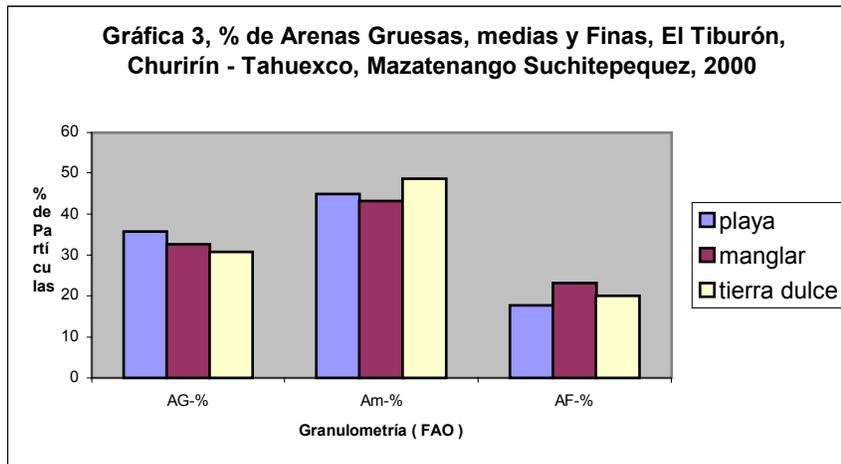
Este transecto se caracteriza por mucha estabilidad en su granulometría, observándose un mayor porcentaje de arenas medias en los tres puntos del transecto, en el caso de las arenas gruesas, estas son insignificantes en los tres puntos del transecto.

En las gráficas 2 y 3 se puede observar que hay predominio de arenas medias en los tres puntos de los transectos

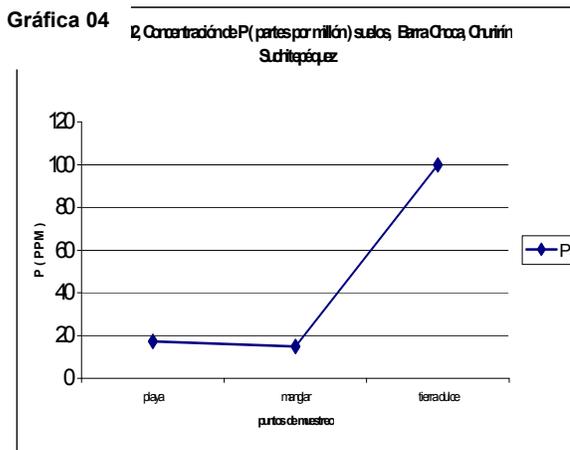
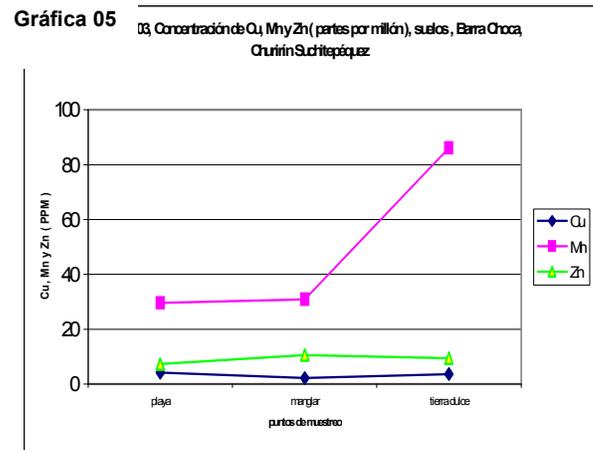
Como puede apreciarse en la gráfica 4, el fósforo se encuentra relativamente bajo 17 y 14 (PPM) en el punto de playa e interior del manglar lo cual se relaciona directamente con el pH encontrado en esos dos puntos en los cuales existen valores ácidos de 4.6 y 4.5 respectivamente, luego se observa un incremento sustancial de 100 (PPM) y por arriba del rango considerado como adecuado 30 a 75 (PPM). Igual caso sucede con el manganeso el cual se encuentra de bajo a adecuado en playa y manglar y se incrementa sustancialmente en tierra dulce, como puede verse en la gráfica 05.

Por otra parte el cobre y el zinc gráfica 5, se encuentran dentro de los rangos adecuados y se presentan en forma similar en los tres puntos del transecto independientemente del pH y de Las características físicas de los puntos muestreados.

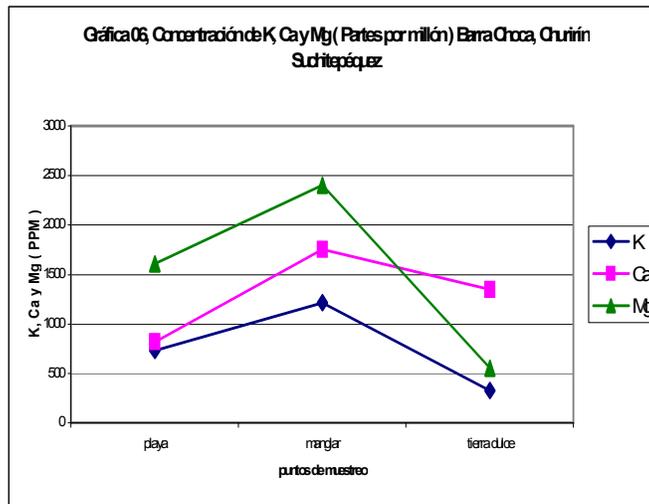
En relación al potasio, calcio y magnesio, en la gráfica 6, se puede apreciar que los tres elementos se concentran hacia el interior del manglar estando el potasio en un valores de adecuados a altos, el calcio presenta valores relativamente bajos en los tres puntos del transecto y el magnesio presenta valores sumamente altos y mas aún en el interior del manglar 2401.6 PPM cuando el rango adecuado es de 250 a 500 PPM.

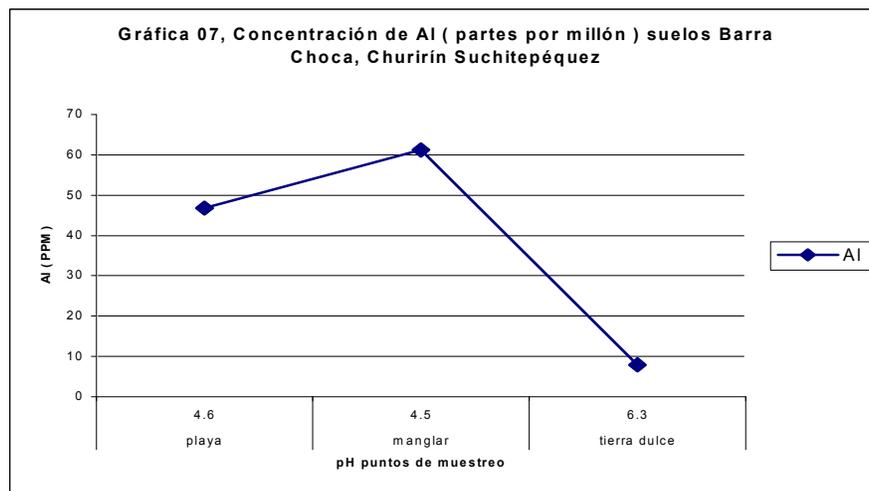
Para el caso del aluminio, este es de adecuado a bajo concentrándose mayormente al interior del manglar 61.2 PPM y disminuyendo hacia tierra dulce 8 PPM cuando el rango adecuado es < de 100 PPM, lo cual coincide con los valores de pH encontrados en esos puntos ya que a medida que decrece el pH aumenta la concentración de aluminio. gráfica 7

En el caso del sodio, se presenta en valores sumamente altos concentrándose al interior del manglar 12,705 PPM y disminuyendo hacia tierra dulce donde aún es alto 201 PPM, cuando el rango adecuado es de < de 100 PPM.

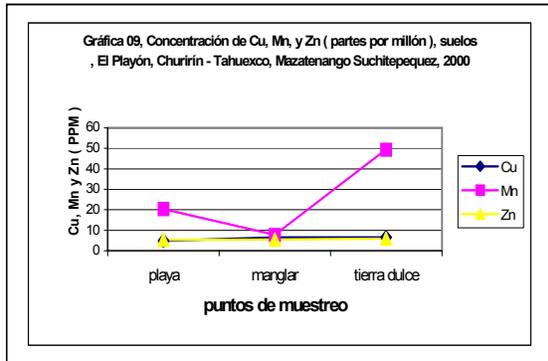
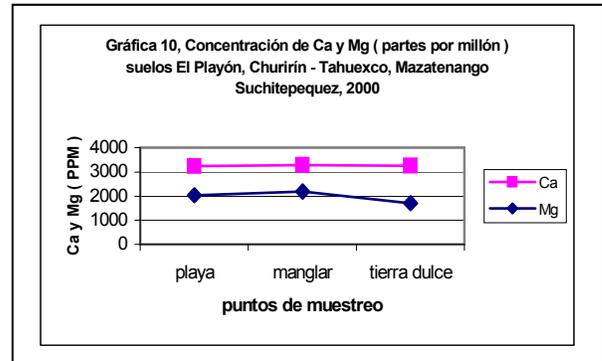
Como puede verse en la gráfica 8, el fósforo define un comportamiento ascendente de la playa hacia tierra dulce, en forma lineal con concentraciones debajo de 60 PPM, lo cual está en el rango de adecuado a alto para suelos agrícolas como referencia. A diferencia del transecto Barra Choca donde las concentraciones de fósforo alcanzaron valores de hasta 100 PPM en tierra dulce y permanecieron bajas en playa y manglar. En términos generales el P se comportó en niveles siempre debajo de lo adecuado para manglar y tierra dulce

El Mn se mantuvo dentro del rango adecuado a bajo y se concentró hacia el punto de tierra dulce, por otra parte el Cu y el Zn manifestaron un comportamiento similar al transecto anterior y en niveles bajos para Zn y adecuados a altos para Cu. en los tres puntos muestreados, como se demuestra en la gráfica 9.
