UNIVERSIDAD DE SAN CARLOS DE GUATEMALA
Dirección General de Investigación

INFORME FINAL

**“Los Cuerpos de Agua de la Región Maya Tikal –Yaxhá:
Importancia de la Vegetación Acuática Asociada,
Calidad de Agua y Conservación”**

Guatemala, Diciembre de 2009.

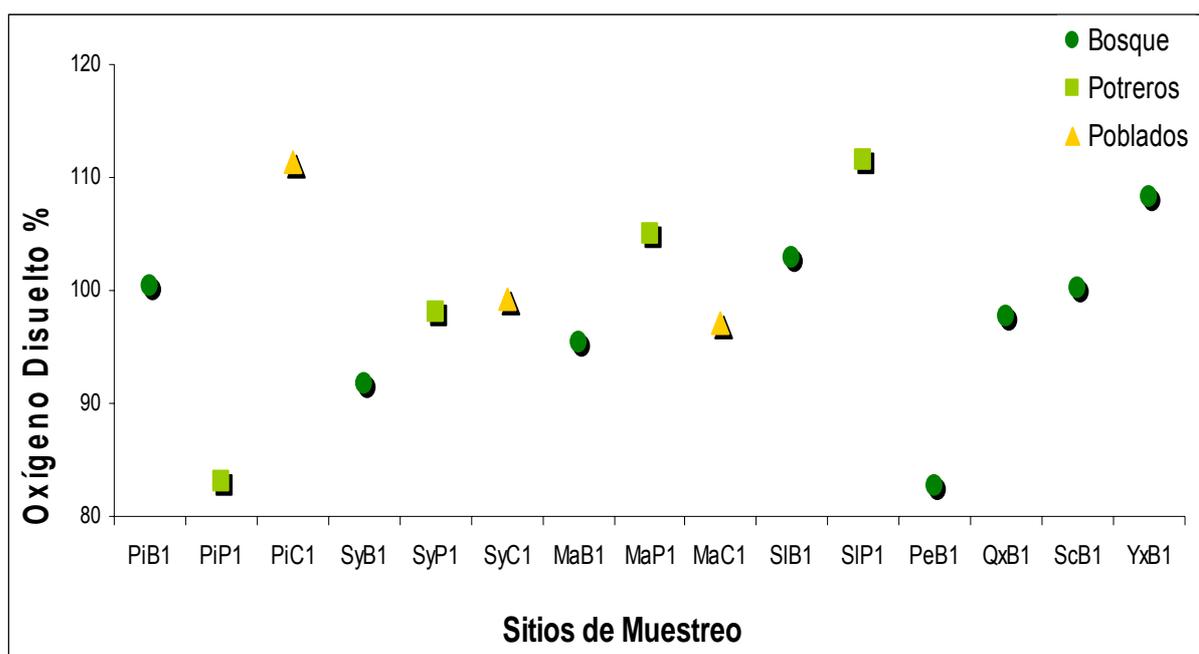
En los muestreos realizados durante los meses de junio a septiembre del año 2009, se encontró que los valores más altos de oxígeno disuelto fueron reportados en la Laguna Yaxhá con seguido del Lago Petén Itzá, mientras que los menores valores se reportaron en la laguna de Petenchel (Tabla 2). En general el Oxígeno Disuelto se encuentra en un rango de 6.2 mg/L (82.7%) y 14.8 mg/L (127 %) (Figura 2). Los valores se encuentran entre lo permisible para aguas dulces (EPA, 1986).

Figura 2. Rangos de Oxígeno Disuelto en los Cuerpos de Agua de la Región Maya Tikal – Yaxhá, tomados entre junio y septiembre de 2009

Los niveles de saturación de Oxígeno Disuelto en el agua superficial mostraron un nivel adecuado para la vida acuática (EPA, 1986; Roldán, 1992). La cantidad presente de oxígeno en un momento determinado depende de la interacción del oxígeno proveniente de la atmósfera y de los procesos fotosintéticos que en el agua se lleven a cabo. Se debe tener en cuenta el consumo de oxígeno en las reacciones producto de los procesos de biodegradación (Brezonik y Fox, 1974).

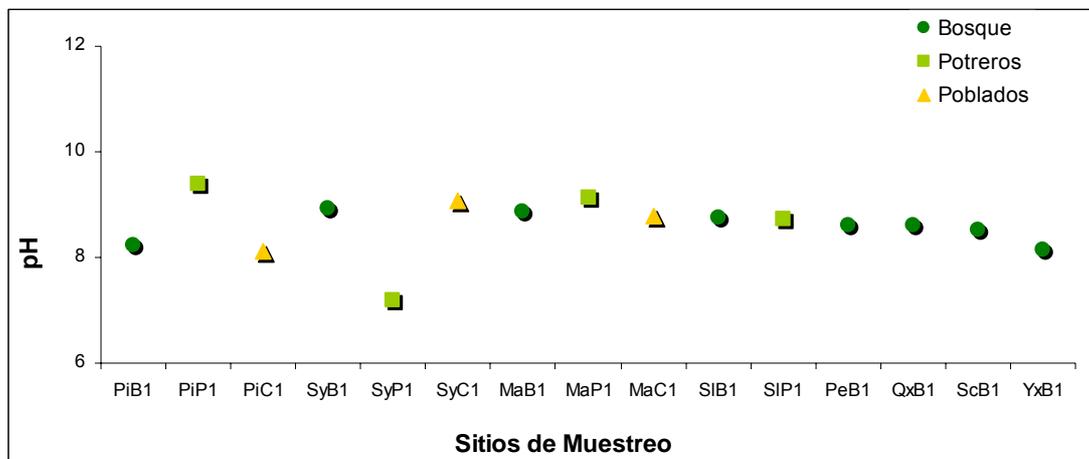
En cuanto al Potencial de Hidrógeno (pH) de los cuerpos de agua estudiados, los valores mayores se registraron en la Laguna Sacpuy y el Lago Petén Itzá, los valores oscilan entre 9.0 y 10.7 respectivamente (Tabla 2). Los menores valores se registraron en la laguna de Yaxhá. En general el Potencial de Hidrógeno (pH) se encuentra en un rango de 7.0 y 10.7 (Figura 3), esto debido al origen del sustrato (piedra caliza) de los cuerpos de agua.

Figura 3. Rangos de Potencial de Hidrógeno (pH) en los cuerpos de agua de la Región Maya Tikal – Yaxhá, tomados entre junio y septiembre de 2009

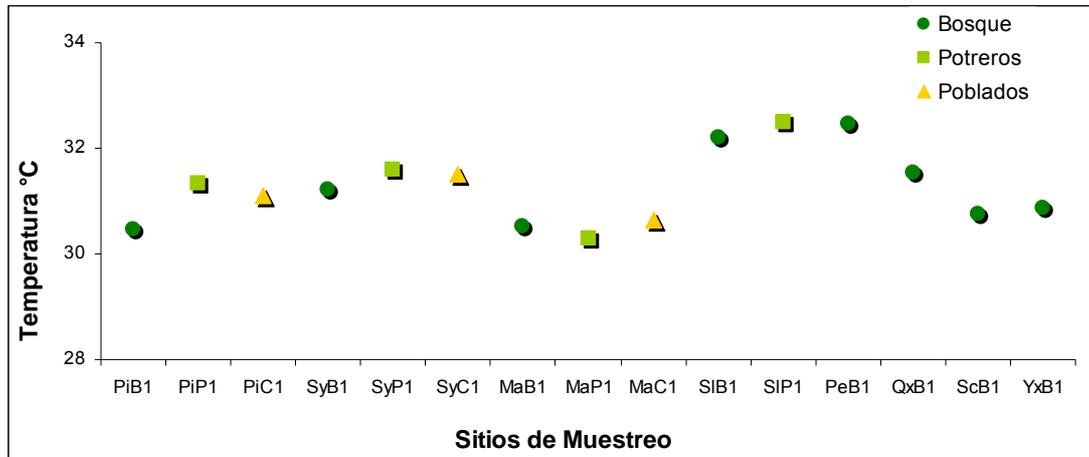
Los valores de temperatura de igual forma se encuentran entre lo permisible para aguas dulces, los valores se encuentran entre un rango de 29.6 y 34.8 °C (Tabla 2). Los valores más bajos se encuentran registrados en los sitios asociados a bosque en comparación con los otros tratamientos. Los valores mas bajos fueron registrados en macanché y los más altos en Salpetén y Petenchel (Figura 4) sin embargo los valores en general son muy variados.

Figura 4. Rangos de Temperatura en los cuerpos de agua de la Región Maya Tikal – Yaxhá, tomados entre junio y septiembre de 2009

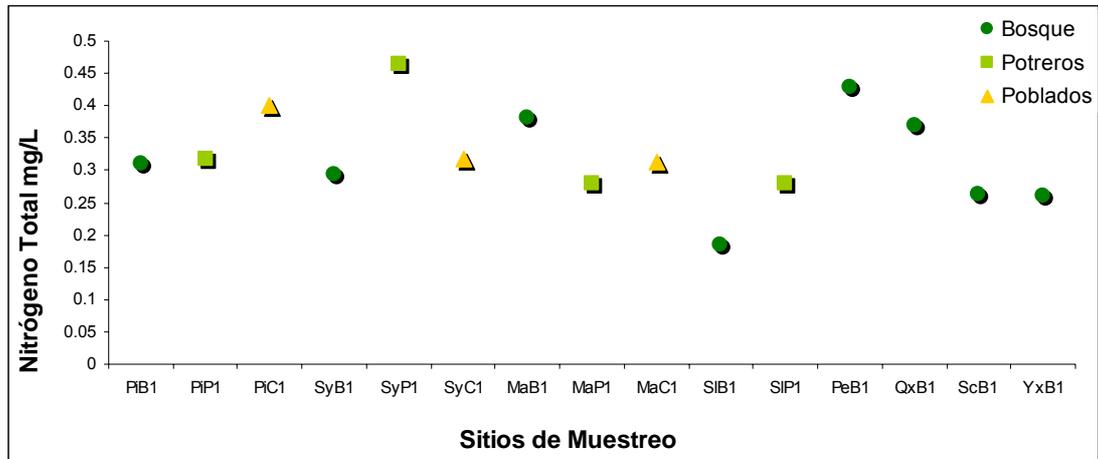
Los valores promedio para Nitrógeno de Amonio, Nitrógeno de Nitritos, Nitrógeno de Nitratos y Nitrógeno Total fueron 0.151, 0.015, 0.06 y 0.33 mg/L, respectivamente (Figura 5). Los valores promedio para Fósforo de Ortofosfatos y Fósforo Total fueron 0.041 y 0.05 mg/L, respectivamente (Figura 6). Los valores de los nutrientes evaluados se encuentran dentro de los rangos propuestos por Roldán (1992) y Wetzel (2001) para clasificar un lago como oligotrófico y mesotrófico, excepto Fósforo Total y Fósforo de Ortofosfatos (Tabla 2).

Figura 5. Valores de Nitrógeno Total en los cuerpos de agua de la Región Maya Tikal – Yaxhá, entre junio y septiembre de 2009

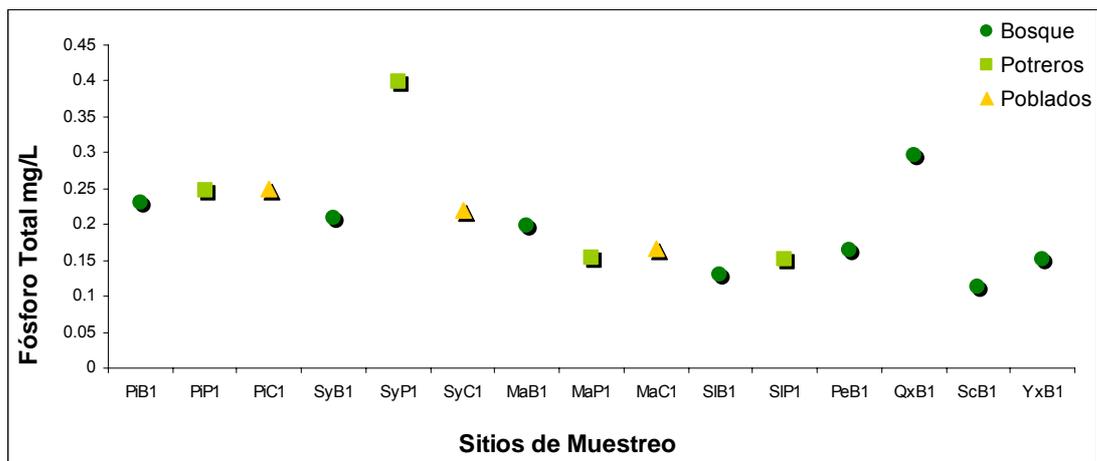
Figura 6. Valores de Fósforo Total en los cuerpos de agua de la Región Maya Tikal – Yaxhá, entre junio y septiembre de 2009

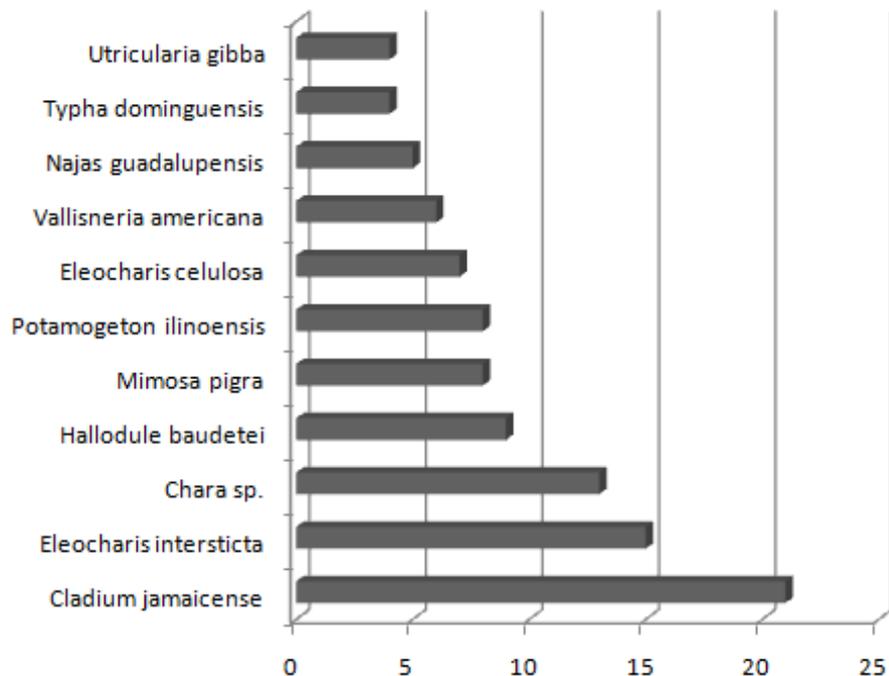
Las especies de plantas acuáticas más importantes por presentar los mayores valores de frecuencia de aparición en el total de las unidades muestreadas fueron *Cladium jamaicense* seguida por *Eleocharis intersticta*, *Chara sp.* y *Hallodule baudetei* (Figura 7).

Figura 7. Principales especies de plantas acuáticas en los Cuerpos de Agua de la Región Maya Tikal - Yaxhá.

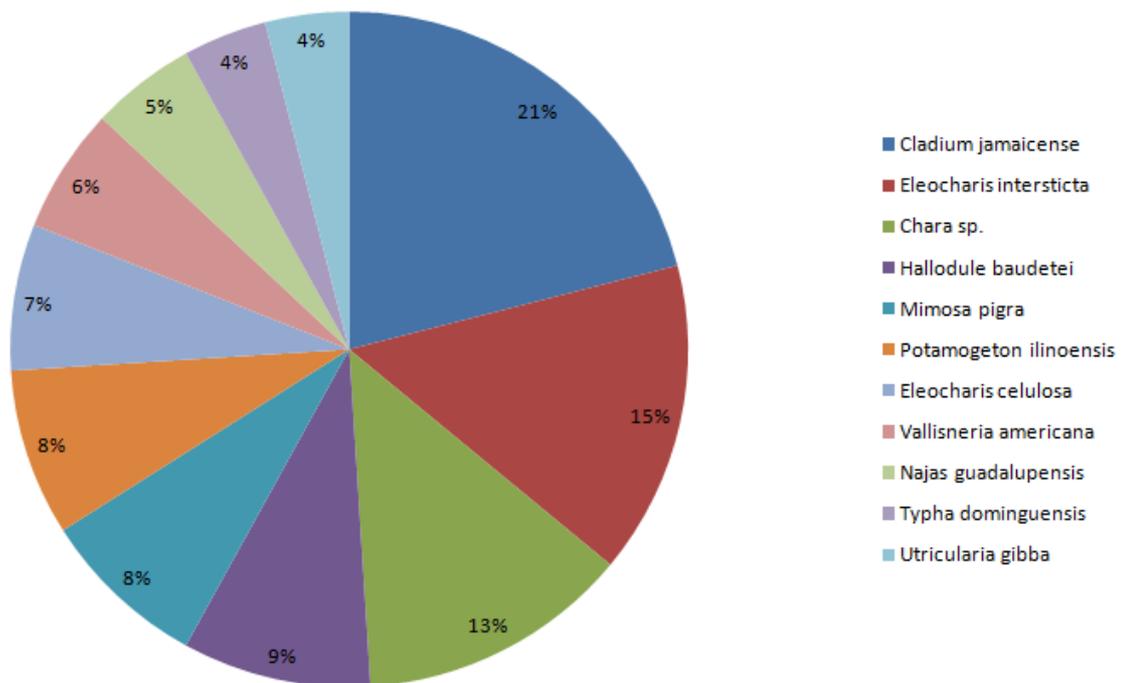
Como se muestra en la figura 8 los mayores valores de porcentaje de aparición en el total de las muestras *Cladium jamaicense* estuvo presente en el 21% de las muestras, *Eleocharis intersticta* estuvo en el 15 % y *Chara* sp. en el 13 % de las muestras. Los valores medios en porcentaje de aparición los presentaron *Hallodule baudetei* que estuvo presente en el 9% de las muestras y *Mimosa pigra* junto con *Potamogeton illinoensis* estuvieron en el 8% de las muestras. Los valores menores de porcentaje de aparición lo presentaron *Eleocharis cellulosa*, *Vallisneria americana*, *Najas guadalupensis*, *Typha dominguensis* y *Utricularia gibba* con porcentajes menores al 7% de aparición en el total de las muestras.

Figura 8. Porcentaje de aparición de las especies encontradas en el total de unidades muestreadas en los Cuerpos de Agua de la Región Maya Tikal - Yaxhá.

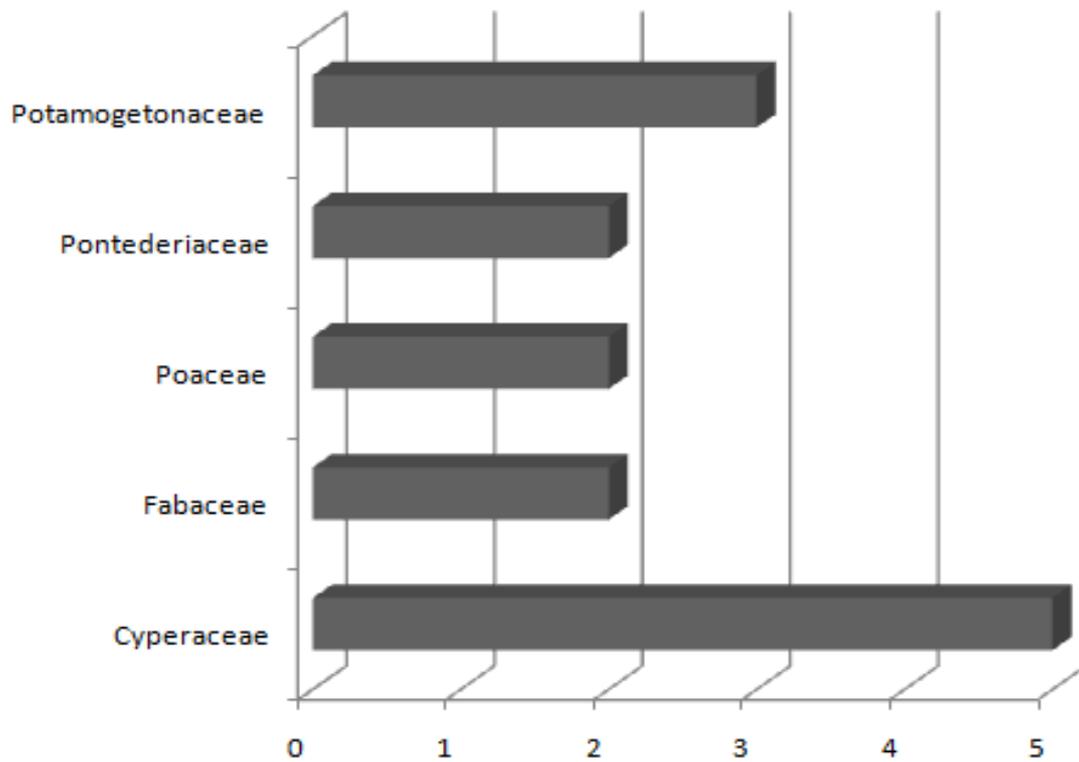
Las familias más importantes por el número de especies que presentaron fueron Cyperaceae (5 especies) compuesta por plantas emergentes, Potamogetonaceae (3 especies) siendo estas plantas sumergidas, Pontederiaceae (2 especies) se compone de plantas flotantes, Poaceae (2 especies) y Fabaceae (2 especies) que son familias de plantas emergentes (Figura 9).

Figura 9. Familias más importantes de plantas acuáticas en los Cuerpos de Agua de la Región Maya Tikal - Yaxhá.

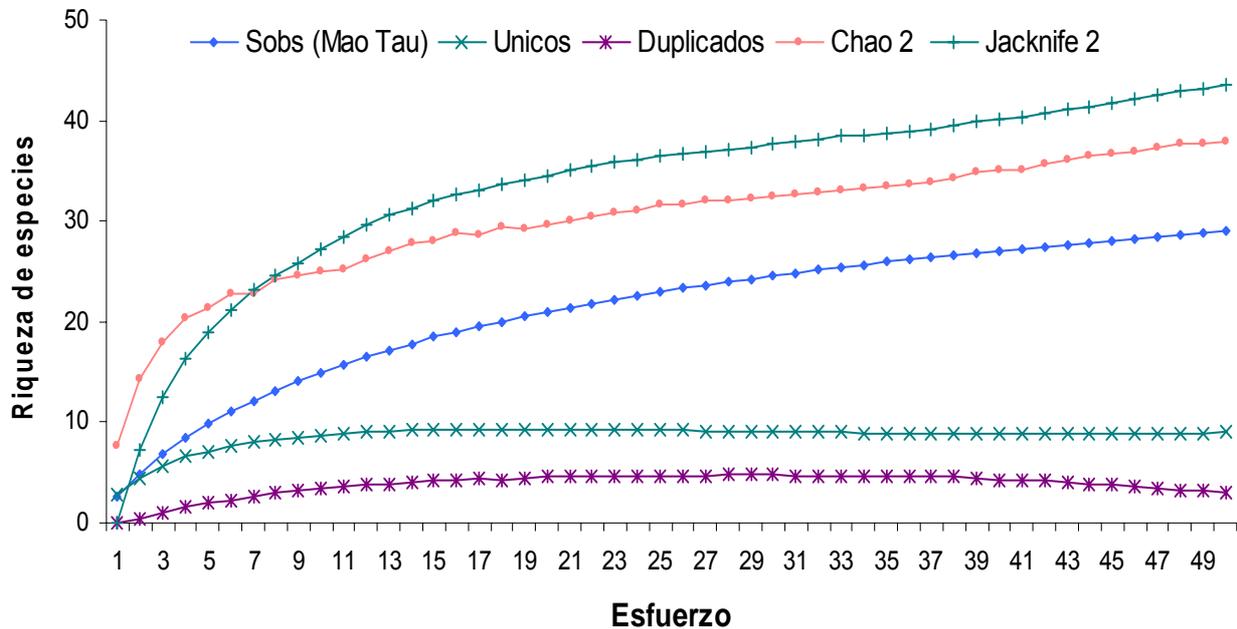
Figura 10. Curva de acumulación de Plantas Acuáticas en los Cuerpos de Agua de la Región Maya Tikal - Yaxhá.

En la figura 10 se observa que la curva de acumulación de especies acuáticas no tiene un comportamiento asintótico, ya que se obtuvo un 68 de la representatividad de la región, con un total de 29 especies.

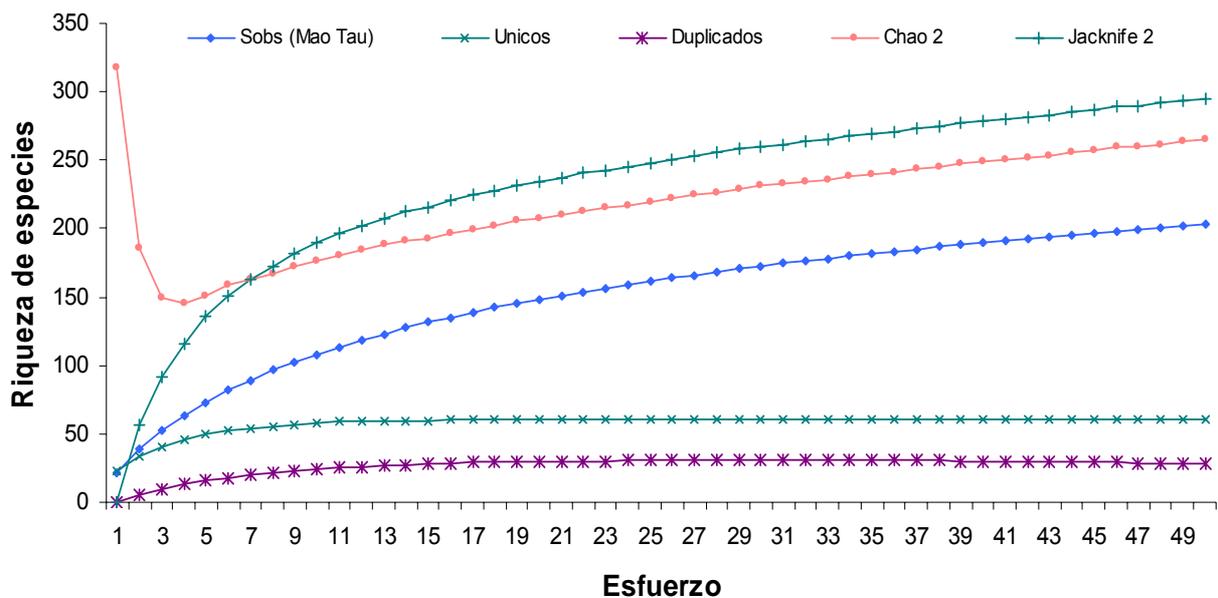
Así mismo se realizó una curva de acumulación de especies ribereñas y se obtuvo un 69 % de la representatividad de la región, con un total de 203 especies. En ambas condiciones (acuáticas y riparias) para encontrar nuevas especies en estos cuerpos de agua requerirá un mayor esfuerzo.

Figura 11. Curva de Acumulación de Plantas Ribereñas en los Cuerpos de Agua de la región Tikal-Yaxhá.

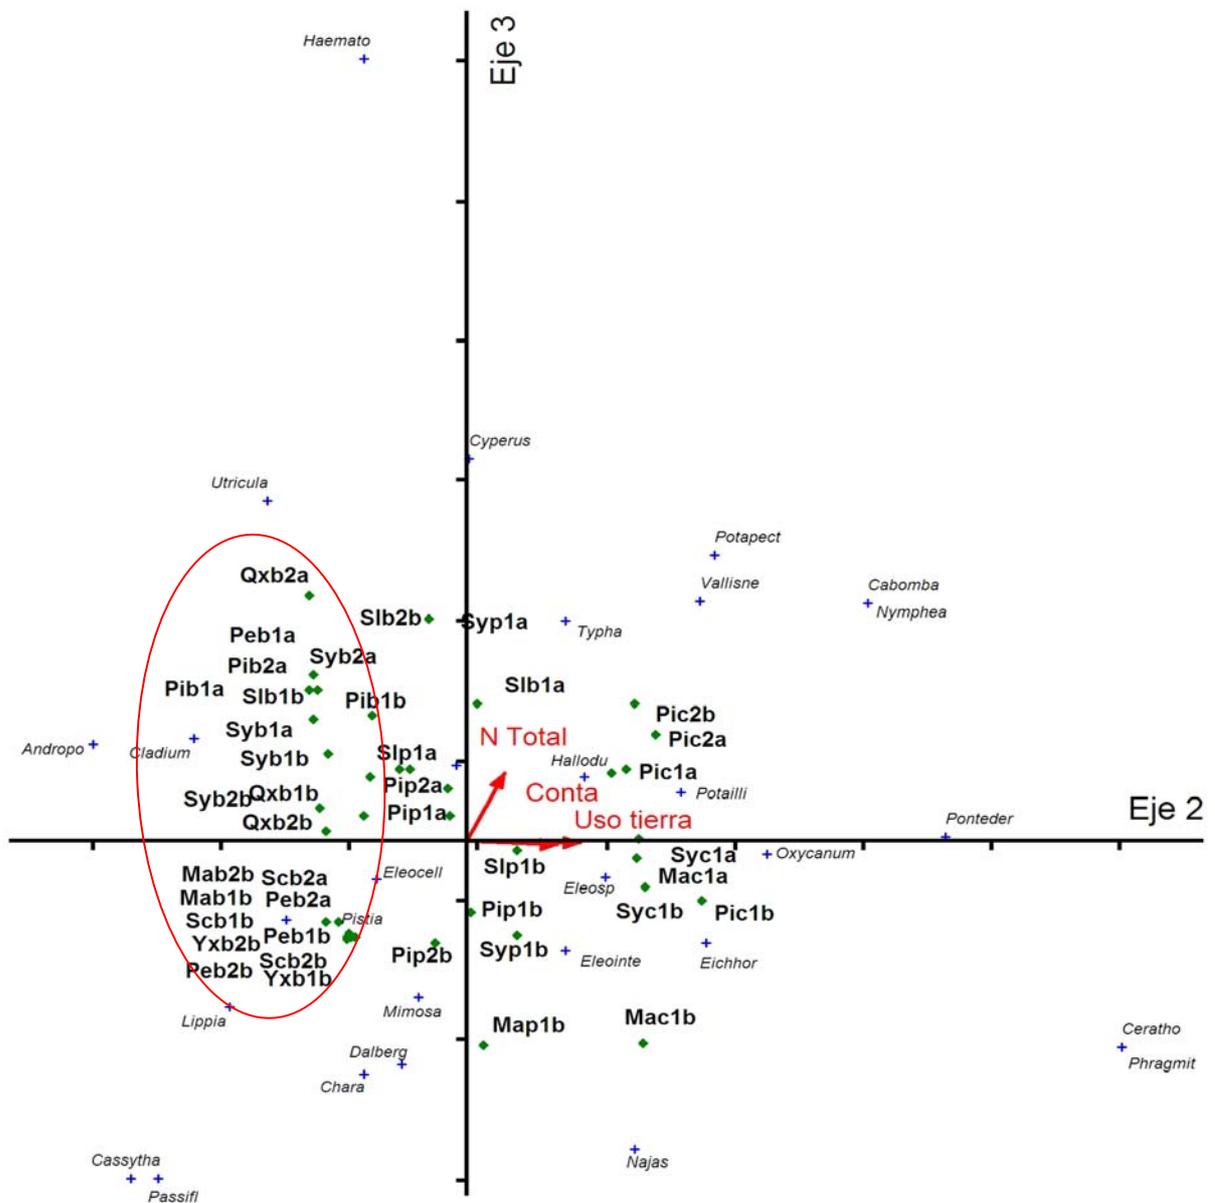
En el CCA se observa que las variables que agrupan mejor a los diferentes cuerpos de agua fueron el uso de la tierra, contaminación y nitrógeno total para los tratamientos planteados. Entre los patrones de un modo descriptivos se muestran en la siguiente figura.

Figura 12. Análisis de Correspondencia Canónica - CCA -. Ordenación de los sitios muestreados con relación a las plantas acuáticas y variables fisicoquímicas y ambientales. Para el análisis se incluyeron 50 muestras y 29 especies. (Pi - Petén Itzá), (Ma - Macanché), (Sl - Salpetén), (Sc - Sacnab), (Yx - Yaxhá), (Pt - Petenchel), (Qx - Quexil) y (Sy - Sacpuy). b (Bosque), p (Potrero) y c (Poblad). a (Primer muestreo) y b (Segundo Muestreo)

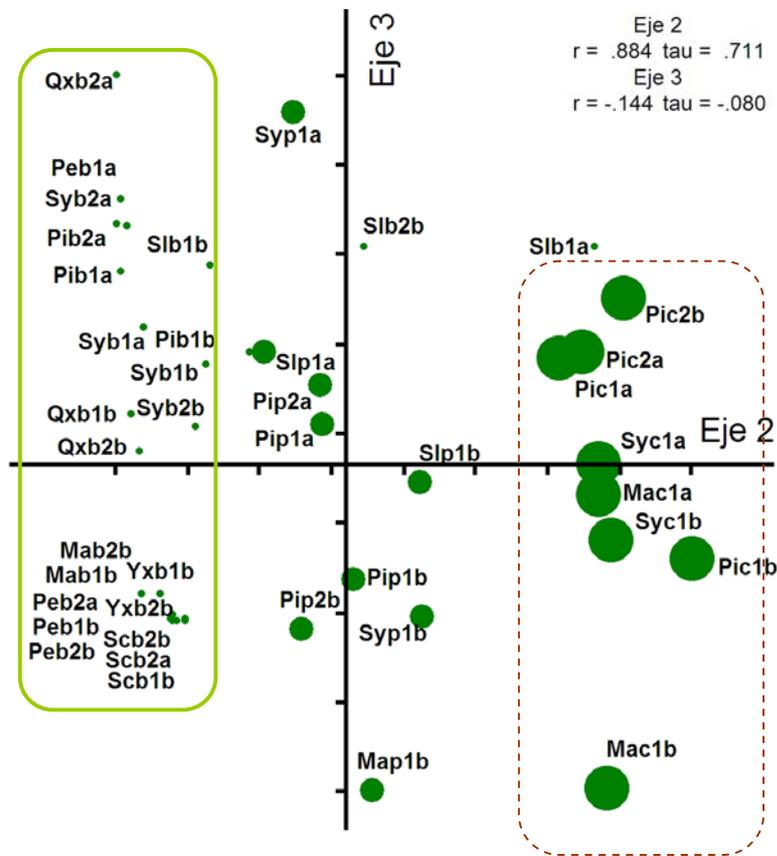
En la siguiente figura se puede observar que coeficiente de correlación (Tau) para la variable de uso de la tierra está correlacionado con el eje 2. Este gradiente es de interés ya que en la figura X agrupa en el lado derecho a todos los sitios asociados a poblados, en el centro a los potreros y en la parte izquierda los sitios asociados a bosque.

Figura 13. Efecto de la variable Uso de la Tierra sobre los Cuerpos de Agua de la Región Maya Tikal - Yaxhá.

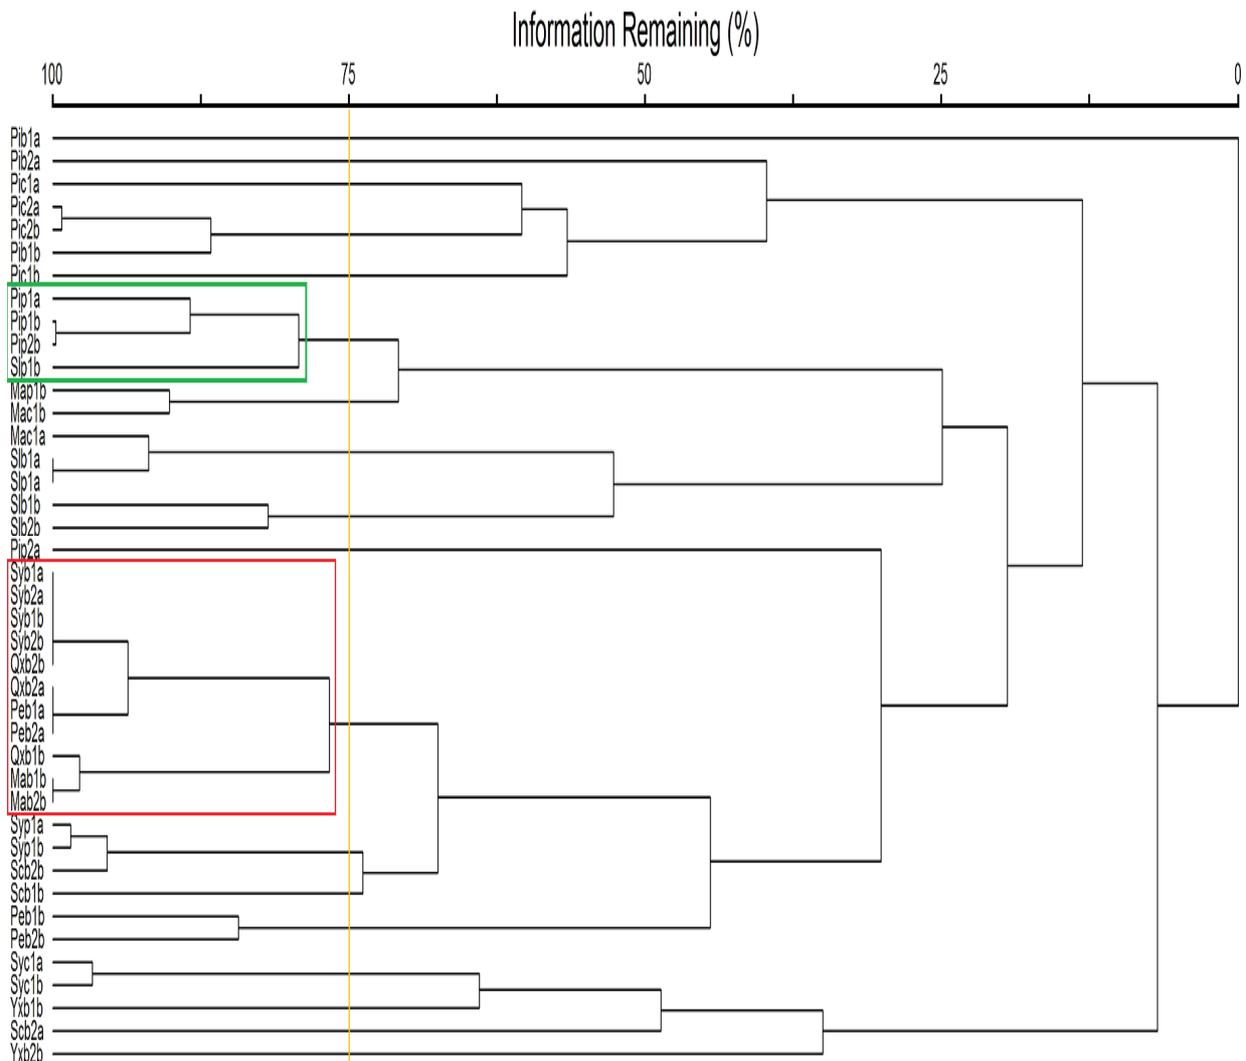
Se efectuó el análisis de agrupamiento al conjunto unidades utilizadas para el muestreo de la vegetación acuática para realizar un análisis respecto a su composición florística. Para esto fue utilizado el estimador de Jaccard, realizando un primer corte a 75% de similitud (Figura 14) y un segundo corte a un 87.5% de similitud (Figura 15).

Figura 14. Análisis de Agrupamiento para hábitat acuático, corte a 75% de similitud. (Estimador Jaccard). (Pi - Petén Itzá), (Ma - Macanché), (Si - Salpetén), (Sc - Sacnab), (Yx - Yaxhá), (Pt - Petenchel), (Qx - Quexil) y (Sy - Sacpuy). b (Bosque), p (Potrero) y c (Poblados). a (Primer muestreo) y b (Segundo Muestreo)

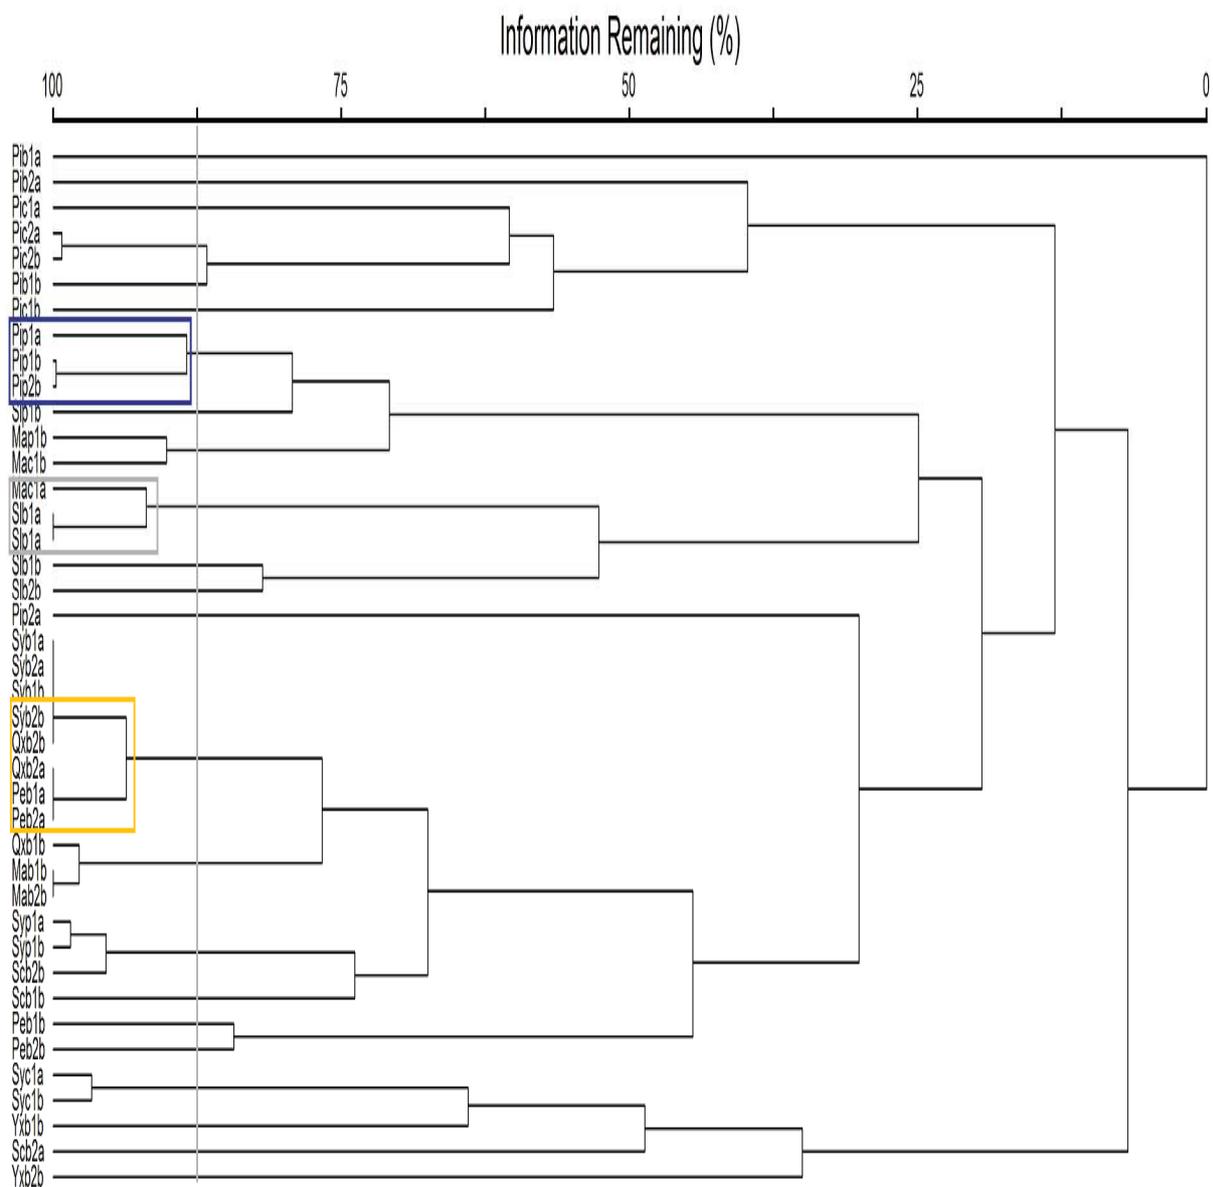
Figura 15. Análisis de Agrupamiento para hábitat acuático, corte a 87.5% de similitud. (Estimador Jaccard) (Pi - Petén Itzá), (Ma - Macanché), (Si - Salpetén), (Sc - Sacnab), (Yx - Yaxhá), (Pt - Petenchel), (Qx - Quexil) y (Sy - Sacpuy). b (Bosque), p (Potrero) y c (Poblados). a (Primer muestreo) y b (Segundo Muestreo)

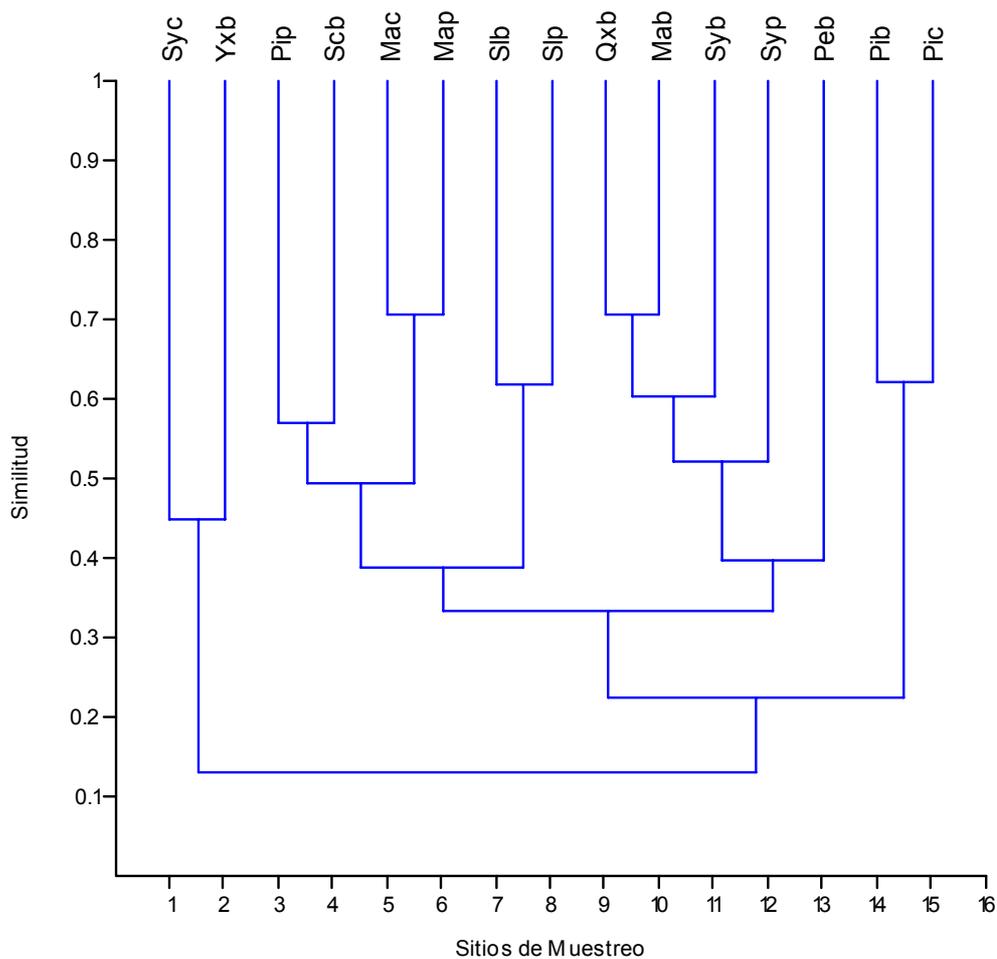
Por último se realizó un análisis de agrupamiento jerárquico en el cual se observó que hay una diferenciación en la distribución de la vegetación acuática entre los diferentes usos de tierra, bosque, poblados y potreros (Figura 16).

Figura 16. Análisis de Agrupamiento Jerárquico. Se incluyen todos los sitios muestreados durante junio y septiembre de 2009, en los Cuerpos de agua de la Región Maya Tikal - Yaxhá. b (Bosque), p (Potrero) y c (Poblados).

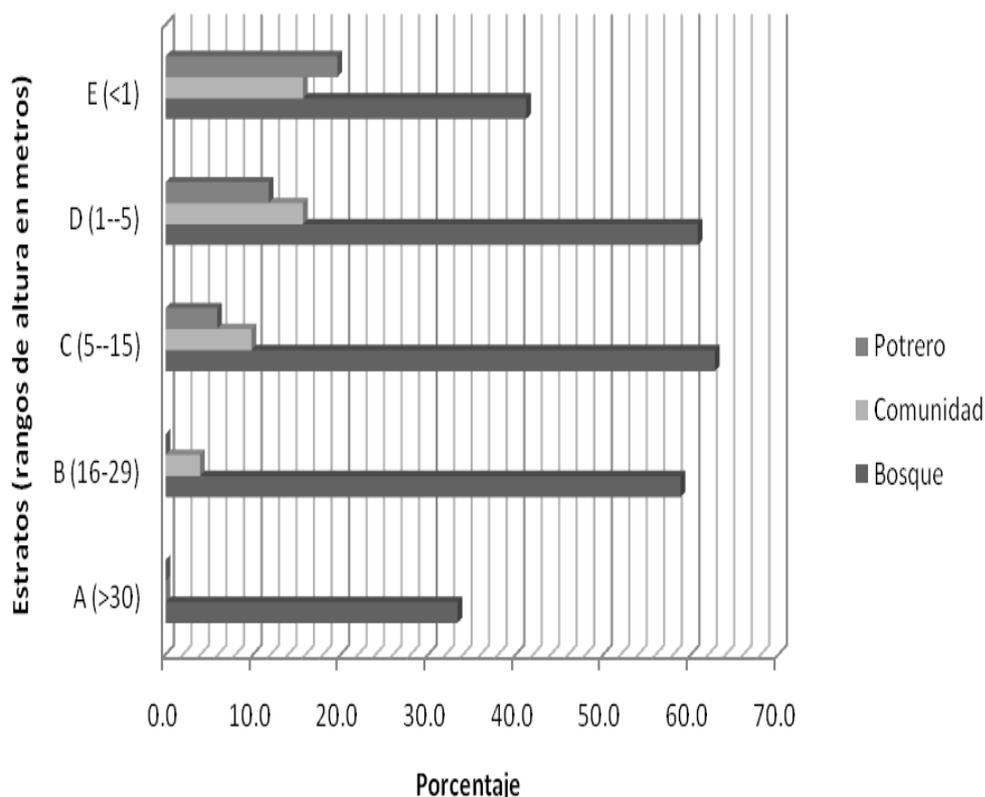
Se evaluaron 5 estratos. El estrato A el cual está conformado por árboles con alturas mayores de 30m, el estrato B el cual está conformado por árboles de 16 a 29m de altura, el estrato C conformado por vegetación con alturas entre 5 a 15m de altura, el estrato D conformado por vegetación con alturas entre 1 a 5m y finalmente el estrato E conformado por vegetación no mayor de 1m de altura (Figura 17).

Figura 17. Proporción de las unidades muestrales que presentan los diferentes estratos de un bosque tropical influenciados por el uso de la tierra.

Como se muestra en la figura 17, el 34% de los sitios muestreados los bosques presentaron el estrato A el cual está conformado por árboles con alturas mayores de 30m, en sitios con potrero y comunidades humanas no se encontraron árboles de esta altura. Los árboles maduros y espaciados característicos de este estrato estuvieron presentes en el 34% de los sitios con bosque, la capa de dosel era discontinua lateralmente en un 34% de los sitios con bosque y las copas de los árboles estaban raramente traslapadas en un 28% para el total de las unidades muestreadas.
