Universidad de San Carlos de Guatemala  
Dirección General de Investigación

Programa de Investigación en  
Recursos Naturales y Medio Ambiente -PIURNA-

**Identificación y cuantificación de huellas de plaguicidas persistentes, en el Sistema de Humedales y zona este Marino Costera del Refugio de Vida Silvestre Punta de Manabique, durante el año hídrico mayo 2013 – abril 2014 y el efectos Socioeconómicos .**

Guatemala, julio del 2014.

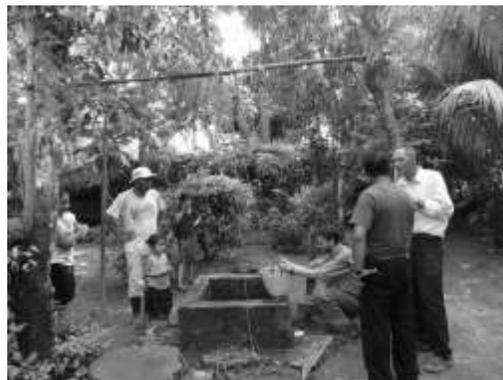
**Foto 2.** Primer monitoreo de pozos sub-superficiales domiciliarios ubicados en el área de influencia del estudio.

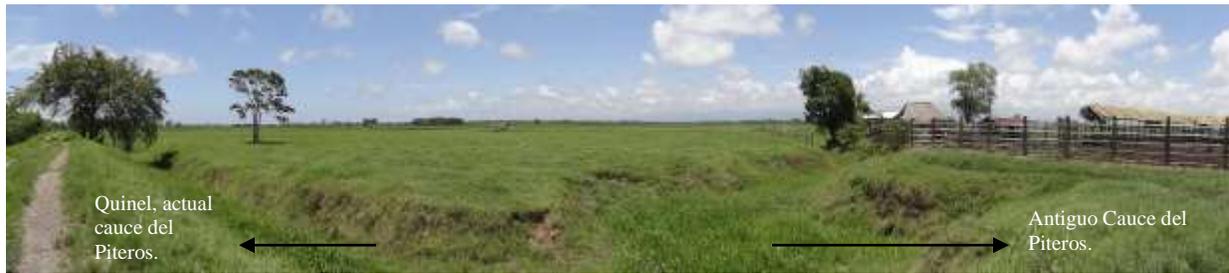
se encuentra seco y el agua ha sido desviada hacia Quineles ubicados entre fincas de ganadería (foto 4), solo se tuvo acceso hasta la parte media de la cuenca (mapa 3).

**Foto 4.** Río Piteros en cuenca media. Desviado y su cauce natural seco.

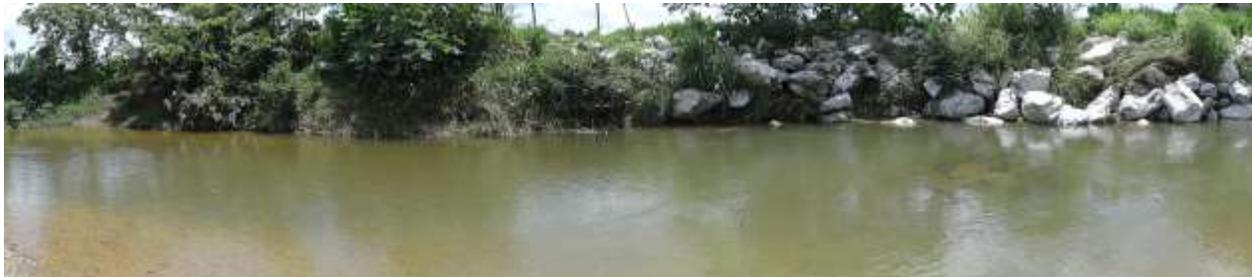
**Foto 5.** Río San Francisco, en comunidad del mismo nombre antes de atravesar la zona de producción de Palma Africana.

Para estimar la influencia de aguas residuales especiales sobre el río San Francisco, uno de los ríos que desembocan en el Mar Caribe en el RVSPM, fue evaluado tomando como referencia un sitio que no ha sido afectado por la zona industrial (foto 5) ubicado en la cuenca media P1RSF.

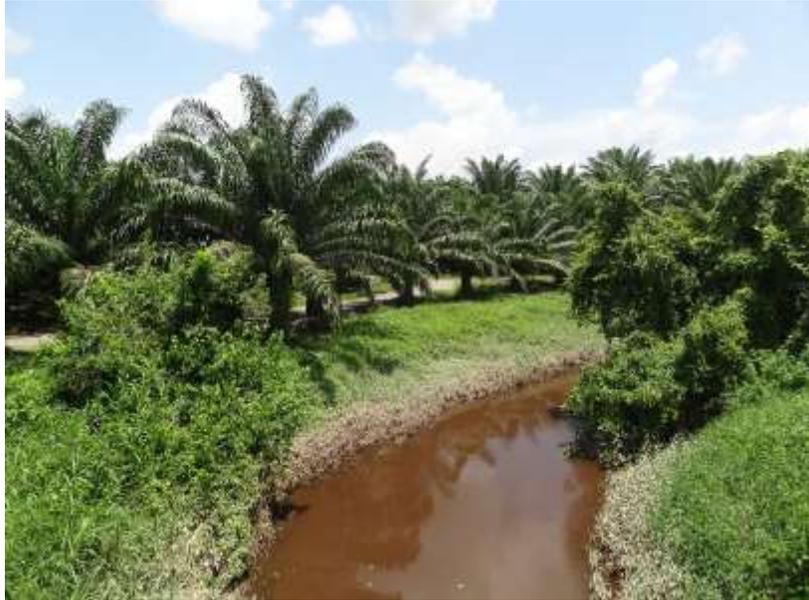
Y también tomando en cuenta un punto ubicado luego de que el río atraviesa una zona de cultivo de Palma Africana y producción de aceite P2RSF (mapa 3), por la coloración de las aguas se puede pensar que el río San Francisco recibe aguas residuales de la industria de aceite de palma, además recibe aguas residuales especiales de los campos de producción de Palma, como se ve en el sitio P2RSF (foto 6).

**Foto 6.** Río San Francisco luego de atravesar zona de producción de Palma (Finca La Champona).

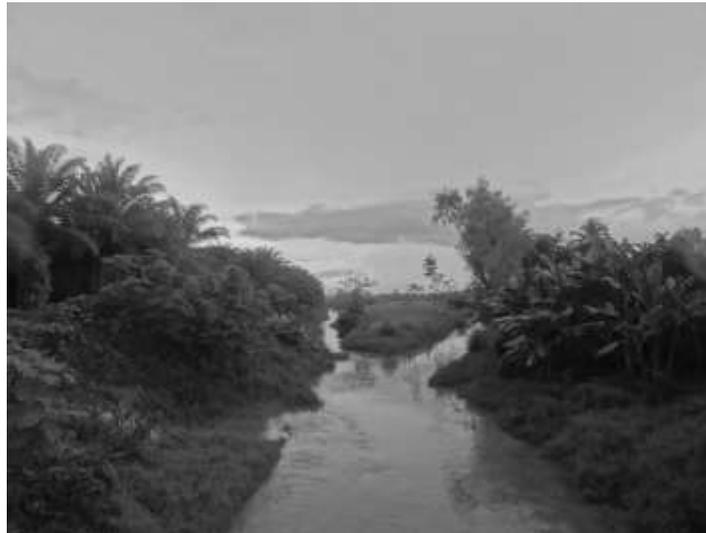
**Foto 7.** Vista del puente comunidad La Laguna, sobre el Canal Real.

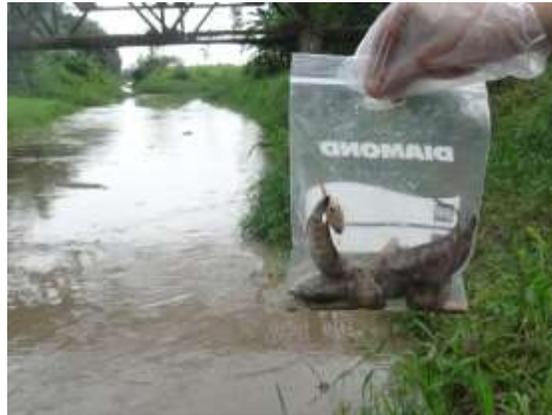
Además, durante la cuarta comisión sucedió un acontecimiento sin precedentes. Finalizando la jornada de entrevistas participativas con representantes de los COCODES de las comunidades Las Vegas, Media Luna y Swiche 3, sobre el canal Real (*CReal*), fueron detectados peces muertos flotando en el agua del canal. Dicho día había evidencia de fumigación por relato personal de pobladores del área, pero ese mismo día hubo precipitación pluvial. Por lo tanto se tomaron muestras de agua y de sedimentos además de peces muertos (foto 8) en el Canal Real.

**Foto 8.** Muestra de peces muertos, tomada en las aguas del Canal Real (CReal).

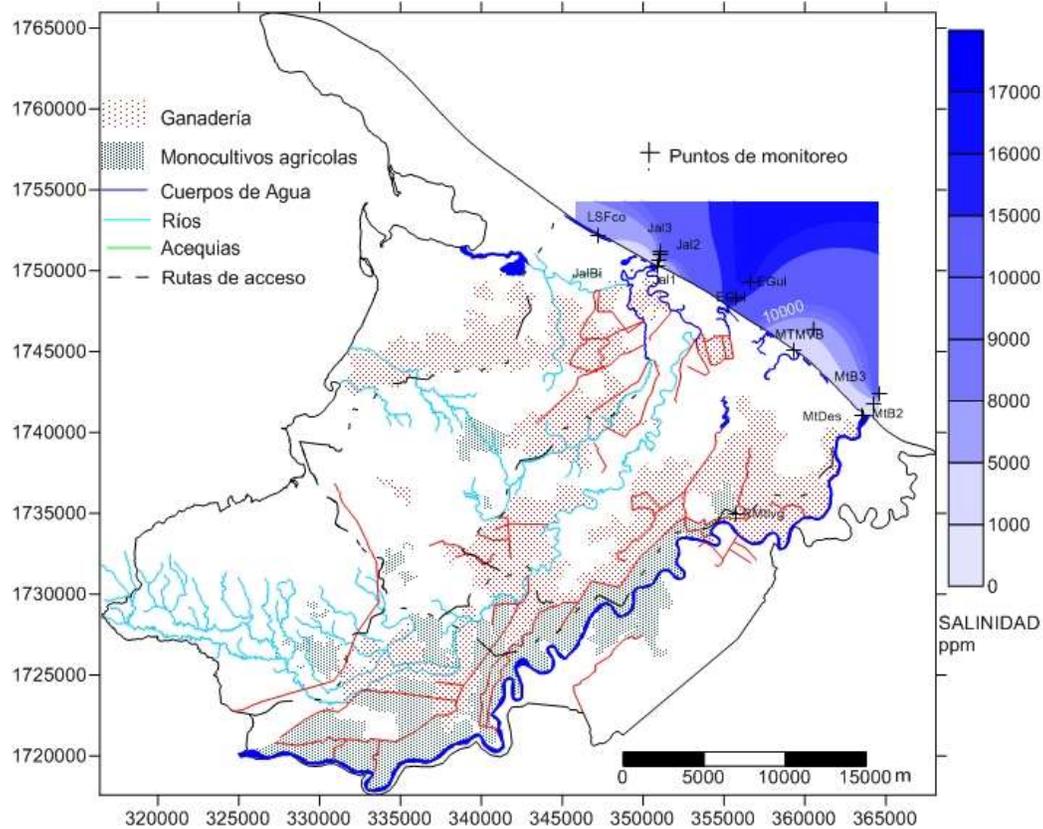
Una vez la información fue ingresada en el sistema GIS (mapa 8 – 10), fue más evidente observar los puntos de la costa que reciben mayor influencia de las aguas superficiales continentales y además se puede observar hasta dónde alcanza la influencia de dichas aguas poco salinas; según la profundidad de análisis en la columna del agua.

**Mapa 9.** Salinidad (mg/l) medida en la superficie del agua. **Fuente:** Elaboración propia

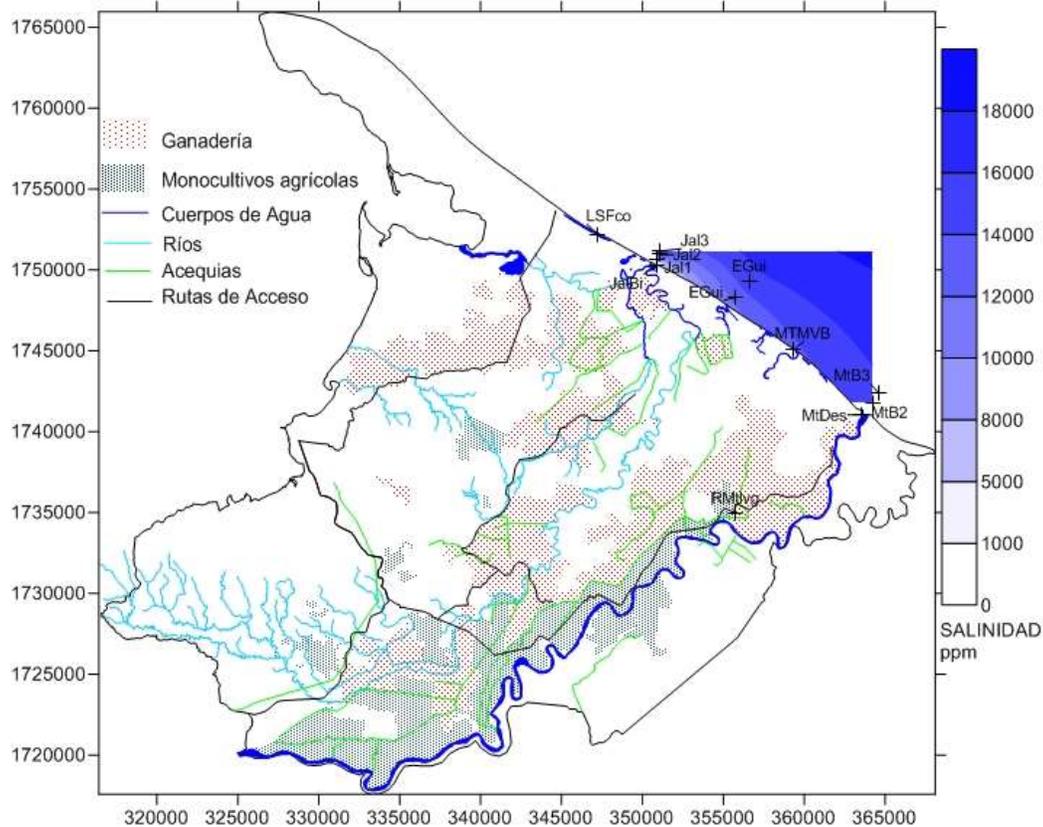
que dulces. En la barra de Jaloa se observó mayor influencia de aguas dulces a nivel intermedio (mapa 10), lo que puede responder a la topografía subacuática, ya que es menor la profundidad registrada en la barra Jaloa (< 12m) que frente a la desembocadura del río Motagua (> 17m) y esto puede contribuir a la mezcla con aguas salinas profundas en la barra del río Motagua.

**Mapa 10.** Salinidad (mg/l) medida en profundidad intermedia. **Fuente:** Elaboración propia

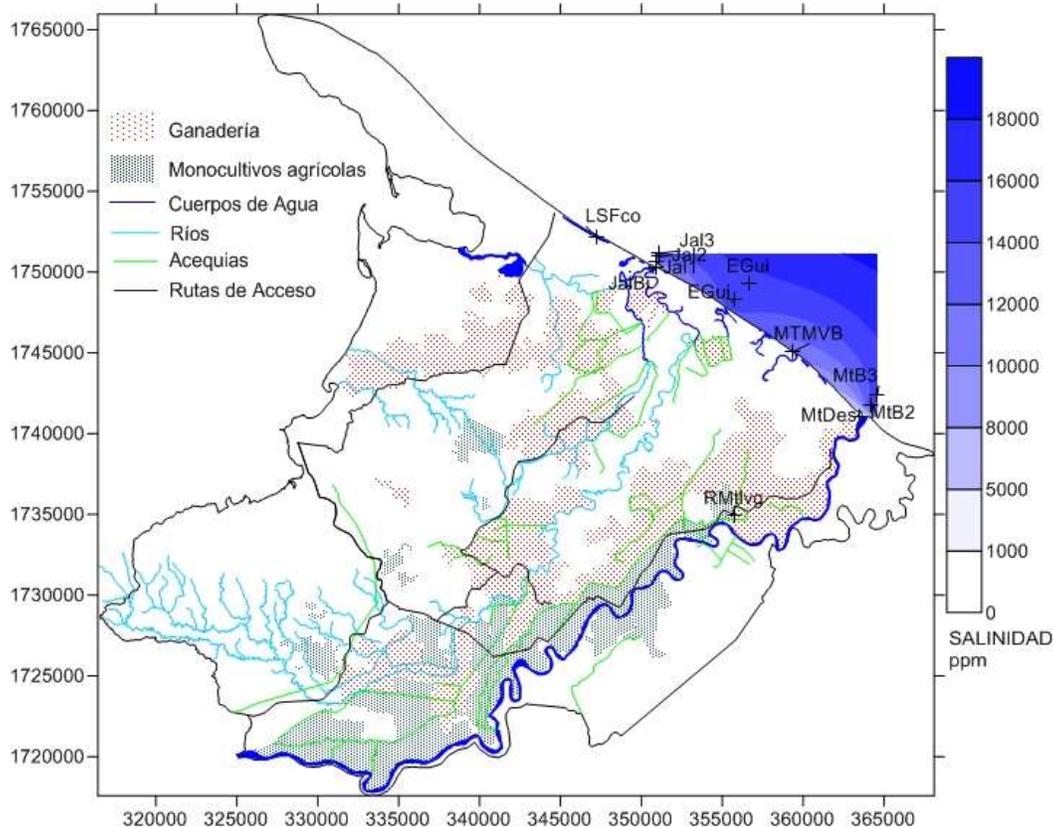
Las mediciones realizadas al agua del fondo, corresponden con la extrapolación de las condiciones de salinidad en la superficie del agua, pero las condiciones de salinidad en la profundidad son relativamente más homogéneas a lo largo de la costa (mapa 11).

**Mapa 11.** Salinidad (ppm) medida en el agua del fondo. Fuente: Elaboración propia

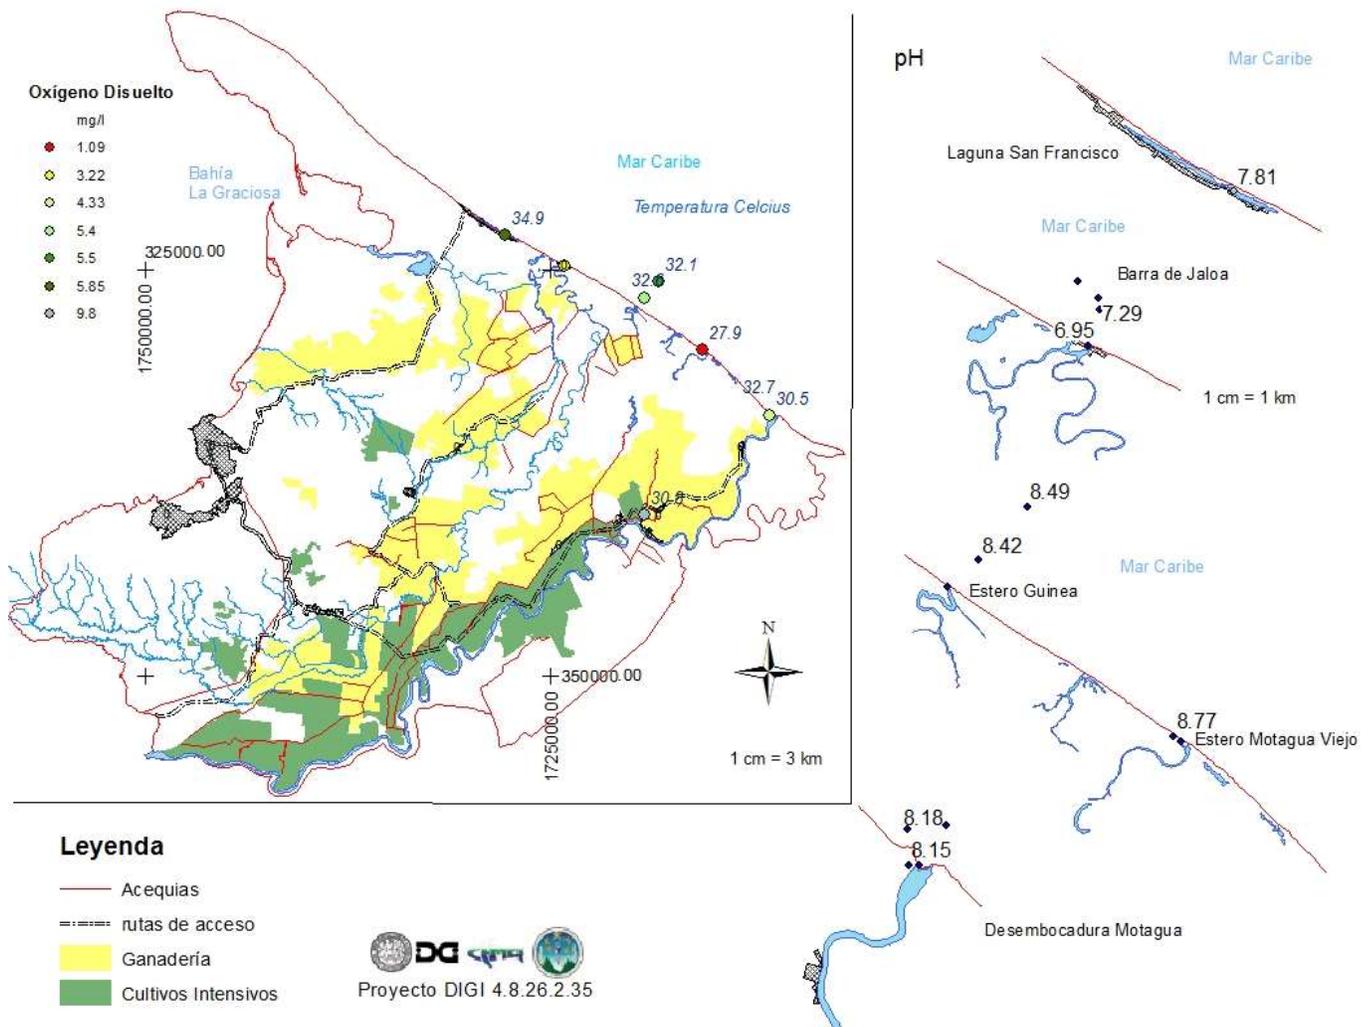
menores en la desembocadura del río Motagua, son valores que ponen en riesgo la vida acuática (1.09 mg/l) como es el caso de la laguna Motagua Viejo (barra cerrada). Mientras que en las barras ubicadas desde Estero Guinea hasta la Laguna San Francisco (abiertas, excepto la Barra de la Laguna San Francisco), los valores son menos intolerables, van de 4 – 5.8 mg/l, posiblemente debido al aporte de la productividad primaria y el intercambio con la marea. El pH de las aguas fue de neutro a básico ( 7.81 – 8.77) exceptuando las aguas de la salida de los ríos Piteros y San Francisco en la Barra de Jaloa, donde los valores de pH fueron ligeramente ácidos y neutros (6.95 – 7.29).

**Mapa 12.** Parámetros de campo evaluados en los sitios de monitoreo (OD, Temperatura, pH).

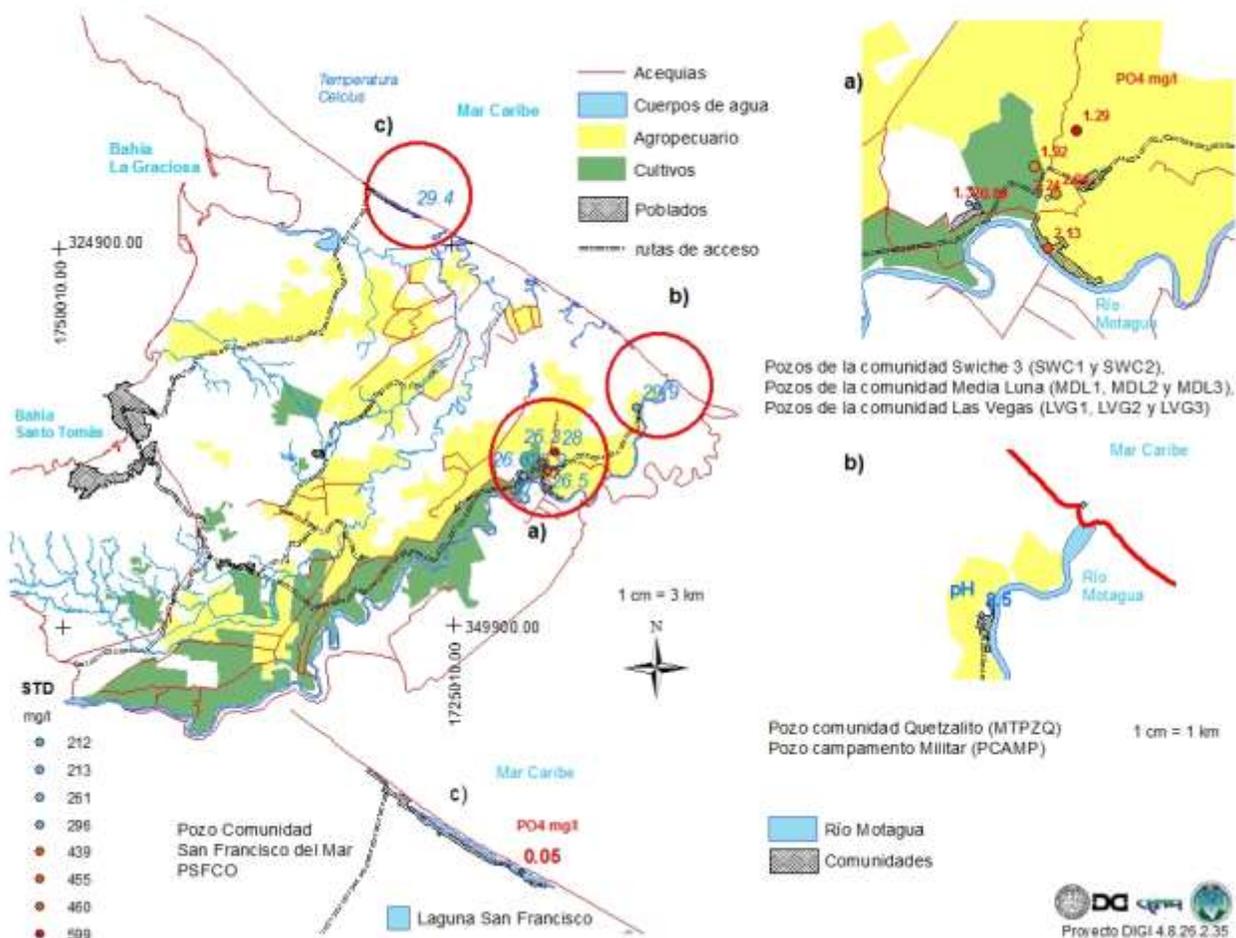
Los pozos de las comunidades Media Luna y Las Vegas contienen valores cercanos y superiores al valor máximo aceptable de las normas guatemaltecas para la calidad del agua para el consumo, utilizando como criterio el parámetro; Sólidos Totales Disueltos STD (LMA < 500 mg/l).

**Mapa 13.** Resultado de análisis de parámetros de calidad del agua en pozos (STD,  $PO_4$  y Temperatura)

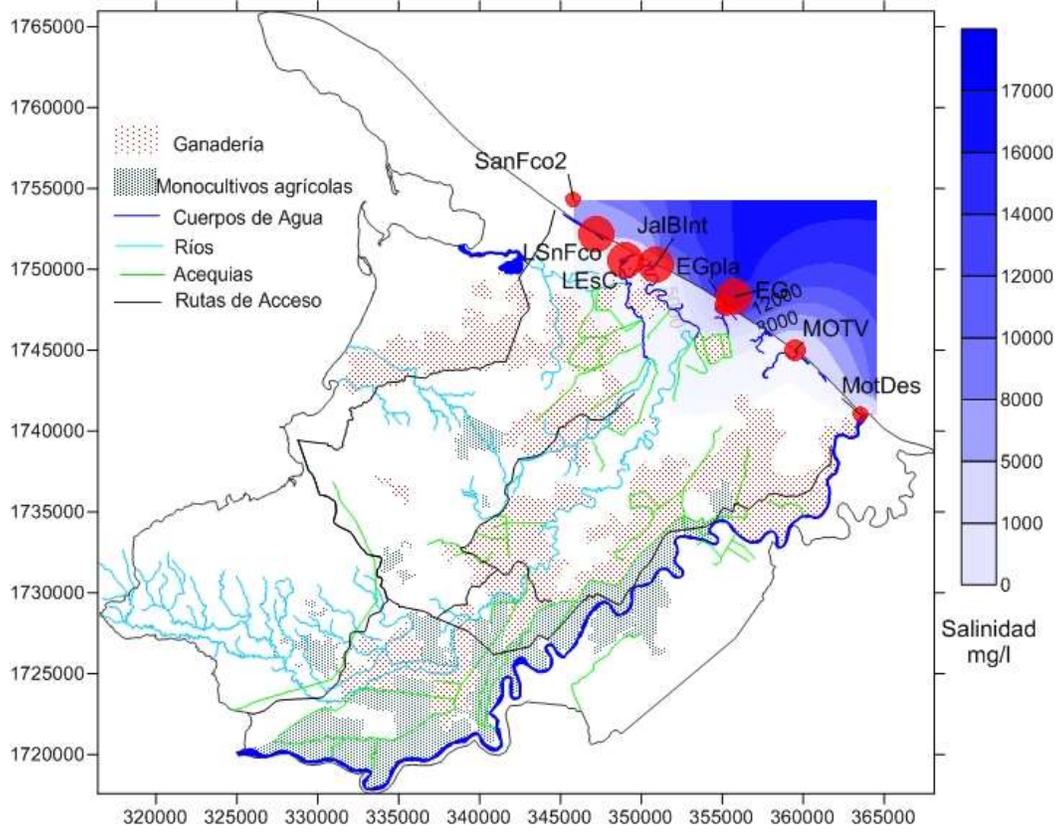
El caso de la Barra de Jaloa, la unión y salida al mar de dos ríos, el río San Francisco y el río Piteros, las muestras mostraron en el cromatograma la presencia de los picos característicos con una magnitud en el orden de 1000 veces más elevado (mapa 13), situación que es similar en los sedimentos de la Laguna Escondida, que recibe agua de la desembocadura del río Piteros y también en la Laguna San Francisco.

**Mapa 14.** Identificación de la magnitud de los picos presentes en muestras de sedimentos tomadas en abril del 2013. **Fuente:** Elaboración propia

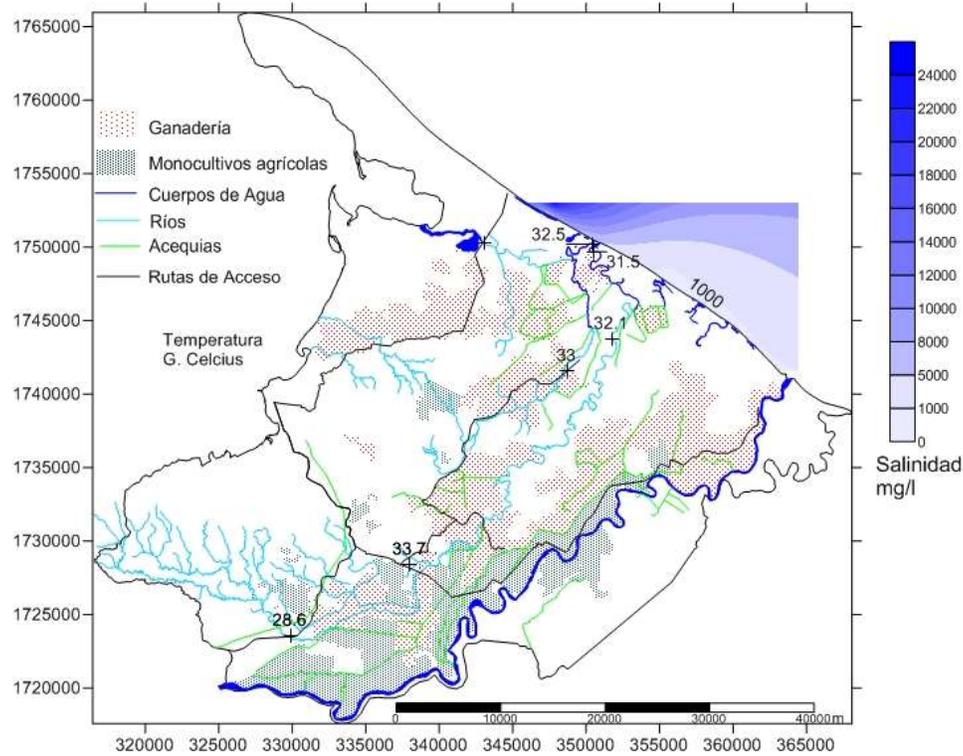
La segunda comisión se realizó durante el ingreso de la época de lluvia (27- 30 de junio) lo cual se vio reflejado en la salinidad del agua que se diluye en las costas del Caribe guatemalteco (mapa 15). Esta entrada de agua dulce supone el ingreso de aguas de escorrentía que podrían transportar aguas residuales especiales de la agricultura intensiva y la ganadería. Tal como lo muestra el mapa 5, la mayor influencia de agua dulce se muestra entre la desembocadura del río Motagua y la barra de Jaloa, tomando en cuenta que la barra del estero Guinea estaba abierta, contrario al caso de la barra de la Laguna San Francisco.

**Mapa 15.** Salinidad en la superficie de aguas superficiales y marinocostas, junio 2013. **Fuente:** Elaboración propia.

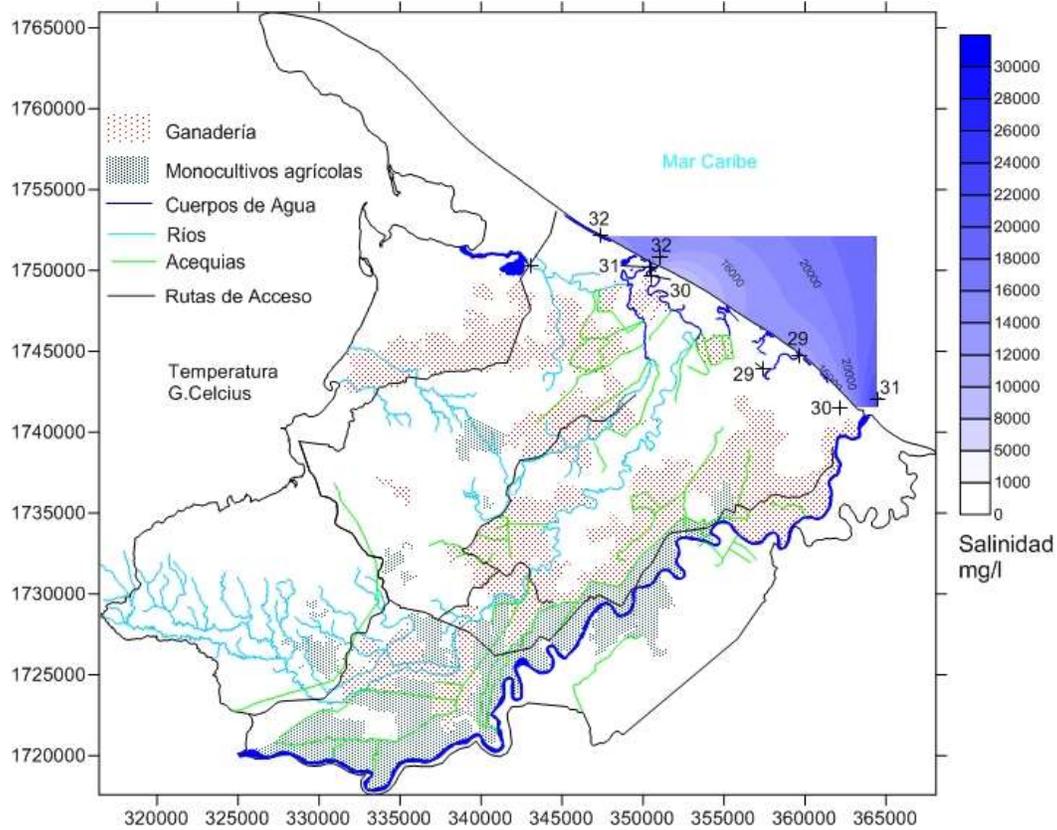
La influencia de las aguas dulces diluidas con aguas marinas, se observa en el agua del fondo, con mayor presencia en la región desde el estero Guinea hasta la Barra de Jaloa (mapa 16).

**Mapa 16.** Salinidad del agua en el fondo de los sitios de monitoreo, junio del 2013.

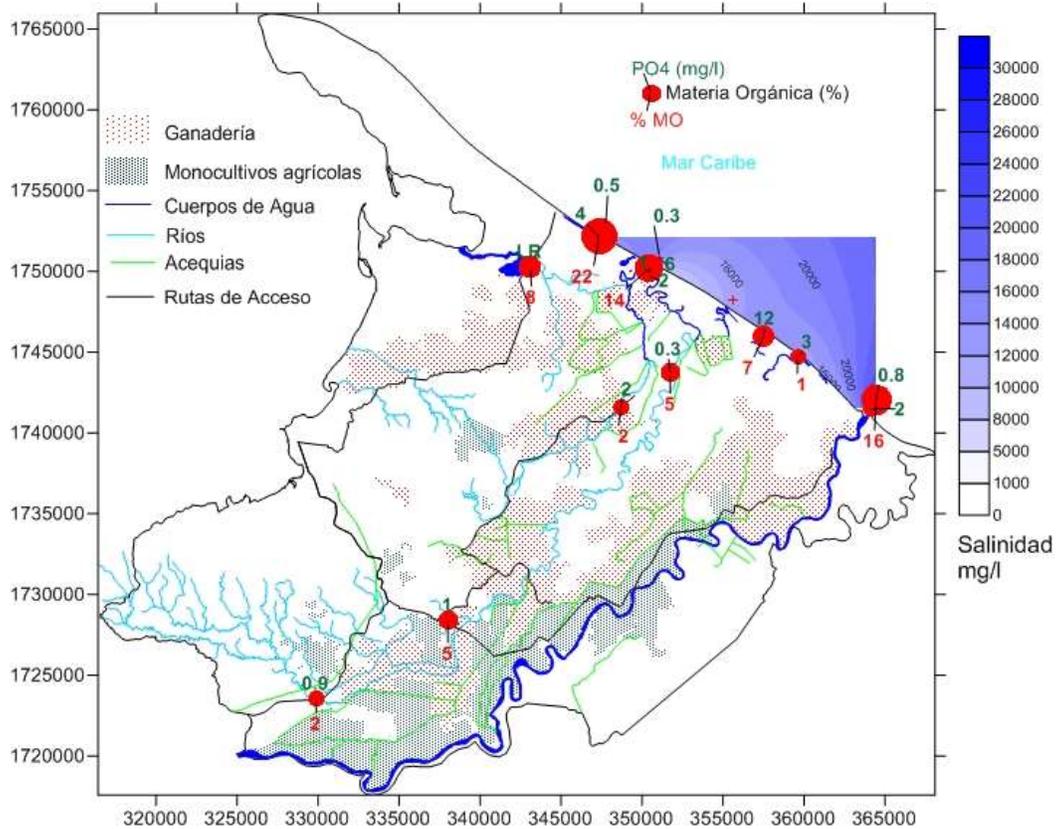
El mapa 17 muestra los resultados del análisis del contenido de materia orgánica en los sedimentos, donde se puede observar que en la desembocadura del río Motagua, la Barra de Jaloa, la Laguna San Francisco, el Canal Inglés y el estero Motagüilla, se presentan en orden de importancia, como los sitios con mayor potencial de acumulación de sustancias contaminantes con alto grado de persistencia, como los residuos de Plaguicidas Clorados, debido a que contienen mayor porcentaje de materia orgánica en los sedimentos.

Mapa 17. Ubicación de sitios con mayor potencial de acumulación de contaminantes persistentes, de acuerdo al contenido de materia orgánica en sedimentos. Fuente: Elaboración propia.

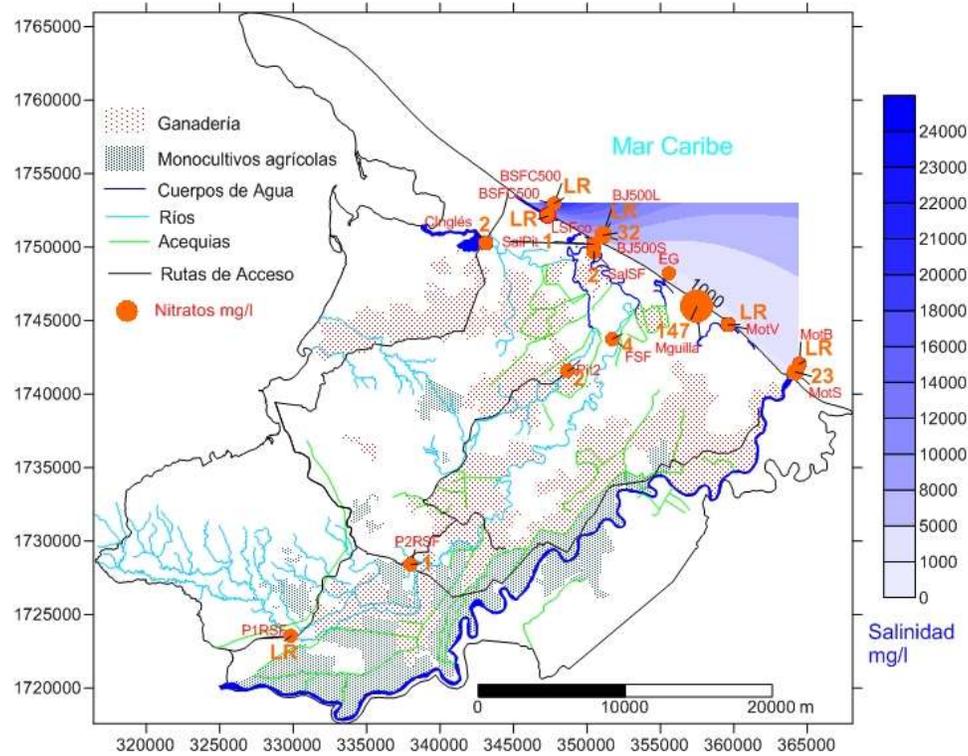
Una de las sustancias que se encontró como referente de aguas residuales especiales asociadas a la fertilización de suelos fueron los Nitratos ( $\text{NO}_3$ ). En el mapa 18 se muestran los sitios que presentaron mayor contenido de este nutriente en el agua. Siendo el estero Motagüilla, Barra de Jaloa y Barra de Motagua, los sitios que presentaron los mayores valores de la concentración de este parámetro de la calidad del agua.

**Mapa 18.** Contenido de Nitrato disuelto en el agua, en sitios de monitoreo ubicados en el área de estudio. Donde LR = rango bajo. Fuente: Elaboración propia.

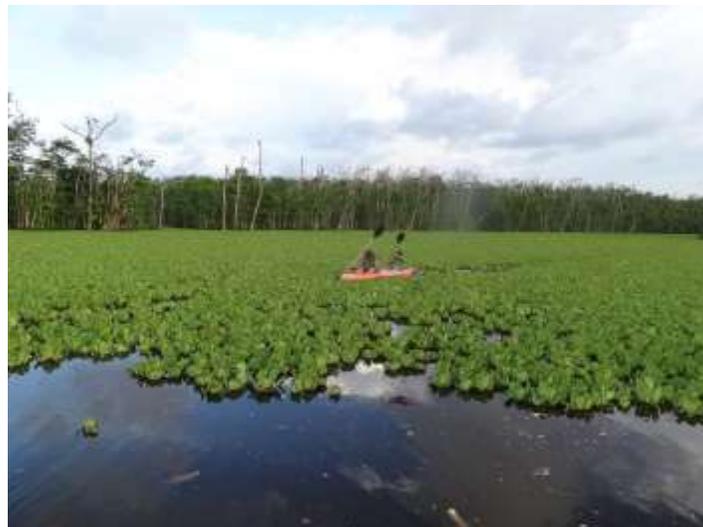
**Foto 9.** Laguna Motagüilla, en estado de hiper eutrofización, junio del 2013. Tomada por Noe Ortega.

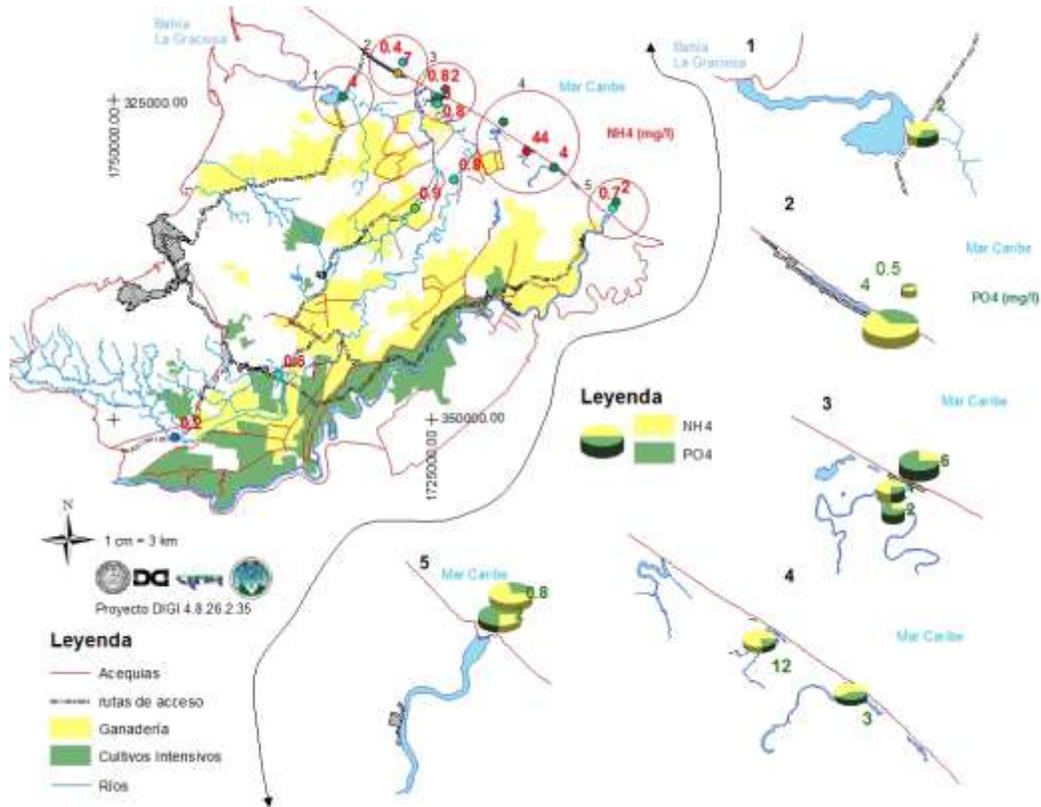
**Mapa 19.** Contenido de nutrientes en diversos cuerpos de agua dentro de la costa Caribe del RVSPM, junio 2013.

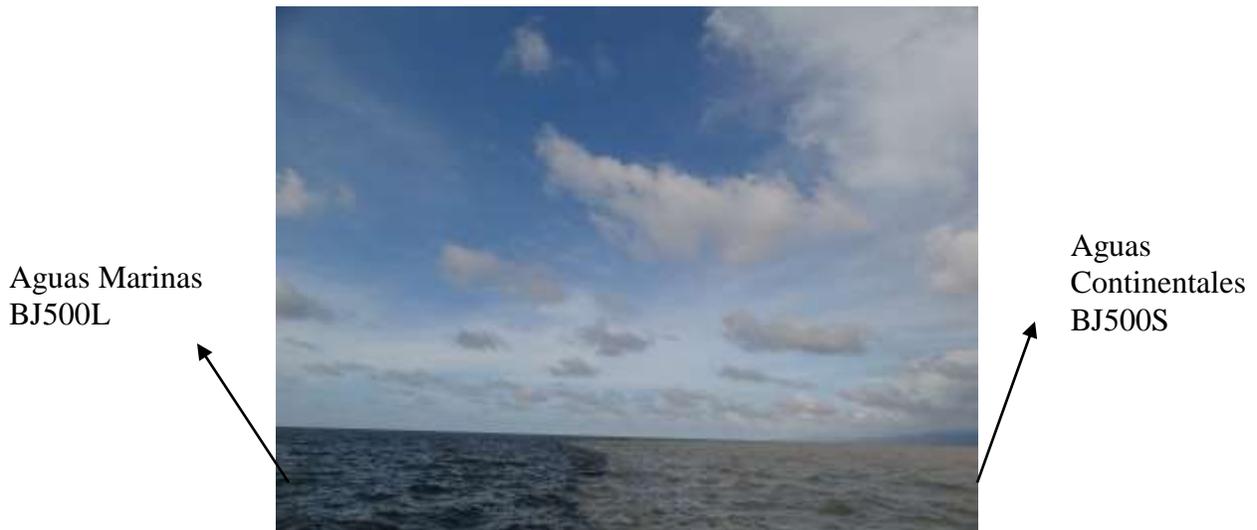
**Foto 10.** Zona intersticial, superficial entre aguas continentales y aguas marinas, en los sitios BJ500L y BJ500S, respectivamente, junio del 2013.

La presencia de Nitratos (32 mg/l) en aguas marinas “turbias” (BJ500S) a diferencia de la presencia en bajo rango (LR) en aguas claras (BJ500L) confirma la influencia de aguas

continentales con la presencia de aguas residuales especiales y residuos de agroquímicos como los fertilizantes.

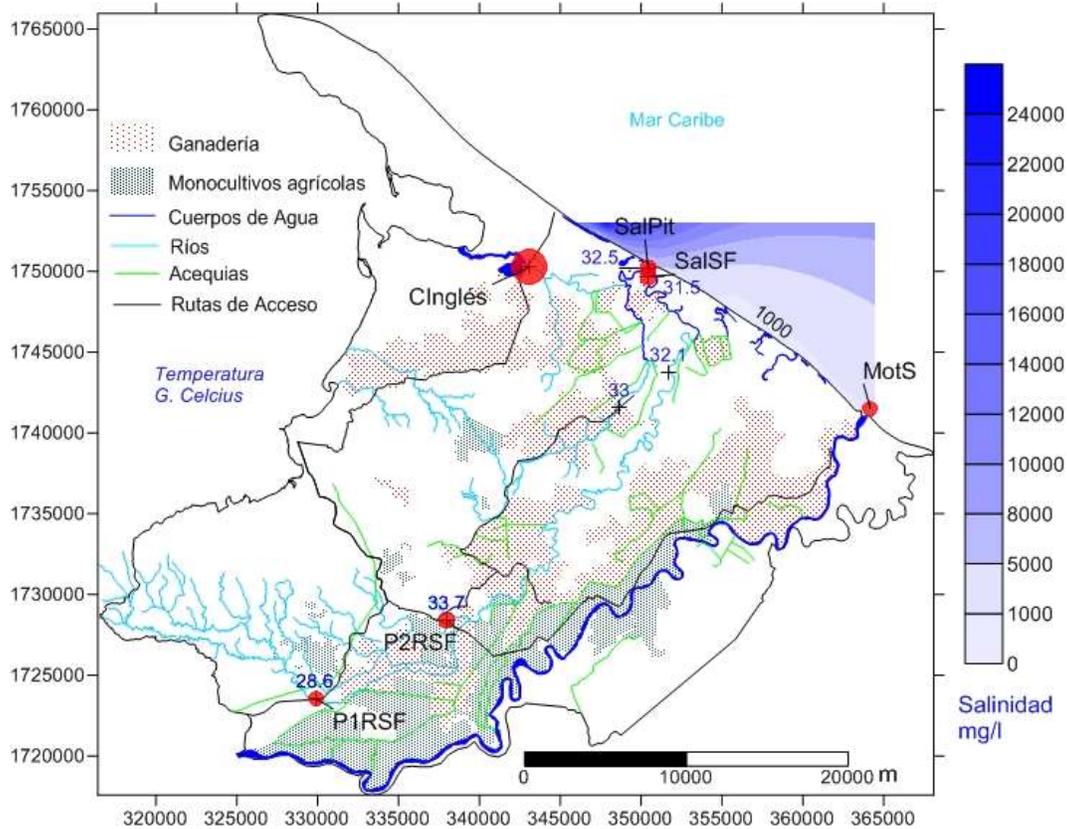
**Mapa 20.** Identificación de sitios cuyas muestras de agua presentan picos en los cromatogramas, junio 2013.

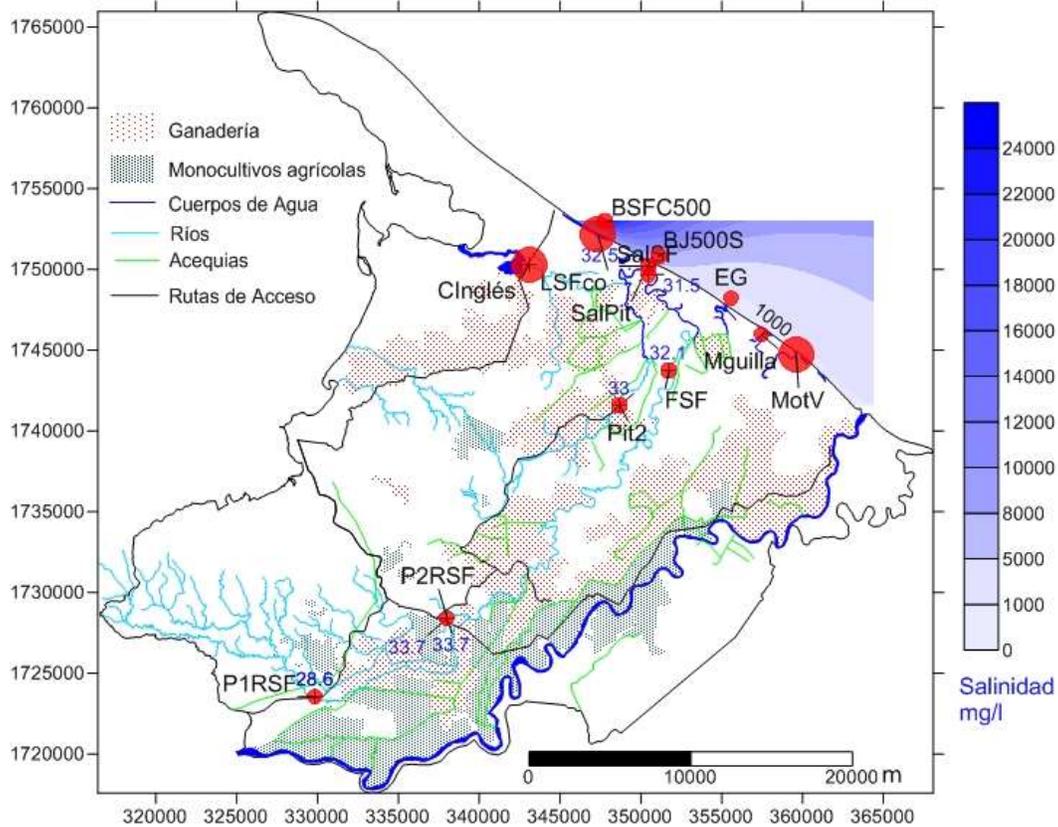
**Mapa 21.** Identificación de sitios cuyas muestras de sedimentos presentan picos en los cromatogramas, junio 2013.

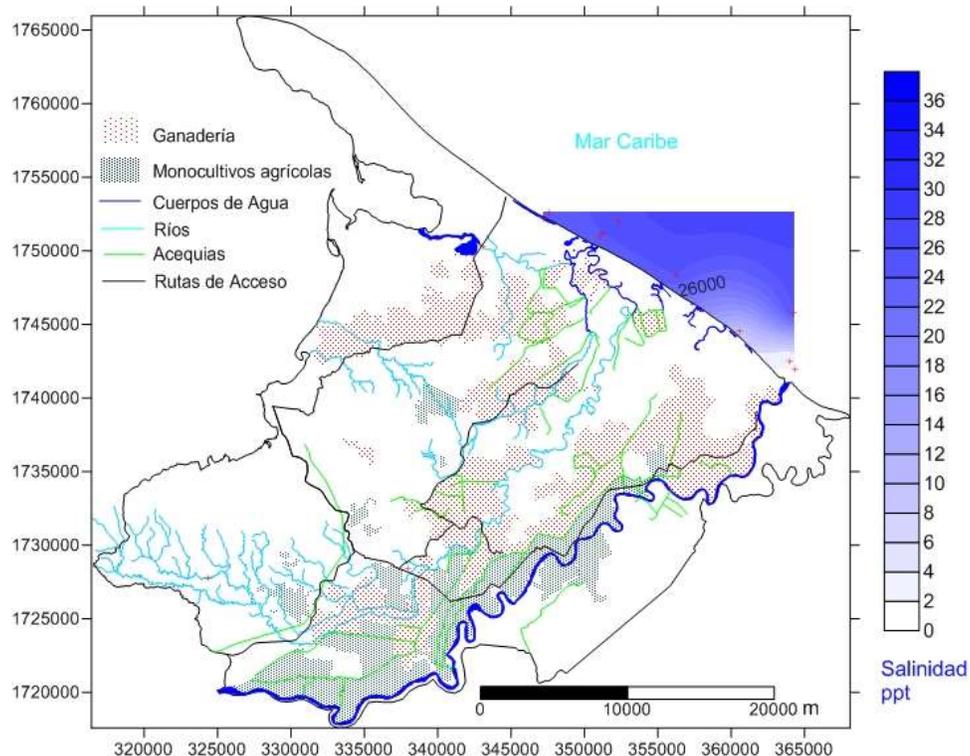
**Mapa 22.** Extraprolación de la Salinidad en la superficie de aguas superficiales y marinocostas, octubre del 2013. **Fuente:** Elaboración propia.

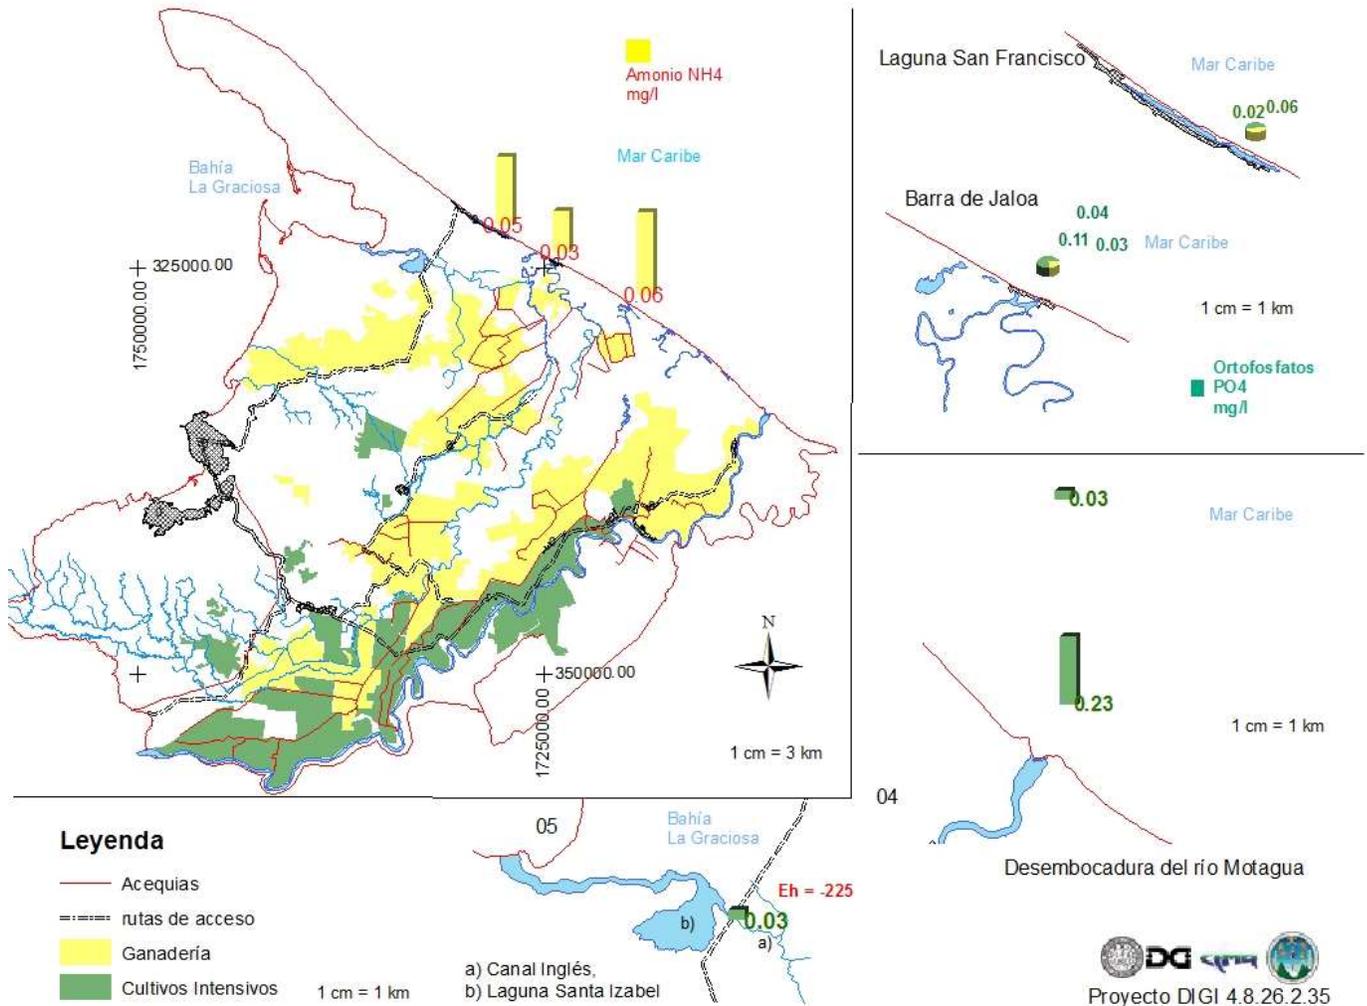
**Mapa 23.** Presencia de Ortofosfatos diluidos en muestras de agua dentro del área de estudio. Fuente: Elaboración propia.

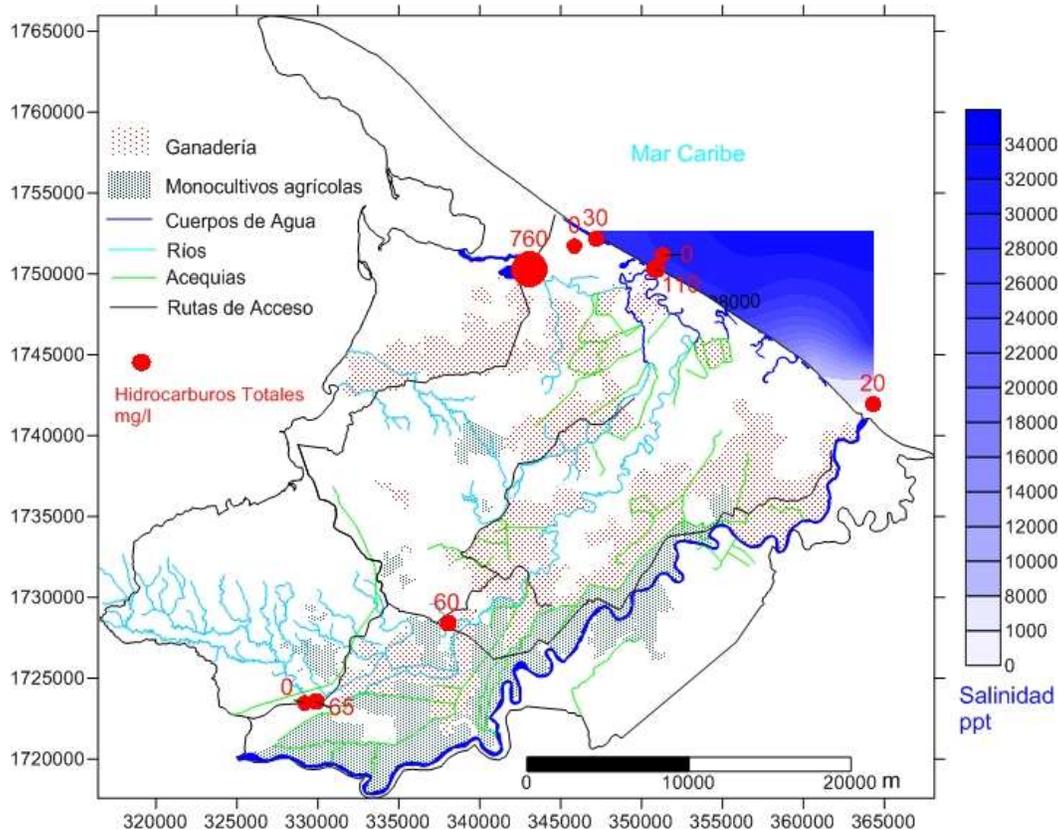
**Mapa 24.** Presencia de Hidrocarburos totales en muestras de aguas naturales.

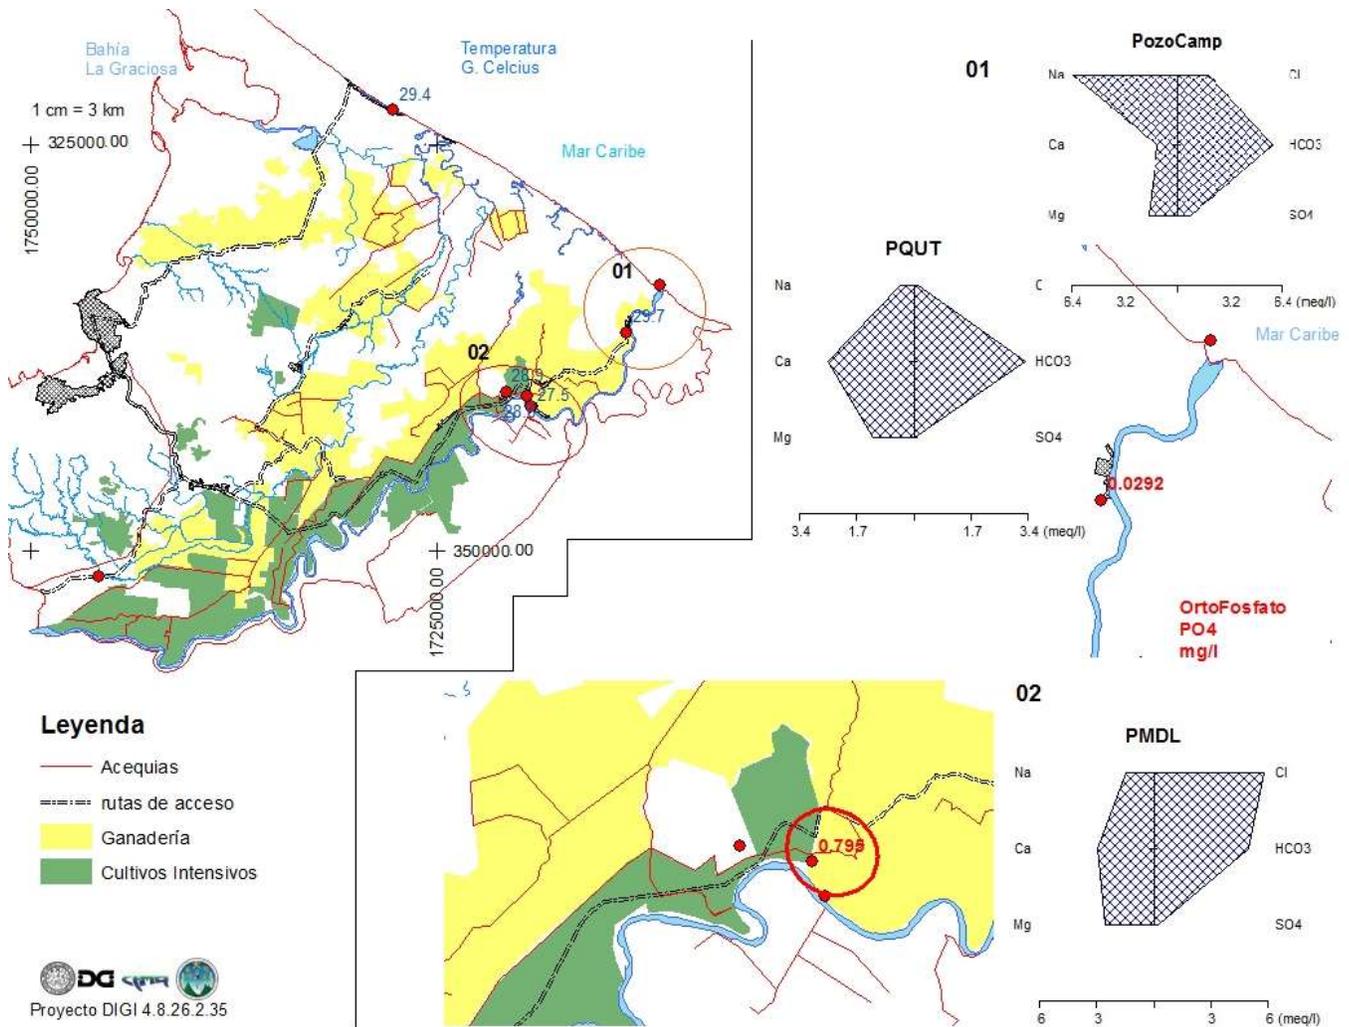
**Mapa 25.** Resultados del segundo monitoreo de calidad del agua de pozos cercanos a zonas de producción intensiva (agrícola y pecuaria), octubre del 2013.
