Universidad de San Carlos de Guatemala  
Dirección General de Investigación

Programa de Investigación en  
Recursos Naturales y Medio Ambiente -PIURNA-

**Identificación y cuantificación de huellas de plaguicidas persistentes, en el Sistema de Humedales y zona este Marino Costera del Refugio de Vida Silvestre Punta de Manabique, durante el año hídrico mayo 2013 – abril 2014 y el efectos Socioeconómicos .**

Guatemala, julio del 2014.

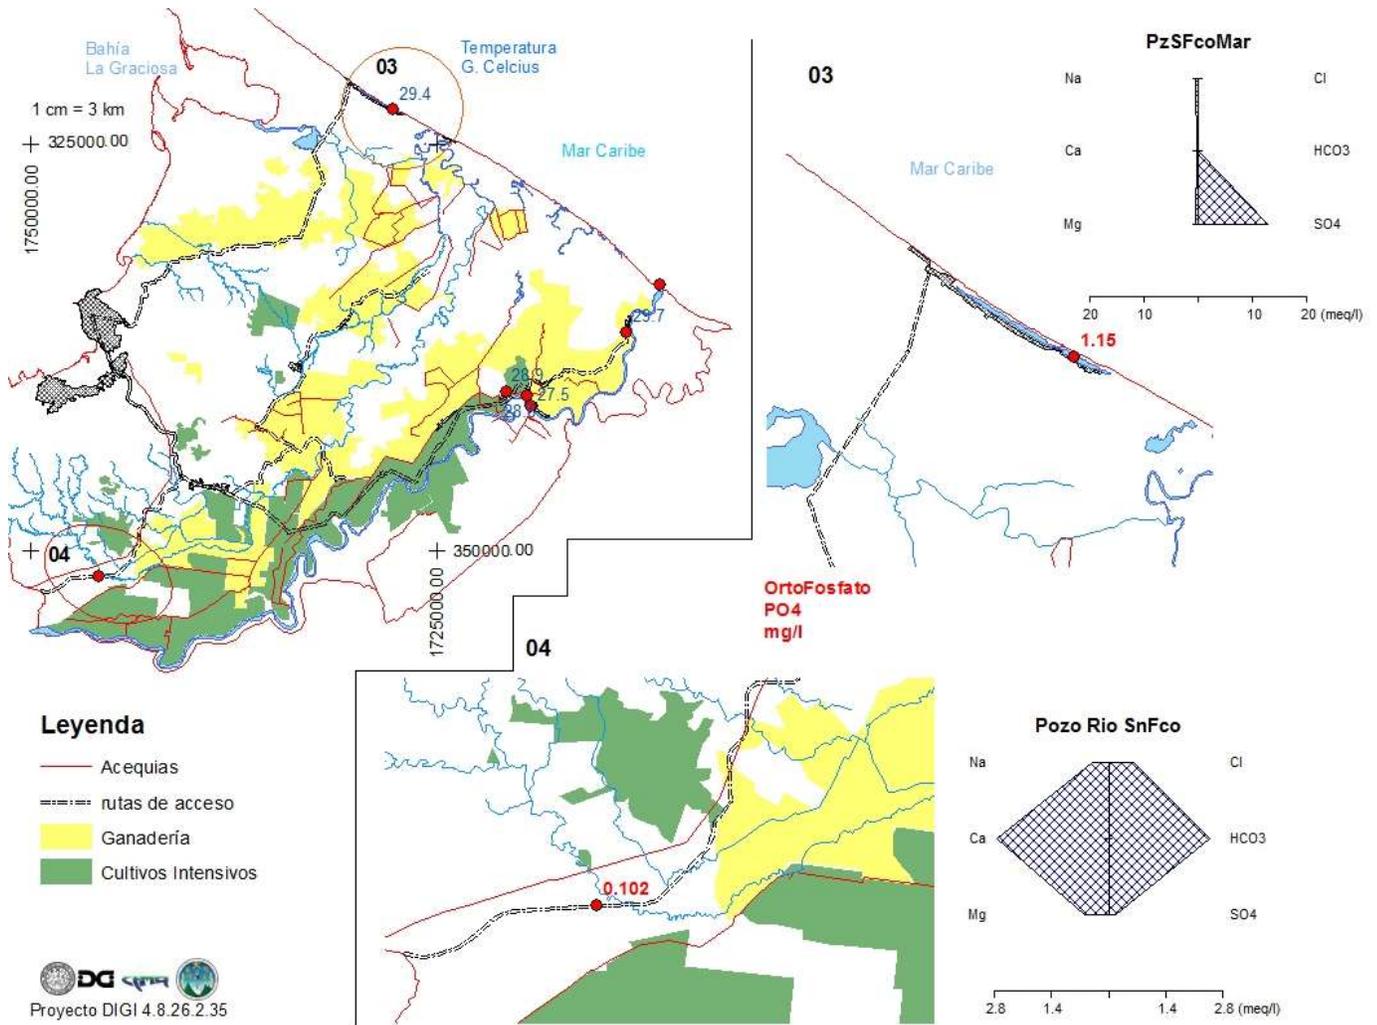
**Mapa 26.** Resultados del segundo monitoreo de calidad del agua de pozos cercanos a zonas de producción intensiva (agrícola y pecuaria), octubre del 2013.

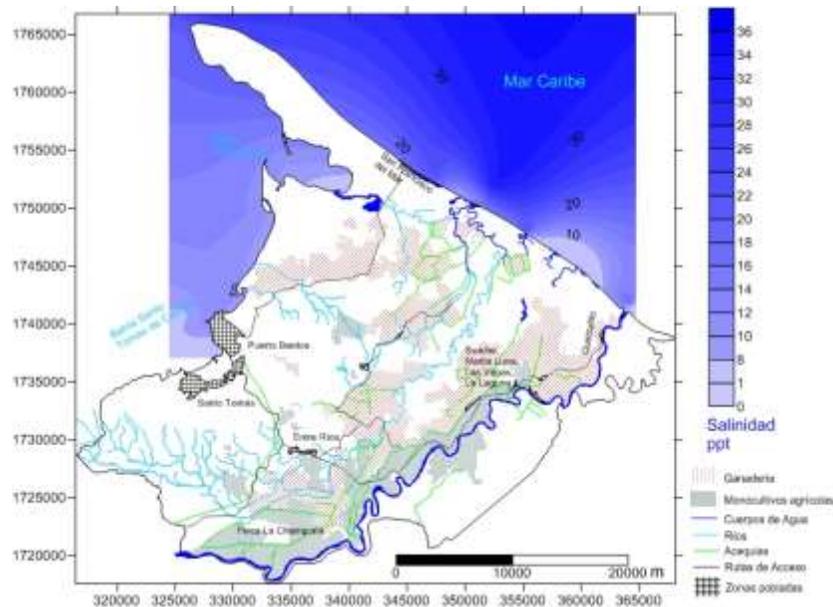
**Mapa 27.** Interpolación de valores de salinidad encontrados en la superficie del agua, durante la salida de la época lluviosa 8, 25-26 de noviembre del año 2013, dentro del RVSPM en el área marino costera.

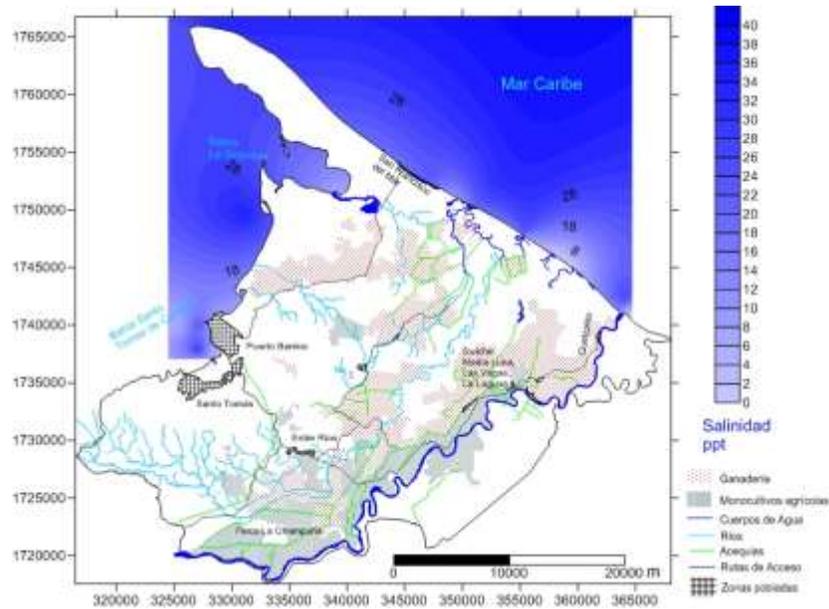
**Mapa 28.** Interpolación de salinidad en profundidad intermedia entre la superficie y la zona demersal; 8, 25-26 de noviembre del 2013. Fuente: Elaboración propia.

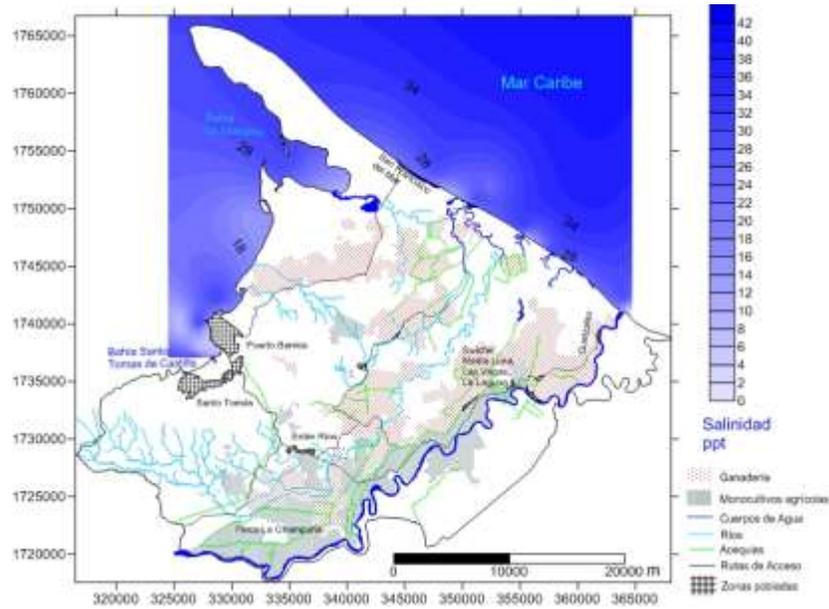
**Mapa 29.** Interpolación de los valores de salinidad reportados en la zona demersal, durante la salida de la época lluviosa 8, 25-26 de noviembre del año 2013. Fuente: Elaboración propia.

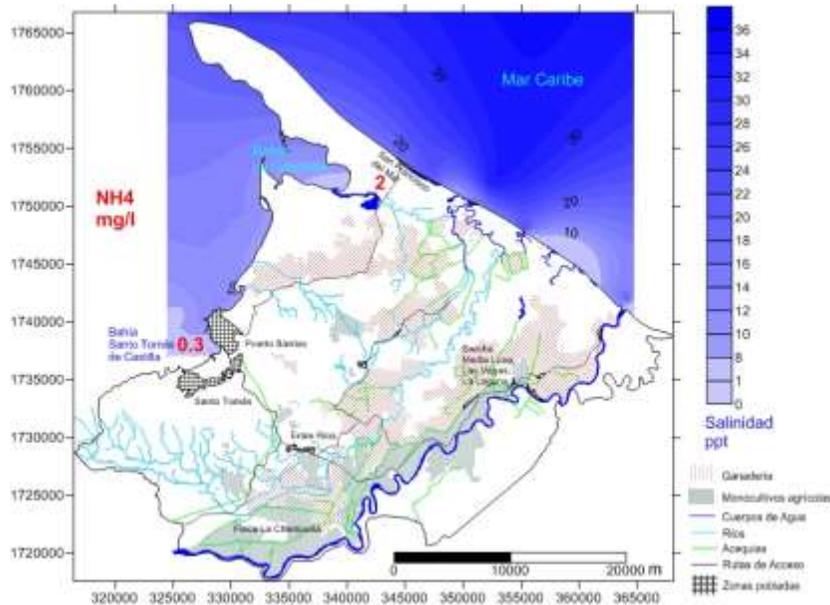
**Mapa 30.** Valor de Amonio reportado durante la salida de la época lluviosa 8 de noviembre del año 2013. Fuente: Elaboración propia.

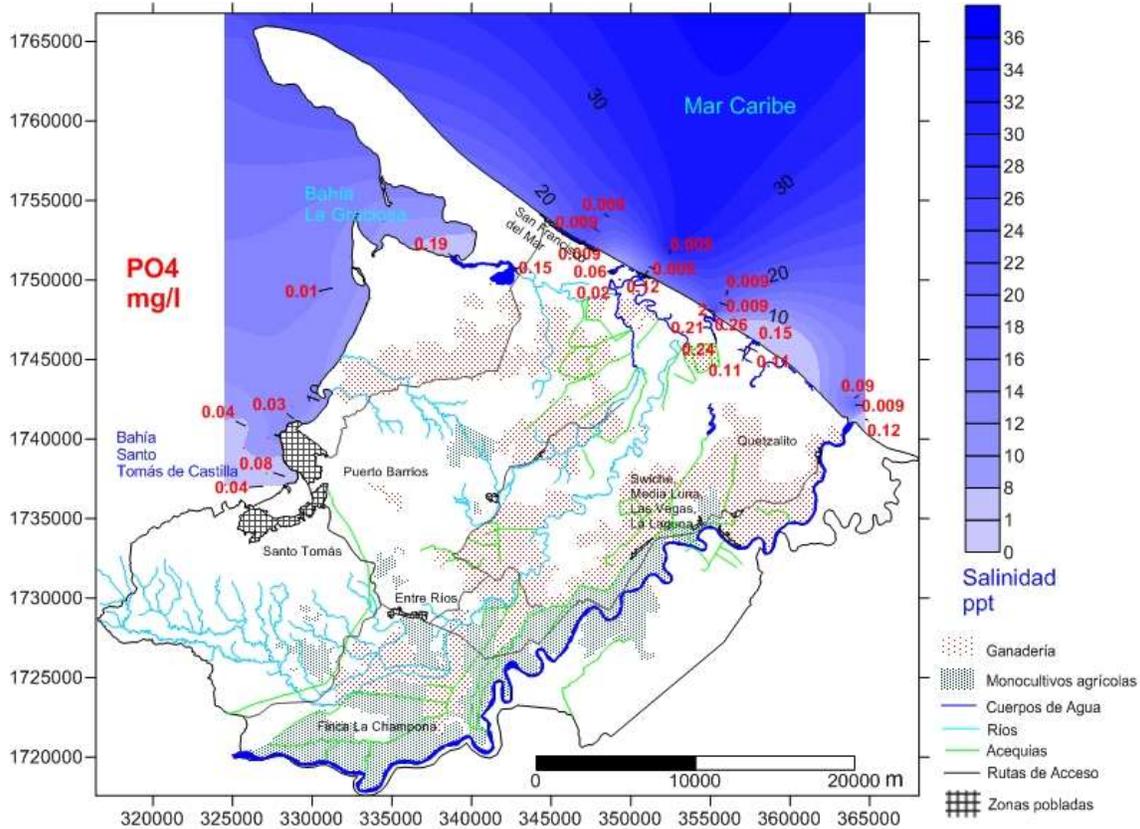
**Mapa 31.** Valores de Ortofosfatos reportados durante la salida de la época lluviosa 8, 25-26 de noviembre del año 2013. Fuente: Elaboración propia.

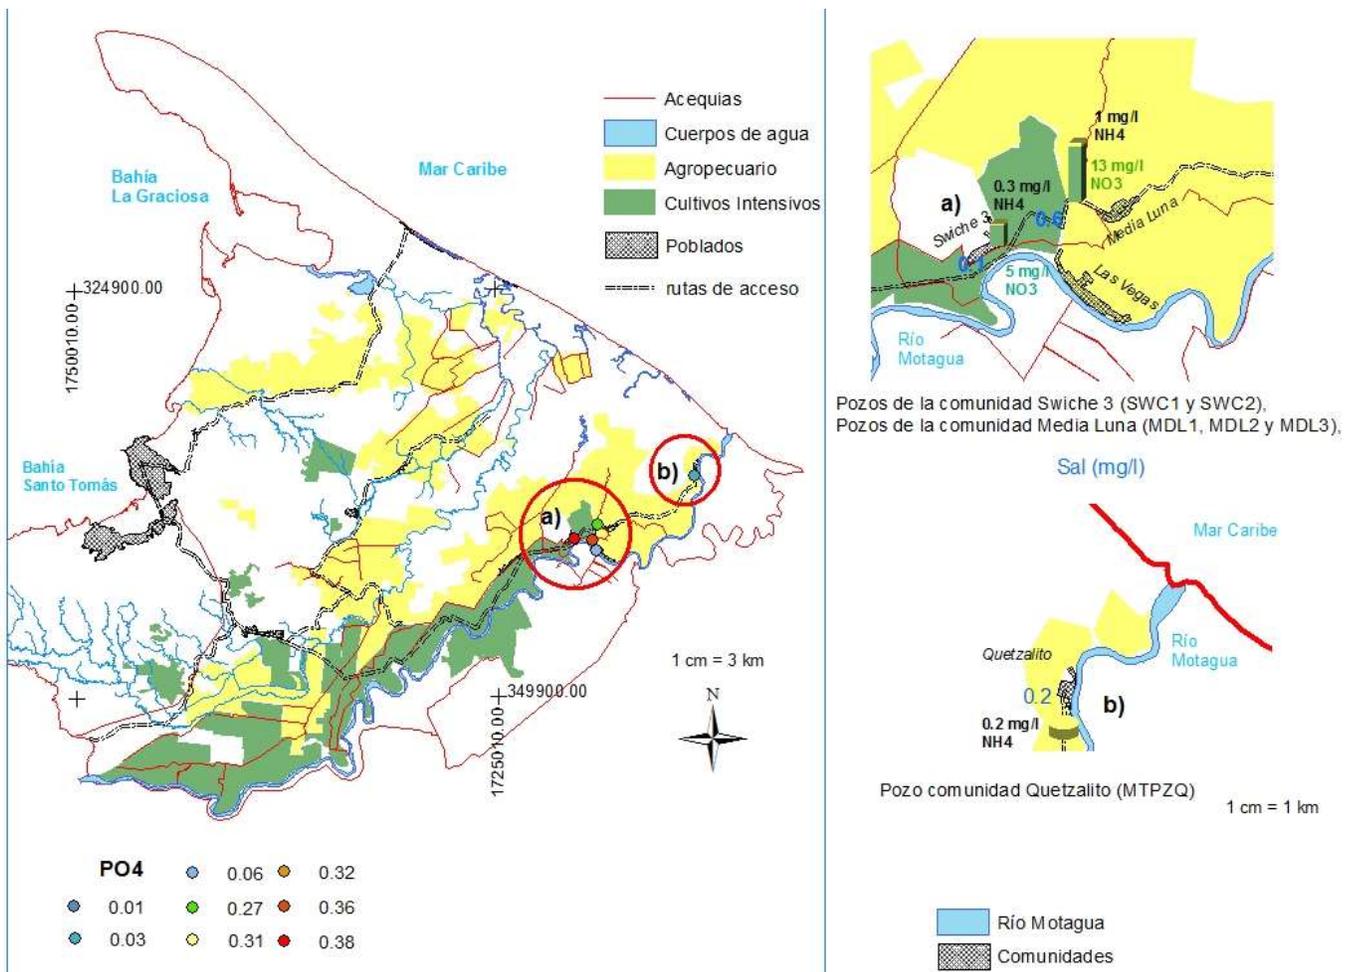
**Mapa 32.** Presentación de resultados de nutrientes (Nitrógeno y Fósforo) en diversas formas químicas, en agua de pozos dentro de comunidades del RVSPM, noviembre del 2013.

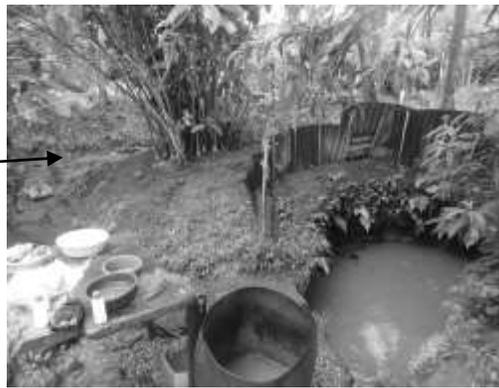
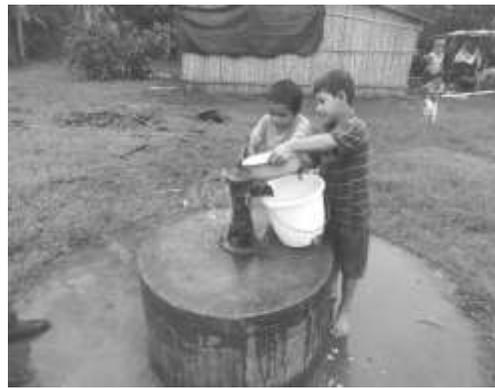
**Foto 11.** a) Pozo domiciliar de la aldea Swiche 3, con la cercanía del paso de aguas residuales por un quinel que atraviesa la comunidad. b) Pozo de la escuela de la aldea Swiche 3 a 20 metros del quinel.

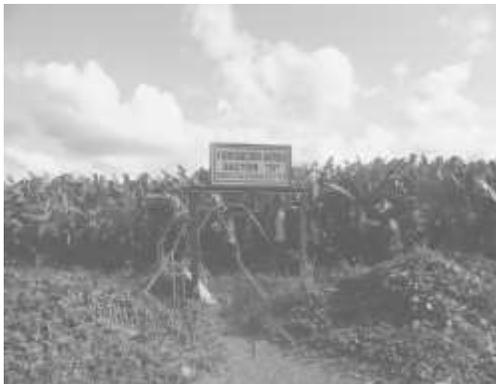
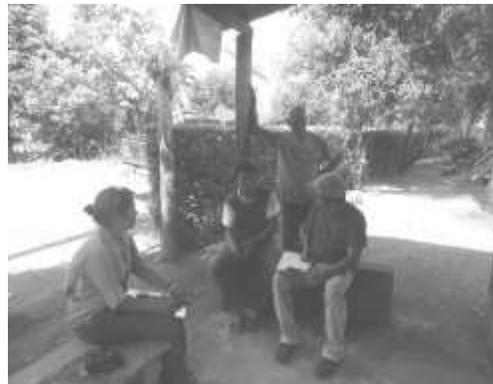
**Foto 13.** a) Área de siembra de banano, en el camino hacia las comunidades, con un rótulo de advertencia por ser zona de fumigación. b) Entrevista con el presidente del COCODE de la comunidad Las Vegas.

El cultivo de banano utiliza sistemas de fumigación regulares, utilizando un químico conocido comercialmente como “Bravo”. Cuando pasa la avioneta fumigando y llueve, se pueden ver peces muertos, como bagres. Los cuales escasean (Ruiz, 2013).

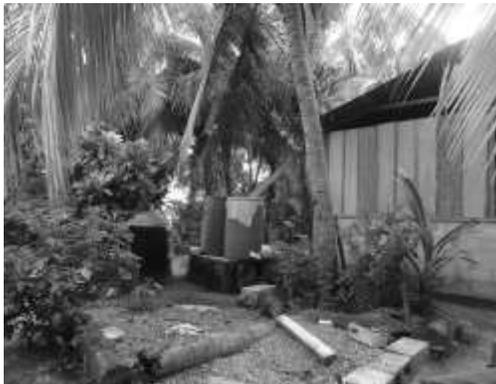
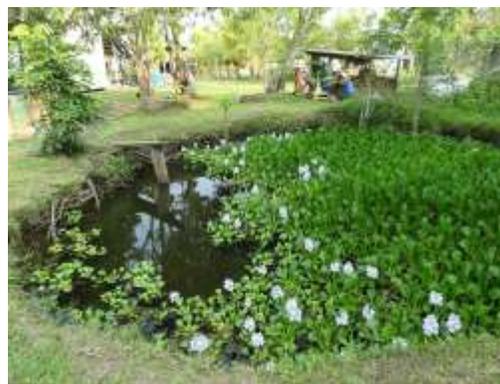
**Foto 14.** a) Sistema de captación común de las comunidades del agua de lluvia, para consumo humano. b) Pozo temporal comunidad Quetzalito, alimentado por aguas pluviales e infiltración local.

El acceso al agua es por medio de la colecta de lluvia, almacenamiento en tanques plásticos y cloración (foto 14). El agua del pozo la utilizan para uso de saneamiento, el pozo es temporal, en época seca no cuentan con esa fuente de agua natural. Eventualmente deben comprar agua a un precio desde Q9.00 las 24 bolsas de agua, hasta Q15.00 el Garrafón. El consumo familiar puede variar entre 10 – 13 litros diarios, para una familia de 5 miembros.

El método de cloración dura 1 hora, es por medio de una pastilla disuelta en un tanque de agua.

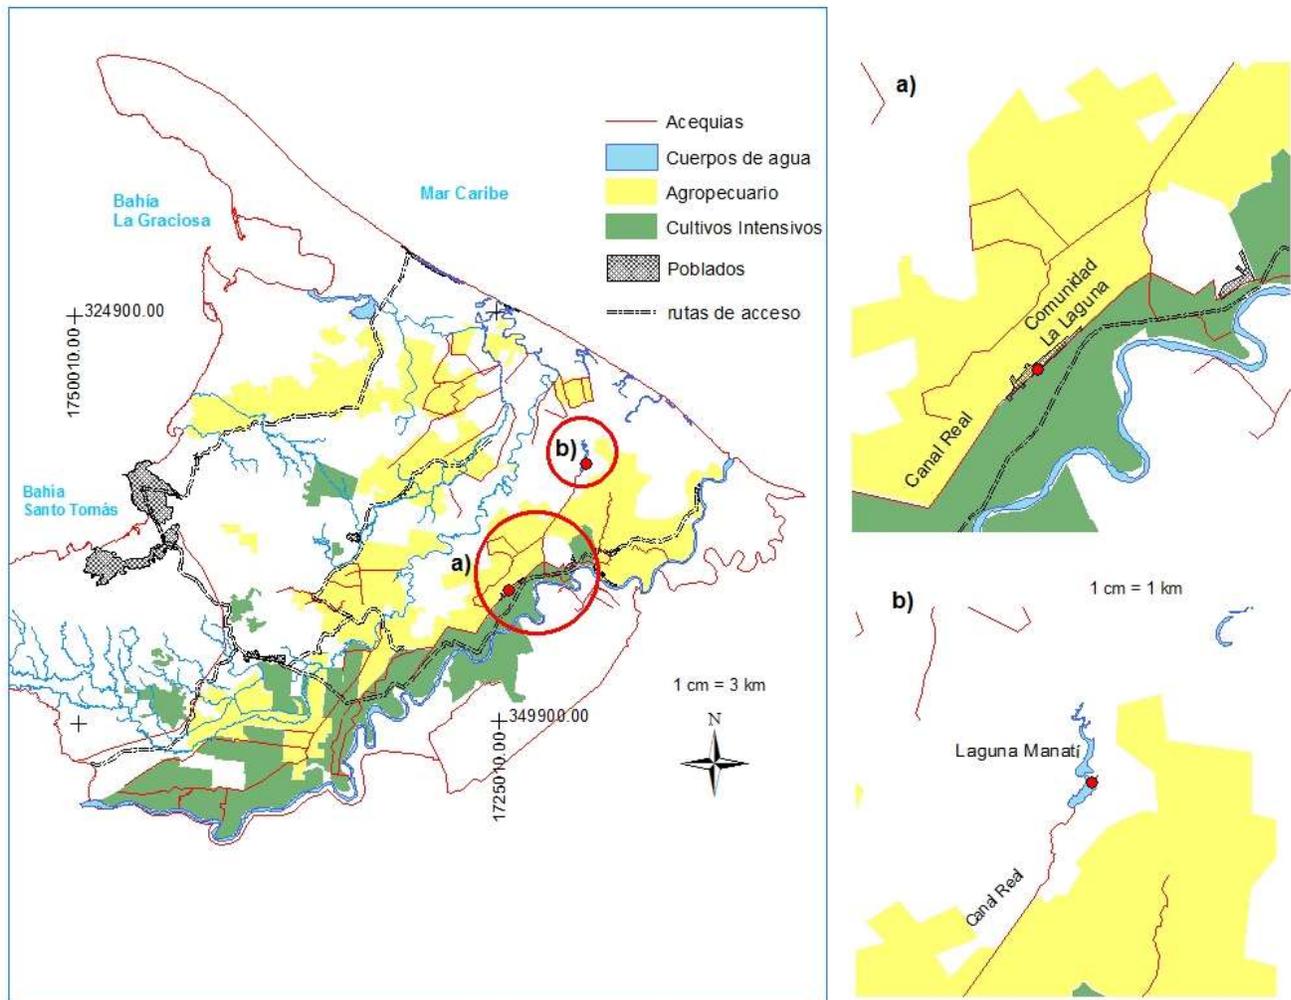
**Mapa 33.** Sitios que presentaron contaminantes persistentes en agua y en sedimentos durante la cuarta comisión en noviembre del 2013

“Las concentraciones de los plaguicidas Lindano y pp-DDE encontradas en la muestra de sedimento del sitio Pte. Canal Real (mapa 33), están por debajo de los niveles guía recomendados en las directrices Canadienses de calidad de los sedimentos para la protección de la vida acuática; por lo que es muy poco probable que estos compuestos en las concentraciones encontradas, puedan llegar a ocasionar algún efecto adverso sobre la población que habita en la fase sedimentaria” (Centro para la Investigación en Recursos Acuáticos CIRA, 2014).
