# INFORME FINAL

**Evaluación de contaminantes emergentes en el ecosistema acuático del Canal de Chiquimulilla y la Reserva de Usos Múltiples Monterrico.**

**B15-2021**

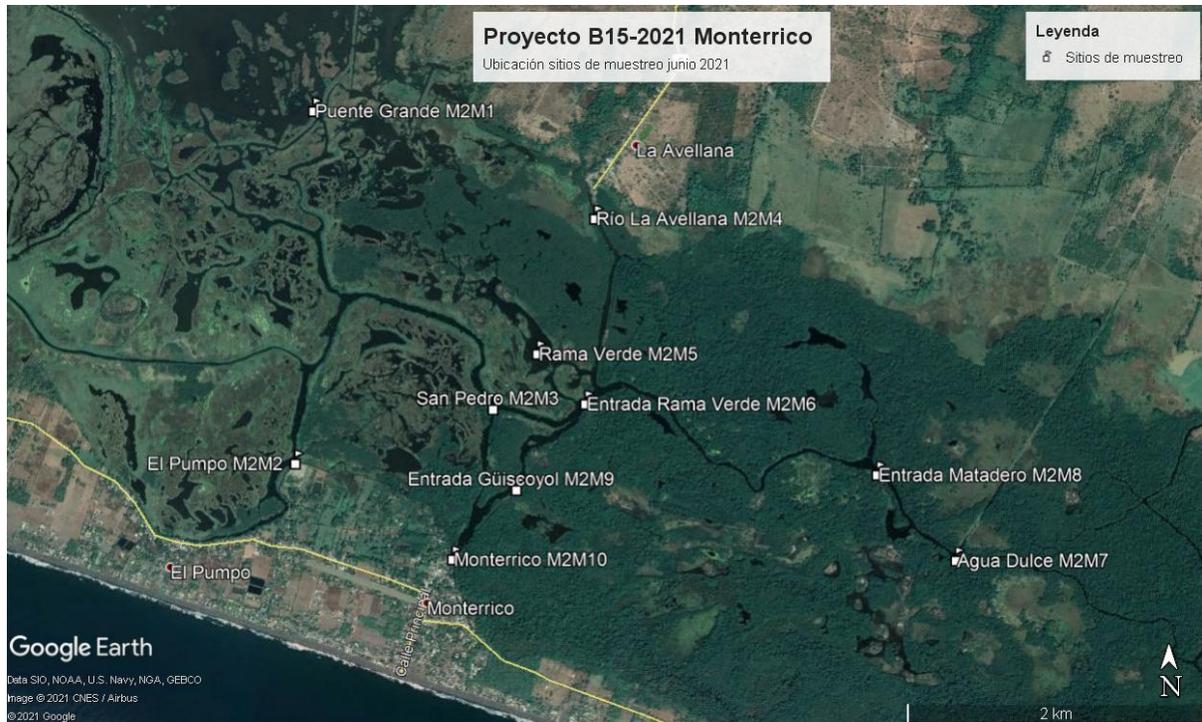
Figura 1. Mapa de ubicación de los sitios de muestreo ubicados en el Canal de Chiquimulilla y Reserva Natural de Usos Múltiples Monterrico.

**Diseño de muestreo:** Muestreo no probabilístico, se muestrearon diez puntos de muestreo en el canal de Chiquimulilla y RNUM Monterrico que han sido utilizados para colecta de muestras en estudios anteriores considerando la cercanía con posibles fuentes de contaminación por ocupación humana.

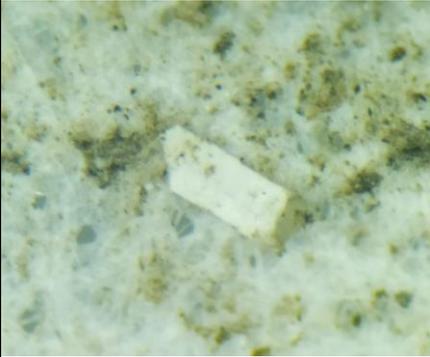
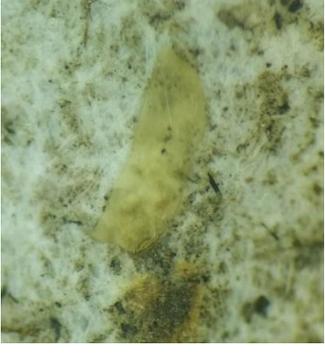
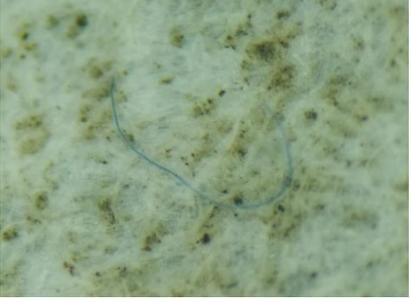
Figura 4. Microplásticos encontrados en muestras de sedimento colectadas en el Canal de Chiquimulilla y Reserva Natural de Usos Múltiples Monterrico.

Fotografía 1. Por Marvin Xajil.	Fotografía 2. Por Marvin Xajil	Fotografía 3. Por Marvin Xajil.
Lámina blanca proveniente del sedimento de el embarcadero de Monterrico.	Fragmento transparente proveniente del sedimento del embarcadero de Monterrico.	Fibra azul proveniente del sedimento de Puente Grande.

Para la determinación de microplásticos, se colectan fibras y fragmentos de sedimentos obtenidos por medio de una separación por tamizaje y separando por cambio de densidad con NaCl, filtración con filtro de celulosa y revisión con estereoscopio. Para los peces se realizó una extracción del sistema digestivo completa de los peces. En este caso, las muestras de cada pez se colocan en un matraz cónico y se tratan con 50 ml de hidróxido de potasio al 10% (1:10 p/v) por 48 h, luego se digirieron a temperatura ambiente con 10 ml de H<sub>2</sub>O<sub>2</sub> al 30% durante la noche para degradar cualquier materia orgánica restante. Para su clasificación los microplásticos de las muestras de agua se digirieron con KOH al 20% durante 48 horas, luego de lo cual se analizaron con estereoscopio y se cuantificaron (Masura, Baker, Foster, & Arthur, 2015).

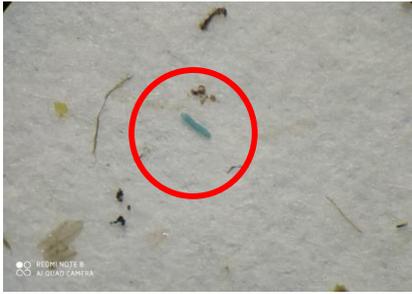
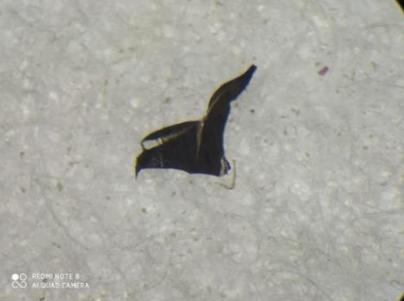
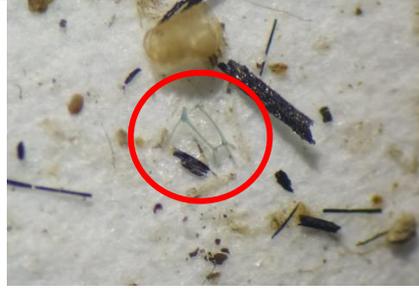
<p>Fotografía 4. Por Marvin Xajil.</p>	<p>Fotografía 5. Por Marvin Xajil.</p>	<p>Fotografía 6. Por Marvin Xajil.</p>
<p>Fragmento azul identificado en el tracto digestivo de <i>D. latifrons</i>.</p>	<p>Lámina negra identificada en tracto digestivo de <i>D. latifrons</i>.</p>	<p>Esponja identificada en el tracto digestivo de <i>D. latifrons</i>.</p>

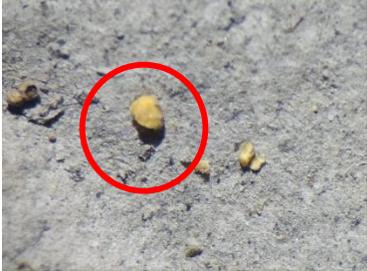
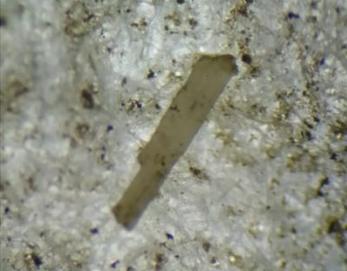
<p>Fotografía 7. Por Marvin Xajil.</p>	<p>Fotografía 8. Por Marvin Xajil.</p>	<p>Fotografía 9. Por Marvin Xajil.</p>
<p>Fragmento blanco identificado en muestra de sedimento proveniente del embarcadero de Monterrico.</p>	<p>Lamina blanca identificada en muestra de sedimento proveniente del canal de acceso secundario “Agua Dulce”.</p>	<p>Lámina azul identificada en muestra de sedimento proveniente del canal de acceso principal, embarcadero “La Avellana”.</p>

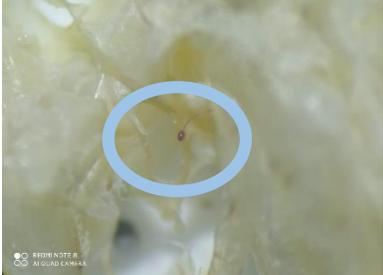
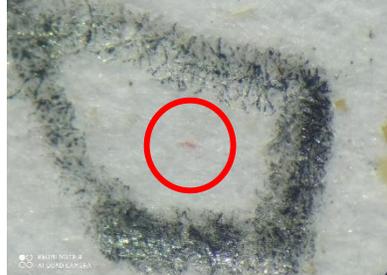
<p>Fotografía 10. Por Marvin Xajil.</p>	<p>Fotografía 11. Por Marvin Xajil.</p>	<p>Fotografía 12. Por Marvin Xajil.</p>

<p>Fibra roja identificada en branquias de <i>L. vannamei</i>.</p>	<p>Fragmento verde identificado en branquias de <i>M. curema</i>.</p>	<p>Fibra encontrada en branquia de peces.</p>

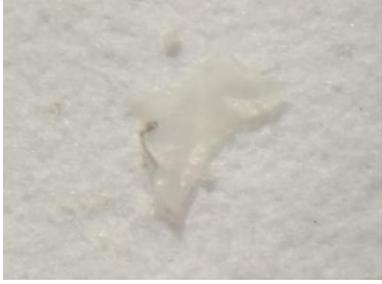
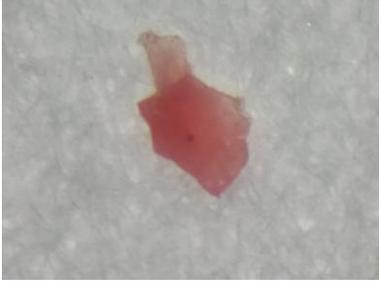
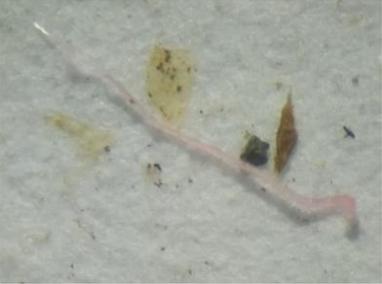
Lámina blanca identificada en tranco digestivo de <i>D. latifrons</i> .	Fragmento rojo identificado en el tracto digestivo de <i>D. latifrons</i> .	Fibra identificada en tracto digestivo de <i>D. peruvianus</i> .

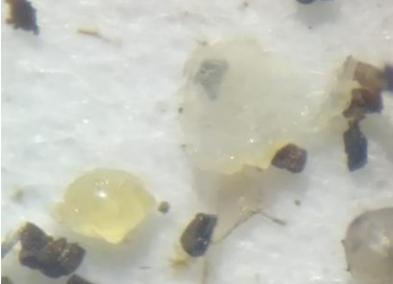
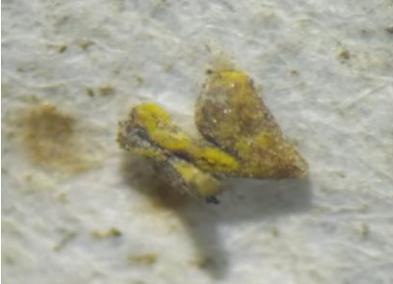
Fragmento transparente opaco proveniente del sedimento colectado de la laguna Puente Grande.	Espuma amarilla proveniente del sedimento colectado en una rama del canal de Chiquimulilla denominado San Pedro.	Filtrado de muestras de sedimento para determinación de microplásticos

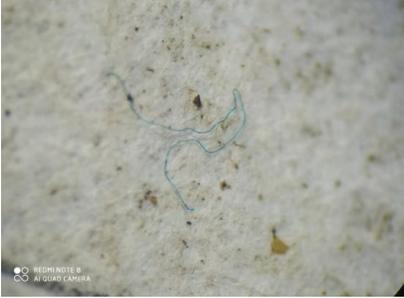
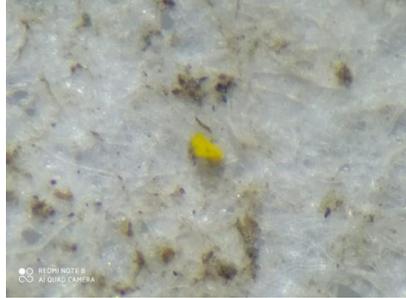
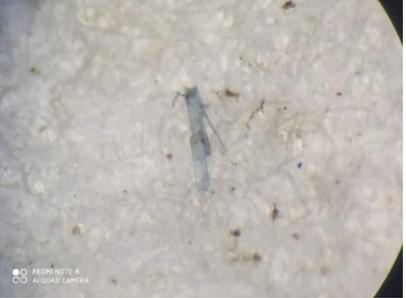
Fibra azul.	Esponja (poliuretano)	Fragmento azul

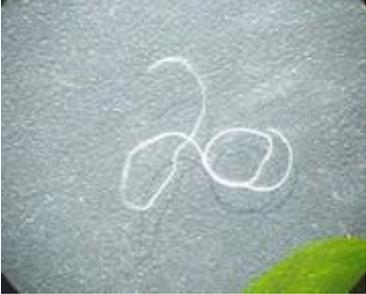
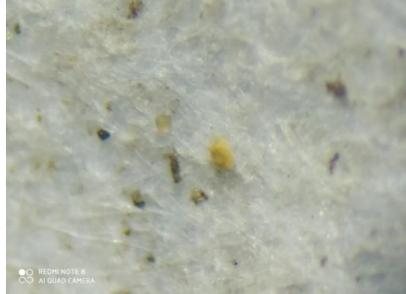
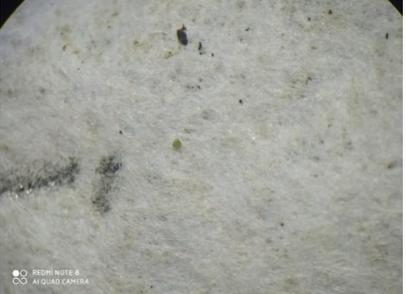
Fibra blanca.	Esponja y microesfera	Fragmento verde

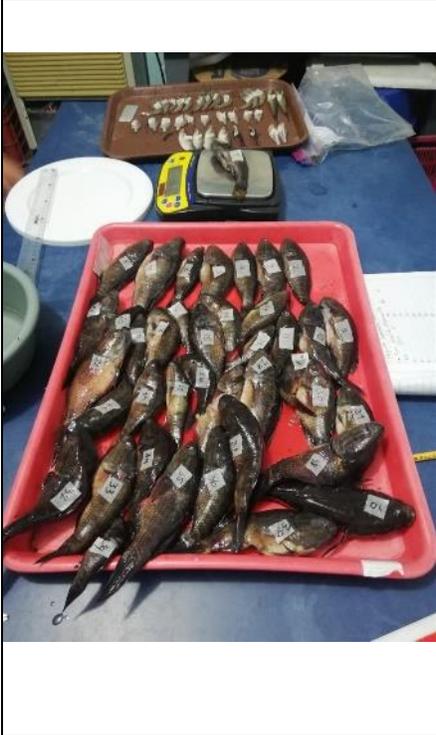
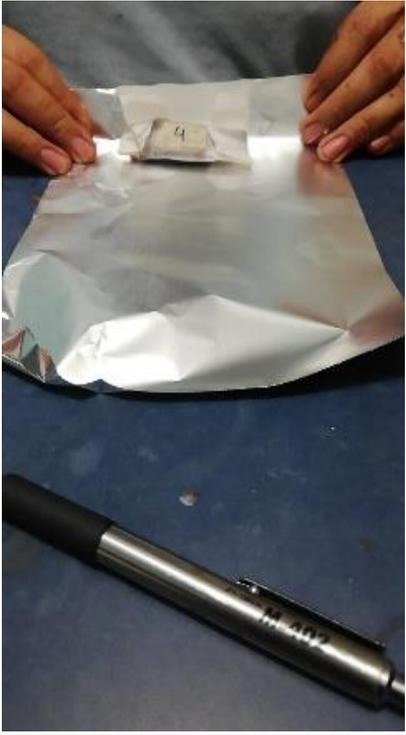
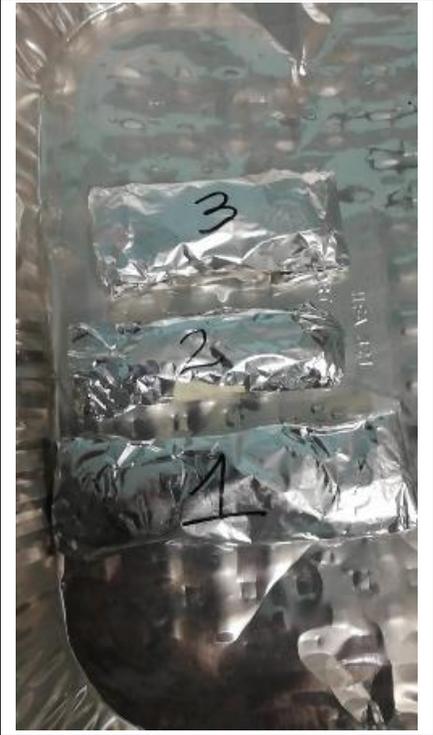
Figura 5. Identificación, toma de medidas biométricas y almacenamiento de peces para su posterior análisis.

<p>La fotografía muestra la actividad de pesaje de los peces y camarones colectados en el Canal de Chiquimulilla y Reserva de Usos Múltiples Monterrico -RUMM.</p>	<p>El músculo de los peces se colocó en papel encerado y a continuación se colocó papel aluminio para su almacenaje en refrigerador.</p>	<p>Identificación y almacenaje del músculo de los peces para su posterior análisis.</p>

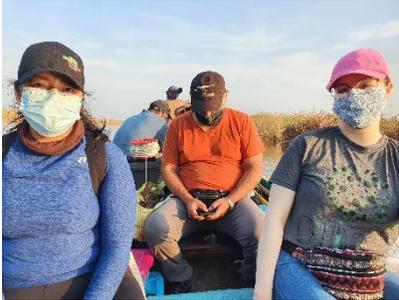
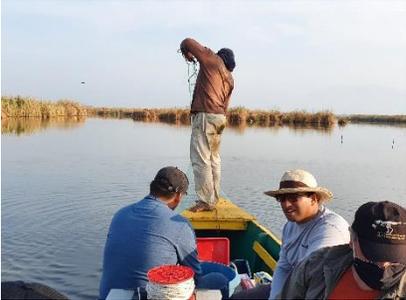
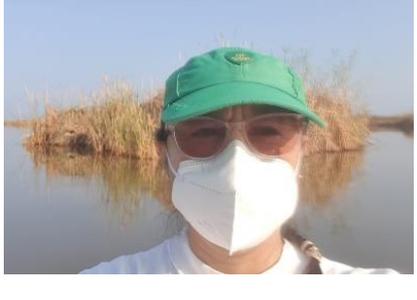
Figura 6. Toma de muestras de agua, sedimento y peces en el Canal de Chiquimulilla y Reserva Natural de Usos Múltiples Monterrico (Fotos tomadas por Bessie Oliva).

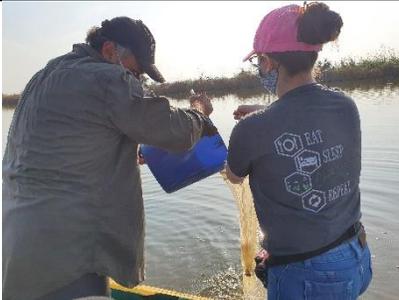
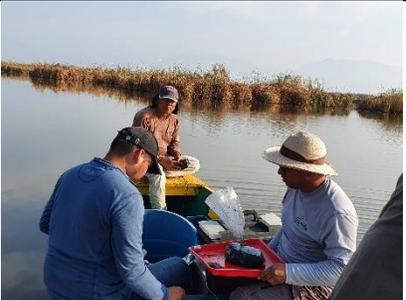
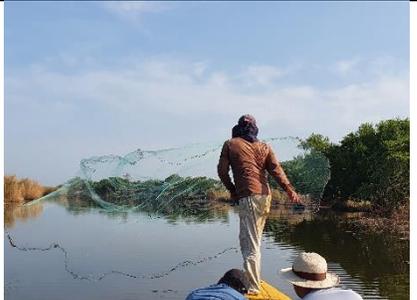
<p>Colecta de muestras de agua con red para análisis posteriores</p>	<p>Colecta de muestras de sedimento para análisis posteriores</p>	<p>Colecta de muestras de peces con atarraya como arte de pesca, para análisis posteriores</p>

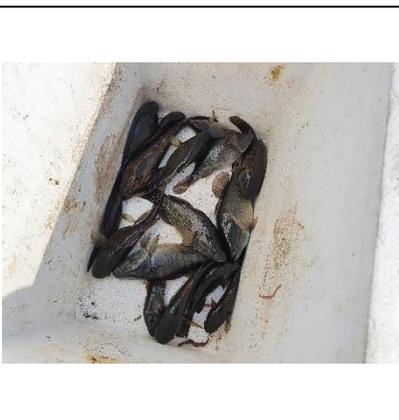
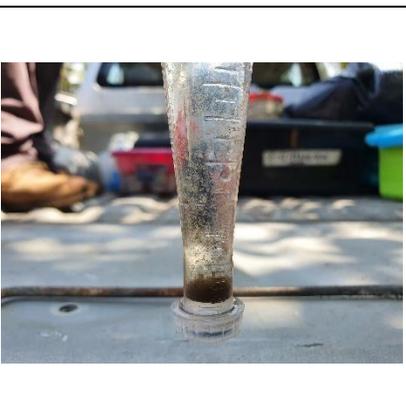
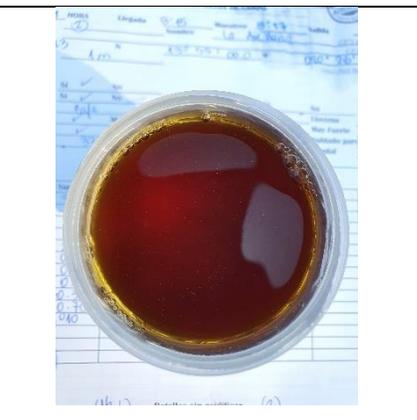
<p>Muestras de peces colectadas,</p>	<p>Sólidos sedimentables en el canal de Chiquimulilla</p>	<p>Colecta de muestras de fitoplancton, preservada con lugol y formalina</p>

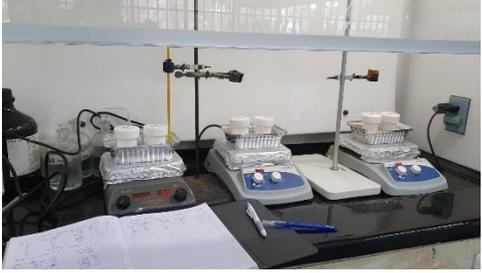
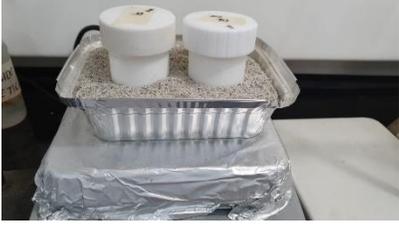
Figura 7.. Proceso de digestión de muestras de peces, en bombas de teflón y baño de arena.

<p>Batch de calentamiento de bombas de teflón en baños de arena calentados en estufa o plancha de calentamiento</p>	<p>Calentamiento de bombas de teflón en baño de arena</p>	<p>Mejoramiento del sistema de calentamiento para evitar pérdida de calor por transferencia</p>

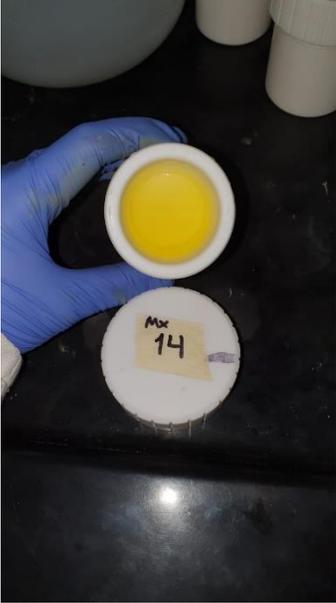
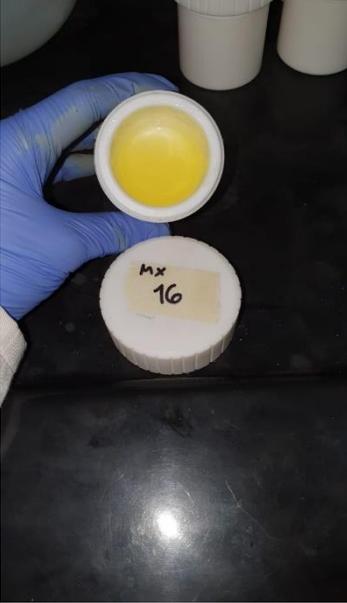
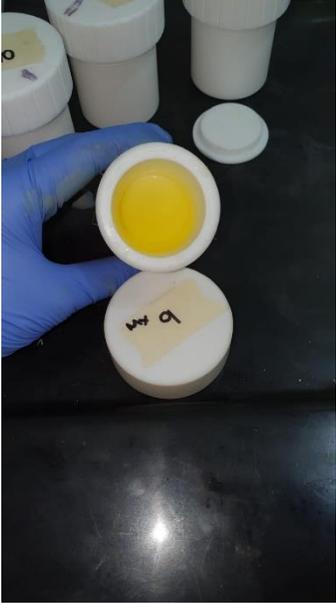
<p>Nuevo set de muestras para prueba con mayor cantidad de ácido 12 ml y 3 de Peróxido de hidrógeno</p>

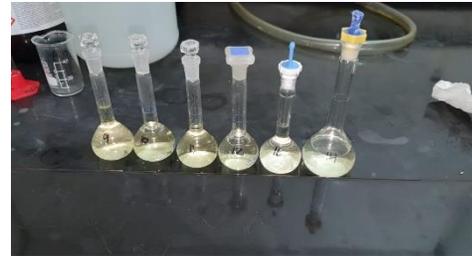
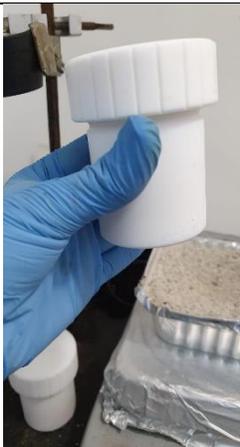
<p>Primer batch de muestras digeridas. Se almacenarán para realizar las primeras pruebas de medición para metales.</p>	<p>Bomba de teflón después de un proceso de calentamiento de 24 horas.</p>	<p>Bomba de teflón que presenta derrame de la muestra durante la digestión. Muestra descartada.</p>
