Determinación de contaminantes emergentes, metales ecotóxicos, nutrientes y parámetros  
generales de calidad en agua y sedimentos del Río Las Vacas.

Código del proyecto de Investigación: AP17-2021

# **Informe final proyecto de investigación 2021**

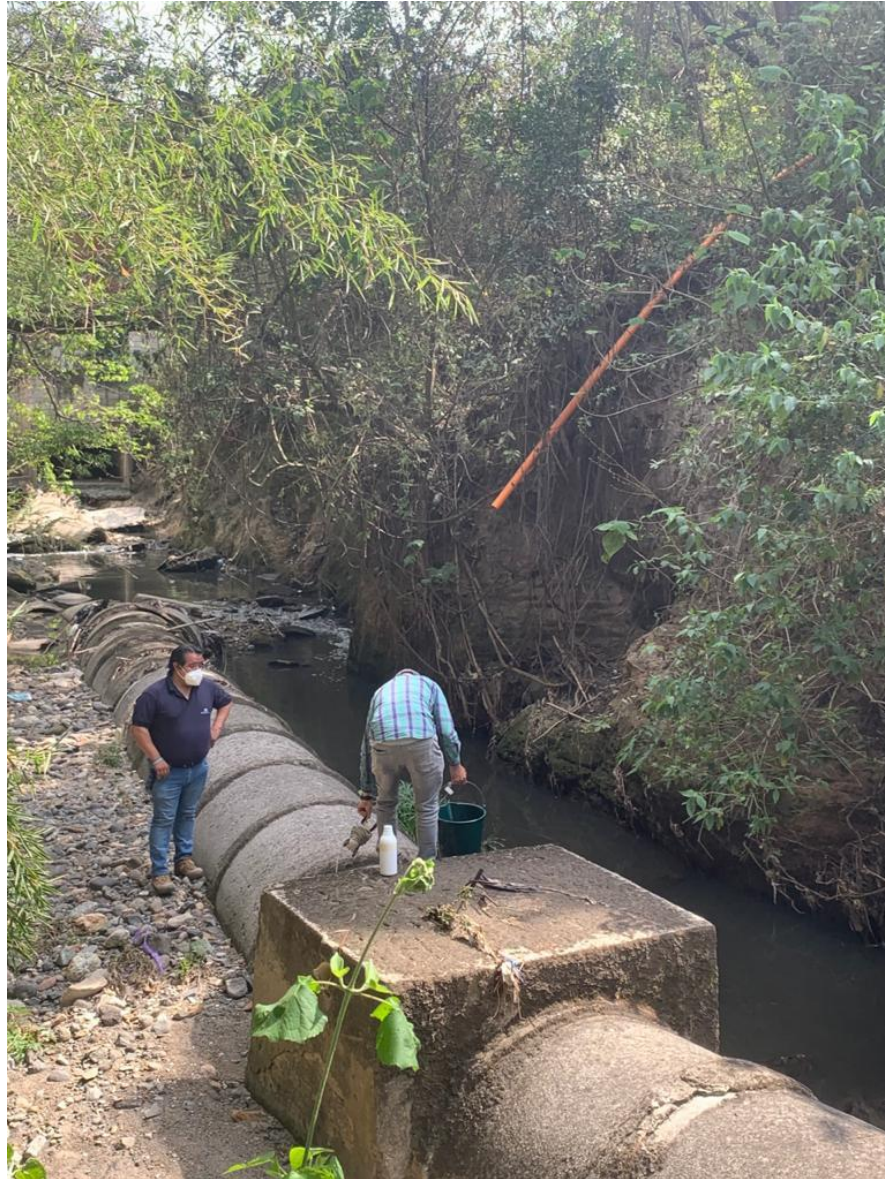
Fotografía No.01, Colecta de muestra de agua en el punto Colegio de Profesionales, primer punto en el recorrido en el muestreo de marzo-abril

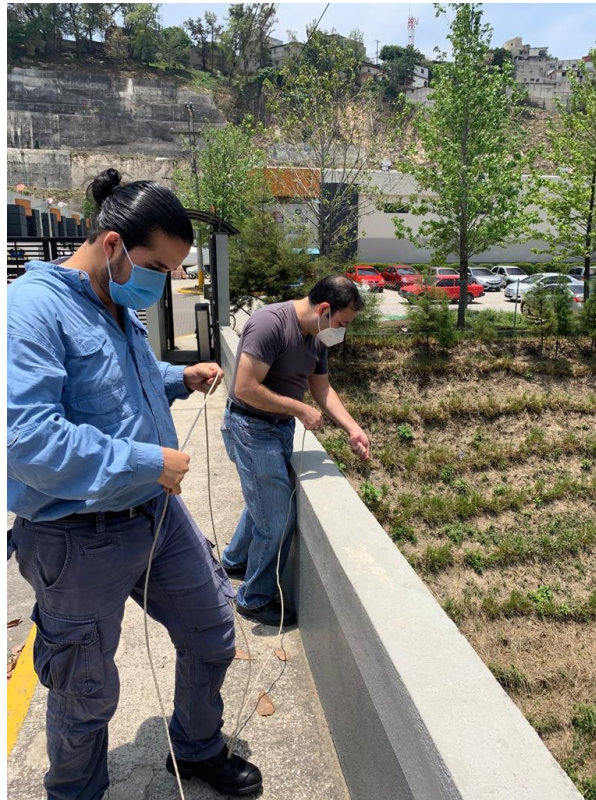
Fotografía No.02, Colecta de muestra de agua en el punto Bodega Centro 5, segundo punto en el recorrido en el muestreo de julio.

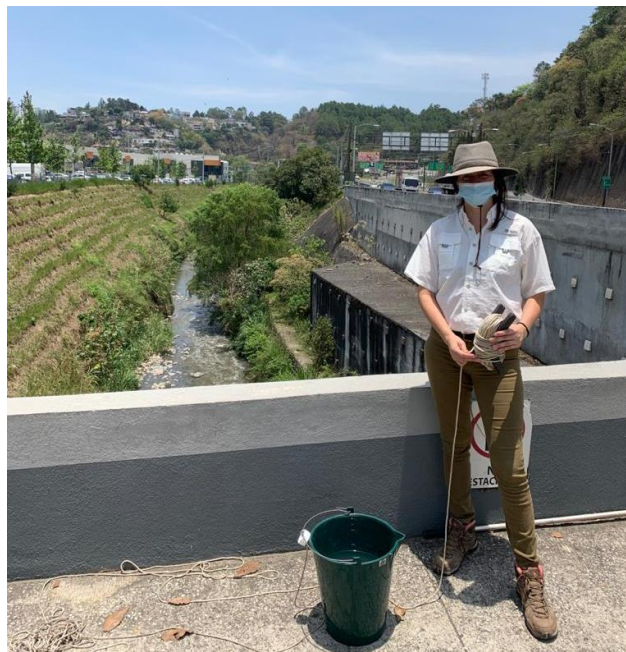
Fotografía No.03, Colecta de muestra de agua en el puente Bodega Centro 5, (Cayalá) zona 15 de Guatemala, muestra colectada en abril 2021.

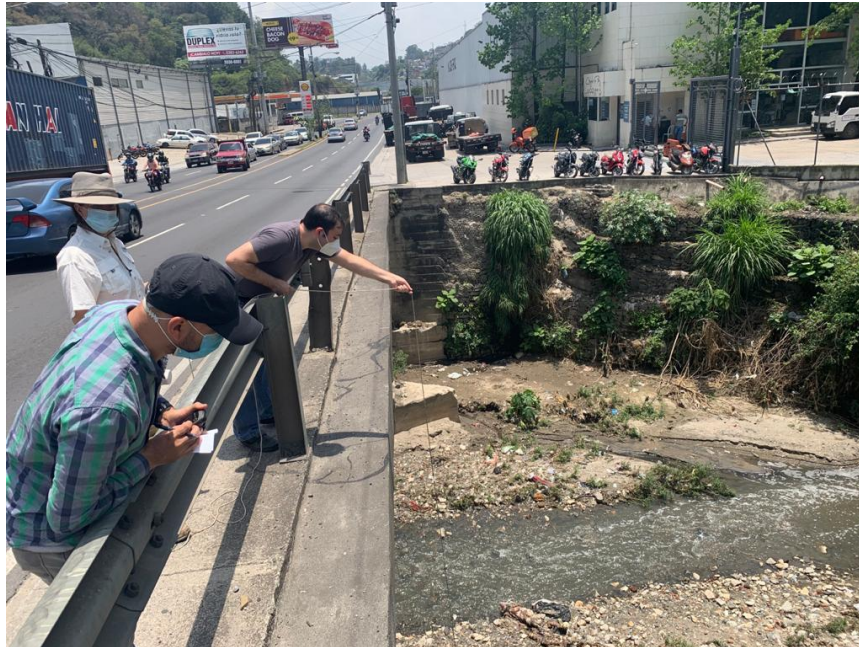
Fotografía No.04, Colecta de muestra de agua en las cercanías del puente Belice, muestreo julio 2021.

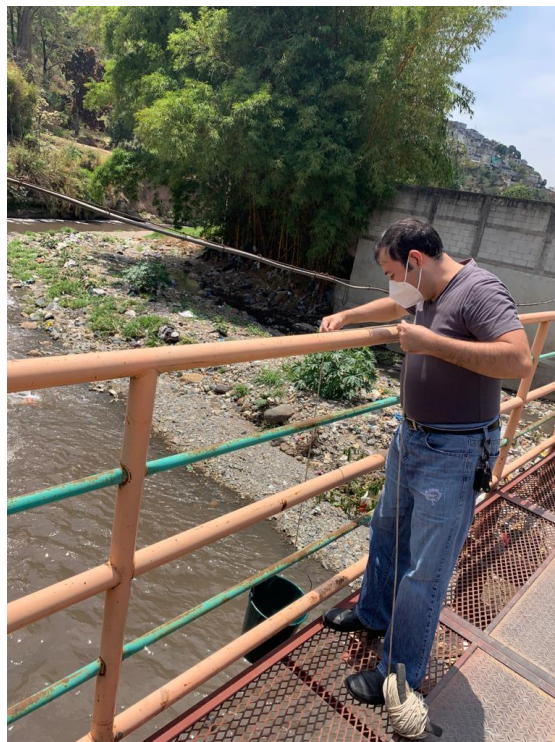
Fotografía No.05, Colecta de muestra de agua en el puente Santa Marta zona 6 de Guatemala, muestra colectada en abril 2021.

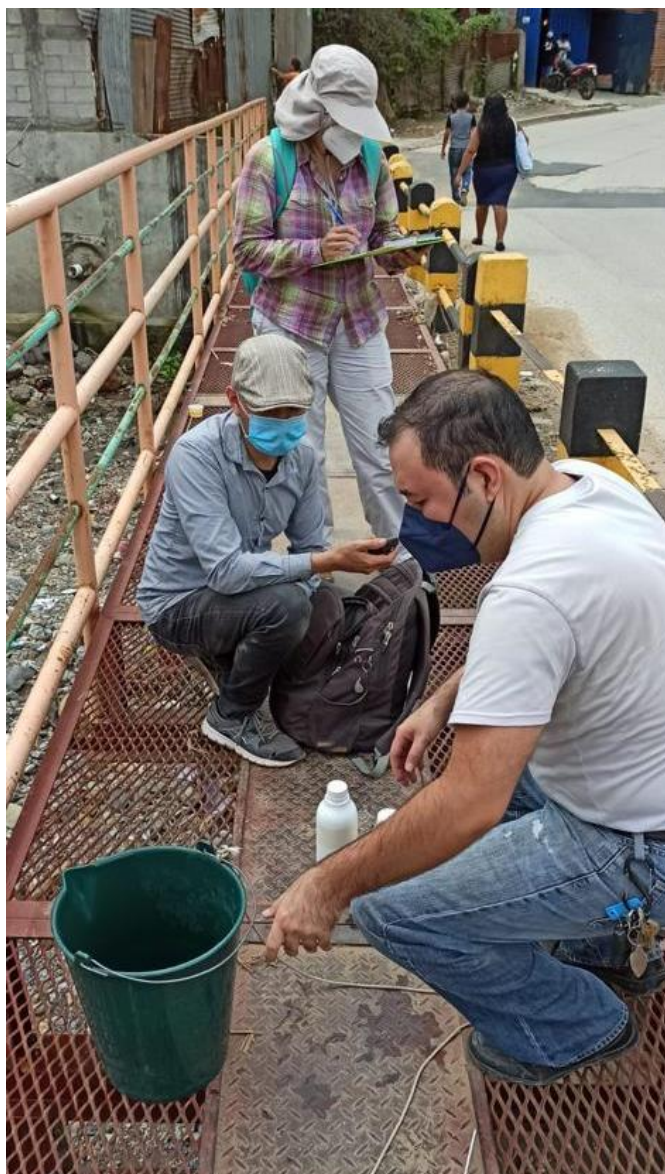
Fotografía No.06, Colecta de muestra de agua en el punto “puente Santa Marta”, en el Río Las Vacas, julio 2021.

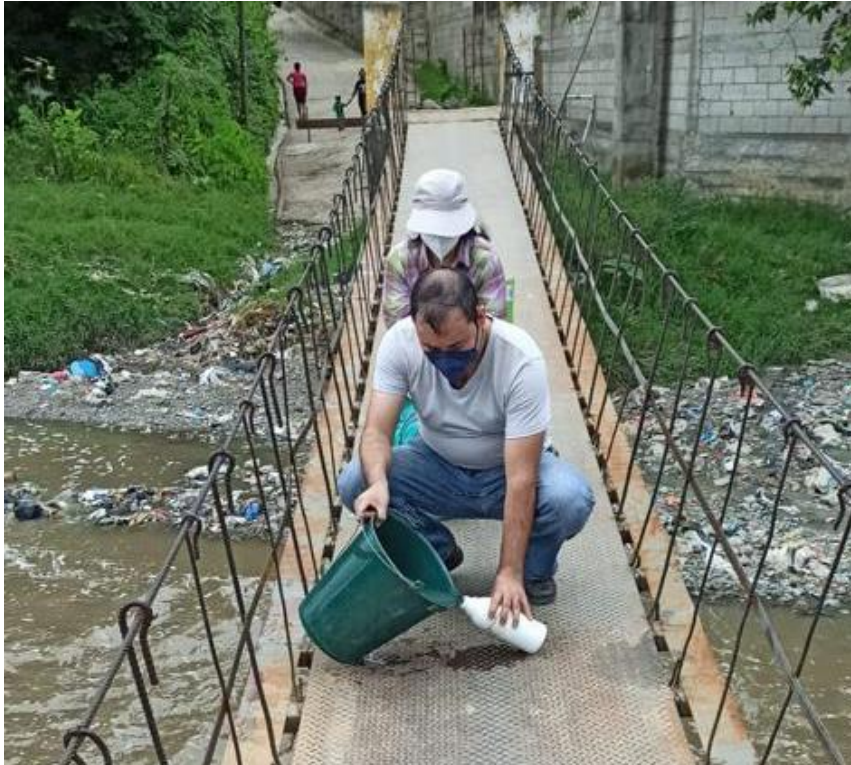
Fotografía No.07, Colecta de muestra de agua en el punto “San Antonio Las Flores”, en el Río Las Vacas, julio 2021.

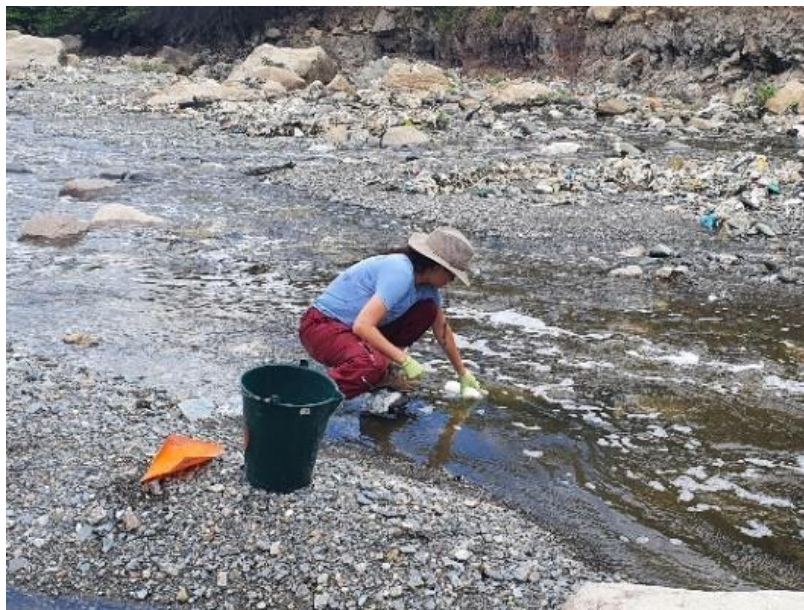
Fotografía No.08, colecta de muestra de agua del Río Las Vacas, punto Rincón Grande, muestreo noviembre 2021.

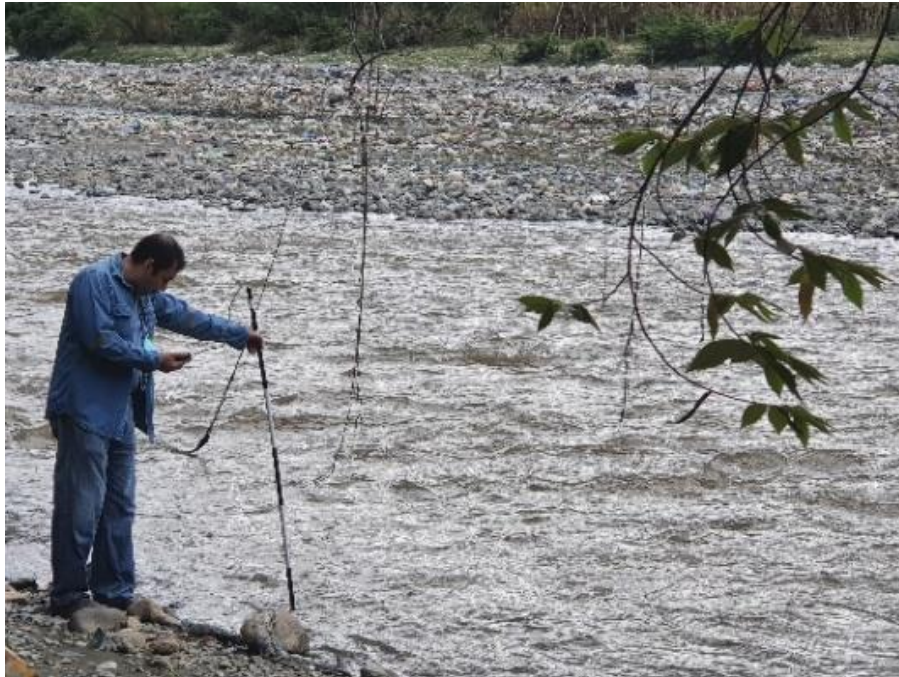
Fotografía No.09, determinación del flujo en el Río Las Vacas, para posterior determinación del caudal, correspondiente al muestreo de noviembre 2021.

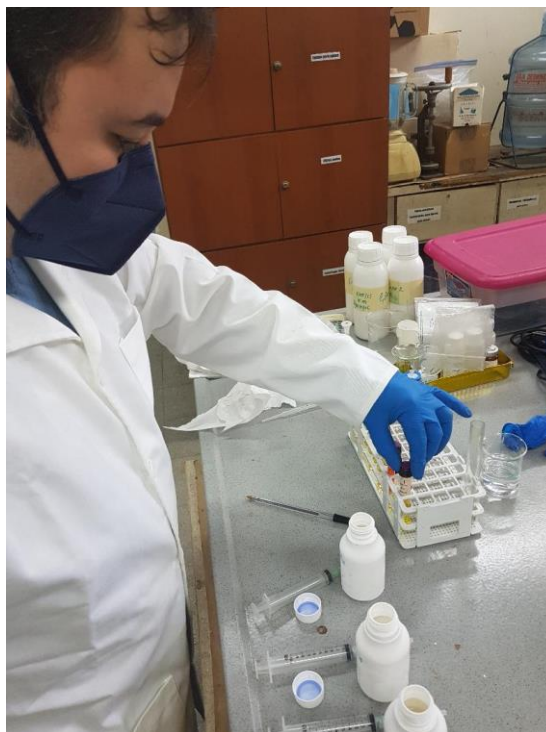
Fotografía No.10, Manuel Muñoz realizando mezcla de reactivos para determinación de cromo total en muestras de agua del río las Vacas.

La determinación de plomo, cadmio y cromo se realizó por método fotométrico utilizando celdas de reacción para medición UV-Vis, en vez del uso de Absorción Atómica inicialmente propuesto. Esto debido a que el equipo de Absorción Atómica presentó fallas después de recolectarse las muestras y antes de realizar el análisis, por lo tanto no estuvo disponible durante el período de ejecución del proyecto. No se determinaron arsénico y mercurio dado que no se contaba con alternativas analíticas disponibles dentro de la unidad de investigación para dichos elementos ante la falla del equipo de Absorción Atómica (principalmente en el generador de hidruros).

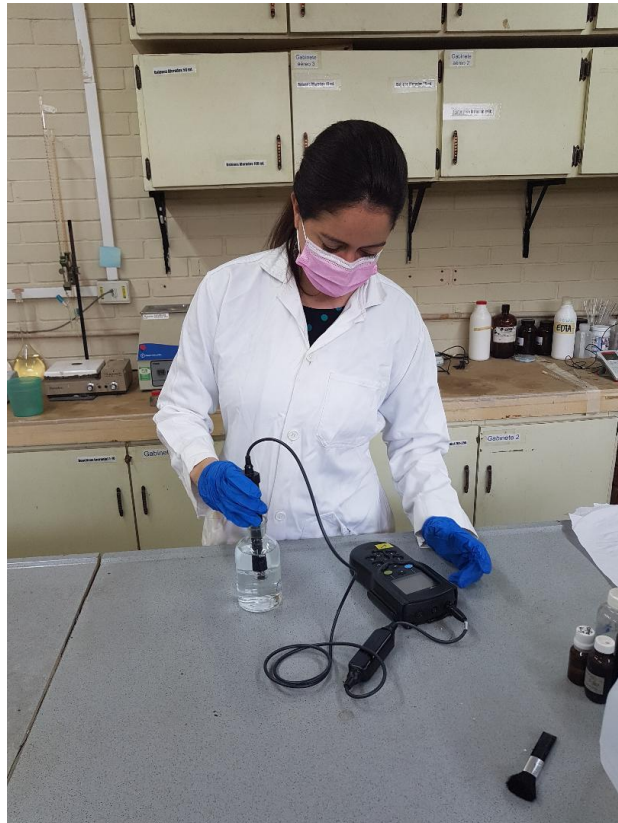
Fotografía No.11, Elisandra Hernández, determinando oxígeno disuelto en muestra de agua colectada en el Río Las Vacas, como parte del análisis de la demanda bioquímica de oxígeno.

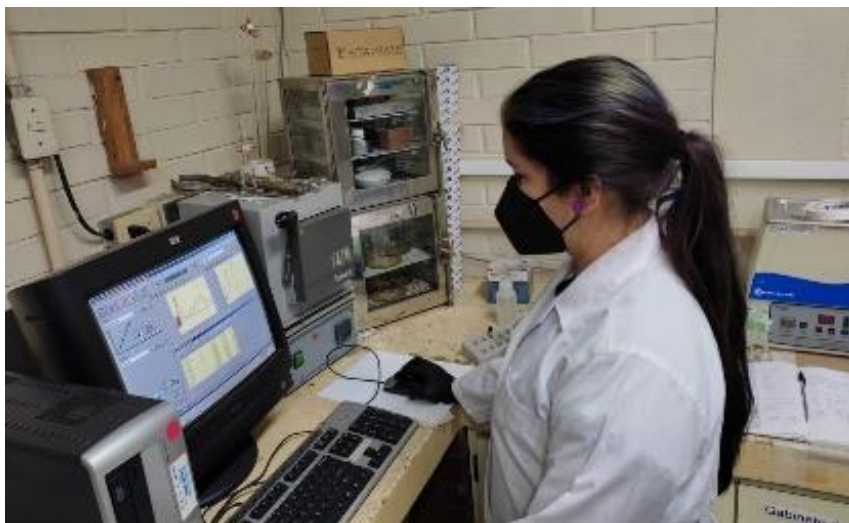
Fotografía No.12, Christa Lemus, elaboración de curva de calibración de orto-fosfatos, mediante espectrofotometría UV/Visible

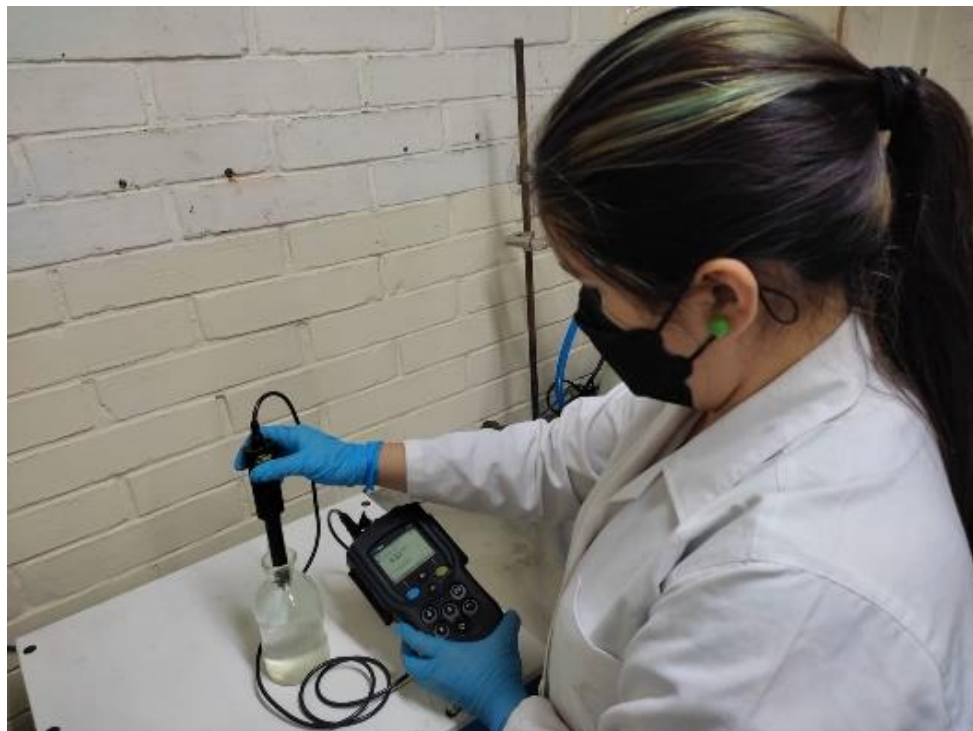
Fotografía No.13, Christa Lemus, determinación de Demanda Bioquímica de Oxígeno, en muestras de agua del Río Las Vacas, colectadas en el muestreo de noviembre 2021.

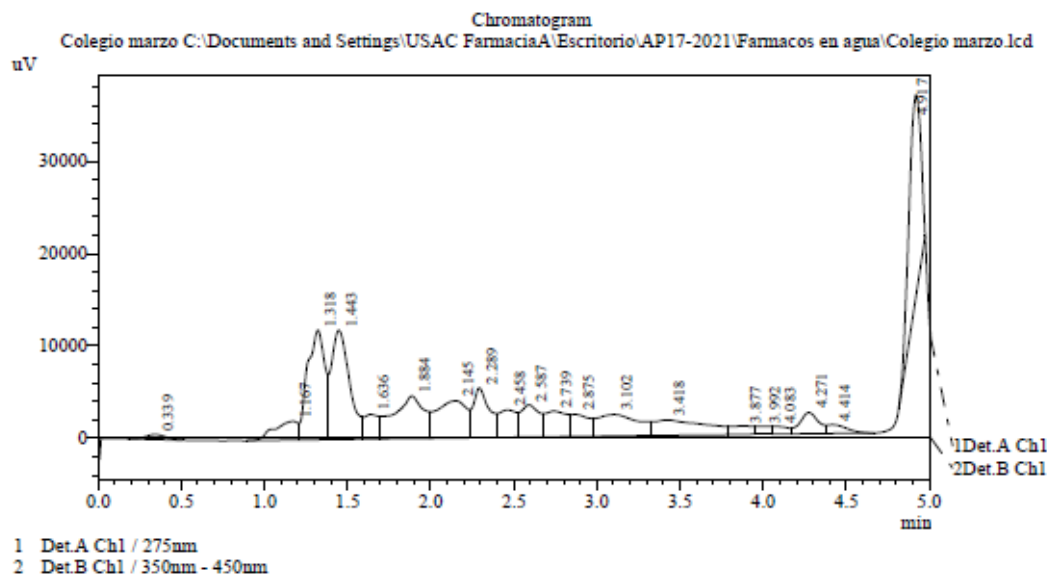
Figura No.2, Cromatograma y tabla de picos del eluato obtenido por SPE correspondiente a la muestra de agua colectada en Colegio de Profesionales, muestreo marzo-abril 2022.

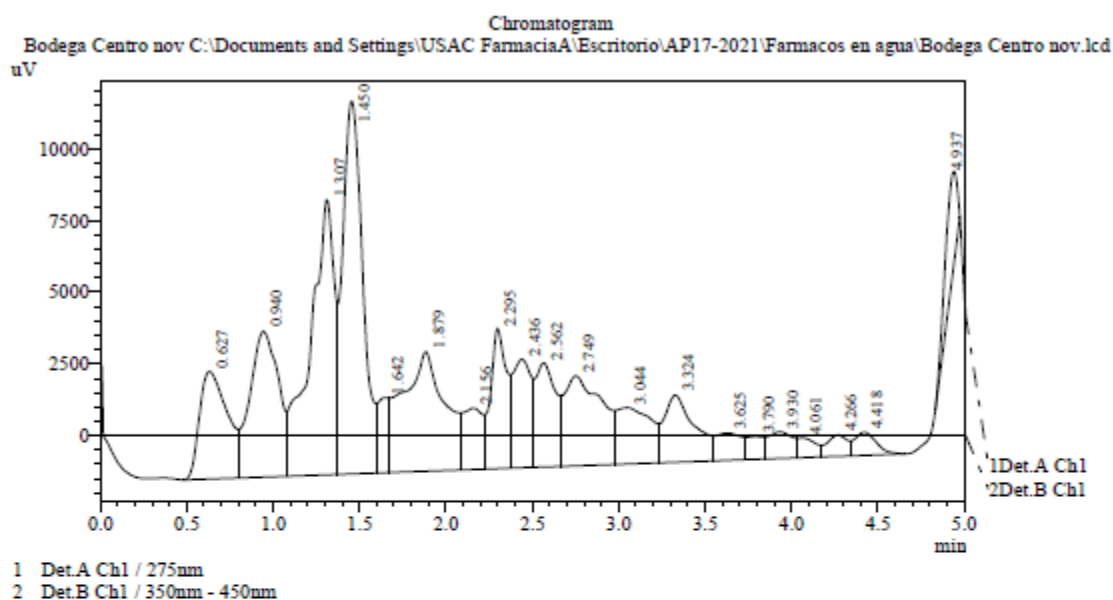
Figura No.3, Cromatograma y tabla de picos del eluato obtenido por SPE correspondiente a la muestra de agua colectada en Bodega Centro 5, muestreo noviembre 2022.

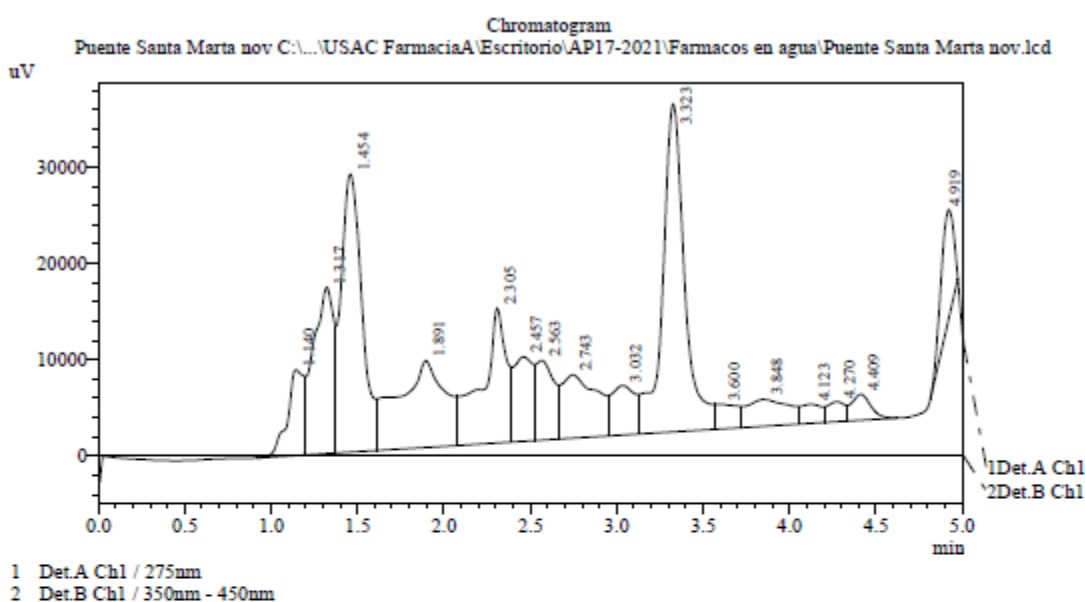
Figura No.5, Cromatograma y tabla de picos del eluato obtenido por SPE correspondiente a la muestra de agua colectada en Puente Santa Marta, muestreo noviembre 2022.

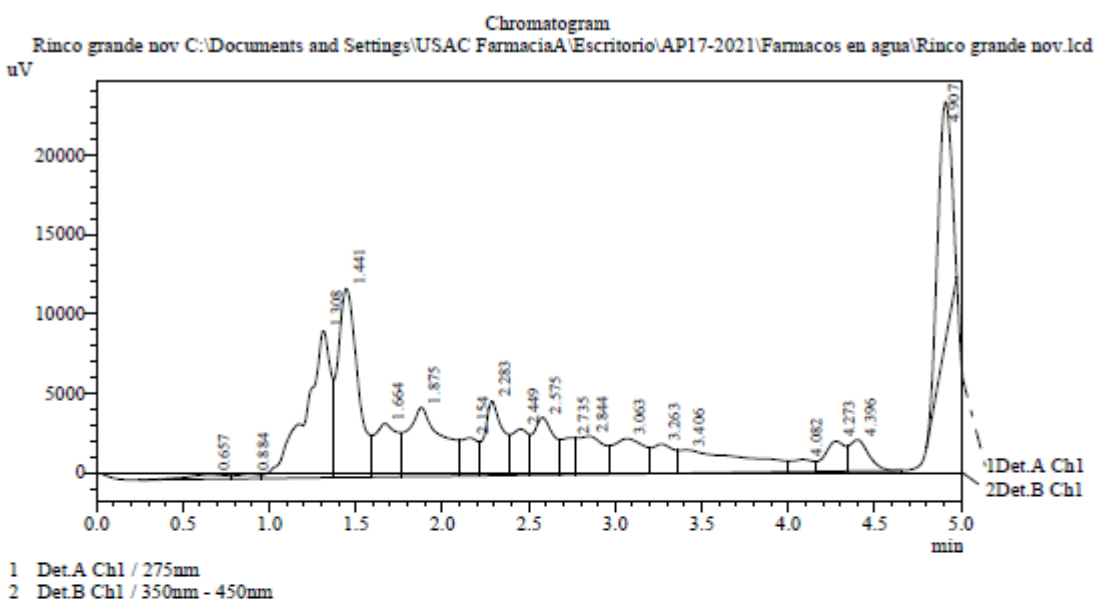
Figura No.7, Cromatograma y tabla de picos del eluato obtenido por SPE correspondiente a la muestra de agua colectada en Aldea Rincón Grande, muestreo noviembre 2022.

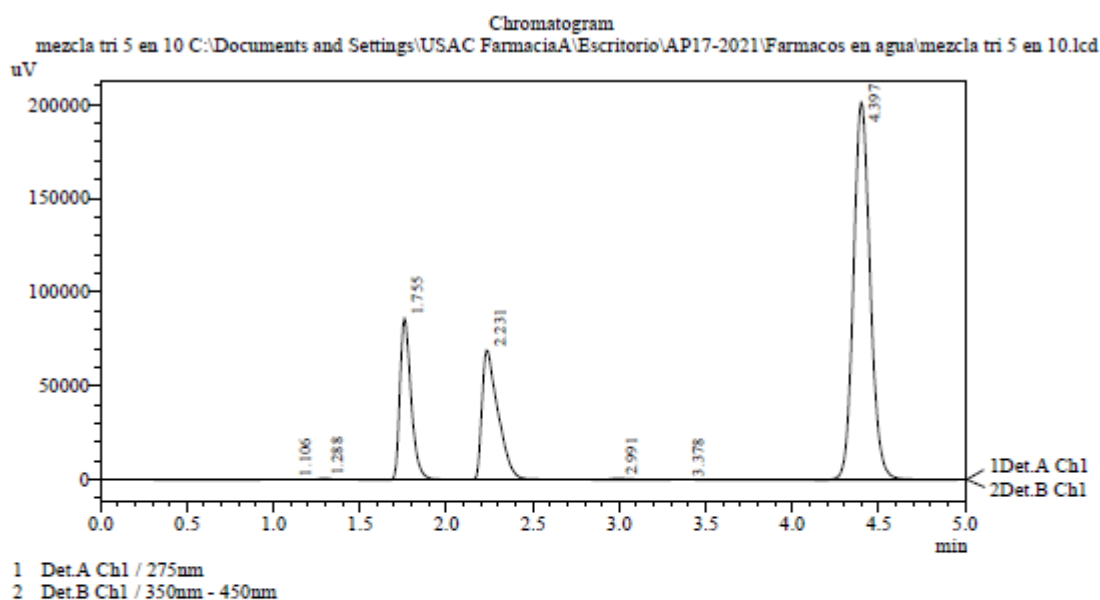
Figura No.11, Cromatograma y tabla de picos de estándar de trimetropin (segundo pico) y sulfametoxazol (tercer pico).	91
