Programa Universitario de Investigación en Recursos Naturales -PUIRNA-
(nombre del programa universitario de investigación de la Digi)

Determinación de contaminantes emergentes (fármacos y microplásticos)
en el lago Petén Itzá

código del proyecto de investigación

Informe final

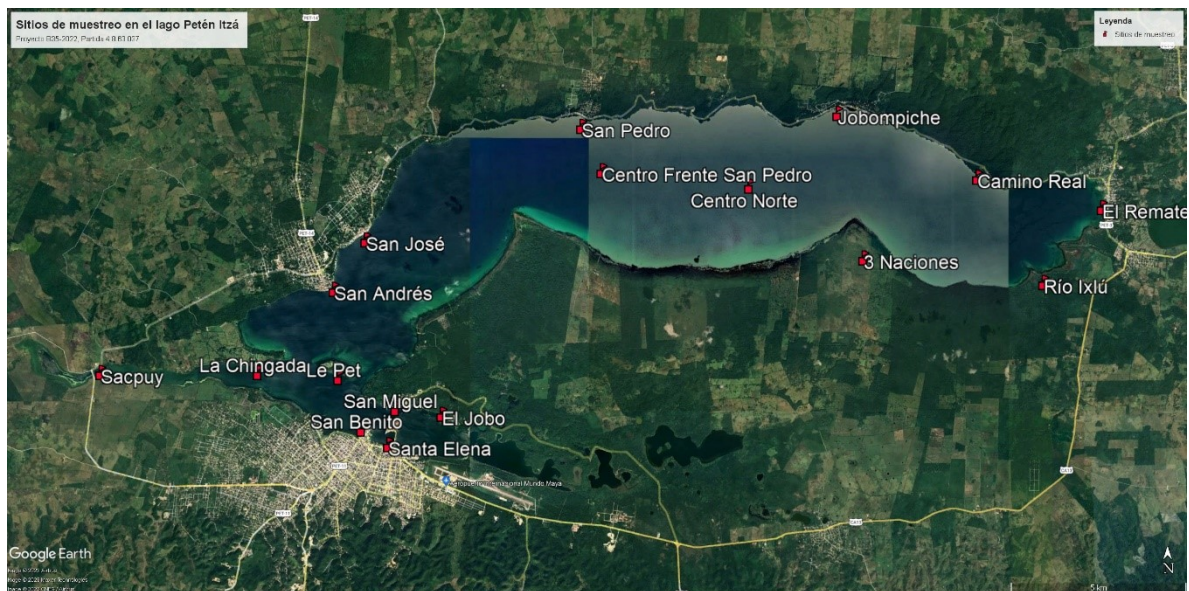
Figura 1. Mapa de los sitios de muestreo ubicados en el lago Petén Itzá-

A continuación, se presentan los datos del posicionamiento geográfico de los 18 sitios de muestreo que se ubicaron en el lago Petén Itzá.

Sitio de muestreo	Norte	Oeste
1	Petencito	16°55'29.7"	89°52'10.5"
2	San Miguel	16°56'06.6"	89°53'27.2"
3	Santa Elena	16°55'29.9"	89°53'35.6"
4	Sacpuy	16°56'39.4"	89°58'29.8"
5	San Andrés	16°57'57.9"	89°54'33.7"
6	Camino Real	16°59'48.0"	89°47'26.3"
7	El Centro	16°59'48.5"	89°49'35.4"
8	3 Naciones	16°59'04.5"	89°45'31.8"
9	Río Ixlú	16°58'05.5"	89°42'34.7"
10	El Remate	16°59'19.6"	89°41'37.0"
11	Jobompiche	17°00'48.0"	89°46'0.1"
12	Centro frente San Pedro	17°00'21.2"	89°50'28.1"
13	San Pedro	17°00'42.1"	89°50'20.2"
14	San José	16°58'49.1"	89°54'00.4"
15	La Chingada	16°56'44.3"	89°55'44"
16	El Jobo	16°55'04.9"	89°51'21.4"
17	Le Pet	16°56'34.8"	89°54'25.2"
18	San Benito	16°55'45.0"	89°54'02.0"

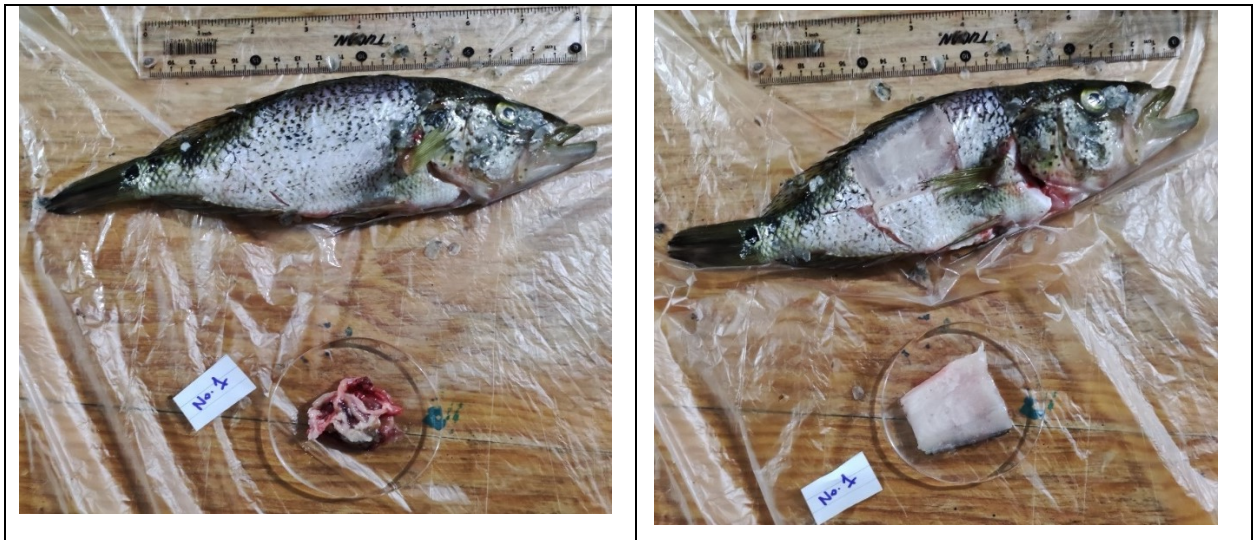
14.1.1 Figura 2.

Medición de pescados y extracción de tracto digestivo y músculo para su posterior análisis.
Fotografías de Francis Mariel Santos.
