INFORME FINAL PROYECTO

**“IMPORTANCIA DE LA CALIDAD FISICOQUÍMICA Y
MICROBIOLÓGICA DEL AGUA POTABLE DEL MUNICIPIO DE
NUEVA SANTA ROSA”**

INVESTIGADOR DEL PROYECTO ING. AGR. JORGE A. DONIS M.

PERIODO DE EJECUCIÓN: SEPTIEMBRE A NOVIEMBRE DE 2008.

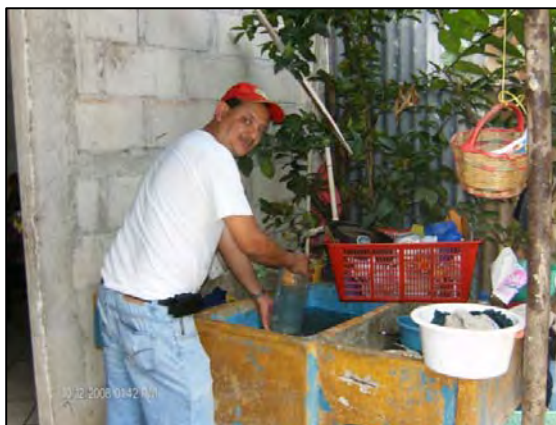
Paso 4. Se lavaron y enjuagaron los recipientes 3 veces, con el agua de la cual se tomaron las muestras.

Figura 3. Lavado de recipientes para la toma de muestras.

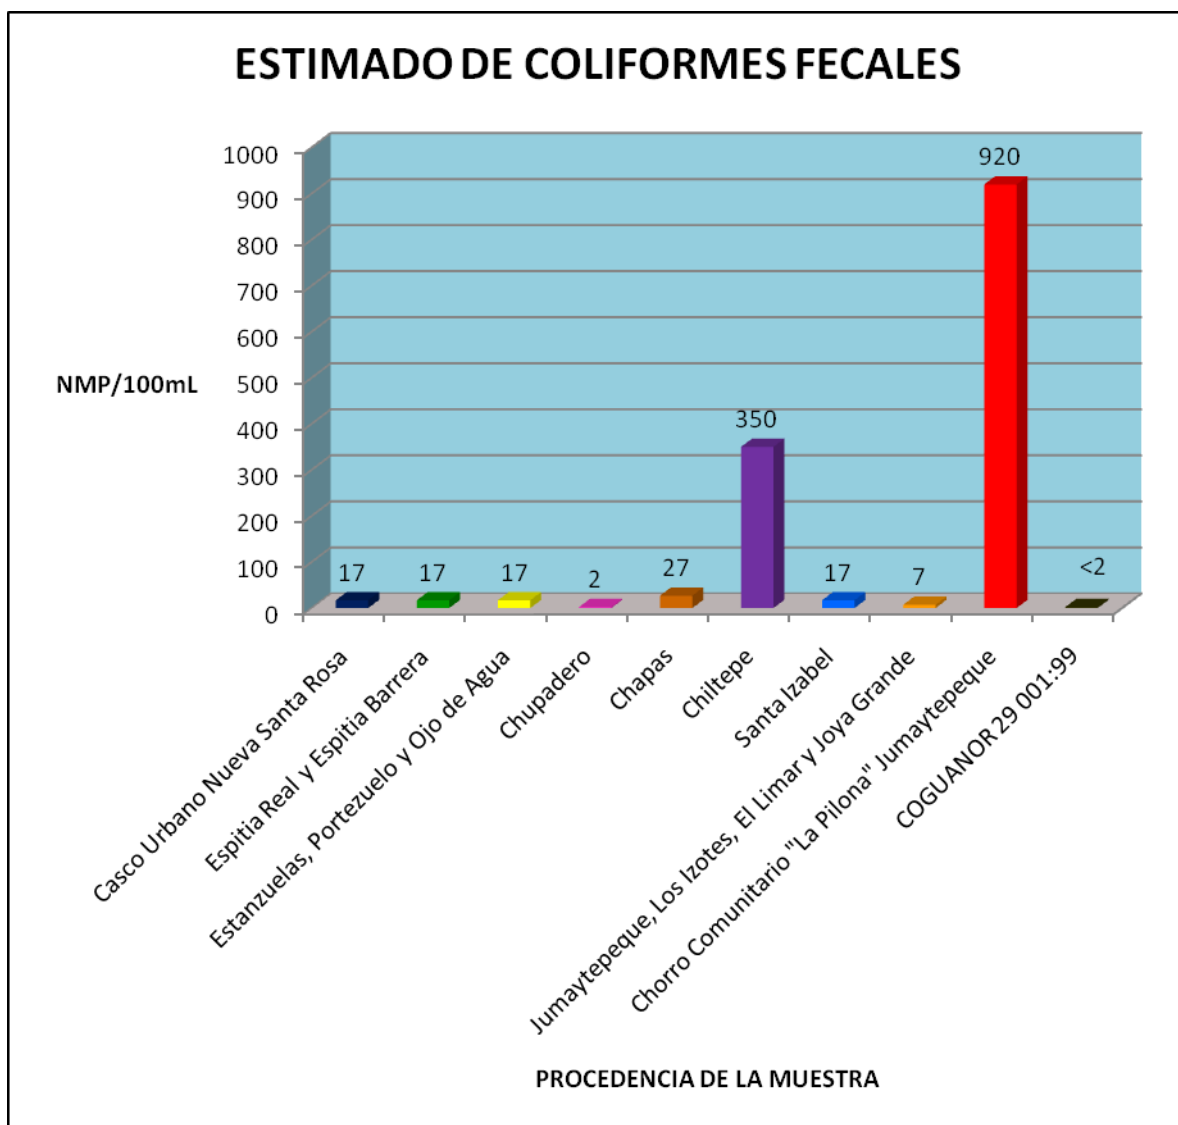
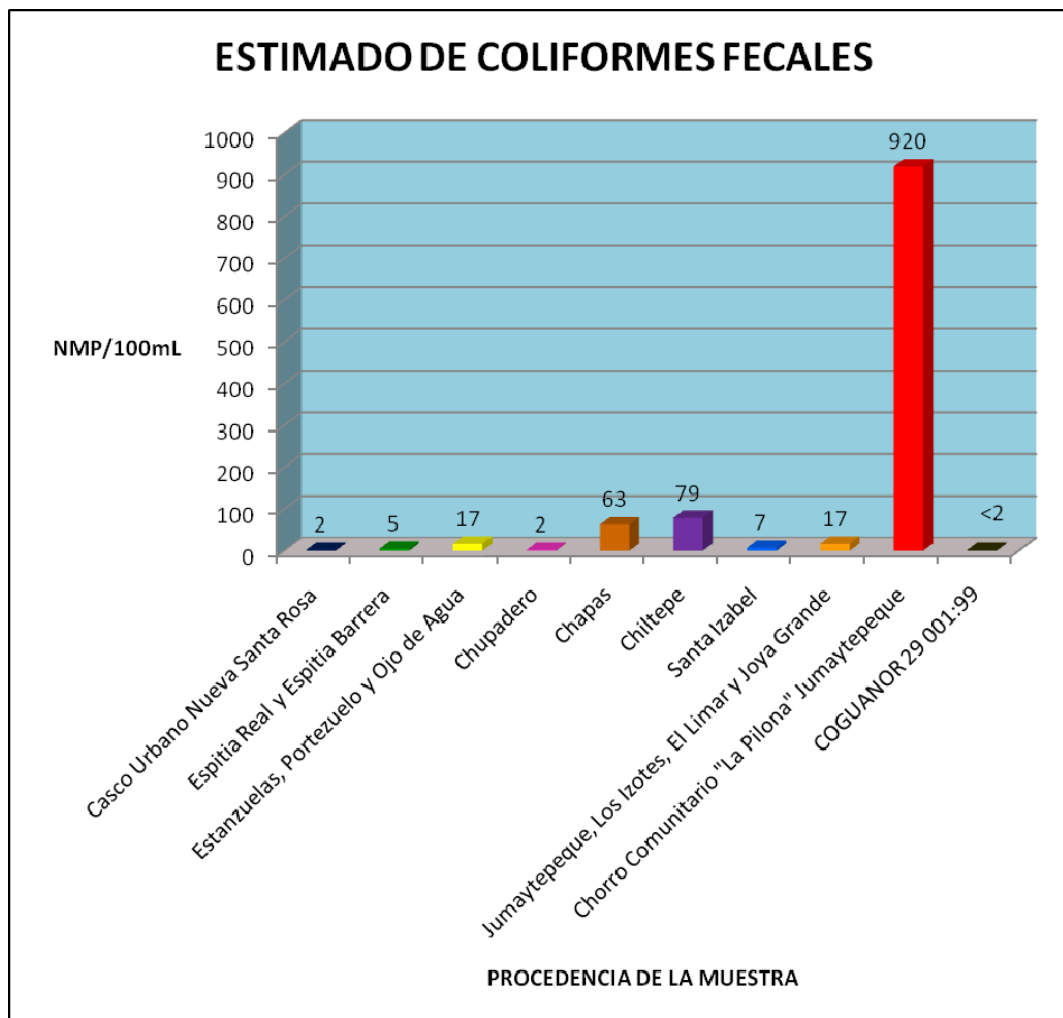
Las figuras 8 y 9 indican los niveles de coliformes fecales, presentes en las 18 muestras analizadas, encontrándose que el 100% de los suministros del líquido presentaron contaminación fecal, debido a que los valores sobrepasaron el límite máximo permisible contemplados dentro de la Norma COGUANOR 29 001:99, la cual establece un valor de concentración de Coliformes fecales <2 NMP, arriba del cual, el agua no es adecuada para consumo humano.

Figura 8. Comportamiento de la presencia del grupo Coliforme fecal en el agua potable de los suministros del municipio de Nueva Santa Rosa, Santa Rosa, según primer muestreo.

Figura 9. Comportamiento de la presencia del grupo Coliforme fecal en el agua potable de los suministros del municipio de Nueva Santa Rosa, Santa Rosa, según segundo muestreo.

Es de hacer notar que las muestras provenientes del chorro comunitario denominado "La Pilona" el cual se encuentra en la aldea Jumaytepeque, presento el mayor índice de contaminación por Coliformes fecales, con promedio de 920 NMP/100mL; seguido en orden descendente por las muestras provenientes del Caserío El Chiltepe y la Aldea Chapas, con promedios de 214.5 y 45 NMP/100mL de agua, respectivamente.
