**Programa Universitario de Investigación en Asentamientos
Humanos**

“Cambio climático en Guatemala y los efectos de las tormentas tropicales en Asentamientos Humanos del Área Metropolitana de la Ciudad de Guatemala (AMCG) y la bocacosta del Pacífico (1998-2010). Lineamientos de ordenamiento territorial para nuevos asentamientos humanos Post-Agatha”

24 de enero de 2012

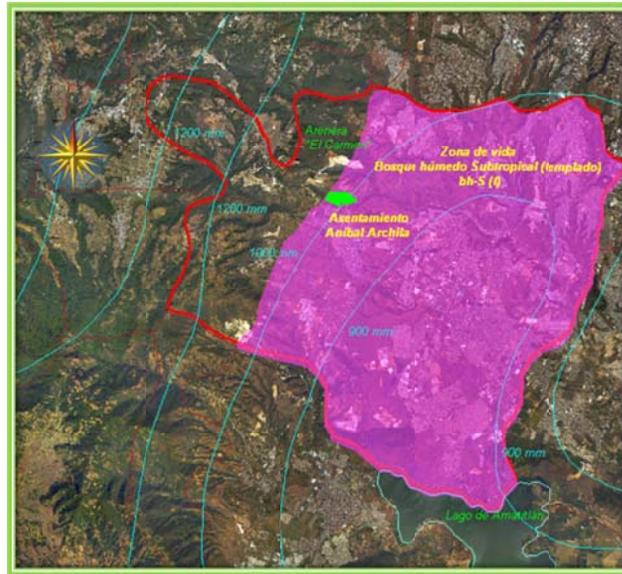
Zona de vida, y mapa de isoyetas Aníbal Archila, Barcena Villa Nueva.

Esta zona de vida tiene un patrón de lluvias que van de 1,100 mm hasta 2,000 mm, promediando los 1,700 mm; la biotemperatura es de alrededor de los 27°C., y la evapotranspiración potencial se estima en promedio de 0.95. El régimen de lluvia en la región específica se da entre los 900 y los 1200 mm anuales. Las isoyetas medias anuales se estiman en base a las series de lluvia disponibles en las estaciones meteorológicas ubicadas en la región.

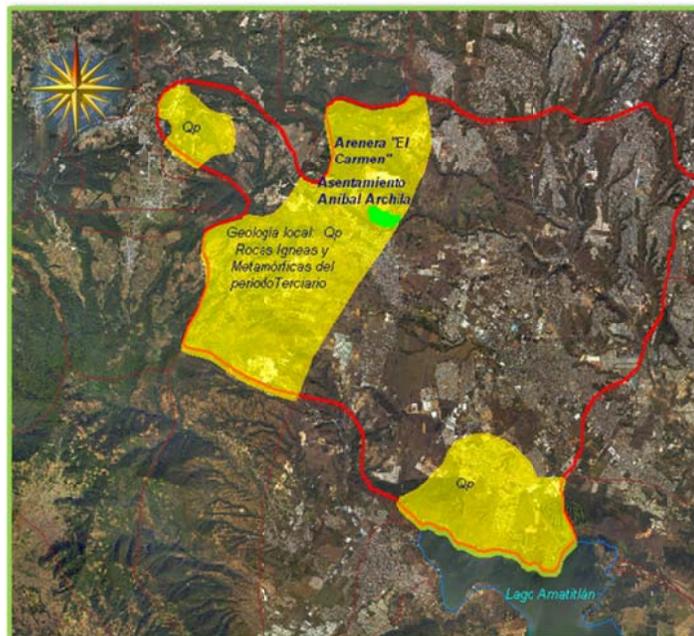
Imagen 7. Geología local, asentamiento Aníbal Archila, Barcena Villa Nue

La geología local está representada por un tipo de rocas ígneas y metamórficas del período terciario, estas se caracterizan por ser rocas volcánicas sin dividir, predominantemente Mio-Plioceno. Incluye tobas, coladas de lava, material lahárico, y sedimentos volcánicos, abarca un total de 29.69 km² del municipio de Bárcena, Villanueva, incluyendo a Aníbal Archila.

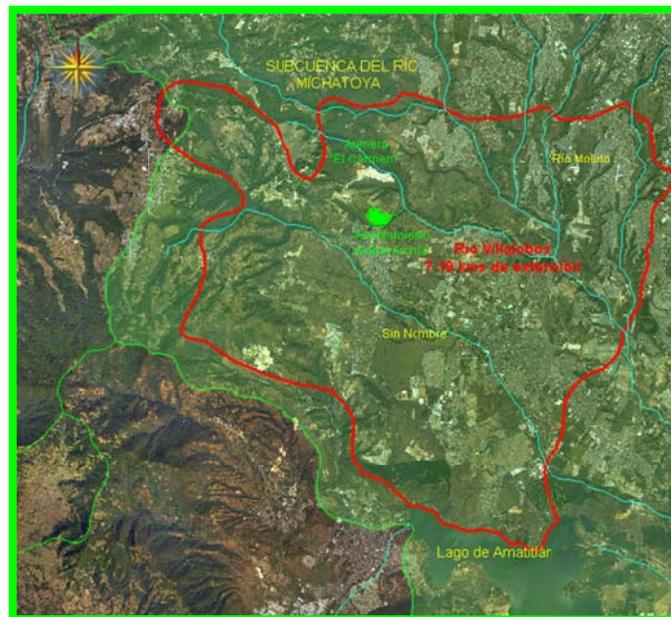
Imagen 9. Hidrología superficial, Aníbal Archila, Bárcena Villa Nueva

De acuerdo al Mapa de Cuencas Hidrográficas de la República de Guatemala (MAGA, 2004), Villa Nueva y por consiguiente Aníbal Archila pertenecen a la Vertiente del Pacífico, específicamente en la cuenca del Río María Linda y subcuenca del Río Michatoya. El río Villalobos es uno de los principales y atraviesa de norte a sur el municipio, con una extensión de 7.19 kilómetros. La importancia de este río es que pasa justamente donde se está extrayendo arena de parte de la empresa El Carmen, lo que también es una fuente de contaminación para las aguas superficiales del área. Otro de los ríos es el denominado Río Molino y hay otros que no tienen nombre

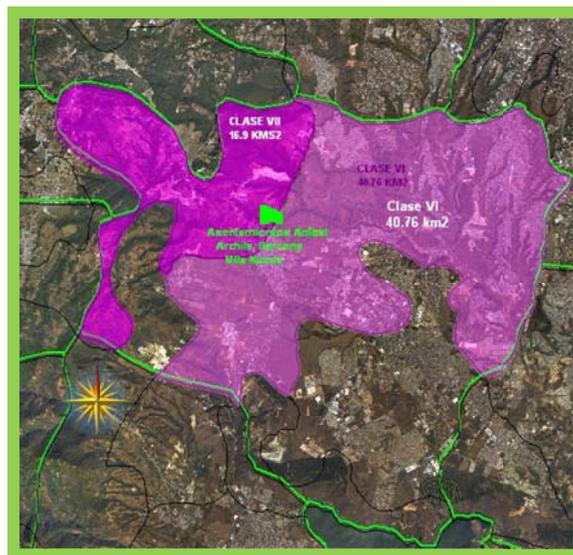
Los suelos de clase VII, son profundos de 0 a más de 1 metro. Son de textura arenosa; de consistencia suelta, no adherentes; de estructura granular mediana. El drenaje es de tipo destructivo, compuesto de muchas corrientes efímeras. Son de topografía de inclinada a quebrada; la pendiente es de forma simple o compleja, del 16 a 32%, muchas veces superior a ese rango.

Son tierras altamente susceptibles a erosiones severas, principalmente de tipo surcos-cárcavas y cárcavas. Muchas de estas tierras se han perdido hasta el 100% del horizonte "A".

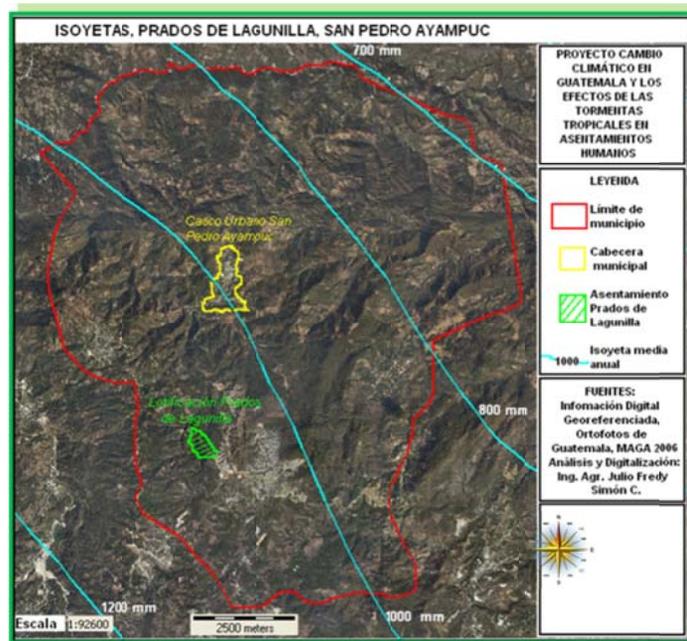
Variación de lluvia media anual, municipio de San Pedro Ayampuc.

La distribución de la lluvia durante el año está caracterizada por una época seca que se extiende desde noviembre hasta marzo. La temporada de lluvias se inicia en promedio en abril y concluye en octubre. El régimen de lluvias está influido fuertemente por el efecto orográfico de la topografía de la región. En el sector donde se ubica Prados de Lagunilla, la lluvia se da entre los 1000 y los 1200 mm anuales. Las isoyetas medias anuales se estiman en base a las series de lluvia disponibles en las estaciones meteorológicas ubicadas en la región. La isoyeta es una curva que une los puntos, en un plano cartográfico que presenta la misma precipitación en la unidad de tiempo considerada.

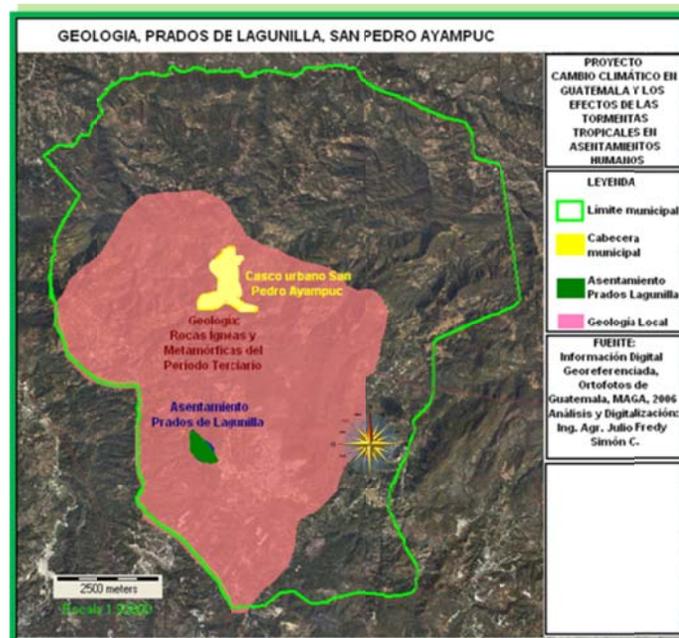
Imagen 7. Geología, Prados de Lagunilla, San Pedro Ayampuc.

La geología donde se ubica Prados de Lagunilla está representada por el tipo de rocas ígneas y metamórficas del período terciario, estas se caracterizan por ser rocas plutónicas sin dividir, e incluye granitos y dioritas de edad pre-Pérmico, Cretácico y Terciario, y abarca un total de 48.2 km² del municipio de San Pedro Ayampuc, incluyendo el asentamiento.

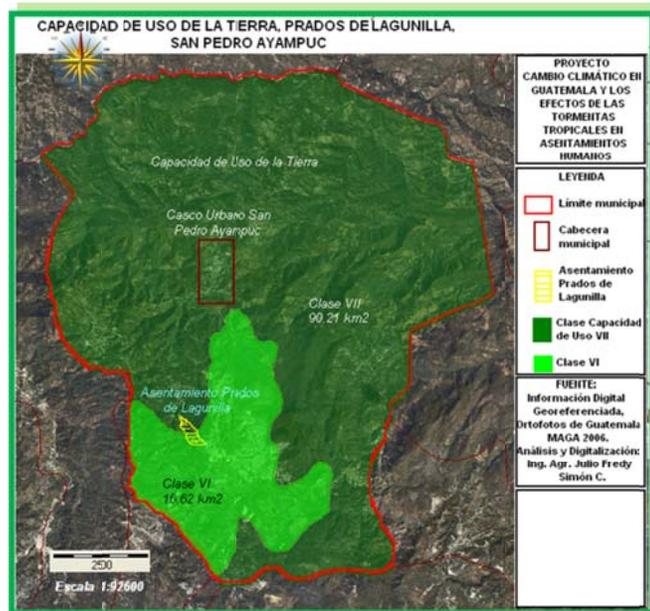
Imagen 10. Capacidad de Uso de la Tierra, Prados de Lagunilla, San Pedro Ayampuc

Para la clasificación de Uso de la Tierra, en la región donde se ubica el asentamiento Prados de Lagunilla, los resultados según el sistema USDA determinan dos clases por capacidad de uso, siendo estas: Clase VI, que son tierras no cultivables, cultivos perennes y bosque, ocupando un total de 16.62 kms² del territorio de San Pedro Ayampuc. Clase VII, que son tierras no cultivables, aptas para producción forestal, la cual ocupa un total de 90.21 kms² del territorio del municipio.

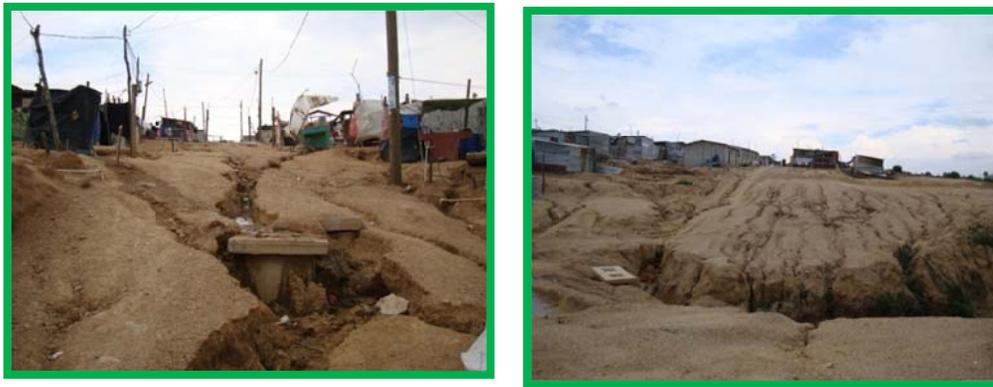
La erosión del suelo se presenta como consecuencia de varios factores, sin embargo; el principal es la eliminación de la cobertura forestal y la posterior construcción de asentamientos humanos, lo que ha ocasionado procesos de erosión eólica e hídrica por la pérdida de materia orgánica la cual mantenía la cohesión de sus partículas. Los efectos son notables por la formación de canalillos o agrietamientos en el suelo erosionado, además de los cambios en la superficie comparando ortofotos del año de 2006 con imágenes satelitales del año 2010 y fotografías realizadas recientemente (2011), en el lugar.

De acuerdo a las condiciones de estos suelos, es alarmante observar que precisamente el sector que ocupa actualmente el asentamiento Prados de Lagunilla, hace tan solo cinco años atrás estaba cubierto con especies forestales casi en su totalidad, con un área aproximada de 15.23 hectáreas. Lo que se ajustaba perfectamente a su uso correcto, lamentablemente, los usos actuales (asentamientos humanos), contravienen el uso correcto de dichos suelos, y las visitas realizadas a dicho asentamiento confirman la falta de previsión de parte de las autoridades encargadas, lo que evidencia la ausencia de una política de planificación urbana. Esto es alarmante, puesto que actualmente existe un total de 350 asentamientos en zonas de alto riesgo en el área metropolitana.

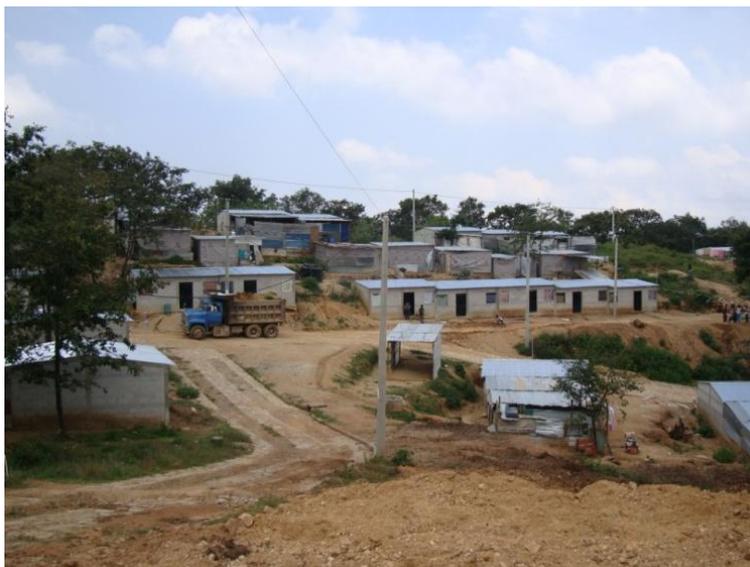
Imagen 2. Tipo de vivienda en la Colonia Prados del Quetzal

En cuanto a su infraestructura, estas son de tipología uniforme, es decir, que el levantamiento es de mampostería de block. La cubierta de techos es de lámina de zinc y el piso es de torta de cemento.

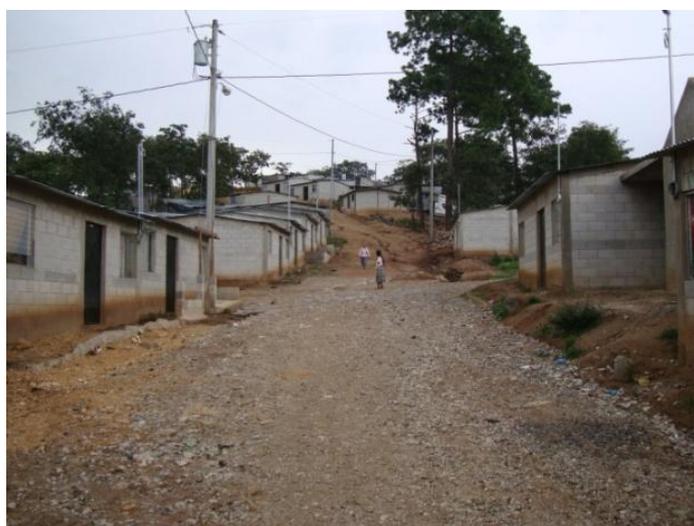
Imagen 4. Topografía de la Colonia

En buena parte de su extensión, el área de la Colonia es de topografía semi inclinada, a pesar de haber sido aplanada después de eliminar la cobertura forestal, ésta muestra cierta inclinación hacia el sur, siguiendo la topografía original del terreno. Además está rodeada de montañas a su alrededor y por un barranco al sur oeste.

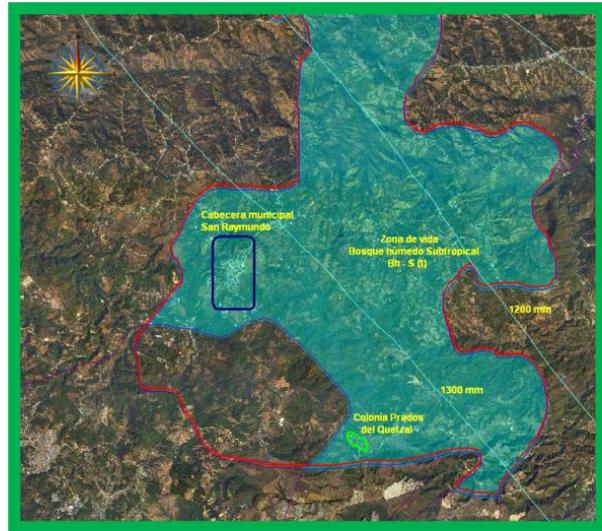
Imagen 6. Zona de vida, y mapa de isoyetas Prados del Quetzal San Raymundo.

El régimen de lluvia en la región donde se ubica la colonia Prados del Quetzal se presenta entre los rangos de los 1200 y los 1300 mm anuales. Las isoyetas medias anuales se estiman en base a las series de lluvia disponibles en las estaciones meteorológicas ubicadas en la región.

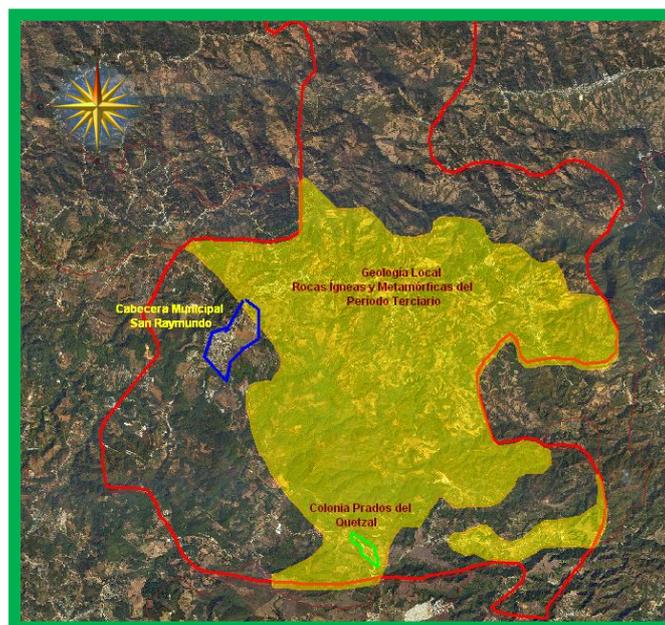
La geología local está representada por el tipo de rocas ígneas y metamórficas del período terciario, con rocas plutónicas sin dividir, incluye granitos y dioritas de edad pre Pérmico, Cretácico y Terciario. Abarca un total de 47.62km² del municipio de San Raymundo, incluyendo la colonia Prados del Quetzal.

Imagen 7. Geología local, Colonia Prados del Quetzal, San Raymundo

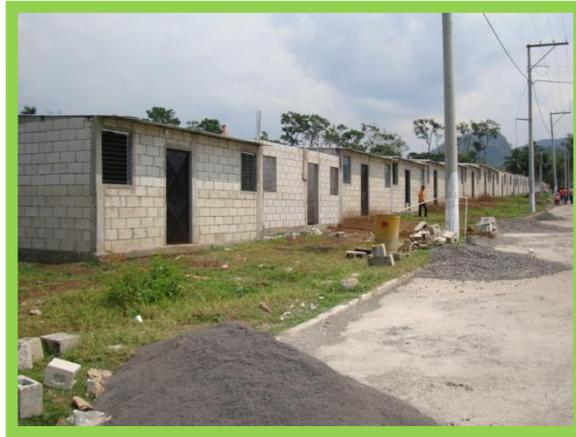
La colonia Prados del Carmen colinda al norte con la Finca El Calvillo, al sur con la Finca Santa Delfina, al este con Finca La Ladrillera y al oeste con la Finca Santa María Márquez. En cuanto a la infraestructura de las viviendas, estas son de tipología uniforme, es decir, que el levantamiento es de mampostería de block. La cubierta de techos es de lámina de zinc y el piso es de torta de cemento.

Imagen 3. Tipo de vivienda en la Colonia Prados del Carmen

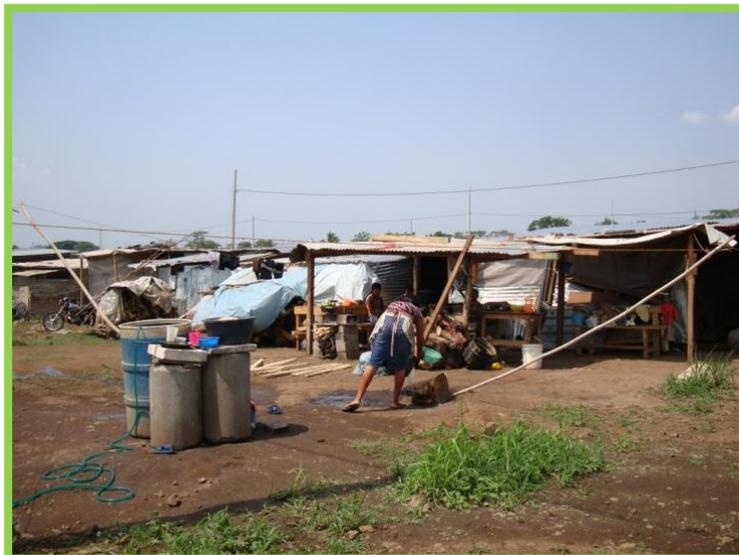
A más de un año del paso de la tormenta tropical Agatha por territorio nacional, los daños aún son latentes en las comunidades que se vieron afectadas. En Prados de El Carmen, Palín, Escuintla, el Fondo Guatemalteco para la Vivienda (Foguavi), desarrolla un proyecto habitacional donde coinciden damnificados de las inundaciones de junio del año pasado y de la tormenta Agatha. El primer grupo vive en casas de block, los otros en champas.

Imagen 5. Viviendas de grupos de damnificados llegados

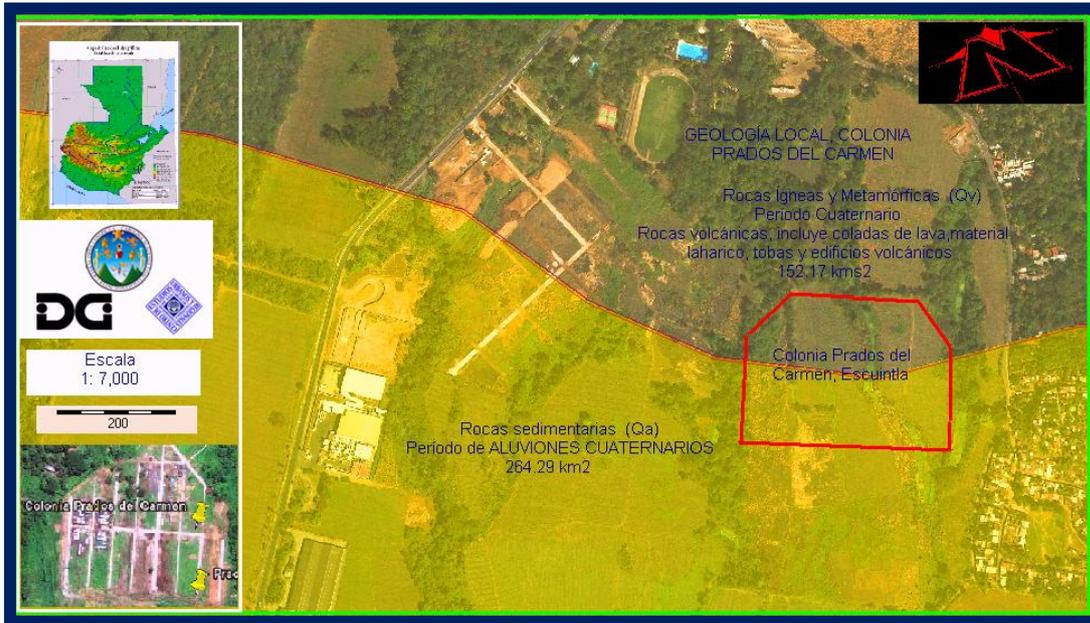
La geología del lugar también está representada por el tipo de Rocas Sedimentarias (Qa) del período de Aluviones Cuaternarios, compuestos de gravas y arenas en el altiplano y aluviones parcialmente cubiertos por suelos profundos en la planicie del Pacífico. Abarca un total de 264.29 kms² del departamento de Escuintla.

Imagen 10. Geología local, Rocas Ígneas y Metamórficas (Qv) y Rocas Sedimentarias (Qa), Colonia Prados del Carmen, Esuintla.

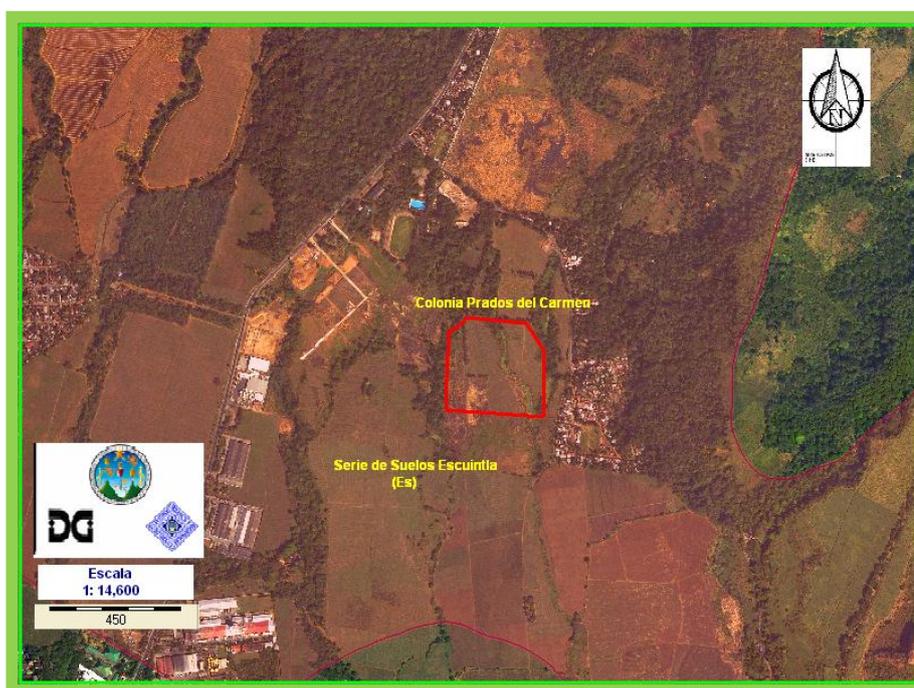
La clasificación genética de los suelos en la región de donde se ubica Colonia Prados del Carmen, de acuerdo con la clasificación realizada por Simmons, Tárano y Pinto, se encuentra representada por la serie de suelos Escuintla (Es), cuyas características principales son: el material de origen es de Lodo volcánico, se encuentra a alturas de -999 msnm, con relieve suavemente inclinado, con buen drenaje, suelos de color café muy oscuro, con textura media, con una profundidad efectiva de 110 mts, pH ácido (6.0) y con riesgo de regular a alto. Posee una superficie de 43.08 kms² del departamento de Escuintla.

Imagen 14. Serie de suelos, Colonia Prados del Carmen, Escuintla

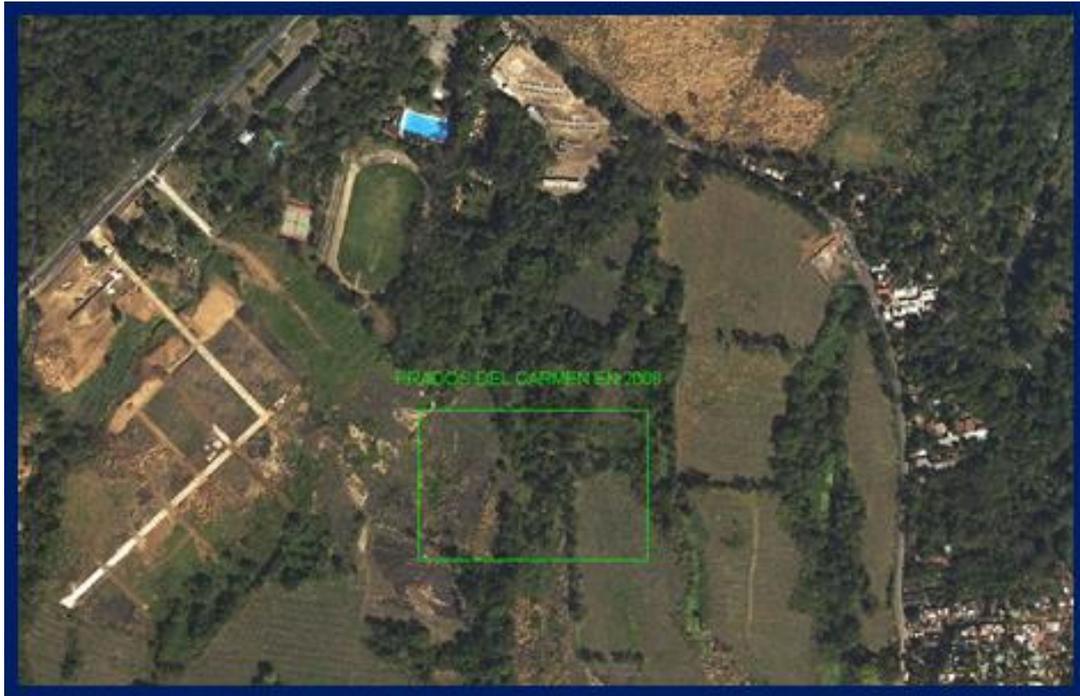
De manera general se distinguen 2 aspectos respecto a la problemática: Problemas derivados de los procesos naturales y sociales que tienen lugar en el sector de la Colonia. El área que ocupa actualmente la Colonia Prados del Carmen, anteriormente era un sector con cobertura boscosa y destinada a cultivos. En la actualidad, el uso del suelo ha cambiado debido a la construcción de viviendas, modificando de esta manera el paisaje local.

Imagen 16. Terrenos donde se ubica Prados del Carmen en el 2006.

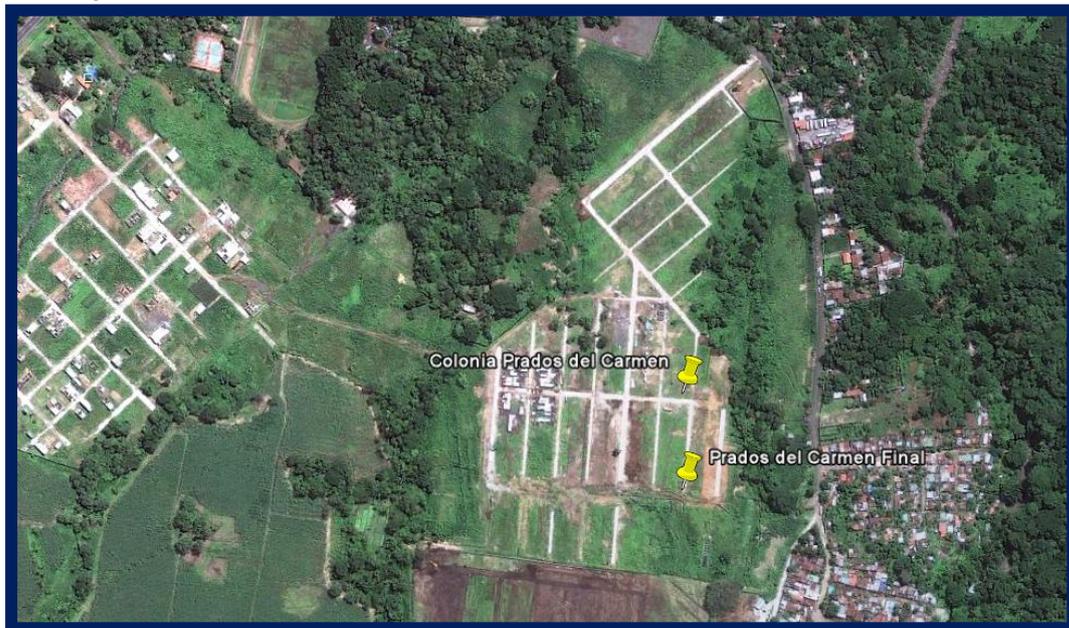
Imagen 17. Paisaje actual donde se ubica Colonia Prados del Carmen, imagen de 2010.

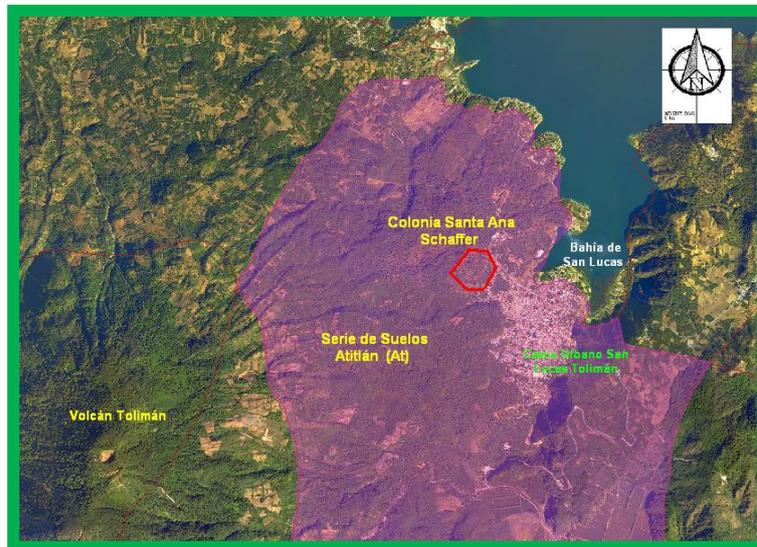
Simmons, Tárano y Pinto, se encuentra representada por la serie de suelos Atitlán (At), cuyas características principales son: El material de origen es Flujo Lodoso o Lahar Máfico, se encuentra a alturas de 1000 a 2000 msnm, con relieve inclinado, con buen drenaje, suelos de color café muy oscuro, con textura media, con una profundidad efectiva de 60 mts, pH neutro y con riesgo de erosión alto. Posee una superficie de 44.10 kms² del departamento de Sololá.

Imagen 17. Serie de suelos, Colonia Santa Ana Schaffer, San Lucas Tolimán

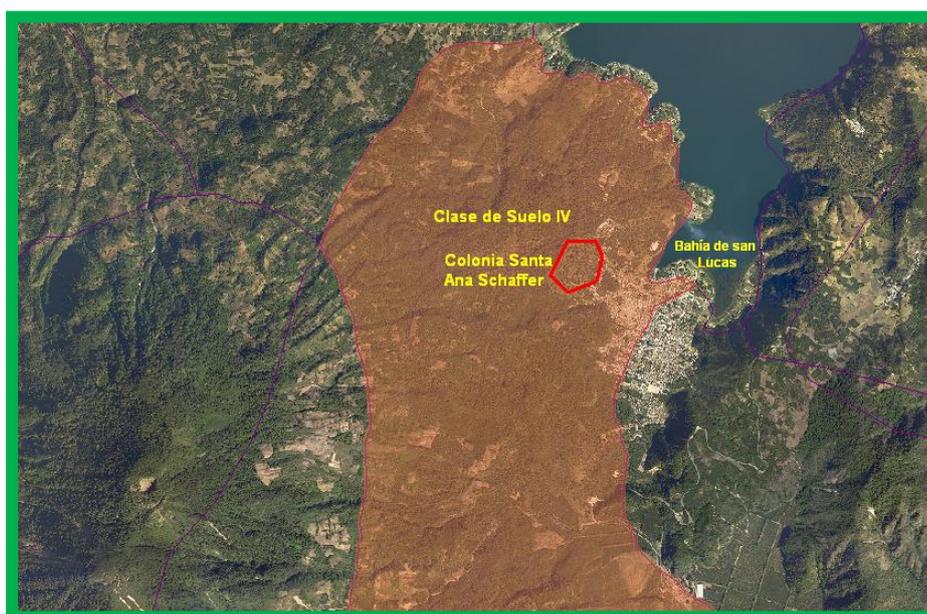
Con relación a la clasificación de Uso de la Tierra, en la región donde se ubica la Colonia Santa Ana Schaffer, los resultados según el sistema USDA determina una clase por capacidad de uso, siendo esta: Los suelos de esta clase son profundos de 0 a más de 1 metro. Son de textura franco arenosa, de consistencia suelta, no adherentes, con estructura granular, mediana. Presentan un drenaje de tipo constructivo debido a la forma de los terrenos.

Imagen 18. Capacidad de Uso de la Tierra, Colonia Santa Ana Schaffer, San Lucas Tolimán

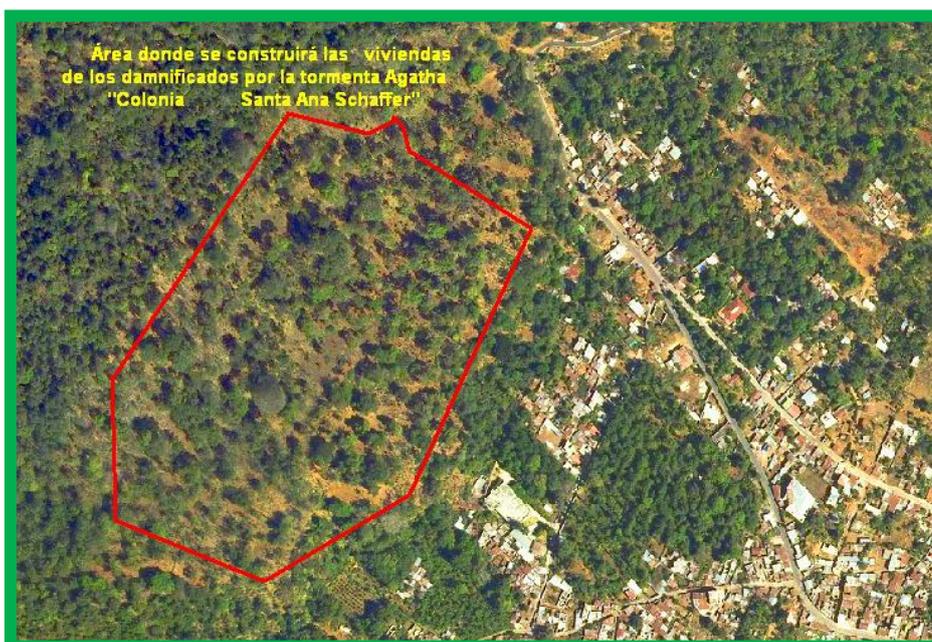
El área donde se construirán las viviendas de la Colonia Santa Ana Schaffer, para el año 2006 contaba con especies forestales de importancia para la conservación de los suelos (imagen 19). En la actualidad, el uso del suelo ha cambiado, para dar paso a la construcción de viviendas, modificando de esta manera el paisaje local.

Imagen 19. Imagen del año 2006, donde se construirán las viviendas de la Colonia Santa Ana

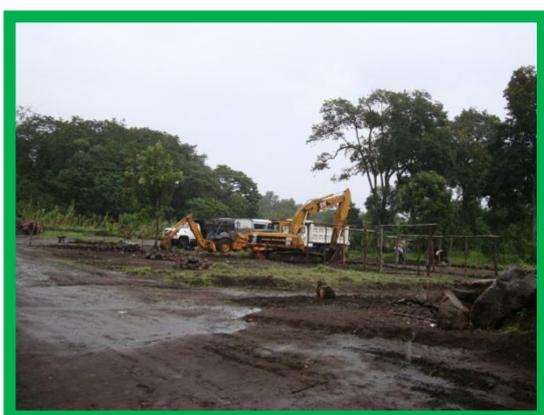
Imagen 20. Paisaje actual donde se construirán las viviendas de la Colonia Santa Ana Schaffer, imagen del año 2011.

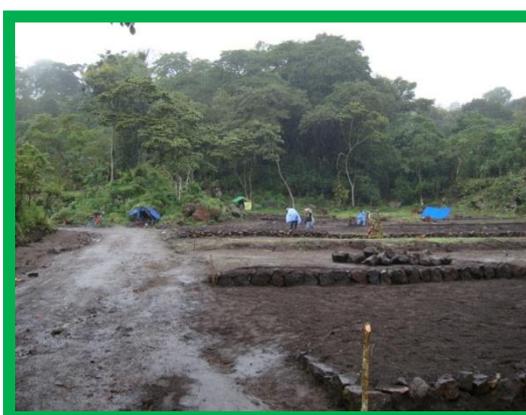
Imagen 21. Demarcación de límites de viviendas
