Universidad de San Carlos de Guatemala
Dirección de Investigación de la Facultad de Arquitectura

**Catálogo de retablos barrocos
del interior de Guatemala
Arte sacro en once departamentos del país**

Brenda Janeth Porras Godoy
Guatemala, 2024

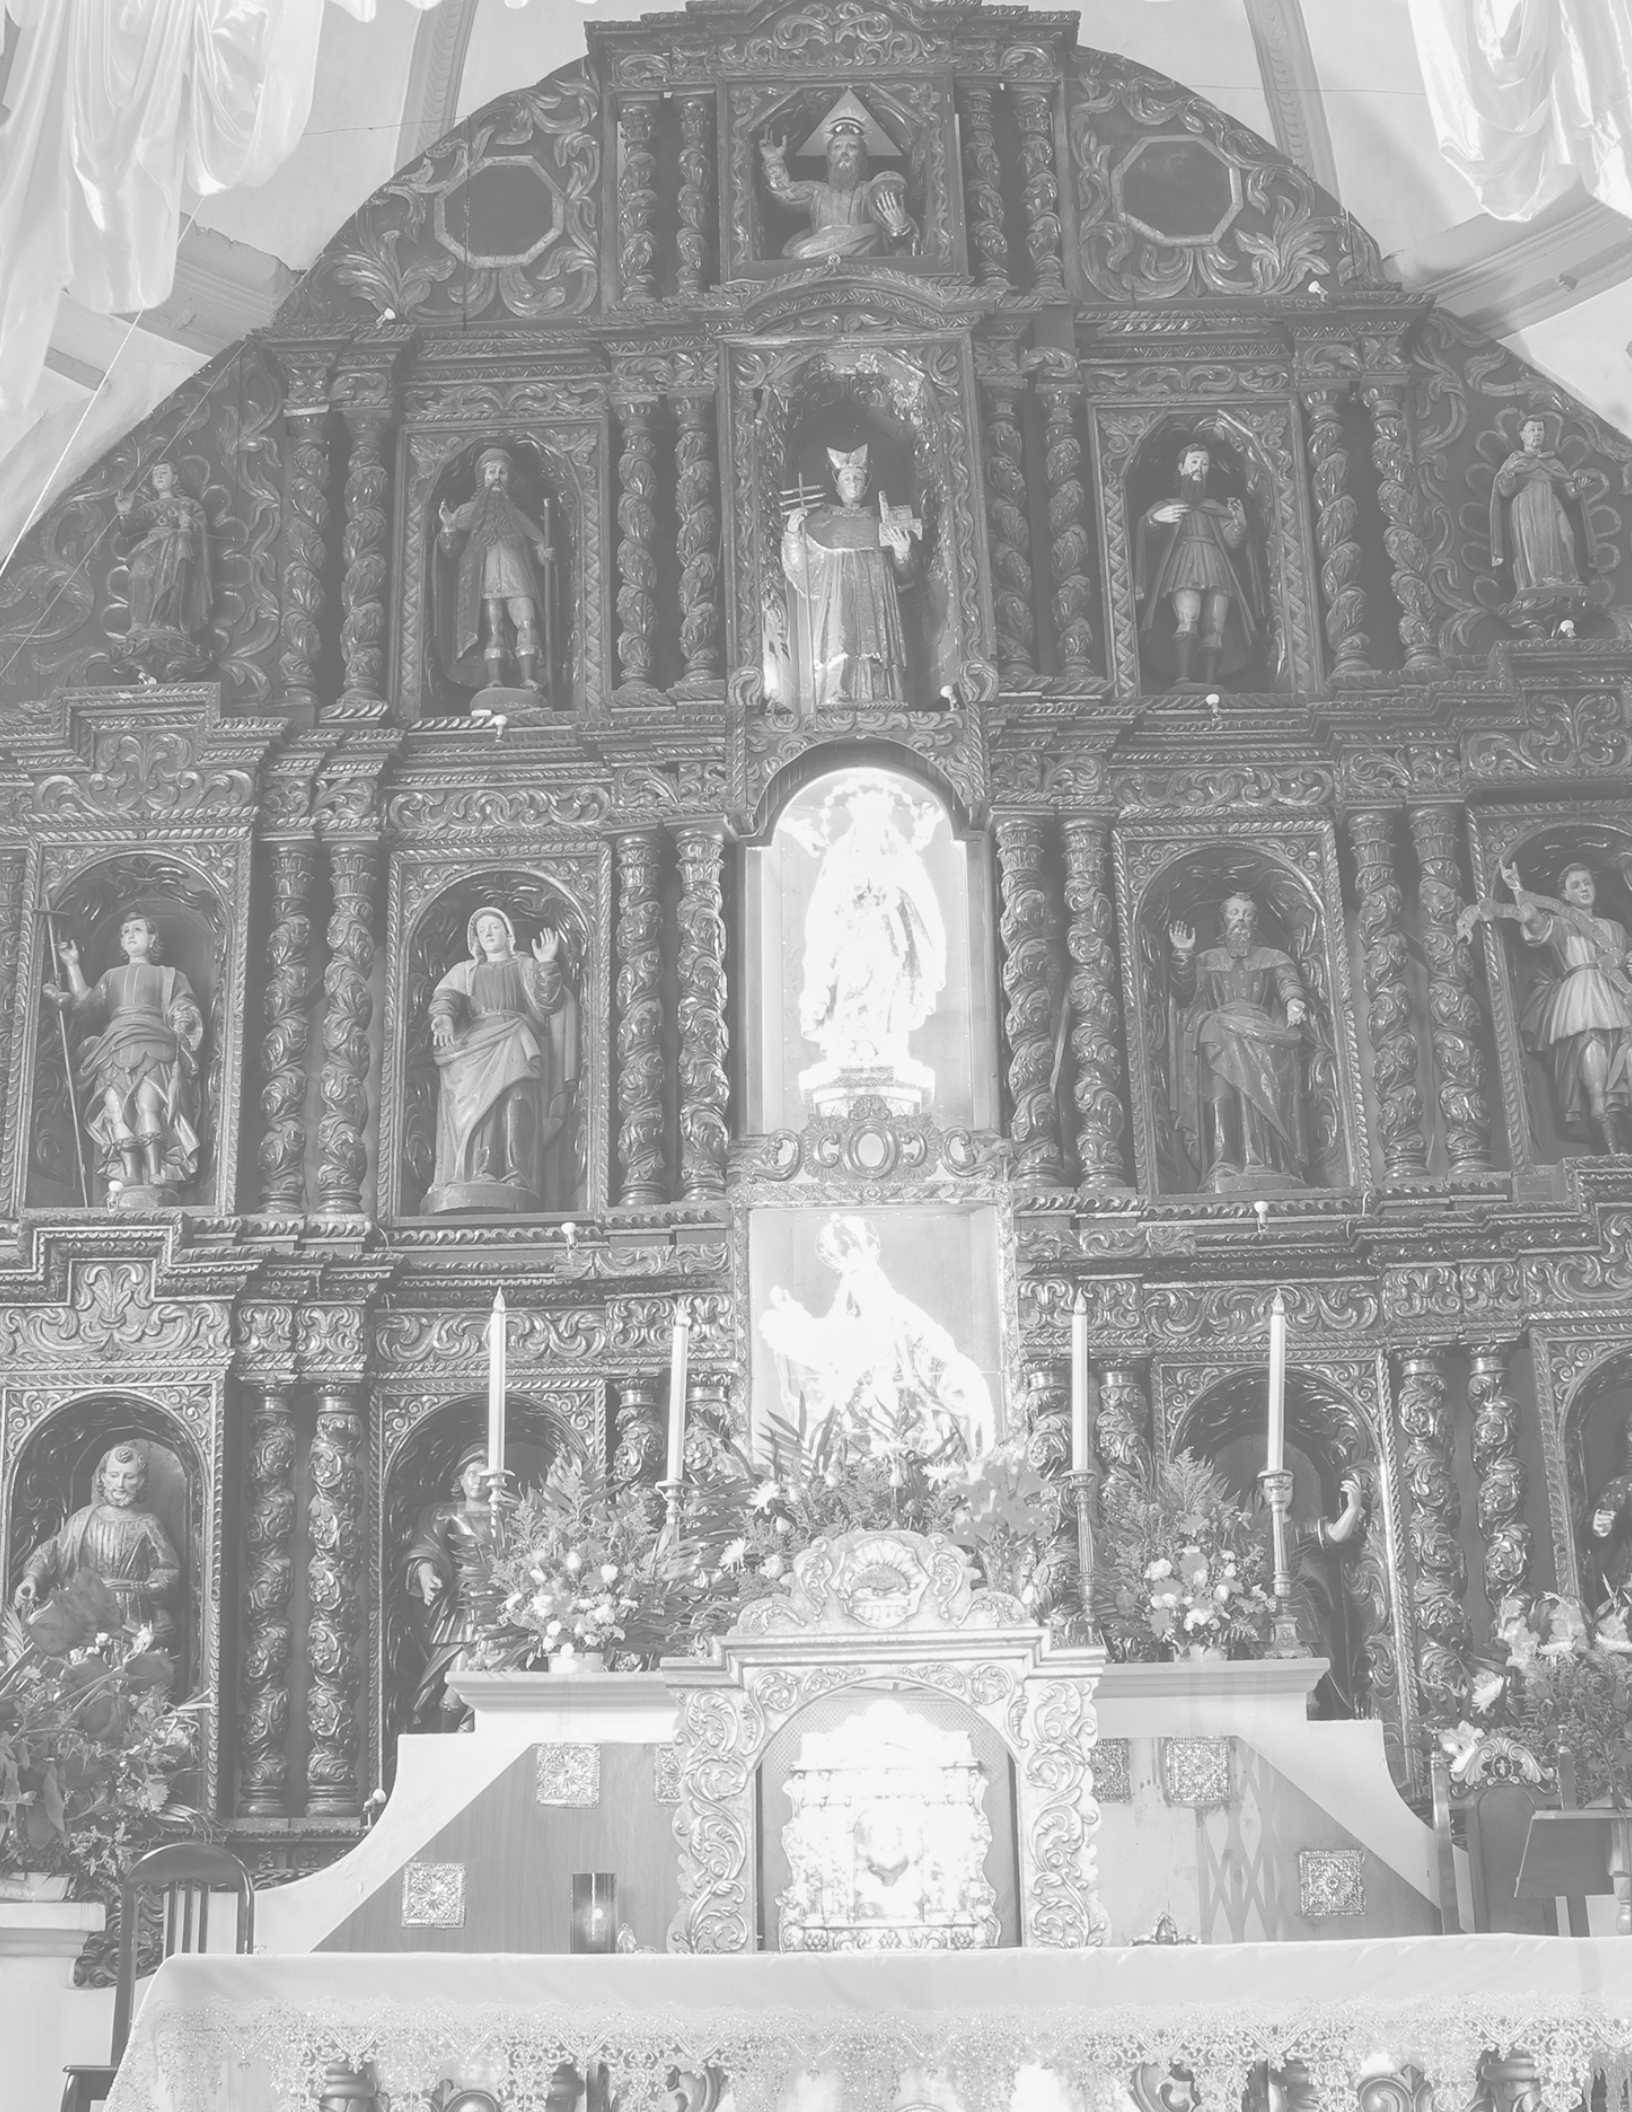
Retablo mayor dedicado a la patrona Virgen de la Asunción, iglesia de Cantel, Quetzaltenango, finales del siglo XVII

Este retablo posee una estructura definida, lineal, donde los ejes verticales y horizontales se pueden identificar claramente. Posee columnas salomónicas pareadas con espiras que giran a la inversa entre sí. Las cornisas se adelantan en la parte superior de las columnas y presentan quiebres cuadrados en las calles laterales de los extremos y en la calle central forman arcos. Los nichos son de arco de medio punto y poligonales. El remate está formado por dos aletones curvos con pinturas octogonales. El retablo no tiene guardapolvo. En el tercer cuerpo y remate se forma un arco de doble curvatura que no coincide con el arco testero del presbiterio. Se emplea la perspectiva visual.

Todo el retablo se resuelve en un solo plano. Predomina el color verde combinado con los relieves dorados (aunque no parece ser el dorado original). Las decoraciones en relieves son onduladas, con inspiración en motivos vegetales y tienen la intención de llenarlo todo. Son relieves planos que no crean sombras.

El retablo está ubicado delante del arco testero y no coincide con el espacio del muro. El retablo es de mayores dimensiones. Presenta faltantes en los extremos laterales, detrás de las columnas y ensambles de partes que no cazan en su totalidad.

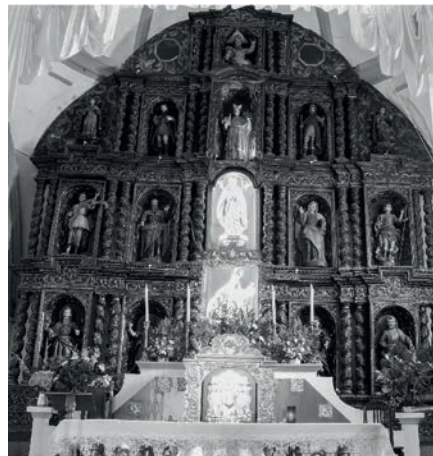
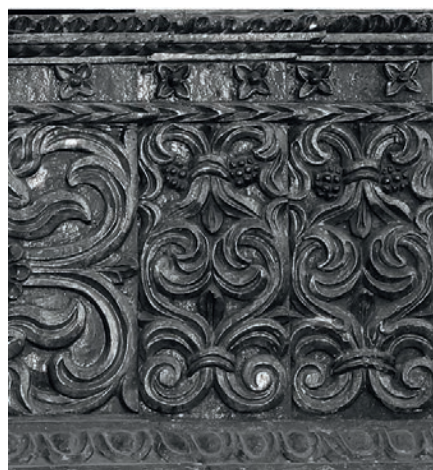
1. columnas salomónicas pareadas, cuyas espiras giran a la inversa entre sí.
2. Decoraciones curvas y planas en el interior de los nichos y el fondo es plano.
3. No se observa ninguna pieza de madera detrás de las columnas, dejando visto el muro.
4. Dicho de arco de medio punto.
5. En el retablo presenta una mayor cantidad de esculturas y pocas pinturas.
6. Friso con decoraciones fitomorfas de hojas anchas, curvas y planas.
7. Quiebre en forma cuadrada en la cornisa.

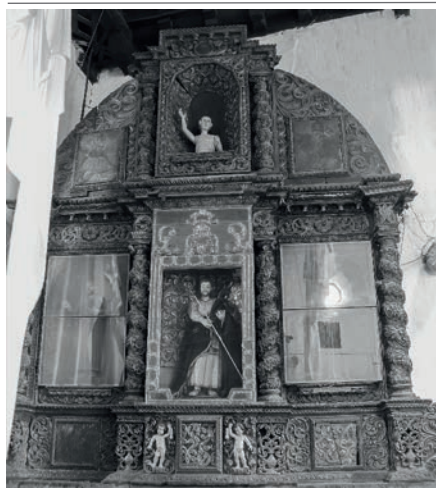
Retablo de San José, iglesia de Cantel, Quetzaltenango, finales del siglo XVII

Posee una estructura definida, lineal, con ejes verticales y horizontales. Emplea la perspectiva visual. No tiene guardapolvo, aunque parece que lo tuvo por un fragmento que se observa en la parte inferior derecha del retablo. El remate es curvo como queriendo ajustarse a un espacio de arco que no existe. Las espiras de las columnas salomónicas giran a la inversa entre sí. La cornisa se adelanta en la parte superior de las columnas y en el nicho central. Los decorados tienen forma de largas enredaderas doradas con racimos de uvas. El nicho central no es el original.

Predomina el color verde combinado con relieves dorados. Las decoraciones en relieves son planas y onduladas, inspiradas en motivos vegetales de hojas combinadas con flores. Todo el retablo se resuelve en un solo plano, aunque se adelanta un poco el nicho central. El banco tiene dos pinturas y el resto está todo lleno de relieves. Llama la atención allí dos elementos: cuatro jarrones con profusos ramos, uno debajo de cada columna y dos niños atlantes desnudos.

Aunque el remate tiene forma semicircular, el retablo no está dentro de ningún arco como parte de la arquitectura de la iglesia. Está colocado a 45% con respecto al arco del presbiterio y así también en esa dirección está el altar de mampostería.

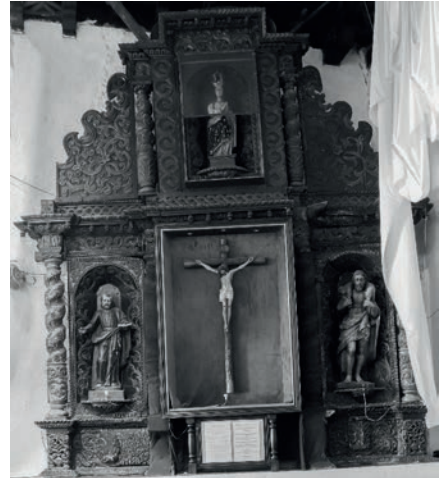
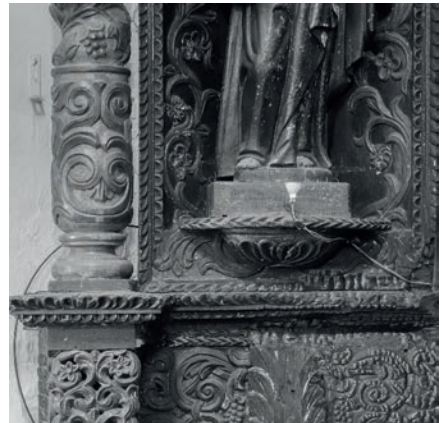
1. Jarrón similar al del retablo de San José que está enfrente.
2. Decoraciones curvas, planas, simétricas, doradas y verdes. Al centro cartela con hoja de acanto y racimos de uvas

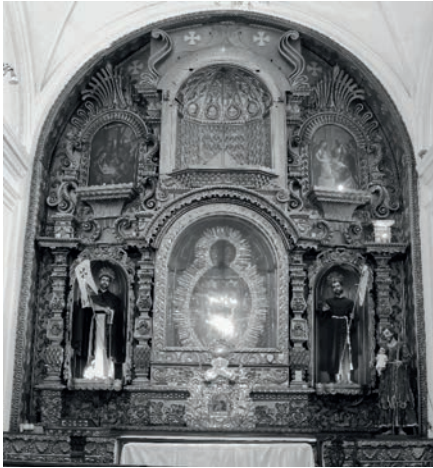
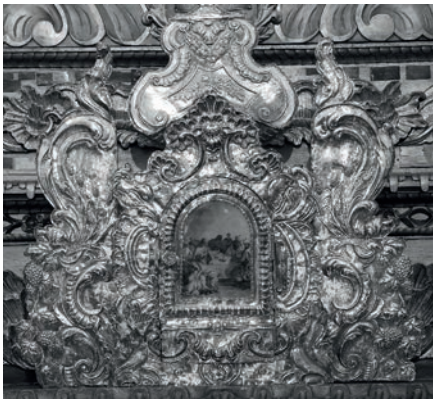
Retablo de Nuestra Señora del Rosario, catedral de Quetzaltenango, segunda mitad del siglo XVIII

Presenta un sentido unitario, todo dorado. Se pierde lo arquitectónico. Se emplea la perspectiva visual. Solo tiene ejes verticales marcados por las pilastras. Su proporción es vertical. En el remate todo se vuelve libre, no tiene limitaciones arquitectónicas, posee elementos de formas curvas y caladas. El guardapolvo se vuelve más amplio y desde el fondo va llenando todo el espacio. Las pilastras son poliseccionales y solo están en el primer cuerpo. El nicho de San José está más alto con respecto a las pinturas laterales.

La calle central se adelanta levemente. Se presentan efectos de sombras sobre todo por los elementos calados del remate. Tiene un movimiento ascendente: los nichos de la calle central se elevan con respecto a los de los laterales. Las pilastras son fantásticas, no corresponden a ningún orden arquitectónico. En el remate no hay columnas, solo elementos en forma de "S". El sagrario es de plata sobredorada, repleto de rocallas en forma de "C", hojas de parra, racimos de uva y espigas de trigo. En la puerta tiene una pintura de la escena de la pecadora lavando los pies a Jesús en casa del fariseo.

El retablo se ajusta perfectamente al arco testero de la capilla gracias al guardapolvo. El frontal de altar es de plata labrada, de los pocos que se conservan en Guatemala. En el segundo cuerpo el retablo se torna mucho más sorprendente. Se vuelve más atrevido ya que pierde totalmente el sentido arquitectónico. No existen ejes divisorios. Se vuelve mucho más sinuoso.

Con respecto al retablo del Rosario, es el único caso del departamento en el que vemos que casa perfectamente el retablo con la arquitectura. Tiene un sentido unitario, “sin partes”, ya no hay cornisas. Hay calados. El guardapolvo en el fondo queda en la sombra. Lo más creativo e innovador es la parte del remate: parece que allí todo se vuelve libre, no tiene delimitaciones arquitectónicas, se va deshaciendo la materia. El guardapolvo es amplio y cubre todo el espacio que va dejando libre el retablo en el fondo.

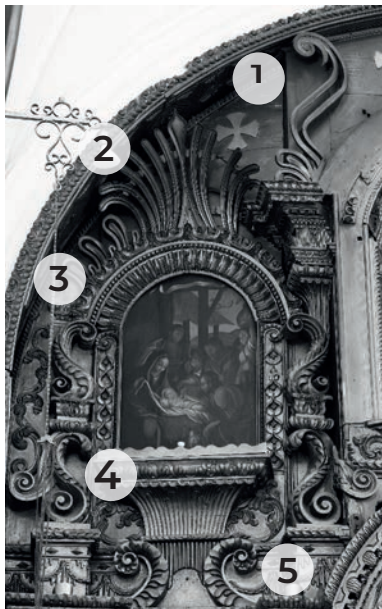
1. Decorados en forma de "S" invertida.
2. Corona calada.
3. Borde calado.
4. Decorado en forma de "S" invertida.
5. Dos espirales invertidas.
6. Los fustes de las columnas son fantásticos, típicos de la última etapa del barroco. Están divididos en cinco partes, cada una de ellas con distinta forma. El contorno del fuste es poliseccional.

Tanto este tipo de columna, como el remate con la corona calada, el borde calado y las dos espirales invertidas recuerdan mucho a los elementos que se encuentran en los retablos de Capuchinas del Centro Histórico de Guatemala.

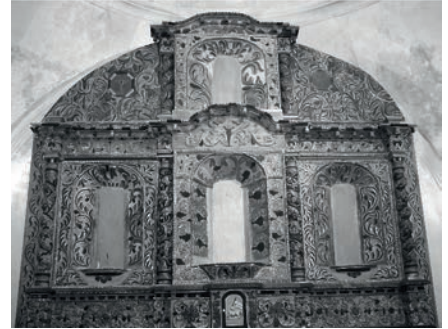
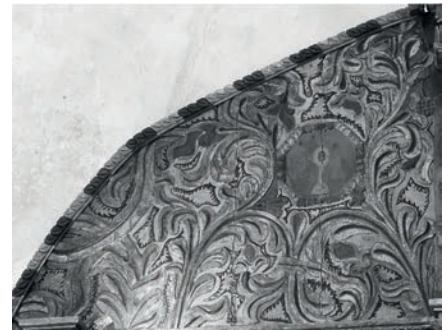
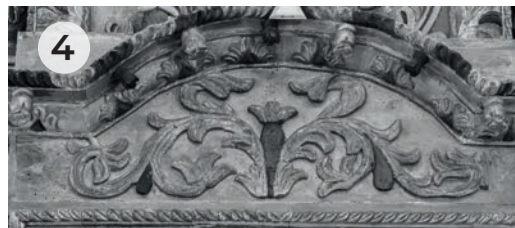
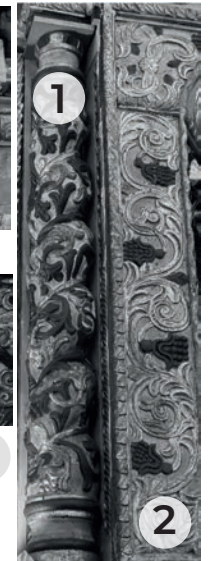
1. Columnas helicoidales y nichos decorados con elementos fitomorfos, flores y racimos de frutos.
2. En el nicho se observa un diseño que ordenadamente se repite varias veces con relieves planos.
3. Diseños de jarrones en el banco.
4. Detalle del ornamento del friso central. Posee simetría. Todos los ornamentos en el retablo son simétricos.
5. Decorados ondulados y simétricos, diseño centrado en una flor.

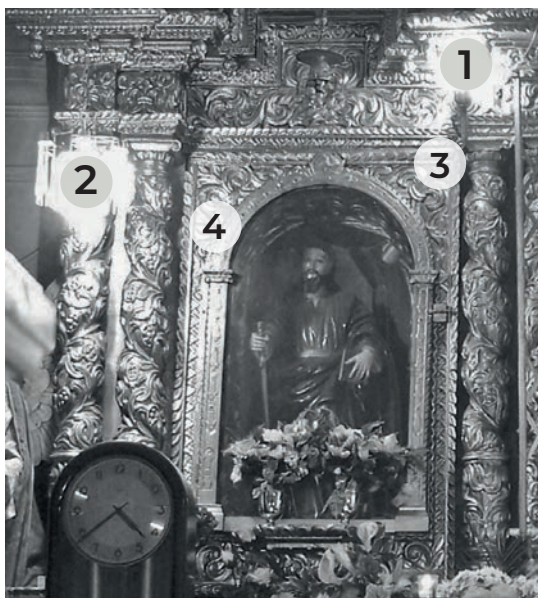
El muro testero tiene forma de arco de medio punto, sin embargo el retablo está delante de ese arco. El retablo es más ancho a los lados que el arco y en la parte superior, el remate queda a la mitad, fuera del arco.

1. Quiebre en forma cuadrada –con líneas rectas a 90°–en la cornisa de la calle lateral
2. Columnas salomónicas pareadas con el tercio inferior de decoración distinta. Las espiras giran a la inversa entre sí lo que aporta una sensación de movimiento
3. Friso con decoraciones fitomorfas de largas enredaderas, curvas y planas
4. Nicho con forma de arco de medio punto

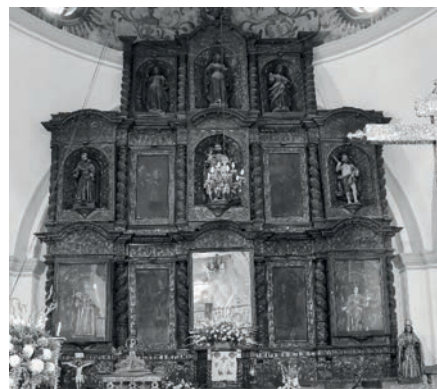
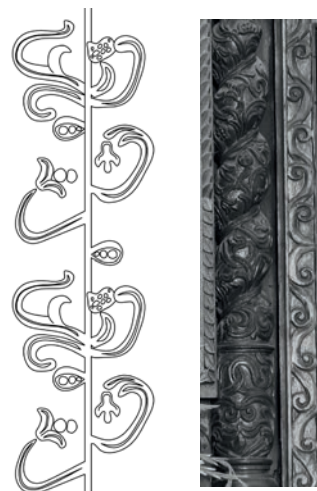
1. Las cornisas se curvan de forma alterna por calles
2. Los nichos son poco profundos y las paredes laterales son abocinadas
3. Columnas salomónicas con el tercio inferior marcado y sin espiras. Las espiras de las columnas giran en sentido contrario
4. Se intercalan las calles con pinturas y esculturas. En el remate todas son esculturas

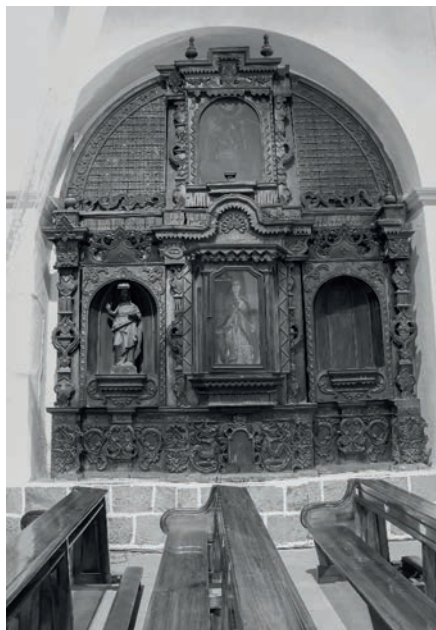
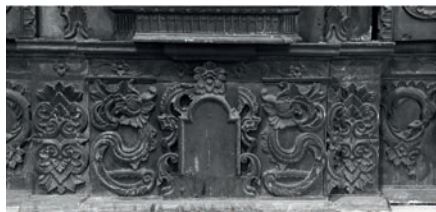
Retablo de la Inmaculada Concepción, iglesia de Zunil, Quetzaltenango, segunda mitad del siglo XVIII

El retablo está dentro de un arco lateral de la iglesia. Las dimensiones del retablo coinciden con las del espacio arquitectónico.

El retablo de la Inmaculada que pertenece a la última etapa del barroco llama la atención porque conserva la policromía original de tonos rojos y verdes. Siempre son tallados planos, pero si hay concepto de profundidad y de crear sombras al despegar elementos. Quedan partes planas doradas sin talla. Da la impresión de que está formado de partes originales con otras que fueron adaptándose para encajar en el lugar que ahora ocupa. Es posible que haya procedido de otra iglesia. Las partes que coinciden son el banco, las pilastras y los remates de los nichos laterales.

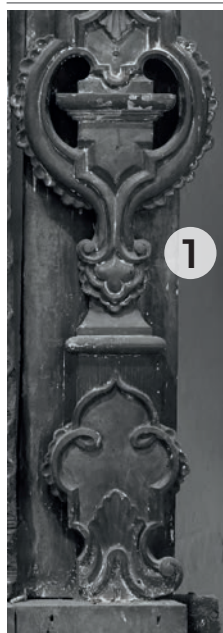
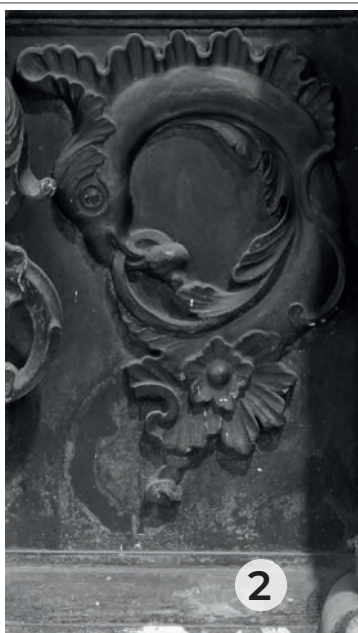
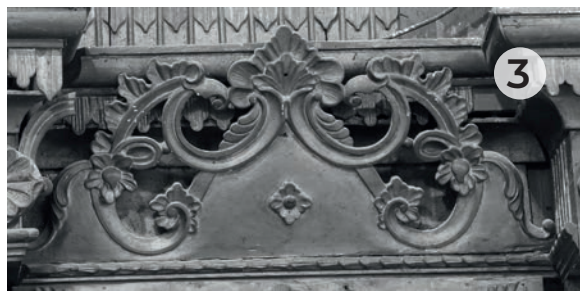
1. Detalle de pilastra.
2. Relieve del banco en forma de ave mítica con rocallas.
3. Detalle del remate de los nichos con rocallas. Sustituye a la cornisa y está despegado para crear sombras. Tiene policromía de verdes, rojos y dorados.

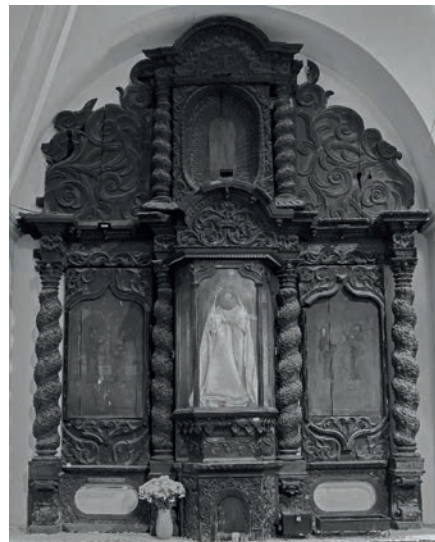
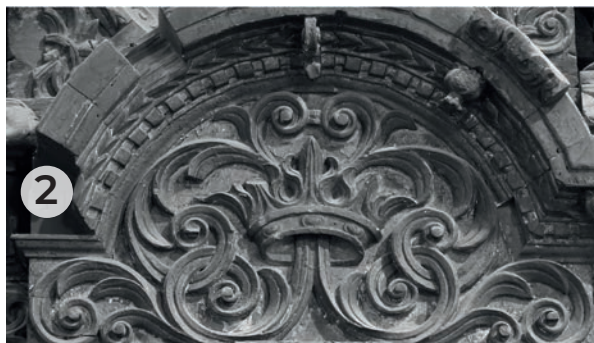
1. Nicho ovalado y poco profundo del remate con follaje y lengüetas.
2. Decorado de follaje que forma espirales con corona ducal.
3. Ornamentos de los aletones. Son curvos y terminan en espiral. Las curvas son amplias y los filamentos son delgados. Los bordes de los aletones son curvos y siguen las formas del follaje.

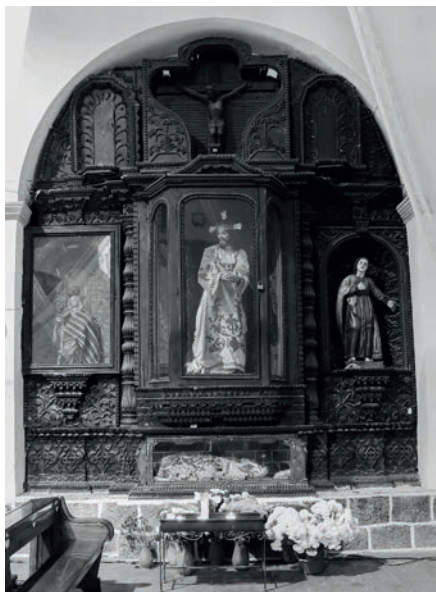
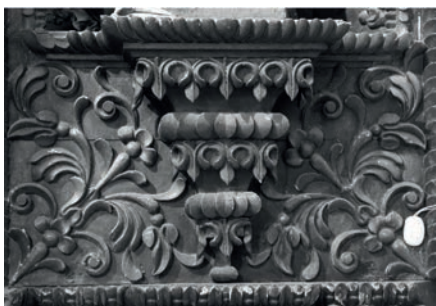
Retablo de Jesús Nazareno, iglesia de Zunil, Quetzaltenango, segunda mitad del siglo XVIII

Posee una estructura definida, aunque tiende a desaparecer. Se ajusta al arco del muro por lo que no necesita guardapolvo. Es un retablo formado de piezas de varias procedencias. Se emplea la perspectiva visual. Las columnas son estranguladas. Los nichos son de arco de medio punto en el primer cuerpo. El nicho del remate tiene formas curvas que se van adaptando al contorno de la cruz. Hay dos nichos poco profundos a los laterales de la cruz. Quizás eran para albergar pequeñas esculturas (Dolorosa y San Juan) para completar un Calvario o podrían ser para esculturas de almas del purgatorio. La cornisa se adelanta en la parte superior de las columnas y en el nicho central forma un arco conopial.

Tiene un tallado de decorados muy particular. Las peanas de los nichos también son muy singulares, no se ven en otros retablos. Predomina el color verde y rojo combinado con los relieves dorados. Este retablo, como los demás laterales de la iglesia de Zunil, pareciera que son retablos que fueron rearmados para esta iglesia, quizás por ese motivo falte un diseño unitario entre ellos.

El retablo se ajusta al arco lateral donde está ubicado, salvo en la parte superior del Crucificado. Llama la atención que no hay columnas en los laterales de los extremos.

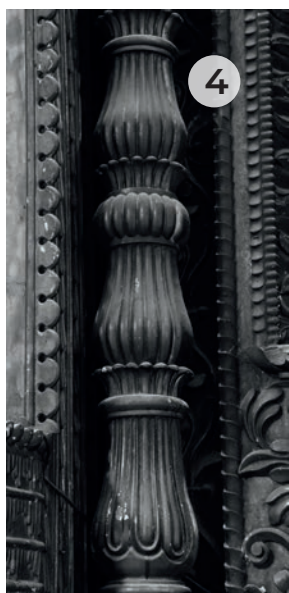
1. Nicho trilobulado del remate, siguiendo la forma de la cruz.
2. A los lados tiene tallados dos floreros idénticos.
3. Nicho posiblemente para una escultura de San Juan.
4. Las columnas son tipo estranguladas, con anillos, todo gallonado. El retablo únicamente tiene dos columnas (no posee en los extremos).

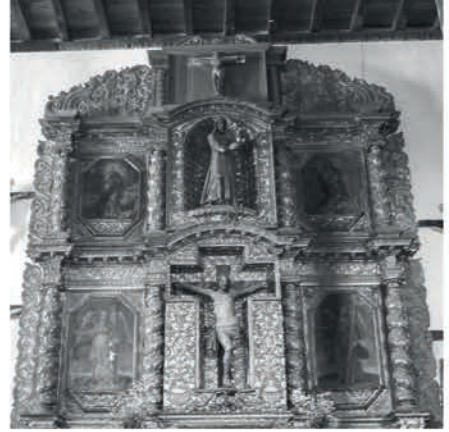
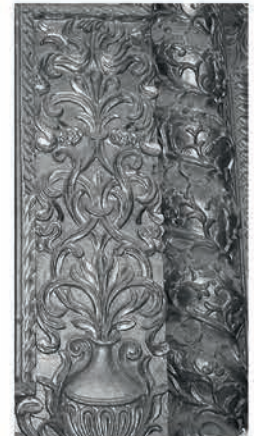
1. Frontón con roleos .
2. Columna salomónica.
3. Nicho en forma de cruz.
4. Énfasis en la calle central solo de esculturas.
5. Pintura ochavada en el banco.
6. Guardapolvo.
7. Hoja de acanto.

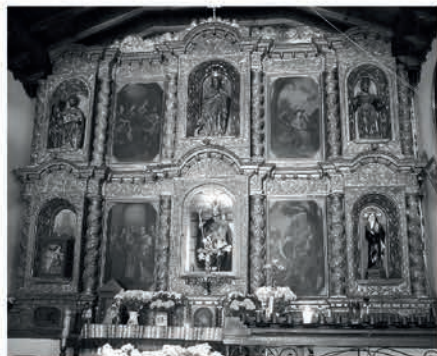
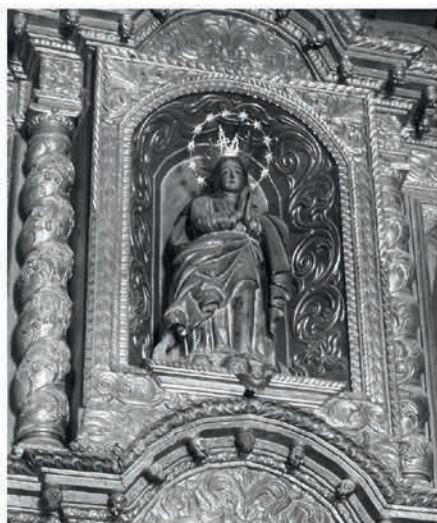
Retablo mayor, iglesia de San José Chacayá, Sololá, finales del siglo XVII

Con un ritmo armónico, se van combinando calles con pinturas y calles con esculturas. No se emplea la perspectiva visual. El ancho de las calles es el mismo. Posee una estructura definida, delimitada por columnas y cornisas. Tiene una proporción que acentúa la horizontalidad. Los nichos de la calle de enmedio se elevan para darles importancia. Las espiras de las columnas salomónicas giran a la inversa entre sí. Las cornisas en la calle central y laterales de los extremos forman arcos. En la parte inferior tienen granadas.

Predomina el dorado y los relieves sinuosos y planos. Son relieves que se van colocando de forma ordenada y simétrica en el conjunto. Las decoraciones tienen la intención de llenarlo todo, aunque son planas y no crean sombras. Todo el retablo se resuelve en un solo plano. Las curvaturas en las cornisas son solo para las calles con esculturas. En el banco todo es dorado, con decoraciones planas y sinuosas.

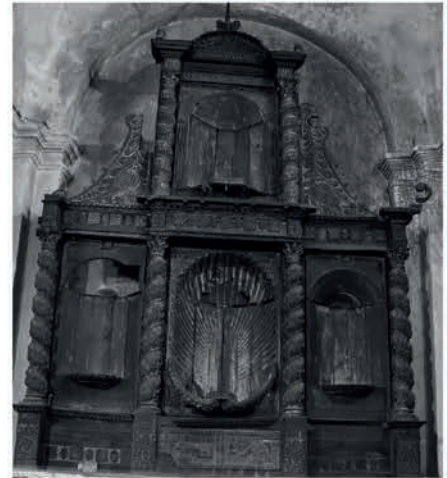
1. Nicho central con forma de óvalo, tiene alusiones a una concha. El borde del nicho es sinuoso y sigue la forma de las acanaladuras. La peana es muy particular, única en Guatemala

2. El diseño de las hojas en las espiras de la columna es el mismo que el de los aletones

3. Se prolonga y sale de los límites del retablo

4. El borde sigue las curvas del ramillete de hojas que termina en una flor con cuadrícula

La dificultad que presenta este retablo para su análisis es que tiene piezas añadidas. Las piezas más antiguas son las columnas del primer cuerpo y el nicho central. Las otras piezas, por el tipo de tallado se pueden agrupar así: 1. nichos laterales, banco, entablamento, 2. columnas y aletones del remate, 3. frontón curvo. Por otro lado, el nicho de la calle central es ovalado, acanalado y en la parte inferior tiene una forma de concha tridimensional que funciona como peana. Es un detalle único en Guatemala.

Los tallados del banco y del entablamento son rústicos, repetitivos y planos, de madera sin ningún acabado. En la calle central del banco se observan dos relieves de santos, de talla moderna. El tallado de los fustes de las columnas salomónicas del cuerpo son únicos en Guatemala: con hojas de higuera (muy detalladas que hasta tienen pequeños puntos indicando que las hojas son rugosas y pubescentes) y flores pequeñas en forma de campana, que recuerdan a las columnas salomónicas de la fachada del atrio de San Francisco en La Antigua Guatemala. (Ver comparación en las fotografías a la par). Parece que el tallado de las columnas del remate es el mismo que los laterales del remate: hojas planas sin detalles interiores. Remata con frontón curvo. Los nichos son poco profundos.

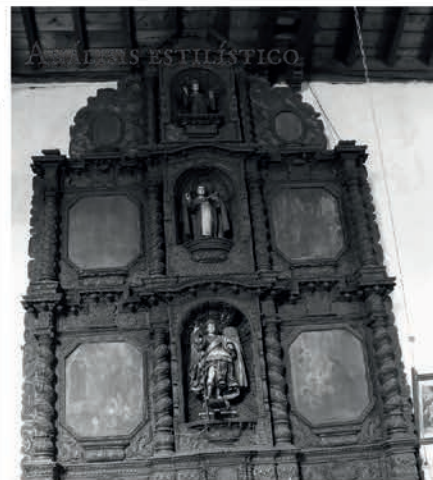
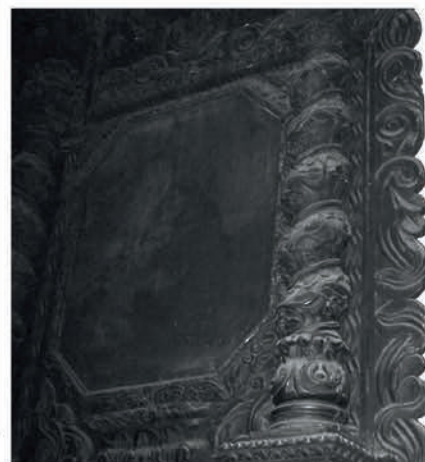
Retablo de San Miguel, iglesia de Chichicastenango, Quiché, finales del siglo XVII

1. Cornisa curva con granadas.
2. Columna salomónica.
3. Marco octogonal.
4. Puerta del sagrario sin pintura.
5. Peana que sobresale.
6. Relieves planos y curvos.
7. Base convexa.
8. Banco con concha venera al centro (son dos en el retablo).

El banco está asentado en una base convexa. Todo el retablo está cubierto de relieves planos, apretados y sinuosos, con conchas en el banco. A los lados de la puerta del sagrario hay dos columnas salomónicas con espiras estriadas. Las espiras de las columnas están decoradas con follaje y pequeñas florecillas, un lazo divide cada espira. Lo helicoidal de las columnas es lo que aporta movimiento al retablo. Cada pintura tiene un marco octogonal. Las columnas del segundo cuerpo no tienen base y las del remate son de igual forma que las del sagrario. El guardapolvo es discreto, apenas perceptible pero hace que los límites del retablo sean curvos.

Es un retablo de un solo plano. Forma una cuadrícula delimitada por columnas y cornisas. La calle de en medio es más ancha. Las columnas salomónicas tienen hojas de acanto en la base (primer cuerpo). Las cornisas se quiebran en las calles laterales y en la central se curvan levemente. Se usa la perspectiva visual. El nicho del primer y segundo cuerpo se eleva, por lo que hace que la cornisa se curve levemente. Las peanas sobresalen en las calles laterales. Los aletones del remate tienen espacios ovalados para pinturas hoy inexistentes.

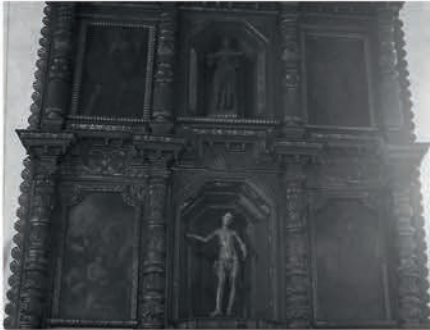
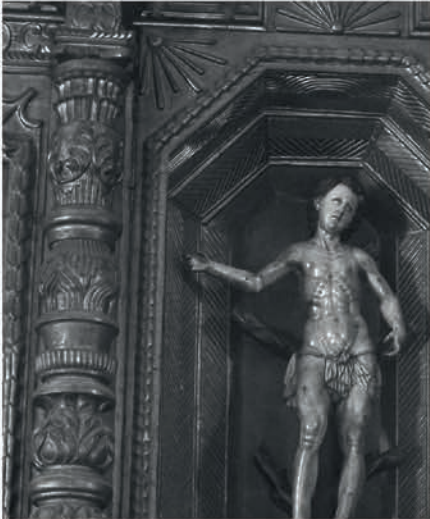
Retablo de San Sebastián, iglesia de Chichicastenango, Quiché, siglo XVIII

1. Columna del primer cuerpo
2. Guardapolvo
3. Columna del segundo cuerpo
4. Pintura del remate en forma de arco conopial en punta
5. Cornisas mínimas con pequeños pinjantes. Se quiebran para formar un rectángulo
6. Relieves del banco
7. Las bases de las columnas se curvan
8. Rayados en talla

A pesar de ser un retablo de la última etapa del barroco, tiene una cuadrícula perfecta, con columnas exentas (lo más frecuente en este período son delgadas pilastras). No hay concordancia entre los tallados de los marcos de las pinturas con el resto del retablo. Por eso da la impresión que es un ensamblaje de partes de diversas procedencias, pero armoniosamente ensambladas. Todo es dorado, con una sensación de pesantez. Utiliza la perspectiva visual. Las columnas son estranguladas, las del remate son gallonadas y caladas. Las cornisas son mínimas, en el primer cuerpo hacen un quiebre cuadrado y debajo tienen pequeños pinjantes. El remate tiene pinturas con forma de arco conopial y frontón roto.

Es un retablo en el que todo se resuelve en un solo plano. El banco es todo dorado con relieves. La pieza de la calle central no encaja, parece un añadido. Las columnas todas son de fuste fantástico, estranguladas, que no corresponde a ningún orden, sino más bien a un interés por individualizar los diseños. Los nichos son poligonales en la parte superior, algo que no es muy común en el barroco guatemalteco. El guardapolvo está formado por una sucesión de medios círculos con diseños radiales. Interesante es el tallado en forma de rayado es decir de sucesión de líneas.

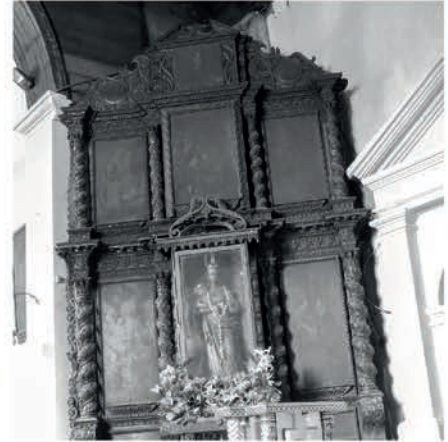
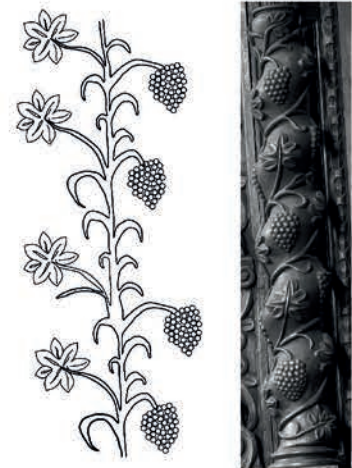
Retablo de Nuestra Señora del Rosario, iglesia de Chichicastenango, Quiché, finales del siglo XVII

1. Molduras de lengüetas de las bases de las pinturas.
2. Capitel corintio.
3. Columna salomónica. Detalle de los tallados del banco.
4. Hoja de acanto.
5. Diseño de doble espiral, simétrica.
6. Diseño de doble espiral que se repite en el entablamento.

Posee una cuadrícula muy bien delimitada por medio de columnas y cornisas rectas. Utiliza la perspectiva visual. Su proporción es vertical. Parece que hay dos tipos de tallados: por un lado los tallados de las columnas, entablamentos, cornisas, remate. Y por otro lado los tallados del nicho central y las piezas del banco. Es un retablo salomónico con presencia de elementos decorativos renacentistas. Se observa una manufactura y proporción especialmente cuidada en los fustes salomónicos con racimos de uva y hojas de parra. Es un retablo salomónico con presencia de elementos decorativos renacentistas. Se observa una manufactura y proporción especialmente cuidada en los fustes salomónicos con racimos de uva y hojas de parra.

Es un retablo plano, rígido, perfectamente delimitado, de estructura –cabe decirlo- renacentista como: las pinturas que “impiden” que hayan tallados, los escudos circulares de los aletones, el frontón roto del remate, las pinturas que abarcan la totalidad del banco y en el banco también hay modillones de base de las columnas, cada uno con una hoja de acanto. Lo que aporta movimiento al retablo son los fustes helicoidales de las columnas salomónicas. No tiene guardapolvo. Mínimas partes policromas aún se observan en las columnas (el retablo está cubierto de hollín de velas): el fondo es verde y los relieves de uvas y hojas de parra son dorados. Se hace énfasis en la calle central, es más ancha y tiene un nicho que no es original.

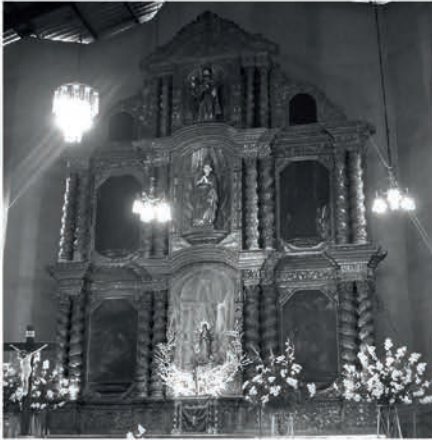
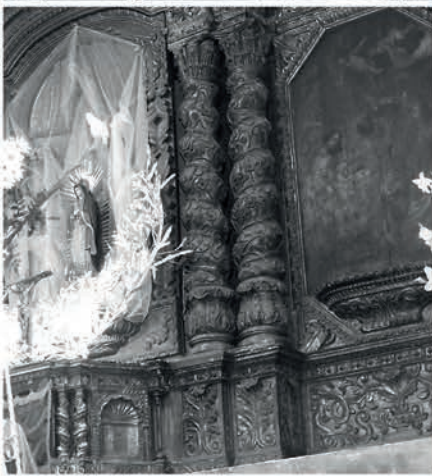
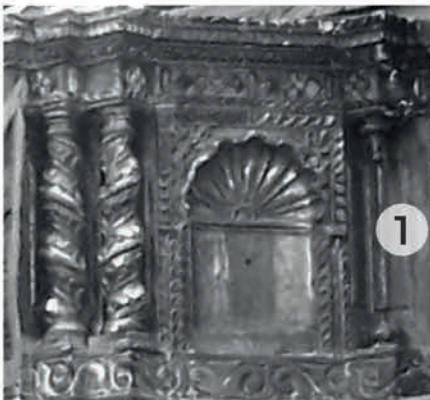
Retablo mayor, iglesia de Joyabaj, Quiché, finales del siglo XVII

1. Sagrario templete, ochavado, con columnas salomónicas pareadas y nichos (seguramente tenían esculturas).
2. Detalle de los relieves del banco. Debajo de las columnas están las hojas de acanto.
3. Florero en el banco de cada lado del retablo y de ese florero sale un follaje simétrico, largo y curvo. Es un relieve plano, el único volumen es la punta superior de la hoja de en medio. Todo es dorado.

Es un conjunto que conserva todas sus partes originales. Solo faltaría un sagrario tipo templete y posiblemente falten piezas en el frontón del remate. Es armónico y elegante el hecho de utilizar la calle central como el elemento principal donde se albergan las esculturas y que se curvan las cornisas. No tiene guardapolvo. Todo el retablo se resuelve en un plano. Los nichos son de arcos y poco profundos. El tallado es plano y simétrico. Los aletones del remate tienen pinturas y borde sinuoso.

La proporción de las columnas salomónicas es imponente. El hecho de que las columnas sean pareadas acentúa la sensación de pesantez del conjunto. El retablo forma una clara cuadrícula. El movimiento se concentra en dos puntos: en los fustes helicoidales, cuyas espiras en par giran a la inversa y en las leves curvaturas de las cornisas de la calle central. El grosor de las cornisas también se encuentra perfectamente proporcionado. En el banco, en la base de cada columna, se observa una hoja de acanto. La forma del sagrario insinúa una estructura más grande tipo templete. Predomina el dorado. Utiliza la perspectiva visual.

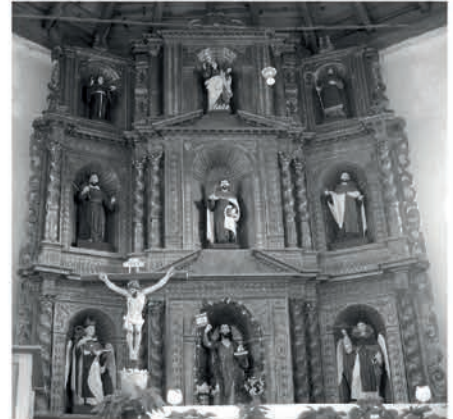
Retablo mayor, iglesia de San Juan Cotzal, Quiché, siglo XVII

1. Hojas de acanto del banco
2. Guirnalda con tarja al centro del banco y de los entablamentos. Todos estos detalles parecen ser más de estilo renacentista.
3. Capitel corintio.
4. Tallado del fuste de columna salomónica.
5. Lazados en "X".
6. Fuste helicoidal.
7. Guardapolvo con roleos y calados.

Tiene una estructura definida, una cuadrícula evidente, delimitada por columnas y cornisas. Los tallados más bien son moderados y sobrios, bastante planos. Este retablo tiene un valor especial porque está completo, incluso el repertorio iconográfico. Se puede comprobar que usa a cabalidad la perspectiva visual, las proporciones entre nichos y esculturas, el énfasis que se hace a la calle central. El calado del guardapolvo hace que el borde se difumine. Acentúan su carácter clásico los frontones rotos, arcos de medio punto abocinados y el friso con guirnaldas.

Es el retablo mayor de la iglesia de Cotzal. Las calles laterales están plegadas porque el retablo se ajusta a la forma arquitectónica del polígono del ábside. Es una característica muy particular y única en Guatemala.

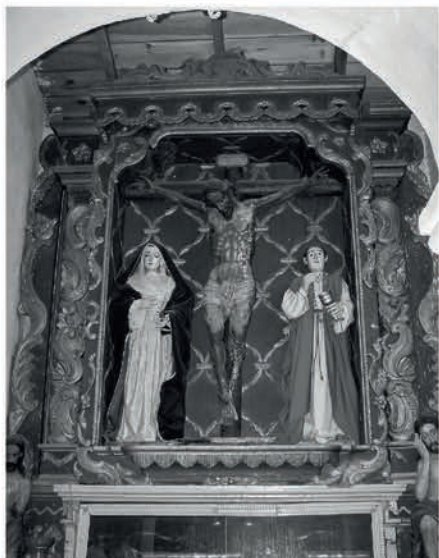
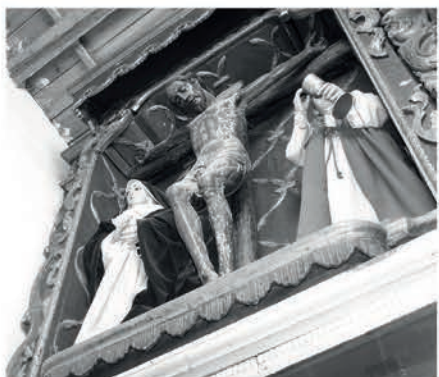
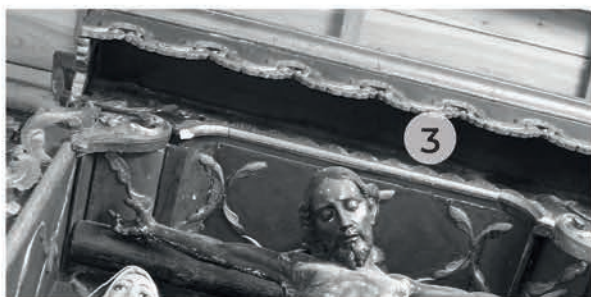
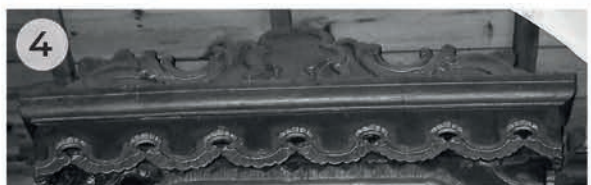
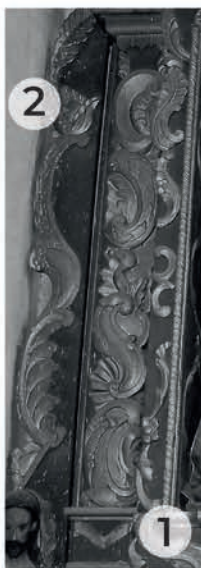
Retablo del Crucificado y Sepultado, iglesia de Sacapulas, Quiché, segunda mitad del Siglo XVIII

1. Detalle de las curvas de la pilastra.
2. Guardapolvo con contorno curvo.
3. Distancia mínima entre el baldaquín y el nicho.
4. En la vista frontal el baldaquín hace un engaño a la vista porque parece que es más profundo: este es un recurso barroco.

Es un retablo que alberga un solo nicho para las esculturas del Calvario. Es una pieza única en toda Guatemala. Parece que la hornacina del Cristo Yacente es un agregado posterior. No todo está lleno de follajes y tallados. Posee pilastras con ornamentos en forma de "C" y "S". El contorno del nicho va acorde con la forma de la cruz. No tiene friso ni remate, solo un baldaquín. Las esculturas de la Virgen y San Juan presentan alteraciones en su policromía.

Es un retablo rococó con pilastras muy delgadas y sinuosas. Es lamentable que no conserve su policromía original. El fondo del nicho está adornado con lacerías que se disponen en forma de rombos (recuerdan los estofados de las esculturas de la misma época). El remate del nicho es tipo baldaquino y los bordes parecieran representar telas y encajes que se van plegando. El "techo-baldaquín" solo es una ilusión óptica.

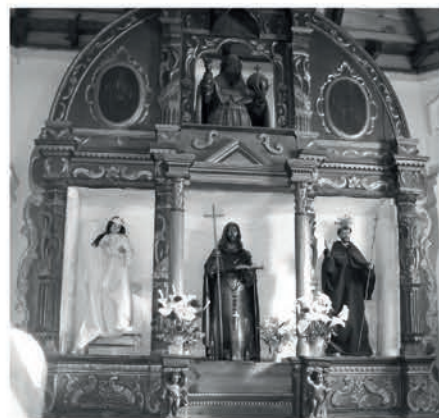
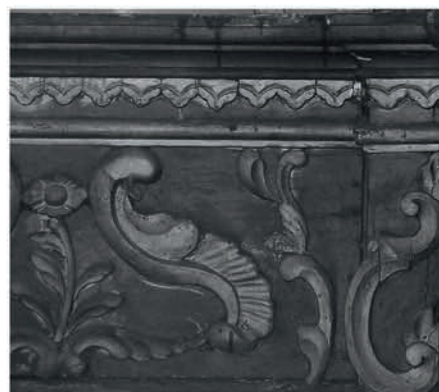
Retablo mayor, iglesia de Sacapulas, Quiché, segunda mitad del siglo XVIII

1. Tallados planos y sinuosos en forma de "S".
2. Tallado de media flor.
3. Borde y marco de pintura con tallados curvos y pequeñas flores.
4. Pilastra acanalada y tallados en "S" planos.
5. El baldaquino del remate es similar a una pieza del museo de Capuchinas, La Antigua Guatemala.
6. Una pieza del museo de Capuchinas, La Antigua Guatemala similar al remate de Sacapulas.

Posee pilastras rococó, con acanalados y tarjas en forma de "C", en pares. La cornisa es recta y mínima con un diseño dentado que se repite. Al retablo le hacen falta algunas partes importantes: el banco del nicho central y las piezas internas de los nichos. Es sumamente plano. El nicho de Dios Padre más bien pareciera el de un crucificado que tiene tres lóbulos. No todo está lleno de ornamentación. Hay partes planas para dejar los tallados holgados y el fondo dorado.

Distorsiona la percepción del retablo la forma en que está pintado actualmente. Tendríamos que imaginarlo todo dorado o posiblemente los tallados dorados y el fondo de un color claro, por ejemplo blanco o un color pastel. Los tallados son planos en forma de "S", todo es de curva y contracurva. Las pilastras son delgadas y angostas. El tercio inferior tiene elementos parecidos a estrías. Arriba, es la mitad de una flor y dos elementos en forma de "C" en pares. En el friso se observa una flor al centro acompañada de dos rocallas. El guardapolvo es delgado con borde sinuoso que se complementa con rocallas. Los aletones del remate tienen un borde con tallados sinuosos y pequeñas florecillas, al igual que los marcos de las pinturas. Las columnas y atlantes no son originales del retablo.

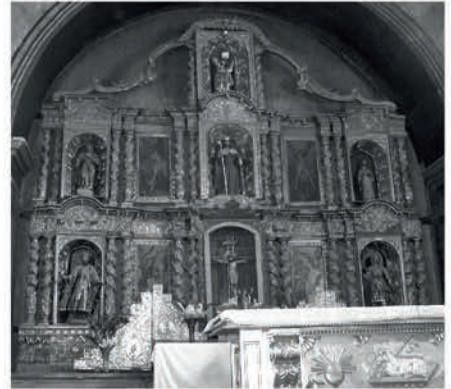
Retablo mayor, iglesia de San Cristóbal, Totonicapán, último cuarto del siglo XVII

1. Relieves muy planos, de largas hojas que van haciendo curvas, de tallado sencillo.
2. Columnas salomónicas pareadas, marcado el tercio inferior con hojas de acanto.
3. Cornisa con quiebres a 90°.
4. Pequeñas granadas en la parte de abajo de la cornisa.
5. Pinturas rectangulares, de proporción vertical que representan martirios de apóstoles y de los primeros cristianos.
6. Nicho de arco de medio punto, abocinado.
7. Se alternan calles de pinturas y esculturas.

Quizás un guardapolvo llenaría todo el espacio del arco. Al retablo parece que le faltan piezas en el remate.

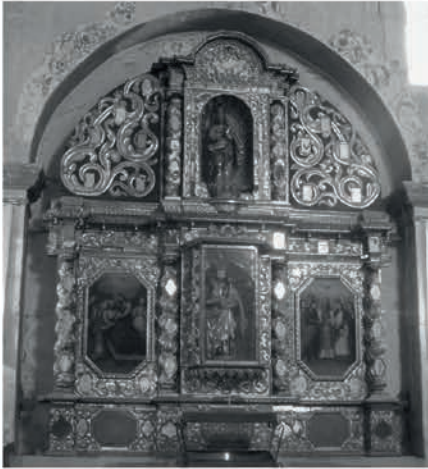
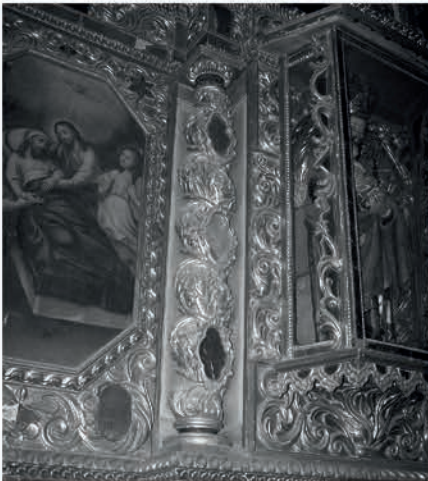
Retablo de San José, iglesia de San Cristóbal, Totonicapán, último cuarto del siglo XVIII

1. Relieves sinuosos y planos propios de la región
2. Espacio posiblemente para alguna pintura, sustituida por un espejo y ahora lo ha perdido
3. Espejo
4. Espejo incorporado a los relieves
5. Espejos poligonales en los fustes de las columnas salomónicas
6. Borde de peana con espejos
7. La peana es volumétrica, cóncava adornada con tres hojas de acanto
8. A los lados de la peana se observan tallados de hojas largas curvas

Las columnas son salomónicas con espejos de forma poligonal y cuadrada añadidos en el fuste. El retablo se decora con relieves de follajes curvos de largas hojas, planas y doradas. Al centro tiene un nicho flanqueado por columnas salomónicas con espejos. Los aletones son semicirculares y sus relieves son planos, curvos, con espejos insertos. En el remate hay espejos rectangulares, cuadrados, poligonales y en forma de estrella de ocho picos. Se utiliza la perspectiva visual.

Es un retablo salomónico con integraciones de espejos, que podría deberse a que se trató de ajustar a los gustos rococó del barroco final. Se observa que se desbastaron relieves para colocar los pequeños espejos en todo el retablo. El banco tenía pinturas ochavadas que ya no están allí, solo quedaron los marcos. El tipo de tallado (plano, sencillo, de largas hojas que se enrollan) es el típico de la región de occidente. El fondo verde de los aletones del remate no corresponde al salomónico, sino que es más lógico que haya sido todo dorado. Puede ser una intervención moderna ya que todos los retablos de esta iglesia fueron restaurados recientemente. Las pinturas tienen marcos ochavados, forma que corresponde al salomónico.

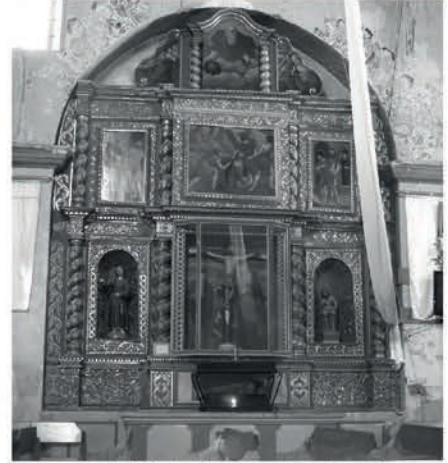
Retablo de la Pasión, iglesia de San Cristóbal, Totonicapán, finales del siglo XVII

1. Pieza pintada de amarillo, lo que ayuda a hacer evidente de que son tallados superficiales, planos, con poco relieve.
2. El tallado plano y sinuoso es el típico del occidente, incluso la forma de la flor con una hoja en forma de "V" y sobre ellas pequeños puntos que forman la flor.
3. Estas dos columnas salomónicas están en el primer cuerpo.
4. La más delgada es la del externo.
5. Columna que flanquea el nicho del Crucificado. Se observan dos manufacturas distintas.
6. Es la misma flor del banco, lo que indicaría que estas son las columnas originales del retablo.

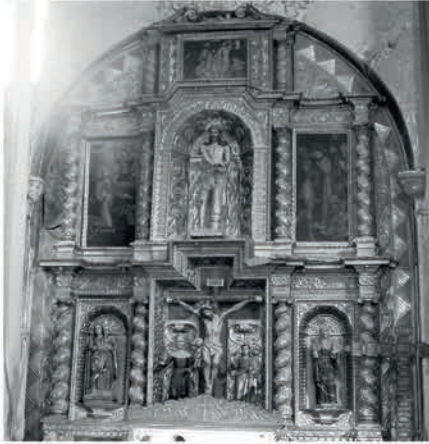
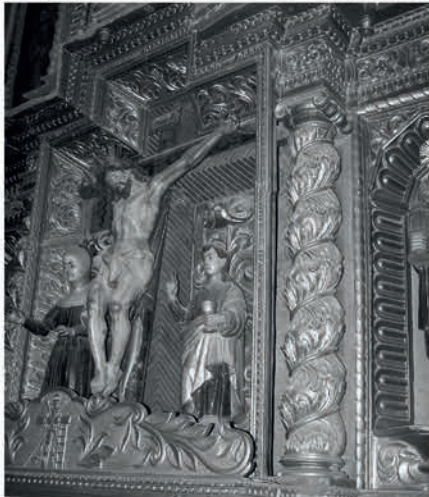
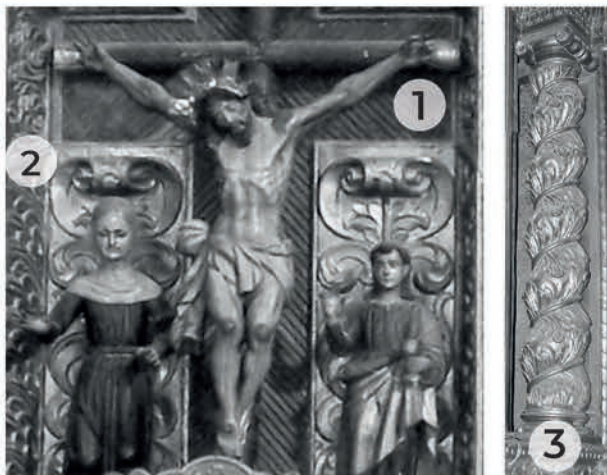
Retablo del Crucificado, iglesia de San Cristóbal, Totonicapán, finales del siglo XVII

1. Tallado tipo "ashurado" en el fondo del Crucificado.
2. La forma del "nicho", aunque solo es un fondo de la escultura. Es una gran hoja simétrica que en la parte superior se enrolla y crea un volumen con sombra.
3. Tipo de columna salomónica del primer cuerpo: el fuste es completo en forma helicoidal ascendente, con follaje ancho que emerge del lazo que separa cada espira.

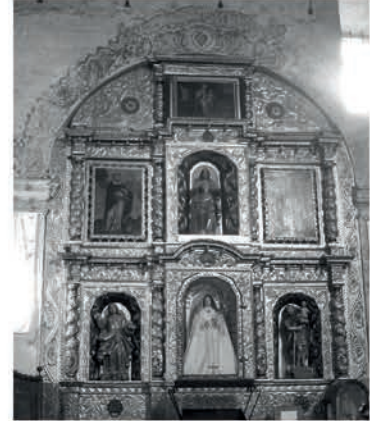
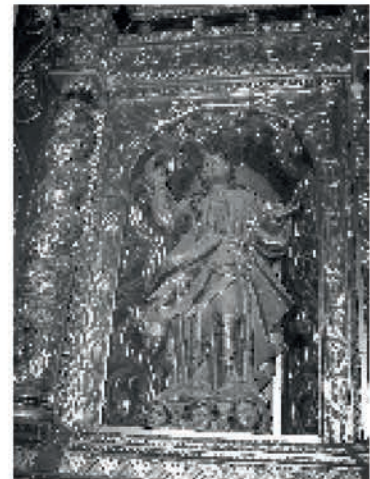
Retablo Nuestra Señora del Rosario, iglesia de San Cristóbal, Totonicapán, último cuarto del siglo XVII

1. La cornisa se curva suavemente.
2. Los tallados son planos y de largas hojas, que se enredan entre sí, curvándose, como se han visto en otros retablos de Quetzaltenango.
3. Escudo de ave, quizás sea un águila
4. Venera en el banco.
5. Florero (son 4) en el banco. Su diseño es simétrico.
