Universidad de San Carlos de Guatemala
Dirección de Investigación de la Facultad de Arquitectura

**Catálogo de retablos barrocos
del interior de Guatemala
Arte sacro en once departamentos del país**

Brenda Janeth Porras Godoy
Guatemala, 2024

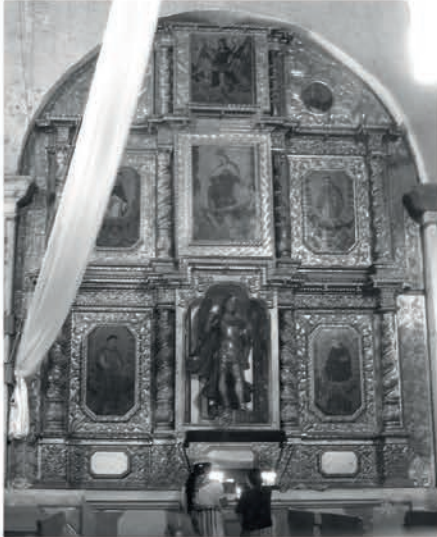
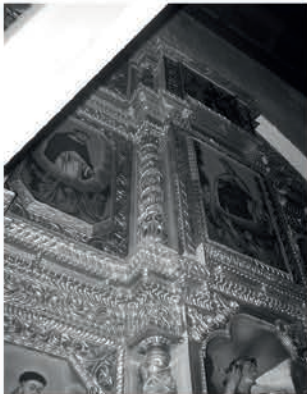
Retablo de San Miguel Arcángel, iglesia de San Cristóbal, Totonicapán, último cuarto del siglo XVII

Posee columnas salomónicas con hojas de acanto de base, cornisas rectas. La iconografía del retablo, como cosa excepcional, parece estar intacta, con la única desventaja que no conserva las pinturas del banco. Todo el retablo se refiere a las almas del purgatorio. Este es un caso ejemplar de cómo se puede percibir un retablo que está casi intacto. En la calle central se omiten los ejes horizontales, al colocar movimiento en las cornisas, acentuando la verticalidad, algo que ocurre en otros retablos de esta misma iglesia, incluso en otras iglesias.

Se observa igual estructura en varios retablos salomónicos de la misma iglesia, con algunas variantes en los movimientos de las cornisas, en este caso con quiebres a 90° en la calle central, en el primer y segundo cuerpo, manejando conceptos de jerarquía, haciendo énfasis en la calle central. La forma de los marcos de las pinturas van acorde al barroco salomónico: no ocupan la totalidad del espacio sino que dejan bordes anchos tallados, dorados, alrededor de la pintura y además son ochavados. Los fustes de las columnas salomónicas son los elementos que aportan movimiento. Se percibe un deseo de llenar en su totalidad las superficies del retablo con relieves dorados, de hojas largas, sinuosas y planas, como las propias de la región.

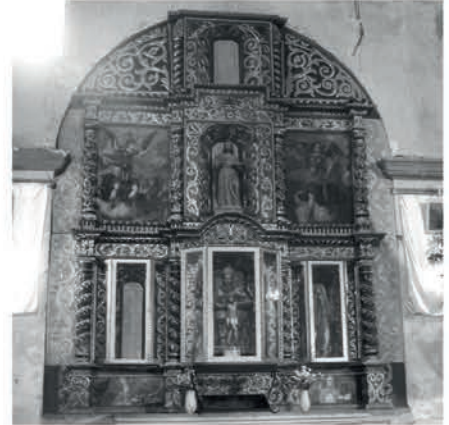
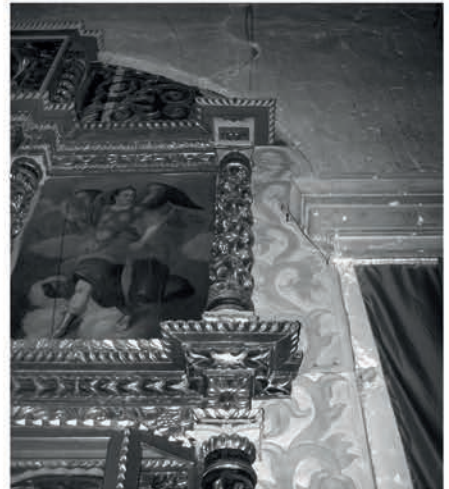
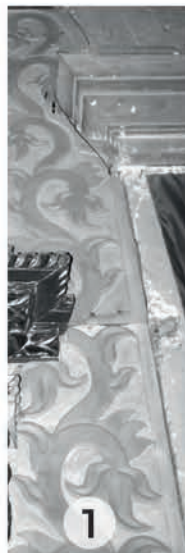
1. Relieves del guardapolvo, muy planos.
2. Tallados planos de hojas anchas en cada una de las espiras de la columna salomónica del primer cuerpo. Las espiras abarcan la totalidad del fuste.
3. Detalle del diseño de los relieves de los laterales del remate. El fondo de color verde no es original. Se puede observar el tipo de diseño curvo, dando la impresión de no tener ejes rectos.
4. Se corta abruptamente lo que hace pensar que fue adaptado para colocarse en ese lugar.

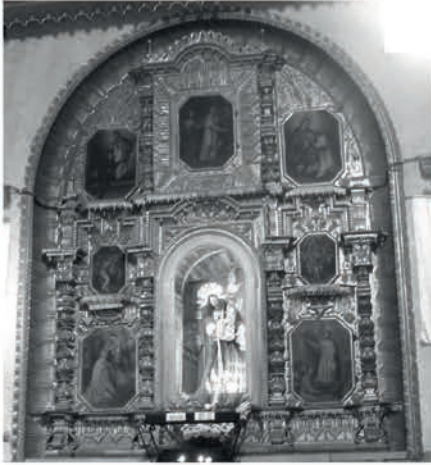
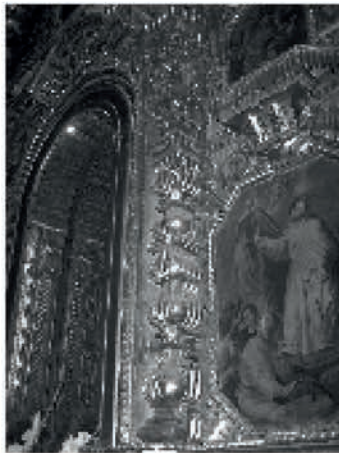
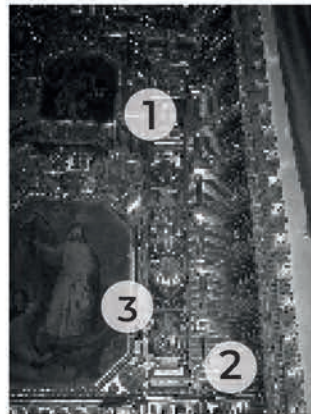
Retablo de San Pedro Nolasco (Nazareno), iglesia de San Cristóbal, Totonicapán, último cuarto del siglo XVIII

El retablo posee pilastras mixtilíneas. Las cornisas en el remate forman una curvatura, casi un arco de medio punto. El nicho de Jesús Nazareno no es original. Los aletones del remate son semicirculares, bastante peraltados con tallados holgados y delgados con pinturas ochavadas, un poco más abajo que la central. Se observan calados en la parte superior de la cornisa. Se eliminan cornisas, acentuando la verticalidad. Las bases de las columnas en el banco tienen modillones que crean vacíos y sombras.

1. No hay entablamento ni cornisa
2. Guardapolvo cóncavo con tallados de líneas seriadas
3. Pilastra de perfil mixtilíneo
4. Banco: tallado del banco en forma de cortinilla con borlas
5. Base de las pilastras con modillones que dejan espacios vacíos
6. Detalle de los tallados y de la forma cóncava del guardapolvo

Éste es un claro ejemplo de cómo en la etapa del barroco final la estructura arquitectónica se desvanece y ya no existe una clara definición de calles y cuerpos. Aunque los que más se desvanecen son los cuerpos, quedando la noción de calles porque están delimitadas por pilastras. En el banco, los tallados son como bordes de una cortina. Se encuentran similares en retablos laterales de la iglesia de la Merced de la ciudad capital. Tres puntos interesantes del retablo son: 1. la forma cóncava del guardapolvo, testimonio del buen manejo de la madera 2. la sustitución de entablamento y cornisa por pinturas con peanas y un remate de líneas angulares 3. el amplio marco dorado de la pintura del remate 4. baldaquín encima del retablo.

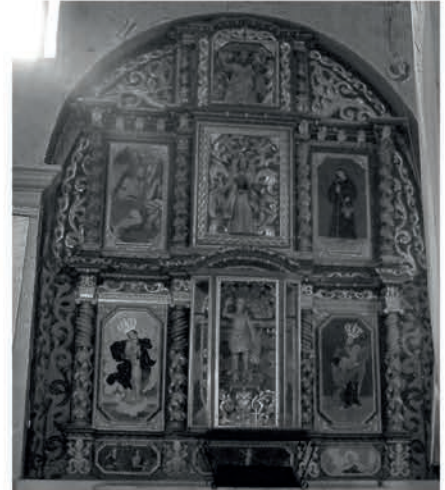
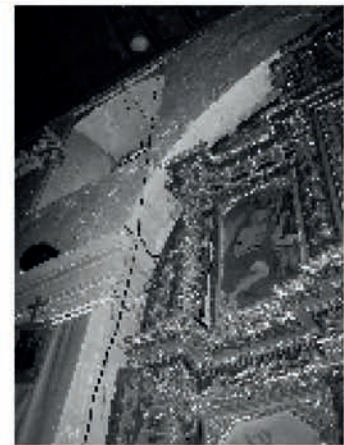
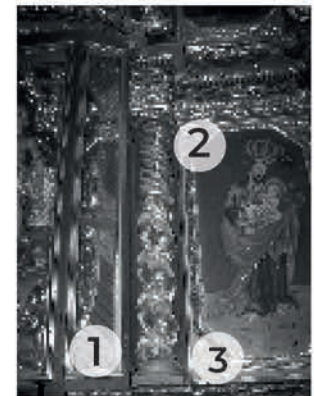
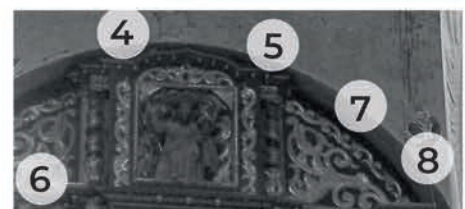
1. Tallado en forma de líneas seriadas, quedan ocultas por la policromía que no es original.
2. Tercio superior con estrías en las espiras.
3. Espiras helicoidales con tallados de hojas cortas y anchas.
4. En la parte superior tiene arco conopial muy plano con granadas en la parte inferior.
5. Nicho con arco poligonal
6. Hojas de acanto.
7. Los aletones del remate son semicírculos con relieves sinuosos y planos.
8. El borde del guardapolvo continúa en el remate.

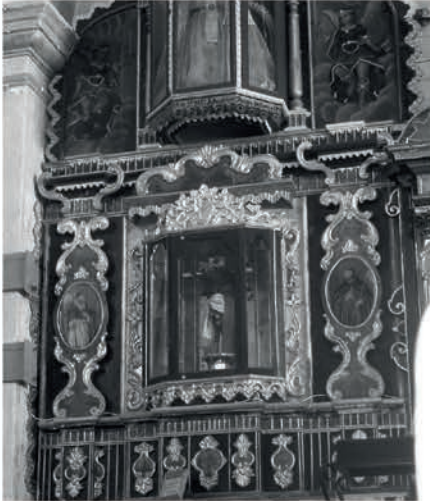
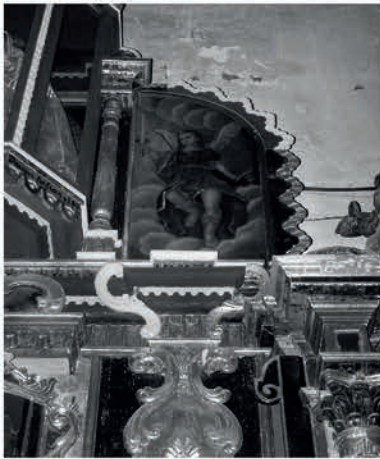
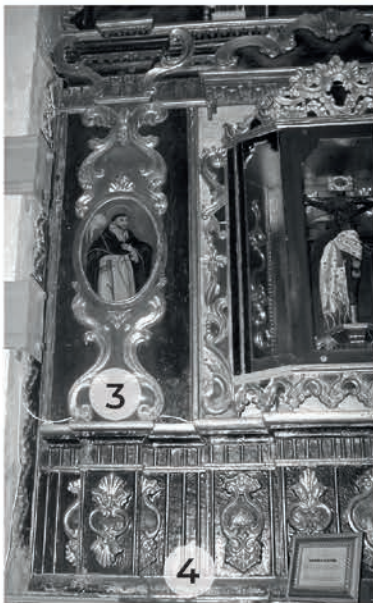
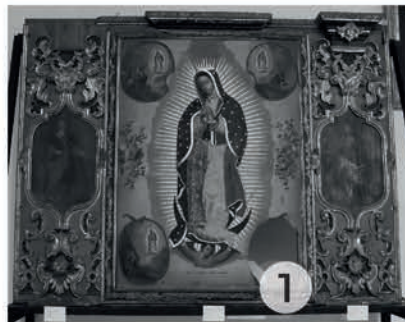
Retablo del Santo Cristo de Esquipulas, iglesia de San Cristóbal, Totonicapán, último cuarto del siglo XVIII

Retablo de un solo cuerpo. Posee pilastras muy delgadas con bordes sinuosos y pinturas insertas. No tiene cornisas ni entablamento. El nicho del remate es tipo camarín, tiene la fecha de 1885 y a los costados, pinturas semicirculares de arcángeles con un borde sinuoso y dorado. Nos ayuda a comprender el arte en el siglo XIX. Este tipo de retablo es similar a otro que se encuentra en el Museo de Arte Colonial de Guadalupe con pinturas en las pilastras.

1. Retablo en el Museo de arte colonial de la misma tipología: un espacio cuadrado amplio al centro y dos pilastras con pinturas insertas. Pareciera que fue creado para un espacio arquitectónico reducido, quizás una capilla.
2. El nicho es tipo camarín con ornamentación tallada y espejos.
3. Pilastra con pintura inserta.
4. Banco alto con tarjas en forma de rocallas.

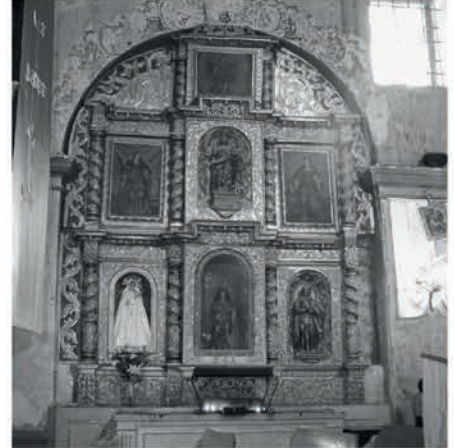
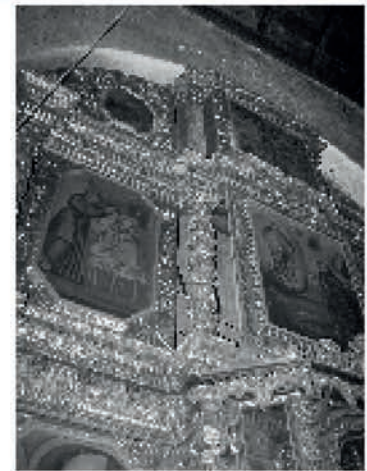
1. Columna salomónica: espiras con follaje y flores.
2. Hojas de acanto.
3. Pinturas de la vida de San Antonio.
4. Cornisa con pequeñas granadas en la parte inferior.
5. Pintura ochavada
6. Relieves sinuosos y planos.
7. Nicho que no es original, es de la última etapa del barroco.
8. Bordes del barroco final.
9. La columna salomónica queda escondida detrás de la pilastra del barroco final.
10. Borde sinuoso, rojo y dorado (de influencia chinesca), forma una sucesión de arcos conopiales uno tras otro y tallado de líneas en serie

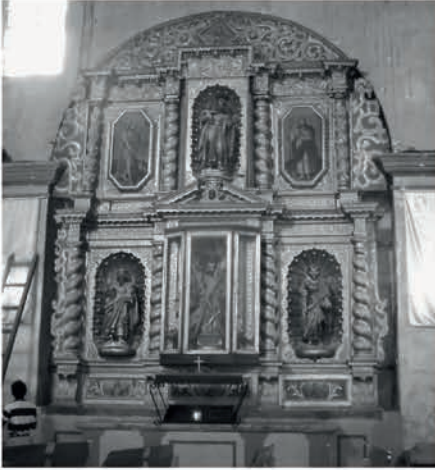
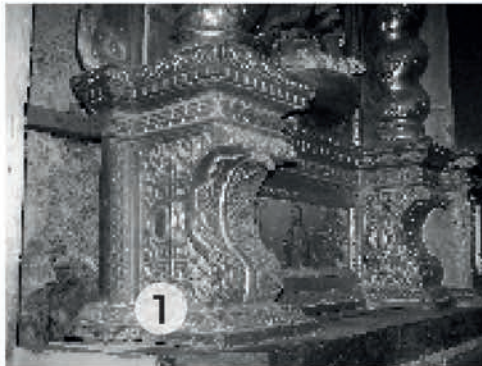
Retablo de San Andrés, iglesia de San Cristóbal, Totonicapán, finales del siglo XVII

El retablo es un ensamblaje de partes con diversos tipos de tallados. Por el hecho de que no tenga remate y la forma del guardapolvo, es posible que se trate de un retablo que fue adaptado para ese espacio. Llama especialmente la atención el grosor de las columnas del primer cuerpo, que las espiras sean lisas y que solo tenga un diseño justo en el medio. Se observan diferencias de tallados, por ejemplo, en los frisos. Los nichos son ovalados, poco profundos, gallonados y su borde como de venera. El nicho central tiene un frontón triangular roto como remate.

1. Bases de las columnas en el banco, con perfil curvo.
2. Nicho ovalado, poco profundo, borde tipo venera.
3. Columna salomónica. El relieve está en medio de la espira.

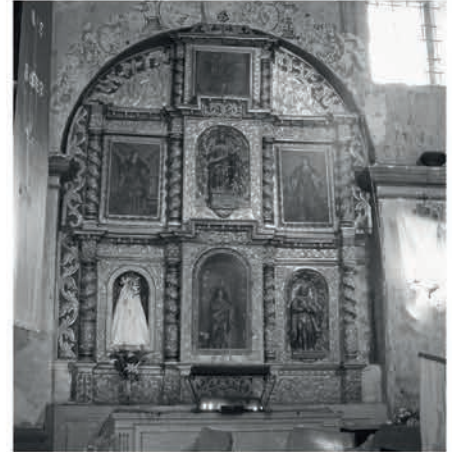
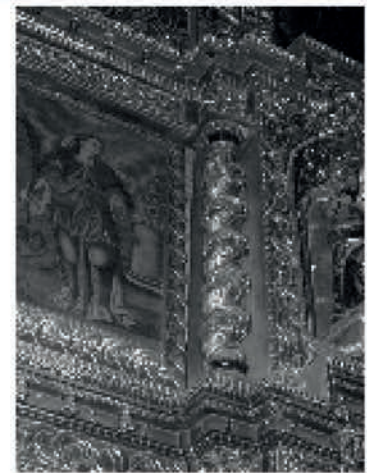
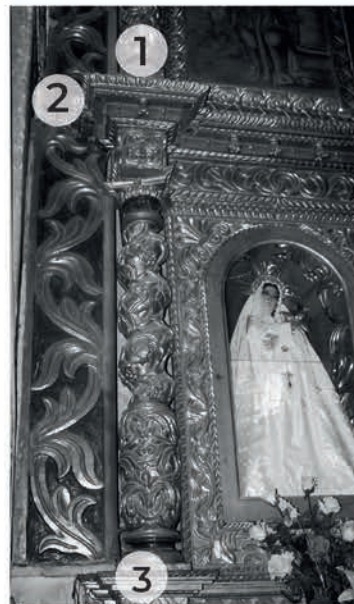
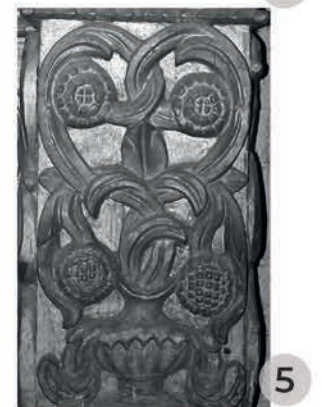
1. Cornisa recta con pequeñas granadas.
2. Guardapolvo con follaje con fondo verde.
3. Columna salomónica con el tercio inferior marcado.
4. Florero en el banco, entre columnas, con largas hojas y frutos con una hoja en "V" de donde emerge (como en otros retablos de la región) la flor parece una mazorca.
5. Florero debajo de las columnas con flores circulares.

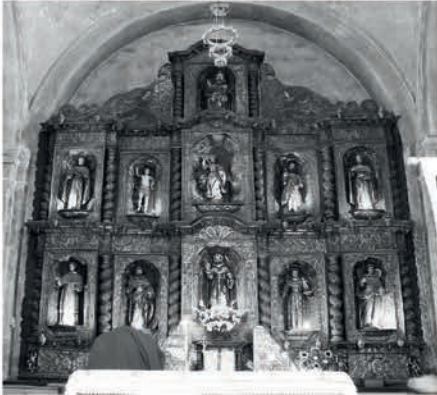
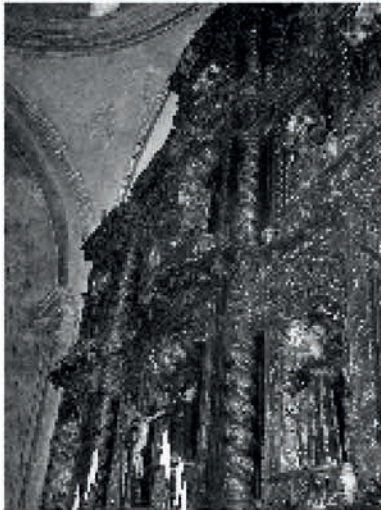
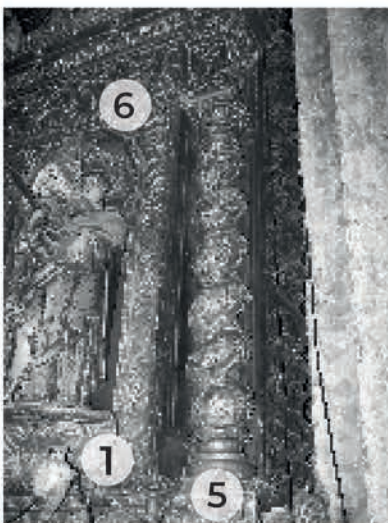
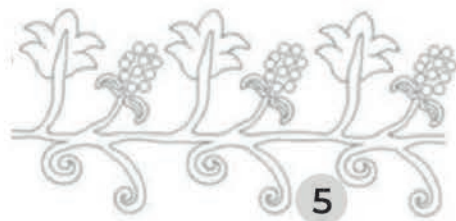
Retablo mayor, iglesia de San Francisco El Alto, Totoncapán, último cuarto del siglo XVII

Es un retablo plano, con clara cuadrícula, dividido por cornisas y columnas, con presencia absoluta de nichos y esculturas. Las cornisas son rectas y se curvan levemente en la calle central. Los relieves son curvos, planos y llenan todo el espacio. El retablo llena todo el muro testero. Este retablo está prácticamente intacto, no tienen vidrios en los nichos y eso ayuda a percibir todo el conjunto de mejor manera. Único es el caso de incorporar elementos de madera con forma de corazón en las cornisas. Se emplea la perspectiva visual lo que hace que sean armónicos todos sus elementos.

1. Piezas en forma de corazón decoradas con flores. Se desconoce su función, posiblemente es una ofrenda.
2. Banco repleto de relieves con una tarja con una flor al centro.
3. "Niño" como un pequeño atlante en una tarja que se enrolla en sus extremos.
4. Tarja. A partir de ella se desarrollan los relieves.
5. Diseño de la columna salomónica del primer cuerpo.
6. Nicho abocinado, poco profundo.

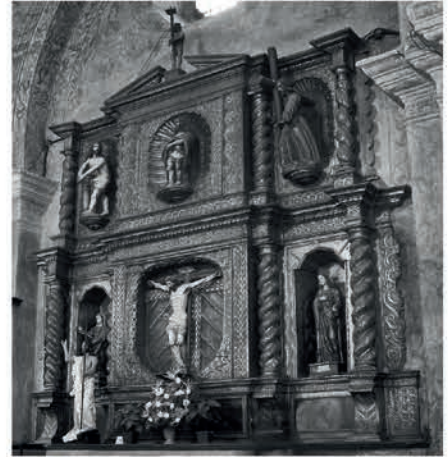
1. Calle central adelantada.
2. Frontón roto.
3. Nicho ovalado poco profundo en forma de venera.
4. Cornisas rectas.
5. Diseños repetitivos en los relieves
6. Pinturas en el banco (posiblemente no sean originales).
7. Guardapolvo no original.
8. Columna salomónica de ocho espiras.
9. Relieves en círculos encadenados.
10. Nicho no original.
11. Columna salomónica de cinco espiras.
12. Guardapolvo, puede ser original.
13. Hoja de acanto en el banco.

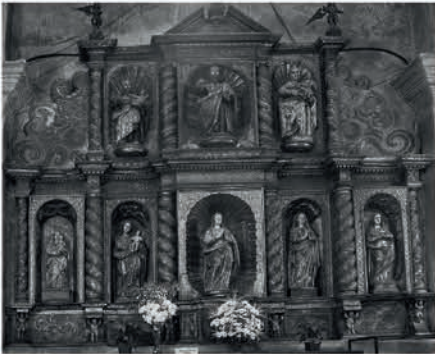
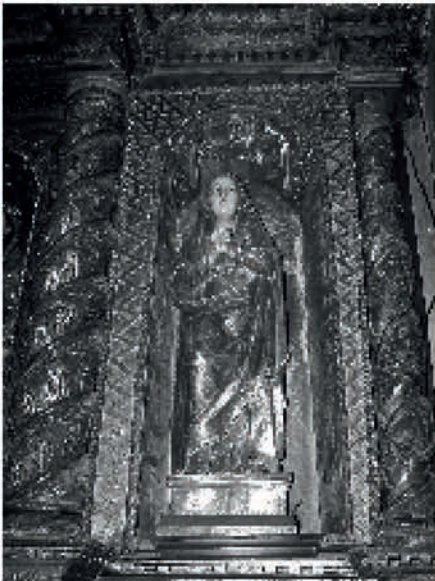
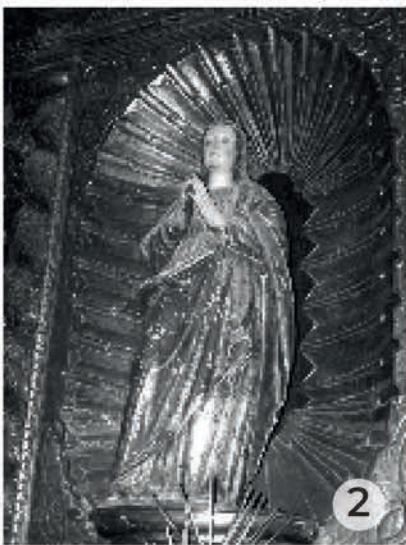
Retablo de la Inmaculada, iglesia de San Francisco El Alto, Totonicapán, finales del siglo XVII

Este retablo es un ensamblaje de partes de distintas procedencias. Tiene una relación estrecha con el retablo del Crucificado que está a la par. Distrae el ver esculturas tan distintas al retablo en cuanto a calidad plástica e iconografía. Se guardan conceptos de perspectiva visual y de jerarquía dándole importancia a la calle central. Las columnas son salomónicas, las cornisas son rectas, los nichos son poco profundos, en forma de venera.

1. Niño atlante en el banco de diferente manufactura que el de abajo y que está en el mismo retablo y es de mejor calidad plástica.
2. Nicho ovalado y poco profundo que casa perfectamente con la escultura. Los tallados traen a la memoria la forma de las veneras. Este nicho es igual a los que están en el retablo del Crucificado.
3. La columna salomónica de la izquierda tiene flores con una base en forma de "V", policromada (puede ser original).
4. Diseño de los follaje de las espiras de la columna de la derecha.

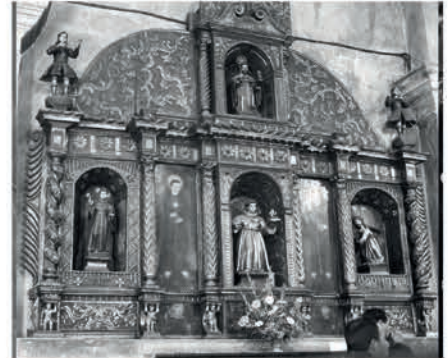
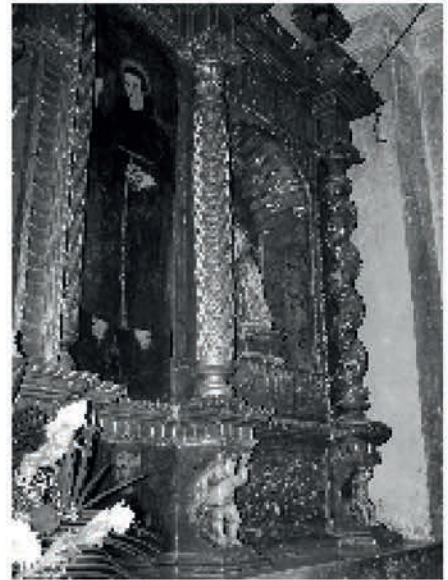
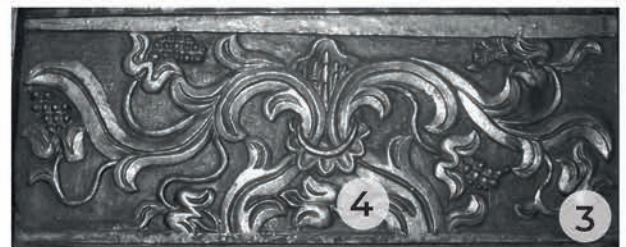
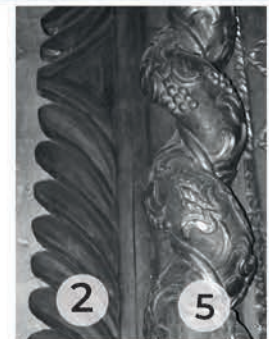
1. Niño atlante en el banco.
2. Detalle del guardapolvo.
3. Diseño del tallado del banco. Es suelto, deja visible el rojo del fondo. Es simétrico de largas hojas planas.
4. Un anillo al centro con pétalos (este diseño se repite en la región del altiplano occidental).
5. Detalle ornamental de las espiras de la columna salomónica, con flores como las del banco. Su forma parece una mazorca.

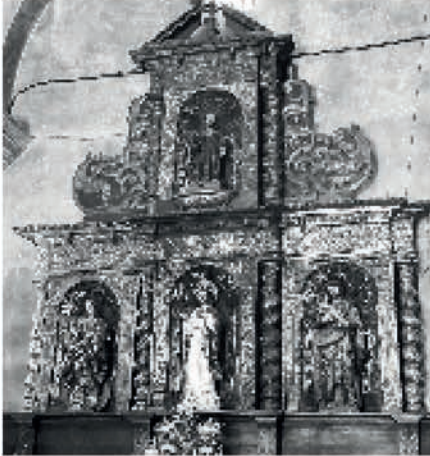
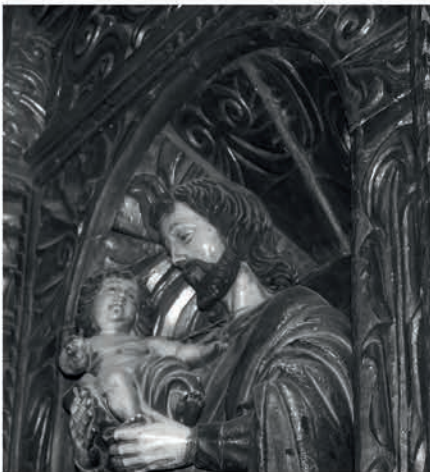
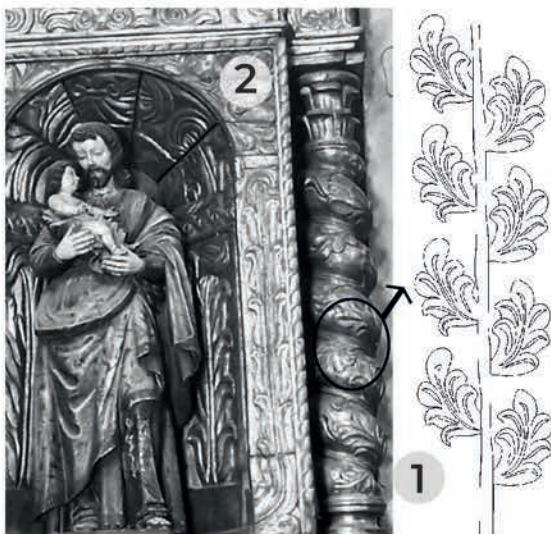
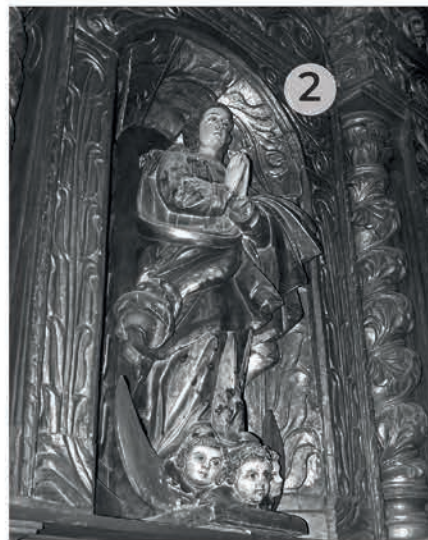
Retablo del Sagrado Corazón, iglesia de San Francisco El Alto, Totonicapán, último cuarto del siglo XVII

El retablo posee una estructura cuadriculada, delimitada por columnas y cornisas. Predominan los tallados dorados y la escultura. Es posible que el rojo no sea original. Es particular el borde de los alerones. No hay contraste entre luz y sombra. Las columnas salomónicas tienen cinco espiras. Las cornisas son rectas. Los nichos son de arco de medio punto, abocinados, poco profundos. El remate tiene frontón roto con una pequeña escultura de Jesús del Pensamiento. Los alerones del remate poseen un perfil mixtilíneo curvo, de fondo rojo y relieves dorados dispersos de follaje sinuoso. Se emplea la perspectiva visual.

1. Detalle de adorno de la columna salomónica.
2. El nicho es poco profundo, de arco de medio punto, abocinado y también tiene tallados en las piezas interiores, no en el fondo.

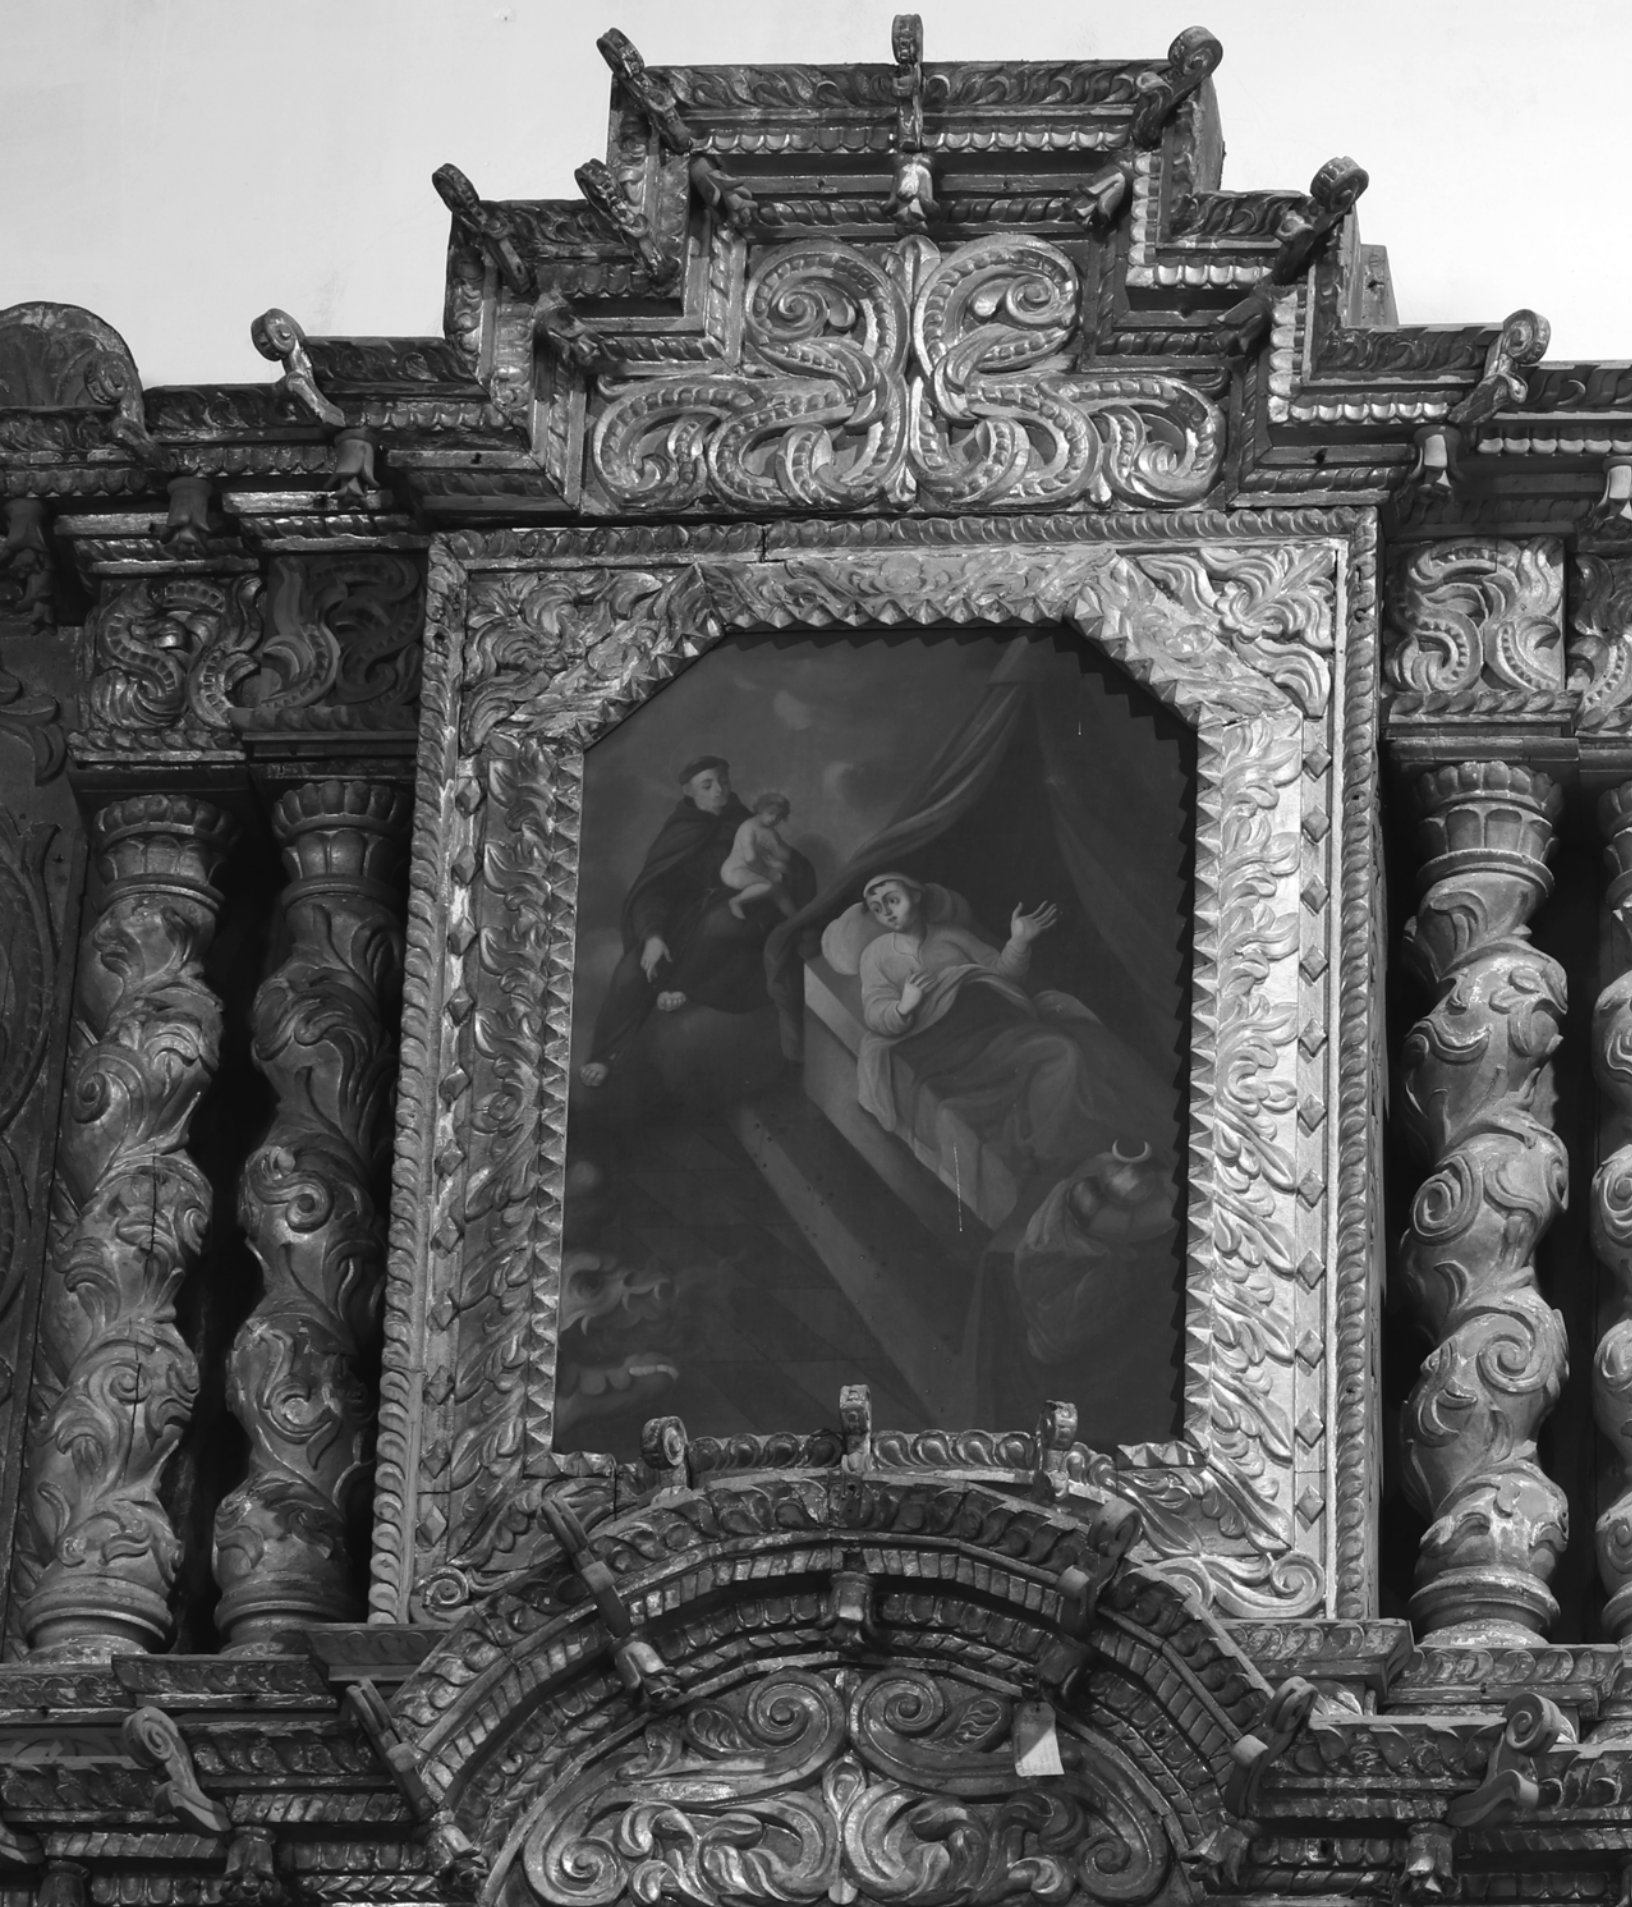
Remate del retablo de San Antonio de Padua de la Iglesia de Tecpán, Chimaltenango.

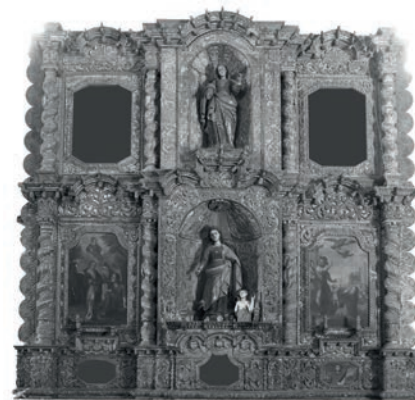
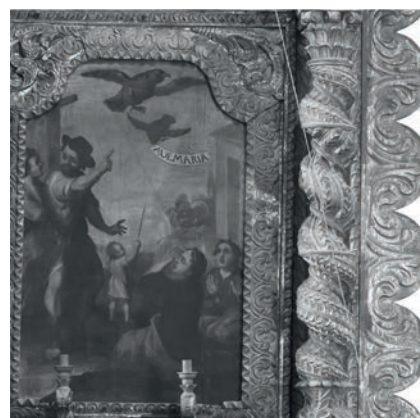
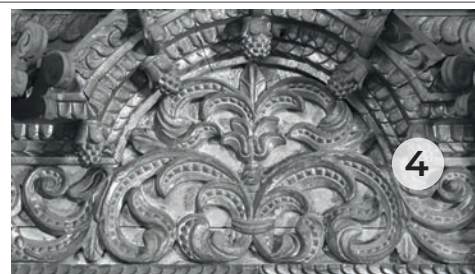
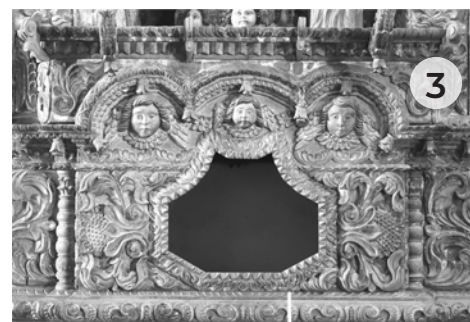
1. Detalle de las espiras.
2. Hojas de acanto de la columna salomónica del primer cuerpo. Estos diseños de la columna se observan en el retablo de Jesús de Poromá.
3. Banco con tres querubines.
4. Relieves con pequeños puntos.
5. Cornucopias para colocar velas.

Solo se marcan los ejes verticales por medio de las columnas, los ejes horizontales quedan suprimidos, incluso el eje horizontal del banco (algo que es muy novedoso). Se forman arcos en las cornisas de las calles laterales con piñas en la parte inferior y unos roleos salientes que coinciden con la ubicación de las piñas. En la parte de atrás del nicho central las piezas verticales forman un semicilindro. Tiene relieves de follajes curvos de largas hojas, planas, con pequeños puntos. No tiene remate.

Las columnas salomónicas tienen la base en forma de hojas de acanto. El fuste es tripartito con el tercio medio entorchado en sentido vertical. El marco de las pinturas es un arco rebajado (casi plano) con los extremos laterales en curva y contracurva. Dejando allí espacios reducidos para algunos tallados en las esquinas. El fuste de las columnas en el segundo cuerpo es todo helicoidal. La peana central forma tres curvas y en cada una hay un querubín. Debajo un marco mixtilíneo para pintura. Las calles laterales, en el banco poseen pinturas ochavadas, y cornisas que se quiebran a 90° en los cuerpos.

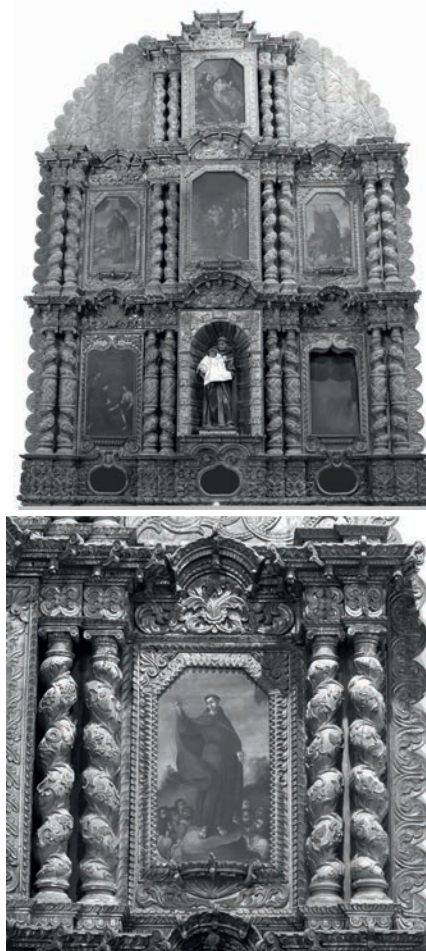
Retablo de San Antonio, iglesia de Tecpán, Chimaltenango, último cuarto del siglo XVII

Posee columnas pareadas, lo que acentúa la sensación de movimiento. Emplea con maestría la perspectiva visual. En el primer cuerpo las columnas son salomónicas con fuste tripartito y tienen el fuste helicoidal en el segundo cuerpo y en el remate. El nicho es de arco de medio punto, las piezas verticales forman un semicilindro. En el remate la cornisa tiene triple quiebre a 90° formando un elemento piramidal. Las pinturas tienen marco de arco conopial en el primer cuerpo y de arco poligonal en el segundo cuerpo y en el remate.

Es un retablo de sutiles movimientos dentro de la "rigidez" de la cuadrícula la cual Guatemala nunca abandonó. Se observan ciertas similitudes con el retablo de la santa de la ficha anterior: las curvaturas con querubines en el banco, la forma de "romper" el eje horizontal del banco con los roleos de los marcos de las pinturas, los pequeños puntos en los relieves, con piñas en la parte inferior, roleos salientes que coinciden con la ubicación de las piñas, el guardapolvo y la forma de curvar las cornisas. Las columnas del primer cuerpo son tripartitas: helicoidales en los extremos y en zigzag en el centro.

No existe ninguna relación, el retablo está colocado sobre un altar de mampostería y anclado al muro lateral.

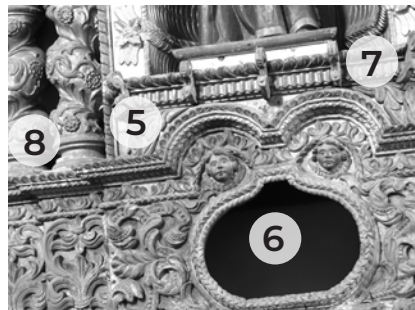
1. Las pinturas tienen una pequeña peana con elementos que pudieran ser "cornucopias".
2. Arco conopial.
3. El friso se amplía al curvarse la cornisa y deja el espacio para el decorado en forma de flor.
4. Se observan pequeños puntos en el follaje como en el retablo de la santa que está al frente.
5. En el banco, la cornisa forma dos curvas en las que se colocan querubines.
6. Marco de pintura en el centro del banco.
7. Cornucopias en la peana.
8. Las columnas salomónicas pareadas tienen follaje y unas flores circulares con centro punteado y dos círculos de pétalos.

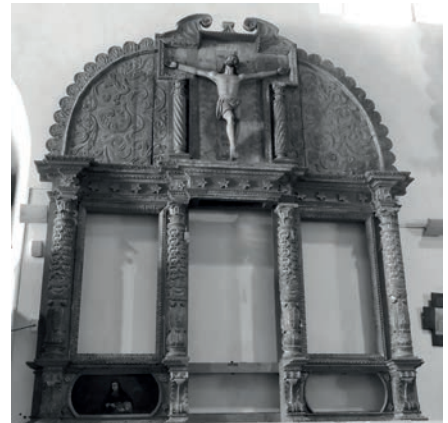
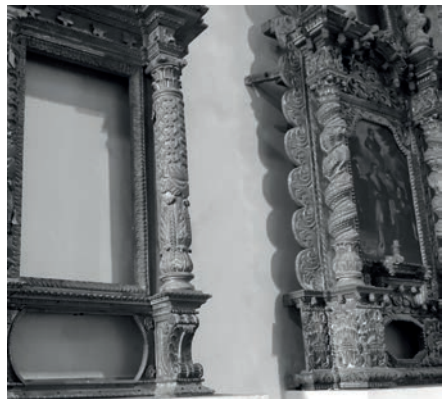
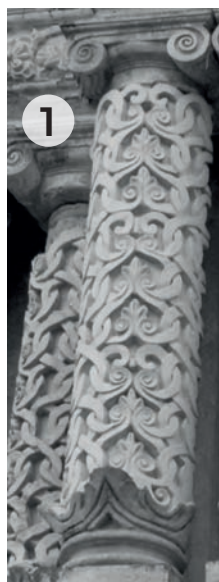
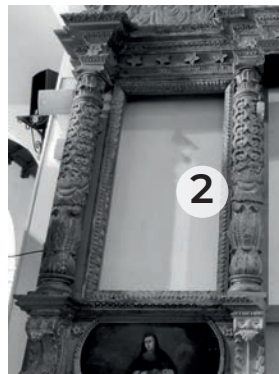
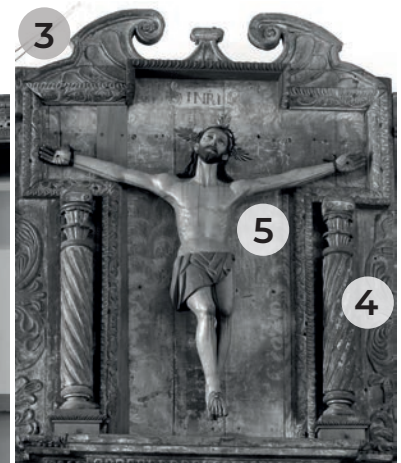
Existe similitud entre:

1. Las columnas de El Carmen de 1728.
2. Las del retablo Iglesia de Tecpán: fustes con relieves de diseño que se repite y hojas de acanto en la base.
3. Frontón roto con roleos
4. Columnas entorchadas.
5. Crucificado, está en un marco en forma de cruz. Al fondo está pintada una cruz entre nubes.

Es un ensamblaje de partes de distintas procedencias, algunas incluso manieristas. La estructura general del retablo (de un cuerpo -con predominio de pinturas- y remate) parece más bien de una etapa renacentista. Lo más barroco del retablo pueden ser las columnas y los relieves del remate con follaje sinuoso, aunque disperso, de largas hojas que se van curvando. Las columnas del cuerpo son de fuste vertical con relieves, base de hojas de acanto y las columnas del remate son entorchadas. El nicho de Cristo sigue la forma de la cruz pintada, es poco profundo, casi es un marco de pintura más que nicho. En el friso se ve un diseño de flor de cinco pétalos y un círculo en el centro que se repite sucesivamente. Tiene frontón roto y curvo.

El fuste de las columnas es parecido a las de la fachada de la iglesia de El Carmen en La Antigua Guatemala: es un fuste cubierto de relieves simétricos que se repiten sucesivamente. Ambos también tienen una base de hoja de acanto, solo que en el caso del retablo de Tecpán, la base es más alta (podría ser que la base de El Carmen es más corta por razones estructurales). Esta es la ventaja de la arquitectura de retablos: permitía más "riesgos" o "libertades" en el sentido estructural por la ligereza de la madera y el tamaño del retablo.

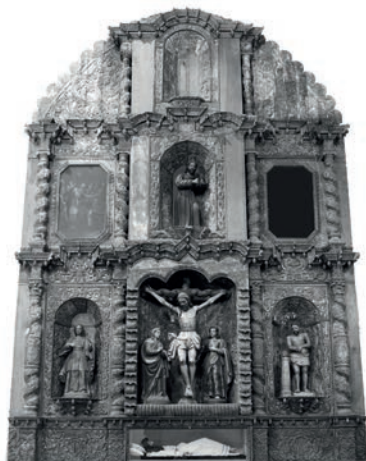
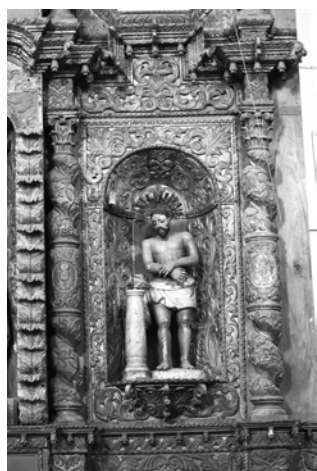
Retablo del Calvario, iglesia de Tecpán, Chimaltenango, último cuarto del siglo XVII

Se emplea con maestría la perspectiva visual. Además de las columnas, la diversidad de formas de las cornisas aporta movimiento y novedad al retablo. El nicho del calvario tiene pilastras que podrían corresponder a una etapa final del barroco. La parte de atrás del nicho forma un semicilindro. Se integran elementos iconográficos en los relieves del banco. Las columnas del primer cuerpo son tripartitas con el tercio medio con escudos. Las del segundo cuerpo y las del remate tienen el fuste completamente helicoidal. Las cornisas son de cuatro formas distintas: ángulo a 90°, múltiples curvaturas, 90° combinado con curvas y leve curvatura.

El retablo está repleto de relieves planos y sinuosos. Tiene en el banco, al centro, atributos de la pasión: martillos con tres clavos y escalera con tenazas. Las columnas salomónicas del primer cuerpo son tripartitas. El tercio inferior está decorado con hojas y flores de cuatro pétalos. El tercio medio tiene escudos con copones y la Eucaristía y en el tercio superior hojas de parra y racimos de uvas, iguales a las columnas del segundo cuerpo y remate. La manera en que se curva la cornisa sobre el nicho del Calvario es única en Guatemala. La forma de la cornisa de la calle central del segundo cuerpo es igual a la de la santa de iconografía desconocida de la misma iglesia. El guardapolvo de medios círculos que se repiten sucesivamente se observan en cinco retablos de la misma iglesia: Santa, San Antonio, Crucificado, San Pablo y este del Calvario. La peana del Calvario es un rollo cóncavo, pieza única en este retablo.

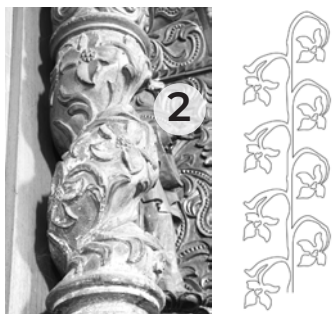
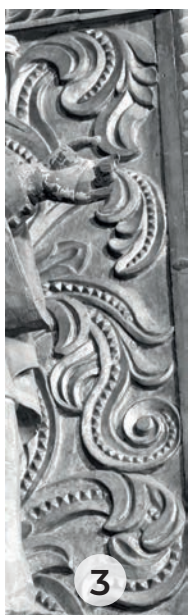
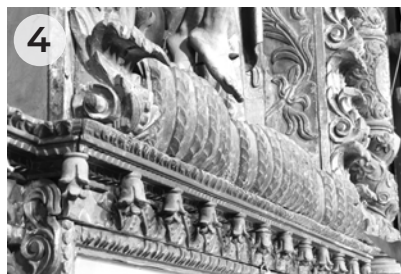
1. Escudo de la Eucaristía.
2. Diseño de flores y hojas del tercio inferior de la columna del primer cuerpo.
3. Se observan en este retablo los puntitos de otros retablos de la misma iglesia.
4. Peana con borde en forma de rollo convexo, único de este retablo.

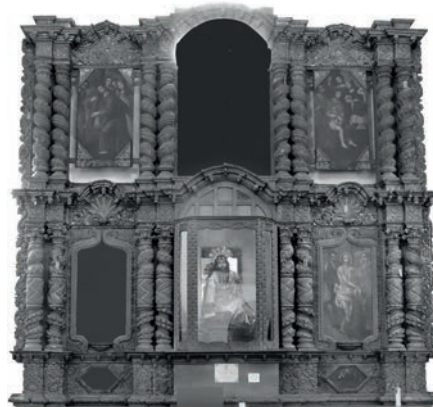
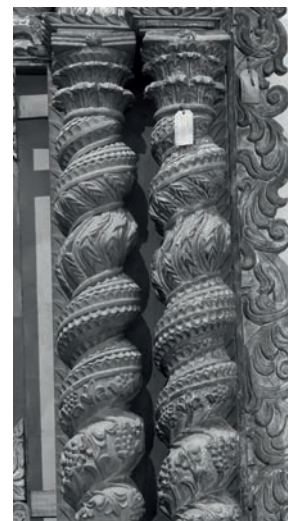
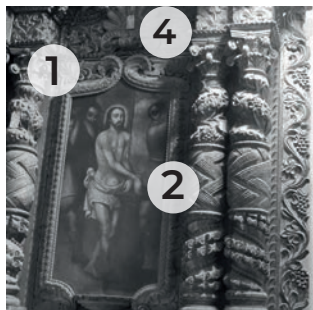
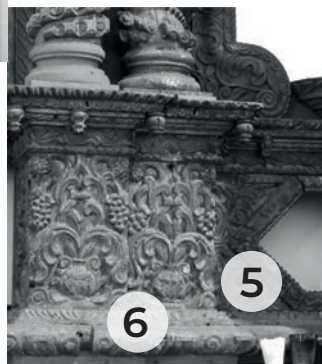
1. Arco conopial.
2. Columna salomónica tripartita.
3. Guardapolvo con racimos de uvas.
4. Diseño de flores de pétalos que también están en el retablo de San Antonio de Tecpán.
5. Marcos en forma de rombos en el banco.
6. Floreros con largas hojas y racimos de uva.

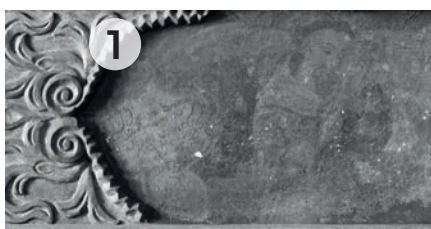
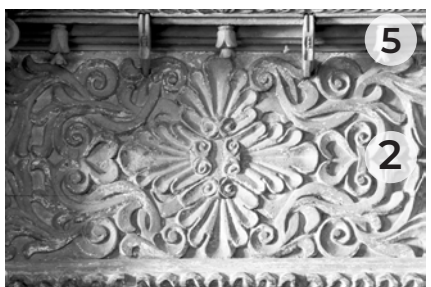
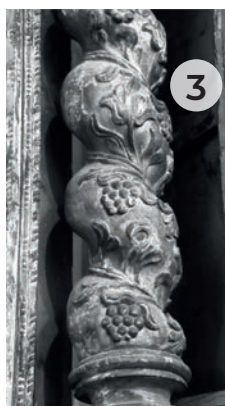
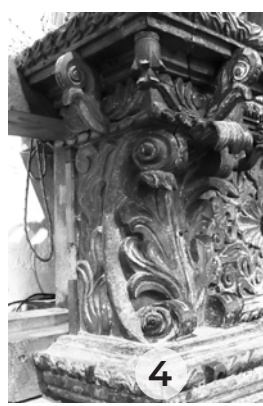
1. Detalle de la pintura del banco de 1758.
2. Diseño de los relieves del banco al centro tiene cuatro conchas en forma de cruz.
3. Las hojas y racimos de uva son los mismos que están en las columnas del retablo de Jesús de Poromá.
4. Hoja de acanto en el banco, en la base de cada columna.
5. Pinjantes y modillones.

- En el retablo lateral de San Pablo está el dato del donante del retablo, con la fecha de 1758, aunque no se sabe si realmente es pintura corresponde al resto del retablo.

- Es impresionante el diseño del pájaro que está en los aletones del retablo de San Pablo. Otros elementos interesantes de los aletones son unas mazorcas entre relieves curvos en el retablo de Santo Domingo.

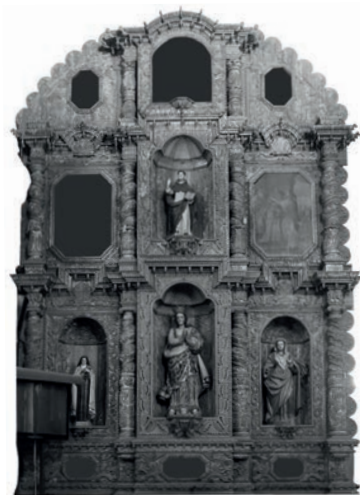
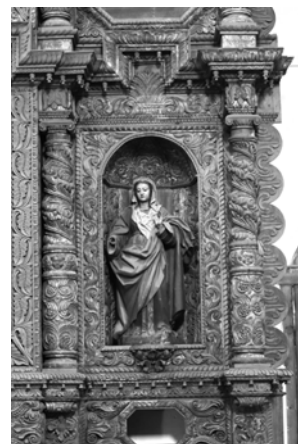
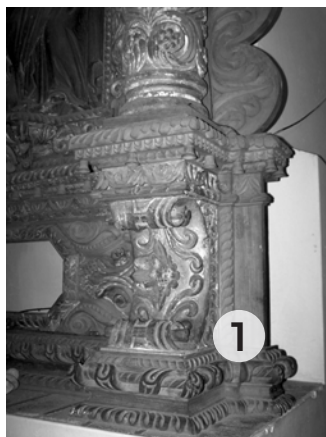
1. Detalle de la tarja del banco de perfil curvo y los extremos enrollados.
2. Columna del primer cuerpo.
3. Marco de pintura ochavada en el remate.
4. Cornisa en forma de arco y concha.
5. Pintura ochavada de la Visitación de la Virgen María a su prima Santa Isabel en el segundo cuerpo.
6. Guardapolvo en forma de semicírculos.
7. Columna salomónica con el tercio inferior en forma de hojas de acanto.

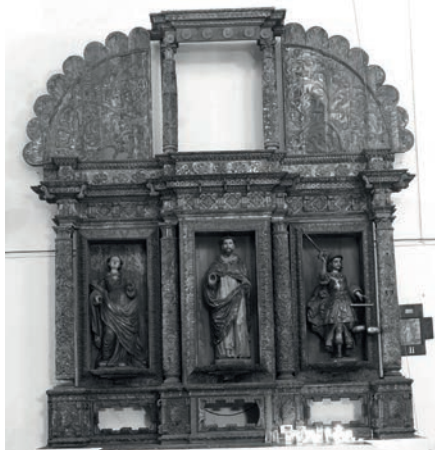
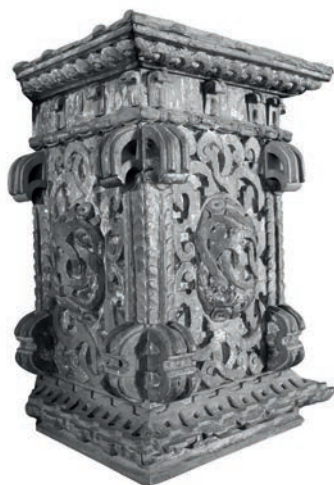
Retablo de Santo Domingo, iglesia de Tecpán, Chimaltenango, finales del siglo XVIII

Es un retablo ensamblado de partes de distintas procedencias. Tiene una configuración similar a los retablos del Crucificado en el remate y el del San Pablo, incluso por la forma de los aletones con semicírculos. Tiene elementos únicos: la forma de los marcos de las pinturas en el banco, los triglifos (hojas de acanto) y metopas (flores) del friso y la forma de los nichos, rectangulares con peanas. Las columnas tienen fuste vertical con relieves planos y apretados, que llenan todo el espacio.

Los marcos de las pinturas del banco son rectangulares con ocho piezas que se enrollan alrededor de cada pintura. No tiene sagrario. Las peanas de las esculturas tienen un par de querubines. El fuste de las columnas es recto y está repleto de relieves sinuosos que recuerdan las columnas de la fachada de El Carmen en La Antigua Guatemala. En la cornisa hay cornucopias o modillones que están en otros retablos de la misma iglesia. Los relieves de los aletones del remate tienen unos frutos que parecen cacao y son dorados. Tienen además los pequeños puntitos que se observan en los relieves de otros retablos de la misma iglesia.

No existe ninguna relación. El retablo está colocado sobre un altar de mampostería anclado al muro lateral entre dos ventanas en alto.

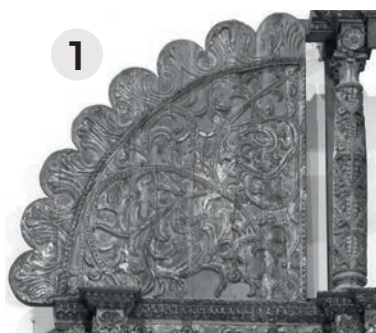
1

1. Uno de los aletones semicirculares del remate, en el borde tiene semicírculos que se repiten sucesivamente como los tienen varios retablos de la iglesia de Tecpán.
2. Detalle de un fruto de cacao en la ornamentación del remate.
3. Relieve de la columna.

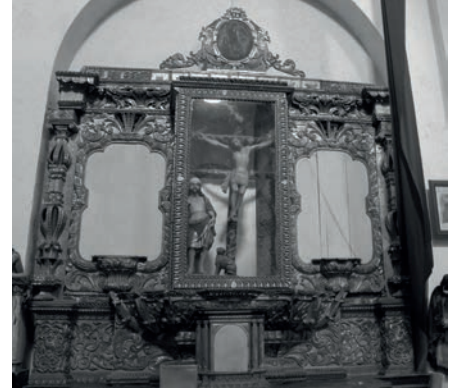
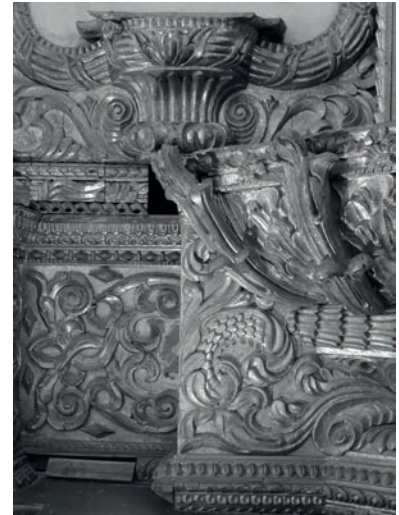
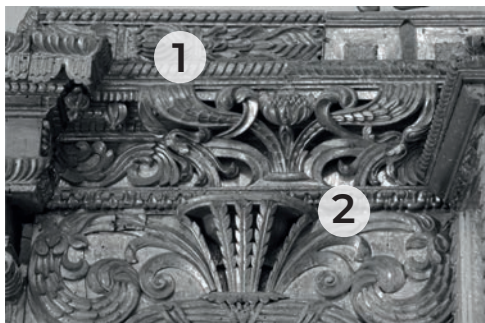
1. Relieves del friso, se desprenden para dejar espacios huecos y producir efectos de sombras.
2. Pirámide invertida debajo del friso, también está hueca para hacer sombras.
3. Ave mítica en el marco del medallón del remate con la pintura de San Miguel. En total son dos aves.

El retablo ocupa en su totalidad el ancho del arco del muro lateral de la iglesia, no así el alto. Parece que fue cortado en la cornisa para que encajara en el arco.

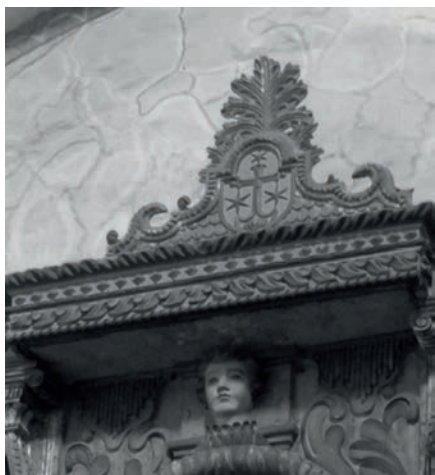
Es un fragmento de retablo. Posee pilastras poligonales adosadas al retablo con gajos vacíos. Al centro posee un baldaquín. El nicho es de forma de arco de medio punto con semiesfera. En el remate tiene un escudo carmelita. No alberga pinturas ni esculturas. Tiene doble banco: el de abajo es de mampostería y casa perfectamente con el de arriba, que es de madera. En el nicho los tableros de atrás no son originales, no se sabe que había allí en un principio.

En el banco hay lacerías de color dorado, son planas y simétricas. Las pilastras de la calle central son iguales al lateral del Crucificado de la misma iglesia. En la misma calle central hay pilastras que están dispuestas de lado. A los extremos hay otro tipo de pilastra, similar que tiene gajos que se abren y producen sombras. Los arcos son cóncavos y tienen espacios vacíos. El nicho de la calle central está decorado con tableros tallados, incluso en la semiesfera. Da la impresión de ser un expositor del Santísimo Sacramento. Sobre ese nicho hay tres elementos que cabe destacar: un mascarón al centro, baldaquín y el escudo carmelita.

1. Arco con decoraciones perforadas.
2. Mascarón antropomorfo.
3. Se combina color pastel (celeste) con el dorado.
4. Doble banco.
5. Detalle de pilastras con espacios huecos para acentuar la sombra.
6. Tallados sinuosos, planos y simétricos.
7. Baldaquín.
8. Pequeño remate con escudo carmelita de bordes curvos.
