Universidad de San Carlos de Guatemala
Dirección de Investigación de la Facultad de Arquitectura

**Catálogo de retablos barrocos
del interior de Guatemala
Arte sacro en once departamentos del país**

Brenda Janeth Porras Godoy
Guatemala, 2024

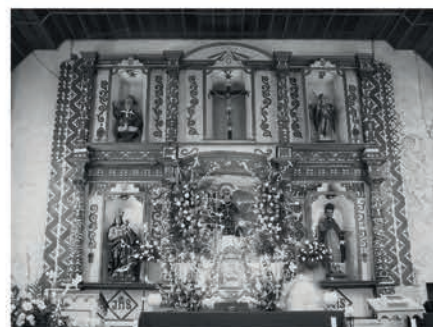
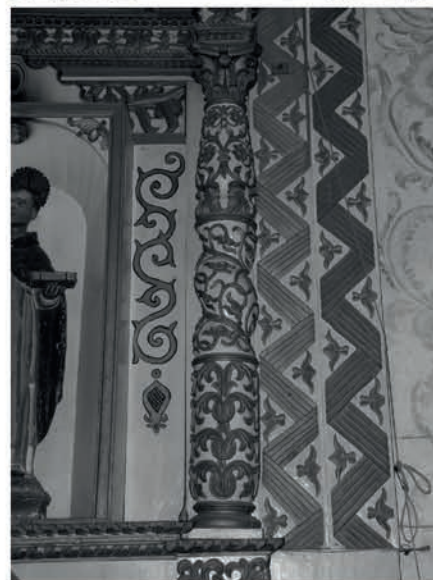
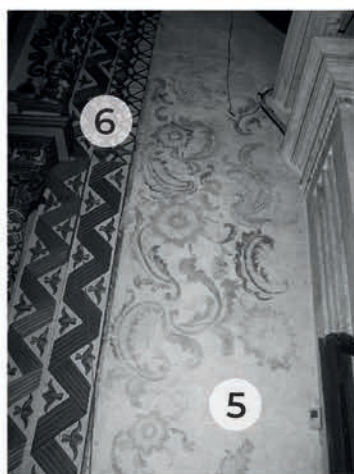
Retablo mayor, iglesia de Santo Domingo Xenacoj, Sacatepéquez, último cuarto del siglo XVII y piezas del siglo XX

1. Piezas modernas (guardapolvo, banco, tallados, nichos).
2. Piezas antiguas (columnas).
3. Blanco y dorado no original.
4. Peana de la Virgen con fecha de retoque: 1989.

5. Pintura mural de flores y hojas.

6. Guardapolvo en zigzag.

7. Columna con fuste tripartito.

8. Arco rebajado.

Posee cornisas rectas en las calles laterales y en la central es curva. En el segundo cuerpo se interrumpe. Los nichos son de arco de medio punto y rebajados. Friso solo se observa en el primer cuerpo, tallado con un diseño que se repite sucesivamente. La proporción del retablo es horizontal. En general la manufactura es de poca calidad con excepción de las columnas que pueden ser del siglo XVII. Las esculturas no casan con las dimensiones de los nichos. Se usa la perspectiva visual acorde a las alturas de las columnas de cada cuerpo. Parece como si tuviera doble guardapolvo.

Lo antiguo del retablo sólo serían las columnas salomónicas. Es un retablo blanco con ornamentos tallados, dorados, que no cubren la totalidad del espacio. El guardapolvo tiene forma de zigzag. Las columnas del primer cuerpo tienen el fuste está dividido en tres partes. Se observa un cuidado éntasis. El tercio medio es helicoidal. En las columnas del segundo cuerpo está marcado el tercio inferior, que tiene dos filas de hojas de acanto. El resto del fuste es helicoidal y el decorado de allí es distinto a las columnas del primer cuerpo. Todos los capiteles son corintios.

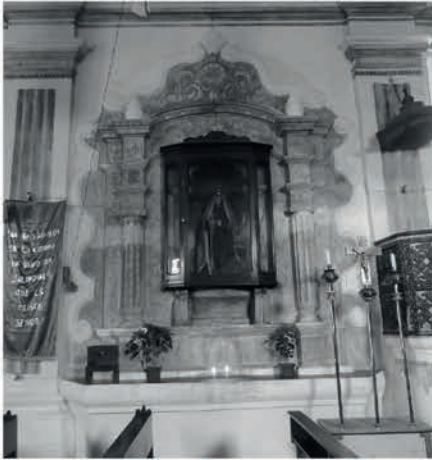
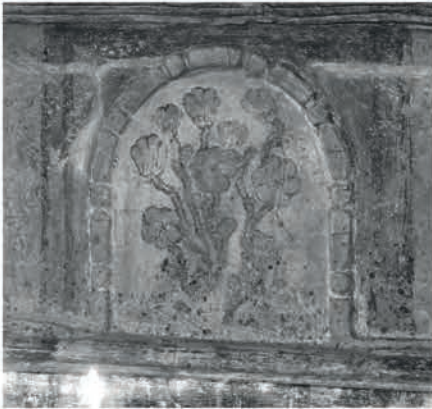
Retablos laterales de mampostería (son 5), iglesia de Santo Domingo Xenacoj, Sacatepéquez, siglo XVIII

Son retablos-hornacina con columnas jónicas de fustes estriados. El nicho es un arco de medio punto y semiesfera gallonada. Cada retablo es como un gran marco del nicho. El remate es levemente curvado con policromía. Al centro tiene un escudo y bordes sinuosos resaltados. Posee pintura mural. Por la puerta de vidrio y madera no se puede apreciar su diseño original. El guardapolvo y el remate hacen que aumente la superficie del retablo, que es bastante plano, sobresa-liendo poco del muro.

En total son cinco retablos de mampostería, caso único en Guatemala. Tienen las siguientes advocaciones: El Carmen, San Francisco, San José, Dolorosa, Sagrado Corazón. Para identificar el retablo estilísticamente ayuda la pintura mural que tiene, el retablo del Carmen es el que mejor la conserva: está formada de rocallas y flores. El banco tiene pintada una puerta de sagrario (ver la fotografía de a la par). Tiene dos columnas jónicas con estrías, aunque en realidad es la mitad de la columna, porque están adosadas al muro. La cornisa y el friso se curvan. La peana del nicho es la mitad de un cilindro. El remate y el guardapolvo tienen formas semicirculares y terminan en espirales.

El retablo es de mampostería con relieves estucados, forma parte de la arquitectura, tiene pintura mural.

1. Pintura mural.
2. Guardapolvo con semicírculos.
3. Cornisa que se curva en la calle central.
4. Orden jónico / volutas.
5. Fuste clasicista con acanaladuras.
6. Peana semicilíndrica.
7. Modillones.

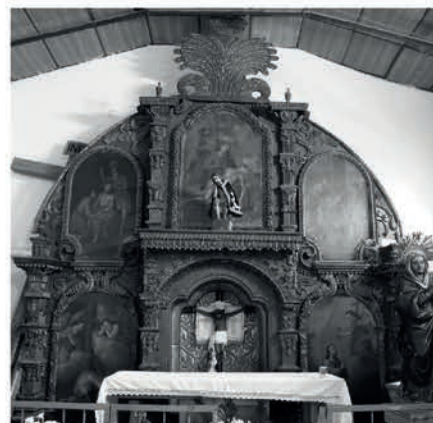
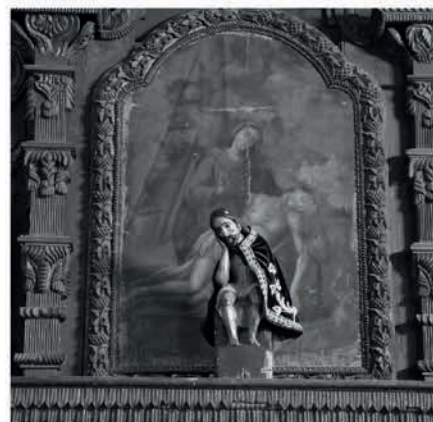
Retablo de Cristo Crucificado, iglesia de San Miguel Escobar, Sacatepéquez, segunda mitad del siglo XVIII

1. Arco trilobulado.

2. Baldaquino.

3. Arco abocinado y cóncavo similar al de la iglesia del Calvario de la Antigua Guatemala.

4. Fachada del Calvario de la Antigua Guatemala.

5. Escamas de pez.

6. Pilastra cuadrada con acanaladuras y borlas.

7. Marco de la pintura de la calle central como granadas.

8. Relieves curvos, dorados, en un fondo verde.

Posee pilastras cuadradas con estrías. La cornisa es recta encima del nicho central. El nicho forma un arco de medio punto cóncavo y arco trilobulado para colocar la cruz. El remate tiene tres pinturas, la del centro, la más importante, está más arriba. Los elementos de la calle central se elevan con respecto a los laterales, dando una sensación de jerarquía. En la parte más alta del retablo está colocado un elemento simétrico como si fueran alas extendidas y colas de pez con escamas.

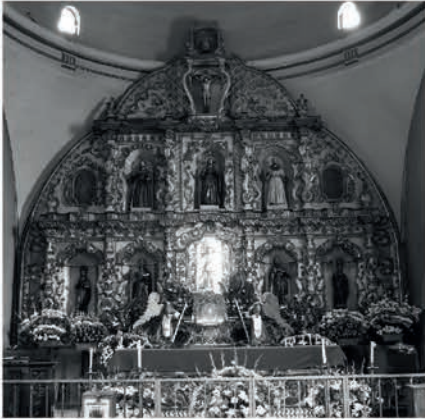
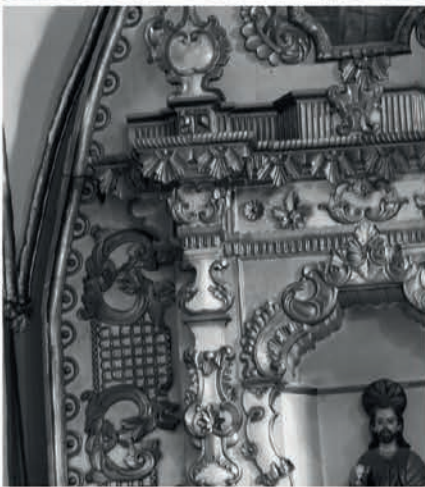
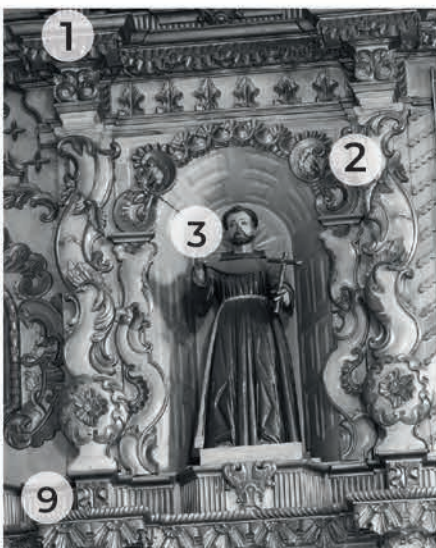
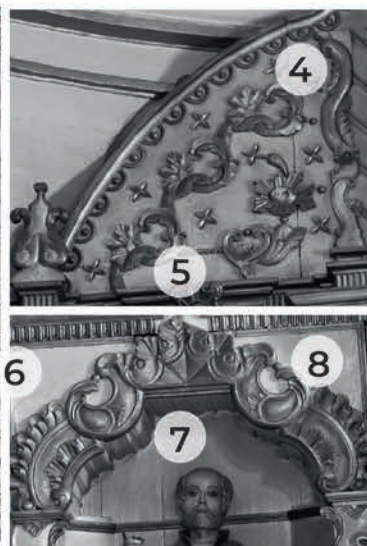
Retablo mayor, iglesia de Santa María de Jesús, Sacatepéquez, segunda mitad del siglo XVIII

1. Cornisa recta y en la parte inferior tallados ondulados.
2. Rocallas en forma de "C".
3. Nicho abocinado con casetones.
4. Pilastras delgadas, de fuste flexible.
5. Relieves dorados de los aletones del remate.
6. Fondo blanco, muy propio del rococó.
7. Arco conopial sin punta.
8. Borde formado de rocallas doradas.
9. Pilastras de fuste flexible.

El retablo posee pilastras de inspiración serliana y flexibles, arcos conopiales sin punta y de medio punto, abocinados. El fondo es blanco con tallados dorados dispersos. El remate tiene doble nicho y aletones blancos con tallados dorados. El retablo tiene la iconografía completa de santos mártires. El nicho de Santa María se eleva para crear jerarquía. Se utiliza la perspectiva visual, todo está armónicamente proporcionado, incluso al colocar pinturas donde ya no cabían esculturas. No es nicho el del Cristo Crucificado en el remate, solo queda insinuado un espacio por medio de las pilastras.

Se trata de una etapa avanzada del barroco, de aires rococó, en especial por la combinación del fondo blanco con los ornamentos en dorado. En el primer cuerpo los nichos tienen arcos conopiales, muy propios del arte guatemalteco. En el segundo cuerpo hay arcos de medio punto abocinados. Las pilastras del primer cuerpo parecen inspiradas en las serlianas y las del segundo cuerpo son flexibles. Se adelantan un poco para crear sensación de diversidad de planos. Las pilastras de todos los nichos son de fustes flexibles. Los tallados de rocallas tienen forma de "C" de tendencia rococó. Se trata de desaparecer la cornisa, aunque no se logra del todo. Los tallados están holgados para dejar visible el fondo blanco.

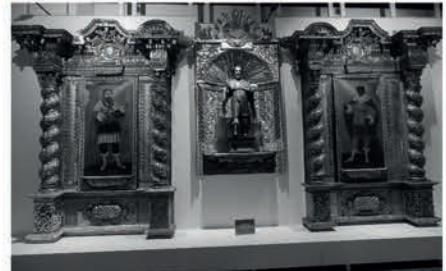
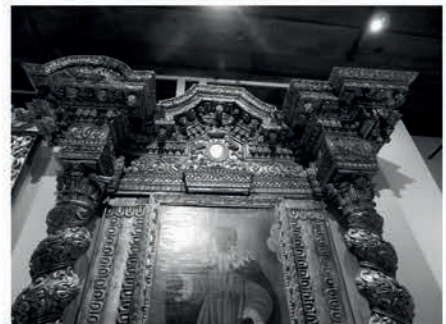
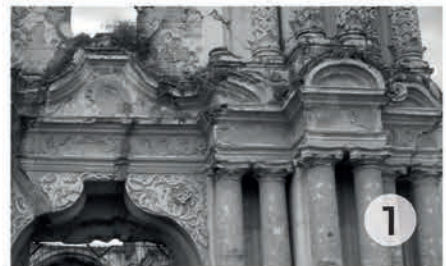
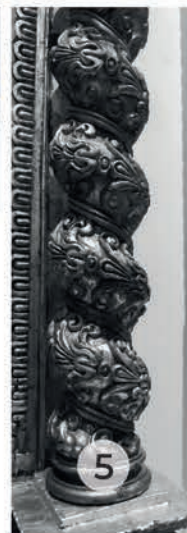
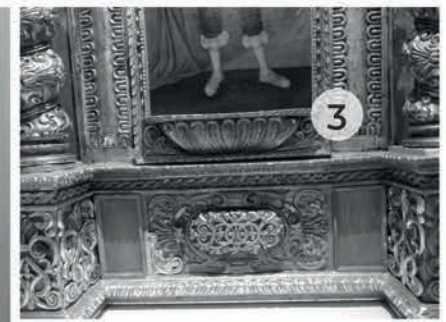
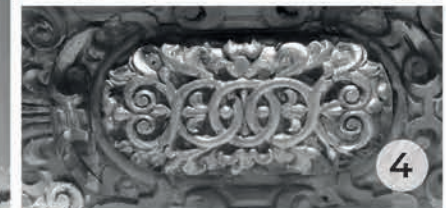
Retablo mayor, iglesia de San Gaspar Vivar, Sacatepéquez, último cuarto del siglo XVII- principios del siglo XVIII

1. La iglesia del Carmen en La Antigua Guatemala.
2. Arco conopial y semicírculo en la cornisa.
3. Peana falsa, como expresando volúmen pero en realidad es un elemento plano. Esto se logra por las líneas curvas del gallonado.
4. Detalle del relieve con volúmen en el banco.
5. Espiras de la columna salomónica.

Se trata de un fragmento de retablo con columnas salomónicas, cornisas semicirculares con pequeñas granadas en la parte inferior y arcos conopiales sin punta. El friso sigue la forma de arco conopial de la cornisa y en el espacio que se forma debajo del arco se colocó una tarja de cada lado. El nicho es un elemento semicircular con agallones que se expanden, abajo una granada (es el remate del nicho). Cabe resaltar lo dorado del retablo, repleto de relieves, los arcos conopiales, los semicírculos en las cornisas sobre las columnas.

El nicho central no es el original del retablo: el retablo es salomónico y especialmente el remate del nicho parece ser de la etapa de final del barroco. La combinación de arco conopial sin punta y semicírculos en la cornisa, recuerda a la fachada de la iglesia del Carmen de La Antigua Guatemala de c. 1717, época posible- mente también del retablo. Las columnas salomónicas están totalmente exentas, lo que hace que el retablo sea muy profundo. Se ve distinto grosor e inclinación de las espiras entre las columnas de los extremos y las internas. Se emplean tarjas en el friso y en el banco. Tiene un sentido de llenarlo todo de tallados, especialmente debajo de la cornisa.

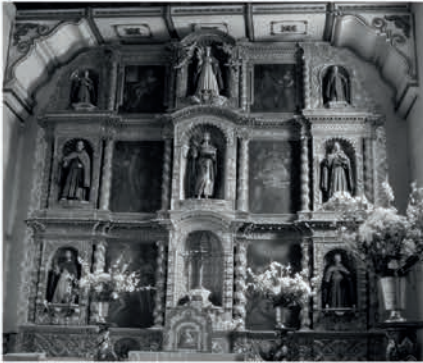
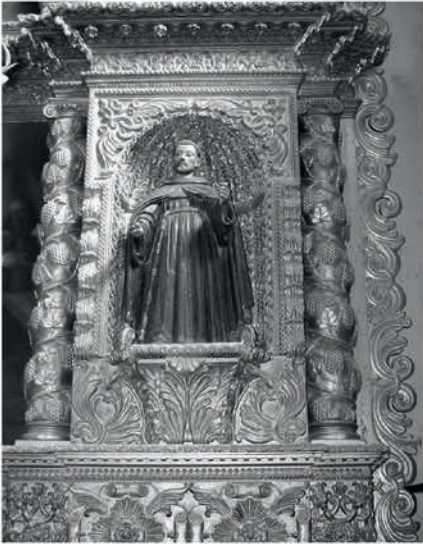
Retablo mayor, iglesia de San Juan del Obispo, Sacatepéquez, último cuarto del siglo XVII

La estructura está formada por columnas salomónicas, cornisas rectas y se curvan levemente en la calle central. Los nichos tienen arco de medio punto, en forma de veneras, en el segundo y tercer cuerpo. Los frisos están decorados con tallados dorados. Este retablo tiene una configuración similar al retablo mayor de de San José Chacayá. Es un retablo completo, tanto en su arquitectura como en su iconografía, lo que permite hacer una mejor lectura de todo el conjunto. La sensación de movimiento en el retablo se concentra en los fustes de las columnas y en las cornisas curvadas de la calle central. Presenta un equilibrio entre la cantidad de pintura y escultura. Existe además un ritmo armónico entre calles intercaladas de pinturas y esculturas. Se utiliza la perspectiva visual.

Es un retablo dorado, repleto de tallados. Las pinturas ocupan en su totalidad el espacio sin marco, con tallados. El banco también está relleno de tallados de tarjas y florones simétricos con dos pinturas ovales de santos franciscanos vinculados con la Eucaristía. Las peanas de las esculturas del primer cuerpo son volumétricas, se complementan con una base de hojas de acanto. Tienen además cornucopias que recuerdan a las grandes peanas de Jocotenango y de un fragmento de retablo en San Pedro las Huertas. Hojas de parra y racimos de uva decoran los fustes de las columnas salomónicas.

1. Tarjas con florones en el banco.
2. Peana volumétrica con hojas de acanto.
3. Hojas de parra y racimos de uva de la columna salomónica del primer cuerpo.
4. Dibujo del decorado de la columna.

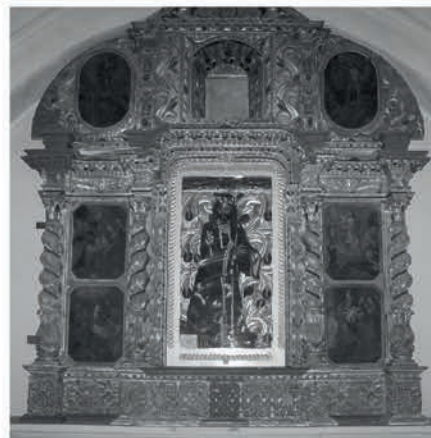
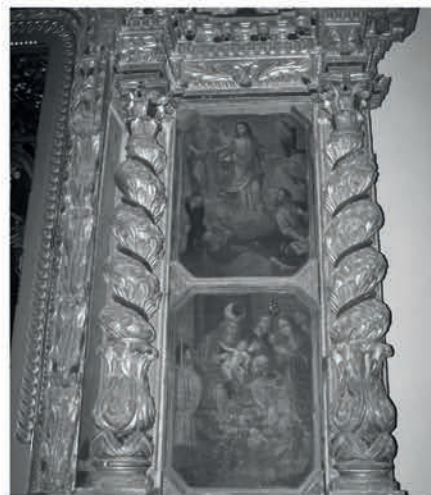
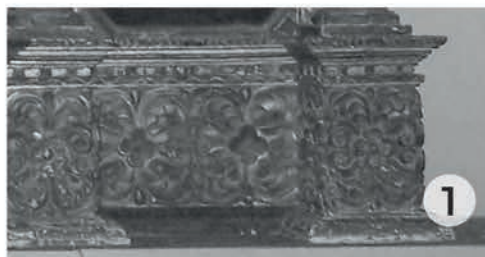
Retablo de Jesús Nazareno, iglesia de San Juan del Obispo, Sacatepéquez, último cuarto del siglo XVII

1. Tallado del banco. Aquí se observan tres módulos que se repiten, con la flor al centro, el follaje, los roleos, elementos que están calados.
2. Frontón roto, con tarja, con la posible cruz del remate.
3. Hojas de acanto de la base de las columnas salomónicas.
4. Florecitas del mismo diseño que las del banco en las esquinas ochavadas de las pinturas.

Da la impresión de ser más bien un retablo del Rosario. Tiene columnas de orden gigante ya que entre ellas se colocaron dos pinturas, que son ochavadas y en el triángulo formado entre las dos, se colocó una flor de cuatro pétalos. Las columnas son salomónicas con bases de hojas de acanto. La cornisa es recta, se eleva y tiene curvatura en el cambio de altura del nicho central, con pinjantes muy cercanos entre sí. El nicho es rectangular con la misma curvatura que la cornisa. El friso solo está en las calles laterales, con tallados. El remate tiene un nicho central con frontón roto y tarja, que tendría coronando una cruz y pinturas ovaladas a los lados. La pieza faltante del borde exterior podría ser un guardapolvo.

El banco está repleto de tallados. No tiene ninguna escultura o pintura, solo tallados. Es un diseño que se repite sucesivamente. Está formado de una flor de cuatro pétalos al centro y a partir de allí se van explayando una serie de follaje de hojas largas hacia arriba y abajo. A cada lado de la flor dos roleos se encuentran. Todo esto dentro de un cuadrado. Están calados y dejan una zona de sombra en la parte posterior del banco. El capitel de las columnas es corintio. Las espiras están decoradas con follaje y se dividen entre ellas con un listón, giran a la inversa creando una mayor sensación de movimiento.

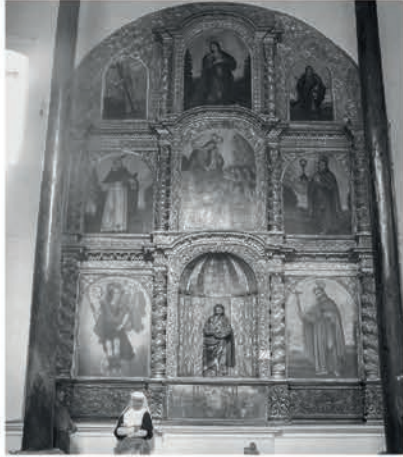
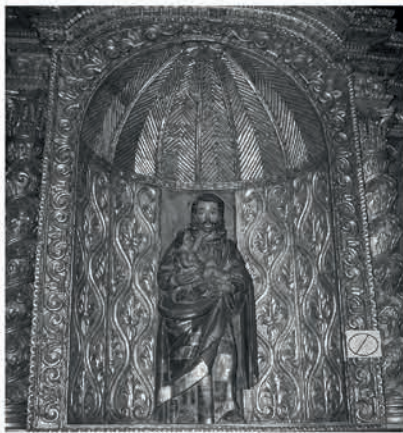
Retablo de San José, iglesia de San Juan del Obispo, Sacatepéquez, último cuarto del siglo XVII

Es un retablo con una estructura muy definida, delimitada por columnas y cornisas. Emplea la perspectiva visual. El guardapolvo cierra compacto la forma del retablo, formando un arco de medio punto. Tendría más sentido si estuviera dentro de un arco. Posee columnas salomónicas, cornisas rectas en las calles laterales y se curvan en la calle central. El nicho es de arco de medio y en el interior sus tableros forman un semicilindro y en la parte superior una semiesfera de gajos. Los frisos tienen tallados planos y dorados.

Los movimientos se concentran en los fustes helicoidales de las columnas salomónicas y las leves curvaturas en las cornisas de la calle central. El banco posee tallados con diseños centralizados de flores, de las cuales se expanden listones que se van enrollando y crean curvas. Todas las columnas salomónicas tienen capiteles corintios y helicoidales en todo su fuste. Están decorados con follaje, amarrados de un listón que corre a lo largo de todas las espiras. Es un retablo bastante plano en el que no hay sensación de sombras, sino solo un brillante dorado. La semiesfera tiene tallados con líneas en forma de espina pez. Ese diseño también se observa en piezas del Museo de la iglesia de San Francisco de La Antigua Guatemala y en Tonicapán.

1. Tallados de columna salomónica y diferencia con el nicho.
2. Guardapolvo en forma de arco.
3. Pinturas con forma de arco de medio punto.
4. El retablo plano se adelanta a la calle central.
5. Columnas salomónicas con espiras en todo el fuste.
6. Curvatura en la cornisa central.

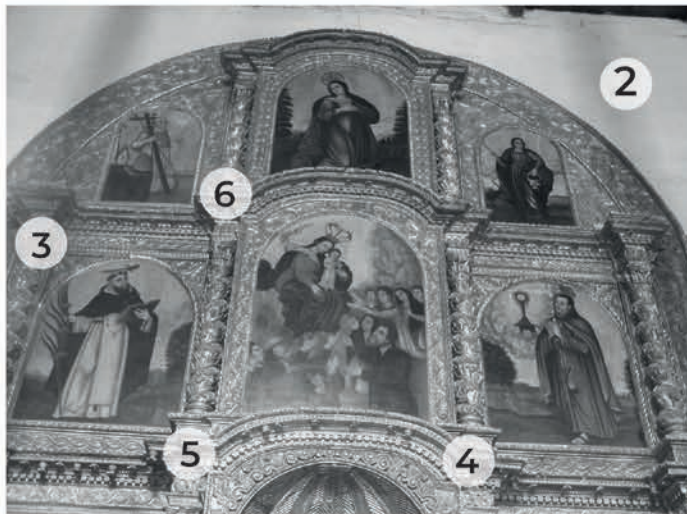
El retablo está colocado sobre un altar de mampostería en el muro lateral de la iglesia. No está dentro de ningún arco.

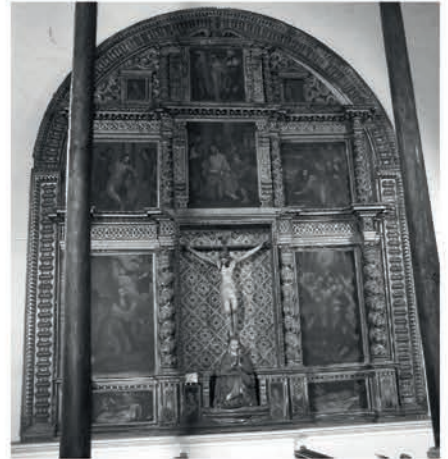
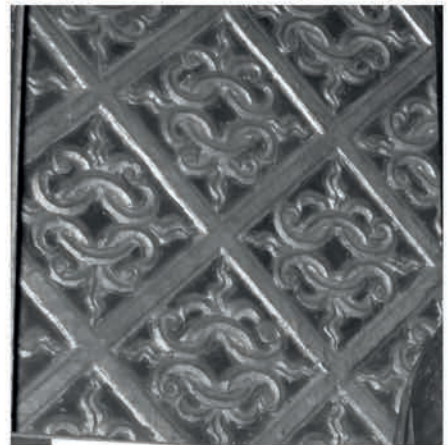
Retablo de Calvario, iglesia de San Juan del Obispo, Sacatepéquez, último cuarto del siglo XVII

1. Columna salomónica del primer cuerpo.
2. Tarja de aires renacentistas, simétrica, debajo de las columnas del banco.
3. Ángel en el banco al lado de la Virgen.
4. Módulo del relieve que se repite sucesivamente a lo largo de todo el entablamento del primer cuerpo, de forma serpenteante.
5. Bezantes del trono donde está la Dolorosa sedente.

El retablo está formado por columnas salomónicas y pilastras planas en la calle central del segundo cuerpo y remate. Las cornisas son rectas y esbeltas. El nicho central es rectangular poco profundo para el Crucificado y en el fondo tiene tallados que se repiten sucesivamente. En el remate la calle central tiene pintura, frontón roto con roleos y una cruz, aletones con tallados de espirales y curvas, a cada lado, una pintura con pilastras y frontón. El guardapolvo tiene la forma de arco, distinto al resto del retablo. Se emplea la perspectiva visual. La Dolorosa sedente se acopla al banco. Se combina el dorado y el verde del fondo.

Parece un retablo renacentista a no ser por las columnas salomónicas: el banco no tiene tallados con excepción de las tarjas ovales debajo de cada columna, las pinturas son cuadradas y rectangulares, ocupan todo el espacio entre columnas y cornisas, no dejando espacio a ningún tallado. Todo el fuste de las columnas salomónicas es helicoidal con decorados de follaje y roleos. Diseño en forma de rombos en el nicho del Crucificado (ver el detalle en la fotografía de a la par). Es un retablo plano, no da ninguna sensación de movimiento, sino de rígida cuadrícula, con excepción de los fustes helicoidales de las columnas. Todos los decorados son simétricos.

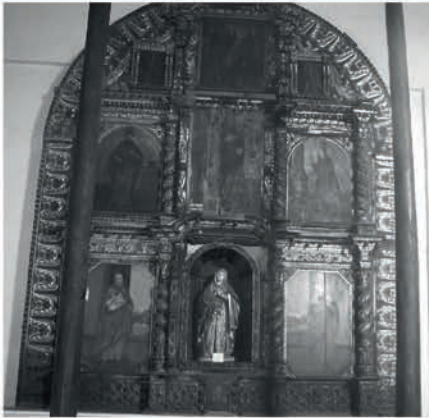
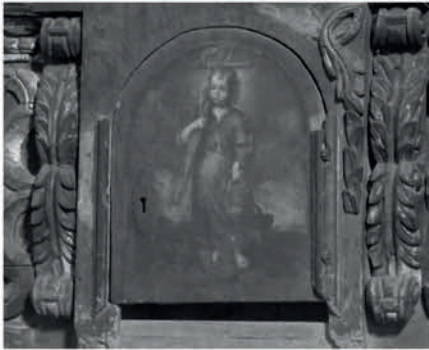
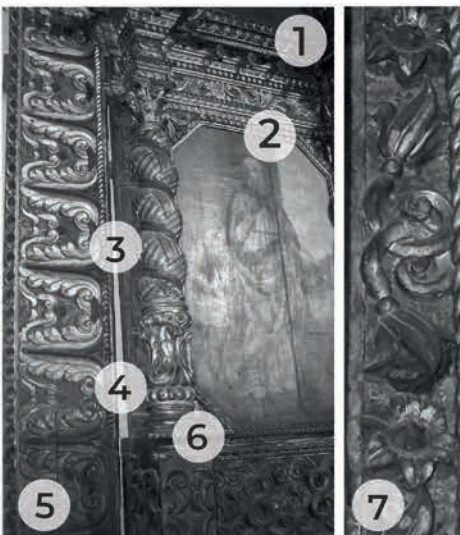
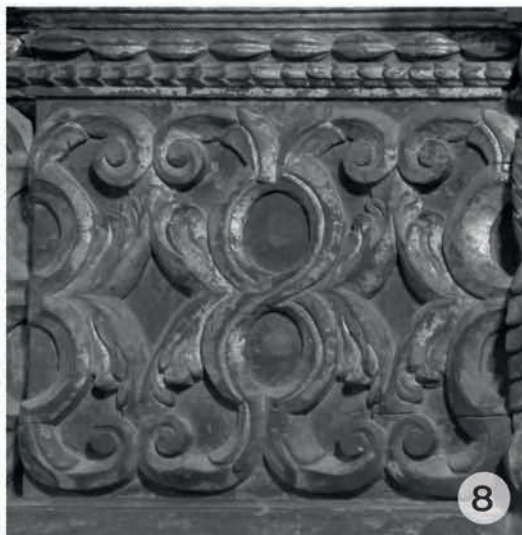
Retablo de la Virgen de Dolores, iglesia de San Juan del Obispo, Sacatepéquez, último cuarto del siglo XVII

1. Cornisa recta.
2. Friso con relieves.
3. Columna salomónica, el fuste está formado de líneas en "V".
4. Hojas de acanto en la base de la columna.
5. Guardapolvo.
6. Pintura ochavada.
7. Relieve de las jambas del nicho central.
8. Relieves del banco.

El retablo posee columnas salomónicas con base de hojas de acanto en el primer cuerpo. Las cornisas son rectas y se curvan en las esquinas de la calle central. El nicho central resalta porque es más alto. Es de arco de medio punto, abocinado. No es el original del retablo. Los frisos tienen relieves dorados de follaje. No hay en la calle central. El remate tiene tres pinturas, la principal al centro y dos más pequeñas en los aletones, enmarcadas con pilastras. El guardapolvo tiene forma de arco. Se utiliza la perspectiva visual. Predomina el dorado aunque el fondo es verde.

El banco solamente tiene tallados, formados por un diseño que se repite sucesivamente. La puerta del sagrario tiene al Niño Jesús con la cruz. El guardapolvo es ancho y decorado con hojas anchas, forma un arco. Las pinturas están ochavadas. El nicho central es más alto que los cuerpos laterales. La forma de los arcos de la calle central es la de un arco plano. El remate no tiene columnas, únicamente pilastras. Los relieves dorados llenan todos los espacios.

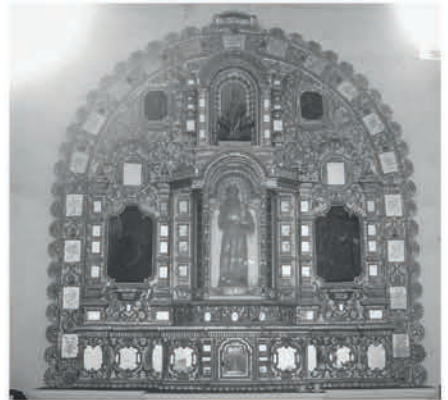
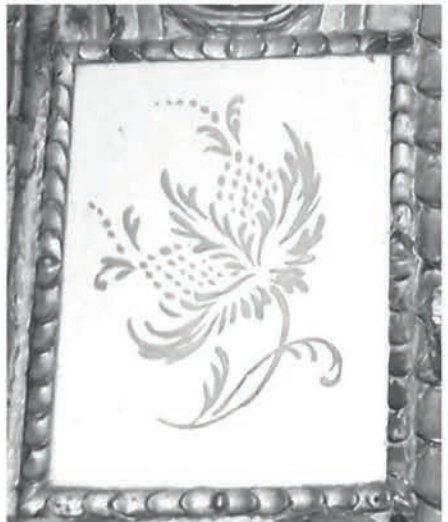
Retablo de San Antonio, iglesia de San Juan del Obispo, Sacatepéquez, segunda mitad del siglo XVIII

1. Flores a la mitad que se repiten sucesivamente.
2. Espejos con dibujos de flores chinescas.
3. Pequeños medallones con diseños de flores.
4. Arco conopial sin punta.
5. Pilastras con espejos.
6. Peana con rocallas y un espejo.
7. Espejos en el nicho.
8. Estructura de madera y vidrio no original.

Es un retablo con pilastras difuminadas con espejos en los fustes. El nicho es un arco de medio punto con espejos ajustado a la cabeza de San Antonio, el vidrio impide la visión plena del retablo. En el remate hay un arco de medio punto en el nicho, las pinturas laterales ochavadas. El retablo se cierra en el arco de medio punto acentuado por el guardapolvo de espejos. Resulta ser un retablo plano, donde la única volumetría se ve en los nichos de la calle central. Emplea la perspectiva visual.

Acorde a la etapa final del barroco el retablo pierde su estructura arquitectónica, es decir que ya no existe una clara definición de calles y cuerpos. Se esfuma la estructura lineal, muy arraigada en Guatemala, prevaleciendo el sentido unitario. Es como un gran lienzo dorado y sobre él se fueron colocando tallados de follaje de hojas largas y delgadas, dejando espacios entre ellas. Posee una cantidad considerable de espejos: en el banco, en las pilastras, en la división entre el cuerpo y el remate, en las peanas y en el guardapolvo, que además tienen dibujadas flores de inspiración chinesca. Es algo único en Guatemala. Sobre las pilastras centrales hay dos floreros de donde sale toda la ornamentación.

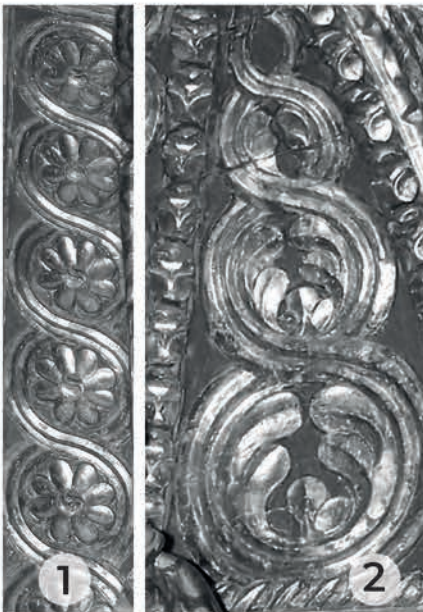
1. Relieves del nicho, tableros internos.
2. Relieves de la semiesfera.
3. Simulación de volumetría de peana, que en realidad es plana.
4. Óvalos en el banco.
5. Combinación dorado-rojo.

El retablo ocupa en su totalidad el arco de la capilla del convento, se ve cubierto en su totalidad por el guardapolvo que está también en el ancho del muro y en el borde exterior del arco. El remate y el guardapolvo son uno, se funden.

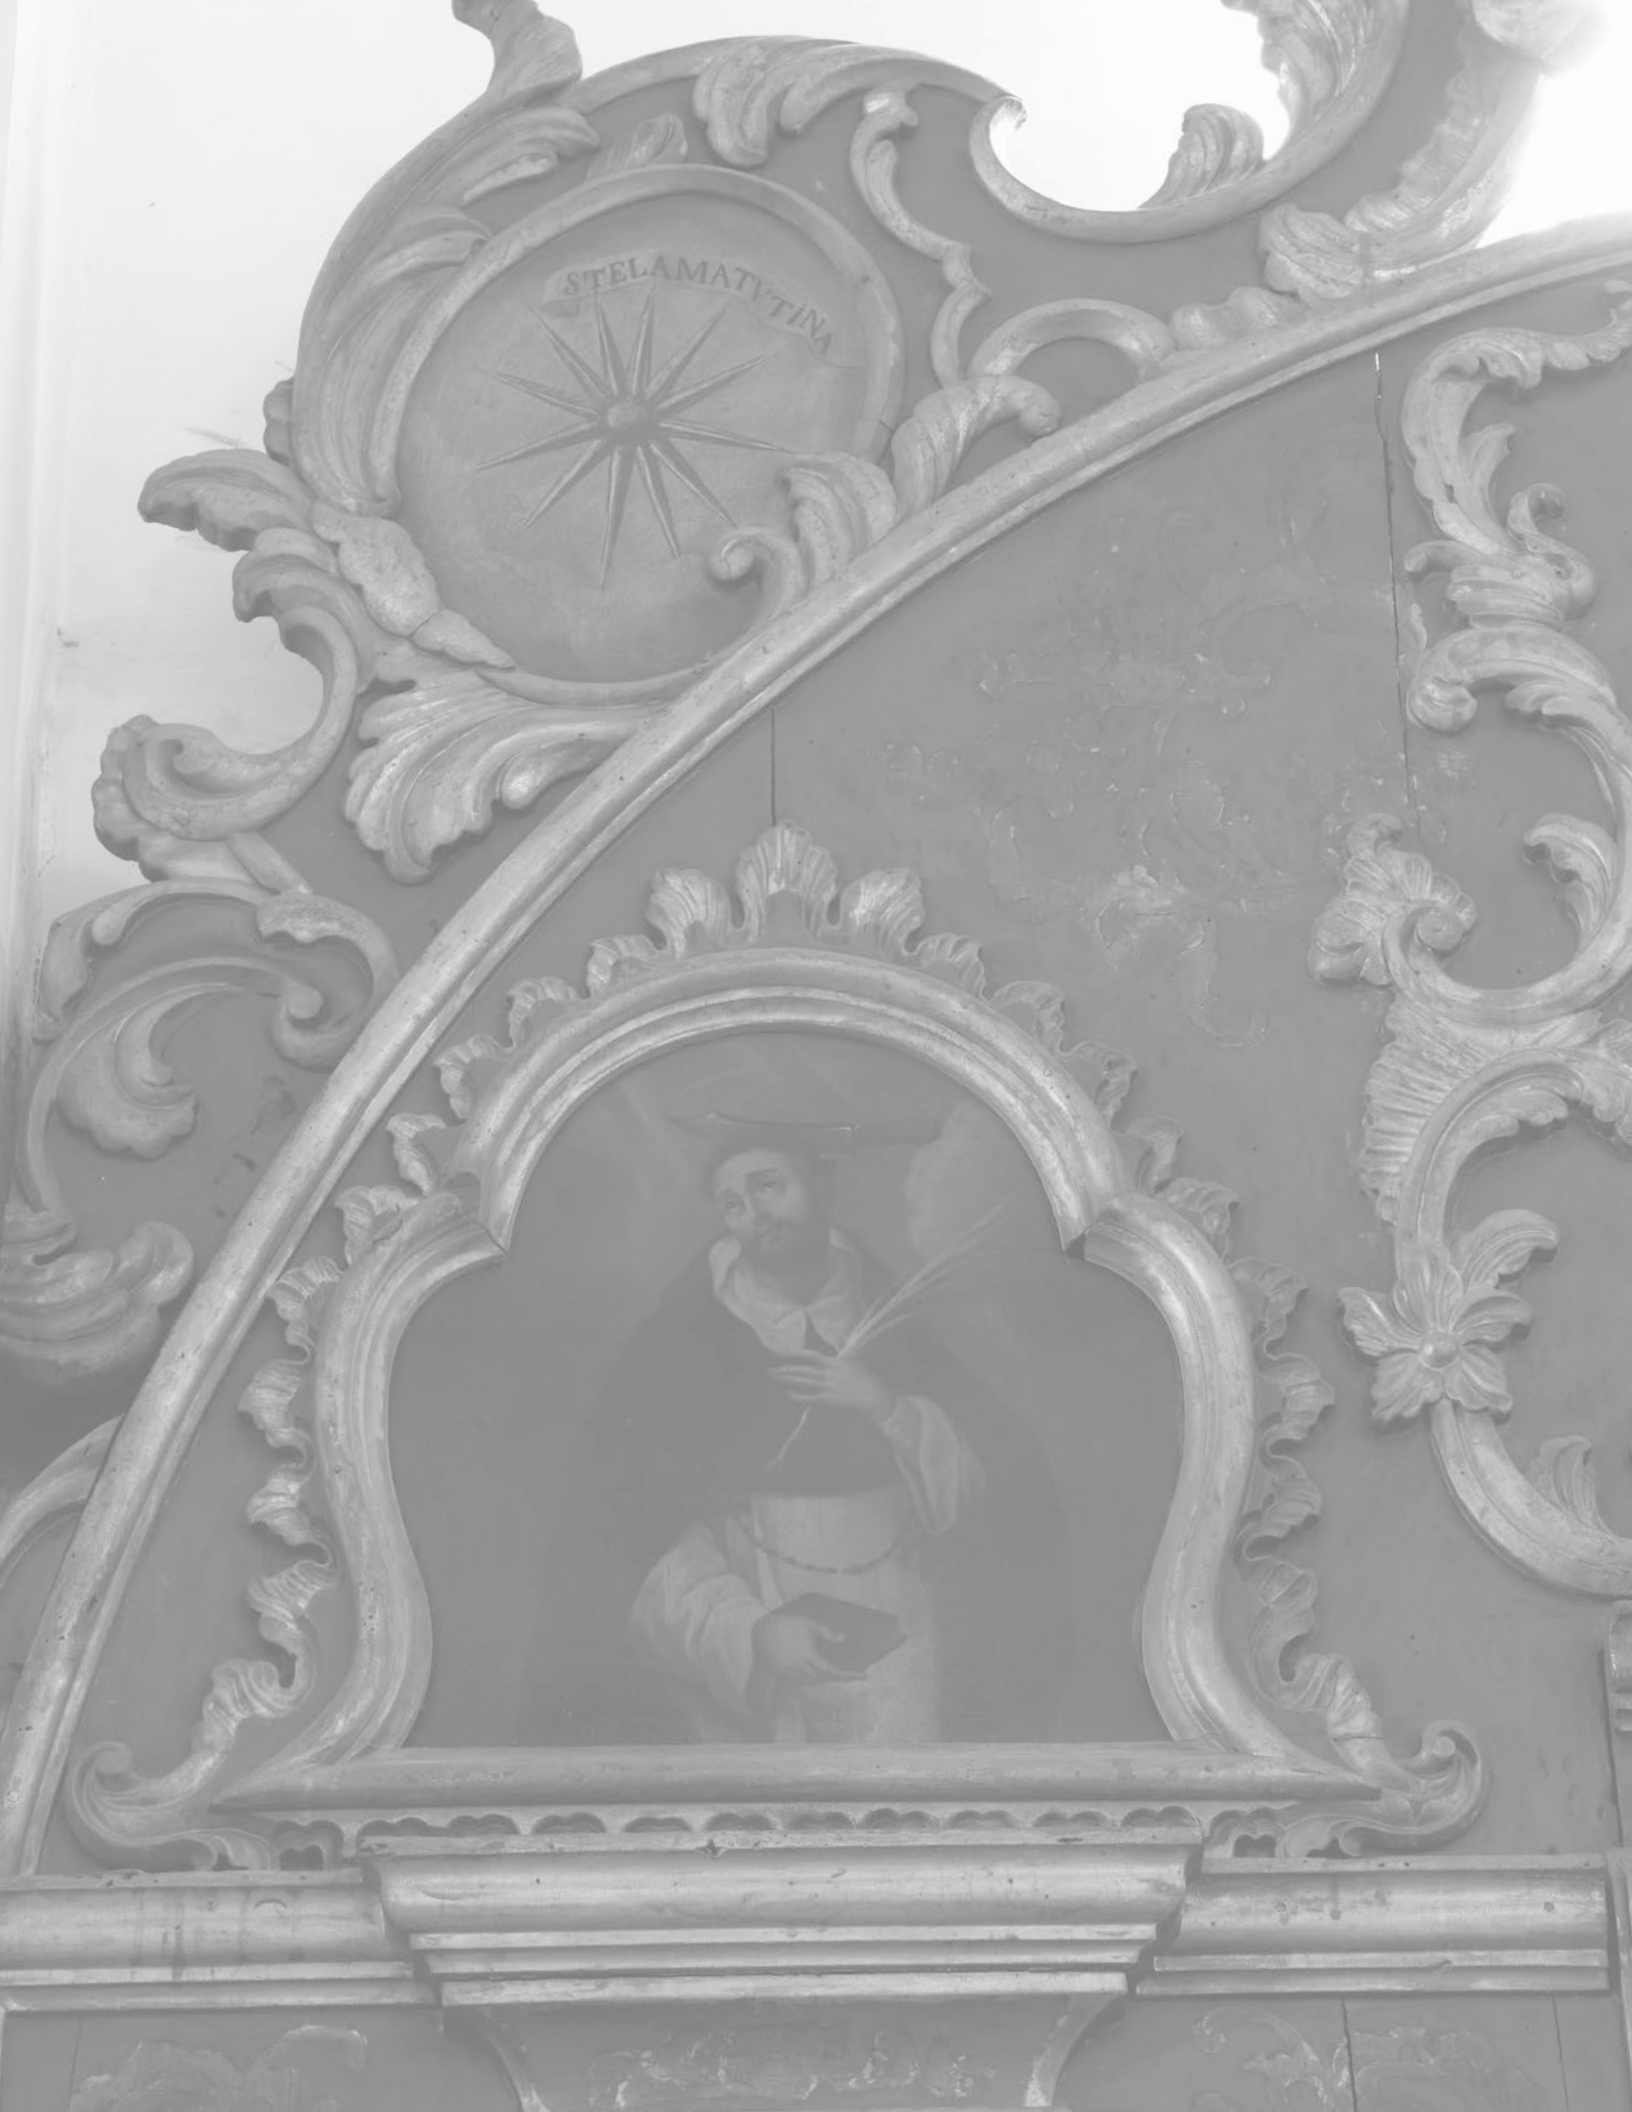
Detalle del aletón del retablo de la Virgen de Soterraña de la iglesia de Villa Nueva, Guatemala.

El retablo de la Virgen de la Soterraña, además de estar completo es muy plano, prácticamente es una pieza de madera que alberga varios marcos de pinturas, no tiene pilastras ni siqueira. Es un caso único de Guatemala.

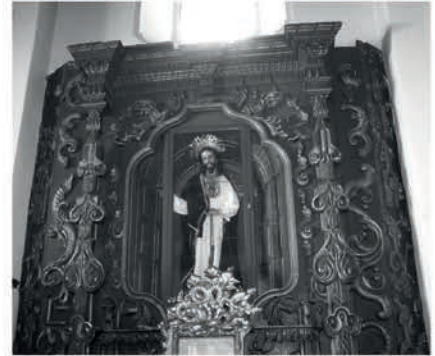
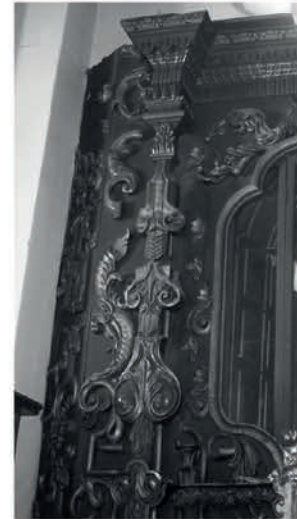
Puede verse la similitud entre el retablo de Villa Nueva y el de la iglesia de Ciudad Vieja, zona 10 de la ciudad capital. El tipo de pilastra es el mismo, al igual que la forma de la cornisa. Difiere en la forma del nicho.

1. Pilastra con roleos que van en disminución.
2. Cornisa recta.
3. Remate que no tiene el de la iglesia de Villa Nueva.

El retablo posee pilastras fantásticas de la última etapa del barroco. La cornisa es recta. Tiene un solo nicho de arco de medio punto abocinado y en el interior hay casetones con pintura chinescas. Este tipo de retablo-hornacina es muy escaso en Guatemala, con un solo nicho al centro. El nicho tiene un borde dorado que forma un arco conopial.

El retablo está compuesto de un solo cuerpo con dos pilastras a los lados, es barroco chinesco (rojo y dorado). Rompe con el sentido arquitectónico, sólo se insinúan las dos pilastras, el fondo es rojo con relieves y decorados dorados. El nicho es de arco de medio punto abocinado y en el interior hay casetones con pintura chinescas (malamente repintadas), algo único en toda Guatemala. El banco prácticamente desaparece, sí está el espacio para el sagrario. Los relieves tienen forma de rocallas de "C" dispersos en el fondo rojo. Las pilastras son fantásticas, aunque parecen tener un mismo motivo: dos roleos que se encuentran y que se repiten tres veces a lo largo del fuste, aunque van en disminución de abajo hacia arriba.

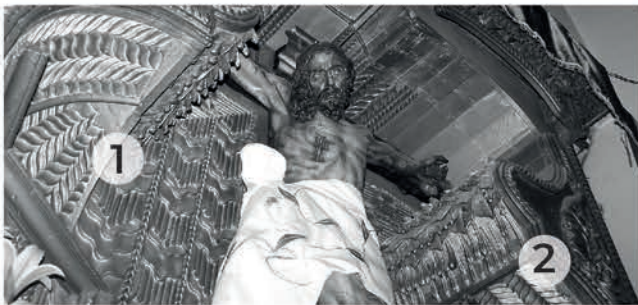
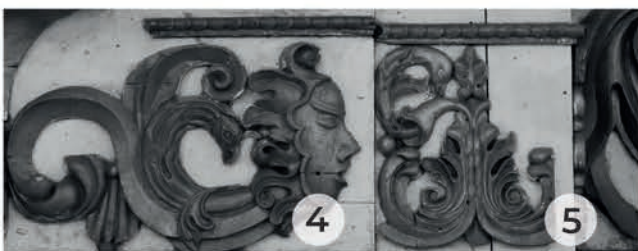
1. Detalle del tallado en forma de escamas o plumas de ave.
2. Detalle del tallado de las curvaturas que se desprenden.
3. Pilastras de borde mixtilíneo y decoradas como plumas. Relieves del banco de influencia chinesca.
4. Mascarones.
5. Aves míticas.

El retablo posee pilastras de bordes mixtilíneos. El nicho sigue la forma de cruz y tiene espacio para dos esculturas a los lados. Es un retablo-hornacina. Este retablo tiene un espectacular nicho de formas curvas con mascarones, tallado en pequeños segmentos de líneas verticales y bordes curvos que tienen la forma de la cruz al fondo. El baldaquín es de madera en su color. No se sabe por qué es así, quizás sea una pieza moderna.

Es un retablo-hornacina para albergar a Cristo Crucificado (la escultura ya no está allí). El nicho se adapta a la forma de la cruz con líneas curvas y tiene dos mascarones chinescos de perfil. A cada lado del Crucificado hay dos nichos más pequeños que están incorporados al nicho principal. Ese espacio podría ser para las esculturas de la Dolorosa y San Juan o incluso para dos almas del Purgatorio. Todo el fondo del retablo es de color blanco y los adornos y relieves son de color dorado. En el banco, al centro hay un espacio para el sagrario, ya no tiene la puerta, sólo se tapó con una pieza de madera. Al centro simula una peana, a los lados hay decorados con mascarones chinescos de perfil y dos relieves con cabezas simétricas de aves míticas. Las pilastras tienen en el fuste elementos que se forman con las gubias que parecen plumas de ave y arriba, borlas.

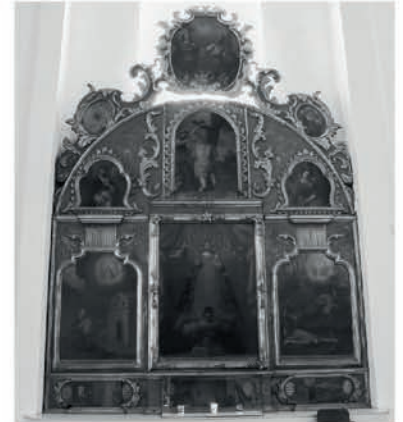
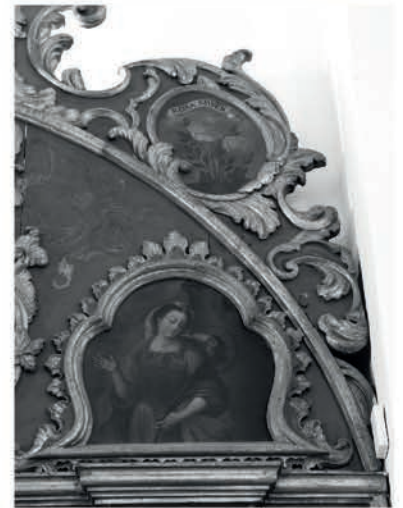
Es un retablo totalmente plano. Es de una interesante influencia chinesca rococó por el uso del color rojo combinado con los decorados dorados en forma de "C". Existe una relación de proporciones entre los decorados y pinturas que resulta armónica. La pintura de la Virgen de la Soterraña es un trampantojo de una devoción no conocida ni difundida en Guatemala. Es el único retablo en Guatemala dedicado a esta advocación.

La ventaja que presenta este retablo es que está completo y no tiene alteraciones. Se pierde totalmente la estructura arquitectónica: no tiene columnas, ni cornisas, ni entablamentos. Predomina absolutamente la pintura, en total son 12, pero todas están colocadas en el conjunto de forma armoniosa, proporcionada. Cabe resaltar la combinación de ornamentos pintados y tallados. El remate forma un arco de medio punto con una pintura central flanqueada por dos ornamentos tallados. Tiene dos pinturas a los lados con perfil sinuoso. Arriba, dos marcos de pinturas, formas de "C" con atributos de la Virgen y la pintura de la Santísima Trinidad hasta arriba.

Es un único ejemplo en Guatemala de un retablo chinesco de la última etapa del barroco que tiene solo pinturas. No tiene sagrario. Es un retablo totalmente plano con muy pocos ornamentos tallados. No tiene columnas, ni siquiera pilastras. Solo están colocadas las pinturas unas a la par de las otras. Se hace énfasis en la calle central. La pintura más grande es la de la Virgen de Soterraña y es una pintura rectangular en posición vertical. Las de a la par tienen un arco que podría ser conopial y en la parte superior tallados de líneas verticales para llegar a la altura de la pintura central. En el remate sobresalen los espacios vacíos alrededor de la pintura de la Santísima Trinidad.

Ocupa el ancho del vano, no así el alto. La pintura del remate coincide perfectamente con la ventana, lo que hace un efecto a contraluz.

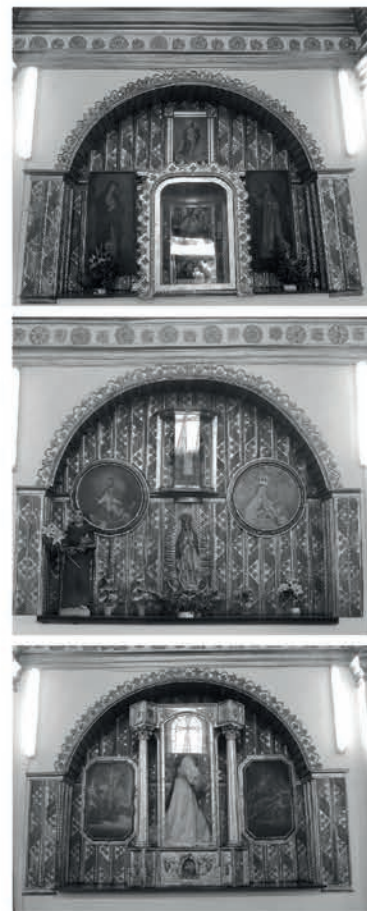
1. Tallado en forma de líneas de zigzag e intercaladas tres flores.
2. Grosor del guardapolvo que va formando líneas resaltadas en la parte del arco.
3. Columna salomónica con hojas de parra y racimos de uva.

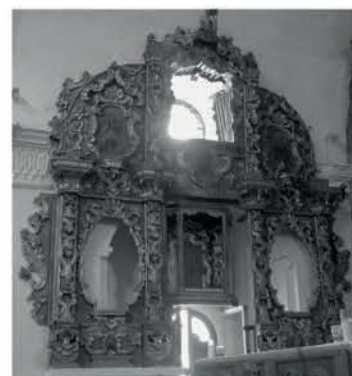
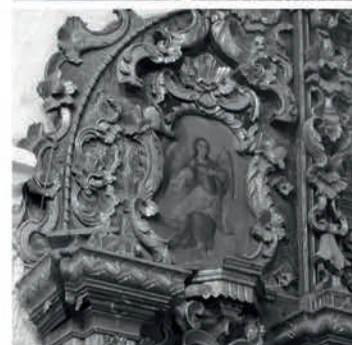
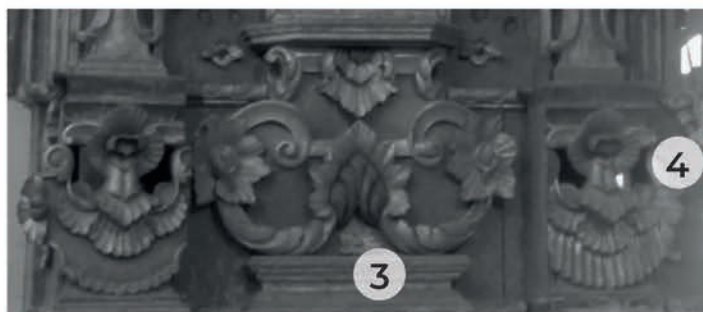
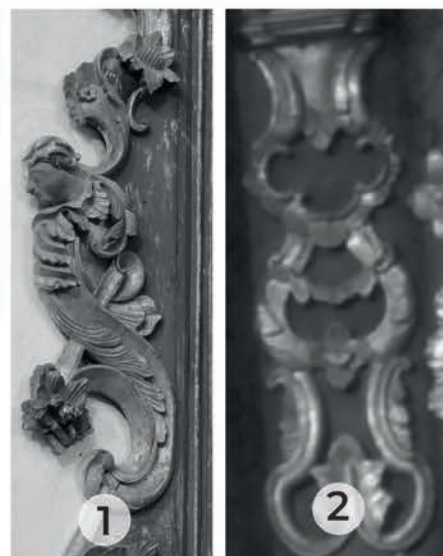
1. borde del guardapolvo con rocallas y mascarón de perfil.
2. Pilastra de la hornacina de la calle central, en el primer cuerpo. La pilastra se vacía quedando los tallados dorados de los bordes.
3. Banco, predomina el dorado, rojo, las rocallas, las formas curvas.
4. Decorado calado para dejar espacios oscuros.

Se integra una puerta y una ventana en cada retablo. Coincide el inicio del remate con la ornamentación del arranque de la bóveda del presbiterio.

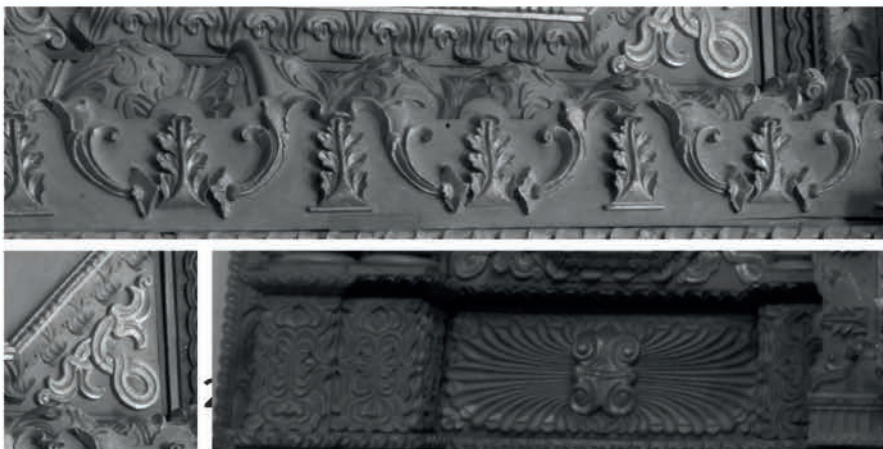
1. Relieves dorados con hojas de acanto. La decoración no es abigarrada, está "suelta" en el fondo de color. El diseño se repite sucesivamente.
2. Detalle del relieve en el ochavado de las pinturas.
3. Relieves planos del banco.
4. Dos conchas estilizadas, largas, doradas.

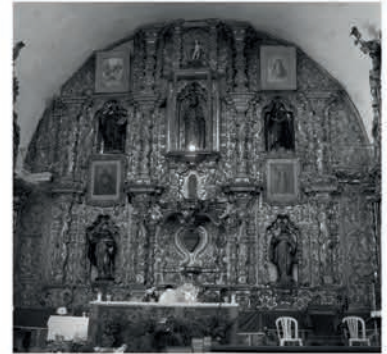
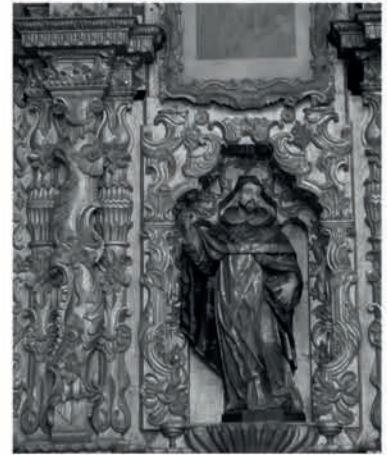
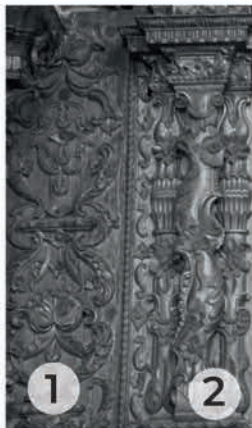
1. Relieves simétricos del guardapolvo.
2. Pilastras del primer cuerpo de fuste flexible.
3. Pilastra del remate.
4. Expositor del Santísimo Sacramento. Posee un mecanismo manual en la parte de atrás del retablo para abrir y cerrar los gajos de madera.
5. Cornucopias para velas.

El retablo casa perfectamente con el muro testero, ocupando toda la superficie. Tiene forma de arco que coincide perfectamente con la bóveda de cañón corrido del presbiterio.

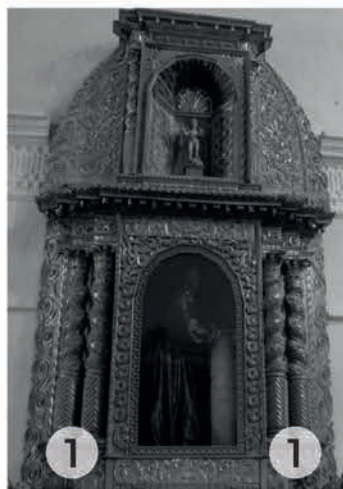
1. Columnas salomónicas con el tercio inferior con estrías en zigzag.
2. El guardapolvo va disminuyendo conforme se acerca a la parte más alta del remate.
3. La flor grande es el punto focal de los relieves de los aletones.
4. Columnas salomónicas pareadas, una delante de la otra.

El retablo está sobrepuesto en un altar de mampostería. Se cortó la cornisa del muro donde se apoya, para dar cabida al retablo.

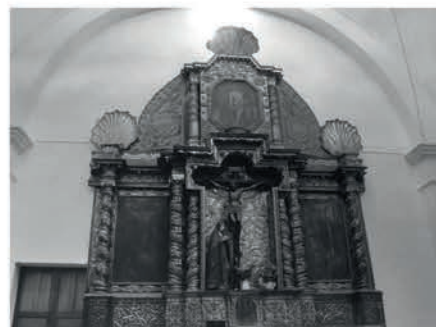
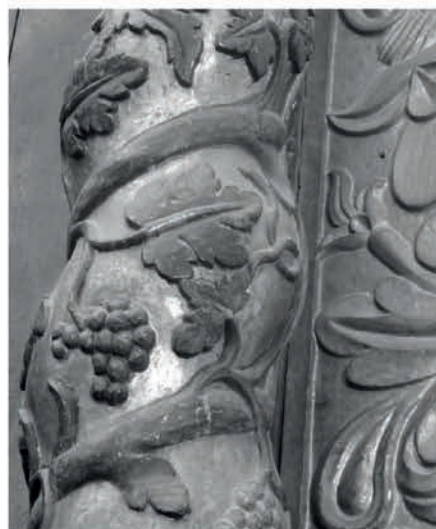
En estas fotografías se observan tres tipos distintos de manufactura, lo que hace pensar que se trata de un retablo ensamblado de piezas de distintas procedencias.

1. Columna salomónica del primer cuerpo.
2. Relieves del nicho del Crucificado.
3. En el remate columna salomónica con estrías de zigzag en el tercio inferior.
4. Tarja ovalada.
5. Venera (no hay otras en esa ubicación en Guatemala).

No existe una relación entre el arco y el retablo. No llena el retablo el arco, ni en el ancho, ni en el alto. No hay relación entre el remate y la ventana de la parte superior.

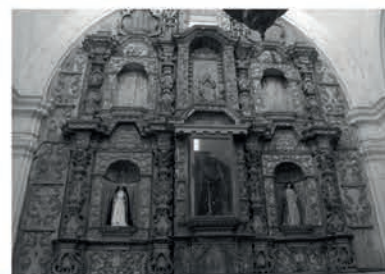
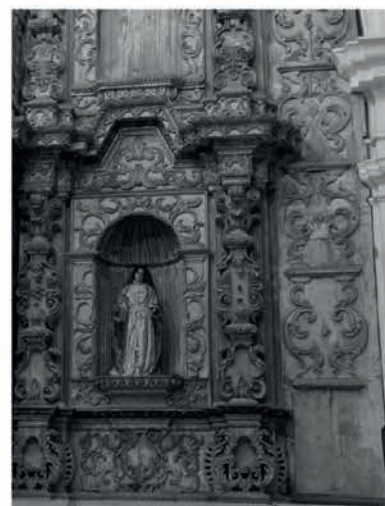
1. Cornisa en forma de arco poligonal.
2. Arco rebajado con quiebres en los extremos.
3. Pilastras de fuste flexible, muy delgadas.
4. Pilastra de fuste de perfil sinuoso.
5. El guardapolvo encaja con el espacio del arco.
6. En el banco, tarja trilobulada, calada, lo que crea sombra. Tiene una peana, como si la tarja fuese una especie de nicho.

El retablo está en un muro lateral de la iglesia, delimitado por un arco de medio punto. Existe una perfecta relación entre el arco y el retablo: el retablo ocupa la totalidad del arco y eso se cumple gracias al ancho guardapolvo y al remate. Se incorpora la ventana al remate del retablo.

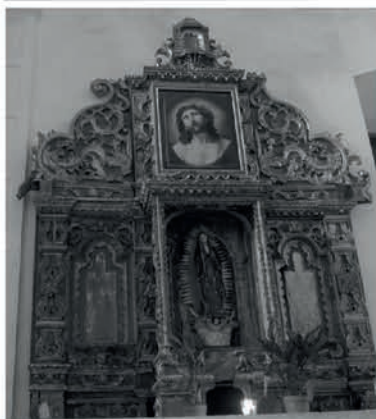
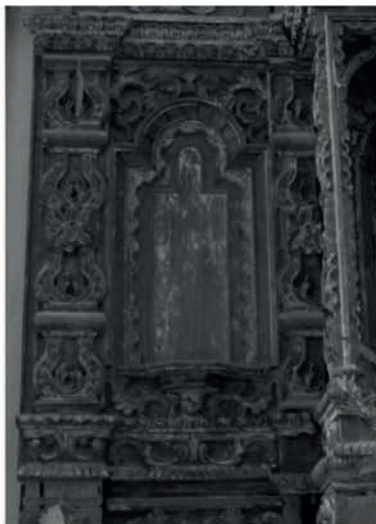
Retablo de la Virgen de Guadalupe, iglesia de San Cristóbal Acasaguastlán, El Progreso, último cuarto del siglo XVIII

Aspectos singulares de este retablo son: pilastra derivada de la serliana, baldaquín con un marco del nicho central, la forma de los nichos superficiales, la separación de los relieves dorados para crear sombra en el fondo verde y el pequeñísimo nicho con pilastras almohadilladas en la parte superior del remate. Describiendo más los elementos anteriores, se puede decir lo siguiente: las pilastras son de tipo lira serliana, de color verde con relieves dorados. El nicho es de medio punto inserto en un rectángulo. En el remate los aletones tienen perfil de curvas con fondo verde, tallados dorados. Tiene pilastras flexibles a los lados del cromo. En la parte superior un pequeñísimo nicho de arco.

El fondo del retablo es de un color verde pastel y los relieves son dorados, característica que se ajusta a la última etapa del barroco, de gustos rococó. Los relieves están holgados en la superficie de color, para dar una sensación de transparencia que permita ver el fondo verde. Están un poco separados para crear una sensación de soltura y crear sombras más pronunciadas que hacen resaltar lo dorado de los relieves. Las pilastras son tipo lira que se repite en total cuatro veces por cada fuste. Los nichos laterales son muy poco profundos. No se sabe si era para escultura que se apoyaría en la minúscula peana o sería para pinturas. La forma es única: rectangular, inserta un arco de medio punto en la parte superior.

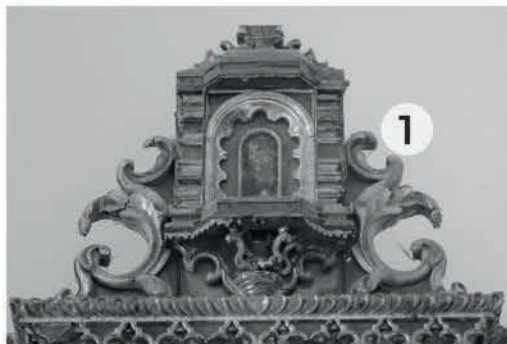
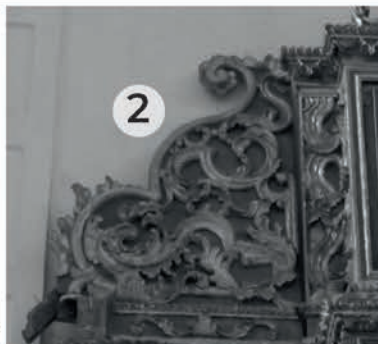
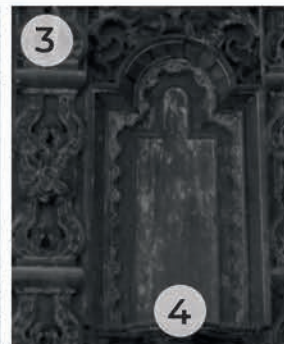
1. Pequeñísimo nicho del remate: tiene aletones en forma de "C", peana seriada, arco, borde sinuoso, dos columnas almohadilladas y un baldaquín.
2. Aletón de borde sinuoso que hace dos curvas y termina en la parte superior con un roleo. Los relieves dejan visible el fondo de color verde pastel.
3. Pilastra en forma de lira, al centro tiene un gran florón. Está calada deja ver el fondo verde.
4. Nicho poco profundo, la parte superior tiene un arco de medio punto inserto en el rectángulo.
