Universidad de San Carlos de Guatemala
Dirección de Investigación de la Facultad de Arquitectura

**Catálogo de retablos barrocos
del interior de Guatemala
Arte sacro en once departamentos del país**

Brenda Janeth Porras Godoy
Guatemala, 2024

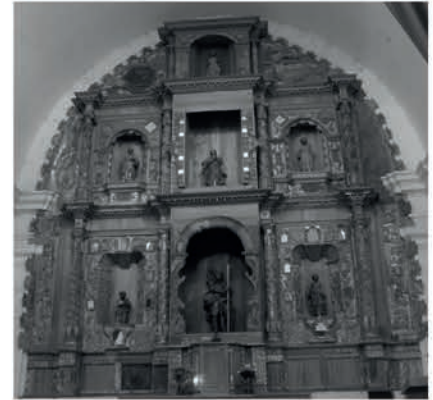
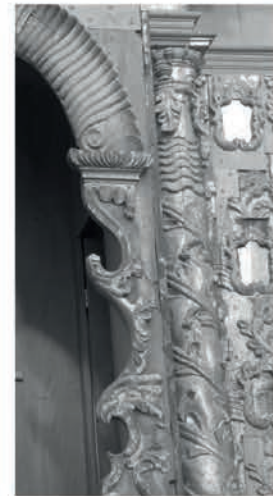
Retablo mayor, iglesia de San Cristóbal Acasaguastlán, El Progreso, último cuarto del siglo XVII

1. Columna entorchada.
2. Hojas de acanto en la base.
3. Pilastra de fuste flexible en el nicho central.
4. Espejos en los nichos.
5. Pilastra tipo lira y lira invertida de influencia serliana.
6. Diseño de jarrón con flores en las piezas internas verticales de los nichos del primer cuerpo.

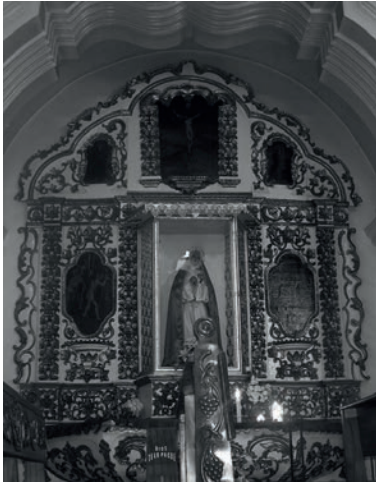
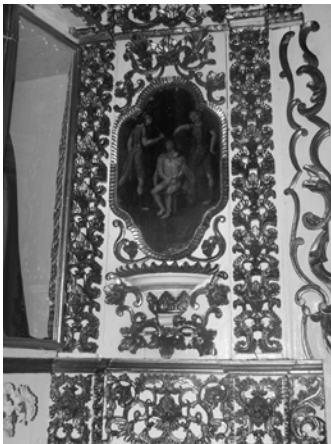
Retablo de la Virgen de Dolores, iglesia de Quetzaltepeque, Chiquimula, último cuarto del siglo

Es un retablo prácticamente completo con excepción del nicho central, que por lo general en los retablos es el elemento que más sufre alteraciones. Se une la mesa de altar con el retablo. A pesar de ser un retablo de la etapa final del barroco, conserva una retícula. Se emplea la perspectiva visual. En un retablo plano con excepción de la mesa de altar. Las pilastras son planas, de relieves dorados. El perfil del remate está formado de cinco curvas, una al centro y dos a cada lado. Alberga dos pinturas y una central de mayor tamaño. Tiene un delgado guardapolvo.

En este retablo predomina el dorado y el blanco rococó. Tiene relieves planos, dorados, holgados que dejan visibles los fondos blancos. Impresionante es la forma en que se integra la parte inferior de la mesa de altar con decorados similares al retablo y la curva y contracurva del perfil volumétrico, dividido en tres segmentos: el frontal y dos laterales. Las pilastras prácticamente desaparecen, son solo unas franjas con relieves abigarrados, dorados. El guardapolvo es un elemento de perfil sinuoso de delgado follaje dorado y que se complementa con otra línea más delgada del mismo dorado. Las pinturas laterales del primer cuerpo tienen una peana semicircular. Los marcos de las pinturas son mixtilíneos y curvos.

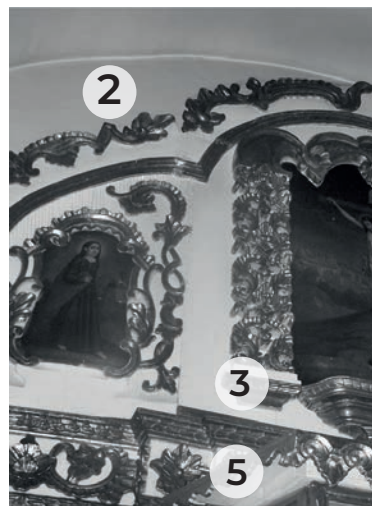
1. Tallados dorados de follaje en el banco, con diseños de curvas y el fondo blanco.
2. Borde del guardapolvo de tallado dorado.
3. Pilastra de tallados dorados.
4. Mesa de altar con curva y contracurva, rocallas en "C".
5. Friso con relieves dorados simétricos.

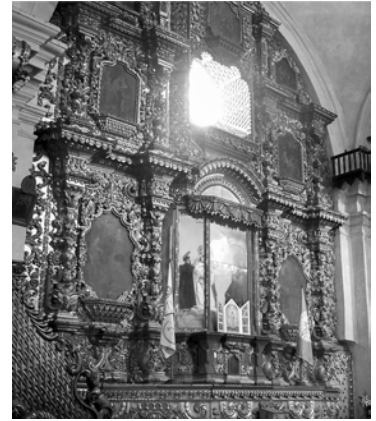
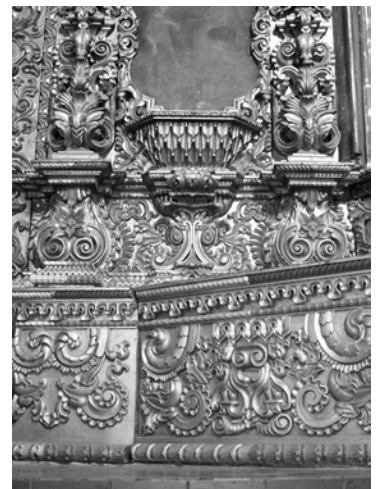
Retablo Nuestra Señora del Rosario (gemelo dedicado a San José), iglesia de Salamá, Baja Verapaz, finales del siglo XVIII

1. Espejos (algunos ya no están).
2. Base de las pilastras con dos espirales que se encuentran de borde curvo. Con los relieves se desean llenar todos los espacios.
3. Predomina el dorado.
4. Banco, base y peana de la pintura de borde mixtilíneo.
5. Las pilastras se pierden entre los relieves del retablo.

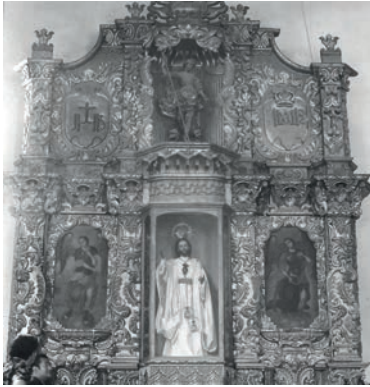
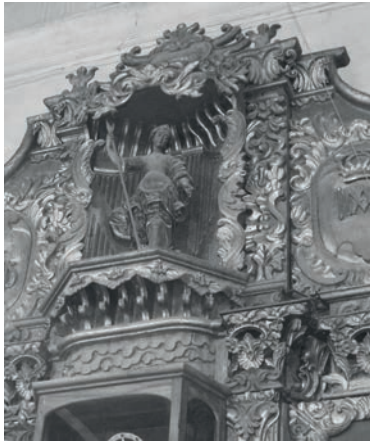
Retablo de Arcángeles, iglesia de Salamá, Baja Verapaz, finales del siglo XVIII

El retablo posee pilastras planas de fuste flexible con tallados en forma de rocallas. El friso solo está insinuando con relieves calados que producen sombras. En el segundo cuerpo hay anagramas ovalados en lugar de pinturas o nichos. Al tratarse de un retablo de la última etapa del barroco tiende a difuminarse la cuadrícula y los elementos arquitectónicos como columnas y cornisas para dar una sensación de elemento unitario. Incluso el concepto de esquina en el remate desaparece, se vuelve nada porque termina en una curva, característica única de estos retablos de Salamá. Es un retablo plano, dorado repleto de relieves.

Contrastan en el retablo las líneas rectas en un segundo plano y relieves sinuosos en un primer plano. El friso está formado de diseños en arcos con espacios ahuecados que dejan espacios de oscuridad. Las esquinas del remate no terminan en ángulo, en punta sino que se curvan antes, dejando como un espacio sin llenar, un espacio vacío, como un bocado. Hasta arriba tiene una tarja. El nicho que alberga a la escultura de San Miguel Arcángel tiene arco conopial, el fondo al centro es plano pero los lados son cóncavos, como segmentos de cilindros en la parte de arriba, tiene unas piezas seriadas que siguen la forma del arco.

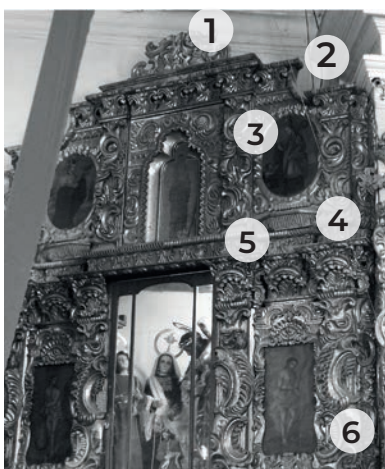
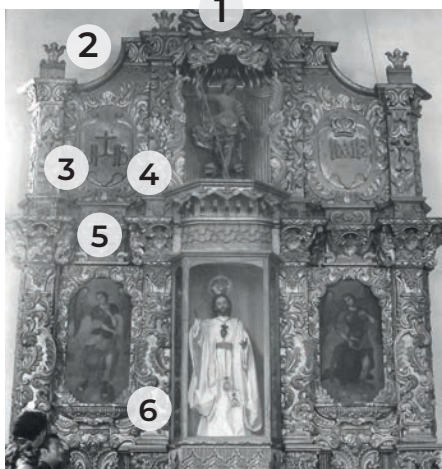
1. Remate
2. Esquinas curvas
3. Elementos ovalados
4. Pilastras flexibles
5. Sin cornisa y entablamento con diseño de tallado que se repite sucesivamente
6. Pilastras flexibles en forma de rocallas

Comparación con los retablos a 45° que están en el arco que da hacia el presbiterio. Son retablos muy planos con pilastras flexibles que tienen la misma configuración general de diseño.

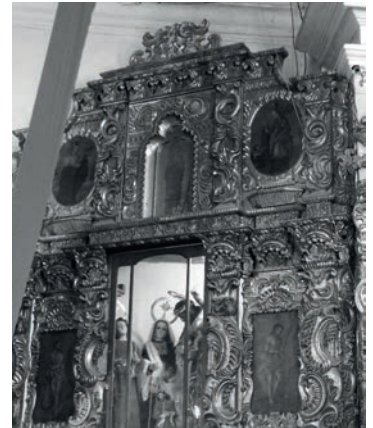
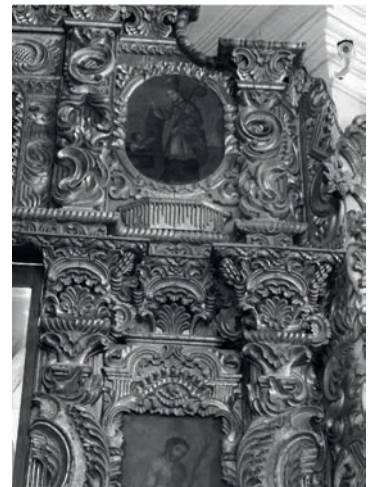
Retablo de Jesús Nazareno (gemelo Ntra. Sra. de Lourdes), iglesia de Salamá, Baja Verapaz, finales del siglo XVIII

1. Guardapolvo plano y calado dejando ver partes del muro.
2. Pilastra en forma de rocallas "C".
3. Pilastra de relieves sinuosos.
4. El fondo del retablo es como si fuera de líneas verticales.
5. Diseño en curva que se repite en todo lo que podría ser el friso.
6. Se combinan líneas rectas con curvas.
7. En lugar de terminan en ángulo recto la esquina desaparece y se curva.

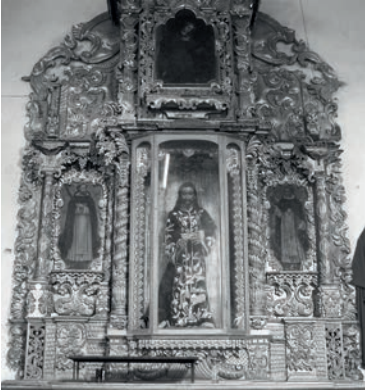
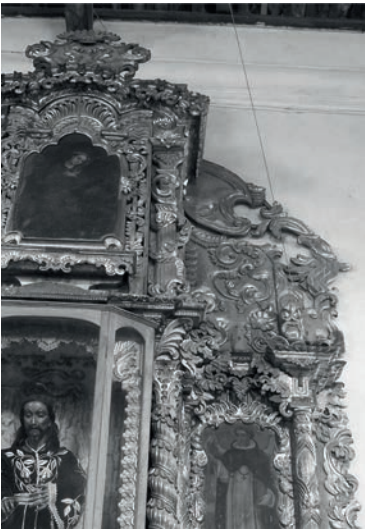
Retablo de santos dominicos, iglesia de Salamá, Baja Verapaz, finales del siglo XVIII

Este retablo parece estar formado por piezas de distintas procedencias, especialmente el banco y las columnas del primer cuerpo. Se juega con las luces (aportadas con los dorados) y las sombras que se perciben en el fondo de los calados y al separar elementos que crean sombras. Como retablo de la última parte del barroco, tiende a desaparecer la cuadrícula aunque no se logra del todo. Las pilastras son acanaladas y en forma de rocallas, columnas salomónicas y estriadas. El friso tiene relieves separados del retablo que producen sombras.

Los aletones del remate del retablo tienen calados, como parte de la desmaterialización de la última parte del barroco, que tiene grandes espacios vacíos que dejan visible el muro entre relieves curvos. En el primer cuerpo se observan dos tipos de columnas, con fustes estriados y tallados que se van enlazando en forma de X y columna salomónica. El remate tiene pintura al centro, dos pilastras con acanaladuras y relieves en forma de rocallas que dejan visibles las acanaladuras. En la parte superior, en el arco central, se observa también unas formas de gotas con espacios vacíos y una tarja con bordes curvos en forma de "C".

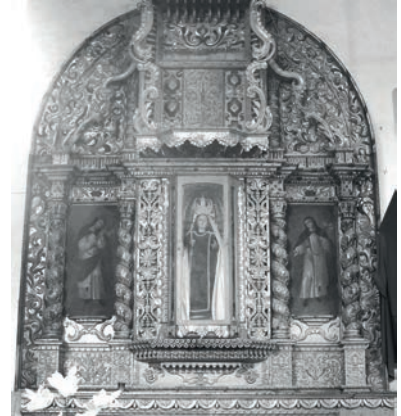
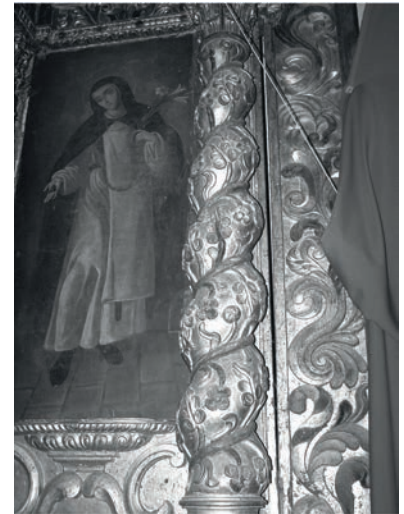
Retablo de santas dominicas, iglesia de Salamá, Baja Verapaz, finales del siglo XVIII

1. Diseño de jarrón en el banco, en total son dos, uno a cada lado. Más que jarrón quizás es una fuente, gallonada de la que sale una rama de largas hojas simétricas y curvas.

2. Decorado del fuste de las columnas salomónicas de hojas, flor de cuatro pétalos, botones de flor.

3. Columna salomónica del primer cuerpo.

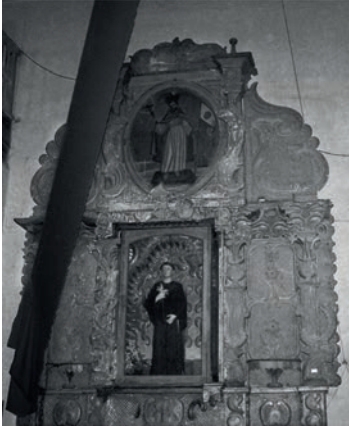
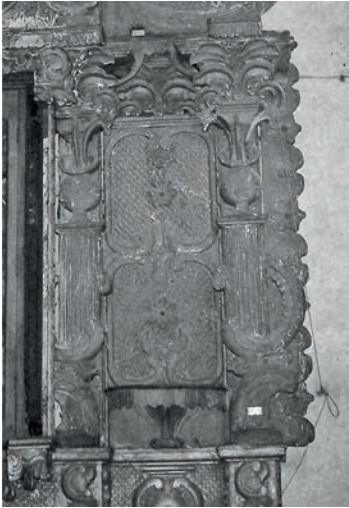
Retablo de San Antonio, iglesia de Salamá, Baja Verapaz, finales del siglo XVIII

Los espacios que normalmente lo ocuparía una pintura o una escultura en el retablo, se sustituyen por recuadros tallados. Es un retablo bastante plano. Tiene diversidad de piezas que parecen ser de distintas procedencias. En la iglesia de San Jerónimo hay un retablo lateral que tiene la misma forma de pilastras acanaladas con la rocalla en "C" inserta. No tiene sagrario, en su lugar tiene un espacio para una pintura. El nicho va formando el contorno de la figura de San Antonio. El remate tiene pintura ovalada al centro, aletones con perfiles curvos y cuadrículas.

El banco tiene rocallas, un cuadrículado inclinado a 45° y una pintura al centro. El primer cuerpo a los lados tiene peanas y dos recuadros de cada lado. Los recuadros vuelven a tener los cuadrículados y una flor al centro de cada cuadro. Si fueran espacios para pinturas sería interesante porque estaríamos viendo que las pilastras serían de orden gigante. Las pilastras de las calles laterales, que son muy planas, diferentes de cada lado. Las pilastras del lado izquierdo, tienen tres partes: la base es una rocalla, el fuste es acanalado con una gran "C" que empieza abajo, adelante, sale del fuste y se esconde detrás de él en la parte de arriba. Las dos "C" se encuentran en cada par de pilastras. Lo que vendría siendo el capitel, que ocupa más espacio del largo que lo habitual, es un florero redondo con tres flores. Arriba del capitel aparecen como una especie de palmeras enanas. Las pilastras del lado derecho son flexibles con rocallas. El nicho de San Antonio tiene piezas seriadas que las hemos visto también en el retablo de los arcángeles.

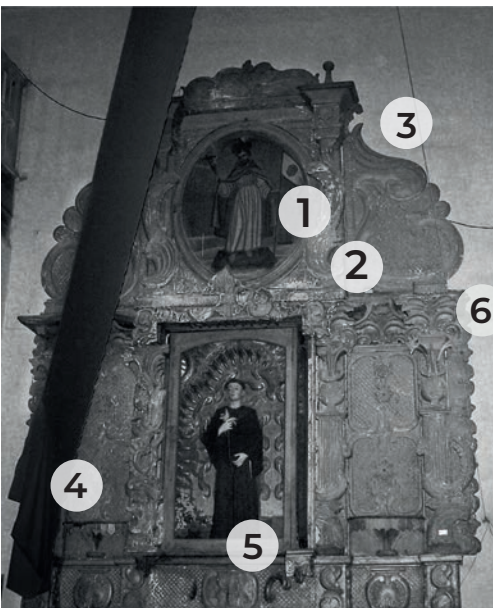
1. Pintura ovalada.
2. Pilastras de fuste flexible con rocallas.
3. Aletones de perfil sinuoso con cuadrículas a 45°.
4. Pilastras flexibles, distintas a las pilastras de la calle derecha.
5. Nicho con elementos seriados. Siguen la forma del contorno de la escultura.
6. No tiene cornisa.

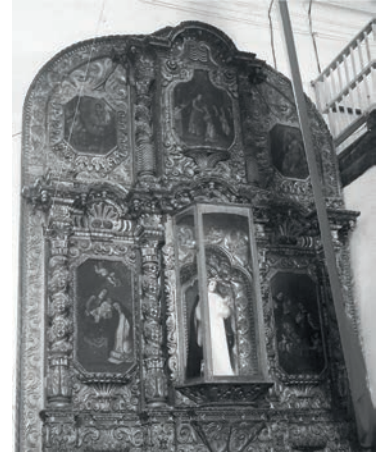
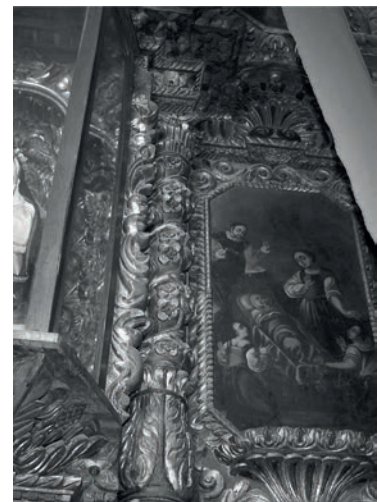
Retablo de Santa Rosa de Lima, iglesia de Salamá, Baja Verapaz, finales del siglo XVII

1. Diseño del fuste de las columnas.
2. Columnas salomónicas con hojas de acanto.
3. Pintura ochavada y peana.
4. Venera en el friso.
5. Banco con elementos voluminosos.
6. Relieves curvos, dorados y planos.

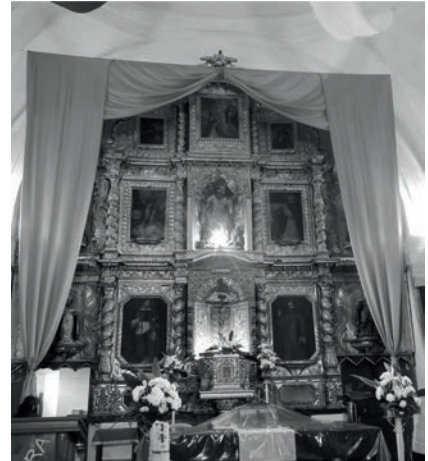
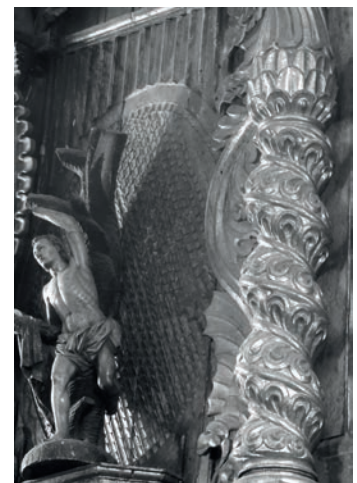
Este retablo está formado de piezas de por lo menos dos épocas estilísticas diferentes: el retablo completo es salomónico. Tiene añadidas las calles laterales de los extremos y el guardapolvo, de la etapa final del barroco. Se incorporan perfectamente las dos puertas laterales de la sacristía. Las columnas salomónicas del primer cuerpo tienen base de hojas de acanto alargadas. En el segundo cuerpo el tercio superior es distinto con una parte de piña y la otra entorchada. Las calles laterales externas poseen pilastras muy planas y curvas. En los aletones se respetó completamente la forma del borde del salomónico y se llenó el arco.

Encaja con el arco testero. Incorpora las dos puertas hacia la sacristía que está en la parte de atrás del retablo.

1. Pequeñas flores debajo de la cornisa.
2. Pintura ochavada de San Francisco.
3. Columna salomónica de capitel corintio, fuste decorado con flores y hojas, base de flores de acanto.
4. Pilastra plana con curva y contracurva.
5. Detalle de la peana del segundo cuerpo.
6. Detalle del guardapolvo.
7. Óvalo con escamas como fondo de la escultura (no hay nicho).
8. Pilastra plana con curva y contracurva.
9. Peana donde se coloca la escultura.

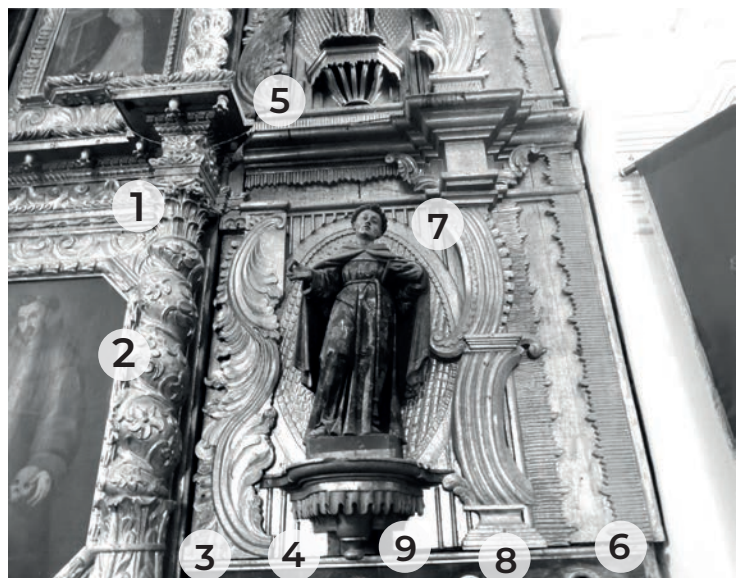
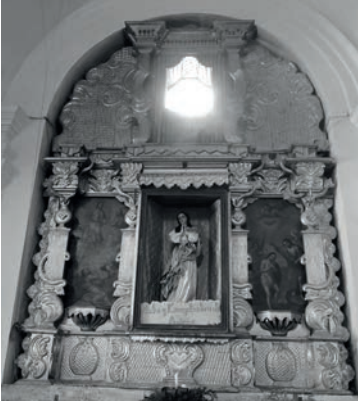
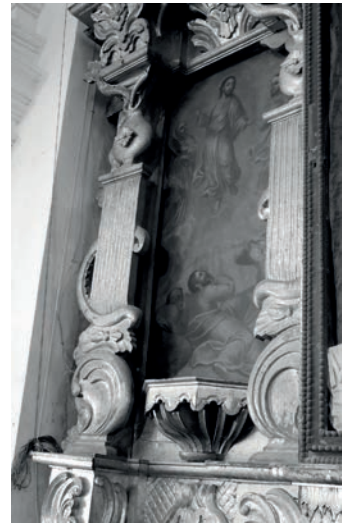
Retablo de la Inmaculada Concepción, iglesia de San Jerónimo, Baja Verapaz, finales del siglo XVIII

El retablo no conserva el nicho central original. La estructura del retablo es plana. Las pilastras son idénticas a las del retablo de San Antonio de Salamá. Son pilastras fantasiosas de la última etapa del barroco, con rocallas. El friso tiene diseño de flores, desprendido del retablo, lo que deja un espacio vacío con sombra. En el remate se incorpora una ventana conopial al centro flanqueada por pilastras flexibles tipo rocalla, aletones con rocallas y cuadrícula a 45°, el borde es sinuoso y se adapta al arco arquitectónico.

El primer cuerpo, a los lados, tiene peanas caladas en la parte de abajo, similar a las que tiene el retablo mayor. Las pilastras del primer cuerpo tienen tres partes: la base es una rocalla, el fuste es acanalado con una "C". El capitel es un florero redondo con una flor al centro y dos a los lados aunque algunas ya las ha perdido. Las pilastras del remate son flexibles con dos rocallas inversas y en la parte de arriba la pilastra se vuelve recta y acanalada. El remate tiene en los aletones cuadrículas a 45° y tiene rocallas en forma de "C". Las piezas del interior de la ventana están pintadas con flores. Las pinturas del primer cuerpo son de proporción vertical.

Encaja perfectamente con el arco de medio punto lateral. Incorpora la ventana en la calle central del remate.

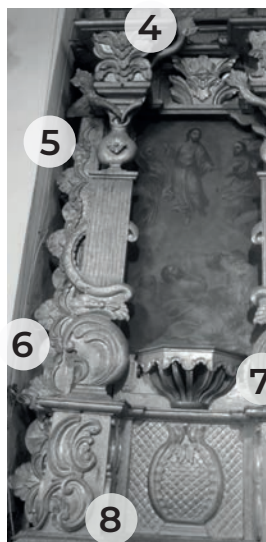
1. Ventana conopial sin punta y tiene pintadas flores.
2. Pilastras flexibles.
3. Aletón con escamas, rocallas y borde sinuoso que llena el arco.

Friso vacío y sombra.
4. Capitel florero.

5. Fuste acanalado con una "C" y rocalla.
6. Peana con espacios vacíos para crear sombra.
7. Banco con escamas.

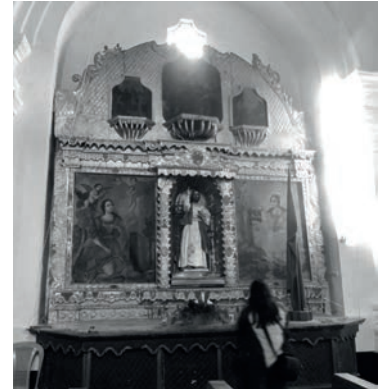
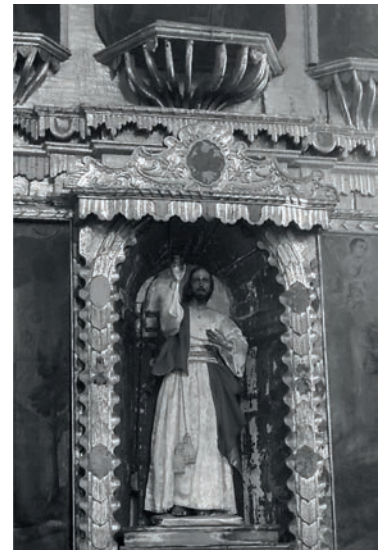
Retablo de santas mártires, iglesia de San Jerónimo, Baja Verapaz, finales del siglo XVIII

Es un caso ejemplar de la reutilización de elementos para formar un nuevo retablo, en el que se omiten incluso algunas partes esenciales como el banco y las columnas. Es interesante el uso de espejos, característica propia de la última etapa del barroco. Se vuelve a repetir el uso de cuadrículas a 45°, elemento que se ha visto en otros retablos de San Jerónimo e incluso en el retablo de San Antonio de Salamá. El remate está formado por tres pinturas con peanas de elementos seriados que dejan espacios huecos con sombras. La pintura del centro es más grande.

En el borde inferior del retablo se observa un tallado de borde sinuoso tipo cortinilla con pequeñas flores. Tiene intercalados espejos, algo característico de la última etapa del barroco. También la cornisa tiene espejos. El marco tallado dorado de las pinturas tiene incrustados pequeños espejos en forma de rombo. En el nicho había espejos. El guardapolvo tiene rocallas y tallados de cuadrículas a 45°, tipo escamas, que también se observan en el remate y en el frontal de la mesa de altar. El remate tiene tres pinturas con la forma de arco conopial sin punta. Cada pintura tiene una peana de líneas seriadas que dejan espacios vacíos y sombra. El remate tiene forma de arco y el borde es de relieves de follaje sinuoso.

1. Borde con relieves curvos.
2. Cuadrícula a 45° como escamas.
3. Pintura con forma de arco conopial sin punta.
4. Peana de elementos seriados.
5. Espejos que se encuentran en varios sitios en el retablo: en la base de las pinturas, en el marco, en el borde del nicho y en el friso. Los espejos son de la última fase del barroco con influencia del rococó.

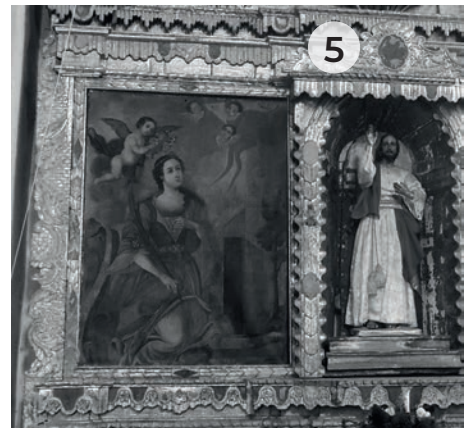
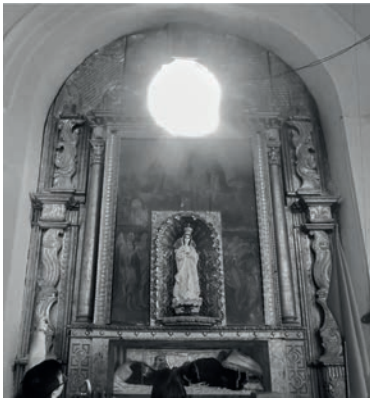
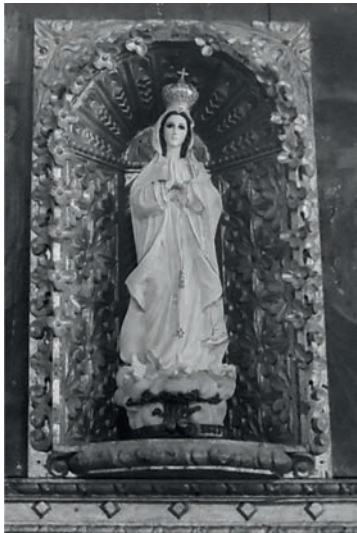
Retablo de Jesús Sepultado, iglesia de San Jerónimo, Baja Verapaz, finales del siglo XVIII

En el retablo se combinan dos estilos: renacentista y de la última etapa del barroco. Hay un sentido de llenar todo el espacio del arco con las piezas del barroco final. Posee pilastras flexibles con rocallas y columnas clásicas. La cornisa es delgada con modillones. El nicho es de arco de medio punto con tallados barrocos. En el banco se colocó la urna del Señor Sepultado. El remate tiene ventana al centro, pintura arriba de la ventana, aletones con rocallas y cuadrícula a 45°. El borde se adapta al arco.

Lo que corresponde en el retablo a la parte renacentista es la pintura flanqueada por dos columnas clásicas y un banco. El nicho inserto de tallados barrocos es posterior. La pintura en la parte de arriba tiene a la Virgen y Santo Domingo a los lados de Jesús Resucitado. Abajo aparece la escena del juicio final: venid benditos (a la derecha) y apartaos malditos (a la izquierda). Al centro podría estar Jesús o quizás sea San Miguel Arcángel. La parte del barroco final corresponde a las pilastras flexibles, a los lados y todo el remate al que se incorpora la ventana.

Encaja con el espacio arquitectónico en forma de arco rebajado. Incorpora la ventana en la calle central del remate.

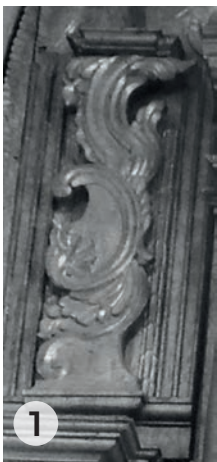
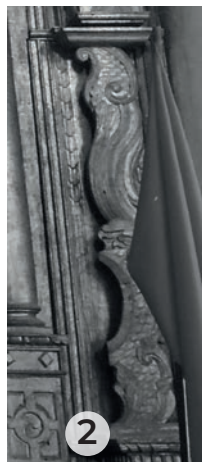
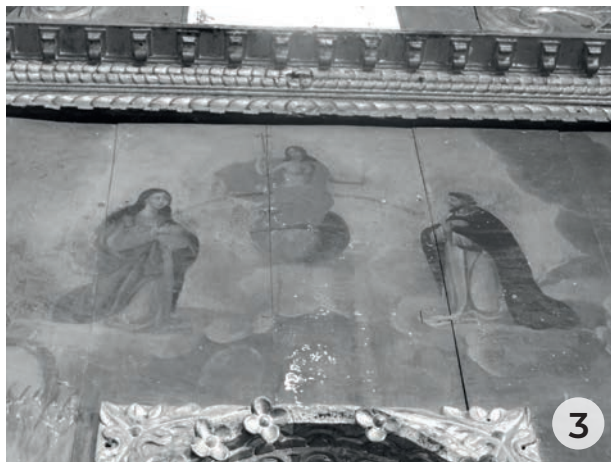
1. Detalle de la pilastra flexible de arriba con rocalla en forma de "C". En el fondo, tallado de líneas verticales.

2. Pilastra con tallado de escamas.

3. Detalle de la parte superior de la pintura. Aparece Jesús resucitado al centro con la cruz y una llama de fuego en su mano. En la parte donde se cortó para colocar el nicho se observan las puntas de dos alas. Podría tratarse de una imagen de San Miguel Arcángel, separando del cielo a los condenados.

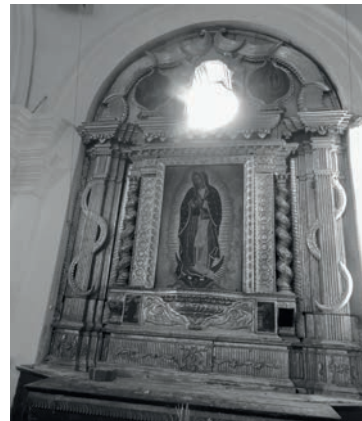
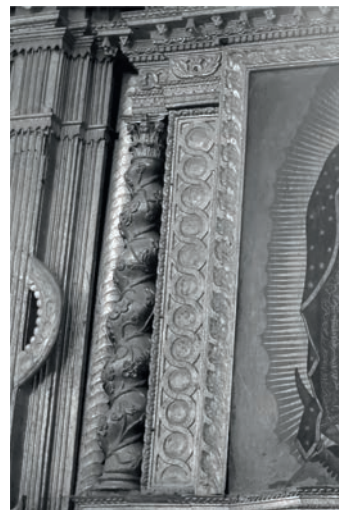
Retablo de la Virgen de Guadalupe, iglesia de San Jerónimo, Baja Verapaz, finales del siglo XVIII

Se trata de un retablo donde se combinan dos estilos: salomónico y de la última etapa del barroco. Hay un sentido de llenar todo el espacio del arco con las piezas del barroco final. Es un elemento, en general, plano. Resaltan las estrías y la forma en que se combinan con elementos curvos. Tiene pilastras clásicas con elementos ondulantes y columnas salomónicas. La cornisa es recta con pequeños pinjantes y bordes decorados. El remate se ajusta al arco y forma un arco conopial con punta. Tiene dos pinturas con marco de formas curvas con punta y una ventana al centro.

La parte baja del banco junto a las pilastras de los costados tienen estrías similares, parecen de la misma manufactura. Otro tipo de tallado tiene el marco de la pintura de la Virgen de Guadalupe de Cristóbal de Villalpando y las columnas salomónicas. Allí se observan dos distintas etapas del barroco. El remate es de distinta manufactura. Las pilastras son muy delgadas y clásicas, pero tienen un elemento que las hace barrocas y es un elemento sinuoso (tiene tres curvas) que tiene continuidad sobre la propia pilastra (solo se observa en la pilastra izquierda). La pilastra para aumentar su profundidad utiliza el recurso de tres planos. El remate se ajusta al arco de mampostería y con unas piezas estriadas, forma un arco conopial con punta.

1. Decorados en forma de ochos.

2. Columna salomónica de hojas y flores de cinco pétalos.

3. Pilastra de la última etapa del barroco con estrías y un elemento curvo a lo largo de todo el fuste.

4. Pieza del arco conopial en el remate.

5. Pintura con puntas.

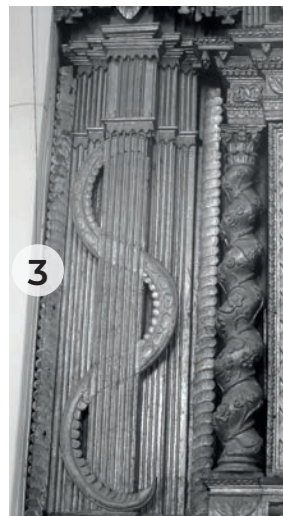
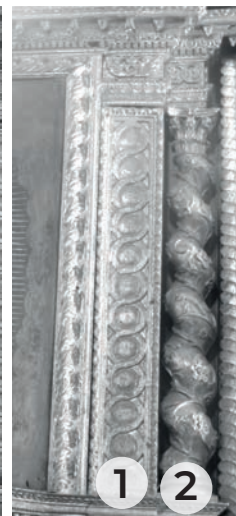
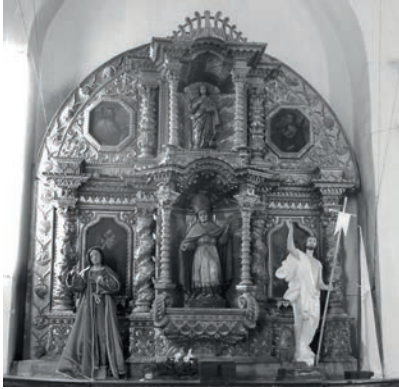
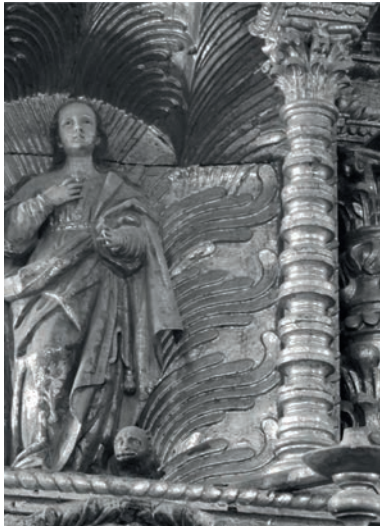
Retablo de santo obispo, iglesia de San Jerónimo, Baja Verapaz, finales del siglo XVIII

Los nichos tipo baldaquino son particulares en este retablo. La peana del nicho del primer cuerpo es grande y voluminosa. Es un elemento preponderante en el retablo. El decorado de la parte superior interna del nicho tiene relación con el diseño de los relieves del guardapolvo. Hay un elemento como llama o botón de flor que se repite allí y en el friso. El retablo posee columnas salomónicas, anilladas y fantasiosas en el remate. Las cornisas son rectas y forman un arco en los nichos. En el remate hay dos pinturas octogonales y al centro un nicho con columnas anilladas exentas al frente.

Al período final del barroco pertenecen las columnas al frente de los nichos, que además son exentas. La pieza superior del remate se dispone en forma curva y que está calada. Hay varios elementos particulares: 1. La base cóncava de la peana del nicho que resalta del retablo y que tiene una puerta de sagrario con dos hojas a los extremos 2. La forma superior del nicho hace que la cornisa se adelante en forma inclinada lo que provoca que las columnas sean totalmente exentas 3. Las puntas de las hojas salen del nicho y se voltean a los lados 4. El techo del nicho tiene nervios que se atan por medio de flores similares al guardapolvo. Por otro lado, el retablo tiene columnas salomónicas, tallados dorados y planos, marcos octogonales y de arco conopial sin punta.

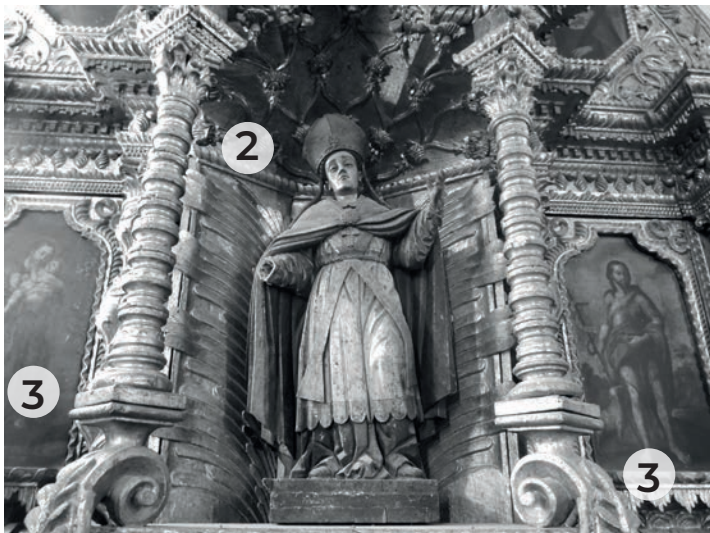
1. Base de las columnas anilladas que forma un roleo.
2. Detalle del nicho central con el techo de nervios.
3. Pinturas laterales de arco conopial sin punta.

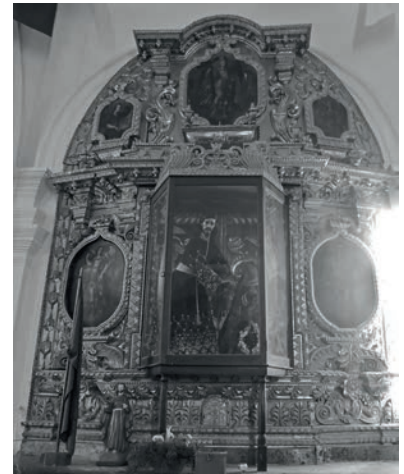
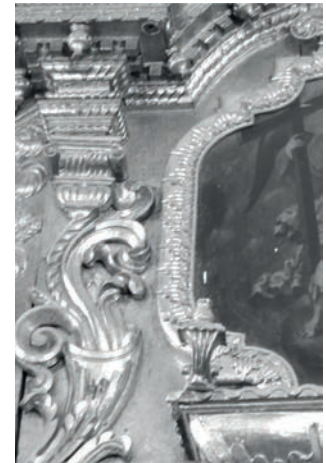
Retablo de ángeles pasionarios, iglesia de San Jerónimo, Baja Verapaz, finales del siglo XVIII

El retablo llena todo el espacio del arco, ambos de proporción vertical. Las hojas de palmera del friso (únicas de este retablo) también se observan en el banco. Se desprenden y dejan espacio de sombra. Interesante es la interrupción en la línea horizontal superior del banco. Tiene pilastras con fuste de pintura y ondulantes en el remate. Las cornisas son rectas y se forma un arco en el remate, todas con pequeños pinjantes. El nicho central no original del retablo. En relación a los ejes, ocurre lo contrario a otros retablos barrocos de la fase final: se conservan más los ejes horizontales que los verticales. Es un retablo repleto de decorados dorados.

La planta del retablo tiene una disposición donde la calle central está adelantada y las laterales están dispuestas en posición inclinada. El cuerpo tiene pilastras que son las pinturas. Cada pilastra tiene una amplia base y doble capitel a los lados. La parte central del banco es una gran peana con sagrario. El banco se corta para dar paso a un gran florón de cada lado. El guardapolvo posee ornamentos similares al del retablo del obispo de la misma iglesia. El remate tiene tres pinturas con marcos de arcos conopiales con punta, pilastras sinuosas y candeleros.

1. Curvatura en la cornisa del remate.
2. Pintura con marco de arco conopial con punta y doble quiebre.
3. Cornucopia, de ella salen relieves con curvas de hojas y flores.
4. Marco de arco conopial.
5. Peana con candeleros.
6. Pilastra con cornucopia y relieves curvos que salen de ella.
7. La calle central está adelantada.

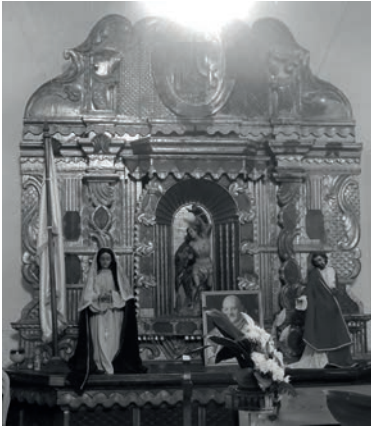
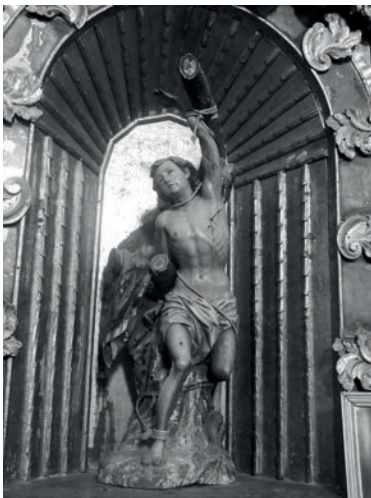
Retablo de San Sebastián (gemelo Inmaculada Concepción), iglesia de San Jerónimo, Baja Verapaz, finales del siglo XVIII

Es un retablo ancho, solamente alberga un nicho. El espacio para cada pilastra es ancho, tiene un fondo con tallados de líneas verticales a los lados y además el guardapolvo. Las pilastras son planas con rocallas y espejos. Varios espejos del retablo se han perdido. Las cornisas son rectas con decorados en madera, sobrepuestos. El nicho es de arco de medio punto, abocinado, con marco de espejos y en los interiores, tallados verticales y tallados radiales en la parte de arriba. El remate tiene una tarja en forma de óvalo con marco de espejos, anagrama IHS, año de 1797. El retablo gemelo tiene anagrama de la Virgen María con el año de 1800.

Es un retablo hornacina. No tiene sagrario. En el guardapolvo tiene la retícula a 45° que parecen más bien escamas, combinadas con rocallas de curvas y contracurvas. Siendo un retablo de la última fase del barroco y de influencia francesa rococó, tenía una buena cantidad de espejos. Las pilastras que flanquean el nicho central están compuestas de rocallas combinadas con espejos. En el remate se observa nuevamente la cuadrícula a 45°, pilastras de elementos sinuosos y al centro un escudo ovalado que tenía espejos en el marco.

1. Tarja en el remate, tenía cuatro espejos, el anagrama IHS año de 1797.
2. Cuadrícula inclinada a 45°.
3. Pilastra plana del retablo, está un poco separada del retablo para crear sombra. El fuste está formado de espejos y rocallas alternas.
4. Espejo en el banco.

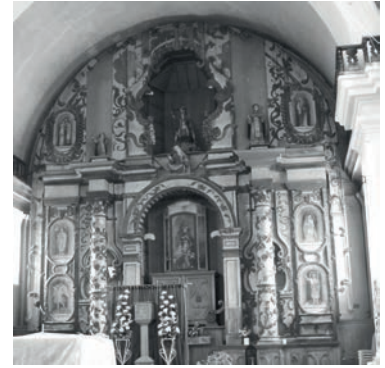
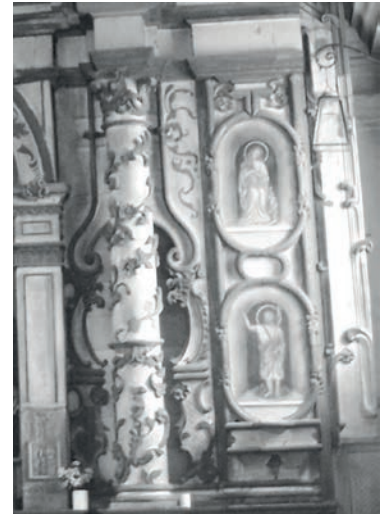
Retablo mayor, iglesia de Cubulco, Baja Verapaz, último cuarto del siglo XVIII

Es un caso muy particular en Guatemala de ver columnas exentas de orden gigante. No sabemos si este retablo fue construido para la iglesia de Cubulco o fue llevado allí de otra iglesia. Contrasta con la sobriedad del resto de la iglesia, que además no tiene ningún otro retablo. La iconografía es moderna. No sabemos si el nicho central sería tipo camarín. La policromía no es original. Las columnas tienen relieves que se enrollan de forma ascendente. En el remate hay un nicho de marco sinuoso y a los lados marcos ovalados.

Las columnas tienen marcado el tercio inferior, con relieves enrollados en sentido ascendente. Aquí solo hay dos columnas, no se sabe si eran cuatro y faltarían las de los extremos. Hay dos óvalos a cada lado con pinturas modernas. Las columnas están exentas. En la parte de atrás de cada columna hay un reborde con marco sinuoso. En la calle central hay un gran arco en el que se colocaría una escultura. En el remate al centro hay un nicho que ya no conserva sus piezas internas pero sí se puede ver que también era un nicho con un marco sinuoso con elementos curvos que parecen rocallas. Faltan las dos piezas de los lados, podrían ser columnas más pequeñas y a los lados marcos ovalados que también tienen pinturas modernas. Es un retablo muy particular, no hay otro similar en toda Guatemala.

El retablo encaja perfecto en el muro testero. Con el remate se forma un arco de medio punto. Se crea una perspectiva por medio de la bóveda de cañón corrido del techo.

1. El retablo se ajusta perfectamente al espacio arquitectónico del presbiterio de bóveda de cañón corrido.
2. Nicho amplio de borde sinuoso.
3. Arco triunfal, quizás, para una escultura.
4. Columnas exentas de orden gigante.
5. Marcos en forma de óvalo.

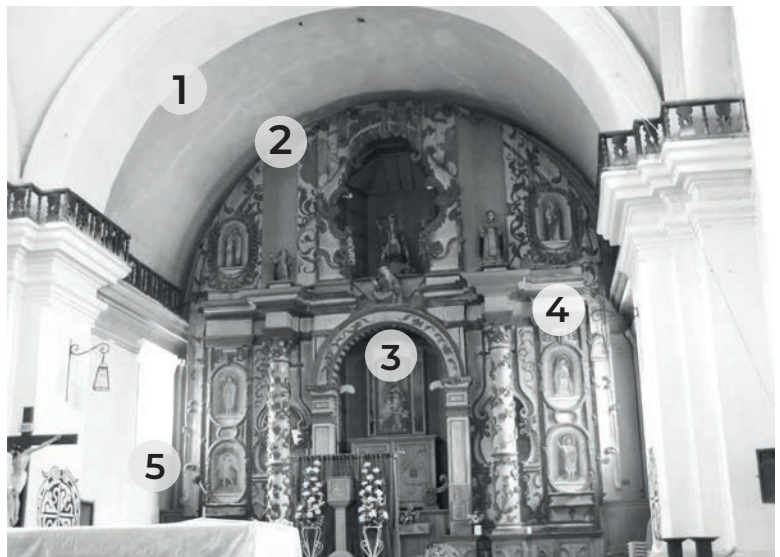
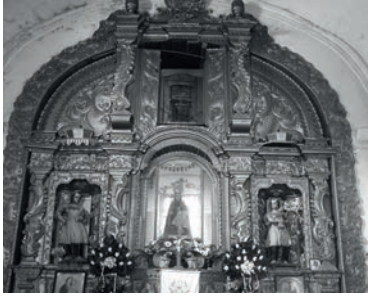
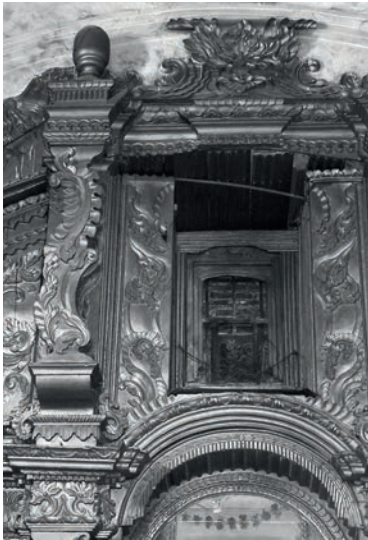
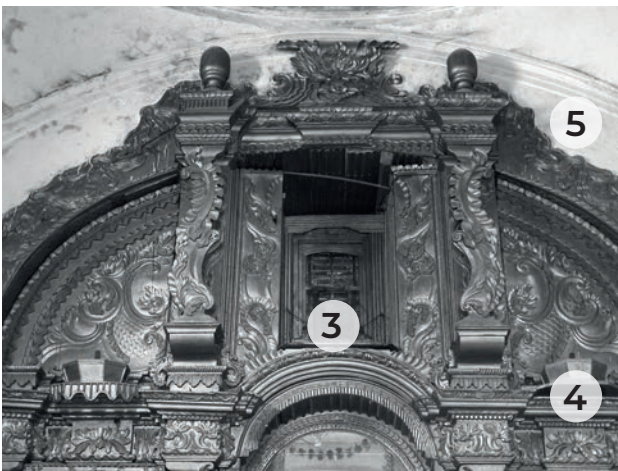
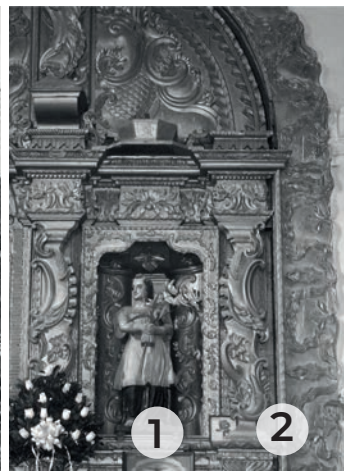
Retablo mayor, iglesia de El Chol, Baja Verapaz, último cuarto del siglo XVIII

Es un retablo que llena todo el espacio del arco, por fuera hay otro arco y es el que se queda de mampostería, que sirve de marco. Las pilastras son de borde ondulado con rocallas en forma de "C". Las cornisas son rectas, casi imperceptibles. El camarín es de arco de medio punto con ventana en el fondo. Los relieves son curvos. La ventana del remate está flanqueada por dos pilastras delgadas y sinuosas. Están un poco separadas del retablo. Los aletones poseen rocallas tipo "C" y cuadrículas a 45°, en forma de escamas.

Se trata de una estructura de proporción ancha y achatada. Se incorpora la luz natural al retablo en el camarín de la Virgen, en donde hay una ventana en la parte de atrás y forma entonces contraluz con la escultura. El retablo también tenía una ventana en el remate pero ésta fue tapiada. Es un retablo que llena todo el espacio de un arco interno del muro testero. El retablo está dentro del arco testero y lo que queda en el borde externo es el guardapolvo. Las pilastras son sinuosas, planas y van formando rocallas en forma de "C". Los nichos del cuerpo tienen arcos conopiales rebajados y sin punta. En el remate, flanqueando la ventana, están dos pilastras de fuste sinuoso. Predomina el deseo de llenarlo todo de tallados y de dorados, aunque el dorado no es el original. En los aletones hay peanas poligonales que ahora no sostienen nada pero tal vez signifique que allí había esculturas.

El retablo encaja en el arco testero. Tiene camarín, que es un espacio arquitectónico con ventana en la parte de atrás. El remate también tenía una ventana.

1. Nicho de arco conopial rebajado y sin punta.
2. Pilastra con bordes curvos en forma de "C".

3. Ventana tapiada y las pilastras delgadas y sinuosas a los lados.
4. Aletones con decorados de rocallas y cuadrículas a 45°.
5. Guardapolvo con relieves curvos.

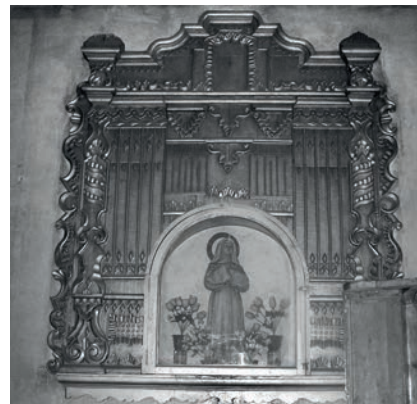
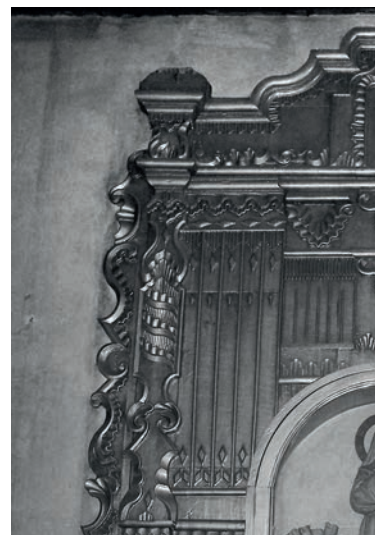
Retablos laterales (son 3), calvario de Cobán, Alta Verapaz, último cuarto del siglo XVIII

Es un retablo sumamente plano, en él prima la visión frontal. Es como una ilusión óptica, muy típica del barroco, donde pareciera que los elementos tienen volumen, pero realmente es una "tabla tallada", se podría decir. Hasta el nicho es plano de mampostería. En el cuerpo, al centro, tiene dos piezas que se parten exactamente al centro. Las pilastras son fantasiosas de la última etapa del barroco con bordes mixtilíneos. La cornisa es recta entre el cuerpo y el remate. El nicho es un arco de medio punto. El remate es rectangular, estrecho, solo tiene una simulación de nicho con arco conopial y el borde del remate es mixtilíneo.

Se trata de un retablo-hornacina. Es difícil determinar qué partes serían originales y cuáles serían intervenciones posteriores. Tiene un elemento como si fuera un banco en donde se apoyan dos pilastras multiformes, sumamente planas, típicas de la última etapa del barroco en Guatemala. En la base tiene una forma de dos espirales que se encuentran. Esta forma se observa en los retablos laterales de Salamá. Tiene un estrecho guardapolvo de bordes curvos. El remate parece más bien un friso con un nicho al centro, con un pequeño arco conopial, también muy típico de la última etapa del barroco guatemalteco. El cuerpo está dividido en tres segmentos verticales: los de los costados tienen líneas que abarcan todo el largo del cuerpo y al centro, está formado por dos piezas.

El retablo, como es plano, está unido al muro, no tiene mesa de altar, solo una pequeña saliente en la parte inferior. El nicho, no sabemos si es original, se trata de una perforación en el muro para albergar la escultura.

1. Pilastra multiforme, dos roleos en la base.

2. Relieves de la parte superior del cuerpo con bordes curvos como si fueran cortinillas. Este tipo de diseño se observa en la arquitectura barroca antiguëña.

3. Decorados sobrios de líneas verticales.

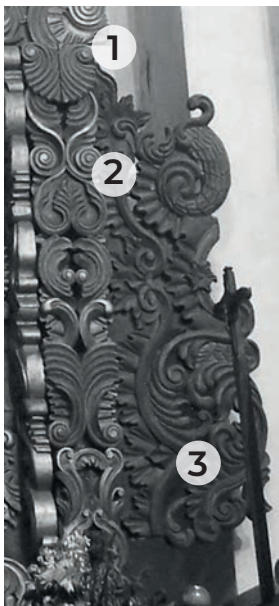
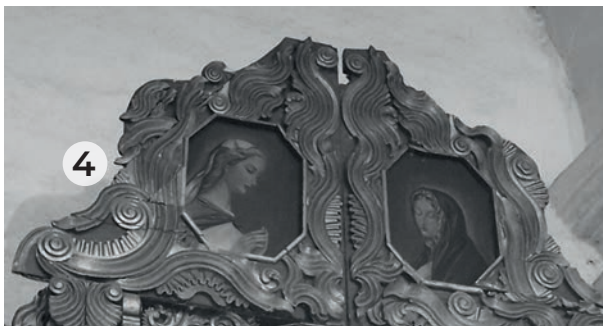
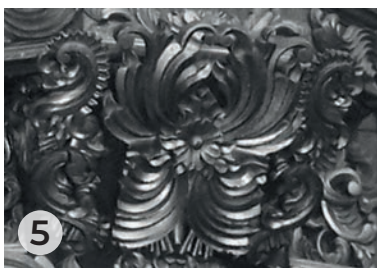
1. Posible capitel de la pilastra.
2. Pilastra con fuste de relieves.
3. Ancho del guardapolvo con follaje de curvas.
4. Detalle del remate con pinturas octogonales y relieves más planos que el resto del retablo.
5. Detalles de los relieves de la peana. Es una pieza que se colocó de forma diagonal, no tiene volumen, pero posee abundancia de formas y dorados.

RELACIÓN RETABLO ARQUITECTURA QUE LO ALBERGA

No existe relación. En un arco hay dos altares independientes y en cada altar, uno a la par del otro, están estos retablos gemelos. Podría haber alguna relación en el ancho, no así en el alto. La ventana octagonal arriba del arco queda en medio.

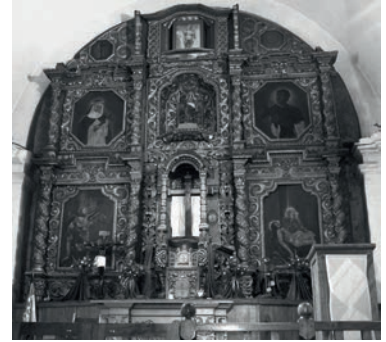
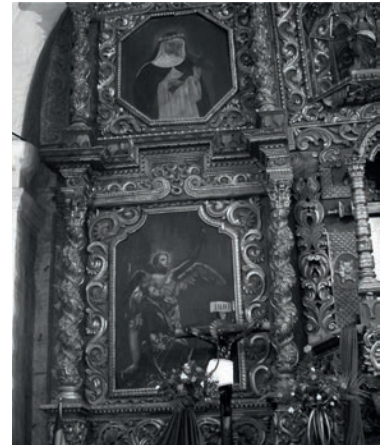
Retablo mayor, iglesia de Santa Cruz, Alta Verapaz, último cuarto del siglo XVIII

1. Detalle del relieve debajo de la peana del nicho del segundo cuerpo.
2. Baldaquino donde está la Santa Cruz, parece un pieza moderna o quizás solo las columnas.
3. Pintura octogonal moderna.
4. Detalle a 90° de la cornisa, con relieves ondulantes y la línea horizontal que se corta y enrosca.
5. Arco conopial sin punta.
6. Pintura moderna.
7. Columna salomónica de 5 espiras.

Es un retablo que llena todo el espacio de relieves, que resaltan por el fondo rojo. Es plano y lo que le da volumen son las columnas salomónicas. No se sabe exactamente qué piezas son antiguas o modernas, pero se puede apreciar que el conjunto parece estar completo. Donde se observan alteraciones es en la calle central del 1er cuerpo. Las columnas son salomónicas y pilastras (éstas últimas solo flanqueando la cruz). Las cornisas tienen quiebre a 90° en el 1er cuerpo y doble quiebre en el 2do cuerpo. El nicho en la cruz es tipo baldaquino, trilobulado en el 2do cuerpo y poligonal en el remate. El remate posee nicho al centro, flanqueado por dos pilastras colocadas de lado. Los aletones poseen relieves sinuosos y una pintura octogonal a cada lado.

Las columnas salomónicas del retablo son bastante delgadas en comparación con otros retablos, característica que se observa en retablos neobarrocos. Los relieves son curvos, ordenados y planos. Los marcos de las pinturas son así: primer cuerpo, rectangular con arco conopial sin punta (ese tipo de arcos no son propios del período salomónico), en el segundo cuerpo, son ochavados. El guardapolvo llena el espacio del arco testero.

El retablo ocupa la totalidad del arco testero.

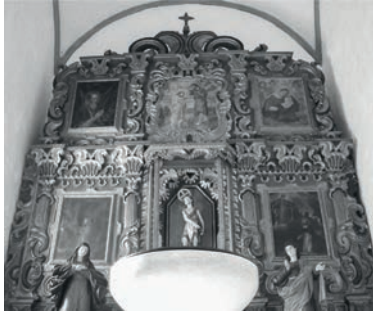
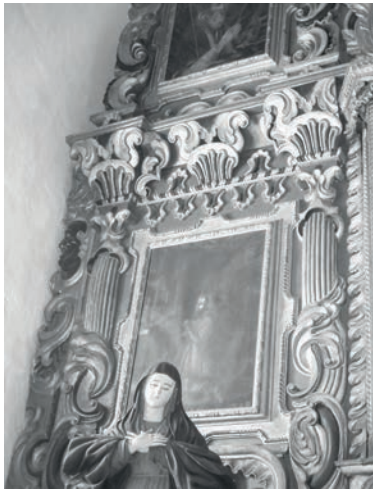
Retablo del baptisterio, catedral de Cobán, Alta Verapaz, último cuarto del siglo XVIII

1. Decorado tipo rocalla en "C" con bordes como de cortinilla ondulada.
2. Nicho tipo poligonal, no tiene profundidad, es la peana la que se sale del plano general del retablo.
3. Pilastra flexible con estrías. En la parte inferior posee líneas curvas.
4. Diseño tipo abanico y dos "C" divergentes.
5. Mascarón monstruoso de perfil en el guardapolvo.
6. Marco sobrio y rectilíneo.

Los límites verticales (bordes externos) del retablo van quedando difuminados, difusos, algo muy propio del barroco final donde se pierde lo arquitectónico. Las pilastras son flexibles, con fuste de rocallas tipo "C". El nicho es poco profundo, poligonal, rodeado de relieves rocallas. El friso tiene relieves desprendidos del retablo para crear sombras, de dos diseños: uno pequeño, como cinta de bordes curvos y el otro, más grande, tipo abanico.

Es un retablo plano, característica que es común a este periodo del final del arte barroco en Guatemala. Las bases de las columnas tienen el doble roleo que se encuentra en los retablos del Calvario de Cobán y en Salamá. Las pilastras son planas y están adosadas al retablo. Son fantásticas con estrías que salen del capitel y desde la mitad hacia abajo del fuste, empiezan a ganar en flexibilidad y movimiento y forman rocallas en forma de "C". El guardapolvo del primer nivel posee bordes curvos y formas en "C", con mascarones (uno a cada lado), de perfil, con labios y nariz prominentes. El remate tiene otro tipo de pilastras, que se identifican así porque tienen capitel. El fuste son rocallas tipo "C", similares a los que tienen en los bordes externos. Los marcos de las pinturas contrastan con el conjunto por su sobriedad de líneas rectas.

El retablo está ubicado en la capilla del baptisterio de la catedral, ocupa todo el ancho del muro, no así el alto. Deja visible la forma del arco.

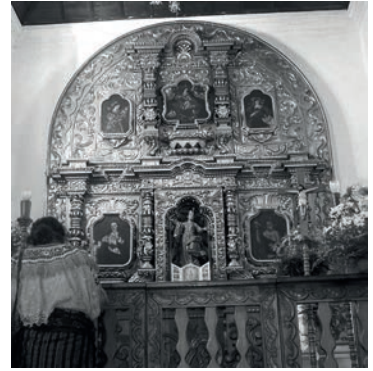
Retablo mayor, iglesia de Tactic, Alta Verapaz, último cuarto del siglo XVIII

1. Relieves del guardapolvo.
2. Columna fantástica con base en forma de cola de sirena.
3. Arco conopial sin punta.
4. Peana en forma de concha.
5. Detalles de los relieves del banco. Son ondulados, simétricos y están colocados en una superficie plana dorada.

Este retablo tiene el nicho central trilobulado y la escultura casa perfectamente. El nicho no es profundo lo que hace que la escultura se vea con toda claridad y no tiene ninguna alteración como puertas o vidrios. El guardapolvo es un elemento continuo que va desde el cuerpo hasta el remate y forma un arco de medio punto que cierra todo el conjunto. Posee columnas y pilastras de formas fantásticas cuyos fustes están divididos en cuatro segmentos. Las cornisas en las calles laterales hacen un quiebre a 90° y la cornisa central tiene tres curvaturas. El remate posee una pintura de borde mixtilíneo, flanqueada por dos pilastras, cornisa con arco de medio punto y pinturas trilobuladas en los aletones.

El banco tiene relieves que parten de un diseño central y son simétricos. Todos los relieves del retablo están holgados sobre una superficie dorada. El primer cuerpo posee columnas exentas, fantásticas, cuyo fuste está dividido en cuatro partes: hojas de acanto, agallones huecos, anillados y capitel corintio. Interesante son las bases en las que están apoyadas: parecen colas escamosas de sirenas en forma de "S" que terminan en una voluta. Las pinturas tienen peanas de doble concha apoyadas entre sí. Los marcos son de arco conopial sin punta. Las pilastras del remate son parecidas a las del cuerpo, con la diferencia de que son cuadradas.

El retablo se encuentra asentado sobre un altar de mampostería, apoyado en el muro testero. El retablo tiene forma semicircular pero no está dentro de ningún arco en el muro.

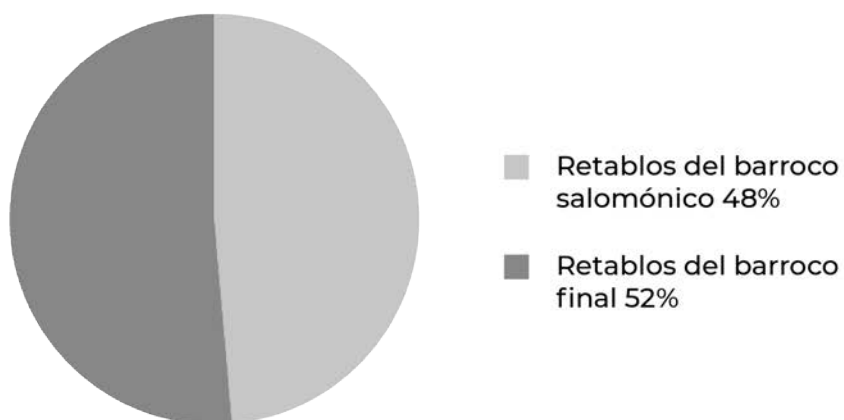
Porcentaje de retablos barrocos salomónicos y de la última etapa del barroco en el interior de Guatemala.
