Proyecto: El Patrimonio Cultural de la Universidad de San Carlos de
Guatemala: Fincas San Julián y Medio Monte; Proyecto de Inventario
y Mapeo Arqueológico (primera fase).

USAC - Escuela de Historia

Fecha de entrega 31 de Diciembre del 2008

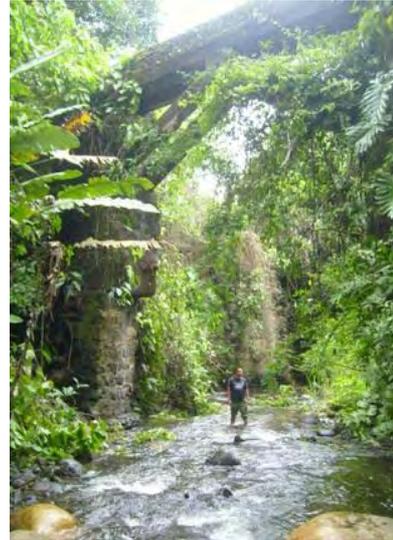
Otro elemento bastante llamativo es la estructura de soporte del anterior canal o acueducto, con un largo de 23.26 m en su parte visible, 8.47 m de alto, desde el borde al suelo, y un ancho máximo de 1.79 m en sus soportes, está construido en piedra para sus soportes internos y ladrillo los soportes externos, su estado de conservación es bueno con deterioro debido a la maleza (Fotografía 2)

Fotografía 2. Detalle estructura de soporte de canal A Finca San Julián

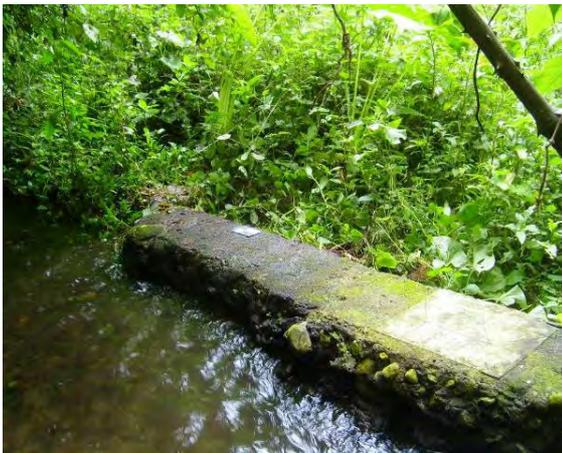
Fotografía 3. Muro numero uno donde se observa la placa con la fecha 24 julio 65. Finca San Julián.

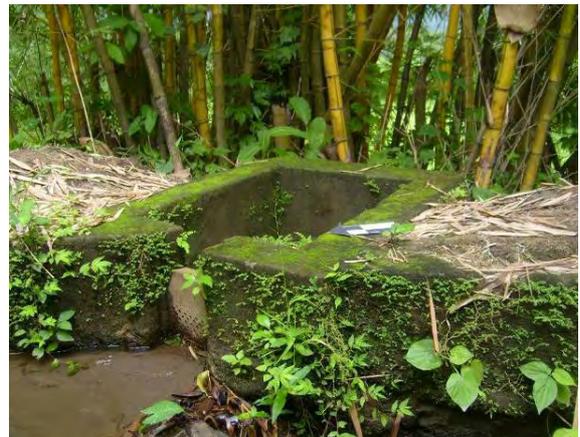
Fotografía 4. Toma de agua que abastece los potreros contiguos al canal. Finca San Julián.

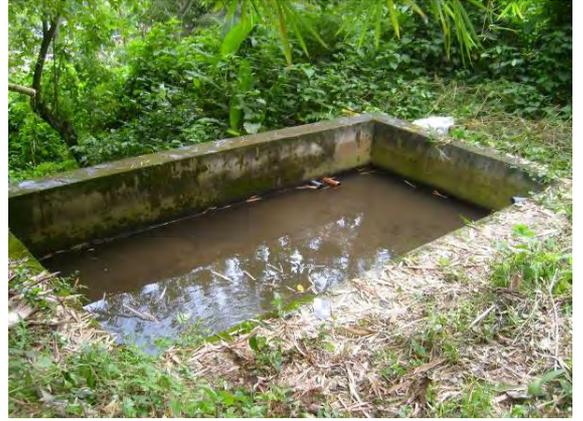
Un depósito de agua de 5 m de largo, 1.07 de alto y 3.12 m de ancho se encuentra contiguo al canal, también construido en ladrillo y recubierto por repello, se conserva bastante bien y su función es la de distribuir agua a los potreros y casco de la finca. (Fotografía 5). Existe un segundo puente de tránsito peatonal de 4.5 m de largo, 1.32 m de alto, 1.15 m de ancho y 0.16 m de ancho en los muros, construido en ladrillo y lámina en su parte inferior, su estado de conservación es bueno con deterioro. (Fotografía 6). Existe un último muro al final del recorrido de 23 m de largo, y un ancho de 0.27 m elaborado en ladrillo, su conservación es bueno. El último elemento es un segundo depósito de 3.80 m de largo, 1.17 m de alto, y 2.5 m de ancho, elaborado en ladrillo y recubierto por repello, su estado de conservación es bueno y de aquí parten los alimentadores de los subsistemas de transformación de energía. (Fotografía 7).

Fotografía 5. Deposito de agua uno.
Distribuye agua a los potreros contiguos y casco. Finca San Julián.

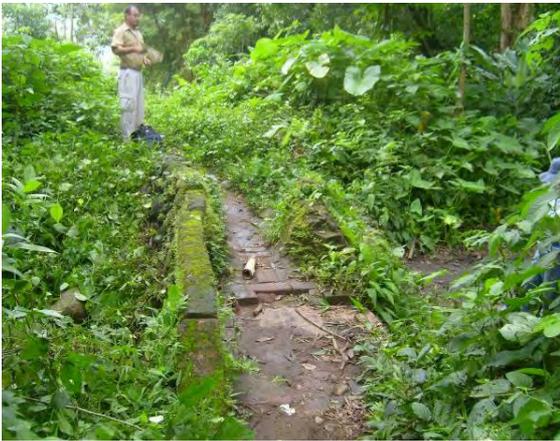
Fotografía 6. Puente peatonal. En su parte inferior se observa madera y lamina. Finca San Julián

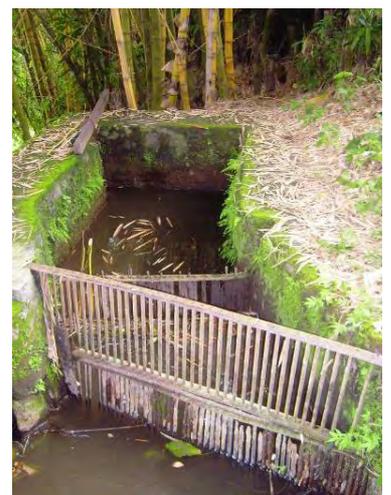
Fotografía 7. Deposito dos.
De aquí parten los alimentadores de los subsistemas de transformación de energía. Finca San Julián.

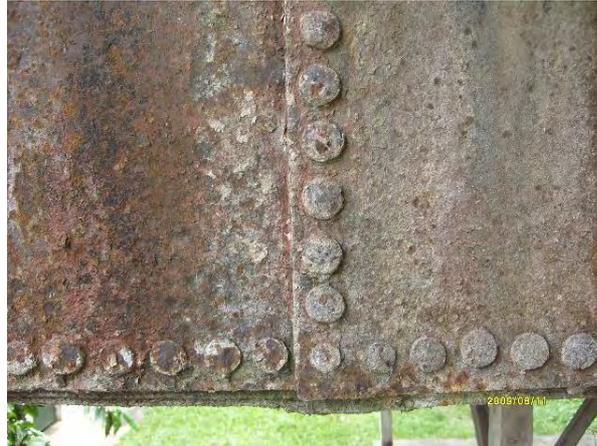
Fotografía 4. Remachado y estado de conservación del metal de la canaleta.

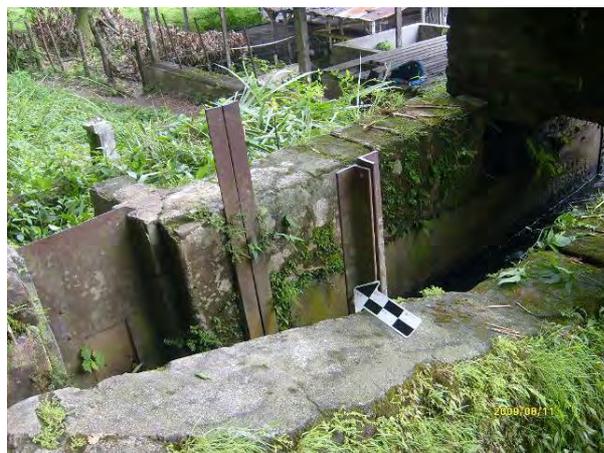
El último elemento de este subsistema es una guía de compuerta representada por dos carrileras de metal dispuestas verticalmente de 1 m de altura. La compuerta en sí no se encuentra, pero esta guía que mostramos en las fotografías es evidencia contundente de su existencia, su funcionamiento era manual, es decir la forma de accionarla fue subirla y bajarla manualmente para cerrar o abrir el paso de agua. (Fotografía 5). Sobre su estado de conservación no podemos decir mucho puesto que el material con que fueron construidas las guías es de un metal muy resistente a la intemperie. (Fotografía 6)

Fotografía 6. Guías de compuerta de control de caudal.

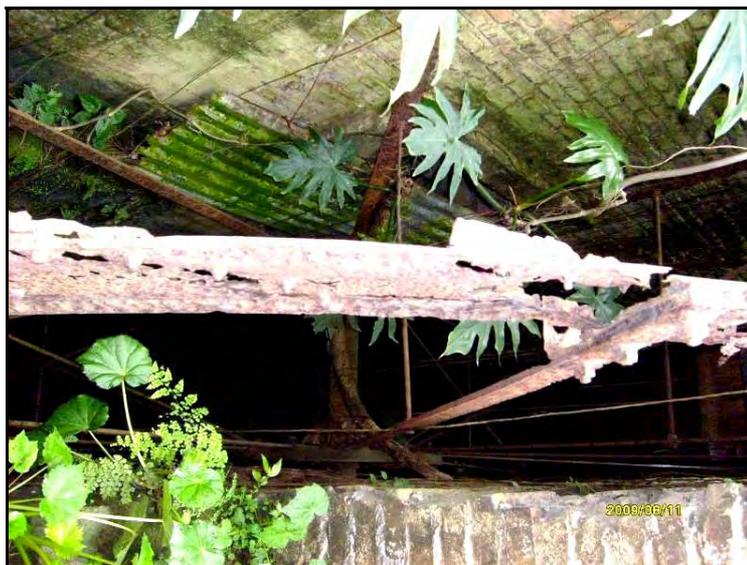
Fotografía 2. Muestra una sección lateral de la rueda hidráulica en donde es posible apreciar las formas en que fue ensamblada la misma y su estado de conservación.

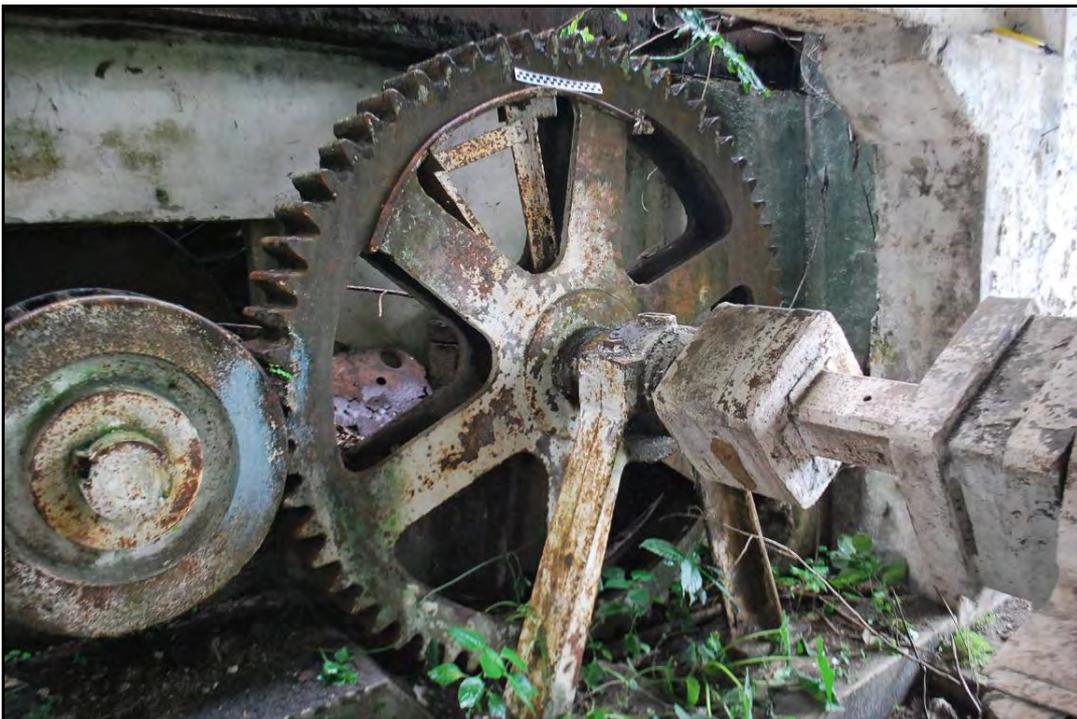
Por último, el elemento que termina por transformar y transportar la energía mecánica generada por el subsistema es un eje de forma rectangular. Sus dimensiones son: 1.84 m de largo por 0.15 m en cada uno de sus lados. Este eje viene dispuesto con dos contrapesos en cada uno de sus extremos. (Fotografía 5).

Es probable que los contrapesos cumplieran la función de eliminar vibraciones de la rueda hidráulica. Vibraciones que pudieron quebrar o desajustar las piezas metálicas del subsistema.

Fotografía 5. Muestra tanto el piñón, el engranaje como el eje.

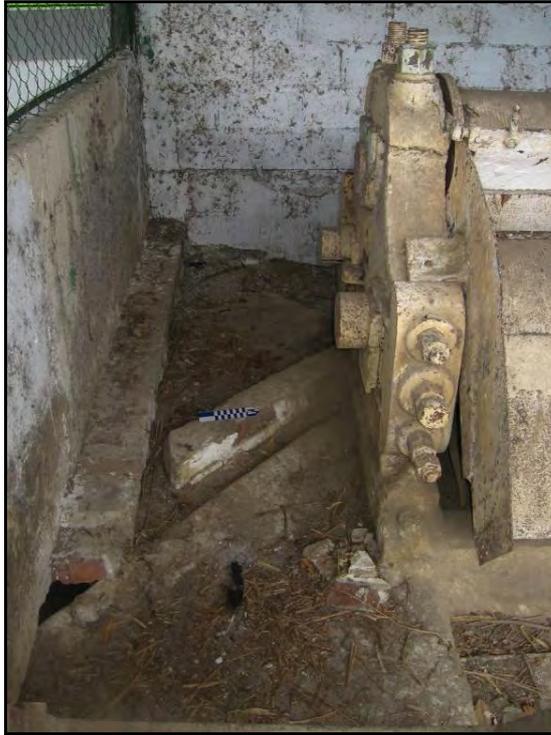
Fotografía 1. Sección del canal de transporte de guarapo después de ser extraído de la caña por medio del molino. Una construcción moderna fue construida por sobre de él, causándole su destrucción parcial.

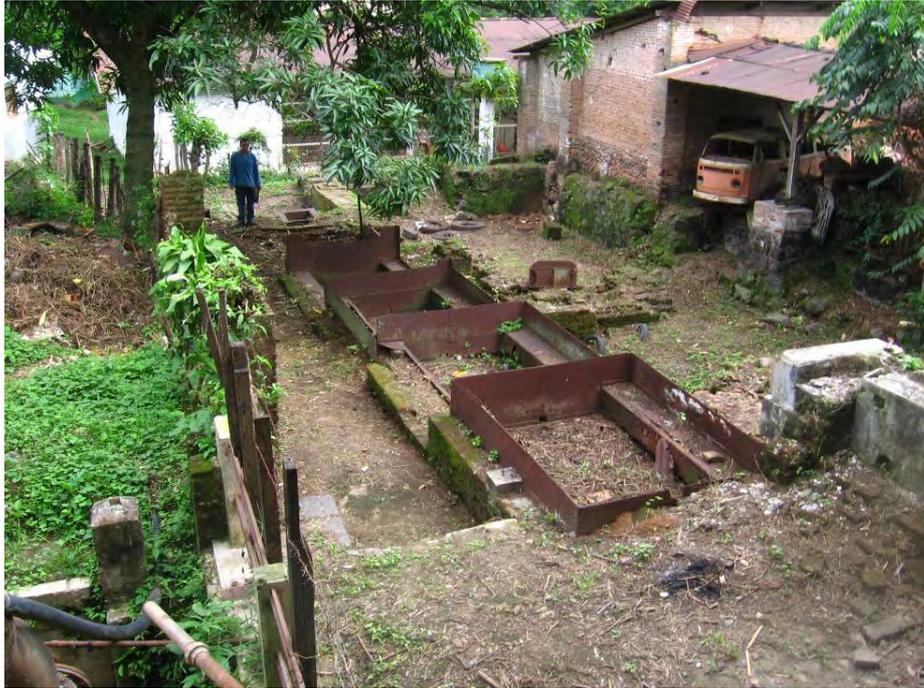
En términos generales, el tren de panela de la Finca San Julián es evidencia material de las actividades de producción de panela. Su función básica fue cocinar el jugo de caña para darle una consistencia específica o punto de miel. Su estado de conservación muestra el colapso de una de las secciones del horno, los fondos de varias de las pailas están rotos, su exposición permanente al intemperie, lo que se traduce en definitiva en una destrucción parcial del mismo.

Fotografía 1. Subsistema de Cocción o tren de panela. Vista: isométrico frontal izquierdo

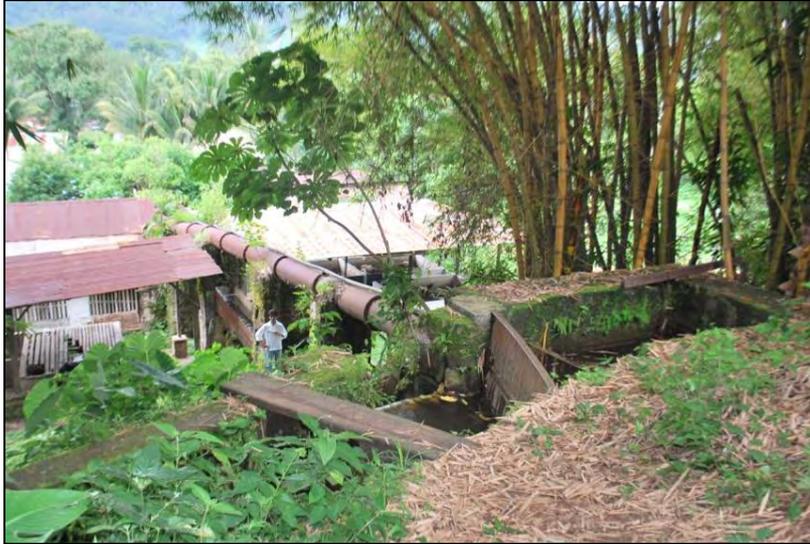
Su estado de conservación es regular, como resultado de que la mayoría de sus elementos fueron realizados en metal y su infraestructura de soporte construida con ladrillos y piedra.

Fotografía 1 Vista del subsistema hidráulico. En su inicio aparece un depósito de agua donde a través de una compuerta inicia su recorrido el agua por el canal cerrado (tubo) hasta llegar al área de las turbinas.

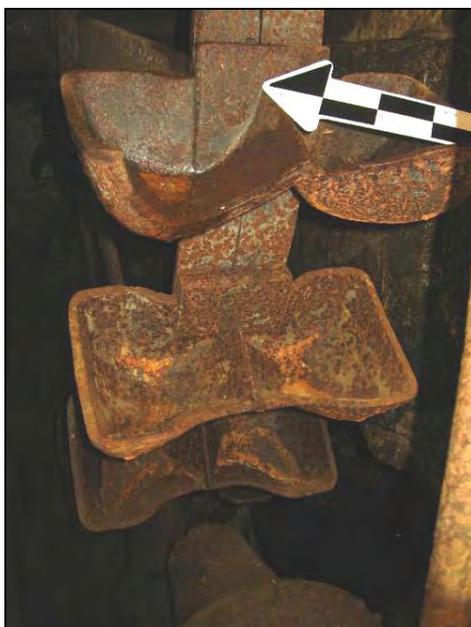
Fotografía 1. Aljibes en donde caía el agua que proporcionaba movimiento a la turbina "a"

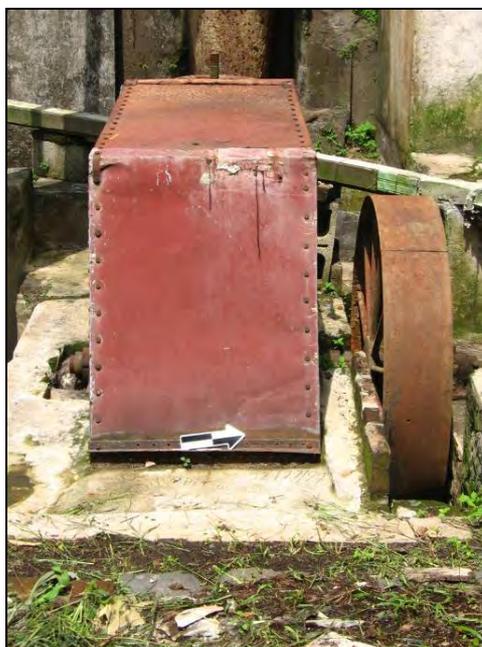
Fotografía 2 Cubierta que protege la turbina "a" junto a polea

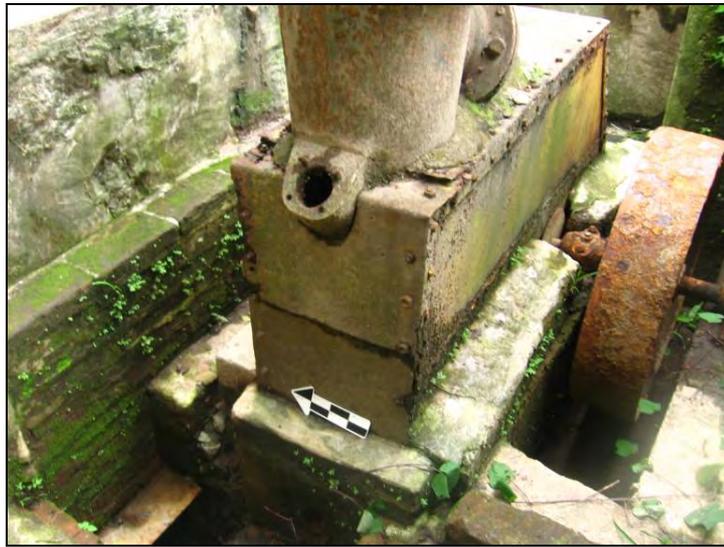
Fotografía 3. Cubierta donde se sitúa la turbina “b”, la que se une a través de un eje a una polea

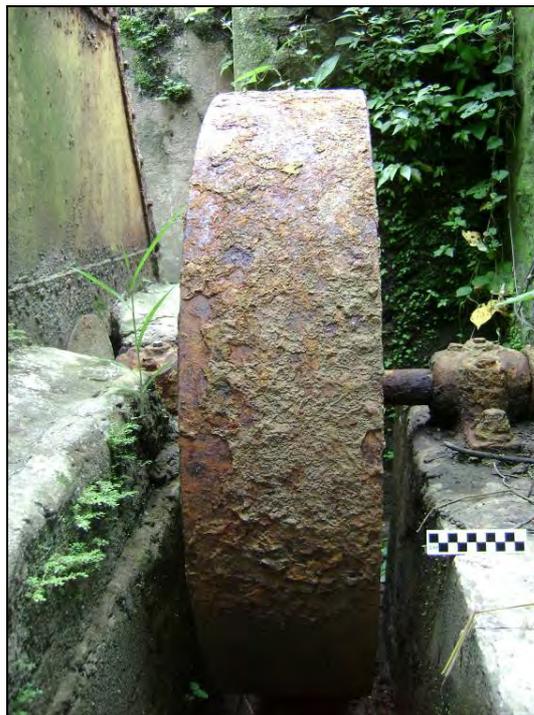
Debido a que todos los elementos del subsistema fueron elaborados en metal su estado de conservación es bastante aceptable, su principal deterioro ha sido provocado por el óxido y la corrosión (Fotografía 4).

Fotografía 4. Estado de conservación de parte de los elementos del subsistema de transformación de energía

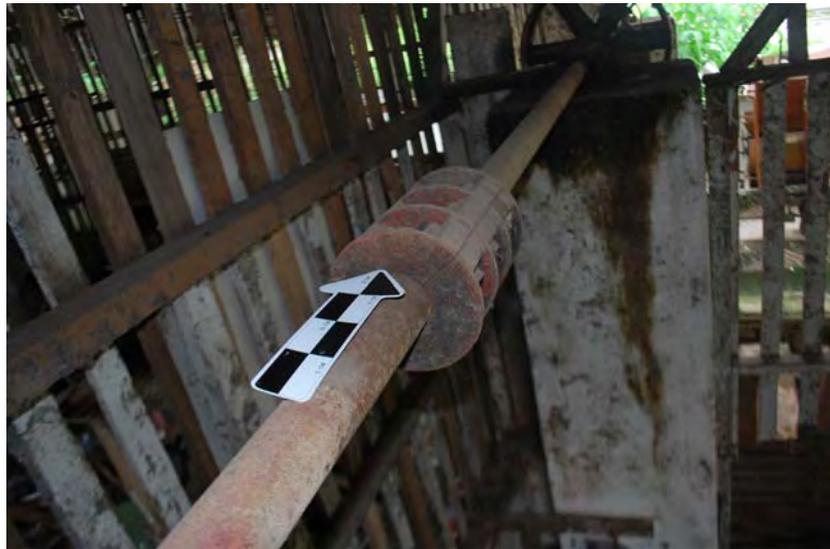
Fotografía 2. Subsistema de Transmisión de Energía. Árbol de Poleas #2. Detalle de Estado de Conservación.

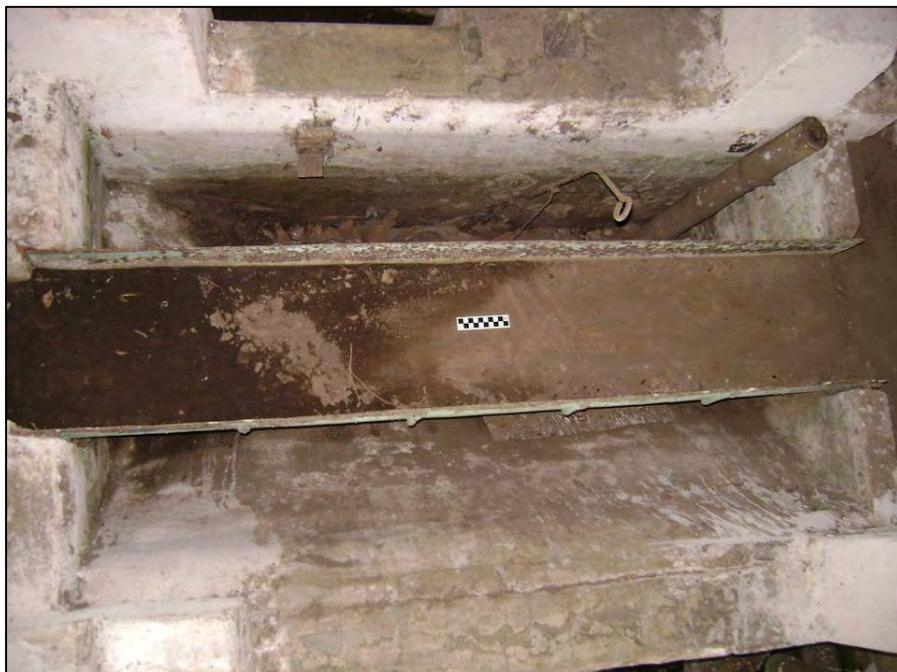
El estado de conservación de los elementos que conforman el subsistema de despulpado es, en general, incompleto con deterioro. Vemos que de las despulpadoras, solo las bases se encuentran. Las cribas se encuentran en su lugar aunque su deterioro por la intemperie es evidente. El único elemento completo y en condiciones favorables es el depósito.

Fotografía 2. Criba 1, Subsistema de despulpado. Vista: Planta.

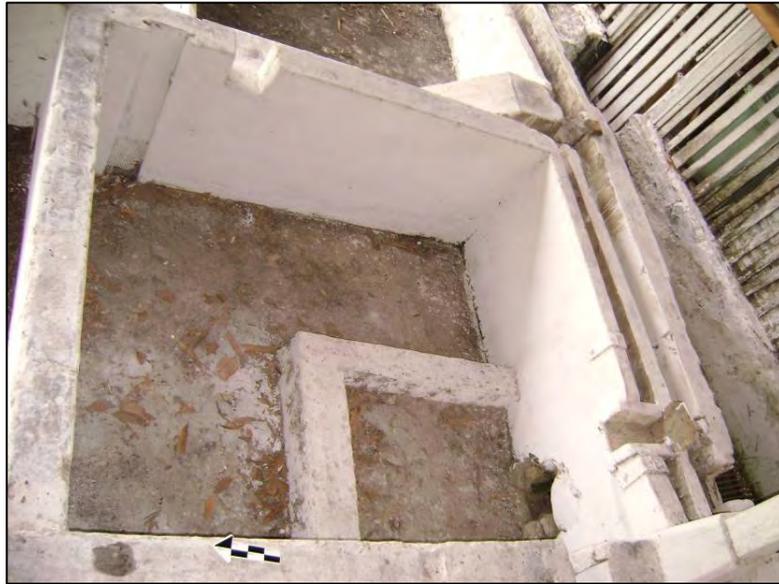
El estado de conservación de los tanques es completo con deterioro. Al momento de realizar el registro, los mismos se encontraban ocupados con abono.

Fotografía 1. Tanque 1, Subsistema de fermentación. Vista: planta.

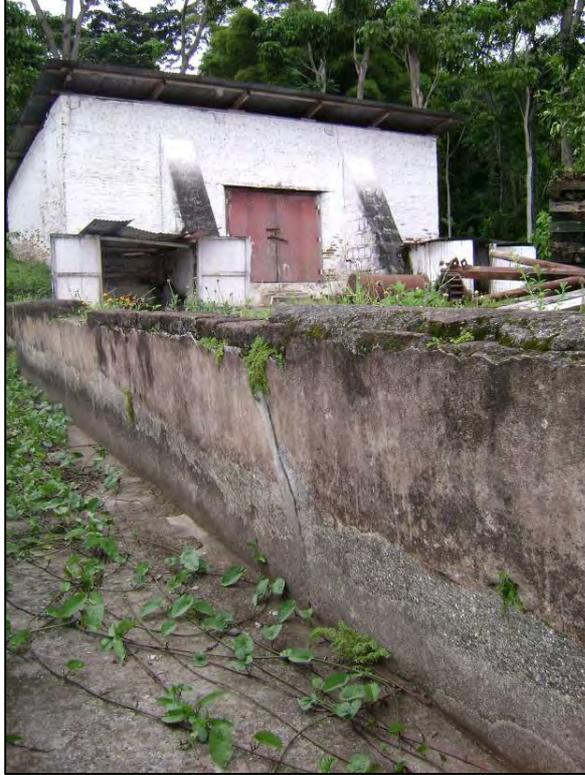
El estado de conservación de los elementos es bueno, sin embargo el canal 2 posee deterioro en su repello (Fotografía 3).

Fotografía 3. Estado de conservación del canal de lavado 2.

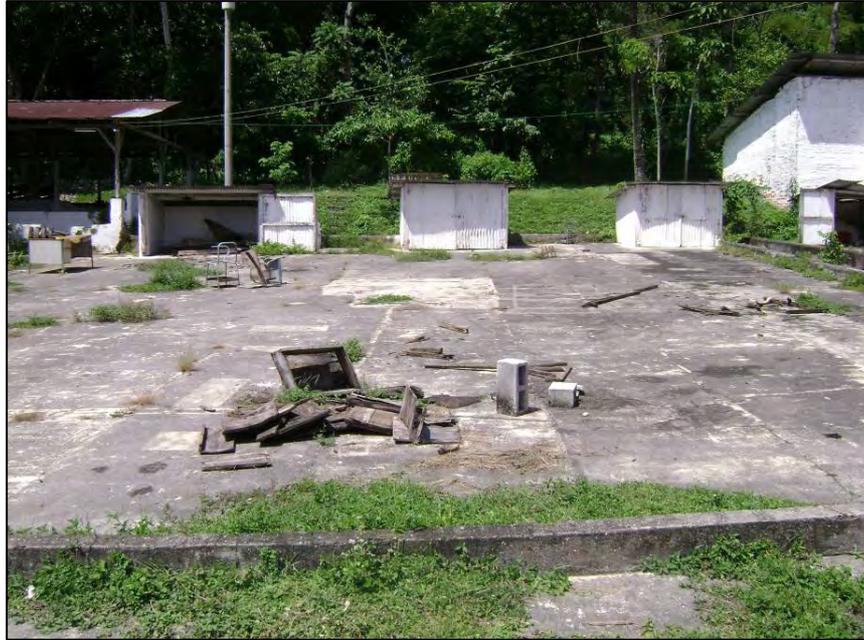
Las bodega 1 se encuentra en el patio 1. Las bodegas 2, 3 y 4 se encuentran en el patio 3 (Fotografía 3). En el patio 4, se encuentran las bodegas 5 y 6. En el patio 5, las bodegas 7, 8, 9, 10, y 11, además de la bodega principal. En el patio 6, están las bodegas 12, 13 y 14 y en el patio 7, la bodega 15.

Fotografía 3. Patio 3 con las bodegas de noche 2,3 y 4 (de izquierda a derecha).

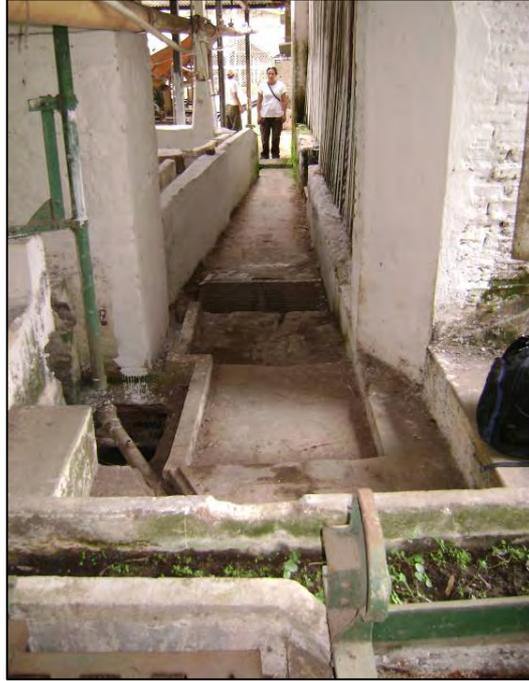
El drenaje está construido en su primera parte de cemento y al final, de ladrillo. Sus dimensiones son 30.49 m de largo por 0.35 m de ancho promedio (Fotografías 1 y 2). El depósito es de cemento y mide 2.4 m de largo, 0.95 m de profundidad y 1.06 de ancho. Posee una salida en su lado este y una compuerta al sur, ambas para que la pulpa y el agua continuaran su rumbo (Fotografía 3).

El estado de conservación de ambos elementos es completo. Repitiendo nuevamente, este sistema funcionaba para evacuar la pulpa que se producía en las despulpadoras.

Fotografía 1. Tramo 1 (de cemento) del drenaje de la pulpa

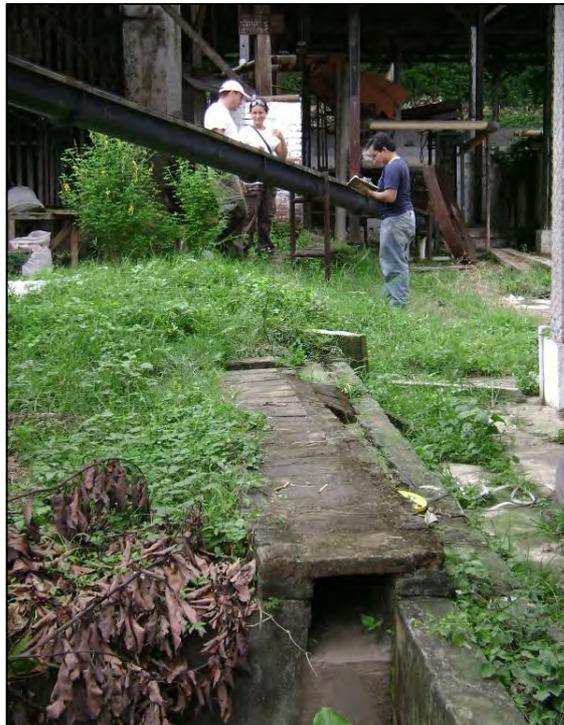
Fotografía 2. Tramo 2 (de ladrillo) del drenaje de la pulpa.

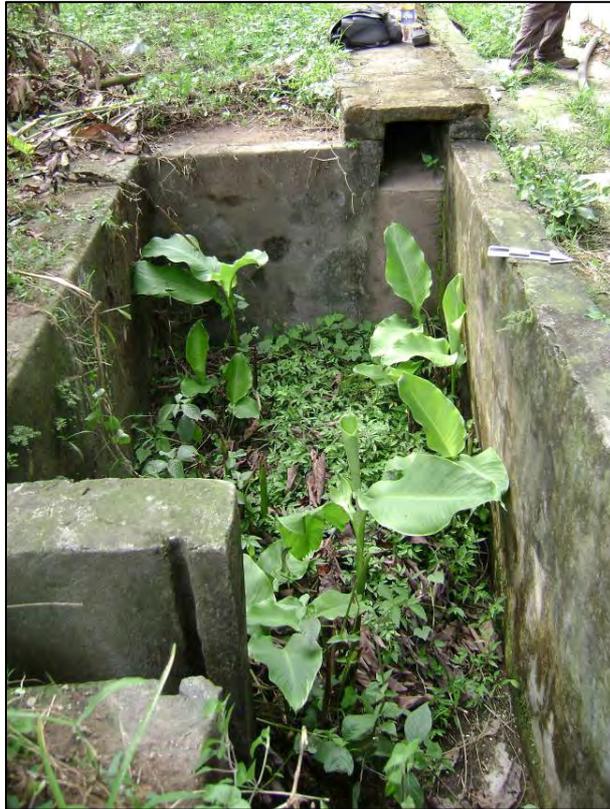
Fotografía 3. Depósito, Subsistema de canales. Vista: Frontal.

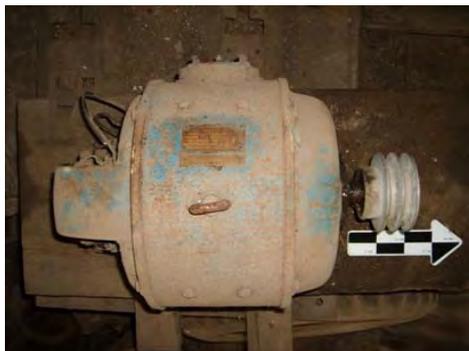
Fotografía 1. Generador eléctrico marca AEG. Finca San Julián

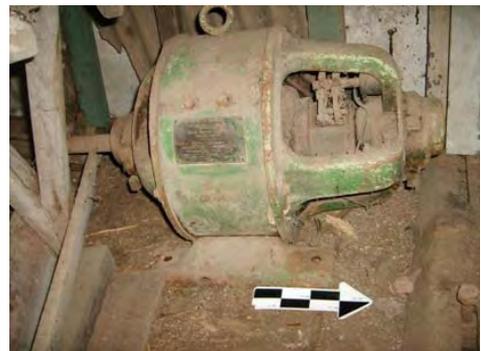
Máquinas Eléctricas: fueron encontrados dos generadores eléctricos en el interior de la bodega contigua a la actual carpintería. Dentro de este recinto hay una variedad de equipos y herramientas que se enumerarán posteriormente. Dentro de las maquinas eléctricas se cuentan con un primer generador, marca “AEG” de 0.52m de largo, 0.33m de alto y 0.3 de diámetro, se cree que esta *in situ* por los anclajes presentes, su estado de conservación es bueno, con deterioro aunque se desconoce si aun genera energía eléctrica (Fotografía 1). A pocos centímetros de la anterior maquina, se encontró un segundo generador marca Westinghouse de 0.75m de largo, 0.43m de alto y 0.4m de diámetro, no se encuentra insitu, su estado de conservación es bueno con deterioro e igual que el anterior, se desconoce su capacidad de producción de energía eléctrica (Fotografía 2).

Fotografía 2. Generador eléctrico marca Westinghouse. Finca San Julián

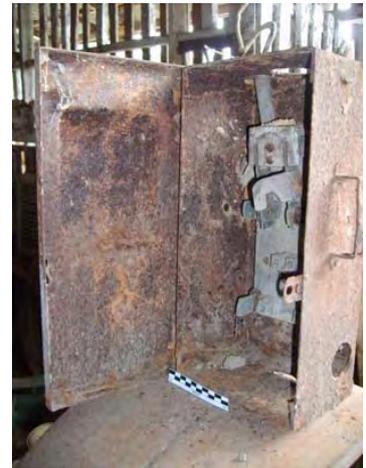
Fueron registrados los rieles de anclaje del generador número uno, cuentan con 1.0m de largo, 0.05m de alto y 0.17m de ancho, son metálicos, posiblemente acero, su estado de conservación es bueno con deterioro. En un nivel inferior a donde se localizan los generadores, se encontró un reóstato, de 0.27m de largo, 0.175m de alto y 0.155m de ancho, su carcasa es metálica, se desconoce el material de las resistencias internas, su estado de conservación es malo debido a la humedad del lugar y su función pudo ser la de regular el flujo eléctrico de los generadores (Fotografía 3). En la entrada del recinto se localizo una caja de cuchillas de 0.18m de largo, 0.39m de alto y 0.13m de ancho, su carcasa es metálica con un estado de conservación malo por la corrosión, su función pudo ser la interrupción del flujo de energía del recinto en si o del flujo total de la generación (Fotografía 4).

Fotografía 4. Caja de cuchillas. Finca San Julián

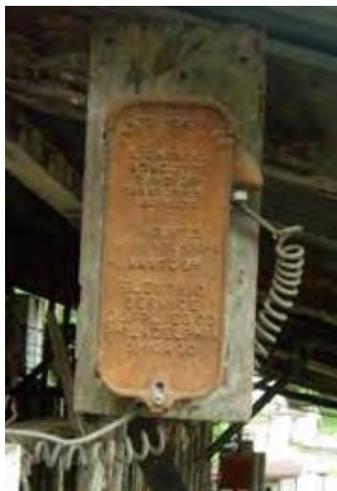
Fotografía 5. Pararrayos 1. Finca San Julián

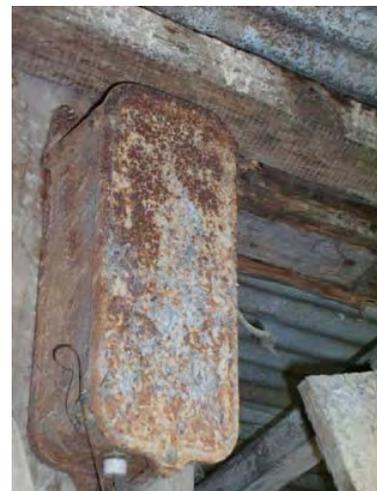
Fotografía 6. Pararrayos 2. Finca San Julián

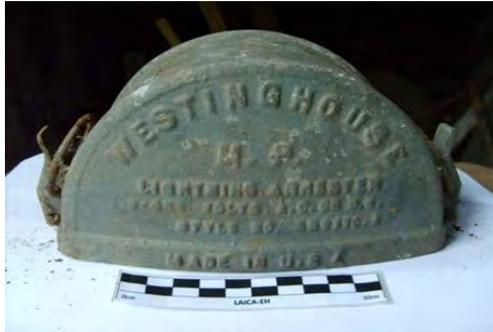
Existe una tapadera de 0.09 m de alto, 0.10 m de ancho y 0.165 m de diámetro, fabricada en metal y se encuentra en un estado de conservación bueno (Fotografía 7). Se desconoce su función exacta.

Fotografía 7. Tapadera Westinghouse.
Finca San Julián

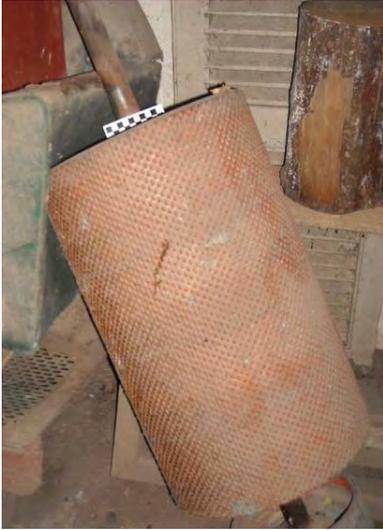
Maquinas Compuestas: fueron encontradas en la misma bodega que el equipo eléctrico y consta principalmente de elementos del sistema de despulpado de café. Los tres cilindros tienen un largo de 0.60m y un diámetro de 0.375m, los tres están fabricados de un metal que aun se desconoce el tipo y entre ellos presentan claras diferencias en su estado de conservación, el cilindro # 1 es el mejor conservado (Fotografía 9), aun se encuentra toda la lamina rugosa encargada del despulpado del café. El cilindro # 2 muestra un daño en la lámina mencionada anteriormente, se encuentra desprendida en uno de sus extremos (Fotografía 10), el cilindro # 3 es el más dañado de todos, ya no muestra la lamina en mención (Fotografía 11).

Fotografía 9. Cilindro de despulpado # 1. Finca San Julián

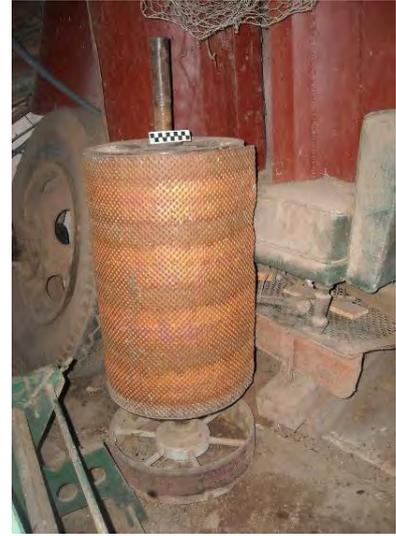
Fotografía 10. Cilindro de despulpado # 2. Finca San Julián

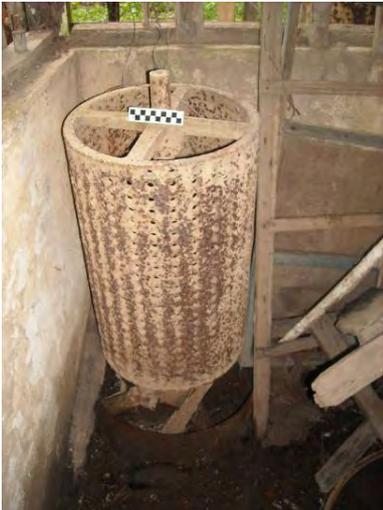
Fotografía 11. Cilindro de despulpado # 3. Finca San Julián

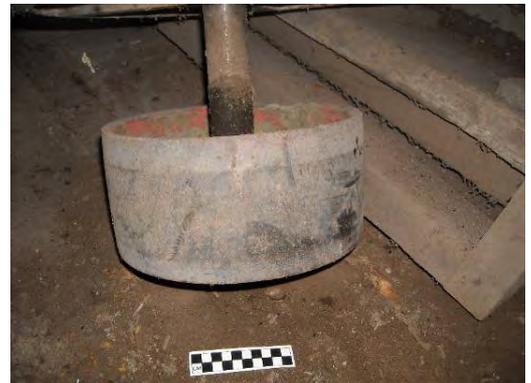
En los tres cilindros se encuentran colocadas sus respectivas poleas, las cuales proporcionaban el movimiento giratorio a los mismos, en estos casos si existe diferencia dimensional y en orden de cilindro es el siguiente: la polea de cilindro # 1 cuenta con un ancho de 0.125m y un diámetro de 0.240m (Fotografía 12). Para la polea del cilindro # 2 el ancho es de 0.105m y el diámetro de 0.44m (Fotografía 13). Por último, para la polea del cilindro # 3, el ancho es de 0.13m y el diámetro de 0.47m (Fotografía 14). Están fabricadas de metal desconocido por ahora y su estado de conservación es bueno con deterioro, debido a encontrarse en el suelo húmedo directamente.

Fotografía 12. Polea Cilindro de despulpado # 1. Finca San Julián

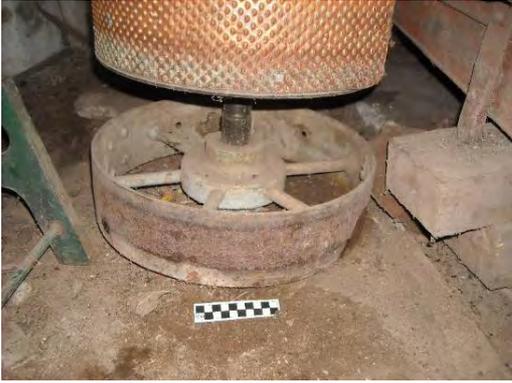
Fotografía 13. Polea Cilindro de despulpado # 2. Finca San Julián

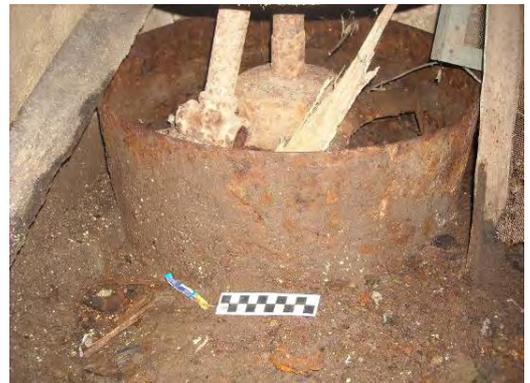
Fotografía 14. Polea Cilindro de despulpado # 3. Finca San Julián

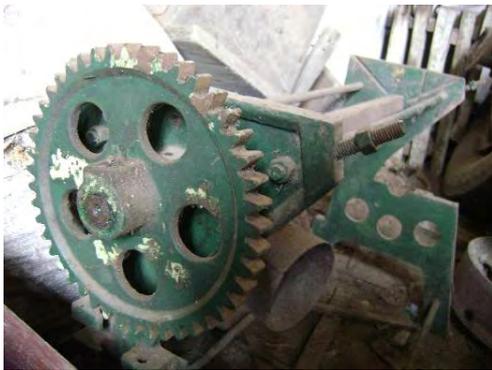
Fue encontrada una maquina más de la cual no se tiene claro su uso, sus dimensiones son 0.69m de largo, 0.49m de alto y 0.32m de ancho, esta construida totalmente de metal y cuenta con un engranaje tipo piñón acoplado en uno de sus extremos, lo que indica que era accionada por una cadena de transmisión. Su estado de conservación es bueno con deterioro (Fotografía 15).

Fotografía 15. Detalle de maquina accionada por cadena y piñón. Finca San Julián

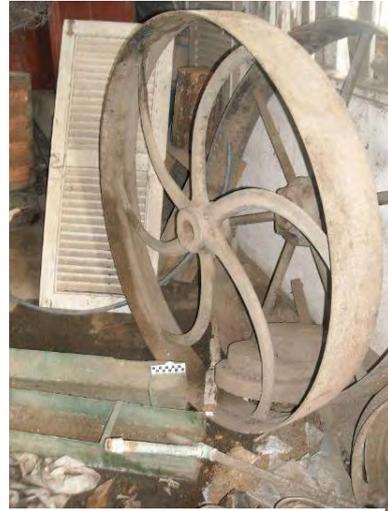
Polea # 2: su ancho es de 0.155m de ancho y su diámetro de 1.215m fue localizada contigua al lumbral de la puerta de acceso a la bodega, junto con la polea # 3. Es metálica y sus rayos de soporte son curvos, su estado de conservación es bueno con deterioro por la corrosión (Fotografía 17).

Fotografía 17. Polea # 2.
Bodega Finca San Julián

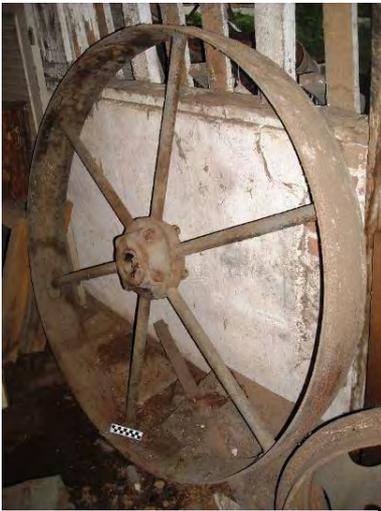
Polea # 3: presenta un ancho de 0.158m y un diámetro de 1.205m, igual que las anteriores es metálica, con la diferencia en sus rayos de soporte, los cuales son totalmente rectos, su estado de conservación es bueno con deterioro por las causas mencionadas para las otras dos poleas (Fotografía 18).

Fotografía 18. Polea # 3.
Bodega Finca San Julián

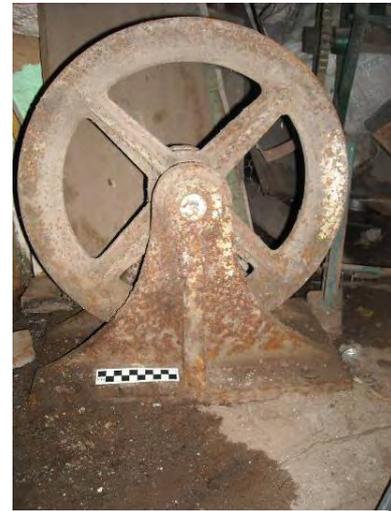
Polea # 4: es de un tamaño considerablemente menor a las tres anteriores, su ancho es de 0.055m y su diámetro de 0.40m., elaborada en metal y con solo cuatro rayos de soporte rectilíneos. Esta se encuentra montada en una base en forma de Campana de Gauss cuyas dimensiones son 0.41m de largo, 0.27m de alto y 0.22m de ancho, también de material metálico. Este conjunto base polea presentan una conservación buena pero con deterioro (Fotografía 19).

Fotografía 19. Polea # 4.
Bodega Finca San Julián

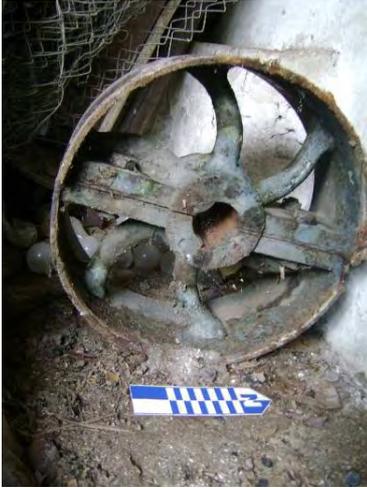
Polea # 5: encontrada bajo una pila de escombros, tiene un ancho de 0.20m y un diámetro de 0.45m, de material metálico, rayos curvos y un soporte prismático rectangular que la recorre diametralmente. Su estado de conservación es malo (Fotografía 20).

Fotografía 20. Polea # 5.
Bodega Finca San Julián

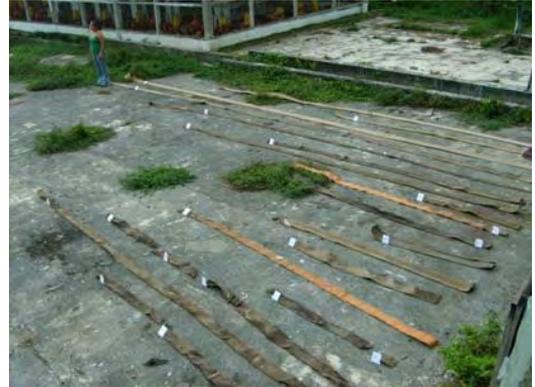
Las bandas de transmisión fueron clasificadas como veintidós elementos distintos (Fotografía 21) pero como se menciona con anterioridad, hay fragmentos muy cortos que pueden pertenecer a los trozos mayores, y en la mayoría de estos se encuentran las grapas de acople, en un caso muy peculiar, aun ensamblada (Fotografía 22). También se puede observar en una de las correas, una reparación hecha por causa del deterioro por uso de esta (Fotografía 23). Los materiales de todas son textiles aun no determinados y un tipo de caucho para casos mínimos. Su estado de conservación en general es malo debido a la humedad de la bodega (Fotografía 24).

Fotografía 21. Bandas de transmisión.
Bodega Finca San Julián

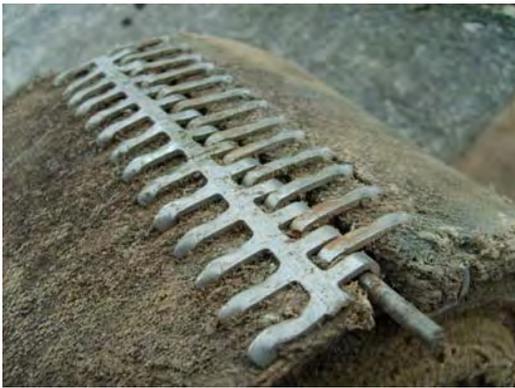
Fotografía 22. Detalle de grapa
ensamblada. Bodega Finca San Julián

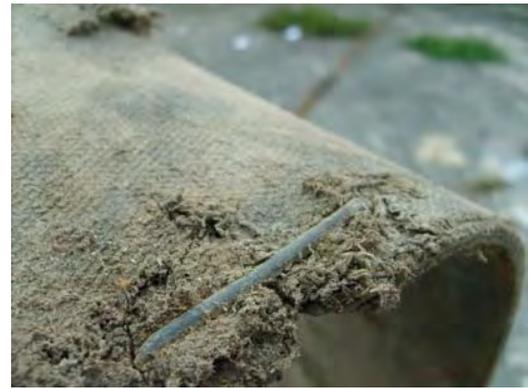
Fotografía 23. Detalle de reparación de
banda. Bodega Finca San Julián

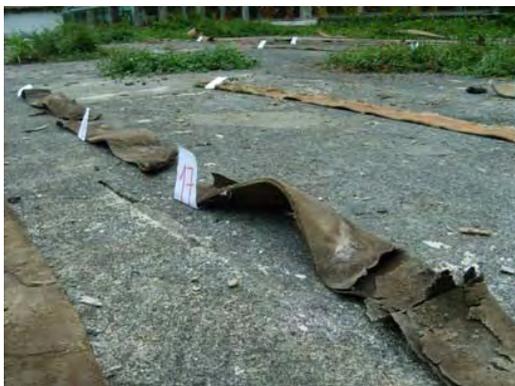
Fotografía 24. Detalle estado de
conservación de bandas. Bodega Finca
San Julián

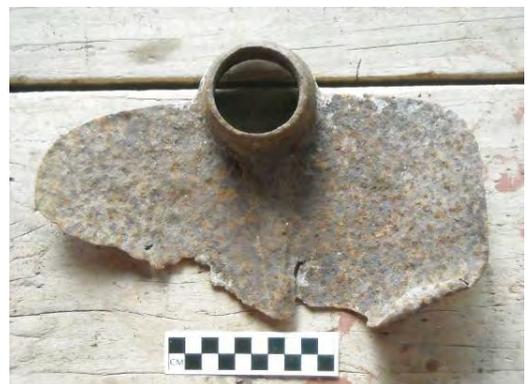
Azadón # 2: el faltante de la herramienta ha formado una línea diagonal en la superficie si se observa esta de la parte frontal, en el extremo derecho se aprecia un doblez dirigido hacia arriba. Su largo es de 0.26m, su ancho de 0.14m, su grosor de 0.003m, y 0.058 de diámetro (Fotografía 26).

Fotografía 26. Azadón # 2. Bodega Finca San Julián

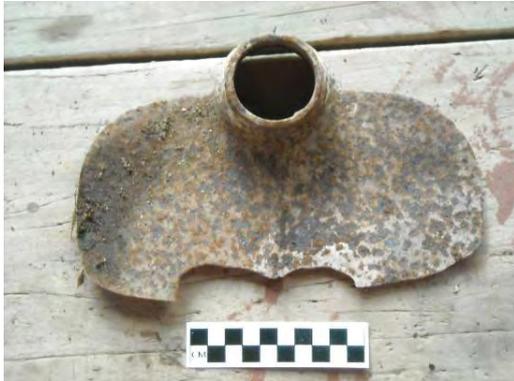
Azadón # 3: la parte ausente marca un corte casi paralelo a la parte posterior de la pieza, aunque en la mitad del recorrido de esta incisión se aprecia una forma de numero “3”. Tiene un largo de 0.235m, ancho de 0.120m, grosor de 0.003m, y 0.05m de diámetro (Fotografía 27).

Fotografía 27. Azadón # 3. Bodega Finca San Julián

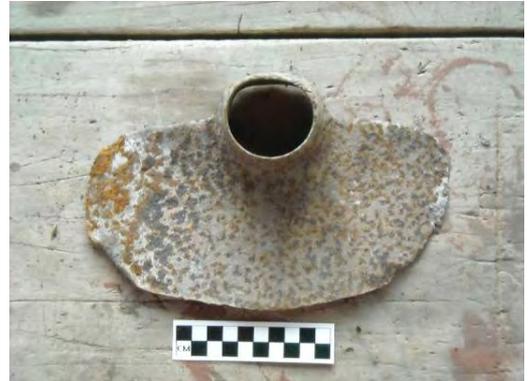
Azadón # 4: el desprendimiento del material constituyente ha formado una curva bastante suavizada a forma de media luna, cuyos extremos parten de las esquinas posteriores de la herramienta. Posee un largo de 0.237m, un ancho de 0.12m, su grosor es de 0.002m y su diámetro de 0.057m (Fotografía 28).

Fotografía 28. Azadón # 4. Bodega Finca San Julián

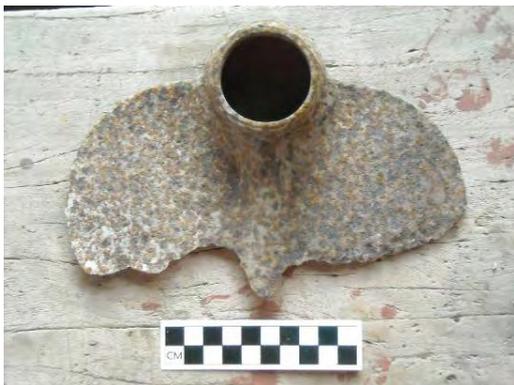
Azadón 5: se aprecia una deformación caprichosa por el deterioro de la pieza, corriendo la línea del material faltante casi paralelo a la parte posterior de la herramienta, sin embargo se aprecia con mucha claridad una prolongación aguda hacia el frente de la pieza. Su largo es de 0.28m, su ancho de 0.115m un grosor de 0.002m de s diámetro de 0.051m (Fotografía 29).

Fotografía 29. Azadón # 5. Bodega Finca San Julián

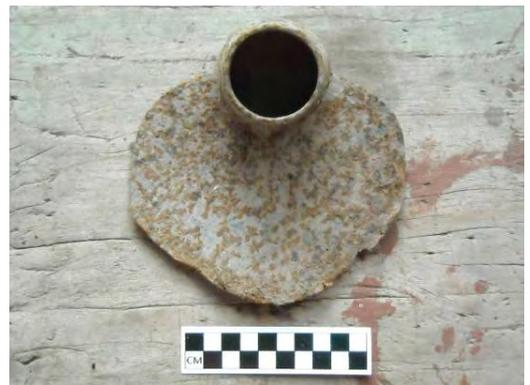
Azadón # 6: es una pieza relativamente pequeña, su forma actual or causa del deterioro es bastante circular, aunque es su parte frontal tiende ha prolongarse hacia delante de una forma triangular. El largo de este azadón es de 0.15m su ancho de 0.13m su grosor de 0.002m y el diámetro de 0.051m (Fotografía 30).

Fotografía 30. Azadón # 6. Bodega Finca San Julián

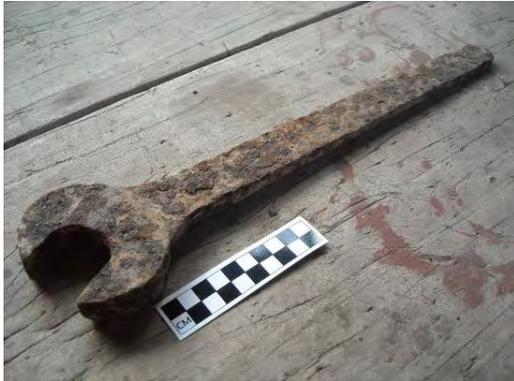
Se encontraron tres llaves de cola, fabricadas en metal. Presentan un estado de conservación bastante malo debido a la corrosión producto de la humedad, la llave # 1 cuenta con una longitud de 0.460m un ancho de 0.032m un grosor de 0.010m y un diámetro de cola de 0.05m (Fotografía 31). La llave # 2 presenta n largo de 0.390m un ancho de 0.026m un grosor de 0.008m y un diámetro de cola de 0.045m (Fotografía 32) y la llave # 3 un largo de 0.390m, un ancho de 0.030m un grosor de 0.008m y un diámetro de cola de 0.037m (Fotografía 33).

Fotografía 33. Llave de cola # 3. Bodega Finca San Julián.

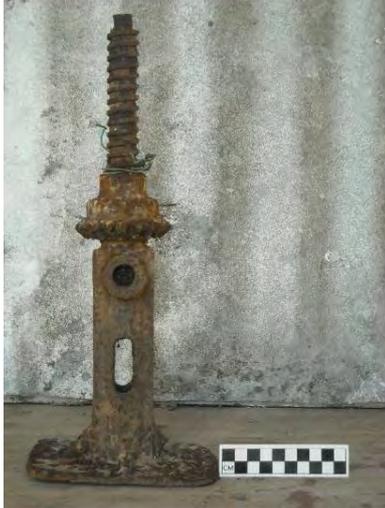
Los restos de un triquet también figuran en este inventario, mide 0.51m de largo, 0.36m de ancho y 0.1m de grosor. Es totalmente metálico y su estado de conservación es malo por la corrosión y por sus partes faltantes (Fotografía 39). También se detecto la presencia de una broca para madera de 0.38m de largo y 0.04m de diámetro, fabricada en metal y con un estado de conservación bueno con deterioro.

Fotografía 39. Triquet. Bodega Finca San Julián.

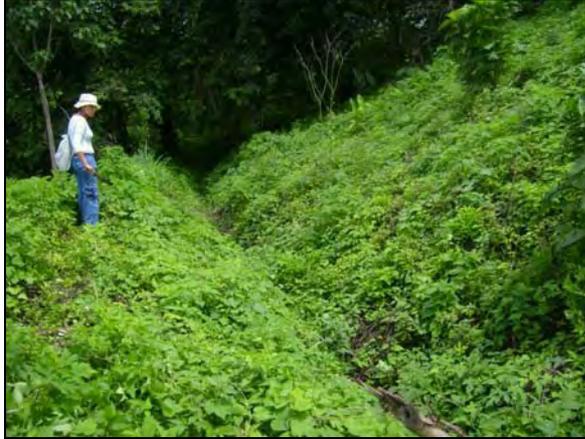
Fotografía 1. Canal 1 formado por la topografía del terreno

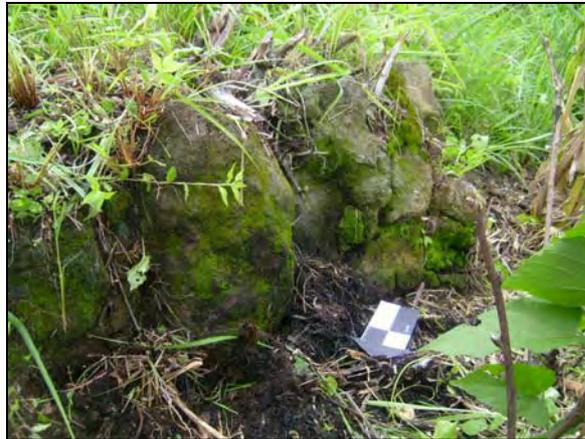
Fotografía 2. Restos de muro de calicanto del canal 1

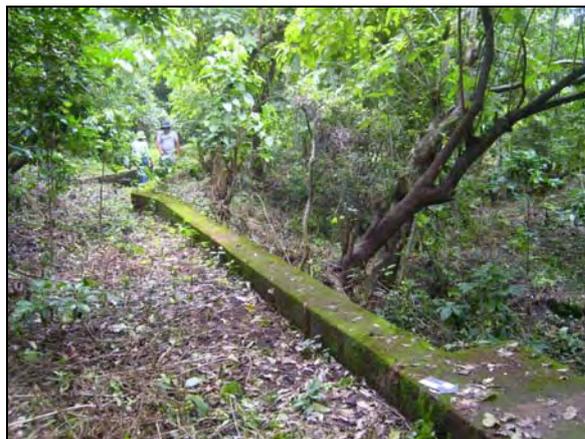
Fotografía 3. Muro lateral del canal 2

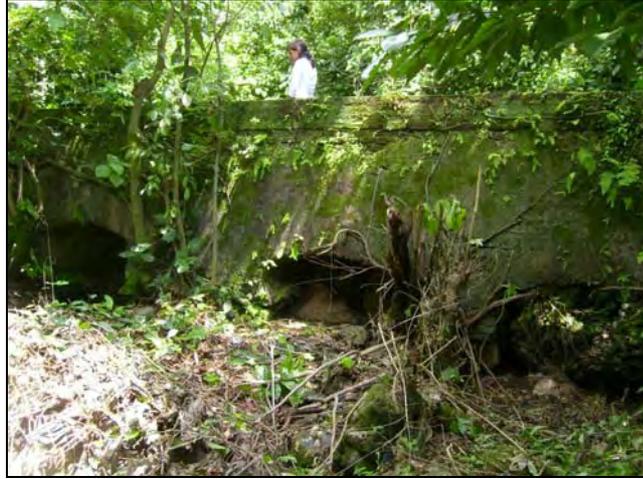
Fotografía 4. Acueducto-puente del canal 2

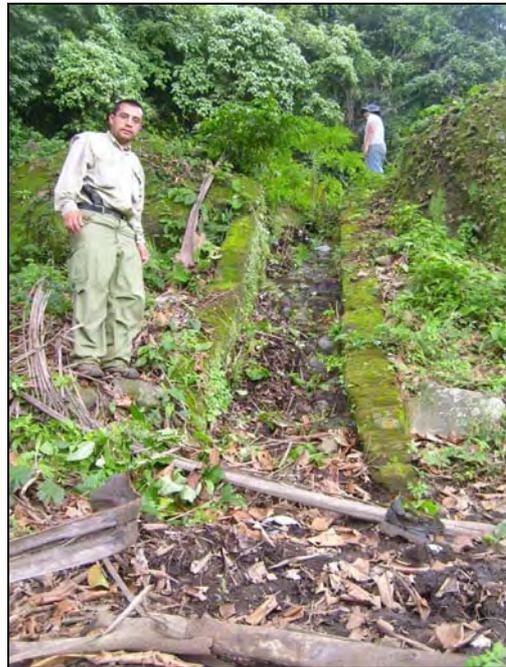
El segundo tramo del canal presenta también únicamente un muro lateral. Su segundo elemento consiste en un drenaje que inicia con una compuerta y se dirige hacia el río Michatoya, tiene una longitud de 19.00 m y un ancho de 0.80 m con muros laterales de calicanto de 0.30 m, finalmente tiene un piso de lajas. (Fotografía 5). A través de este se descartó el exceso de agua y sedimentos previo a introducirse a los canales para la producción de caña y café en la finca Medio Monte.

Fotografía 5. Drenaje del canal 2, el que se dirige hacia el río Michatoya

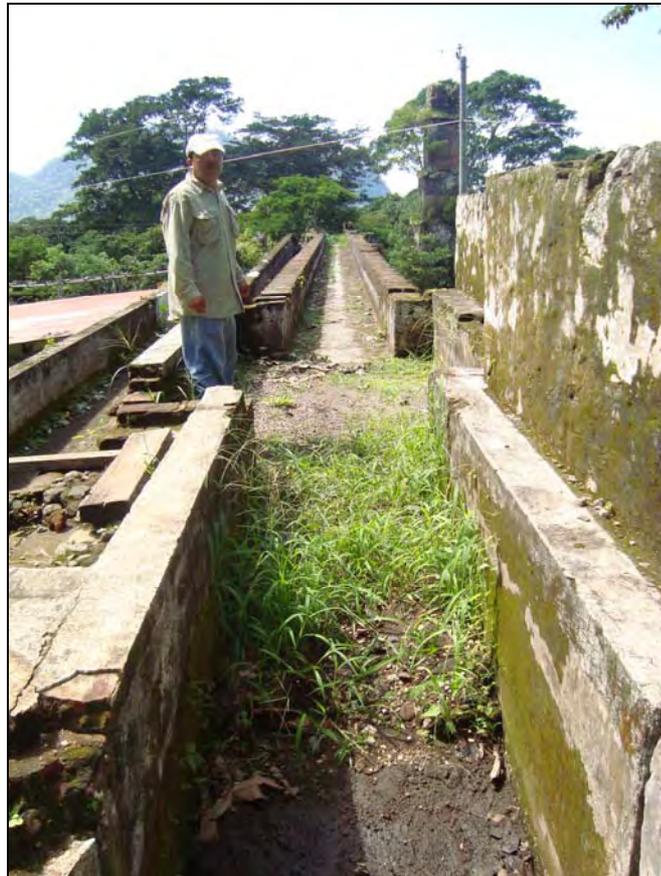
Fotografía 2. Muestra el canal del acueducto A de Medio Monte

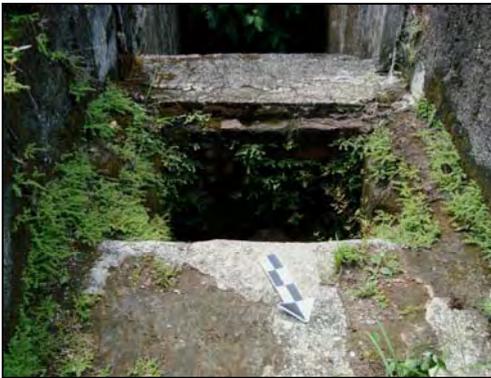
Fotografía 5. Compuerta 3-A y Garganta 3-A

Otro de los elementos básicos en este subsistema hidráulico y precisamente de aquellos que componen los acueductos paneleros son las gargantas de agua. Estas son caídas de agua ubicadas a los extremos del canal construidas de la misma mampostería que éste, es decir, pertenecen al mismo edificio del acueducto. Al menos pudimos corroborar dos funciones de las mismas. La primera, que es precisamente la que cumple nuestra garganta 3-A, tuvo como objetivo conducir un caudal de agua hacia la parte inferior del recinto de la rueda hidráulica para accionar a la rueda en una dirección distinta que si la garganta estuviese cerrada por su compuerta. Sus dimensiones son: 0.56 m de largo por 0.55 de ancho, y 6.74 m de altura. Es posible, que este sistema permitía elevar la presión del caudal para general mayor fuerza de trabajo sobre la rueda. No obstante, también cabe la posibilidad que al igual que la garganta 2-A, que aún no hemos descrito, ésta sirviera como una descarga o drenaje del canal por exceso de agua, o simplemente para detener el funcionamiento de la rueda hidráulica por la

disminución del caudal. (Fotografía 5). De garganta 2-A, la cual está ubicada también en el extremo sur del canal pero aún costado de la anterior garganta, tiene similares dimensiones; 0.51 m de largo por 0.67 de ancho, y una altura de 5.10 m. Esta última, conecta con un tercer acueducto, o mejor dicho le abastece de agua. (Fotografía 7).
