Proyecto: El Patrimonio Cultural de la Universidad de San Carlos de
Guatemala: Fincas San Julián y Medio Monte; Proyecto de Inventario
y Mapeo Arqueológico (primera fase).

USAC - Escuela de Historia

Fecha de entrega 31 de Diciembre del 2008

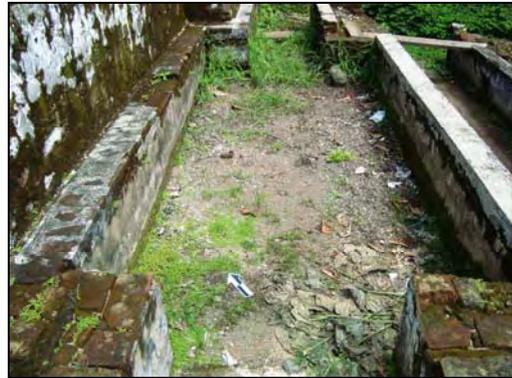
Fotografía 6. Desarenador

Otro de los elementos que conforman este acueducto es un desarenador, ubicado al principio del canal de acueducto, como su nombre lo indica la función de este elemento fue servir de depósito de arena para el agua proveniente del canal principal y evitar que la misma se depositara en otro lugar no deseado, o también que la misma por su poder abrasivo no dañara las maquinarias del proceso. Las dimensiones del desarenador son: 3.63 m de largo, por 1.70 m de ancho, y una altura de 1.14 m. (Fotografía 6).

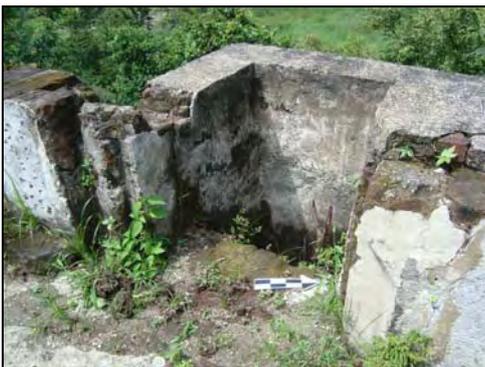
Fotografía 7. Garganta 2-A

disminución del caudal. (Fotografía 5). De garganta 2-A, la cual está ubicada también en el extremo sur del canal pero aún costado de la anterior garganta, tiene similares dimensiones; 0.51 m de largo por 0.67 de ancho, y una altura de 5.10 m. Esta última, conecta con un tercer acueducto, o mejor dicho le abastece de agua. (Fotografía 7).

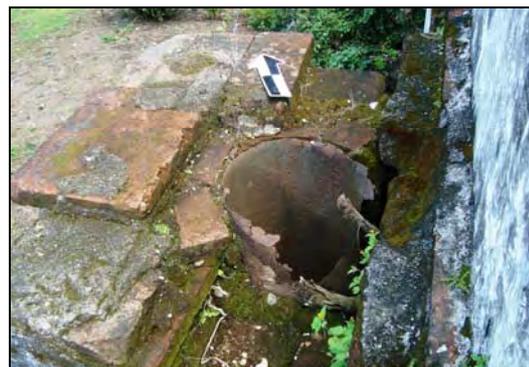
Fotografía 8. Garganta 1-A

También pudo observarse la existencia de otra aparente garganta, solo que esta es de forma totalmente distinta a las dos anteriores, no obstante en nuestro registro se le denominó garganta 1-A. Ésta corresponde a un tubo metálico incrustado la mampostería del acueducto, tenemos dudas sobre su función, posiblemente fue el drenaje de los techos, pero no así del flujo del canal dado a sus dimensiones como a la inexistencia de una conexión directa con el canal. (Fotografía 8).

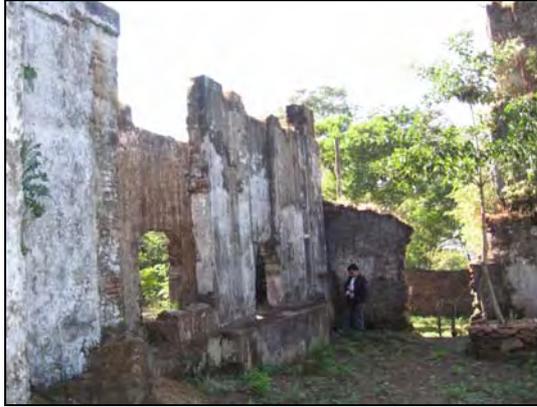
Fotografía 1. Vista frontal del recinto de rueda hidráulica A, donde se observa su acceso y ventanas donde se situaba el eje de la rueda.

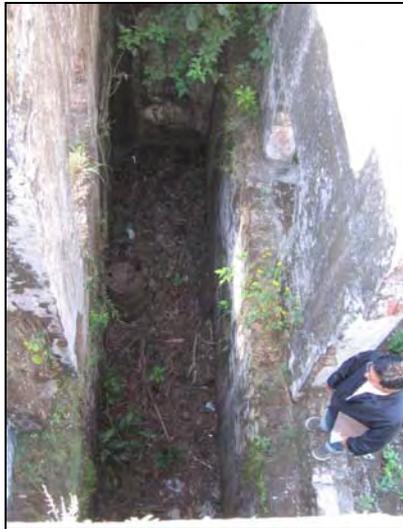
Fotografía 2. Interior del foso de rueda hidráulica A

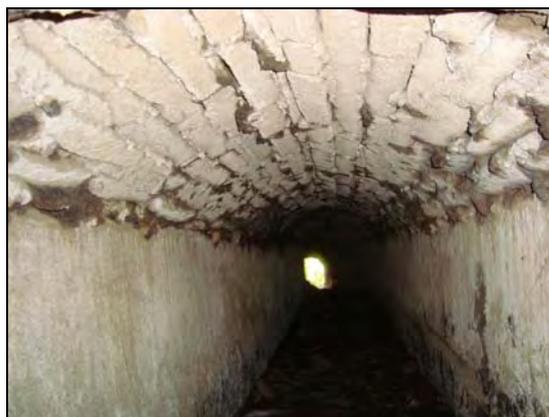
Fotografía 3. Interior del drenaje del foso de rueda hidráulica A

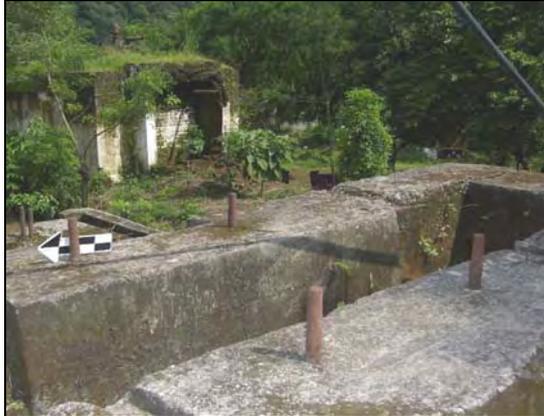
Fotografía 4. Anclaje del cuarto de rueda B, donde se asentaba la maquinaria par la molienda

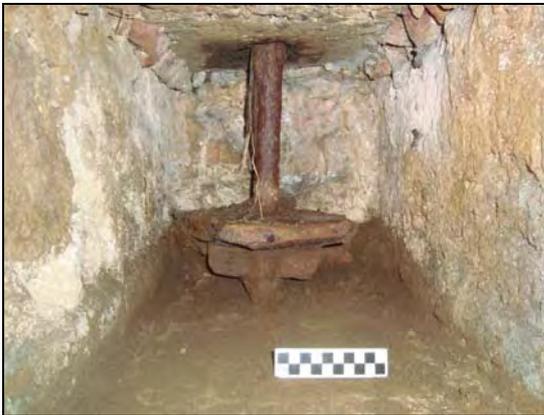
El cuarto de rueda posee su puerta hacia el lado externo de la finca, al igual que el cuarto de la rueda B muestra las ventanas en donde se introdujo el eje de la rueda a través de los dos anclajes. En el interior del foso en sus paredes laterales aparecen unas ventanas cuadradas las que son atravesadas en su interior por los tubos metálicos que en su parte superior constituyen los tornillos de anclaje (Fotografía 5).

Fotografía 5. Anclaje que procede del interior del foso de rueda hidráulica B, concluye en el cuarto a manera de tornillos

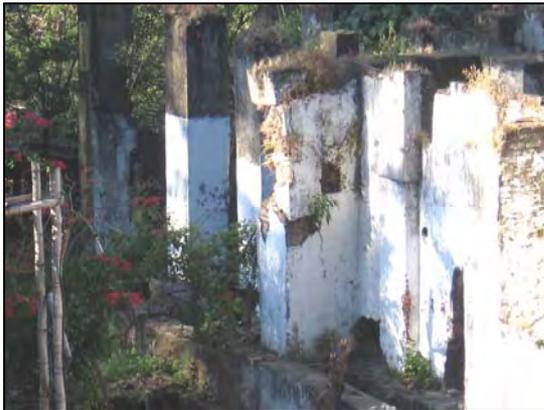
Con respecto a su drenaje este se dirige hacia el interior de la finca, finalizando en el acueducto El Espino. Su estado de conservación es de bastante deterioro, principalmente en una columna situada en el interior de la finca, la que se encuentra colapsando (Fotografía 6).

Fotografía 5. Estado de conservación del cuarto de rueda hidráulica B

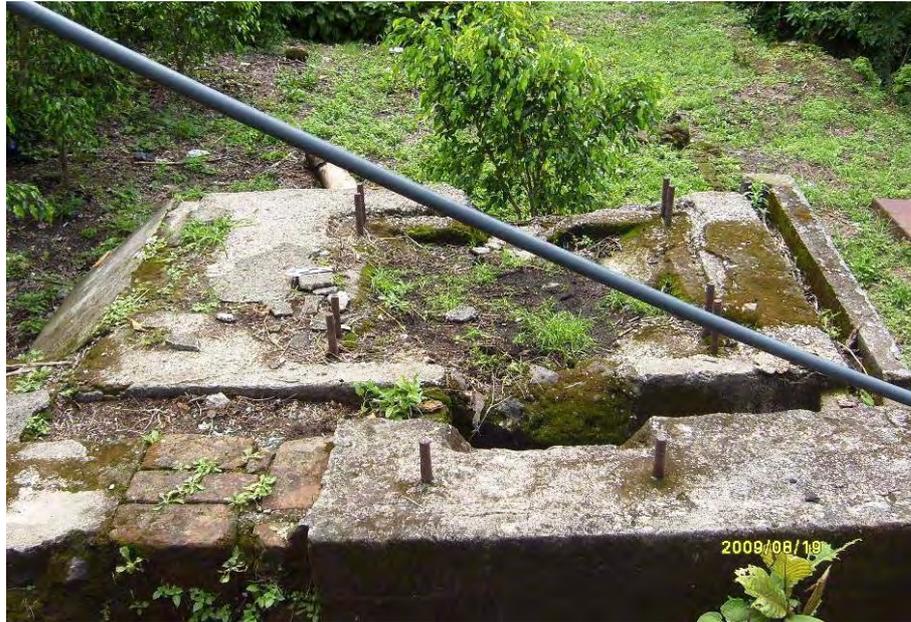
Fotografía 1. Anclaje de molino A.

Los anclajes de los molinos A y B, es decir, siguiendo la nomenclatura que con la que venimos trabajando para diferenciar a los acueductos, están básicamente representados por las huellas que los molinos dejaron de su lugar de origen y de los tornillos con que fueron sujetos a estos. El anclaje del molino A, tiene un largo de 1.70 m por 1.34 m de ancho, su soporte estructural puede apreciarse muy bien en la actualidad. (Fotografía 1). Éste corresponde a una pequeña plataforma de montaje de 3.73 m de largo por 2.75 m de ancho, con una altura promedio de 1.5 m. Esta última varía en todo su largo por el desnivel constante del terreno. (Fotografía 2). Acá también es importante mencionar que este soporte contiene la primera sección de canales que conectan con los del del siguiente soporte (molino A), ambos transportaron el guarapo por sobre una misma línea de conducción el guarapo.

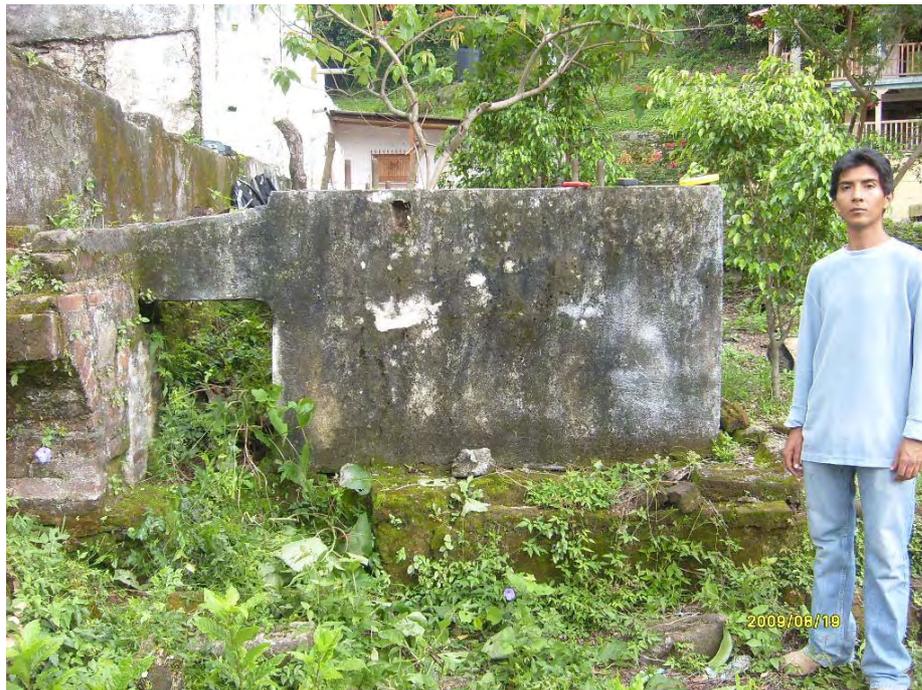
Fotografía 2. Soporte estructural de molino A y sistema de transportación de guarapo.

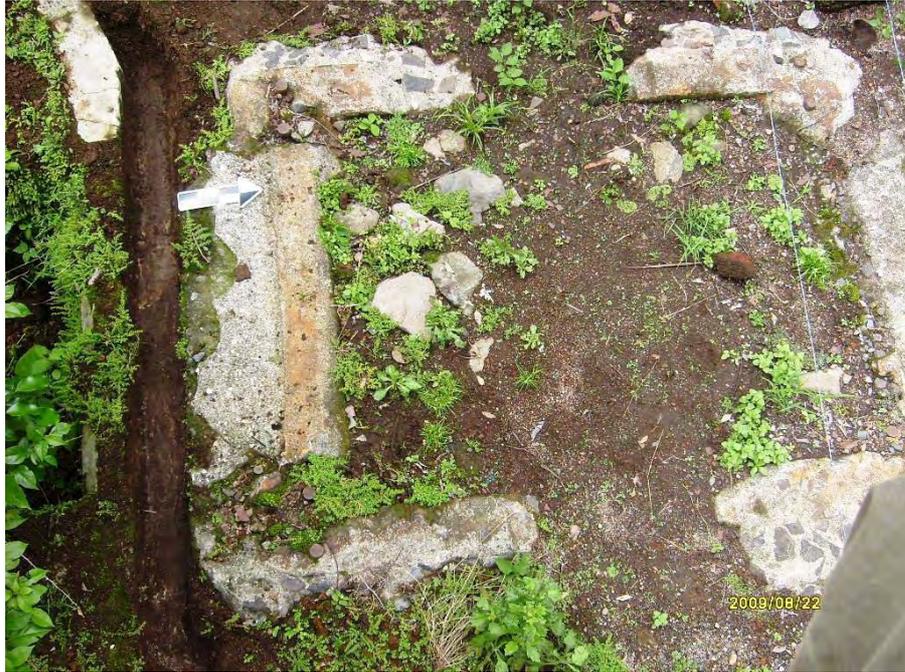
Fotografía 3. Anclaje molino B.

El anclaje del molino B es más pequeño que el anterior, 1.53 m de largo por 1.27 m de ancho destacan su tamaño, solo pueden observarse, al igual que el anterior anclaje, los ocho pernos aserrados que le sujetaban al soporte. (Fotografía 3). Su soporte estructural esta soterrado por lo que es imposible apreciar su envergadura, aunque se distinguen algunas de sus dimensiones; 2.5 m de largo por 1.27 de ancho.

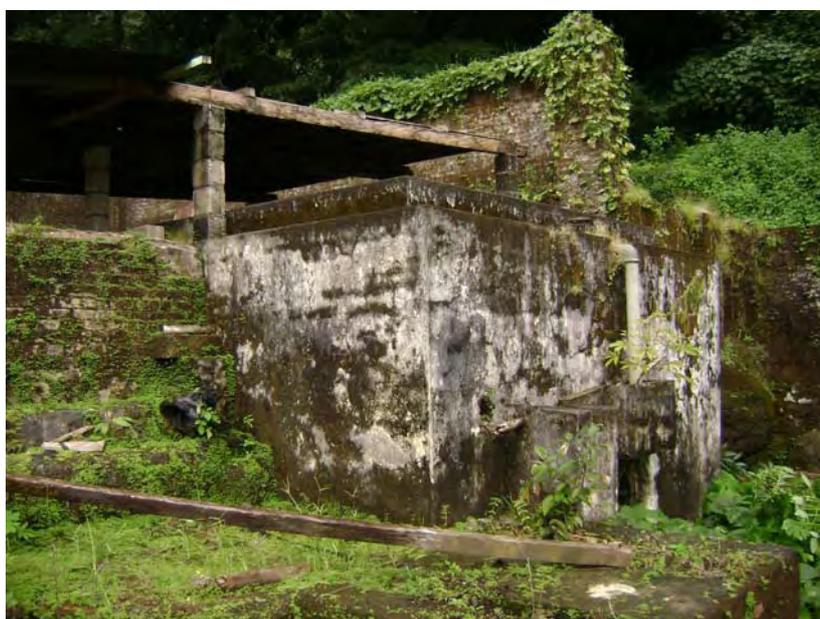
Este está compuesto únicamente por el tanque del sifón (Fotografía 1 y Ficha de inventario) que mide 3.45 m de largo por 3.20 m de ancho y un grosor de pared de 0.12 m promedio. Su construcción es de ladrillo y concreto y su estado de conservación es completo. No se aprecia completamente, ya que recientemente le han sido agregados otros espacios destinados a otras actividades. Aparte de esto, el tanque para café de segunda ya no existe.

Fotografía 1. Tanque del sifón. Vista: isométrico posterior izquierdo.

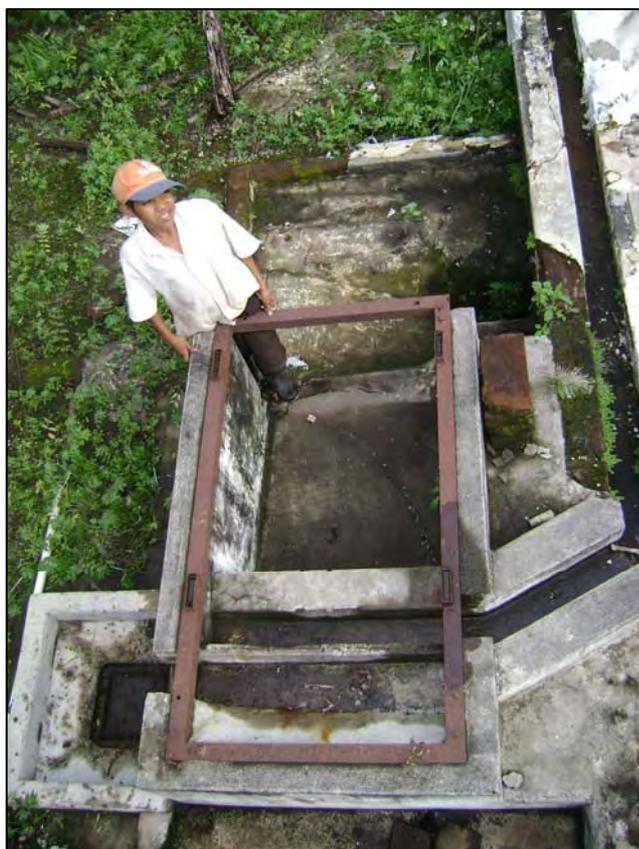
Sus dimensiones son de 1.55 m por 0.99 m de ancho, el material de este soporte es cemento y un marco de metal. Se definió su conservación como incompleta por no estar la despulpadora.

Fotografía 1. Espacio de la despulpadora. Vista: Plana

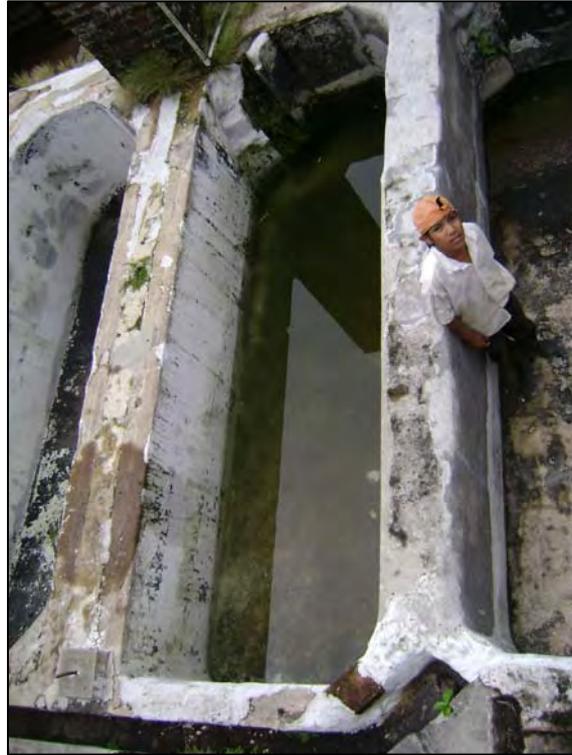
Los tanques 1 al 4 miden 3.6 m de largo, 1.14 m de ancho, 0.75 m y 0.95 m de profundidad (mínima y máxima) y 0.30 m de grosor de pared. Sus materiales de construcción son ladrillo y concreto, aunque se aprecian partes de repello solo de cal y arena. Su estado de conservación es completo con deterioro.

Fotografía 1. Vista parcial del área de tanques de fermentación 1 al 4.

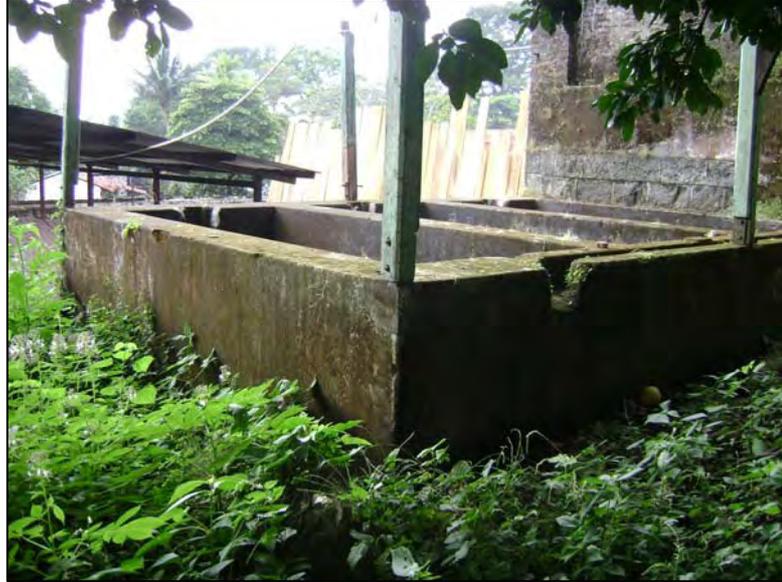
Asociados a los tanques hay cuatro postes de madera que sostenían un techo (Fotografía 3). Debido a que la madera es buena se encuentran aún consistentes.

Fotografía 3. Postes de madera en el área de los tanques 5 al 7.

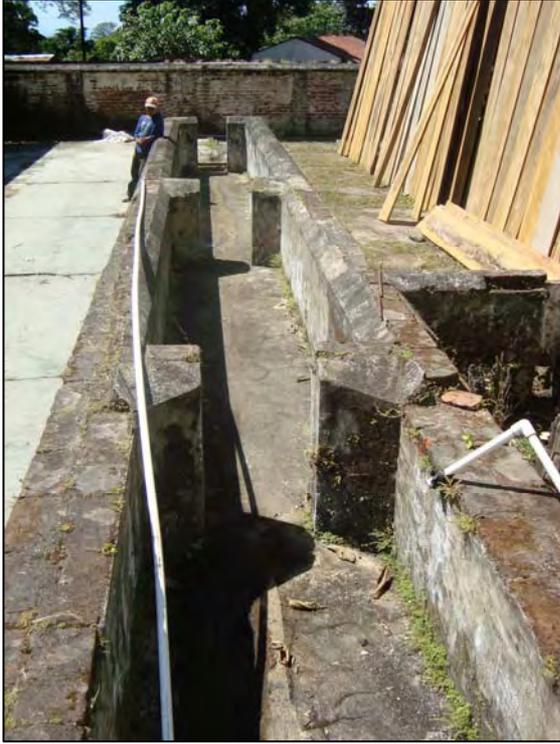
Se compone de la pileta de lavado, pila y pileta para colar o estilar (Ficha de inventario y Fotografía 1). La primera mide 13.44 m de largo, 0.94 m de ancho y 0.30 m el grosor de sus paredes. Sus materiales son ladrillo, cemento y algunas partes de cal con arena. Su estado de conservación es completo con deterioro (Fotografía 2)

Fotografía 2. Interior de la pileta de lavado.

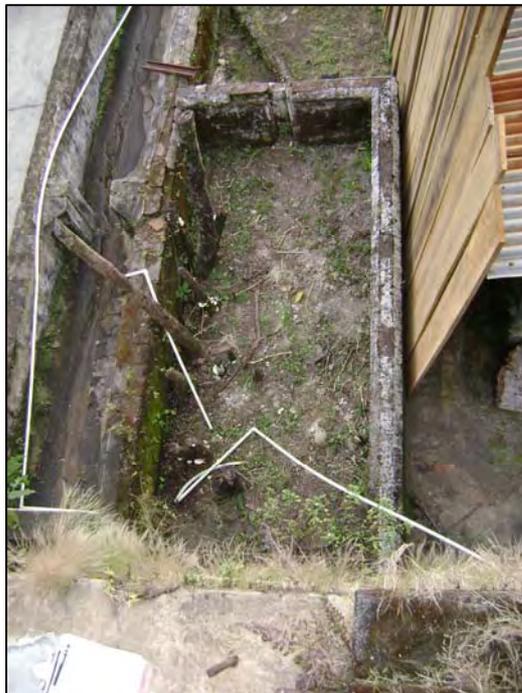
Al lado oeste de la pileta se encuentra adosada una pila, pero no se encontró su conexión con aquella. Sus dimensiones son 4.73 m de largo por 2 m de ancho y esta construida de los mismos materiales de la pileta de lavado (Fotografía 3). Su estado de conservación también es completo con deterioro.

Fotografía 3. Pila adosada a la pileta de lavado. Vista: Planta.

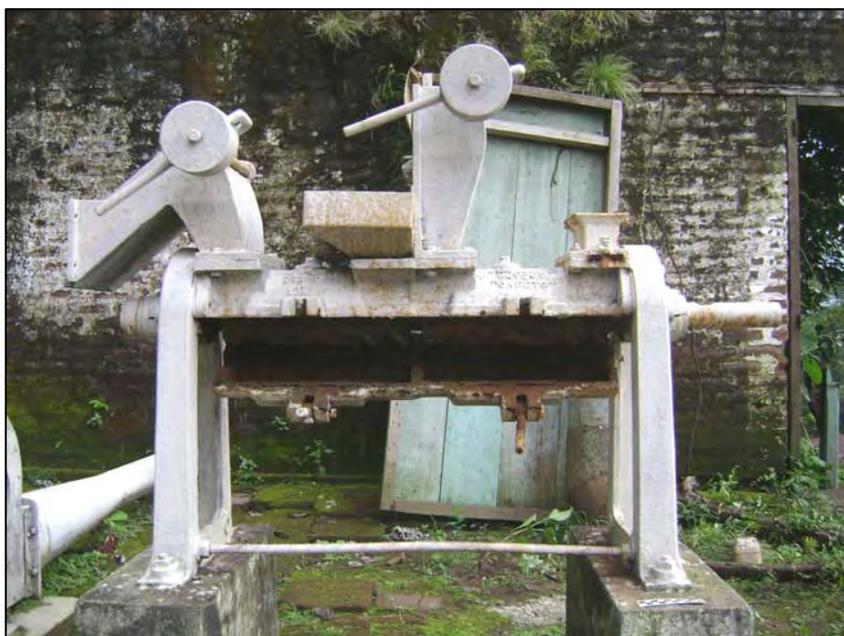
Al final, se registro una máquina fuera del área de lavado, pero que parece ser justamente una lavadora (Fotografía 4). Esta se encuentra en el recinto techado del beneficio, cercana al espacio de la despulpadora. Sus dimensiones son 1.28 m de largo, 0.94 m de alto, 0.24 m de ancho y 0.16 m de grosor. Es de metal y se encuentra incompleta con deterioro.

Fotografía 4. Lavadora mecánica de café. Vista: frontal.

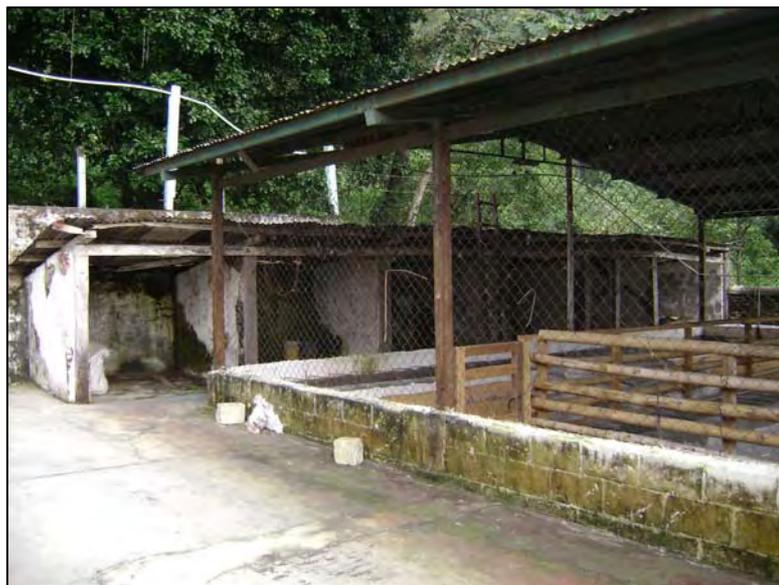
Fotografía 1. Vista general de las bodegas de noche.

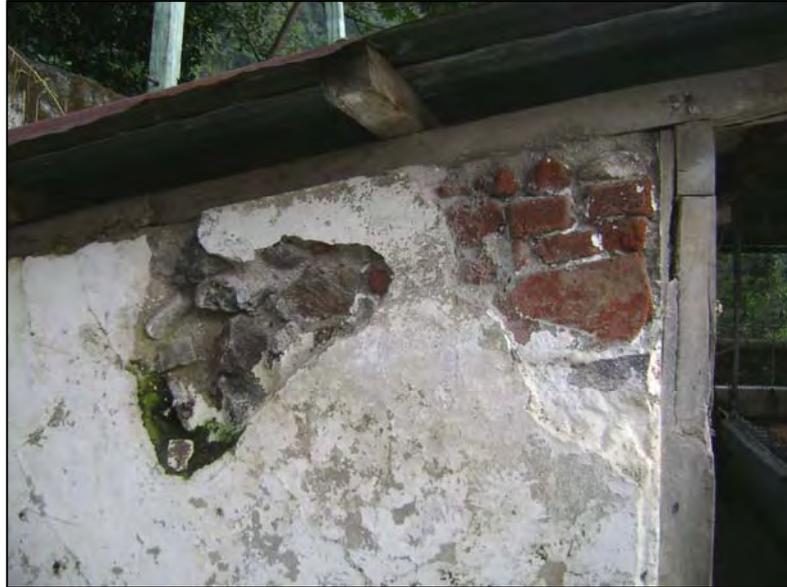
Todas tienen una altura mínima de 1.53 m y una máxima de 1.90 m. Están construidas de ladrillo, cal-arena como mortero y cemento en su repello (Fotografía 2). Las bodegas 1 y 2 exponen también, aparte de ladrillo, piedra en su construcción.

Fotografía 2. Materiales de construcción en la bodega 1.

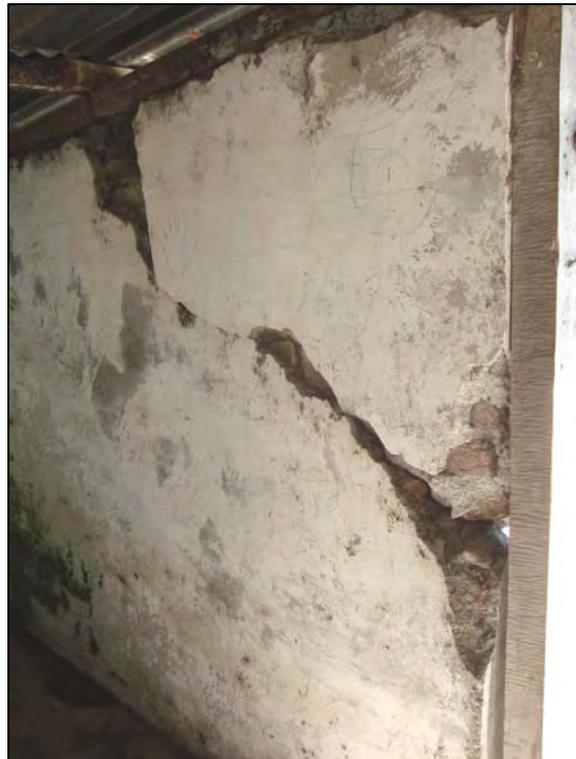
El estado de conservación de las bodegas es completo con deterioro debido al desgaste de sus materiales y al menos una gran fisura que tiene por colapsar la pared que comparten las bodegas 5 y 6 (Fotografía 3).

Fotografía 3. Estado de conservación de la pared entre las bodegas
5 y 6

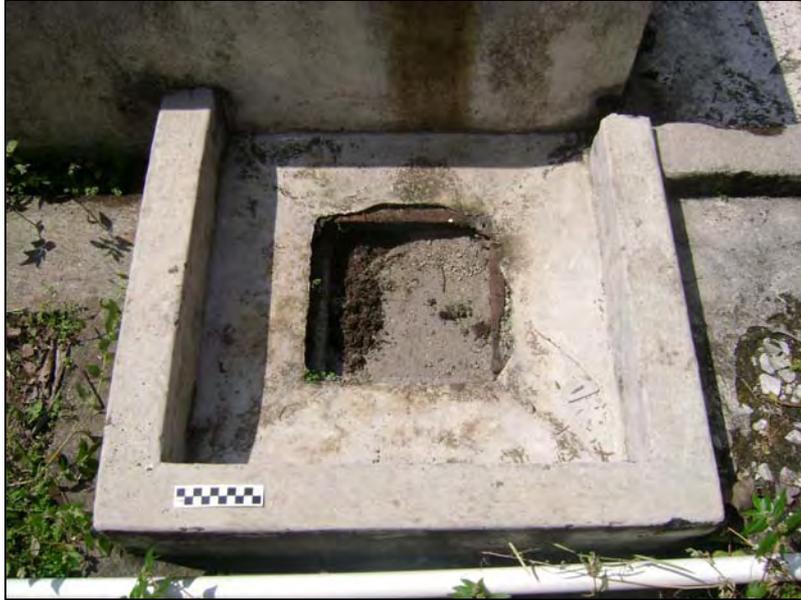
La pileta tiene una entrada que luego se conduce por una canal hacia el segundo elemento, denominado desagüe de la pulpa. La pileta mide 0.73 m por 0.67 m y tiene 0.11 m de profundidad. Sus materiales de construcción son cemento y se encuentra en buen estado de conservación (Fotografía 1)

Fotografía 1. Pileta del Subsistema drenaje de pulpa. Vista: Planta.

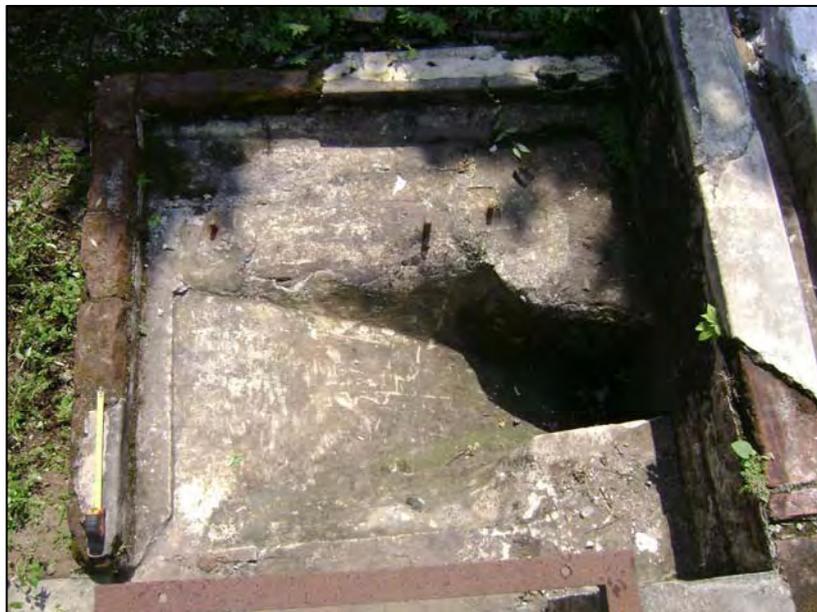
El segundo elemento, o sea el desagüe de la pulpa, mide 1.41 m por 1.27 m y 0.13 m de grosor de pared. Es de ladrillo, tiene varillas de metal y esta recubierto de argamasa de cal y arena. Su estado de conservación es completo con deterioro (Fotografía 2).

Fotografía 2. Desagüe del Subsistema drenaje de pulpa. Vista: Planta.

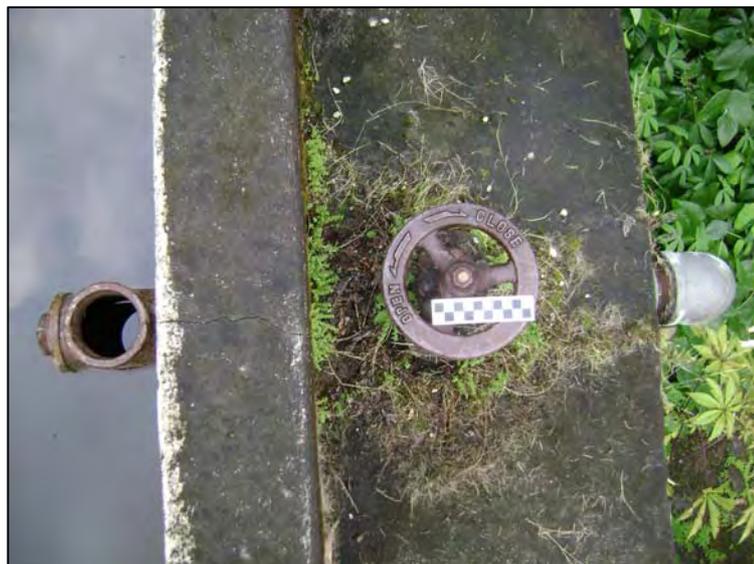
Fotografía 1. Sifón de subsistema de canales. Vista Planta.

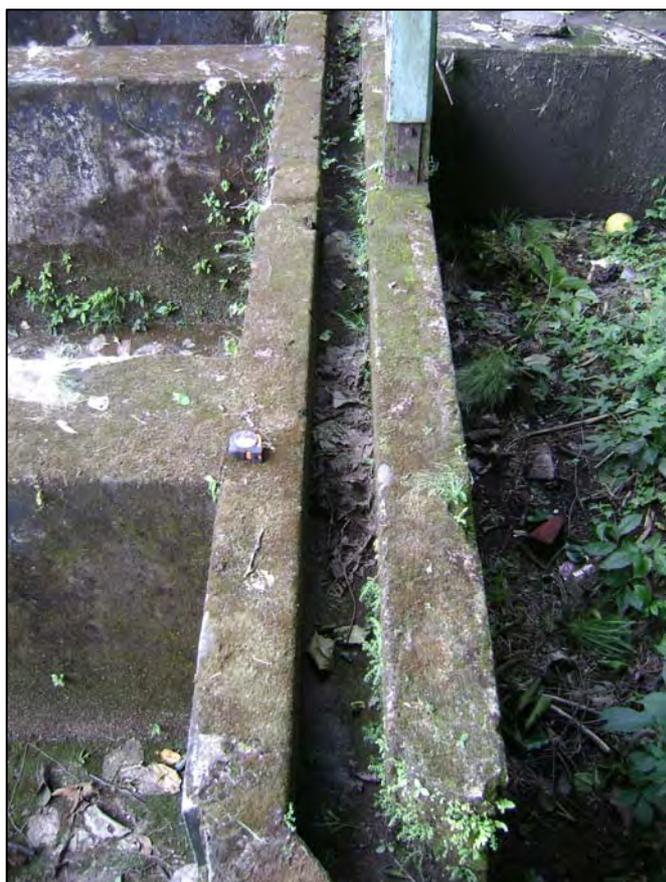
El material del canal 3 es de ladrillo, cemento y partes de argamasa y su estado de conservación es completo con deterioro.

Fotografía 2. Tramo 2 del canal 3.

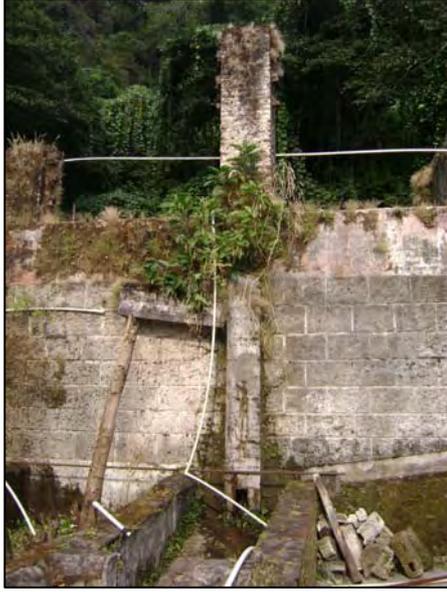
Fotografía 3. Canal 5 (con sus dos tramos). Vista: frontal.

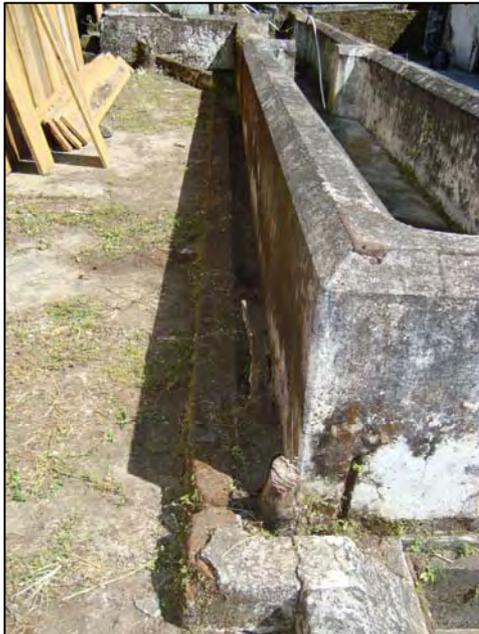
Finalmente esta el canal 6 que parte de la pared sur de la pila del sistema de lavado (Fotografía 4). Le antecede un espacio mas o menos triangular y corre adosado a la pared oeste de la pileta de lavado. Tiene 7.37 m de largo, 0.14 m de ancho, 0.16 m de profundidad y un grosor de pared de 0.15 m. El material del que esta hecho es el mismo que el de la pileta y la pila del sistema de lavado: ladrillo, cemento y argamasa. Su estado de conservación es completo con deterioro.

Fotografía 4. Canal 6. Vista: frontal.

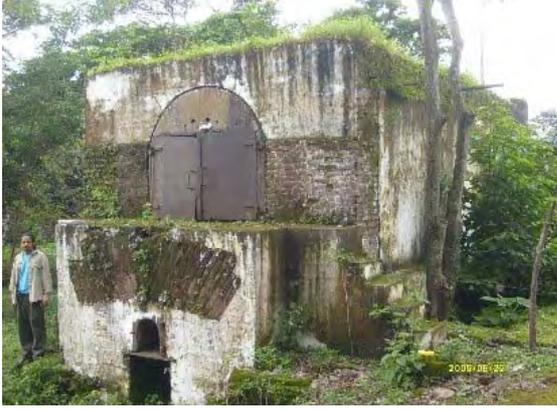
Fotografía 1. Vista frontal derecha de infraestructura de soporte de caldera. Finca Medio Monte.

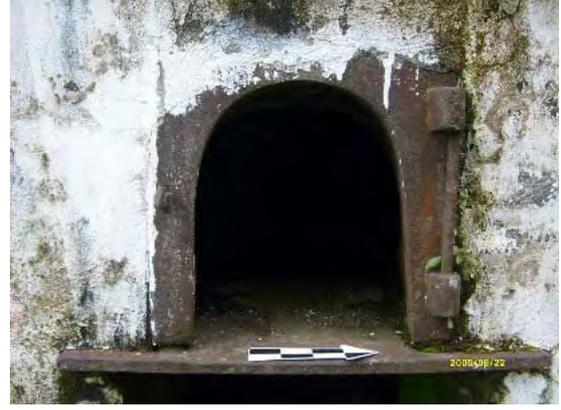
Fotografía 2. Vista frontal de compuerta de horno de caldera. Finca Medio Monte

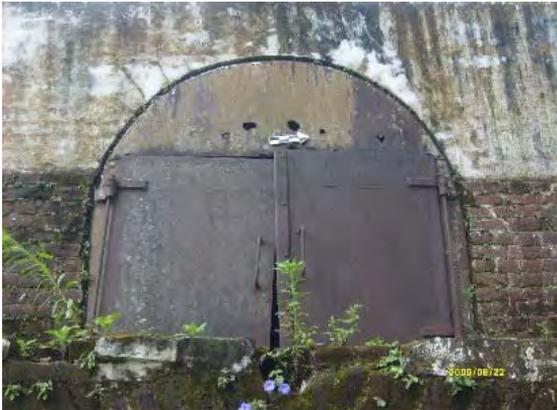
Fotografía 3. Vista frontal de compuerta superior de caldera. Acceso a cuerpo de caldera. Finca Medio Monte

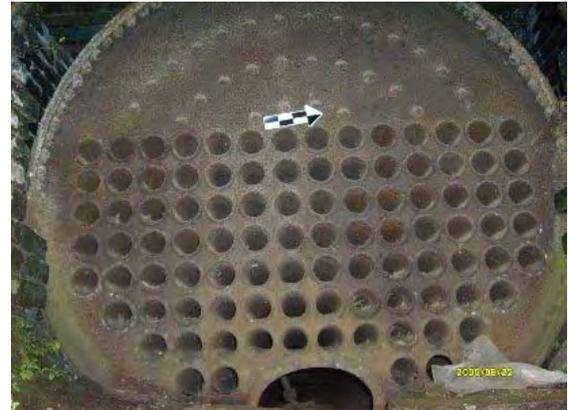
Fotografía 4. Vista frontal de cuerpo de caldera, se observan sus 96 recalentadores. Finca Medio Monte.
