EL IMPACTO DE LA RESTAURACIÓN
EN LA ARQUITECTURA ORIGINAL
EN LOS MONUMENTOS DEL **GRUPO**
MALER Y CALZADA BLOM
EN EL SITIO ARQUEOLÓGICO
YAXHA,
PETÉN, GUATEMALA

Primera
Edición
2019

Guatemala de la Asunción, febrero 2019

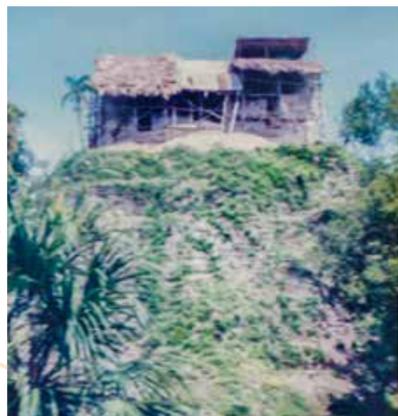
Figura 48 Edificio 216, fachada oeste, antes de su restauración 1992-2018 Foto: TLMC 2018

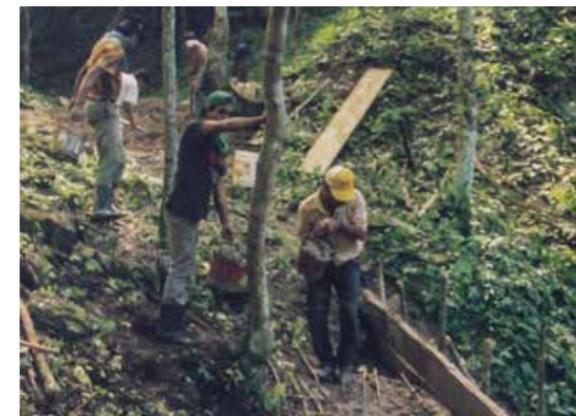
Figura 50. Rellenos reciclados de lodo y tinto. Basamento del Edificio 6 Foto: TLMC 1998

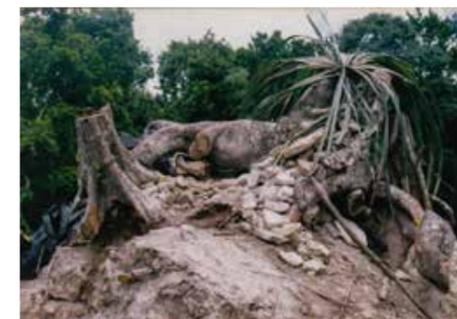
Figura 67. Destronque y desraizado en Edificio 1 Cámara superior. Foto: GAMH 2002

Destronque y desraizado: Consistió en el retiro del tronco bajo resultante de la tala de árboles, así como el retiro de las raíces que se encuentran en la zona de intervención. De mucho cuidado por su afección al estado de conservación de los edificios. **Figura 67.** Esta labor se realizó manualmente y con mucho cuidado se escogieron sitios de acopio y disposición final del material orgánico del desraizado. Unidad de cuantificación: tronco y raíz retirada.

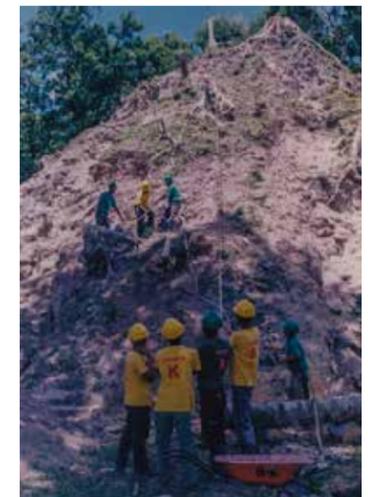
Tala de árboles, consistió en el corte de árboles que por su diámetro mayor requirió el uso de herramientas mecanizadas especiales tales como sierras eléctricas. Se realizó con extremo cuidado, para evitar la caída de piezas cortadas que pudieran provocar colapso en la estructura. El corte se hizo en la parte más baja posible en dirección a la raíz. Se deben definir sitios de acopio y disposición final del material orgánico. Unidad de cuantificación: árbol talado. **Figura 66**

Figura 66. Tala de árboles en el Edificio 1 cuerpos y cámara superior. Foto: GAMH 2002

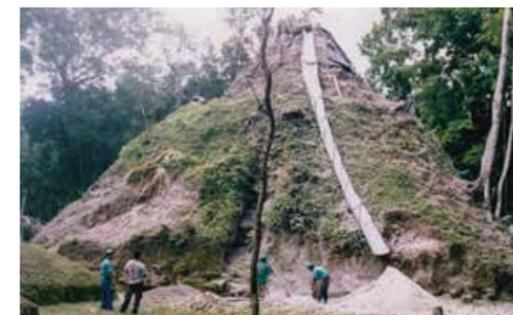
Descapote y excavación manual: Se buscó liberar y descubrir la estructura de la edificación, permitiendo su lectura formal. Comprende el retiro de la capa vegetal superior y de la tierra que actualmente cubre las edificaciones. Se calculó una profundidad promedio de 0.50 metros de excavación, aunque varió en el transcurso de las obras. Se consideró excavación manual, por la dificultad del lugar de trabajo y por la imposibilidad de usar maquinaria que pondría en riesgo la estabilidad de las estructuras arquitectónicas. Unidad de medida: metro cúbico de excavación. **Figura 69**

Figura 69. Descapote y excavación manual. Fachada norte Edificio 1. Foto: GAMH 2002

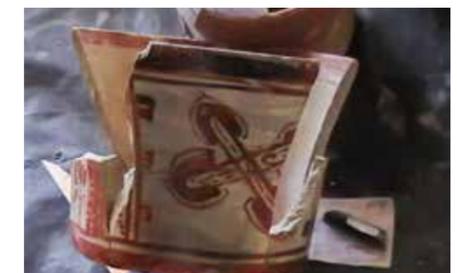
Hallazgos arqueológicos de carácter especial (documentación): Durante el desarrollo de las excavaciones se localizaron hallazgos arqueológicos de carácter especial, que requirieron desarrollar investigación y excavación arqueológica. Se procedió a su documentación y registro de manera gráfica (fotografía y dibujo), así como escrita. Finalmente, se realizaron trabajos básicos de protección y conservación de los hallazgos. En ningún caso se ejecutaron trabajos de investigación arqueológica, exploración o similares, ya que este tipo de labores no fue parte del objeto de la licitación. Unidad de cuantificación: hallazgo documentado. **Figura 70**

Figura 70. Hallazgos arqueológicos. Cuenca Zacatal Crema policroma. En edificio 144. Foto: GAMH 2002

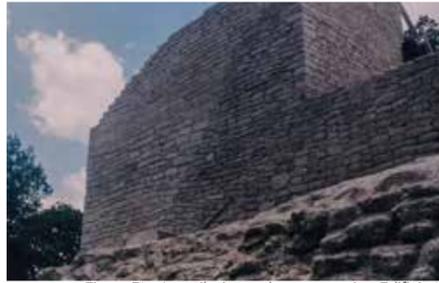
Anastilosis: Por definición, es la utilización de las piezas originales existentes para la restitución y recuperación formal de la edificación en proceso de restauración. Para una explicación más profunda, ver Capítulo Tres, documentación anexos de la licitación. Evaluación: en la Carta de Atenas de 1964 (Capítulo Tres, 3.2 Documentos de referencia teórica UNESCO e ICOMOS, 3.2.1 Carta de Venecia, Pág. 116) donde menciona que cualquier trabajo de reconstrucción deberá, a priori excluirse. Solo la anastilosis puede ser tenida en cuenta, es decir, la recomposición de las partes existentes pero desmembradas. Los elementos de integración serán siempre reconocibles y constituirán el mínimo necesario para asegurar las condiciones de conservación del monumento y restablecer la continuidad de sus formas. (Artículo 15 de la carta: Excavaciones). Unidad de cuantificación: metro cuadrado del área recuperada por este método. **Figura 71a, 71b**

Figura 71a. Anastilosis en cámara superior. Edificio 1. Foto: GAMH 2002

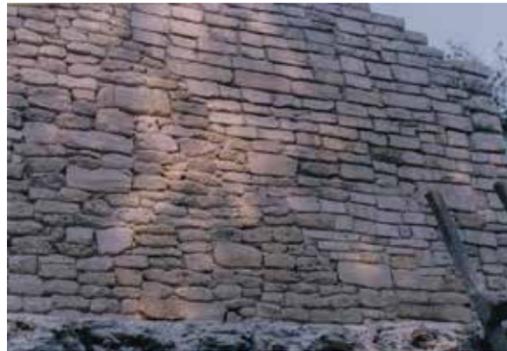
Figura 72b. Detalle de anastilosis en 1 cámara superior. Edificio 1. Foto: GAMH 2002

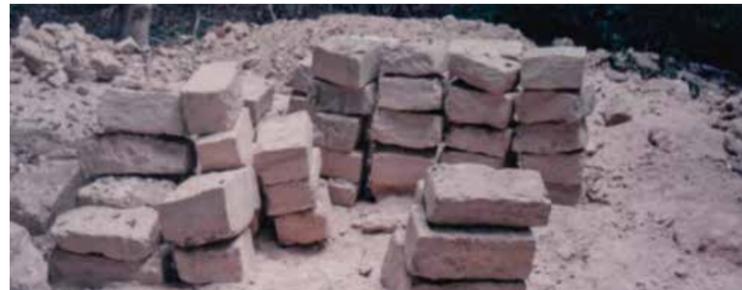
Resane con piedra caliza y argamasa: Consistió en reparar los desperfectos que en la superficie presentaron en los muros, pisos o cualquier otro elemento estructural. Se utilizó piedra caliza y una argamasa aglutinante que cumplió con la función de garantizar en el tiempo, la estabilidad y duración de la obra. Unidad de cuantificación: metro cuadrado de área resanada. **Figura 74**

Figura 74. Resane con piedra caliza y argamasa en piso en fachada oeste de plataforma 6 en tercer y cuarto cuerpo. Foto: GAMH 2002

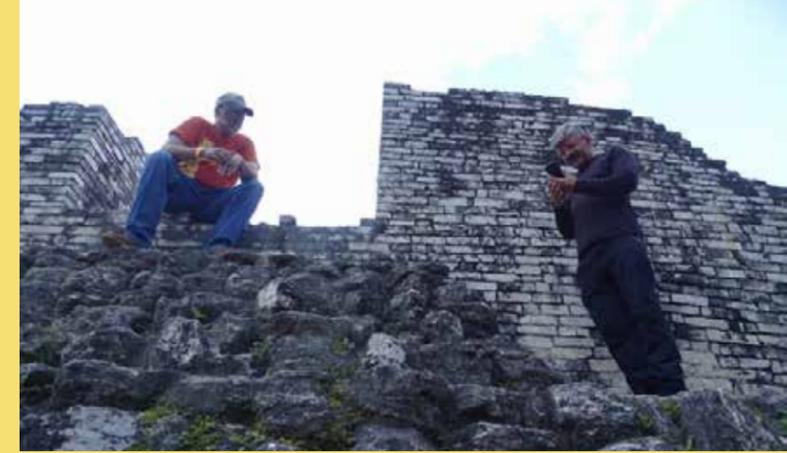
Figura 89: Evaluación In situ sobre el Edificio 1. Grupo Maler. Sitio Yaxha. Danilo Callen y Gustavo Martínez. Foto TLMC 2018

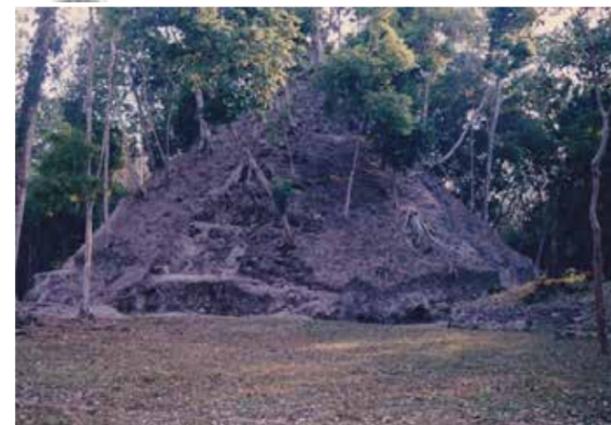
Figura 99 Edificio 1 Esquina noreste, descapote del primer cuerpo. Foto: TLMC 1998

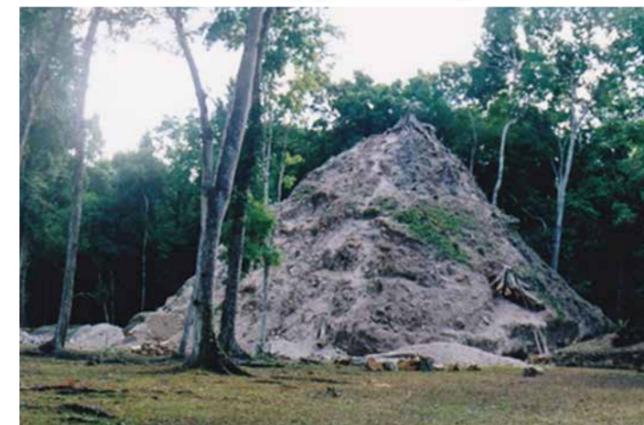
Figura 100 Edificio 1 Esquina noreste, tala y desraizado de los cuerpos de la fachadas norte y este. Foto: TLMC 1998

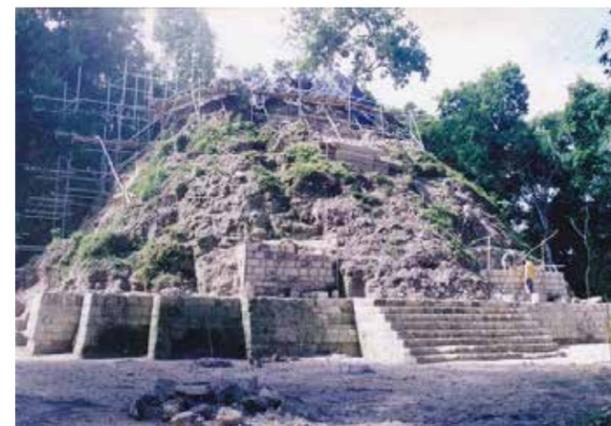
Figura 102 Edificio 1 Fachada este, descapote de cámara superior e integración de fachada de piedra en primer y segundo cuerpos. Foto: TLMC 2002

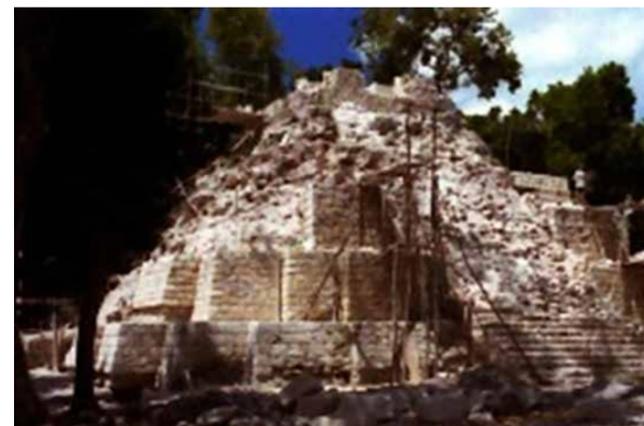
Figura 103 Edificio 1. Fachada este, integración de fachada de piedra tipo ladrillo en cámara superior y primer, segundo y tercer cuerpo de la fachada. Foto: TLMC 2002

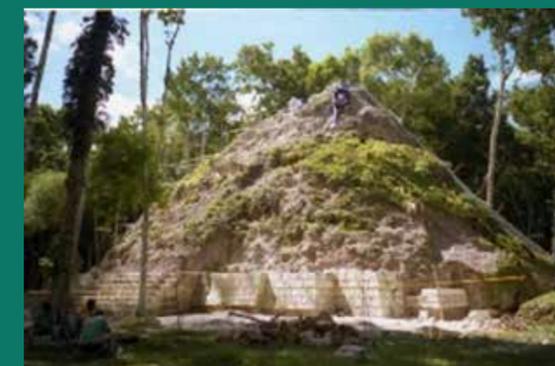
Figura 117 Edificio 1. Esquina noreste, fachadas este y norte, descapote cuerpos piramidales, desraizado, integración de fachada de piedra y núcleo original en primer cuerpo de las fachadas. Foto: TLCM 2002

Se efectuó consolidación de muros, la restitución de las fachadas por medio de implementación de piedra nueva, Extracción de una parte del núcleo original, para tener espacio y colocar la piedra nueva. Restitución del núcleo extraído, así como, restitución del volumen del núcleo perdido en el derrumbe del edificio. Se colocó el nuevo relleno de núcleo, directamente sobre el relleno original, incluso, en zonas donde no se extrajo la tierra de derrumbe.

Estas zonas sin intervención, se cubrieron con relleno de restitución de volumen del núcleo. También se utilizó la simetría del diseño para utilizar los datos de excavación para la restitución del volumen. En lugares donde se localizó una o dos hiladas originales de la fachada, se consolidaron por medio de resane y se reintegró la fachada de piedra. En las zonas donde no se localizó fachada de piedra, por ejemplo las esquinas remetidas de los cuerpos constructivos del edificio. Se trató de separar las zonas restauradas de las zonas originales del edificio. Se utilizó piedra cortada con motosierra como código de lectura para leer los bloques nuevos colocados en la fachada. Se implementó esta restitución de núcleo y fachada de piedra nueva en todas las fachadas del edificio.

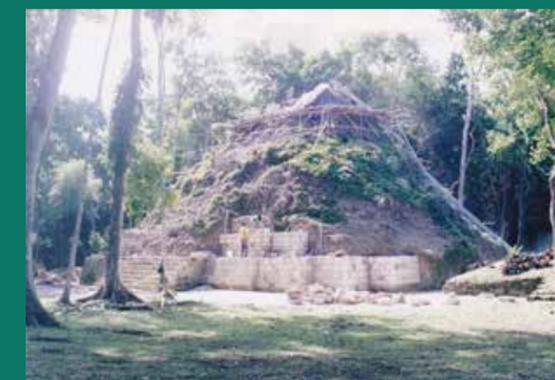
Figura 118 Edificio 1. Esquina noreste, fachadas este y norte, andamiaje de restauración cámara superior, integración de fachada de piedra y núcleo original en primer cuerpo y parte baja de escalinata central. Foto: TLCM 2002

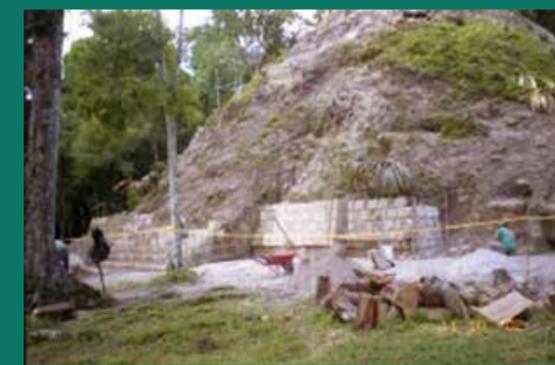
Figura 120 Edificio 1. Esquina noreste del primer cuerpo, uso de piedra sin talla en consolidación del núcleo del segundo cuerpo de la fachada. Foto: TLCM 2002

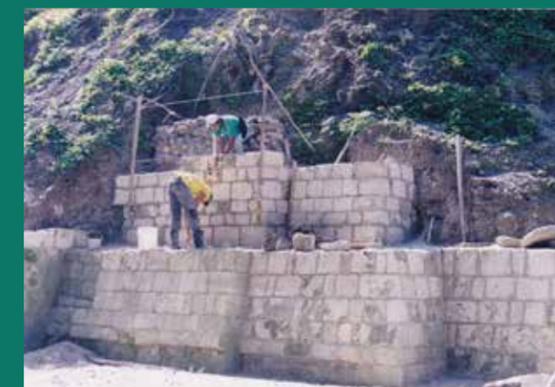
Figura 123 Edificio 1. Detalle de integración de fachada de piedra y consolidación de núcleo en tercios laterales del segundo cuerpo, lado norte de fachada este. Foto: TLCM 2002

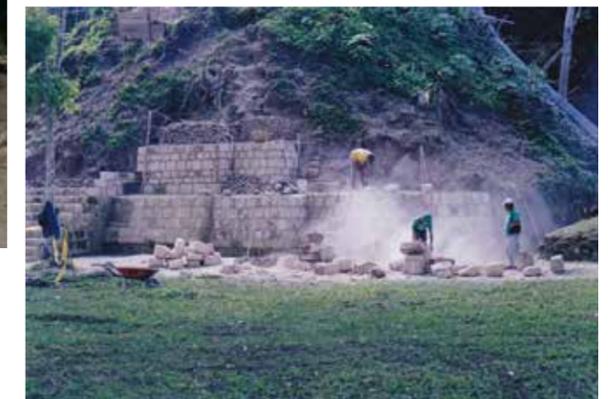
Figura 119 Edificio 1. Esquina noreste, corte de bloques calizos con motosierra de punta de diamante. Foto: TLMC 2002

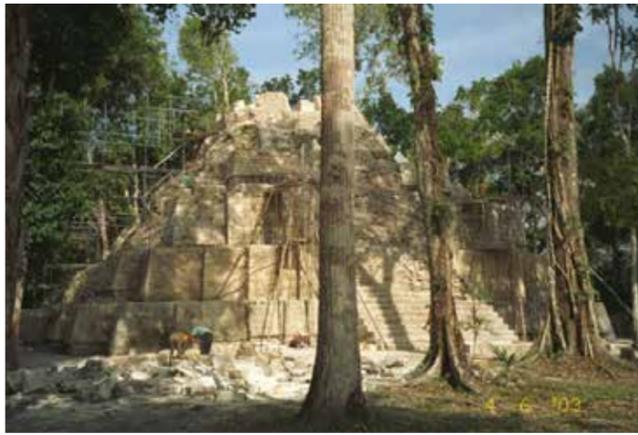
Figura 125 Edificio 1 Reconstrucción de cuerpos piramidales del lado sur de la fachada este combinando cuerpos con estilo faldón y remetimiento y muros verticales. Foto: TLMC 2002

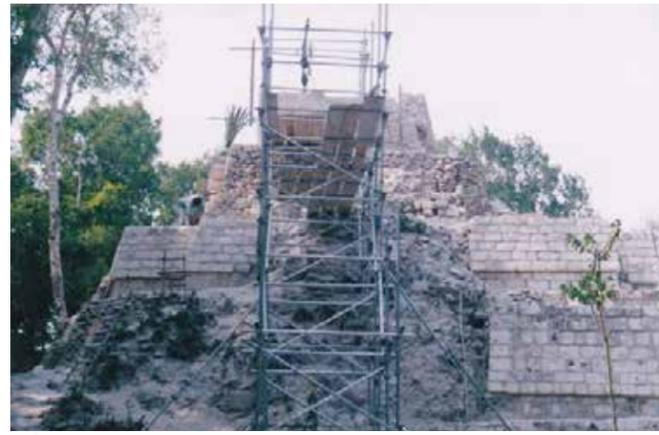
Figura 126 Edificio 1 Fachada norte, lado oeste, integración de fachada de piedra y consolidación de núcleo cuerpos superiores de la fachada. Foto: TLMC 2002

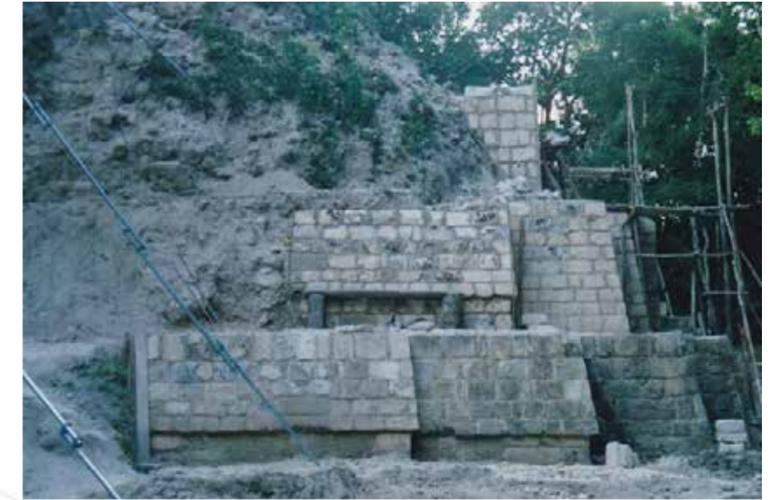
Figura 130 Edificio 1. Fachada sur, lado este, primer cuerpo, descapote e integración de fachada de piedra y consolidación de núcleo primer y segundo cuerpos de la fachada. Foto: TLMC 2002

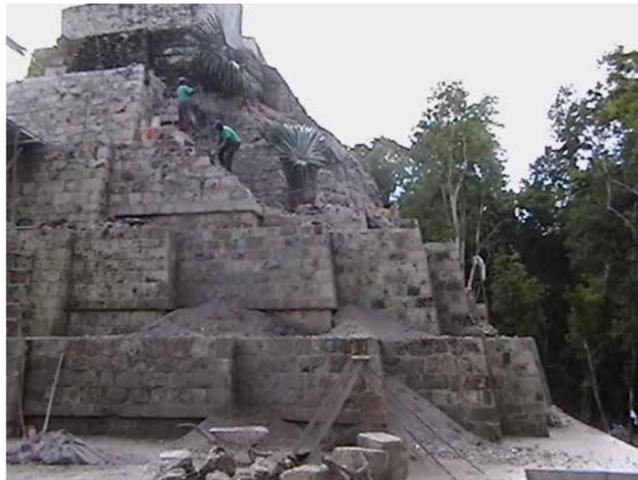
Figura 127 Edificio 1 Fachada sur y cámara superior del edificio. Andamaje para restauración de parte superior del edificio. Foto: TLMC 2002

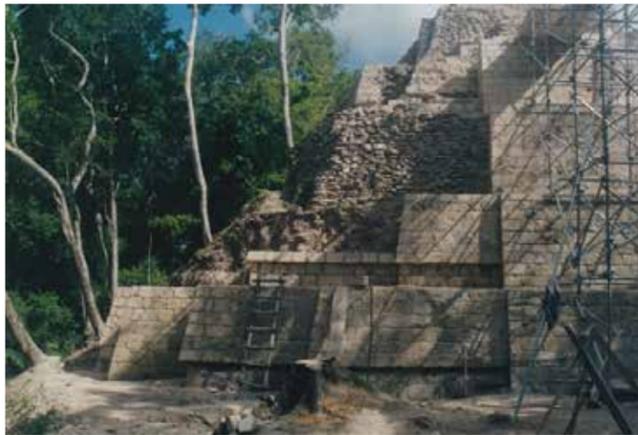
Figura 128 Edificio 1. Fachada sur, lado oeste, descapote y consolidación de núcleo parte superior del edificio. Foto: TLMC 2002

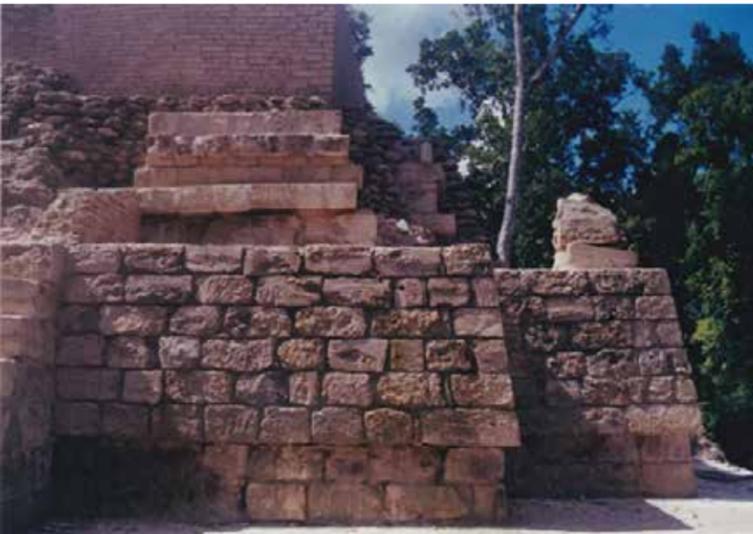
Figura 133 Edificio 1 Fachada sur, parte superior reconstrucción tercio lateral este, quinto cuerpo del edificio
Foto: TLMC 2002

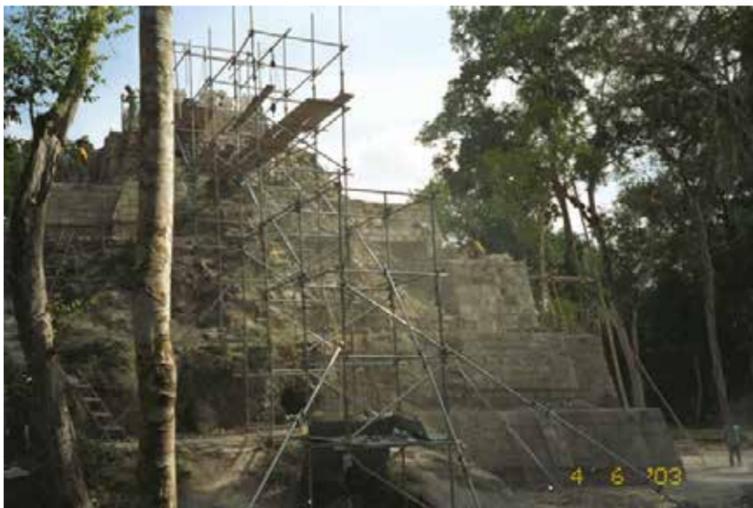
Figura 134 Edificio 1. Fachada sur, descapote lado oeste, andamiaje para materiales para la restauración.
Foto: TLMC 2002

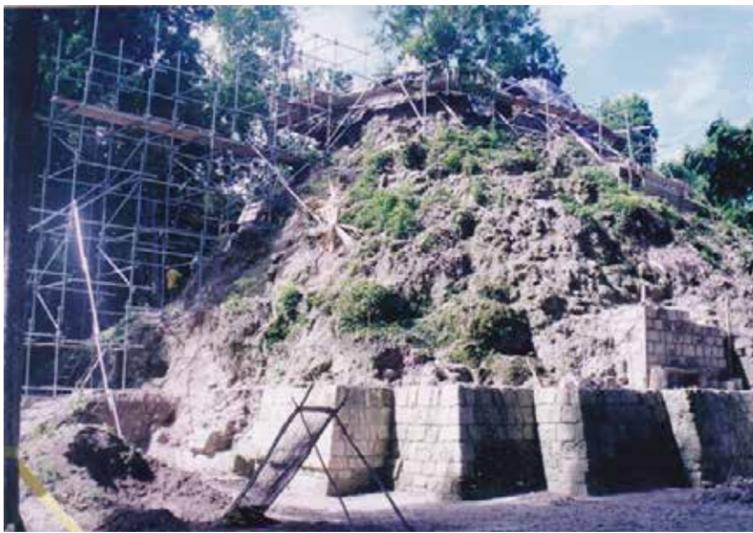
Figura 135 Edificio 1. Esquina sureste, descapote cuerpos superiores e integración de fachada de piedra esquina primer cuerpo.
Foto: TLMC 2002

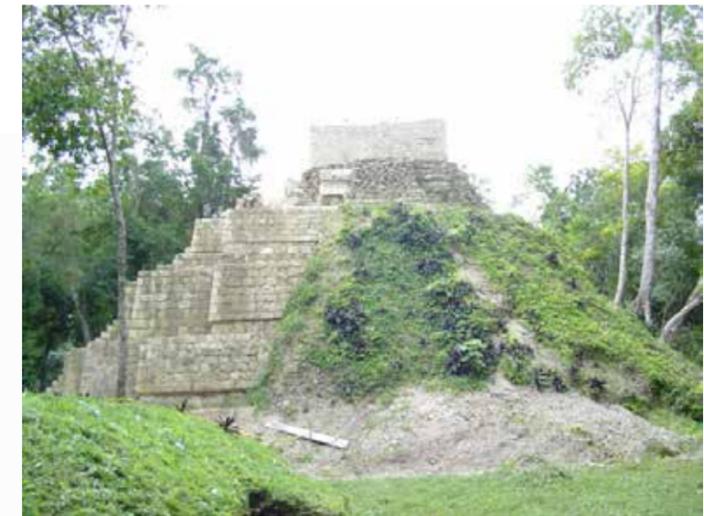
Figura 136 Edificio 1 Fachada norte, reconstrucción lado este con integración de fachada de piedra nueva,, monticulado centro de fachada.
Foto: TLMC 2002

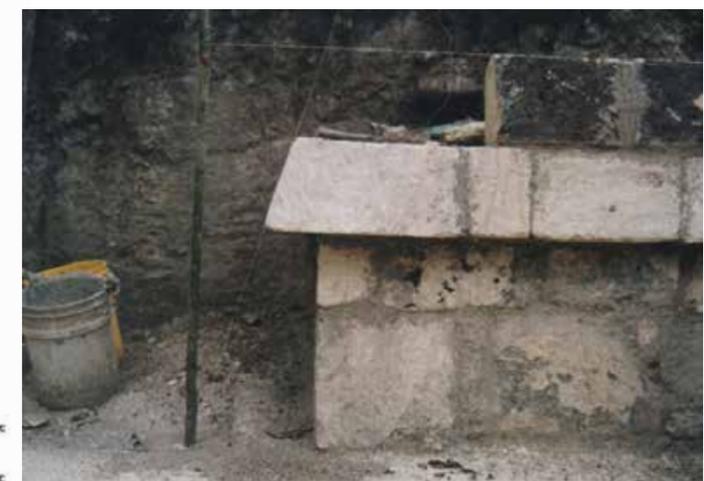
Figura 137 Edificio 1 Fachada norte, lado este, primer cuerpo instalación de fachada de piedra cortada con motosierra en cornisa del tercio lateral este. Foto: TLMC 2002

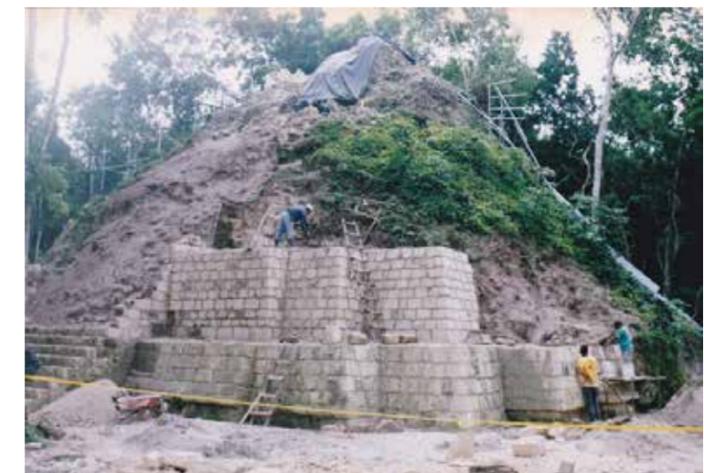
Figura 139 Edificio 1 Esquina noreste del edificio, integración de fachada de piedra en estilo faldón y remetimiento, combinado con muros verticales. Foto: TLMC 2002

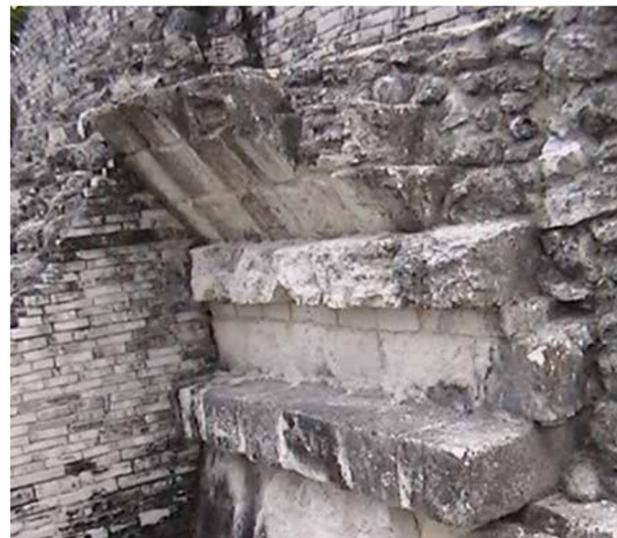
Figura 156 Edificio 1 Basamento de la cámara superior, consolidación de elementos originales del estilo talud-tablero, consolidación de núcleo del basamento. Foto: GAMH 2004

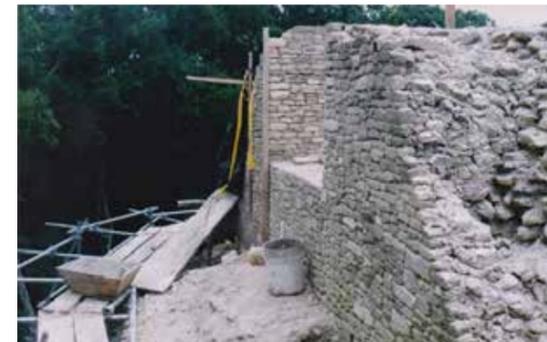
Figura 162 Edificio 1 Cámara superior, fachada oeste, integración de fachada de piedra tipo ladrillo en basamento, muros y vano de entrada oeste de la cámara. Foto: TLMC 2002

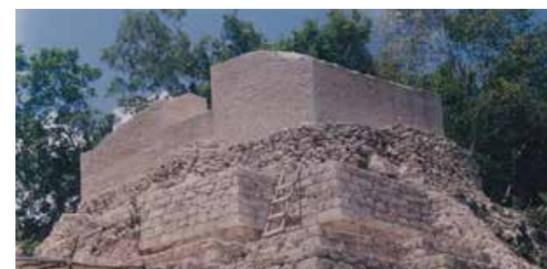
Figura 163 Edificio 1 Cámara superior acabados finales resane de núcleos y muros, consolidación de núcleo basamento y cuerpo superiores del edificio. Foto: TLMC 2002

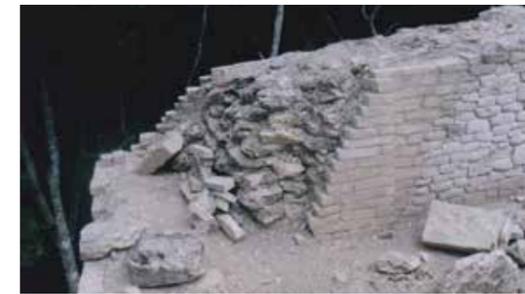
Figura 158 Edificio 1 Cámara superior, interior de la cámara, lado este, anastilosis de bloques originales tipo ladrillo, consolidación del núcleo e integración de fachada de piedra tipo ladrillo cortado con motosierra. Foto: GAMH 2004

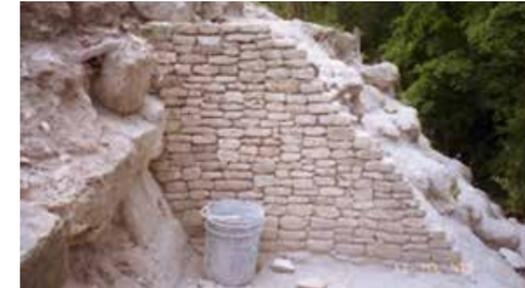
Figura 159 Edificio 1 Cámara superior, escalinata central, muro de límite sur, fachada este, anastilosis e integración de fachada de piedra tipo ladrillo cortado con motosierra. Foto: GAMH 2004

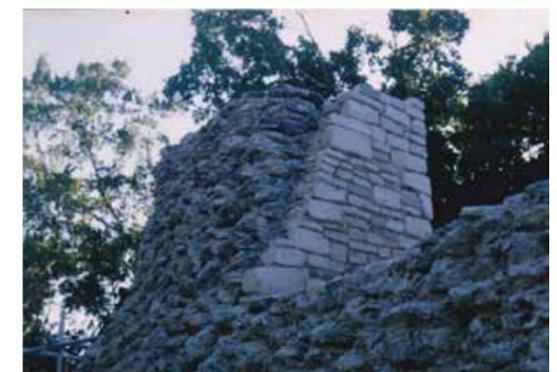
Figura 161 Edificio 1 Cámara superior, fachada oeste, muro norte del vano de la puerta, consolidación de núcleo e integración de fachada de piedra nueva tipo ladrillo cortada con motosierra. Foto: GAMH 2004

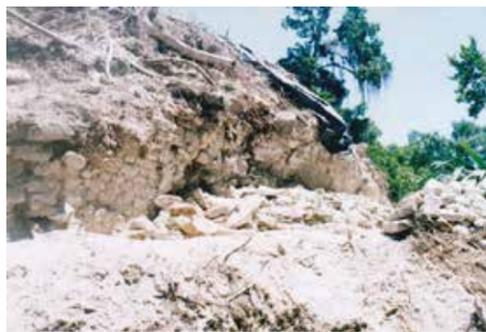
Figura 168. Edificio 1 Cámara superior, fachada este, lado sur de la fachada, descapote de arquitectura original del basamento de la cámara, uso de bloques originales calizas tipo ladrillo. Foto: TLCM 2002

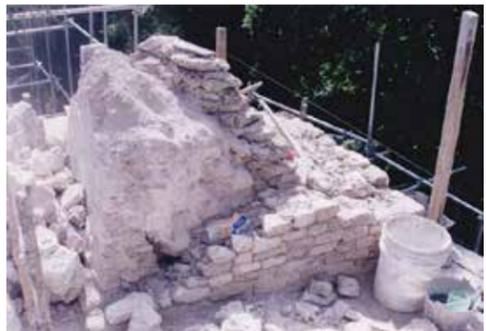
Figura 169 Edificio 1 Cámara superior, interior de cámara muro del vano de entrada este de la cámara, núcleo original e integración de núcleo nuevo de argamasa de cal y piedra pequeña sin talla. Foto: TLCM 2002

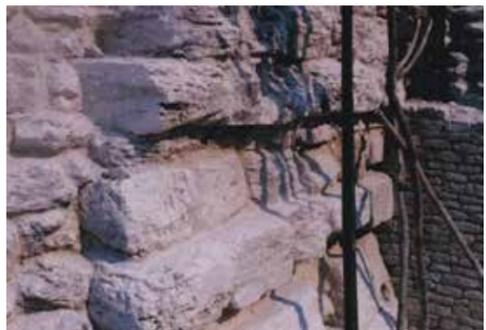
Figura 170. Edificio 1 Basamento de la cámara superior, detalle de restauración del estilo talud tablero, consolidación de elementos originales del tablero. Foto: TLCM 2002

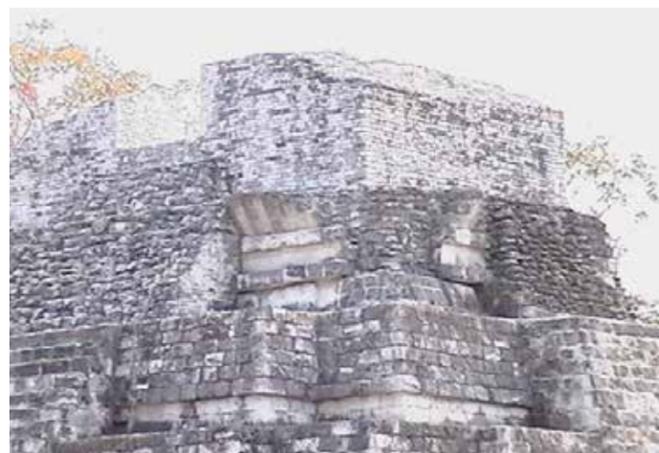
Figura 171 Edificio 1 Cámara y basamento de cámara superior: acabados finales de restauración, resane e impermeabilización de muros de cámara, basamento lado norte, cuerpos superiores del edificio. Foto: TLCM 2005

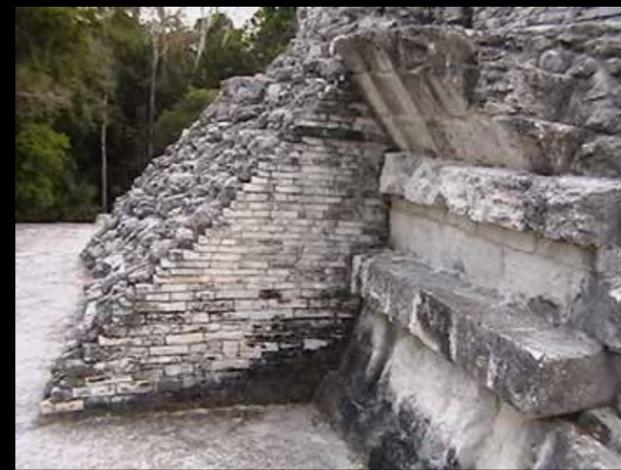
Figura 176. Edificio 1 Basamento de la cámara superior resultado final de la restauración del muro límite norte de la escalinata central y fachada en tablero y talud del basamento. Foto: TLCM 2005

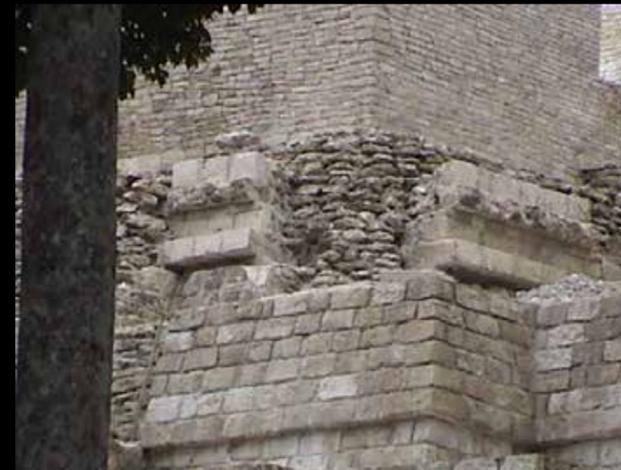
Figura 177. Edificio 1. Basamento de la cámara superior, consolidación de núcleo y elementos originales del estilo talud-tablero. Foto: TLCM 2005

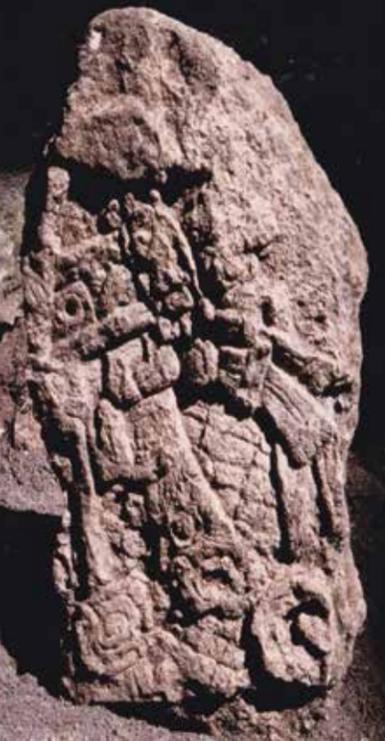
Figura 181 Edificio 4. Fragmento de estela localizada en el segundo cuerpo de la fachada oeste del edificio durante el descapote de la fachada. Esquina noreste, descapote del primer cuerpo. Foto: TLMC 1998

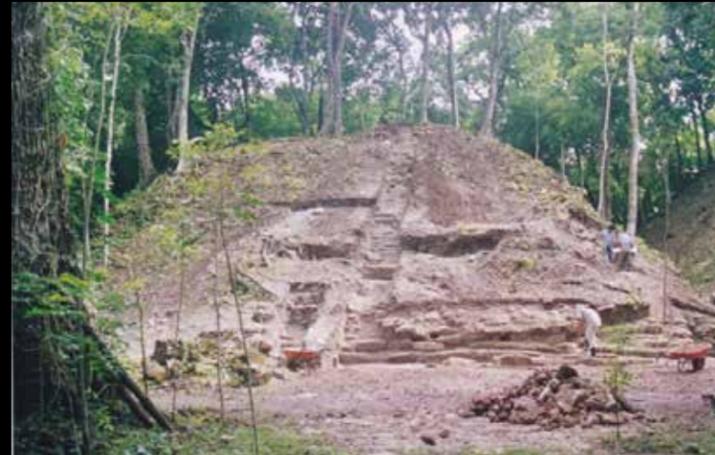
Figura 180 Edificio 4 Fachada oeste del edificio, descapote de la escalinata central en rellenos de lodo reciclado, estacas y tablas de madera, sobre el núcleo original de la escalinata. Foto: TLMC 1998

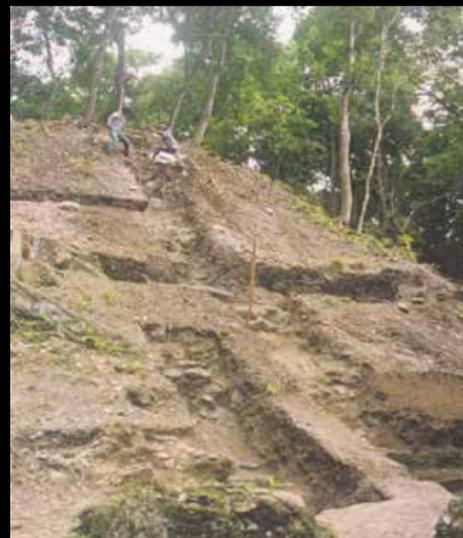
Figura 182 Edificio 4 Detalle del descapote de la fachada oeste del Edificio 4 por medio de trincheras de seguimiento del rasgo arquitectónico a nivel vertical y horizontal. Foto: TLMC 1998

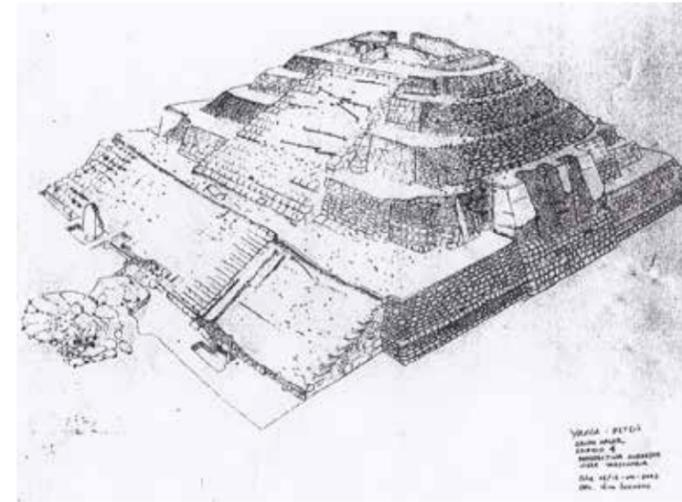
Figura 184 Dibujo Edificio 4 Perspectiva suroeste del edificio 4 Durante el proceso de restauración. Dibujo: GAMH 2002

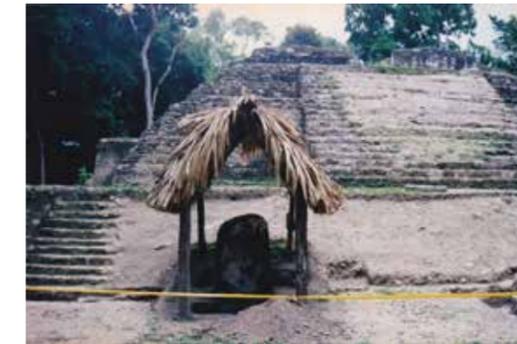
Figura 184 Edificio 4 Fachada oeste del edificio, descapote de la escalinata central en rellenos de lodo reciclado, estacas y tablas de madera, sobre el núcleo original de la escalinata. Foto: TLMC 1998

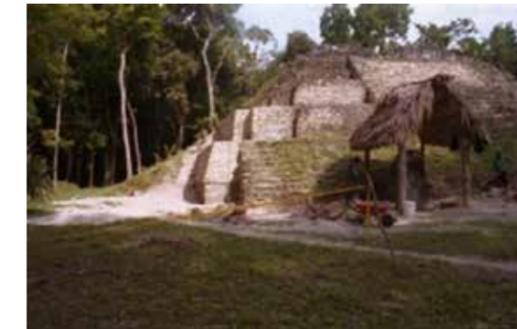
Figura 185. Edificio 4 Fachada oeste del edificio, esquina noroeste, acabados finales de restauración, resane de sisas y bloques calizos y pisos cobertores. Foto: TLMC 2002

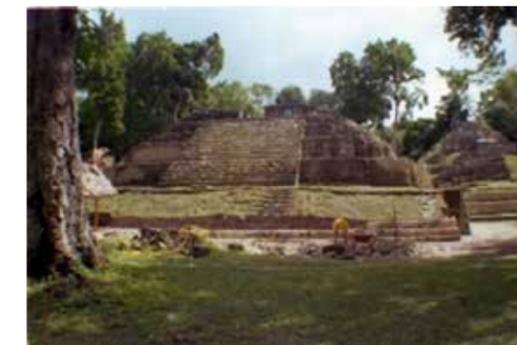
Figura 186 Edificio 4 Fachada oeste del edificio, reintegración de bloques calizos nuevos de los escalones superiores de la escalinata central, descapote relleno de lodo reciclado en parte baja de la escalinata. Foto: TLMC 2002

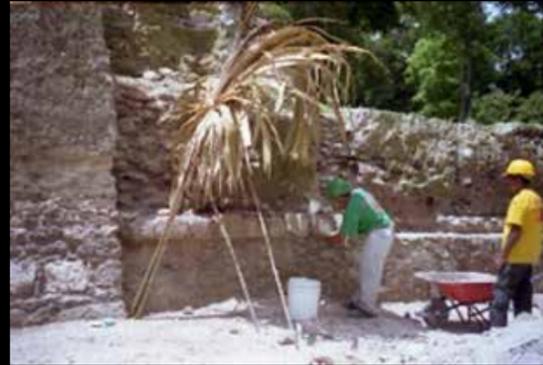
Figura 200 Edificio 4 Fachada sur, lado este del primer cuerpo, descapote de relleno de lodo reciclado, consolidación del núcleo con argamasa de cal y piedra caliza sin talla. Integración de fachada de piedra caliza nueva. Foto: TLMC 2002

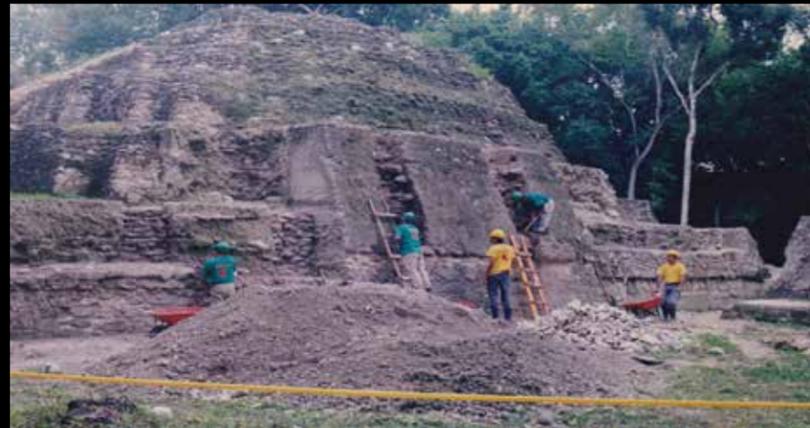
Figura 201 Edificio 4 Fachada sur del edificio, primer y segundo cuerpos, descapote de rellenos de lodo reciclado, calas de exploración en pañuelo central del primer y segundo cuerpos. Foto: TLMC 2002

En las gráficas del registro del descapote, se puede evidenciar que para anclar el relleno de tierra al núcleo original del edificio, había que utilizar estacas grandes de tinto, colocadas horizontalmente y empotradas dentro del núcleo constructivo original, a las cuales se les amarraban mallas de bejuco, también dispuestas horizontalmente, entre las cuales, se mezclaba el lodo o tierra de las excavaciones formando el relleno. ¿Se quería eliminar el costo

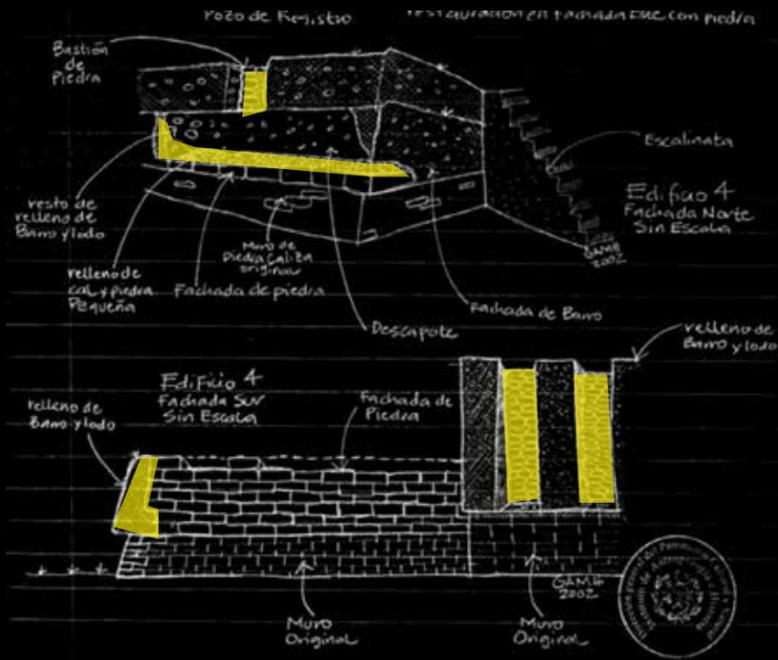
Figura 199 Dibujo Edificio 4 Fachada norte, esquina noroeste, primer y segundo cuerpo. Reintegración del núcleo de argamasa y cal y fachada de piedra, Descapote de relleno de lodo reciclado. Dibujo: GAMH 2002

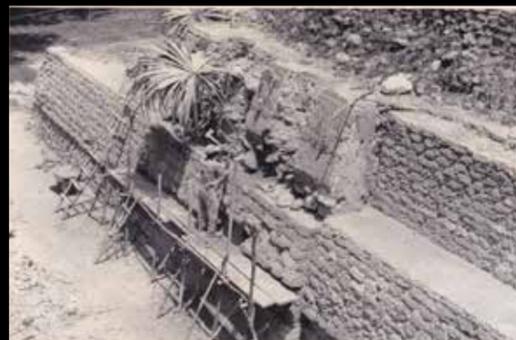
Figura 202 Edificio 4 Fachada sur del edificio, segundo cuerpo, descapote de rellenos de lodo reciclado, calas de exploración en pañuelo central y reintegración de núcleo y fachada de piedra. Foto: TLMC 2002

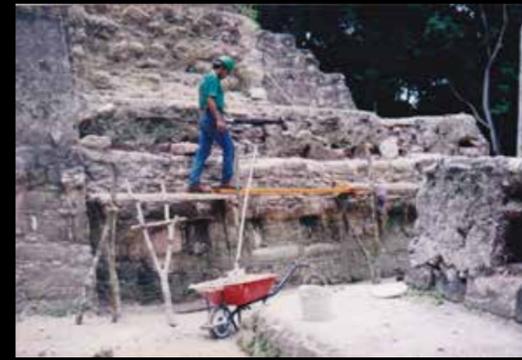
Figura 203 Edificio 4 Fachada sur del edificio, tercio lateral este, primer cuerpo, descapote de rellenos de lodo reciclado, reintegración de núcleo y fachada de piedra en sustitución del relleno reciclado. Foto: TLMC 2002

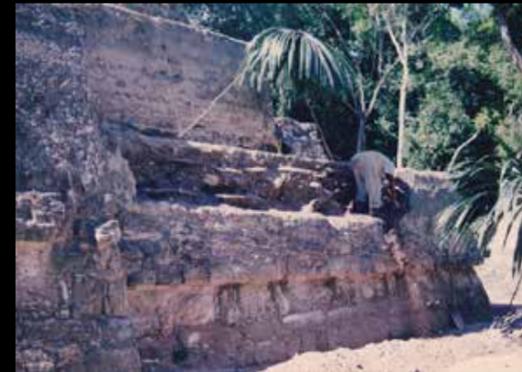
Figura 204 Edificio 4 Fachada sur del edificio, tercio lateral este, primer cuerpo, detalle de reintegración de núcleo y fachada de piedra en sustitución del relleno reciclado. Foto: TLMC 2002

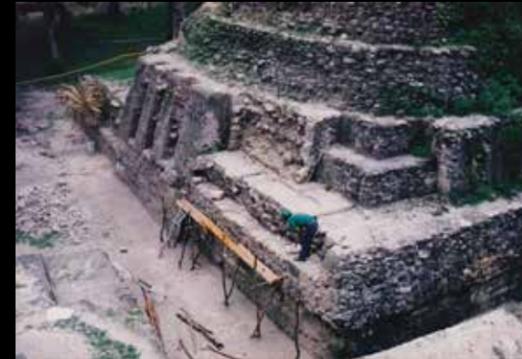
Figura 205 Edificio 4 Vista general de la intervención de la fachada sur, primer y segundo cuerpos, a nivel de descapote y sustitución de piedra caliza a rellenos de lodo reciclado. Foto: TLMC 2002

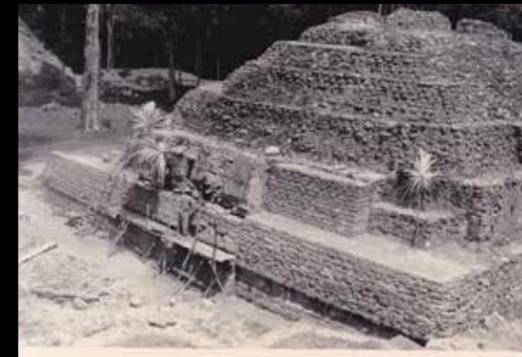
Figura 206 Edificio 4 Descapote en rellenos de lodo reciclado, resane de los núcleos de los cuerpos superiores de la fachada sur del edificio. Foto: TLMC 2002

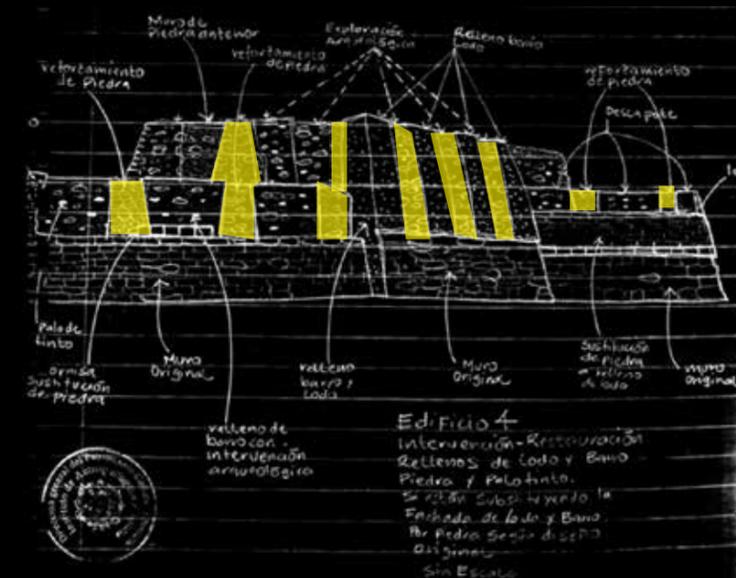
Con este cuadro gráfico del edificio 4, se inició la restauración en la fachada sur del mismo con el descapote de los rellenos de lodo o tierra de la excavación, por el método de calas de penetración, intercaladas en el relleno reciclado usado en la restauración. También se conocen como ventanas arqueológicas. En las fotos y gráficas se observan que los rellenos de lodo en los tercios laterales fueron investigados primero para ver su profundidad, luego su composición y la distribución de los materiales usados en el relleno como estacas, piedra, mallas de bejuco.

Figura 207 Dibujo Edificio 4 Fachada sur Transición de fachada de lodo reciclado a fachadas de piedra. Descapote e integración de fachada de piedra en primer en segundo cuerpo. Dibujo: GAMH 2002

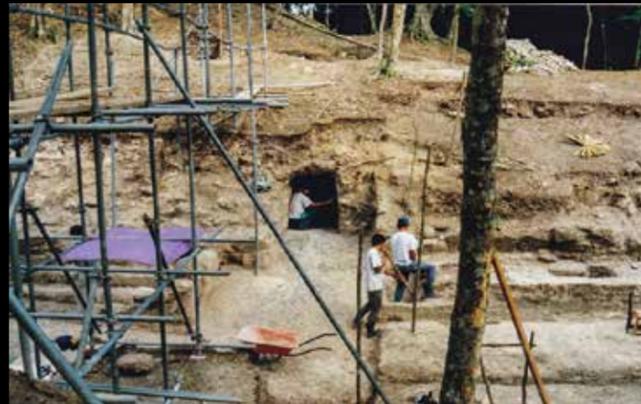
Figura 213 Edificio 6, plataforma, fachada oeste, descapote de cuerpos y túnel de exploración. Foto: TLMC 1998

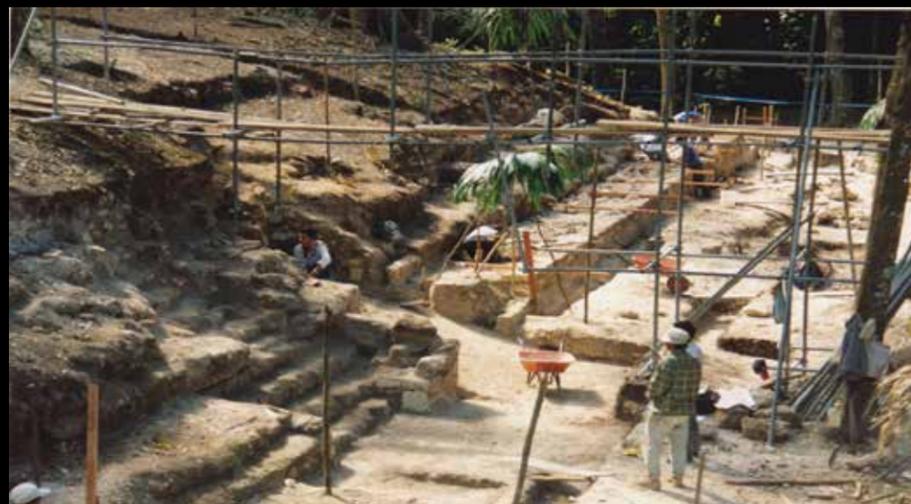
Figura 214 Edificio 6, plataforma, fachada oeste, descapote escalinata central y cuerpos de la plataforma. Foto: TLMC 1998

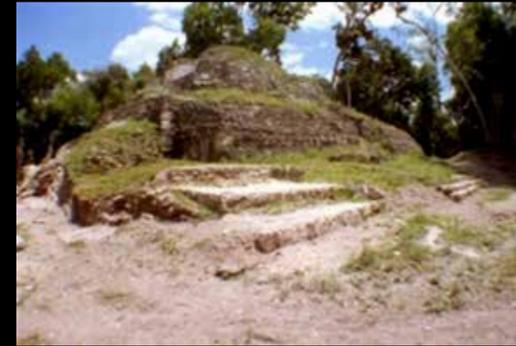
Figura 215 Edificio 6, esquina suroeste, banquetas bajas al frente de la fachada, resane de pisos. Foto: TLMC 1998

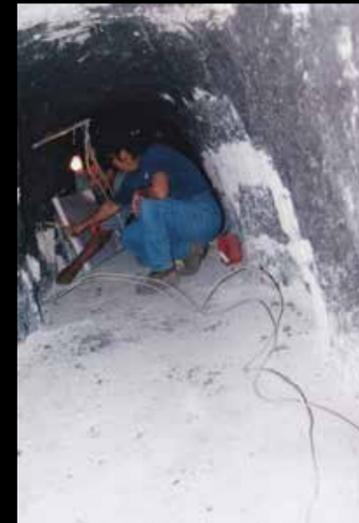
Figura 216 Edificio 6, plataforma, fachada oeste, túnel de exploración, subestructuras tempranas. Foto: TLMC 1998

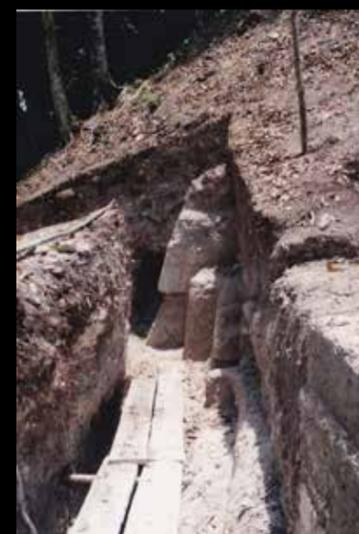
Figura 217. Edificio 6, plataforma, esquina noreste, descapote, arquitectura original faldón y remetimiento. Foto: TLMC 1998

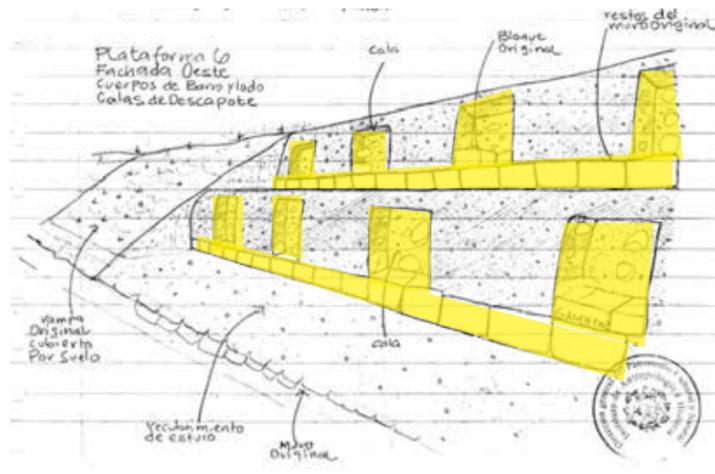
Figura 219. Dibujo Edificio 6 Fachada oeste Cuerpos de la plataforma, descapote por medio de ventanas arqueológicas. Intervención en rellenos de lodo reciclado. Dibujo: GAMH 2002

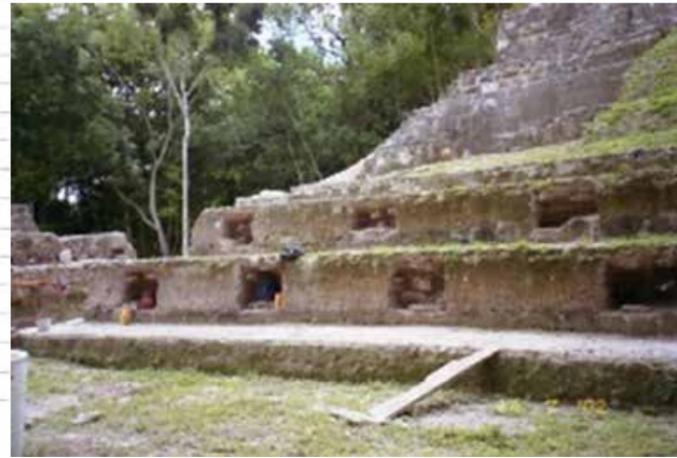
Figura 220. Edificio 6, plataforma, fachada oeste, parte media, descapote en excavación por ventanas arqueológicas en el relleno de lodo reciclado. Foto: TLCM 2002

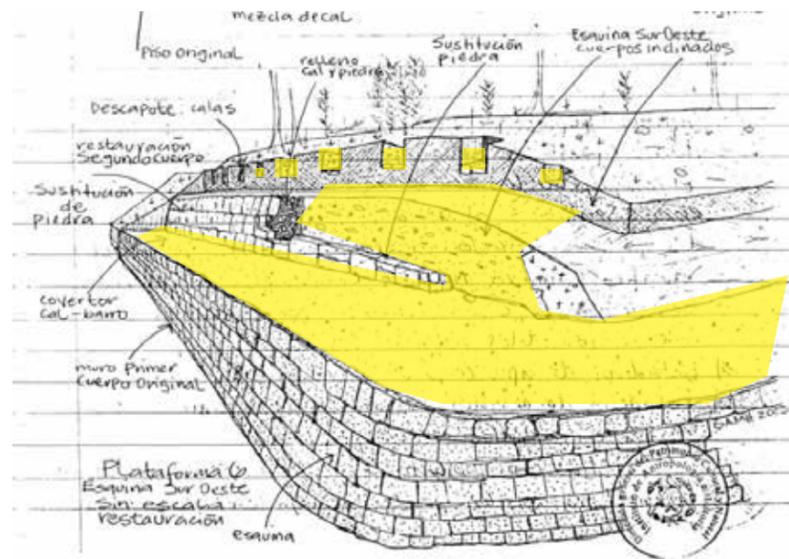
Figura 221 Dibujo Edificio 6 Esquina suroeste Cuerpos de la plataforma, descapote por medio de ventanas arqueológicas. Integración de fachada de piedra en sustitución de rellenos de lodo reciclado. Dibujo: GAMH 2002

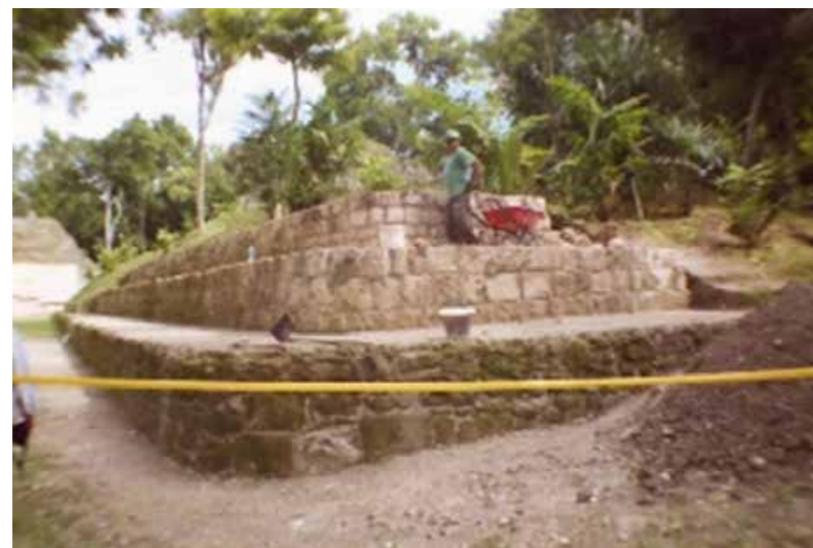
Figura 222. Edificio 6, plataforma, fachada oeste, esquina suroeste de la plataforma, descapote en excavación por ventanas arqueológicas en el relleno de lodo reciclado. Foto: TLCM 2002

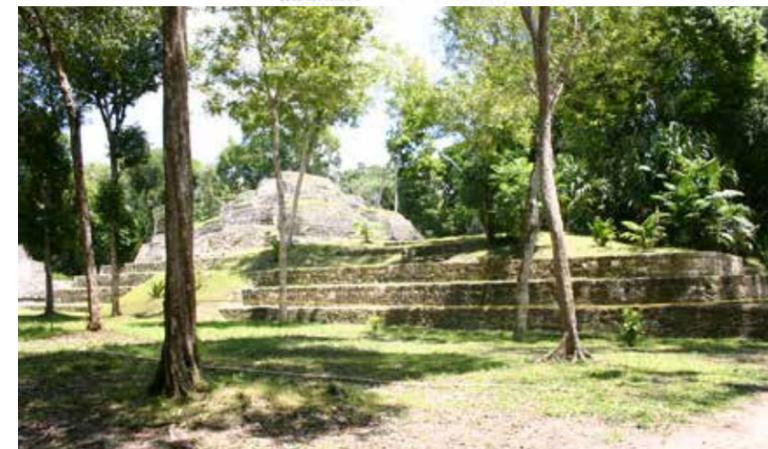
Figura 224. Edificio 6, plataforma, fachada oeste, esquina suroeste de la plataforma, resultado de los trabajos de restauración Foto: TLCM 2002

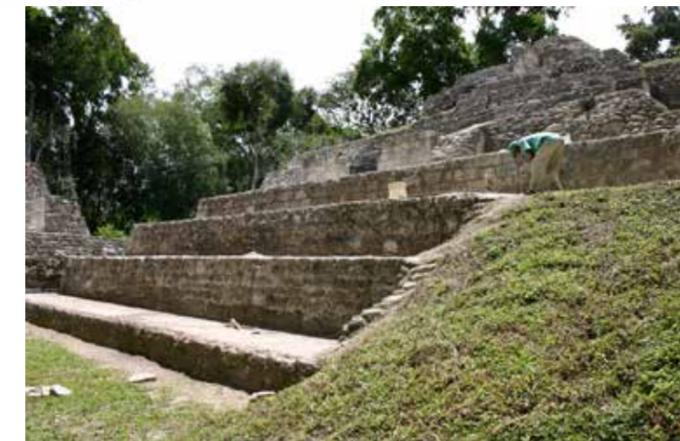
Figura 225 Edificio 6, plataforma, fachada oeste, lado norte de la fachada, acabados finales, resane de piso, monticulado en escalinata central de la fachada. Foto: TLCM 2003
