EL IMPACTO DE LA RESTAURACIÓN
EN LA ARQUITECTURA ORIGINAL
EN LOS MONUMENTOS DEL **GRUPO**
MALER Y CALZADA BLOM
EN EL SITIO ARQUEOLÓGICO
YAXHA,
PETÉN, GUATEMALA

Primera
Edición
2019

Guatemala de la Asunción, febrero 2019

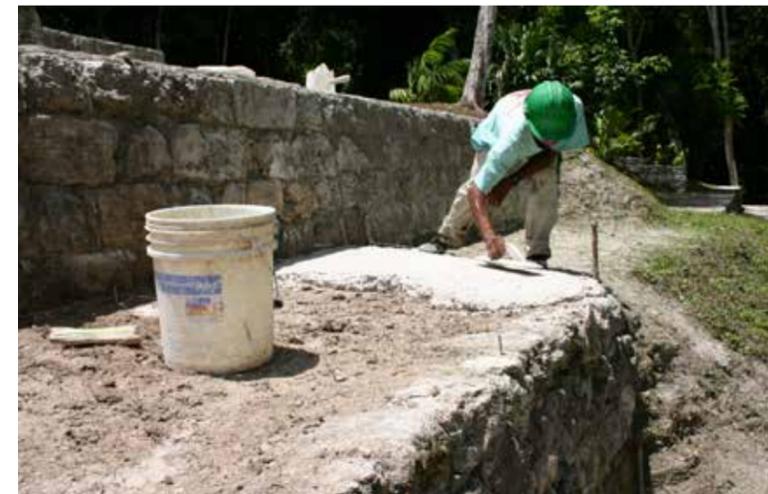
Figura 227. Edificio 6, plataforma, fachada oeste, lado norte de la fachada, acabados finales, resane de piso, Foto: TLCM 2003

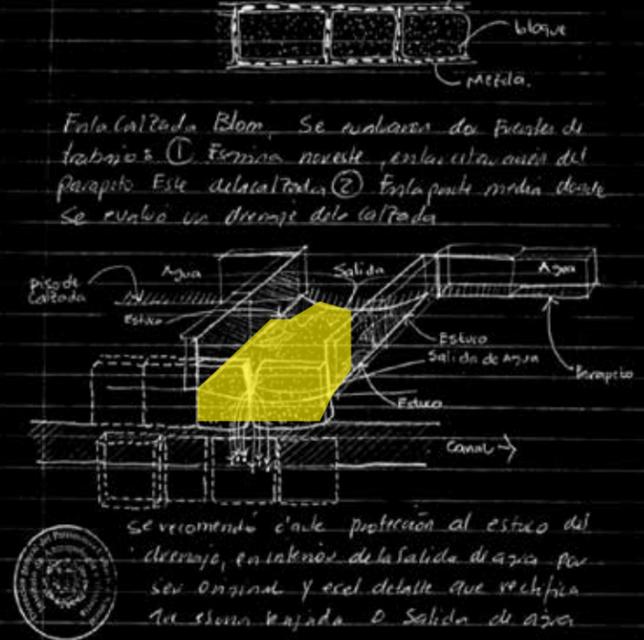
Figura 241. Dibujo Calzada Blom, Parte media de la calzada. Detalle técnico constructivo del drenaje del parapeto este. Dibujo: GAMH 2002

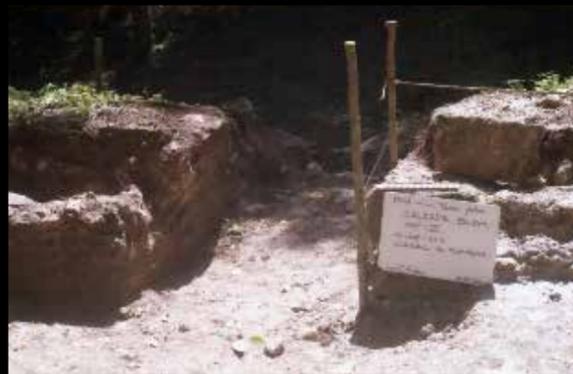
Figura 242 Calzada Blom, parapeto este, detalle de desapote de drenaje, consolidación del núcleo del parapeto. Foto: TLCM 2002

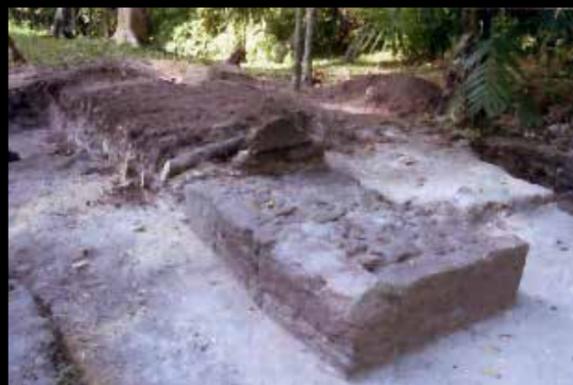
Figura 243 Calzada Blom, parapeto este, desapote, desraizado, consolidación de núcleo e integración de fachada de piedra. Foto: TLCM 2002.

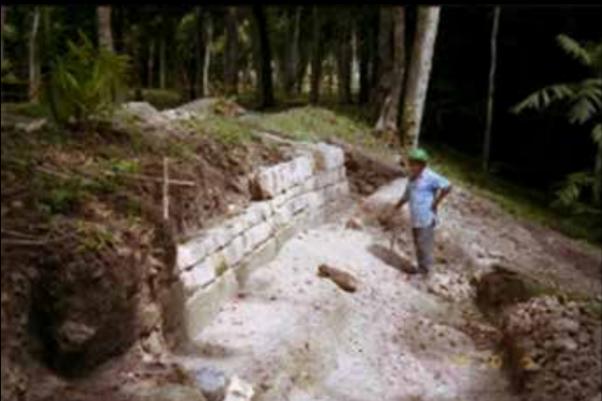
Figura 244. Calzada Blom, fachada este, primer cuerpo de la fachada, desapote, arquitectura original e integración de fachada de piedra cortada con motosierra. Foto: TLCM 2002

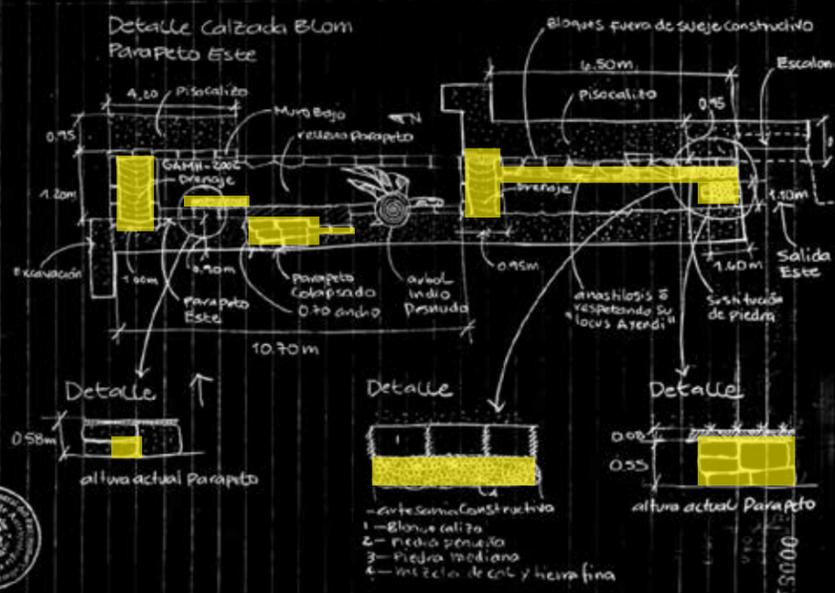
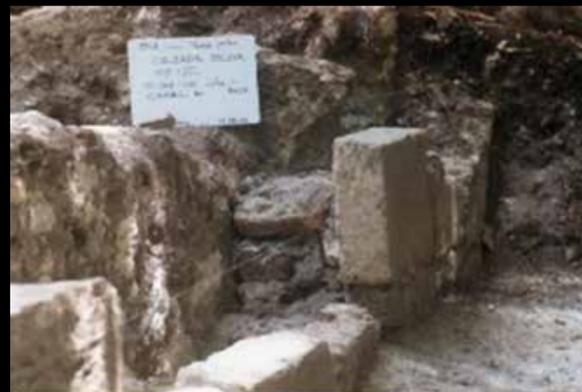
Figura 245 Calzada Blom. Parapeto este. Detalles de su intervención y detalles técnicos constructivos. Desapote, integración de piedra, arquitectura original. Dibujo: GAMH 2002

Figura 246 Calzada Blom, fachada este, parte baja del primer cuerpo, desapote, bloques originales, consolidación de núcleo e integración de fachada de piedra, bloque rebajado cortado con motosierra. Foto: TLCM 2002

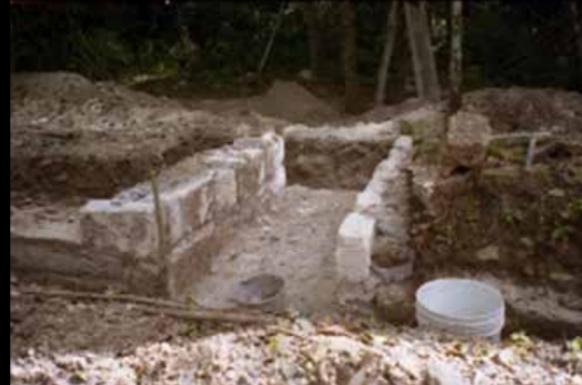
Figura 247 Calzada Blom, parapeto este, desapote, consolidación de núcleo del parapeto, detalle de integración de piedra y resane de piso en drenaje del parapeto Foto: TLCM 2002

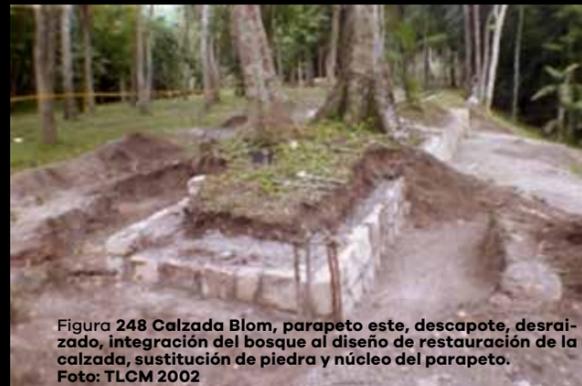
Figura 248 Calzada Blom, parapeto este, desapote, desraizado, integración del bosque al diseño de restauración de la calzada, sustitución de piedra y núcleo del parapeto. Foto: TLCM 2002

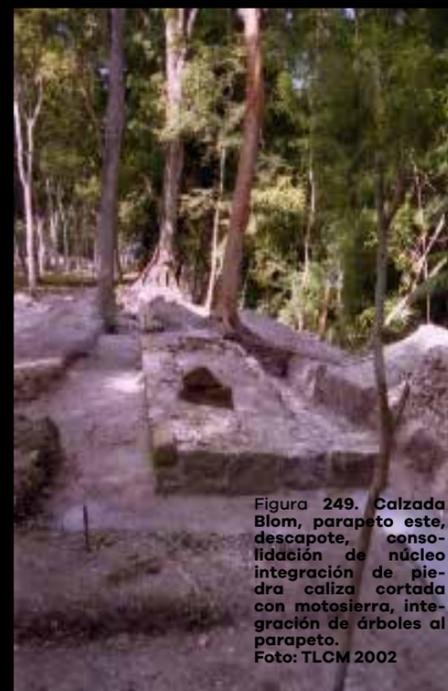
Figura 249. Calzada Blom, parapeto este, desapote, consolidación de núcleo integración de piedra caliza cortada con motosierra, integración de árboles al parapeto. Foto: TLCM 2002

En las gráficas y fotografías, se observa lo importante de mantener los árboles en la obra restaurada y como se integran ambos aspectos en la conservación del monumento prehispánico. Por otra parte, el desraizado fue observado, específicamente durante el desapote de las fachadas de los parapetos y en el desapote de los dos cuerpos que componen las fachadas este y oeste de la calzada Blom. El desapote se inició en los parapetos de la calzada. Primero el parapeto este y luego en el oeste. Se observó visualmente en los archivos, que los parapetos estaban muy deteriorados en sus fachadas de piedra. Regularmente se observa el núcleo constructivo del parapeto, en tanto que, las fachadas de piedra, solamente se observa su aparición, en algunos alineamientos pegados al núcleo.

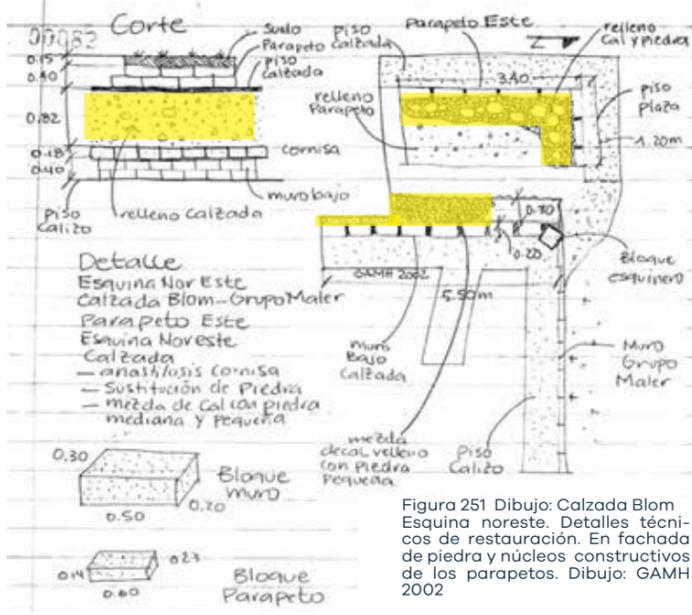
Figura 251 Dibujo: Calzada Blom. Esquina noreste. Detalles técnicos de restauración. En fachada de piedra y núcleos constructivos de los parapetos. Dibujo: GAMH 2002

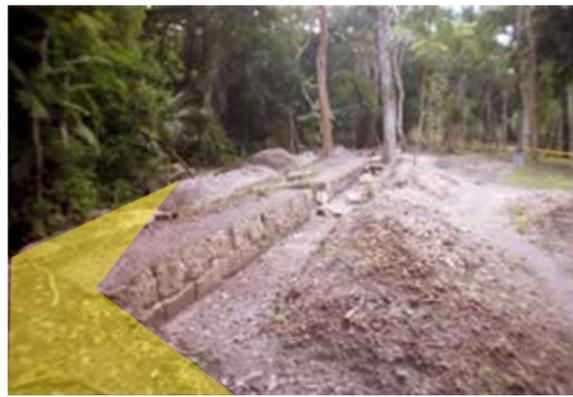
Figura 252 Calzada Blom, parapeto oeste, descapote, consolidación de núcleo e integración de fachada de piedra nueva. Foto: TLCM 2003

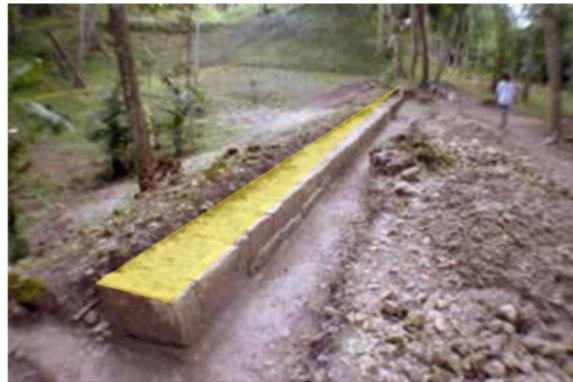
Figura 253. Calzada Blom, parapeto oeste, descapote, reconstrucción de la fachada este del parapeto con piedra caliza cortada con motosierra. Nótese la ausencia de drenajes en el parapeto. Foto: TLCM 2003

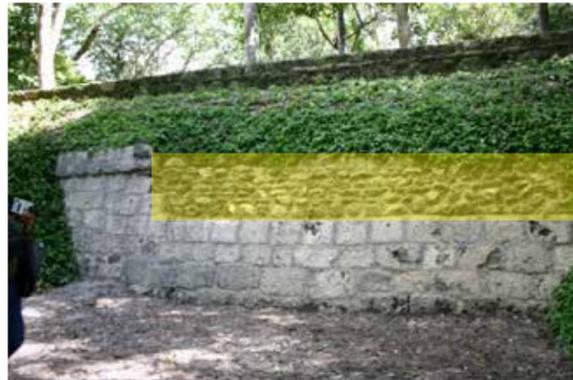
Figura 255 Calzada Blom, fachada oeste, primer cuerpo, arquitectura original, integración de fachada de piedra caliza nueva, consolidación de núcleo y montículo del primer cuerpo. Foto: TLCM 2005

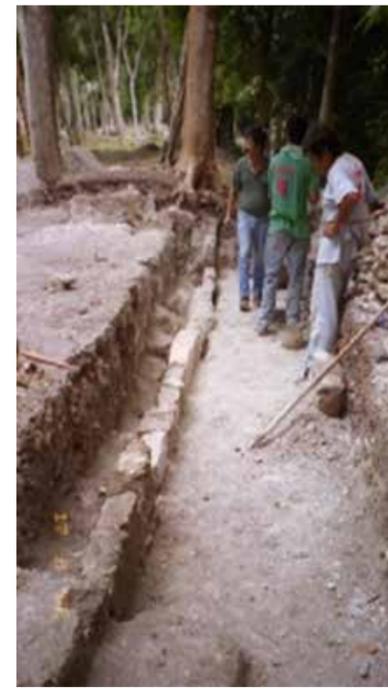
En dos zonas de la calzada (parapeto este) se observa bloques calizos fuera de su eje constructivo. Estos bloques se regresaron a su eje original por medio de la anastilosis, seguido de una restitución del núcleo central del parapeto.

Figura 257 Calzada Blom, parapeto este, anastilosis e integración de fachada de piedra, fachada este del parapeto. Foto: TLCM 2004

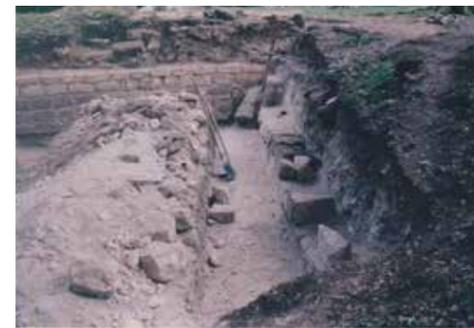
Figura 259 Calzada Blom, esquina noroeste de calzada con fachada sur de la plataforma de sustentación del Grupo Maler, lado oeste. Descapote en primer cuerpo, consolidación de bloques originales, integración de fachada de piedra. Foto: TLCM 2004

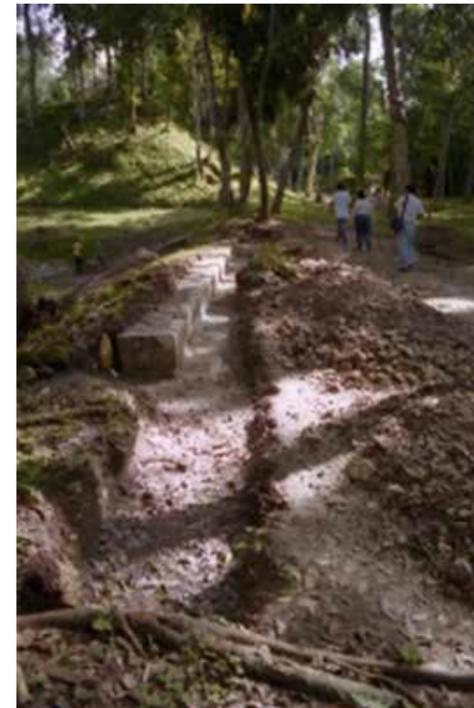
Figura 261 Calzada Blom, parapeto este, sección norte, descapote, consolidación de núcleo e integración de fachada de piedra nueva cortada con motosierra. Foto: TLCM 2002

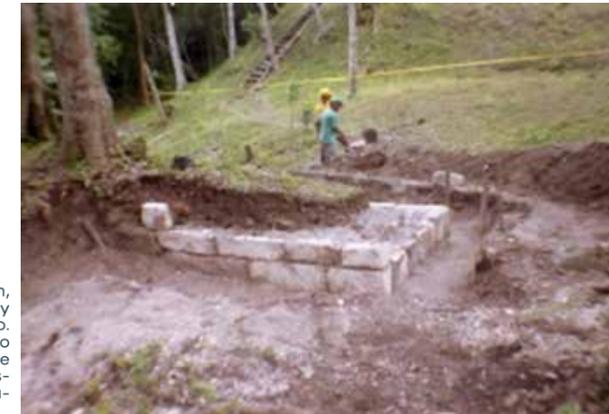
Figura 260 Calzada Blom, parapeto oeste, inicio y fachada sur del parapeto. Consolidación de núcleo integración de fachada de piedra, integración del bosque al diseño de restauración. Foto: TLCM 2003

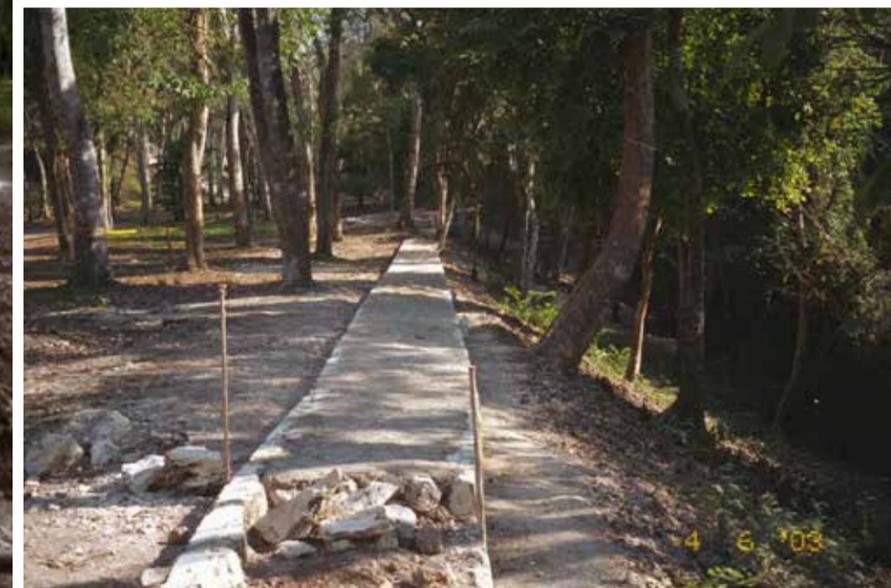
Figura 262 : Calzada Blom, parapeto este acabados finales, resane de muros, sisas y núcleos constructivos, impermeabilización del parapeto. Foto: TLCM 2003

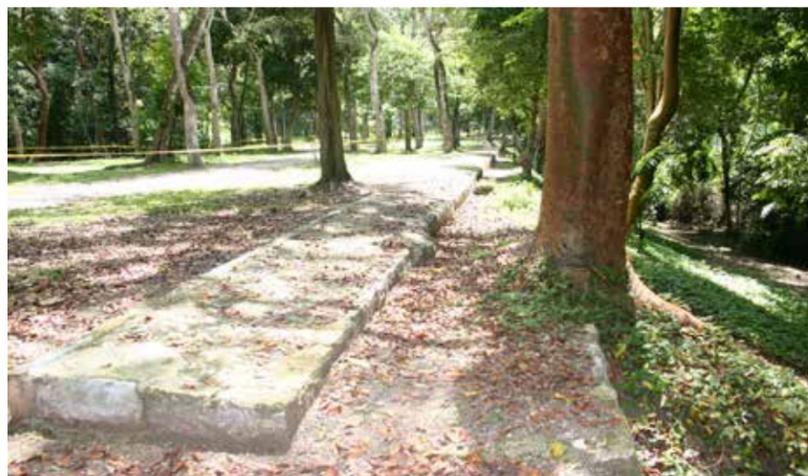
Figura 263 Calzada Blom, parapeto este resultado final de la restauración. Foto: TLMC 2005

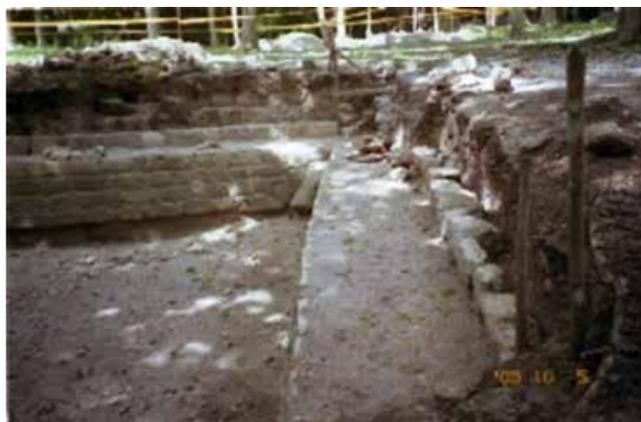
Figura 264 Calzada Blom, esquina noroeste y fachada sur de la plataforma de sustentación del Grupo Maler, descapote, consolidación de núcleo e integración de fachada de piedra segundo cuerpo. Foto: TLMC 2005

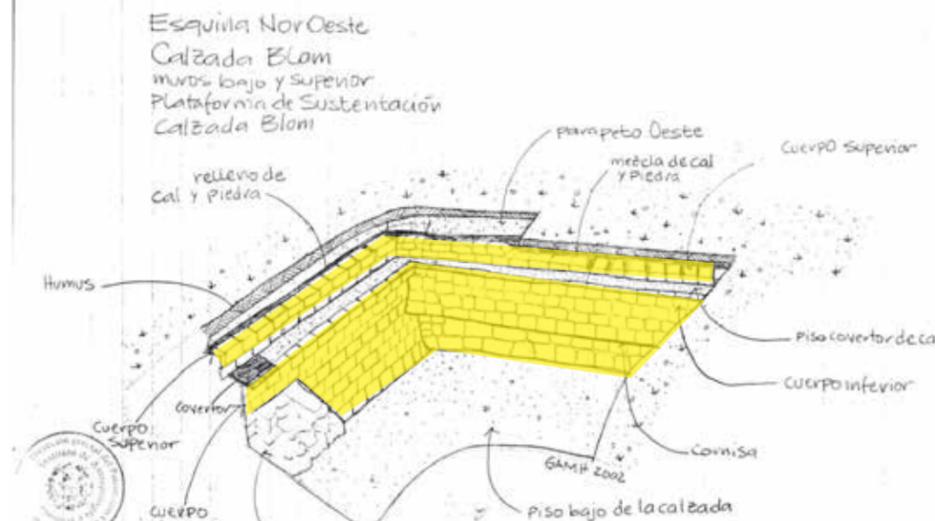
Figura 266 Calzada Blom Esquina nor- oeste de la calzada y su contacto constructivo con la fachada sur de la plataforma sustentación del Grupo Maler. Detalle de acabado de reconstrucción de fachada según el estilo faldón y remetimiento Dibujo: GAMH 2002

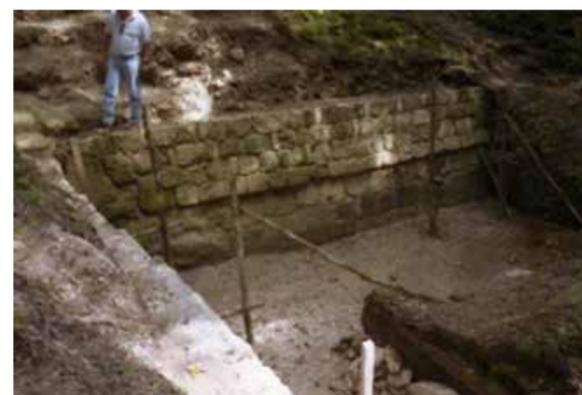
Figura 267 : Calzada Blom, esquina noreste y fachada sur de la plataforma de sustentación del Grupo Maler, descapote, consolidación de núcleo e integración de piedra caliza nueva. Foto: TLMC 2005

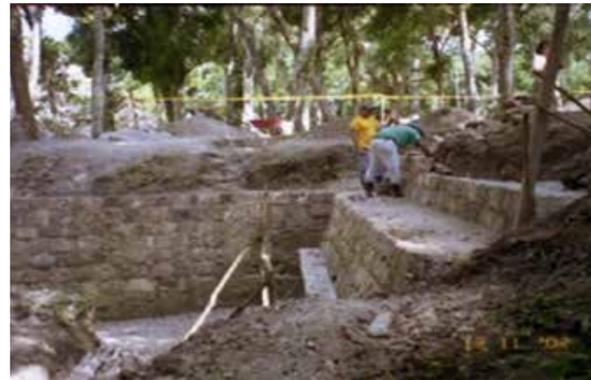
Figura 270 Calzada Blom, esquina noroeste, fachada oeste de la calzada, consolidación de núcleo e integración de piedra caliza cortada con motosierra en segundo cuerpo de la fachada. Foto: TLMC 2003

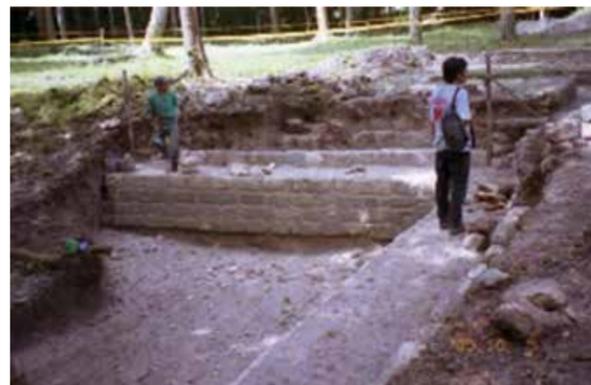
Figura 271 Calzada Blom, esquina noreste, descapote, consolidación de núcleo e integración de fachada de piedra en segundo cuerpo, en primer cuerpo reconstrucción estilo faldón y remetimiento, resane de piso en segundo cuerpo plataforma del Grupo Maler. Foto: TLMC 2003

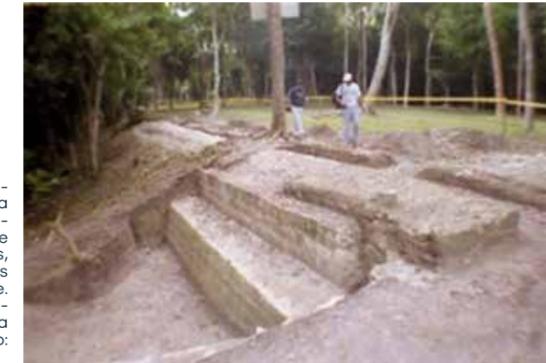
Figura 273. Calzada Blom, esquina noreste, acabados finales resane de muros, sisas, piso cobertores y parapeto este. Impermeabilización de la obra terminada. Foto: TLMC 2003

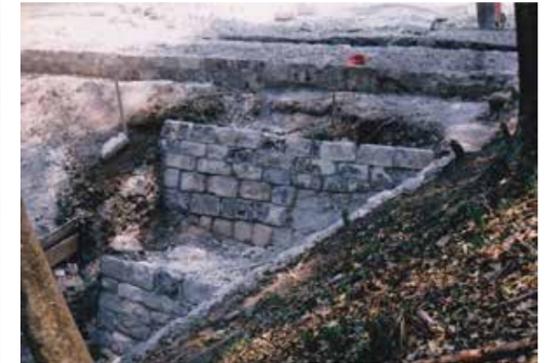
Figura 274 Calzada Blom, esquina noroeste, integración de fachada de piedra en segundo cuerpo de la fachada, consolidación de núcleo primer cuerpo. Foto: TLMC 2003

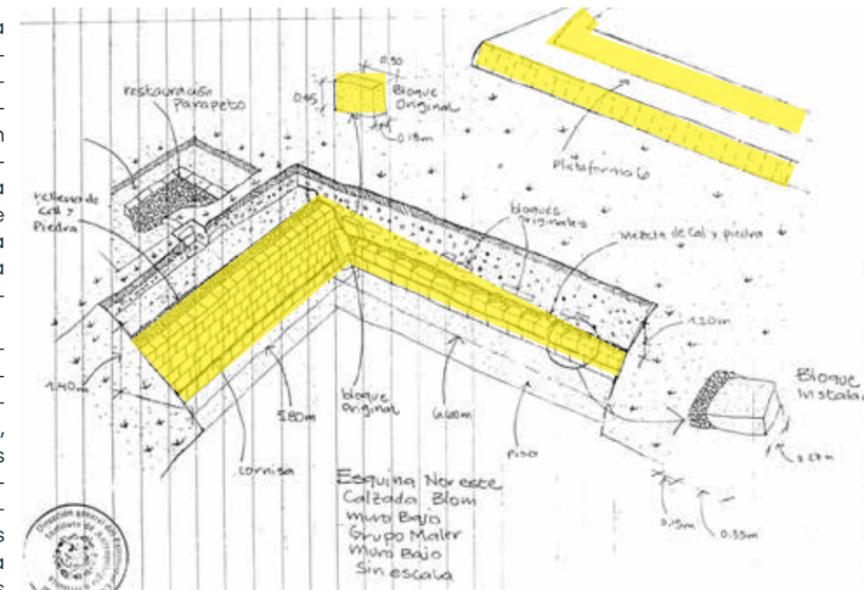
Figura 275 Dibujo Calzada Blom Esquina nor - este e la calzada y su contacto constructivo con la fachada sur de la plataforma sustentación del Grupo Maler. Descapote, integración de núcleo y sustitución en la fachada del primer cuerpo de la plataforma y calzada Blom. Dibujo: GAMH 2002

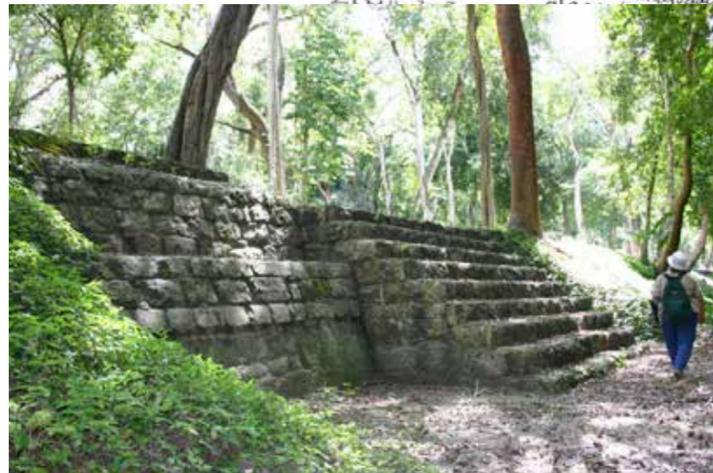
Figura 277 Calzada Blom, escalinata central, fachada oeste, resultado final de la restauración. Foto: TLCCM 2004

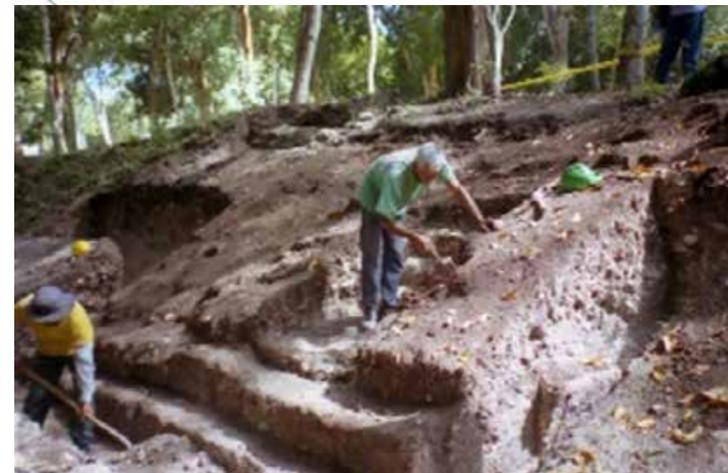
Figura 278 Calzada Blom, descapote parte baja de la escalinata central de la fachada oeste, arquitectura original de la escalinata. Foto: TLCCM 2004

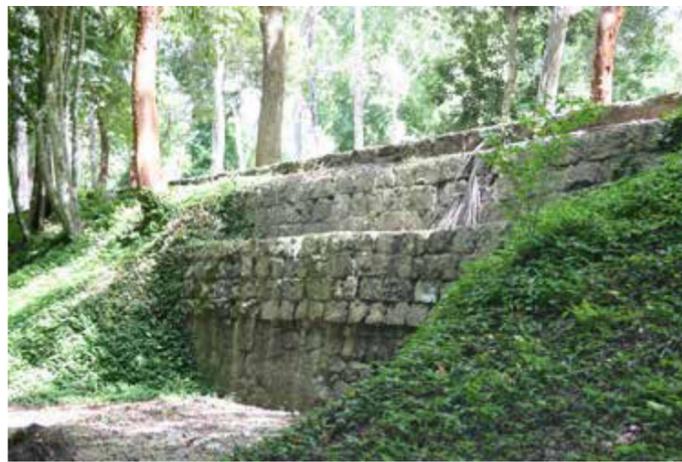
Figura 283 : Calzada Blom, fachada oeste, lado norte primer y segundo cuerpos, resultado final de los trabajos de restauración. Foto: TLCCM 2004

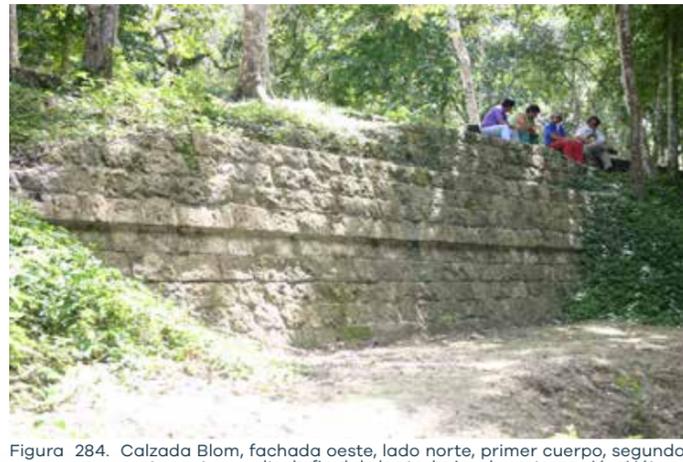
Figura 284. Calzada Blom, fachada oeste, lado norte, primer cuerpo, segundo cuerpo y parapeto oeste, resultado final de los trabajos de restauración. Nótese la piedra original y la piedra nueva cortada con motosierra. Foto: TLCCM 2002

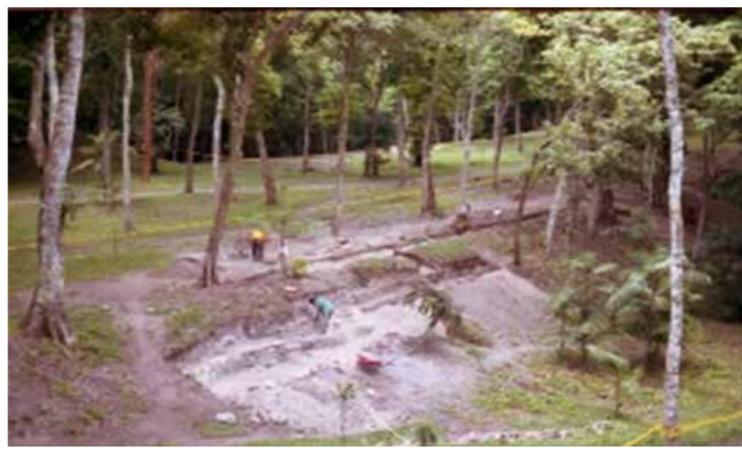
Figura 281. Calzada Blom, esquina sureste de la calzada, descapote, consolidación de núcleo e integración de fachada de piedra, primer cuerpo y parapeto este. Foto: TLCCM 2002
