Informe final de Proyecto de Investigación

Construcciones históricas de San Antonio Aguas Calientes y Santa Catarina Barahona, Sacatepéquez -

Catálogo de bienes culturales inmuebles, arquitectura religiosa-

Unidad avaladora: Centro Universitario de Sacatepéquez

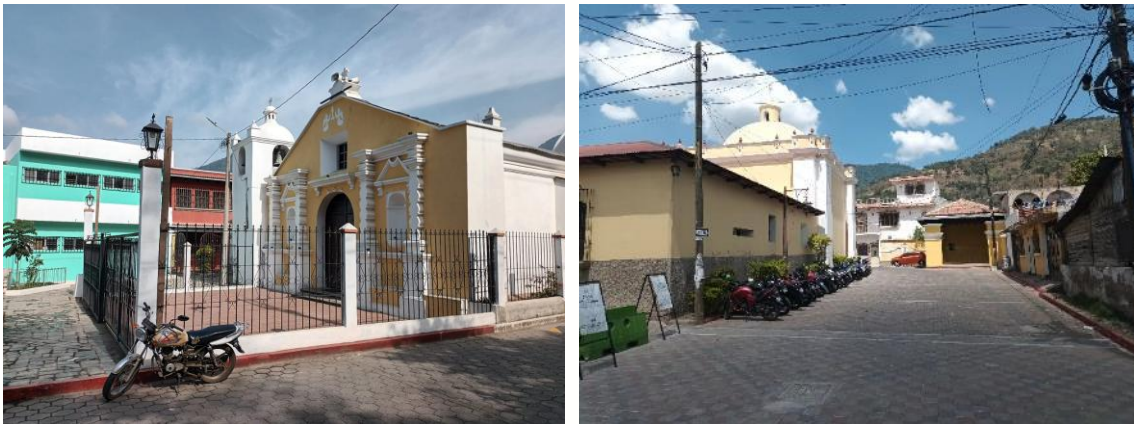
Ilustración 2. Izquierda: Vista de la iglesia de San Andrés Ceballos, San Antonio Aguas Calientes. Derecha: vista de la parte posterior de la iglesia de San Antonio Aguas Calientes, Sacatepéquez. Tomadas por Padilla, 2025.

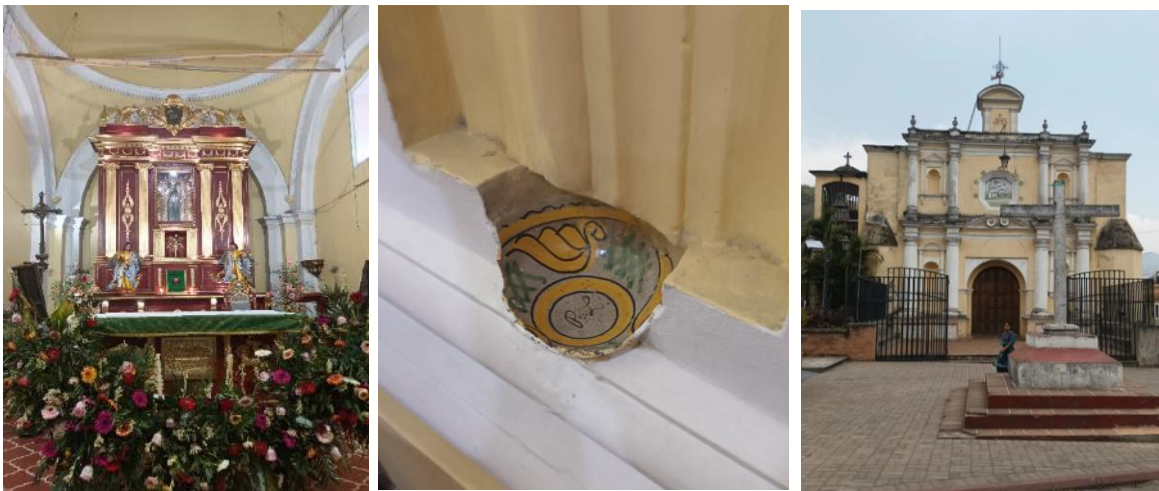
Ilustración 3. Izquierda: Vista del retablo de la iglesia de San Antonio Aguas Calientes, Sacatepéquez. Centro: detalle de cerámica mayólica colonial localizada en la iglesia de San Antonio Aguas Calientes, Sacatepéquez. Derecha: vista de la fachada tipo retablo de Santiago Zamora, San Antonio Aguas Calientes, Sacatepéquez. Tomadas por Padilla, 2025.

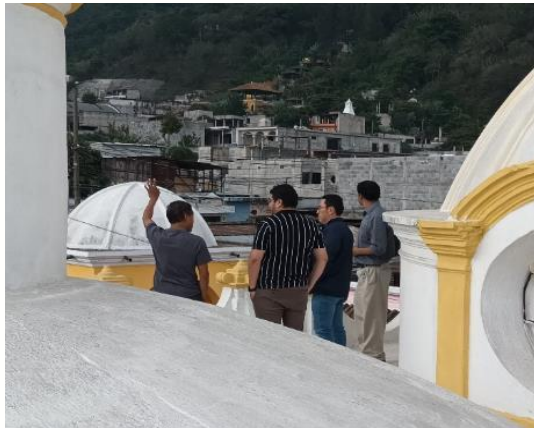
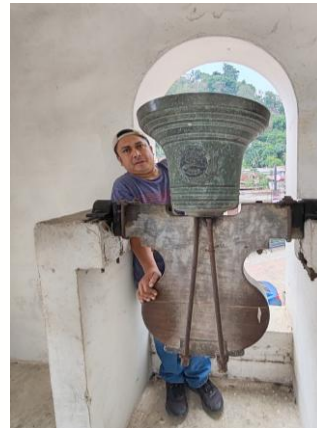
Ilustración 4. Izquierda: Equipo de investigación, mayordomo y colaboradores, conversando en la terraza. Derecha: mayordomo mostrando cómo funciona el campanario. Ambas tomadas en la iglesia de Santa Catarina Barahona, Sacatepéquez, por Padilla y Guaran, 2025.

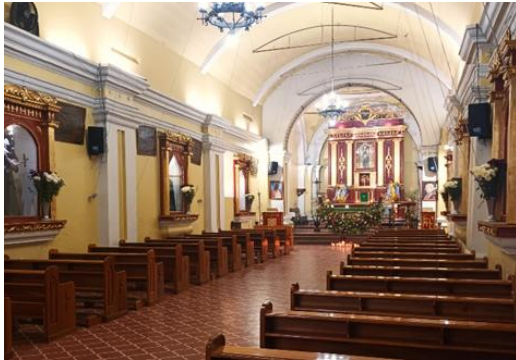
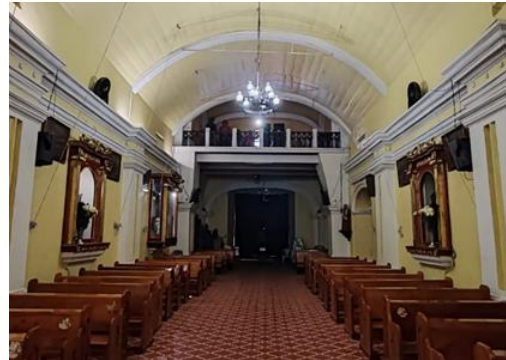
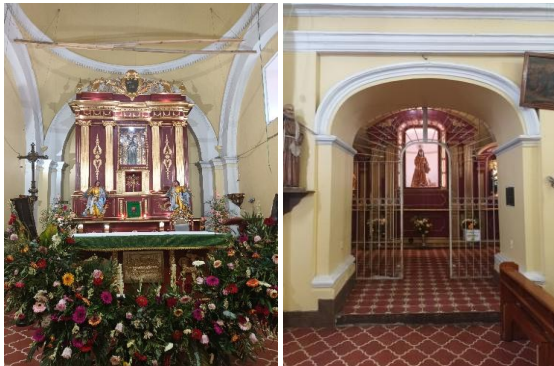
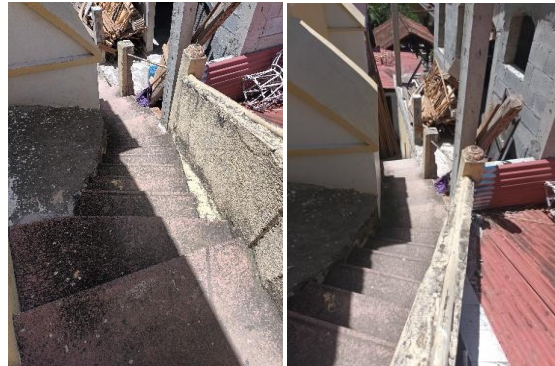
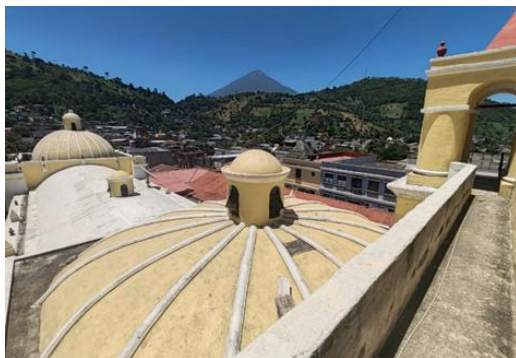
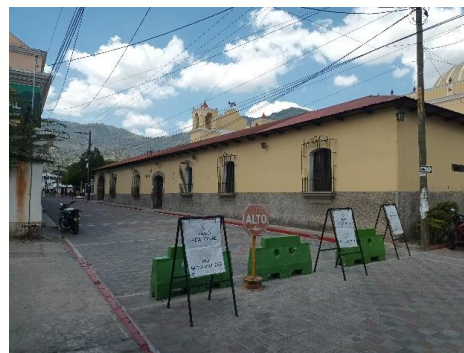
### Levantamiento fotográfico

Fotografías de exteriores (fachadas). Arriba: vista hacia altar mayor, hacia entrada principal; centro: vistas retablo altar mayor y capilla; abajo: vista de cubierta y vista hacia el antiguo convento.

Daños:		Observaciones:
<b>Estructural</b>		
<b>Acabados</b>		
<b>Funcionamiento</b>	X	A pesar de mostrar rasgos de influencia novohispana, tanto la fachada como los campanarios son de ornamentación moderada y construcción relativamente reciente, la puerta de ingreso y algunas imágenes en los nichos son recientes de estilo contemporáneo.
Alteraciones:		La cubierta posiblemente ha sido modificada, por las características observadas y las soluciones antisísmicas empleadas en otros templos de datación similar a este (bóvedas individuables rebajadas). Es una hipótesis.  La escalera de caracol para subir a la torre campanario fue tapiada y se adecuó una nueva, adosada al muro sur del templo y se atraviesa el coro alto para llegar a una nueva escalera de caracol. Un corredor atrás del remate de la fachada comunica las dos torres campanario.
<b>Conceptual</b>	X	
<b>Espacial</b>	X	
<b>Constructiva</b>	X

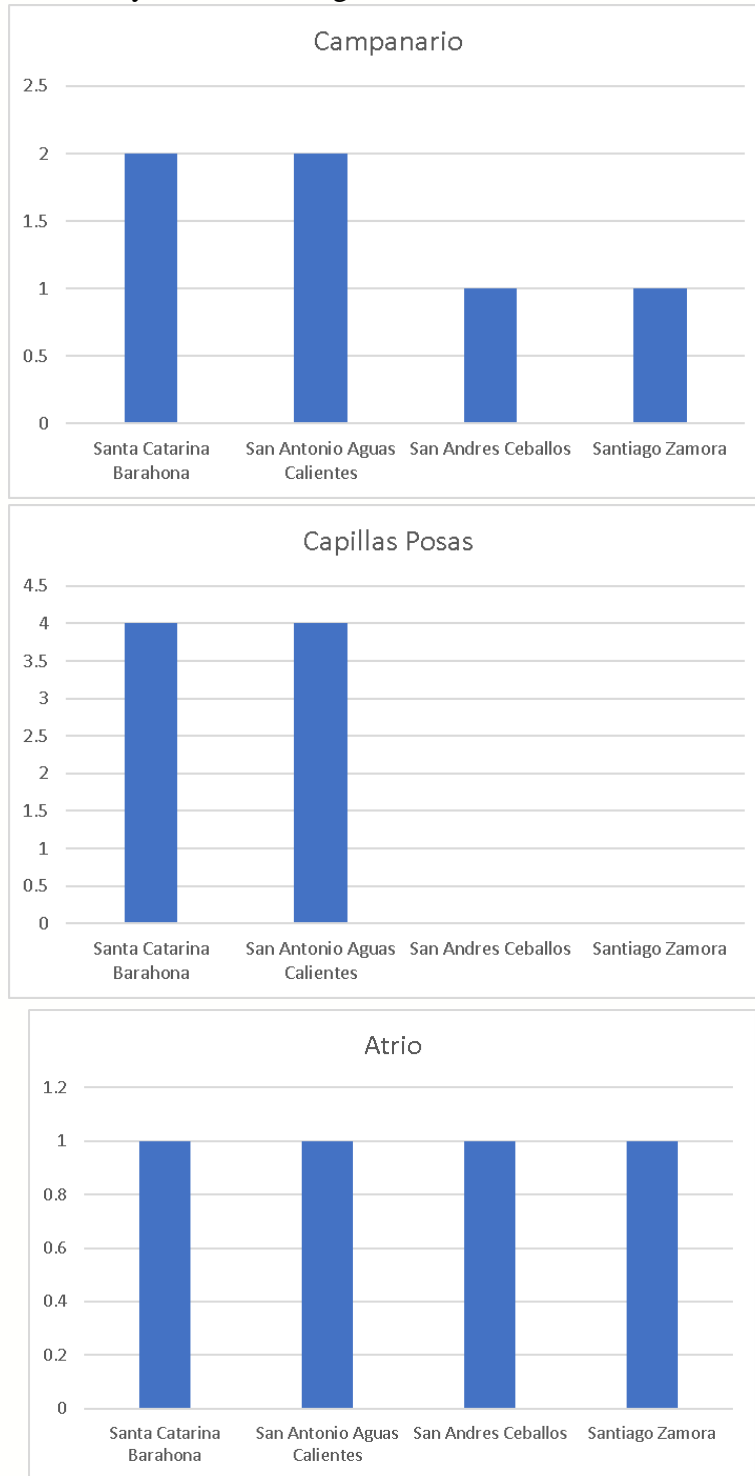
Figura 1. Graficas de barras sobre presencias de elementos arquitectónicos: Campanario, Capillas posas y Atrio.

Poblado	Campanario	Capillas Posas	Cruz Atrial	Atrio	Sacristía	Convento
Santa Catarina Barahona	2	4	1	1	1	1
San Antonio Aguas Calientes	2	4	1	1	1	1
San Andres Ceballos	1	0	1	1	1	1
Santiago Zamora	1	0	1	1	1	0

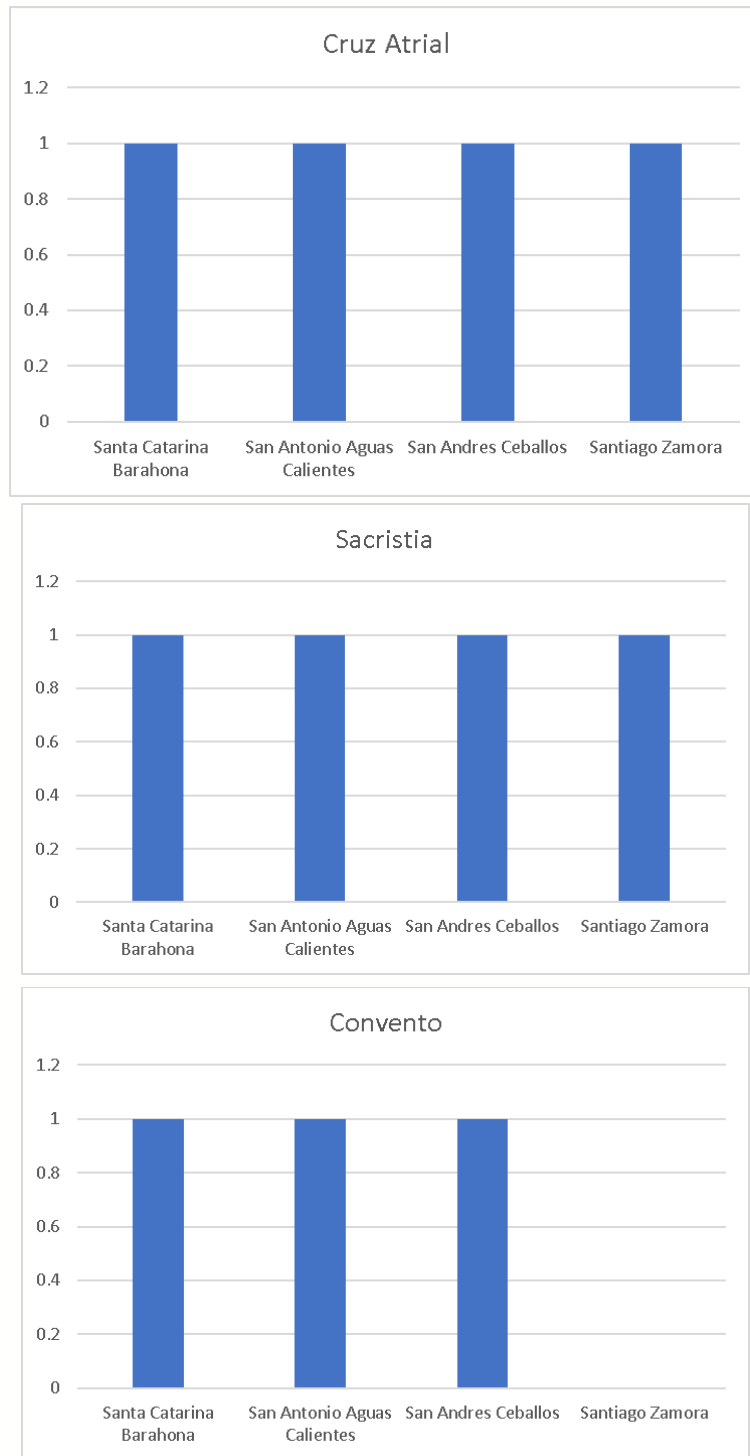
Figura 2. Graficas de barras sobre presencias de elementos arquitectónicos: Cruz atrial, Sacristía y Convento.

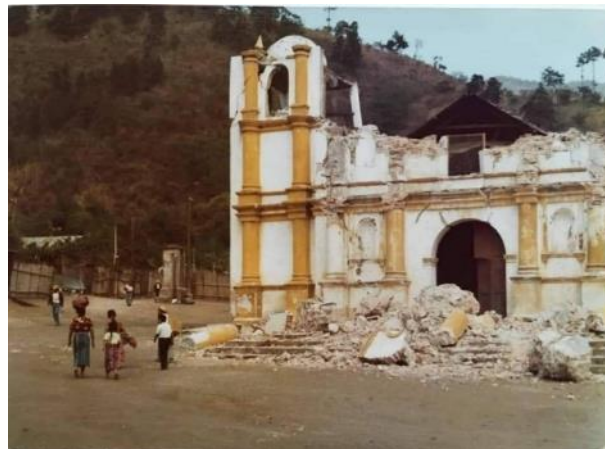
Ilustración 7. Fotografía de la iglesia de Santa Catarina Barahona, Sacatepéquez, tomada después del terremoto de 1976. Recuperada de <https://www.facebook.com/100044208560365/posts/iglesia-de-santa-catarina-barahonasacatep%C3%A9quez1976compartida-por-brandon-hern%C3%A1ndez/375452230605059/>.

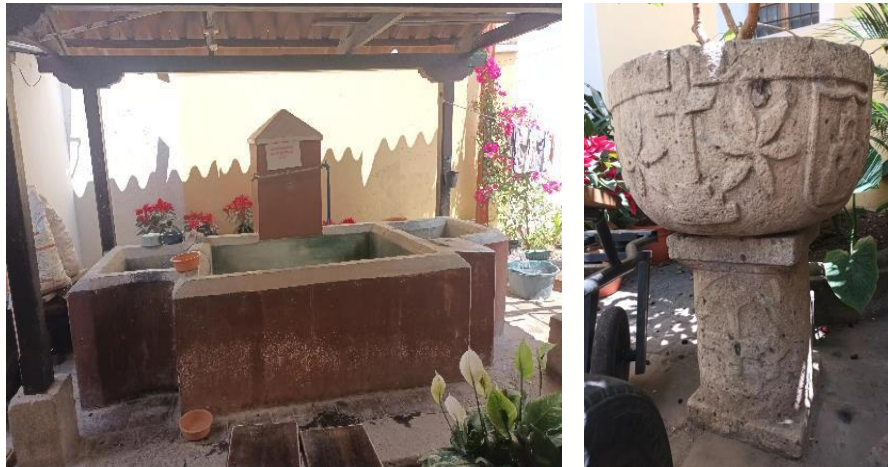
Ilustración 8. Izquierda: detalle de la pila ubicada en el patio lateral de la iglesia de San Antonio Aguas Calientes. Derecha: detalle del copón para bautizos anterior, retirado de su ubicación original. Tomadas por Padilla, 2025.

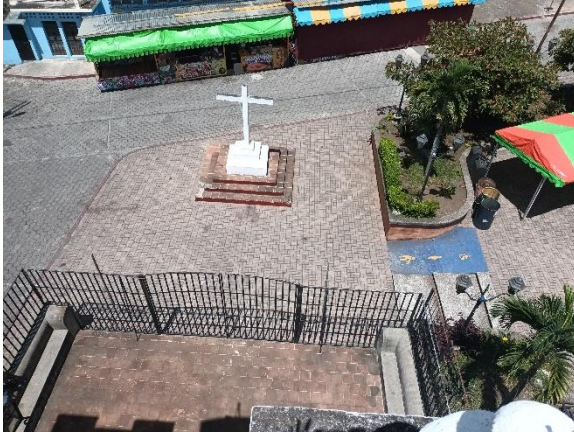
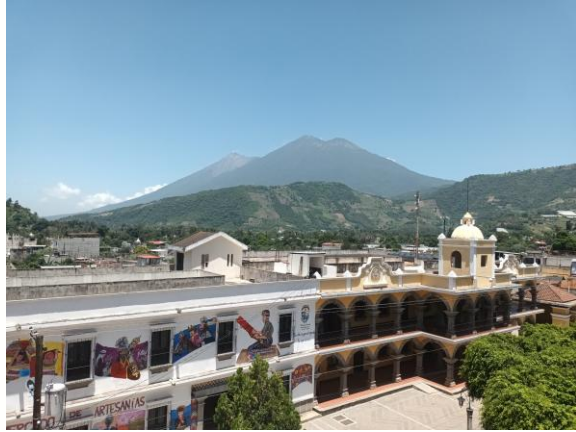
Ilustración 13. Izquierda: vista de la cruz atrial desde el techo de la iglesia de Santiago Zamora. Derecha: vista panorámica desde el campanario de la iglesia de San Antonio Aguas Calientes. Tomadas por Padilla, 2025.

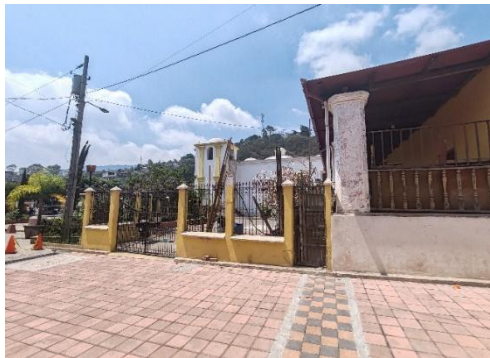
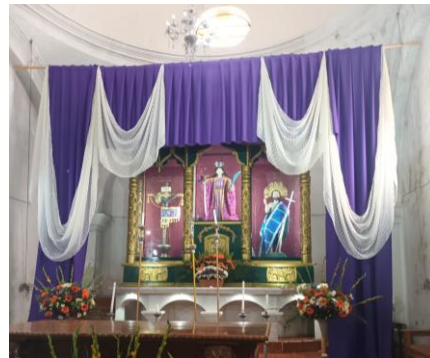
Ilustración 14. Izquierda: vista desde el este de la iglesia y la antigua área conventual. Tomada por Castellanos, 2025. Derecha: vista del altar mayor de la iglesia de Santa Catarina Barahona. Tomada por Padilla, 2025.
